## 2.22 화남1교 (7공구)

### 1) 전경 사진

### 2) 현황표

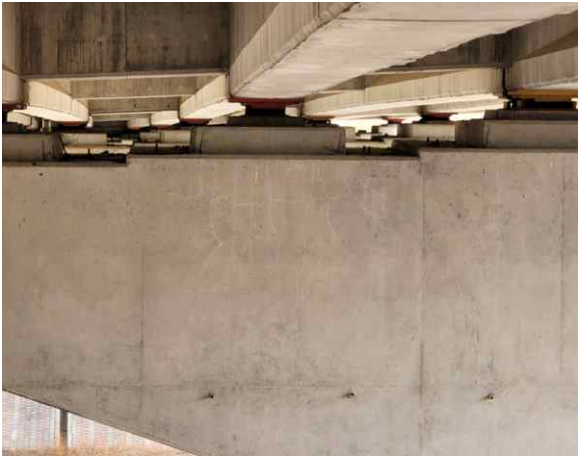
| 위 치 | 교각 상주방향 P3 | 위 치 | 교각 영천방향 P1 |

| 현 황 | 망상균열( $A = 10.0\text{m} \times 2.0\text{m}$ ) | 현 황 | 재료분리( $A = 0.5\text{m} \times 0.4\text{m}$ ) |

| 구 분 | | 점검 결과 | | 조치 필요사항 |
|---|---|---|---|---|
| | 교 각 | <ul style="list-style-type: none"> <li>· 균열(0.3mm미만), 망상균열, 백태</li> <li>· 재료분리, 파손, 표면박리</li> </ul> | | 표면처리<br>단면보수 |

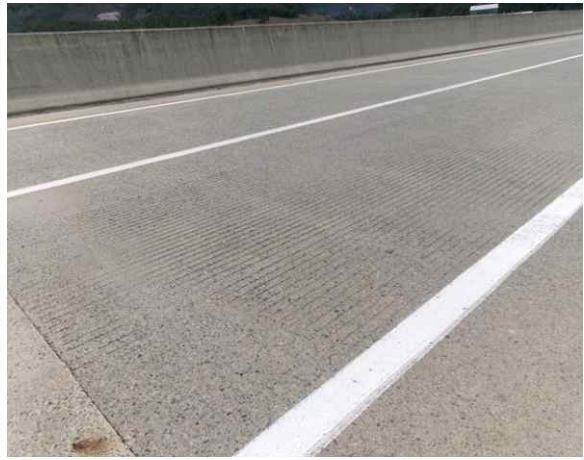
| 위 치 | 교면포장 영천방향 S1 | 위 치 | 교면포장 영천방향 S1 |

| 현 황 | 망상균열(A=2.0m×1.0m) | 현 황 | 접속슬래브파손(A=4.0m×0.3m) |

| 구 분 | | 점검 결과 | | 조치 필요사항 |
|---|---|---|---|---|
| 상<br>부<br>구<br>조 | 교면포장 | · 접속부 박락, 파손<br>· 후타재 접속부 이격<br>· 포장 망상균열 | | 단면보수<br>실란트 시공<br>표면처리 |

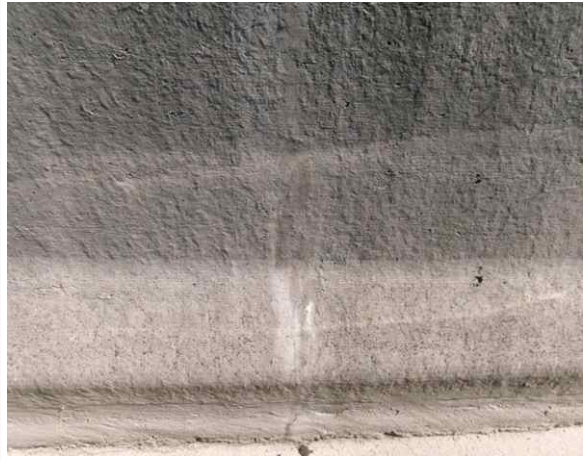
| 위 치 | 방호벽 상주방향 S2 | 위 치 | 신축이음 상주방향 A2 |

| 현 황 | 균열부백태(A=0.1m×1.0m) | 현 황 | 후타재 박락(A=0.1m×2.0m) |

| 구 분 | | 점검 결과 | | 조치 필요사항 |
|---|---|---|---|---|
| | 난간(방호벽) | · 균열(0.3mm미만), 균열(0.3mm이상)<br>· 균열부백태 | | 표면처리/주입보수<br>표면처리 |

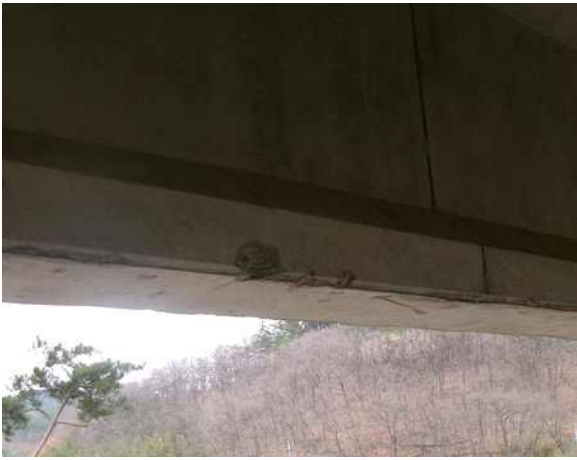
| 위 치 | 거더 영천방향 S4-G5 | 위 치 | 교대 상주방향 A1 |

| 현 황 | 파손(A=0.5m×0.2m) | 현 황 | 실란트 이격(L=4.0m) |

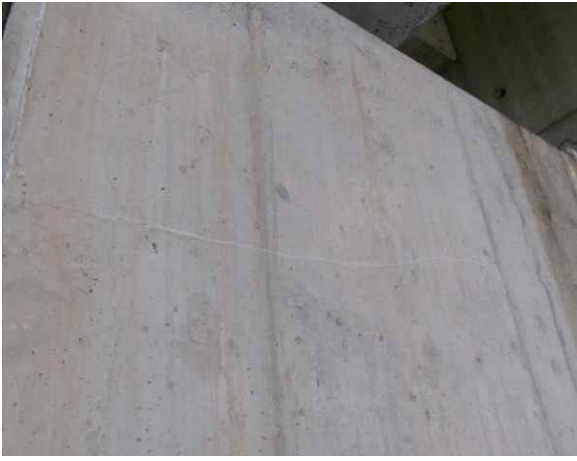
| 위 치 | 교대 상주방향 A1 | 위 치 | 교대 영천방향 A1 |

| 현 황 | 균열(Cw<0.3mm) | 현 황 | 균열(Cw<0.3mm) |

| 구 분 | | 점검 결과 | | 조치 필요사항 |
|---|---|---|---|---|
| 하<br>부<br>구<br>조 | 교 대 | · 균열(0.3mm미만), 백태, 누수흔적<br>· 이물질 퇴적, 폐콘크리트 퇴적<br>· 박리<br>· 법면 보호블럭 침하<br>· 실란트 손상 | | 표면처리<br>정비<br>단면보수<br>유지관리<br>실란트 재시공 |

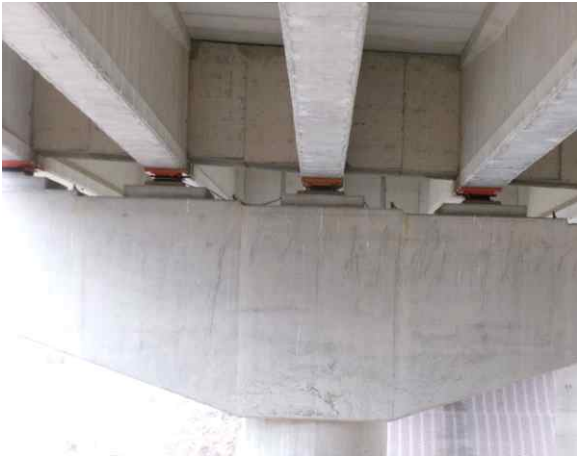
| 위 치 | 교각 상주방향 P1 | 위 치 | 교각 영천방향 P1 |

| 현 황 | 표면박리(A=5.0m×1.5m) | 현 황 | 망상균열(A=8.0m×2.0m) |

| 구 분 | | 점검 결과 | | 조치 필요사항 |
|---|---|---|---|---|
| | 교 각 | · 균열(0.3mm미만), 망상균열<br>· 표면박리 | | 표면처리<br>단면보수 |

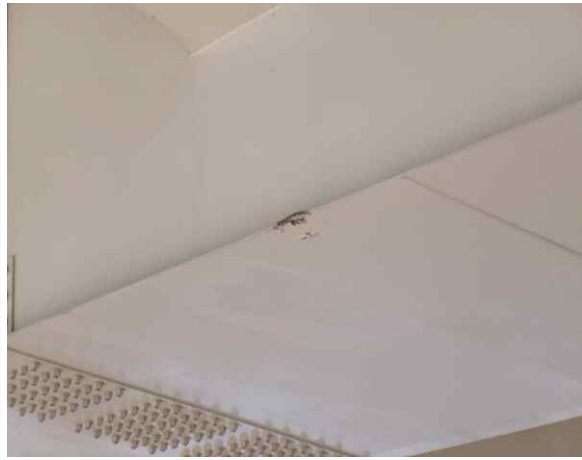
| 위 치 | 거터외부 상주방향 S1-G2 | 위 치 | 거터외부 영천방향 S1-G2 |

| 현 황 | 하부 플랜지변형 및 도장박락(A=0.5m×1.0m) | 현 황 | 하부 플랜지변형 및 도장박락(A=0.5m×1.0m) |

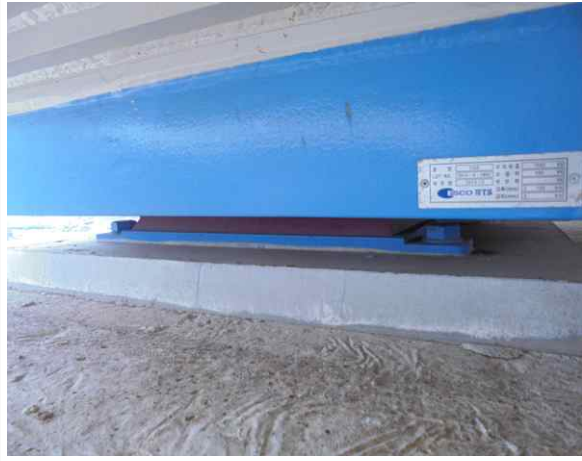
| 위 치 | 교량받침 상주방향 P5-SH1 | 위 치 | 교량받침 영천방향 A1-SH2 |

| 현 황 | 무수축물탈 균열(Cw<0.3mm) | 현 황 | 무수축물탈 층분리(A=0.1m×1.0m) |

| 구 분 | | 점검 결과 | 조치 필요사항 |
|---|---|---|---|
| | 교량받침 | · 받침콘크리트 균열(0.3mm미만)<br>· 무수축물탈 균열(0.3mm미만), 플레이트부식<br>· 무수축물탈 박리, 박락, 층분리 | 표면처리<br>표면처리/재도장<br>단면보수 |

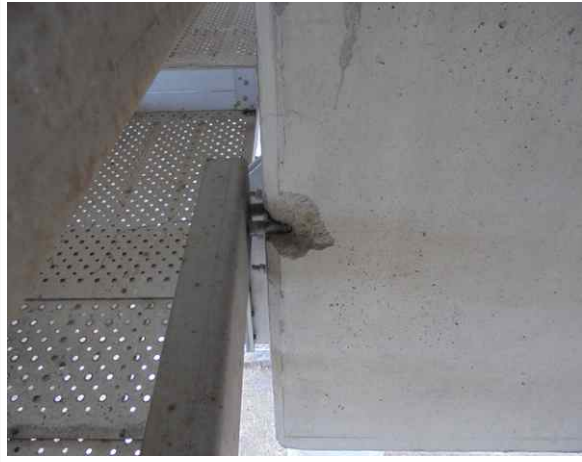
| 위 치 | 교대 상주방향 P3 | 위 치 | 교각 영천방향 P7 |

| 현 황 | 박락(A=0.3m×0.3m) | 현 황 | 균열(Cw<0.3mm) |

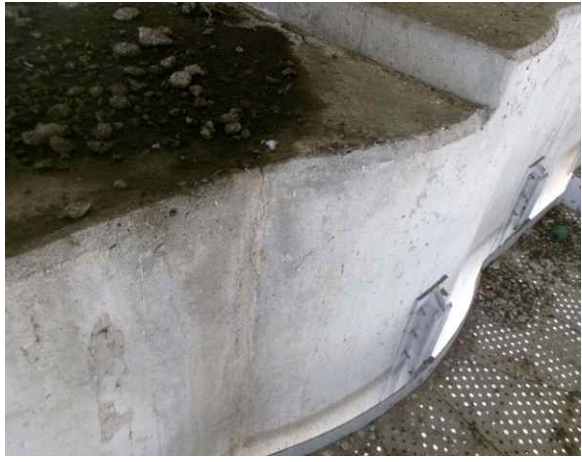
| 구 분 | | 점검 결과 | 조치 필요사항 |
|---|---|---|---|
| | 교 각 | · 균열(0.3mm미만), 망상균열, 표면열화, 백태<br>· 박리, 박락, 파손, 재료분리<br>· 폐콘크리트 퇴적 | 표면처리<br>단면보수<br>정비 |

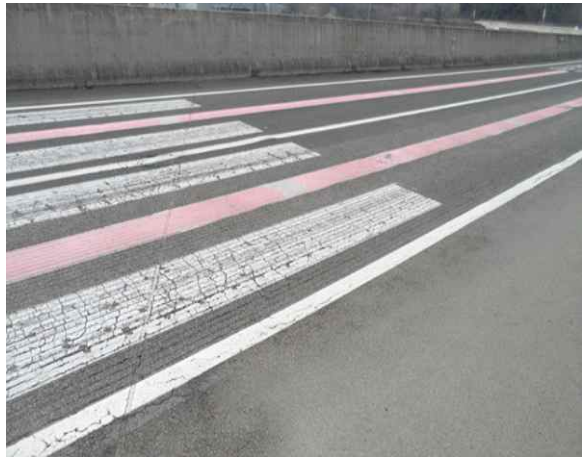
| 위 치 | 교면포장 S9 | 위 치 | 교면포장 S14 |

| 현 황 | 아스콘 망상균열(A=2.5m×50.0m) | 현 황 | 아스콘 파손(A=1.0m×0.2m) |

| 구 분 | | 점검 결과 | 조치 필요사항 |
|---|---|---|---|
| 상<br>부<br>구<br>조 | 교면포장 | · 아스콘 밀림, 굽힘, 파손, 균열, 망상균열 | 재포장 |

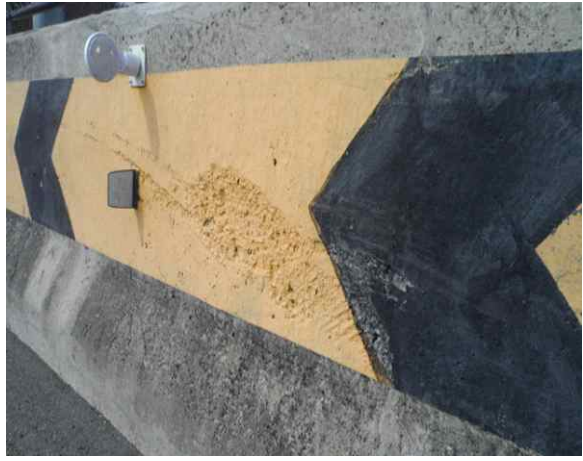
| 위 치 | 방호벽 S14 | 위 치 | 배수시설 S8 |

| 현 황 | 파손(A=2.0m×0.5m) | 현 황 | 배수구 막힘 |

| 구 분 | | 점검 결과 | 조치 필요사항 |
|---|---|---|---|
| | 난간(방호벽) | · 균열(0.3mm미만), 균열부백태<br>· 파손 | 표면처리<br>단면보수 |

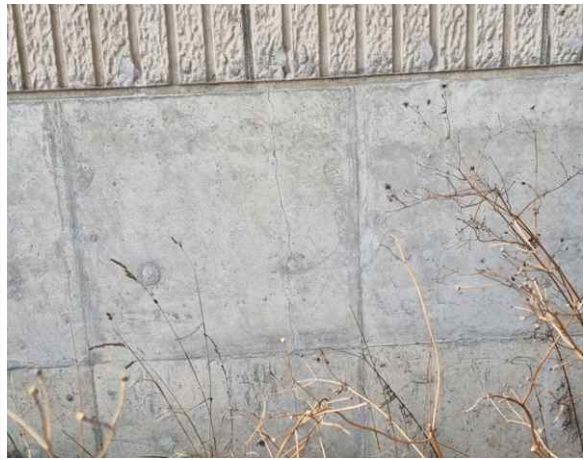
| 위 치 | 교대 A2 | 위 치 | 교각 P11 |

| 현 황 | 균열( $C_w>0.3\text{mm}$ ) | 현 황 | 재료분리( $A=0.3\text{m}\times0.3\text{m}\times2\text{EA}$ ) |

| 구 분 | | 점검 결과 | 조치 필요사항 |
|---|---|---|---|
| 하<br>부<br>구<br>조 | 교 대 | · 균열(0.3mm미만, 이상), 백태 | 표면처리/주입보수 |

| 구분 | 손상 내용 | 단위 | 물량 | 개소 | 보수방안 | 비고 |
|---|---|---|---|---|---|---|
| | 균열(0.3mm이상) | m | 11.00 | 4 | 주입보수 | 하자 |

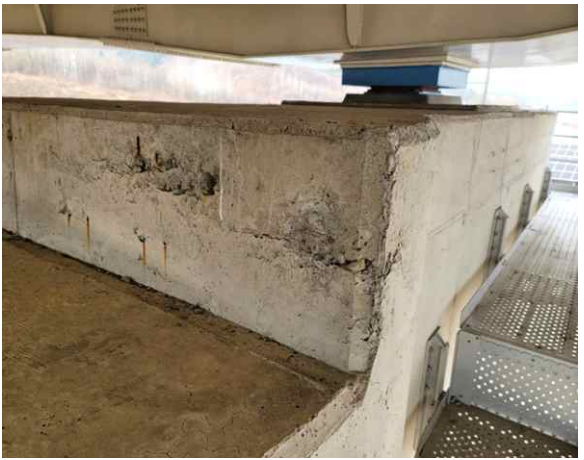
| 구 분 | | 점검 결과 | 조치 필요사항 |
|---|---|---|---|
| | 교 각 | · 균열(0.3mm미만, 이상), 망상균열, 백태<br>· 철근노출/피복부족, 재료분리 및 철근노출, 파손<br>· 박리, 재료분리, 표면불량, 표면박리 | 표면처리/주입보수<br>단면보수(방청)<br>단면보수 |

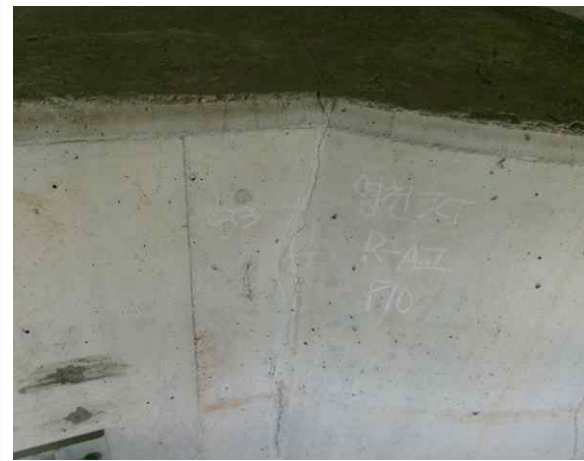
| 위 치 | 교각 P10 | 위 치 | 교각 P9 |

| 현 황 | 균열( $C_w>0.3\text{mm}$ ) | 현 황 | 점검로 변형 |

| 구분 | 손상 내용 | 단위 | 물량 | 개소 | 보수방안 | 비고 |
|---|---|---|---|---|---|---|
| | 균열(0.3mm이상) | m | 20.00 | 11 | 주입보수 | 하자 |

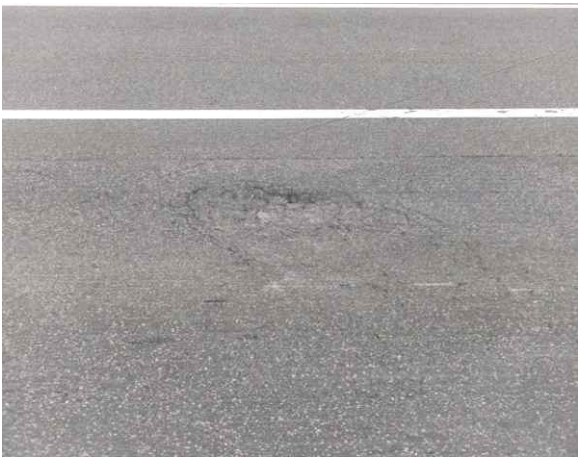
| 위 치 | 교면포장 S2 | 위 치 | 방호벽 S1 |

| 현 황 | 아스콘 파손(A=0.5m×0.5m) | 현 황 | 균열(Cw<0.3mm) |

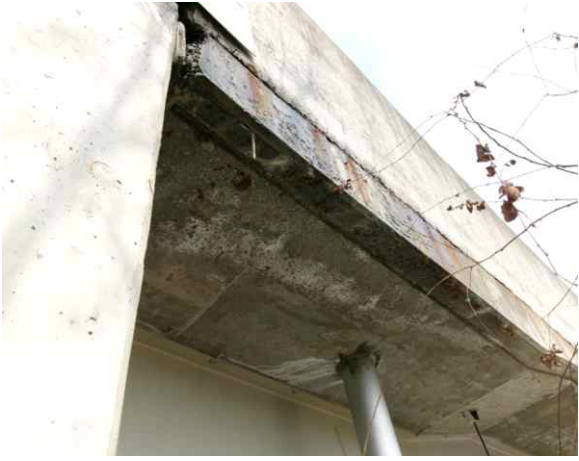
| 위 치 | 바닥판하면 S1 | 위 치 | 교량받침 P2-SH2 |

| 현 황 | 박리(A=2.0m×1.0m) | 현 황 | 무수축모탈 균열(Cw<0.3mm) |

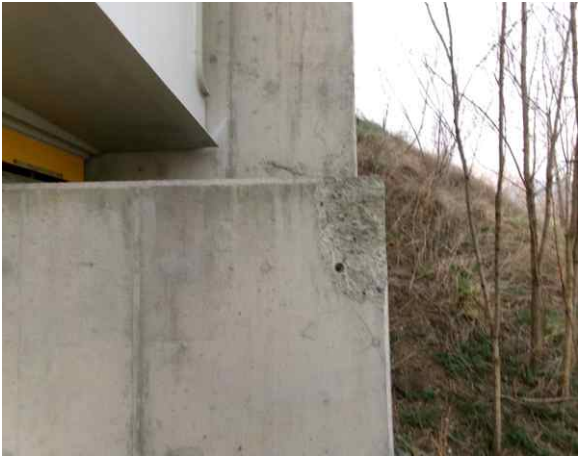
| 위 치 | 교대 A1 | 위 치 | 교각 P2 |

| 현 황 | 박락(A=0.4m×0.5m) | 현 황 | 표면불량(A=0.7m×0.3m) |
