## 2.45 영천절토 45

| 시설물번호 | SL2017-0000054 | | 관리번호 | SY SL45 | |
| 시설물명 | 영천절토 45 | | 시설물구분 | 절토사면 | |

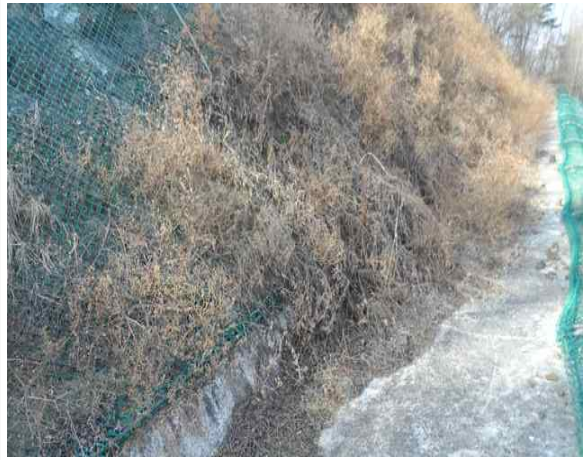
| 위 치 | STA 69.13~69.17k 1소단배수로 | 위 치 | STA 69.16k 2단 |

| 현 황 | 토사퇴적(L=40.0m) | 현 황 | 뜯돌 |

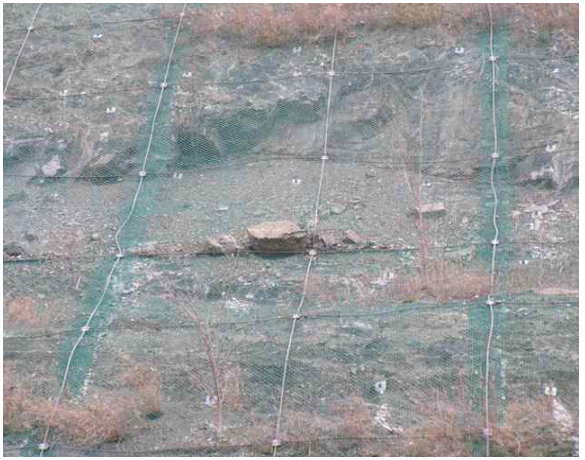
| 점검내용 | | 점 검 결 과 | | | |
|---|---|---|---|---|---|
| 점검자<br>의견 | | <p>영천절토 45 사면은 사면 전반에 걸쳐 식생공, 배수시설, 보호시설이 설치되어 있으며, 풍화등급은 보통풍화(MW) ~ 심한풍화(HW) 정도이다. 상부자연사면 및 사면부는 전반적으로 양호한 상태이나, 69.158k 낙석방지망내 뜯돌 퇴적이 조사되었고, 심한풍화 및 지표수에 의한 충전물유실로 발생한 손상으로 추정되며, 지속관찰 후 추가 손상 발생시 제거, 및 보강 등의 유지관리가 요망된다.</p> <p>배수시설에 발생한 균열의 경우 내구성 및 배수기능 확보, 손상의 진전 방지를 위해 균열보수가 필요하며 토사퇴적의 경우 배수기능 확보를 위한 정비가 필요하다. 사면보호/보강시설은 기능발휘에 큰 문제가 없는 양호한 상태로 조사되었다.</p> | | | |

뜯돌(망내퇴적)구간, 배수시설 균열 등에 대해서는 주기적인 점검을 실시하는 유지관리가 필요하다.

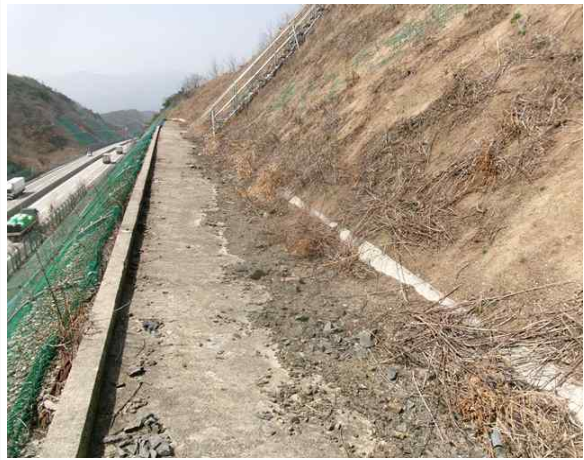
| 위 치 | STA 70.65k 소단배수로 | 위 치 | STA 70.73k 소단배수로 |

| 현 황 | 토사 및 낙석퇴적(L=60.0m) | 현 황 | 균열(L=2.0m) |

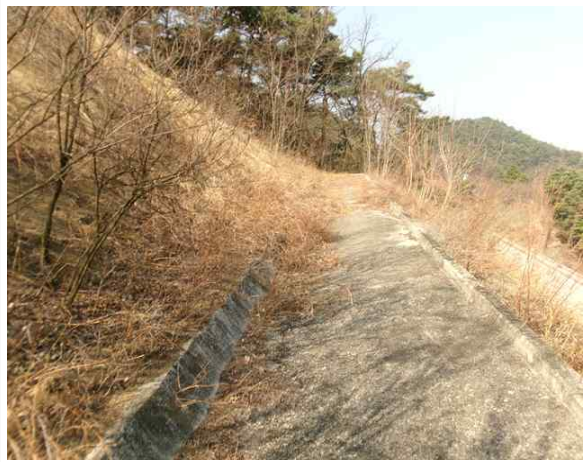
| 위 치 | 소단배수로 | 위 치 | 자연사면 |

| 현 황 | 전경 | 현 황 | 전경 |

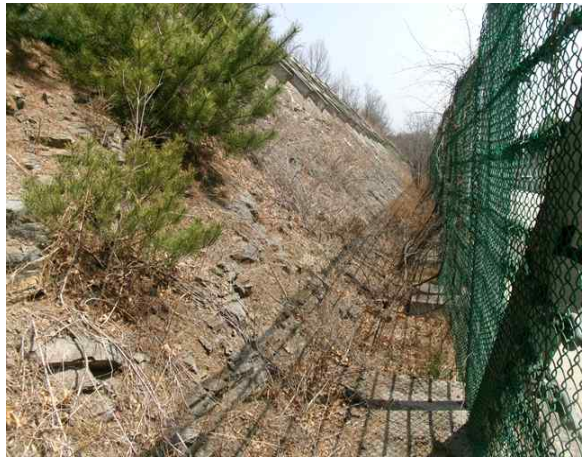
| 위 치 | 하부 | 위 치 | 숯크리트, 격자앵커 |

| 현 황 | 전경 | 현 황 | 전경 |

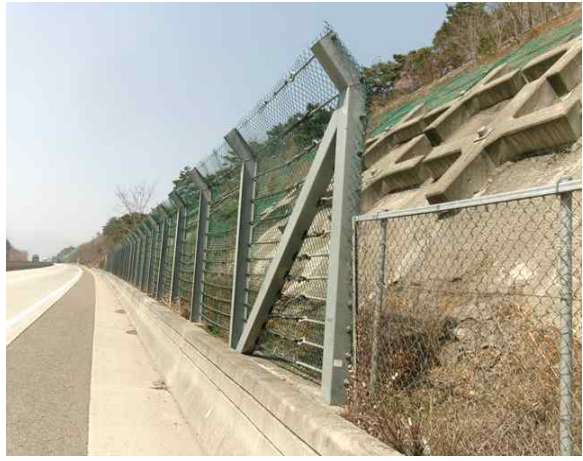
| 위 치 | 낙석방지울타리 | 위 치 | 자연사면 |

| 현 황 | 전경 | 현 황 | 전경 |

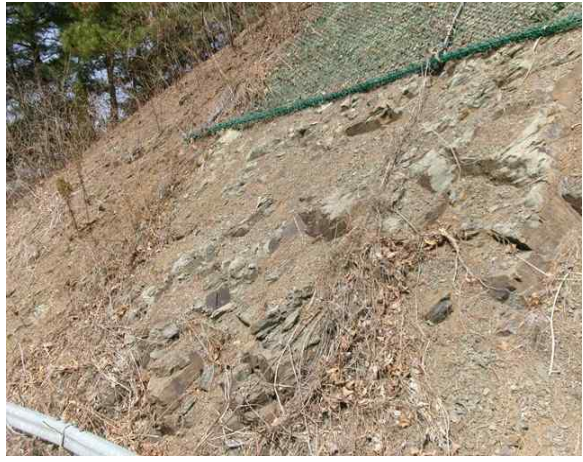
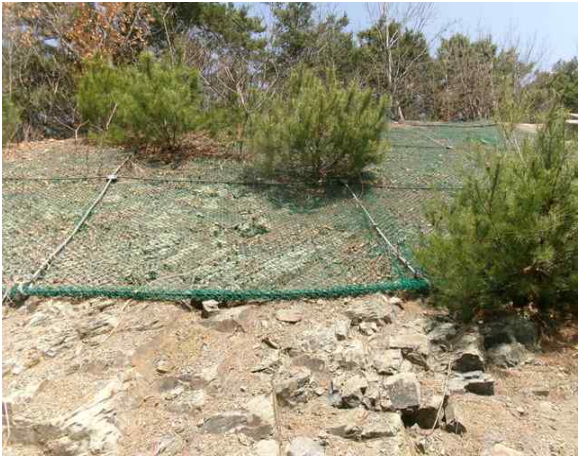
| 위 치 | STA 71.05~71.08k 1단 사면 | 위 치 | STA 71.05~71.08k 1단 사면 |

| 현 황 | 심한풍화 | 현 황 | 심한풍화 |

| 점검내용 | | 점 검 결 과 | | |
|---|---|---|---|---|
| 점검자<br>의견 | | 상주절토 49 사면은 사면 전반에 걸쳐 보호시설이 설치되어 있으며, 풍화등급은 약한풍화(SW) ~ 심한풍화(HW) 정도이다. 상부자연사면 및 사면부는 손상이 없는 상태이며, 심한풍화는 낙석방지망 및 낙석방지울타리 설치로 인해 위험성은 낮으나, 공용기간 증가에 따른 지표수유입, 충전물유실 등이 발생할 수 있으므로, 지속관찰이 요구된다. 배수시설은 없는 것으로 조사되었다. 사면보호/보강시설은 기능발휘에 큰 문제가 없는 상태로 조사되었다. | | |

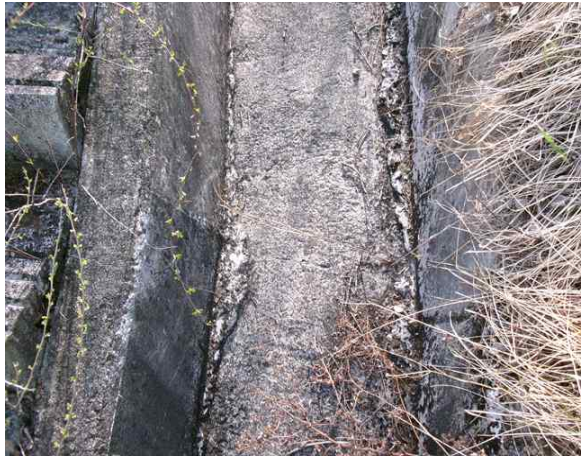
| 위 치 | 소단배수로 | 위 치 | STA 72.45k 산마루측구 |

| 현 황 | 전경 | 현 황 | 균열(L=1.5m) |

<table><tr> <th>종류</th> <th>위치</th> <th>상태</th> </tr><tr> <td>산마루 측구</td> <td>72.378~72.458k</td> <td>균열</td> </tr></table>

| 구 분 | 점검 결과 | 보수·보강 방안 |
|---|---|---|
| 배수시설 | 소단배수로 균열<br>산마루측구 균열 | 주입보수<br>주입보수 |

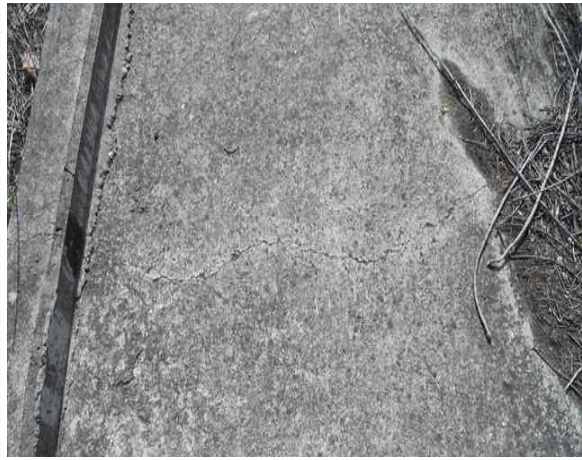
| 위 치 | STA 74.37k 1소단배수로 | 위 치 | STA 74.39k 1소단배수로 |

| 현 황 | 균열(L=3.0m) | 현 황 | 균열(L=3.0m) |

| 구 분 | 손상 내용 | 단위 | 물량 | 개소 | 보수방안 | 비고 |
|---|---|---|---|---|---|---|
| 배수시설 | 소단배수로 균열 | m | 18.0 | 11 | 주입보수 | |

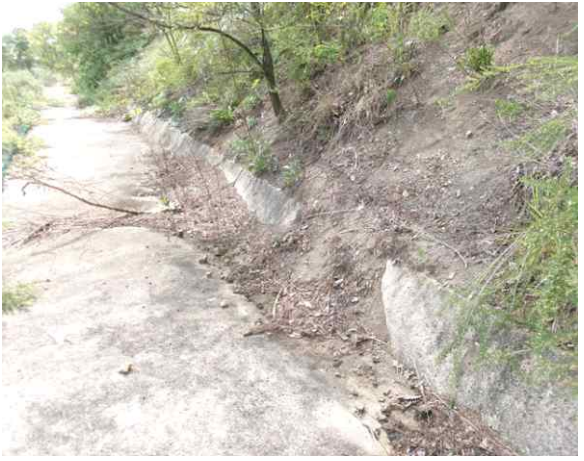
| 위 치 | 소단 배수로 | 위 치 | STA 74.82k 1소단배수로 |

| 현 황 | 전경 | 현 황 | 토사퇴적(L=90.0m) |

| 구 분 | 점검 결과 | 보수 · 보강 방안 |
|---|---|---|
| 배수시설 | 소단배수로 토사퇴적<br>소단배수로 균열<br>산마루측구 균열 | 정비<br>주입보수<br>주입보수 |

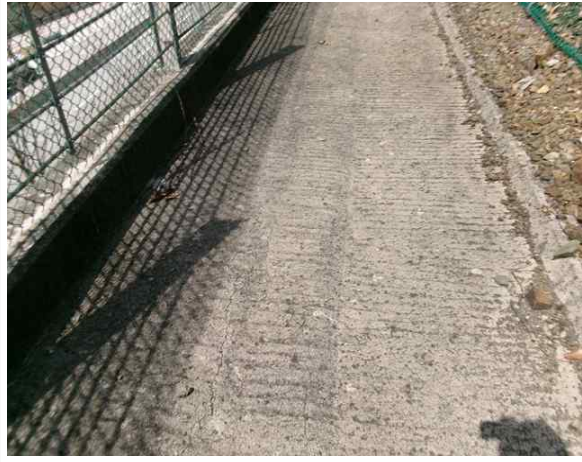
| 위 치 | STA 75.01k 소단배수로 | 위 치 | STA 75.04k 소단배수로 |

| 현 황 | 망상균열(A=20.0×1.0m) | 현 황 | 균열(L=3.0) |

| 구 분 | 점검 결과 | 보수 · 보강 방안 |
|---|---|---|
| 배수시설 | 소단배수로 토사퇴적<br>소단배수로 망상균열<br>소단배수로 균열 | 정비<br>표면보수<br>주입보수 |

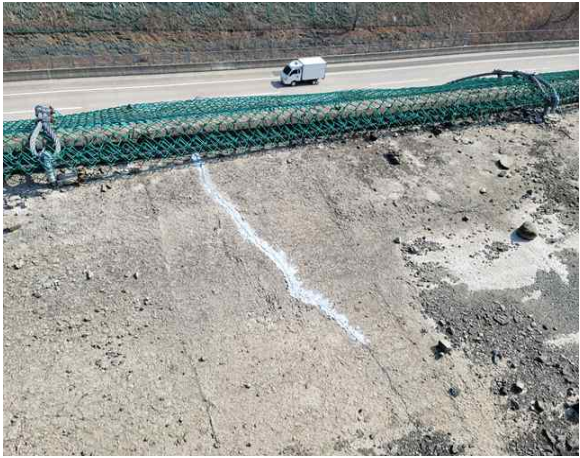
| 위 치 | 소단 배수로 | 위 치 | STA 75.22k 1소단배수로 |

| 현 황 | 전경 | 현 황 | 균열(L=2.0m) |

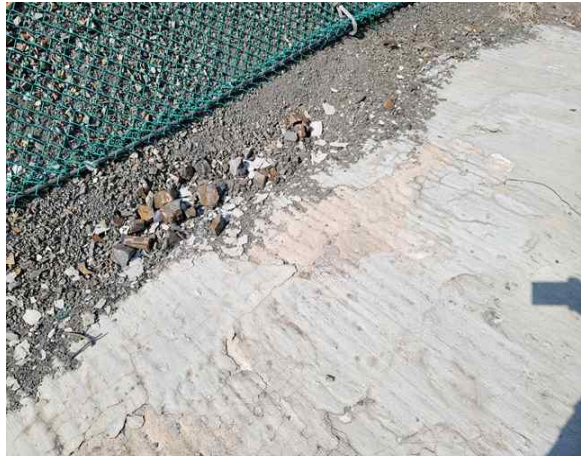
| 위 치 | STA 75.24k 1소단배수로 | 위 치 | STA 75.36k 산마루측구 |

| 현 황 | 보수부 박락(A=2.0m×20.0m) | 현 황 | 재료분리(A=10.0m×0.5m) |

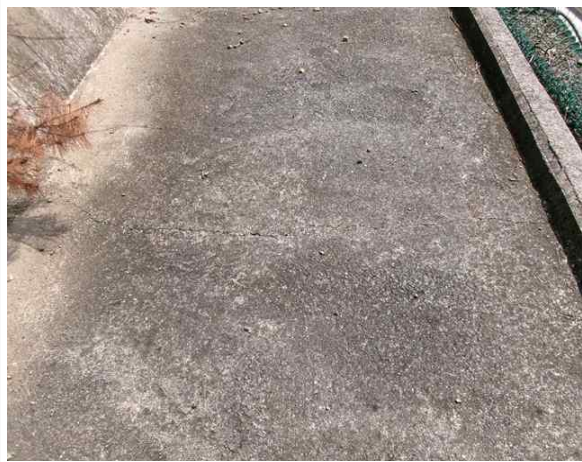
| 위 치 | STA 0.99k 1소단배수로 | 위 치 | STA 1.06k 1단 |

| 현 황 | 균열(L=2.0m) | 현 황 | 숏크리트파손(A=250.0m×1.0m) |

| 구 분 | 손상 내용 | 단위 | 물량 | 개소 | 보수방안 | 비고 |
|---|---|---|---|---|---|---|
| 배수시설 | 소단배수로 균열 | m | 14.00 | 10 | 주입보수 | |

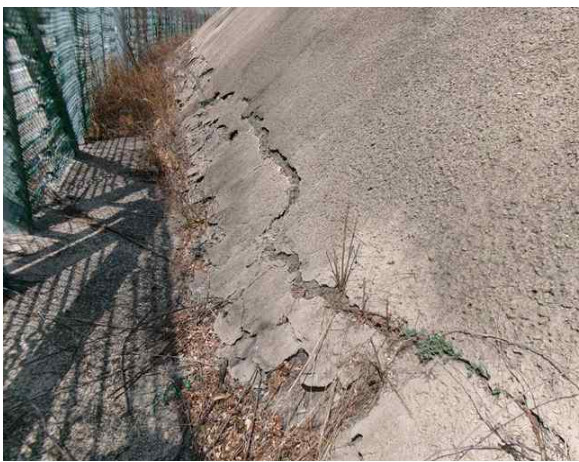
| 점검내용 | | 점 검 결 과 | | | |
|---|---|---|---|---|---|
| 점검자<br>의견 | | <p>영천절토 58 사면은 사면 전반에 걸쳐 식생공, 배수시설, 보호시설이 설치되어 있으며, 풍화등급은 보통풍화(MW) ~ 심한풍화(HW) 정도이다. 상부자연사면 계곡부는 1개소가 확인되었고, 상단에 관목류가 서식하고 있는 상태이다. 사면부 보통풍화(MW) ~ 심한풍화(HW)는 낙석방지망 및 낙석방지울타리 설치로 위험성은 낮으나, 공용기간 증가에 따른 지표수 유입 및 동결융해작용으로 인해 충전물유실 등의 손상이 발생할 수 있으므로, 주기적인 지속관찰이 요망된다. 배수시설 균열은 내구성 증진 및 배수기능 확보 차원에서 주입보수를 통한 유지관리가 필요하다. 사면보호/보강시설은 기능발휘에 큰 문제가 없는 양호한 상태로 조사되었으나, 쏫크리트에 발생한 파손에 대해서는 지속관찰을 실시하는 유지관리가 필요하다.</p> | | | |

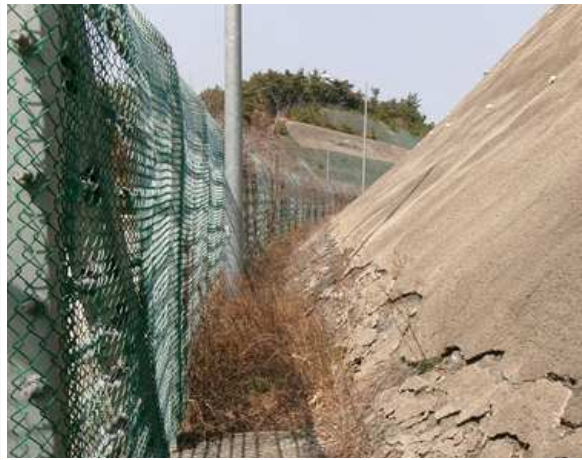
| 위 치 | STA 1.06k 1단 | 위 치 | STA 1.24k 1소단배수로 |

| 현 황 | 숏크리트파손(A=250.0m×1.0m) | 현 황 | 망상균열(A=20.0m×2.0m) |

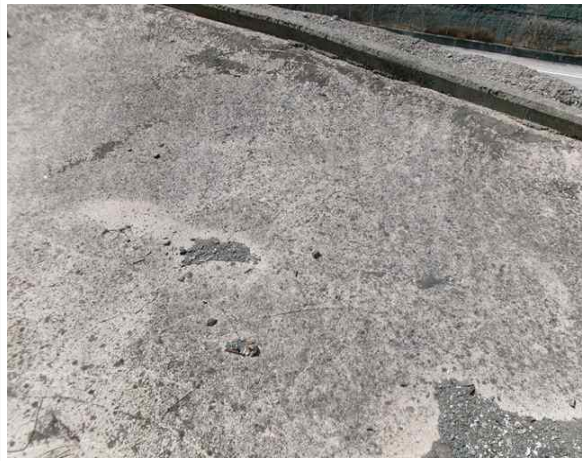
| 위 치 | STA 1.28k 1소단배수로 | 위 치 | STA 1.32k 산마루측구 |

| 현 황 | 균열(L=2.0m) | 현 황 | 균열(L=1.5m) |

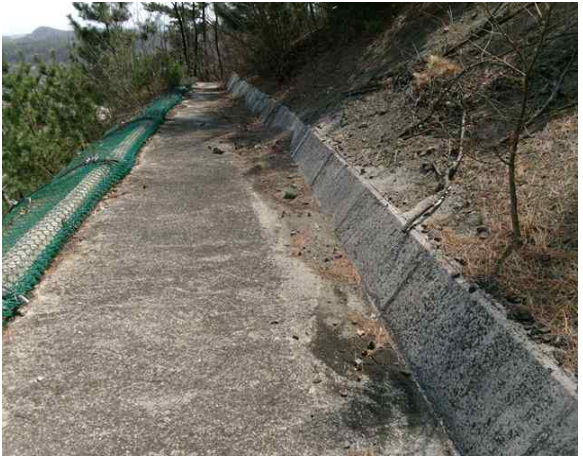
| 위 치 | 소단배수로 | 위 치 | STA 0.89k 1소단배수로 |

| 현 황 | 전경 | 현 황 | 토사퇴적(L=10.0m) |

| 구 분 | 점검 결과 | 보수 · 보강 방안 |
|---|---|---|
| 배수시설 | 소단배수로 균열<br>소단배수로 토사퇴적 | 주입보수<br>정비 |

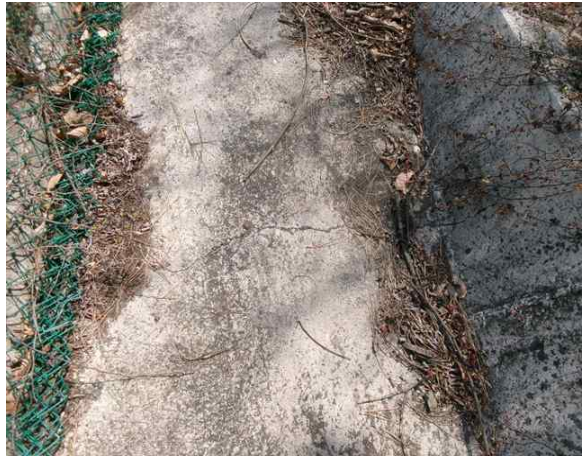
| 위 치 | STA 0.89 1소단배수로 | 위 치 | STA 0.95k 2단 |

| 현 황 | 균열(L=1.5m) | 현 황 | 숏크리트 파손(A=1.0m*2.0m) |

| 구 분 | 손상 내용 | 단위 | 물량 | 개소 | 보수방안 | 비고 |
|---|---|---|---|---|---|---|
| 배수시설 | 소단배수로 균열 | m | 3.00 | 2 | 주입보수 | |

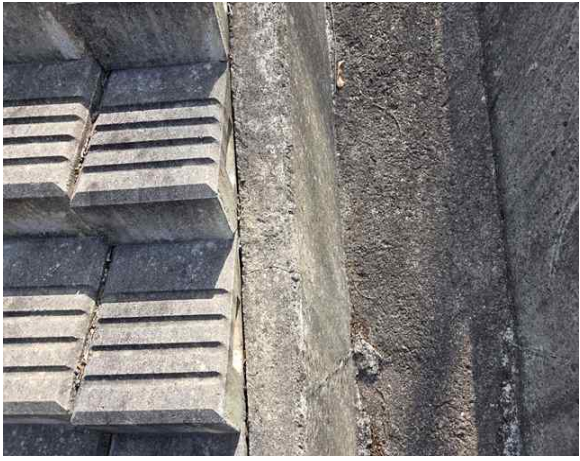
| 위 치 | 소단 배수로 | 위 치 | STA 0.17k 산마루측구 |

| 현 황 | 전경 | 현 황 | 균열(L=0.5m) |

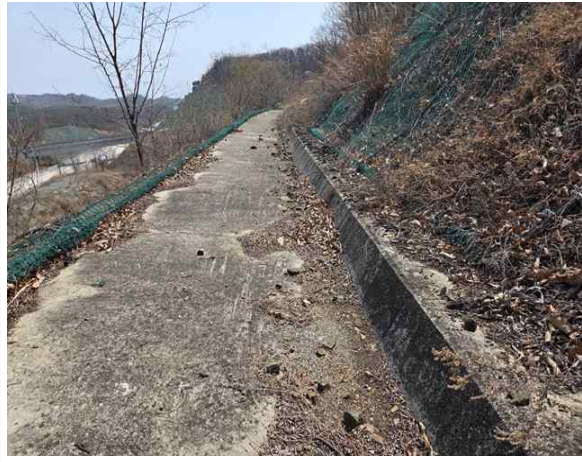
| 위 치 | STA 0.17k 소단배수로 | 위 치 | STA 0.17k 소단배수로 |

| 현 황 | 토사 및 낙석퇴적(L=40.0m) | 현 황 | 토사 및 낙석퇴적(L=40.0m) |

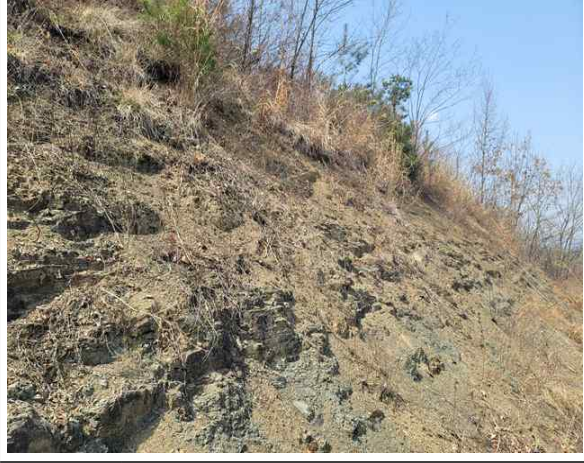
| 위 치 | 1단 | 위 치 | 3단 |

| 현 황 | 심한풍화 전경 | 현 황 | 풍화 전경 |

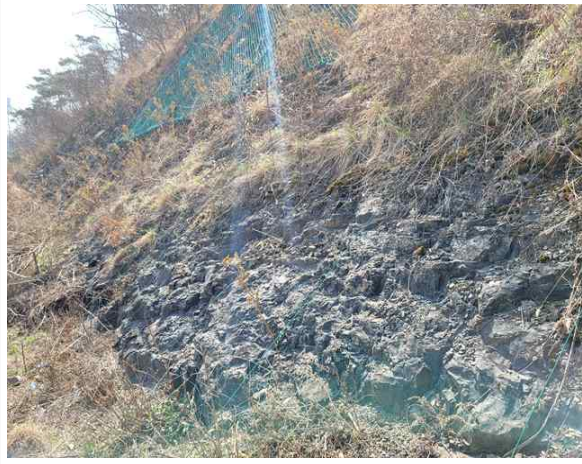
| 위 치 | 1~2단 | 위 치 | 1~2단 |

| 현 황 | 보통풍화 전경 | 현 황 | 보통풍화 전경 |

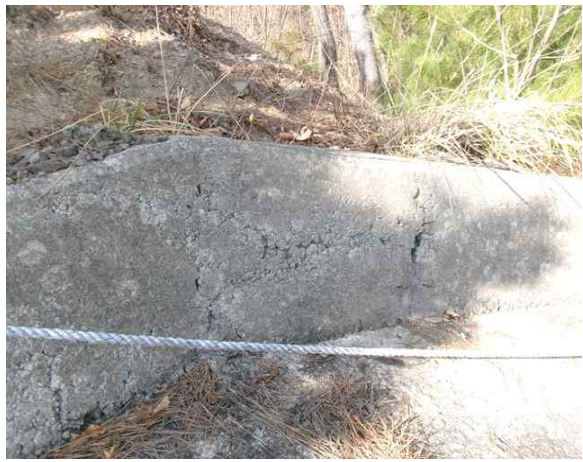
| 위 치 | STA 89.53k 산마루측구 | 위 치 | STA 89.54k 1소단배수로 |
| 현 황 | 재료분리(A=1.0m×0.5m) | 현 황 | 토사퇴적(L=60.0m) |

| 구 분 | 점검 결과 | 보수 · 보강 방안 |
|---|---|---|
| 배수시설 | 소단배수로 균열<br>소단배수로 토사퇴적<br>산마루측구 재료분리 | 주입보수<br>정비<br>단면보수 |

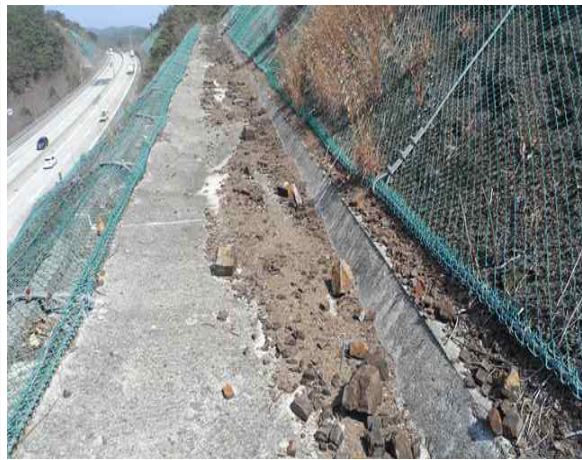
| 위 치 | STA 90.97k 1소단배수로 | 위 치 | STA 90.98 1소단배수로 |
| 현 황 | 토사 및 낙석퇴적(L=80.0m) | 현 황 | 균열(L=2.5m) |

| 구 분 | 점검 결과 | 보수 · 보강 방안 |
|---|---|---|
| 배수시설 | 소단배수로 균열<br>소단배수로 토사퇴적<br>산마루측구 균열<br>산마루측구 파손 | 주입보수<br>정비<br>주입보수<br>단면보수 |

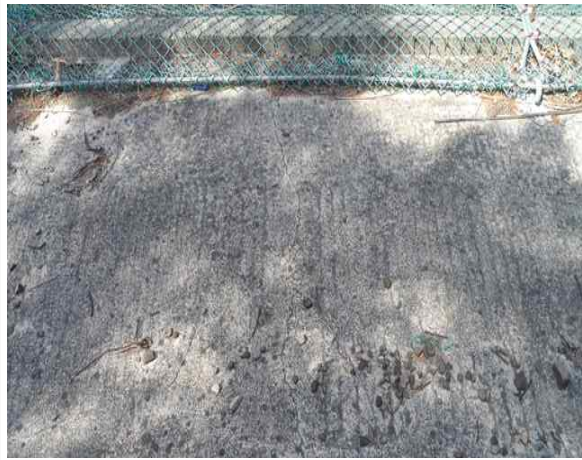
| 위 치 | STA 91.05k 1소단배수로 | 위 치 | STA 91.10k 산마루측구 |
| 현 황 | 균열(L=2.5m) | 현 황 | 파손(0.1m × 1.5m) |

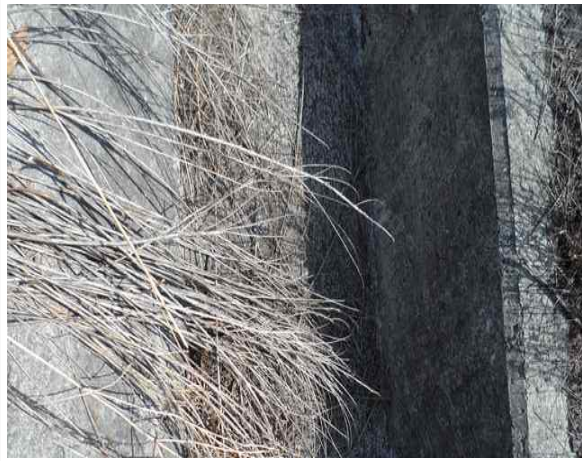
| 위 치 | STA 91.12k 산마루측구 | 위 치 | STA 91.13k 산마루측구 |
| 현 황 | 균열(L=0.5m) | 현 황 | 균열(L=0.5m) |

| 구 분 | 손상 내용 | 단위 | 물량 | 개소 | 보수방안 | 비고 |
|---|---|---|---|---|---|---|
| | 산마루측구 균열 | m | 4.00 | 4 | 주입보수 | |
