# 부 록

# 사 진 첩

## 1. 낙동JCT교

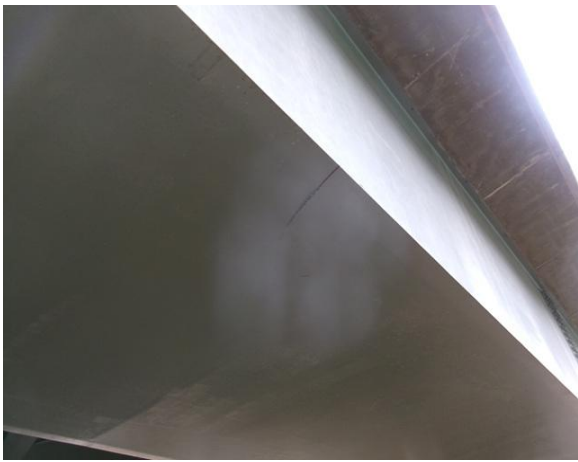
| 위 치 | 거터외부 S1-G4 | 위 치 | 교량받침 A2-SH1 |
| 현 황 | 도장긁힘(A=0.1m×0.5m) | 현 황 | 받침콘크리트 층분리(A=0.1m 1.0m) |

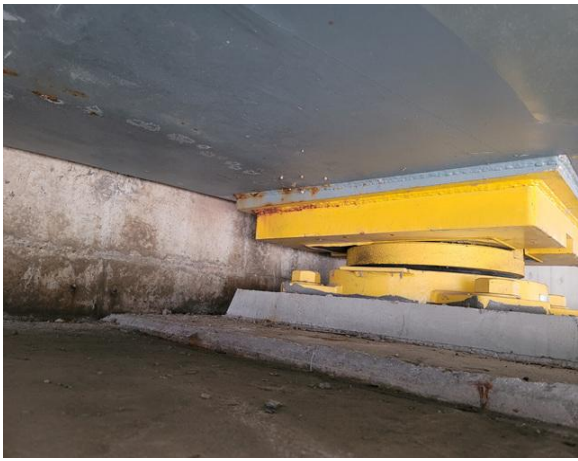
| 위 치 | 교량받침 A2-SH2 | 위 치 | 교량받침 A2-SH2 |
| 현 황 | Plate 부식 | 현 황 | 무수축물탈 균열(Cw<0.3mm) |

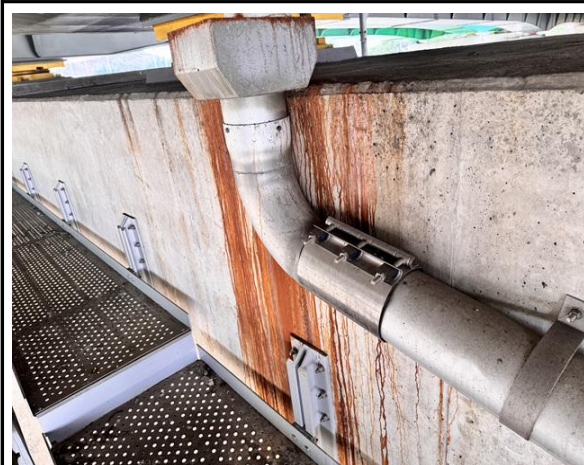
| 위 치 | 교각 P2 코핑부 |

| 현 황 | 표면오염( $A=0.5m \times 2.0m$ ) |

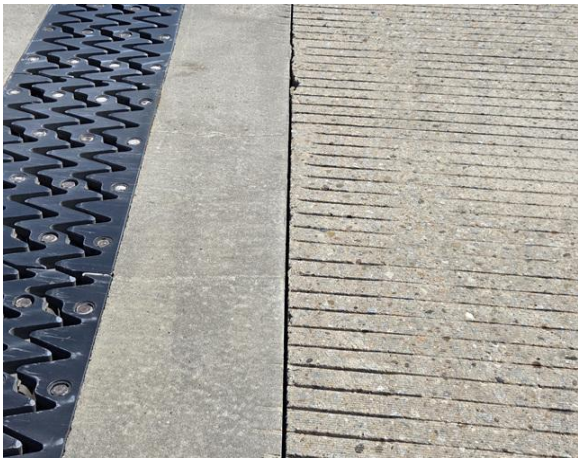
| 위 치 | 신축이음 상주방향 A1 | 위 치 | 신축이음 상주방향 A2 |
| 현 황 | 후타재 접속부 이격( $L=14.0\text{m}$ ) | 현 황 | 후타재 들뜸( $A=0.2\text{m} \times 0.8\text{m}$ ) |

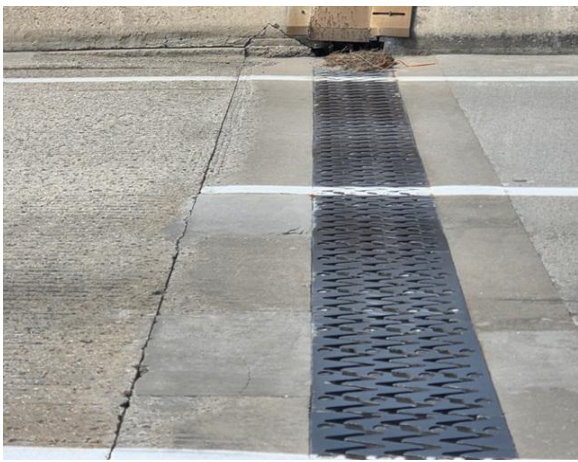
| 위 치 | 신축이음 영천방향 A1 | 위 치 | 거더 상주방향 S9 |
| 현 황 | 후타재 파손( $A=0.1\text{m} \times 0.1\text{m}$ ) | 현 황 | 백태( $A=0.1\text{m} \times 0.5\text{m}$ ) |

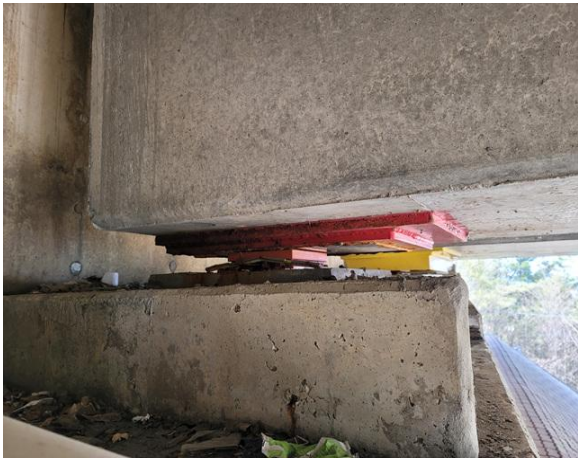
| 위 치 | 교량받침 상주방향 A1-SH6 | 위 치 | 교량받침 영천방향 A2-SH3 |
| 현 황 | 이동량눈금자 탈락 1EA | 현 황 | 받침콘크리트 재료분리(A=0.2m×0.5m) |

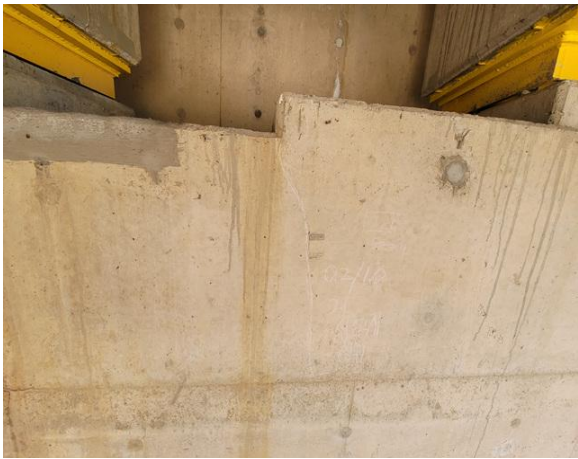
| 위 치 | 교대 상주방향 A1 | 위 치 | 교대 상주방향 A2 |
| 현 황 | 균열(Cw<0.3mm) | 현 황 | 실란트 파손(L=1.6m) |

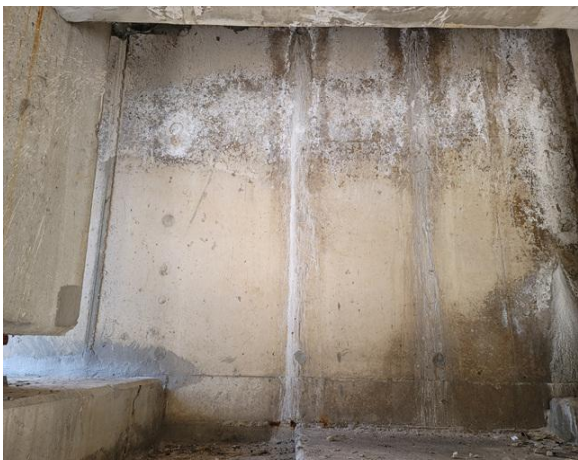
| 위 치 | 교대 영천방향 A1 | 위 치 | 교대 영천방향 A2 |
| 현 황 | 백태(A=0.2m×2.0m) | 현 황 | 법면 블록밀림(L=15.0m) |

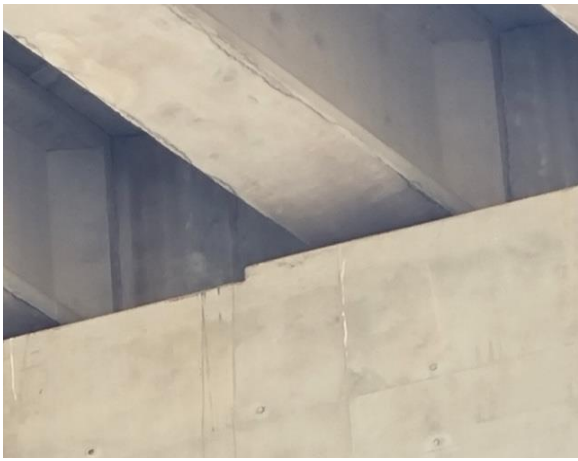
| 위 치 | 교각 상주방향 P8 | 위 치 | 교각 영천방향 P8 |
| 현 황 | 재료분리(A=0.5m×0.2m) | 현 황 | 균열(Cw<0.3mm) |

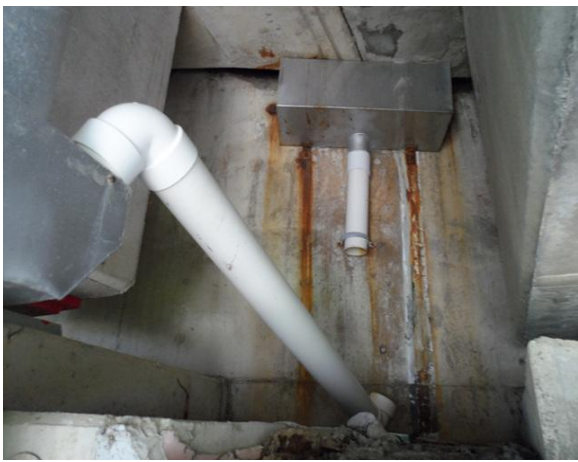
| 위 치 | 배수시설 상주방향 S11 | 위 치 | 배수시설 상주방향 P3 |
| 현 황 | 배수관 탈락 | 현 황 | 배수관 연결부 파손 |

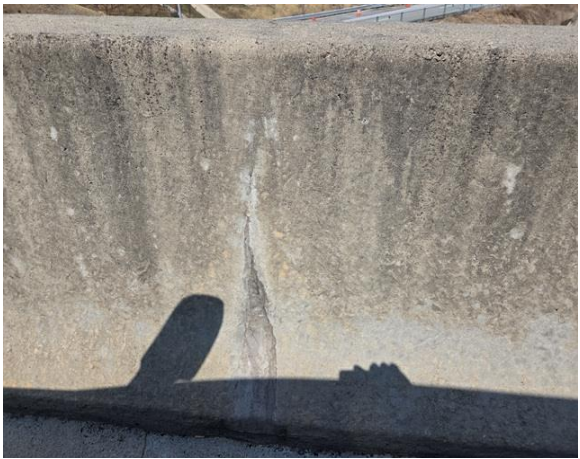
| 위 치 | 방호벽 상주방향 S3 | 위 치 | 방호벽 영천방향 S1 |
| 현 황 | 균열부백태(A=0.1m×1.5m) | 현 황 | 파손 및 철근노출(A=1.0m×1.0m) |

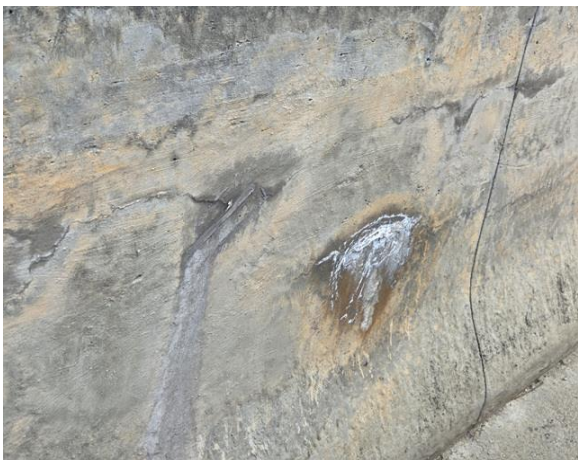
| 위 치 | 방호벽 영천방향 S2 | 위 치 | 신축이음 상주방향 A1 |
| 현 황 | 백태(A=0.1m×0.3m) | 현 황 | 후타재 균열(Cw≥0.3mm) |

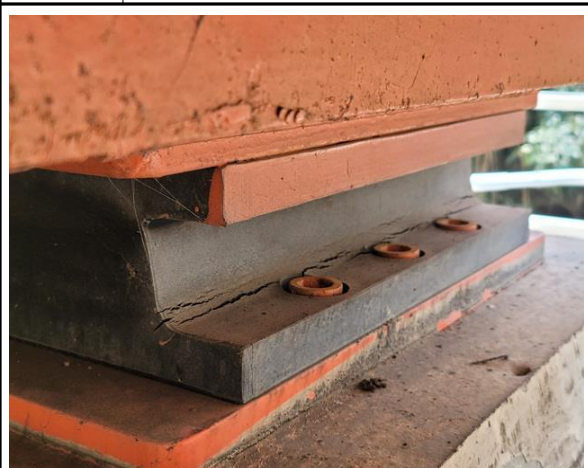
| 위 치 | 교량받침 영천방향 P1-SH4 |

| 현 황 | 고무재 열화 |

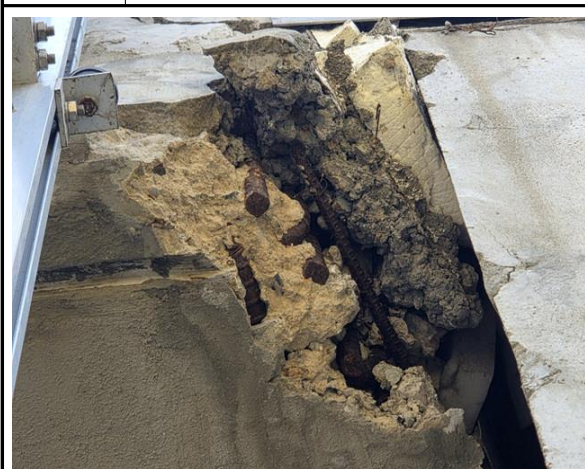
| 위 치 | 바닥판하면 상주방향 S1 |

| 현 황 | 파손 및 철근노출(A=0.5m×0.5m) |

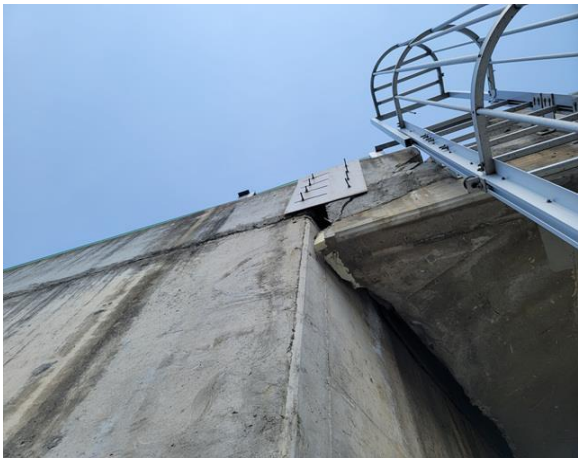
| 위 치 | 교대 영천방향 A1 | 위 치 | 교대 영천방향 A2 |

| 현 황 | 파손(A=0.5m×0.5m) | 현 황 | 균열(Cw<0.3mm) |

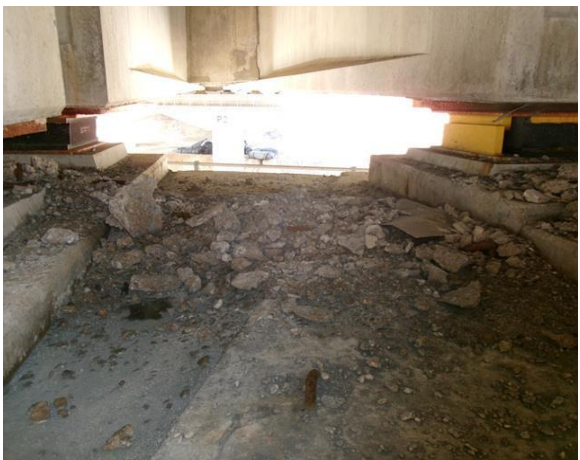
| 위 치 | 교각 상주방향 P3 | 위 치 | 교각 상주방향 P4 |

| 현 황 | 이물질 퇴적(A=1.0m×10.0m) | 현 황 | 균열(Cw<0.3mm) |

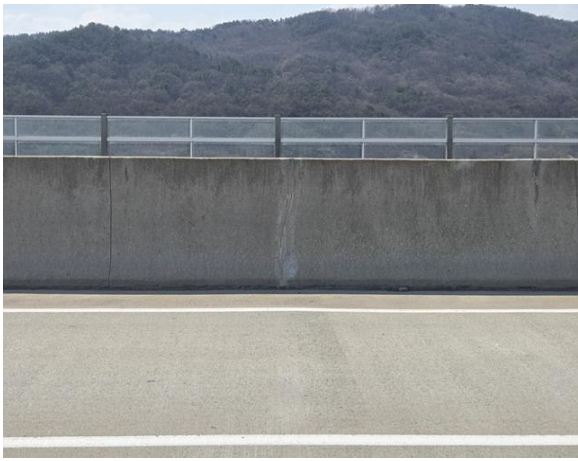
| 위 치 | 중분대 상주방향 S1 | 위 치 | 방호벽 상주방향 S4 |

| 현 황 | 재균열(Cw<0.3mm) | 현 황 | 균열부백태(A=1.0m×0.5m) |

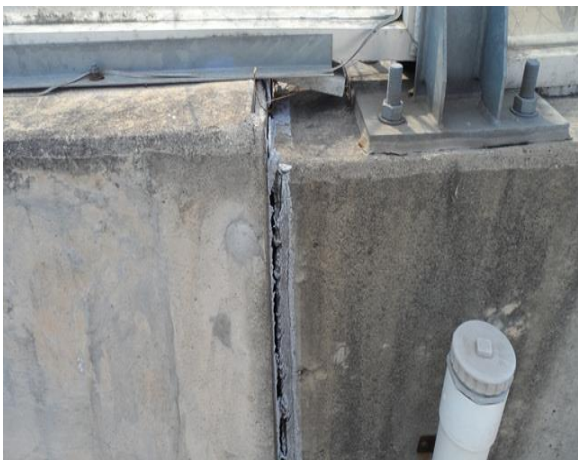
| 위 치 | 방호벽 영천방향 S1 | 위 치 | 방호벽 영천방향 S6 |

| 현 황 | 접속부 단차(L=1.0m) | 현 황 | 접속부 파손(A=0.5m×2.5m) |

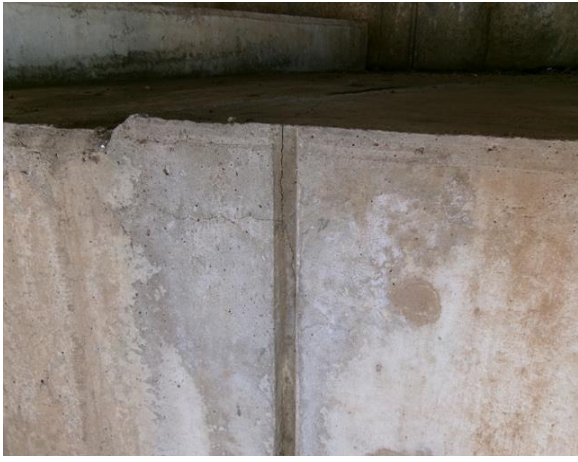
| 위 치 | 교대 상주방향 A2 | 위 치 | 교대 영천방향 A2 |

| 현 황 | 균열(Cw≥0.3mm) | 현 황 | 누수흔적(A=1.0m×1.5m) |

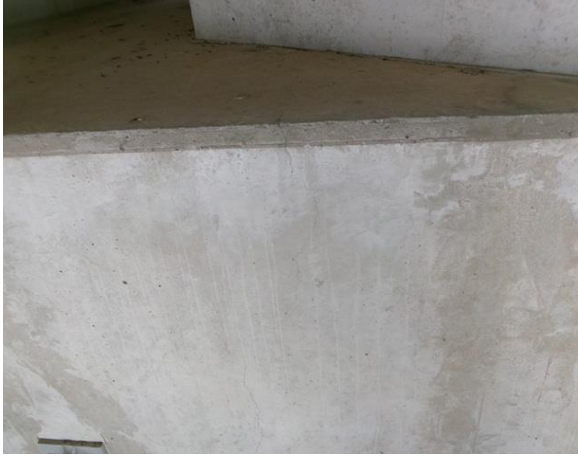
| 위 치 | 교각 상주방향 P5 | 위 치 | 교각 영천방향 P1 |

| 현 황 | 균열(Cw<0.3mm) | 현 황 | 균열(Cw<0.3mm) |

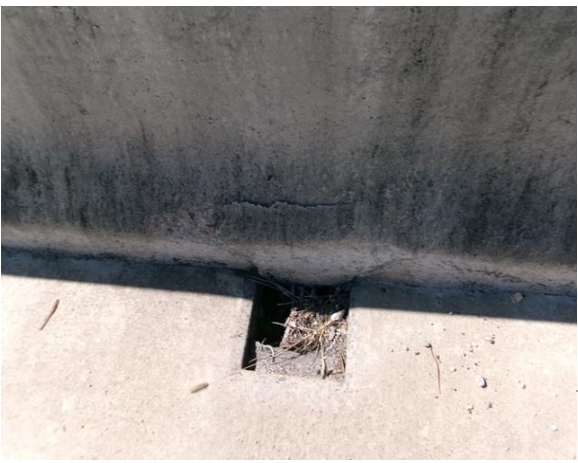
| 위 치 | 배수시설 영천방향 S1 | 위 치 | 배수시설 상주방향 S8 |

| 현 황 | 배수구 그레이팅 파손 | 현 황 | 배수관 탈락 |

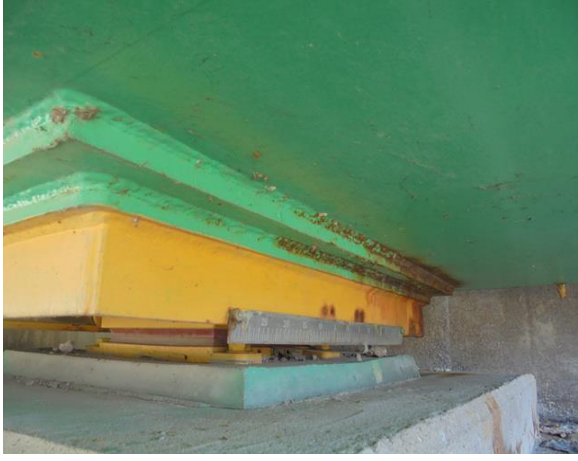
| 위 치 | 교량받침 A2-SH3 | 위 치 | 교량받침 P1-SH2 |

| 현 황 | Plate 부식 | 현 황 | 이동량눈금자 탈락 |

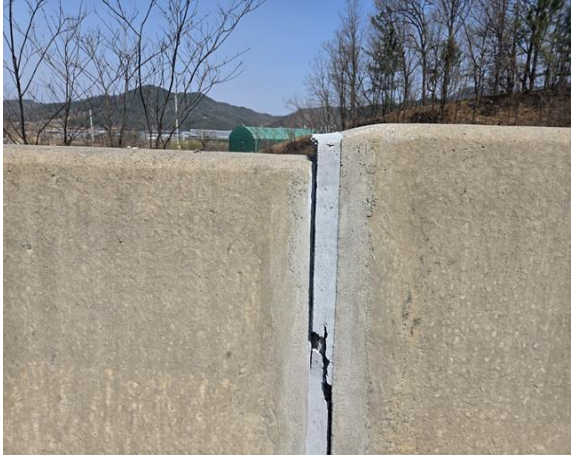
| 위 치 | 방호벽 상주방향 S1 | 위 치 | 방호벽 영천방향 S1 |

| 현 황 | 접속부 단차(L=1.5m) | 현 황 | 균열부백테(A=0.1m×1.5m) |

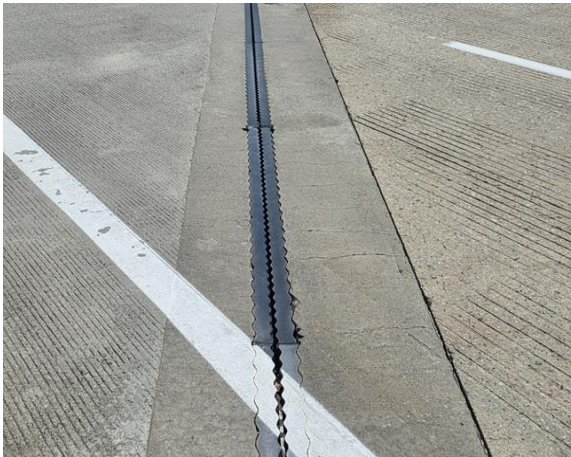
| 위 치 | 신축이음 상주방향 A1 | 위 치 | 신축이음 영천방향 A1 |

| 현 황 | 후타재 균열(Cw≥0.3mm) | 현 황 | 후타재 파손(A=0.1m×0.2m) |

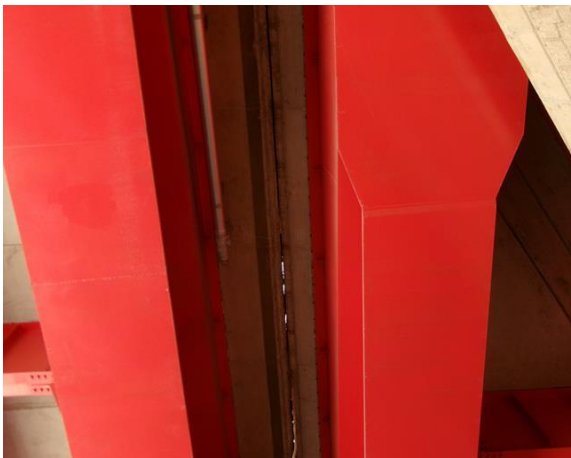
| 현 황 | 균열(Cw<0.3mm) | 현 황 | 파손(A=0.2m×0.4m) |

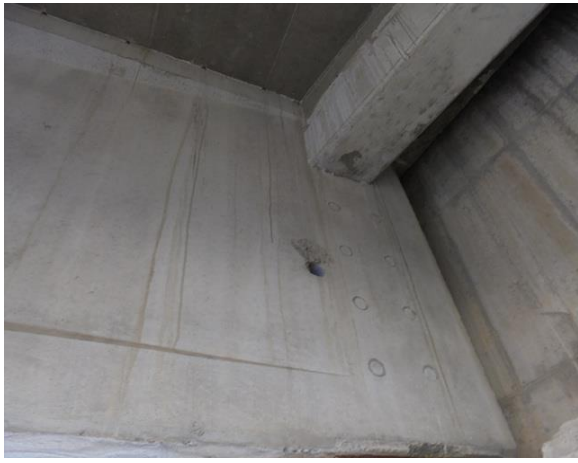
| 현 황 | 파손(A=0.2m×0.3m) | 현 황 | 파손(A=0.2m×0.2m) |

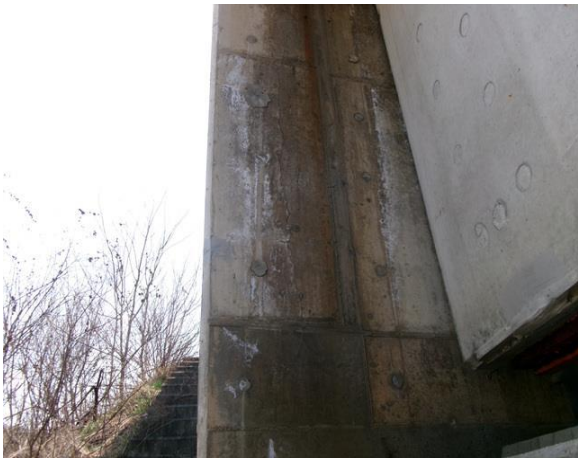
| 현 황 | 균열(Cw≥0.3mm) | 현 황 | 실란트파손(L=2.5m) |

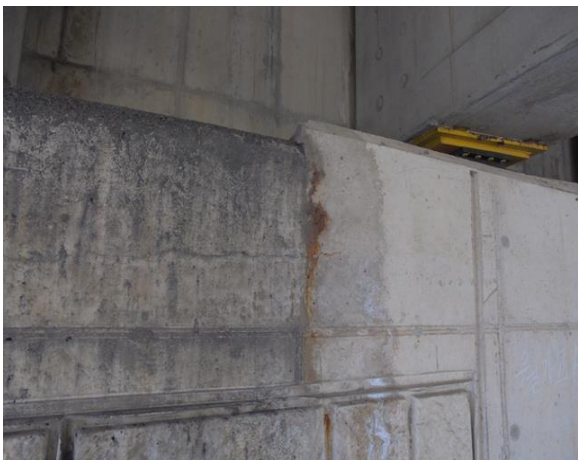
| 현 황 | 철근부식(L=0.1m×0.5m) | 현 황 | 망상균열(A=2.0m×2.0m) |
