## 15. 군위JCT R-A4교

## 전경 및 손상현황 사진

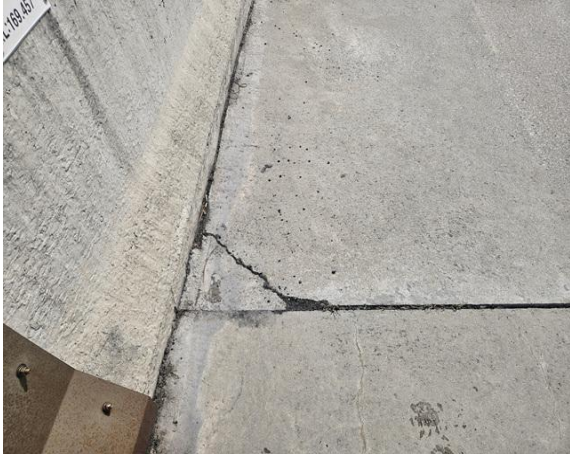
| 위 치 | 교면포장 접속도로 A1측 | 위 치 | 방호벽 S1 |
| 현 황 | 접속부 박리(A=0.3m×0.3m) | 현 황 | 균열부백태(A=0.1m×1.0m) |

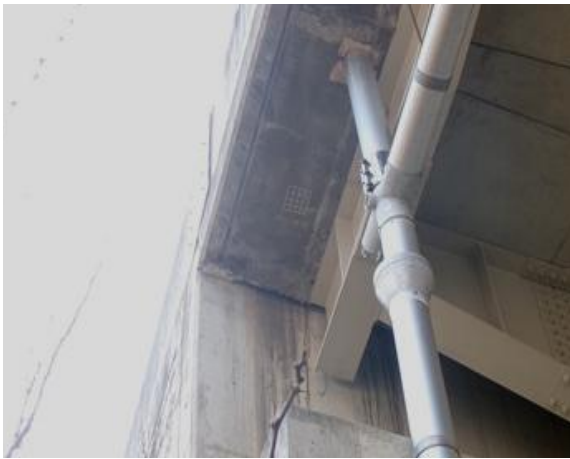
| 위 치 | 바닥판하면 S1 | 위 치 | 거더외부 S1-G2 |
| 현 황 | 파손 ( $A=0.3\text{m} \times 0.1\text{m}$ ) | 현 황 | 도장긫힘 ( $A=0.1\text{m} \times 0.1\text{m}$ ) |

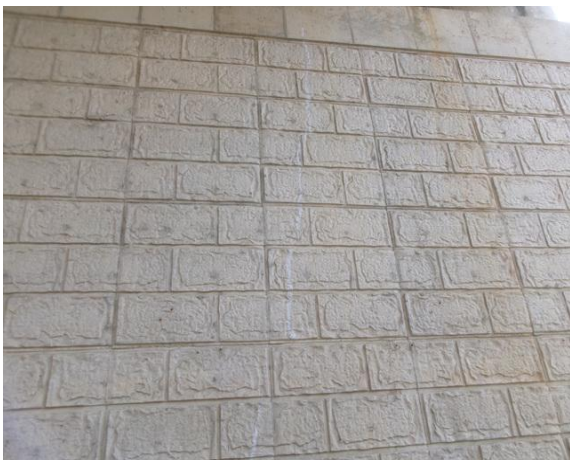
| 위 치 | 교대 A1 | 위 치 | 교대 A1 |
| 현 황 | 재균열 ( $C_w \geq 0.3\text{mm}$ ) | 현 황 | 균열 ( $C_w < 0.3\text{mm}$ ) |

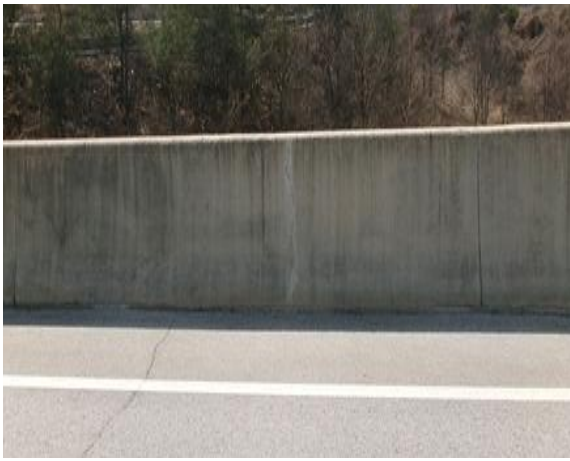
| 위 치 | 방호벽 S1 | 위 치 | 방호벽 2 |
| 현 황 | 균열부백태(A=0.1m×1.0m) | 현 황 | 균열(Cw<0.3mm) |

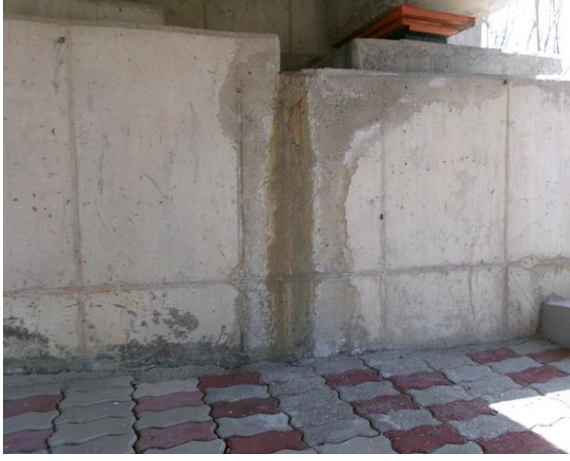
| 위 치 | 교대 A2 | 위 치 | 교각 P1 |
| 현 황 | 균열(Cw<0.3mm) | 현 황 | 표면열화(A=1.0m×1.0m) |

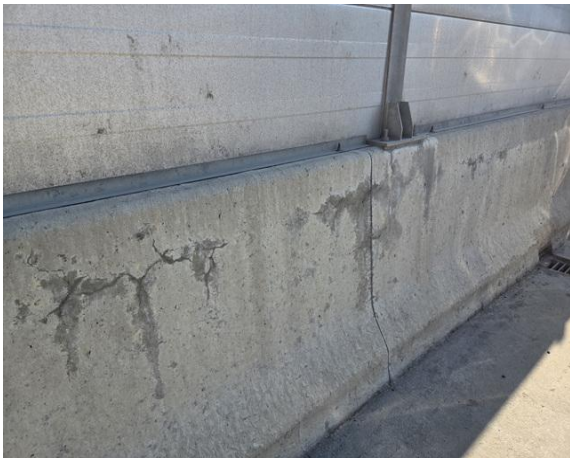
| 위 치 | 방호벽 상주방향 S2 | 위 치 | 방호벽 영천방향 S3 |
| 현 황 | 균열 (Cw<0.3mm) | 현 황 | 균열부백태 (A=0.1m×1.5m) |

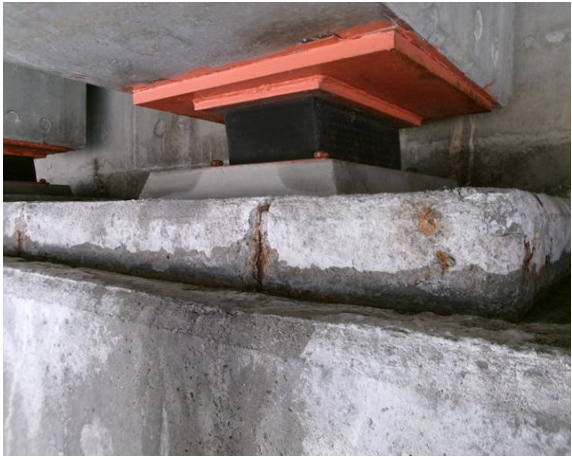
| 위 치 | 교량받침 영천방향 A2-SH2 | 위 치 | 교대 상주방향 A2 |
| 현 황 | 받침콘크리트 층분리(A=0.1m×0.1m) | 현 황 | 균열 보수 |

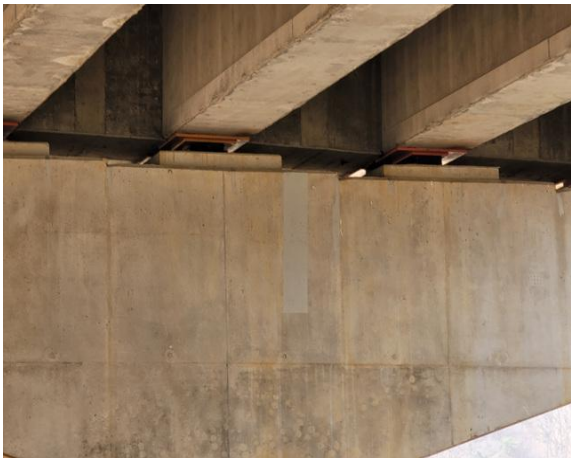
| 위 치 | 교각 상주방향 P3 | 위 치 | 교각 영천방향 P2 |
| 현 황 | 균열 보수 | 현 황 | 균열(Cw<0.3mm) |

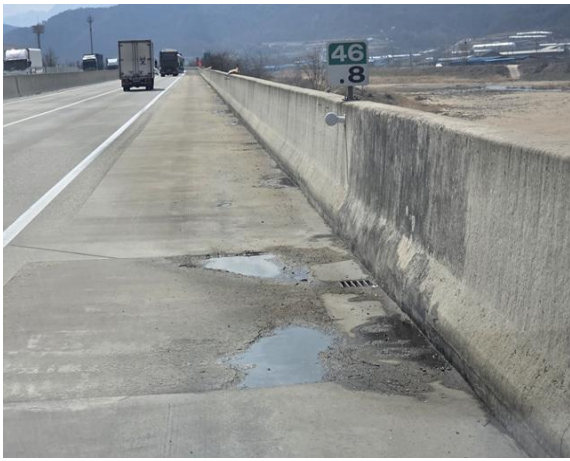
| 위 치 | 방호벽 영천방향 S4 | 위 치 | 중분대 영천방향 S7 |

| 현 황 | 화재열화(A=3.0m×3.0m) | 현 황 | 파손(A=2.0m×1.5m) |

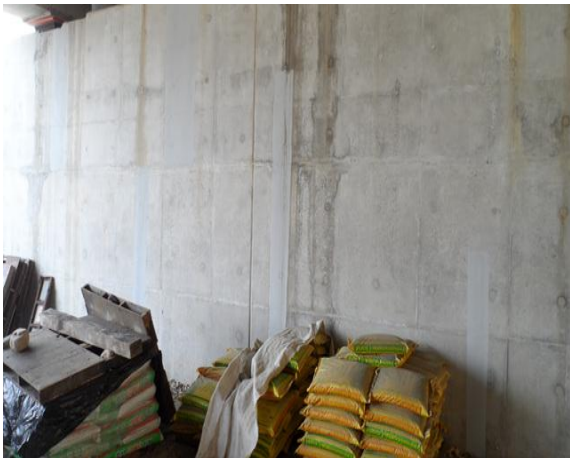
| 위 치 | 교대 상주방향 A2 | 위 치 | 교대 영천방향 A2 |

| 현 황 | 균열 보수 | 현 황 | 균열부백태(A=0.2m×1.0m) |

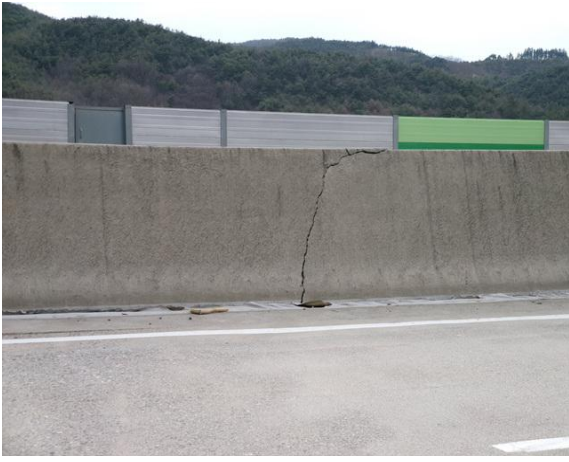
| 위 치 | 중분대 상주방향 S1 | 위 치 | 방호벽 영천방향 S3 |

| 현 황 | 파손(A=0.1×1.5m) | 현 황 | 균열부백태(A=0.2m×1.0m) |

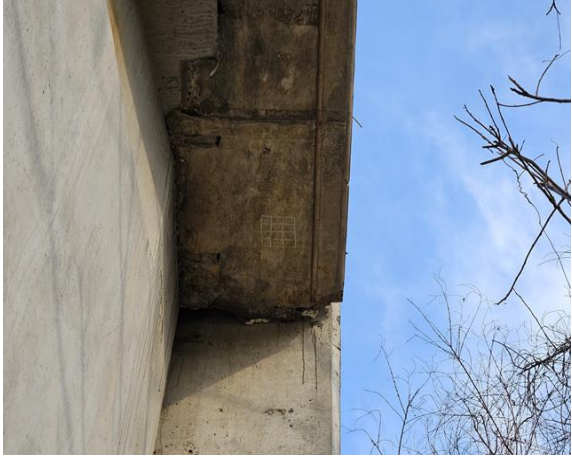
| 위 치 | 바닥판하면 영천방향 S7 | 위 치 | 가로보 상주방향 S2-G2~3 |

| 현 황 | 파손(A=0.1m×0.2m) | 현 황 | 망상균열 보수 |

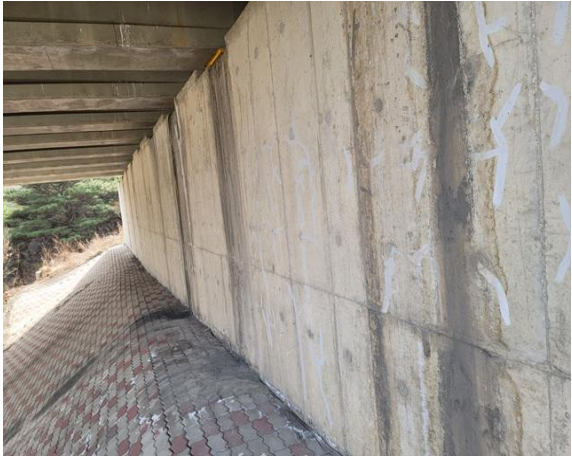
| 위 치 | 교대 상주방향 A1 | 위 치 | 교대 영천방향 A1 |

| 현 황 | 누수흔적(A=0.1m×2.0m) | 현 황 | 파손 및 철근노출 보수 |

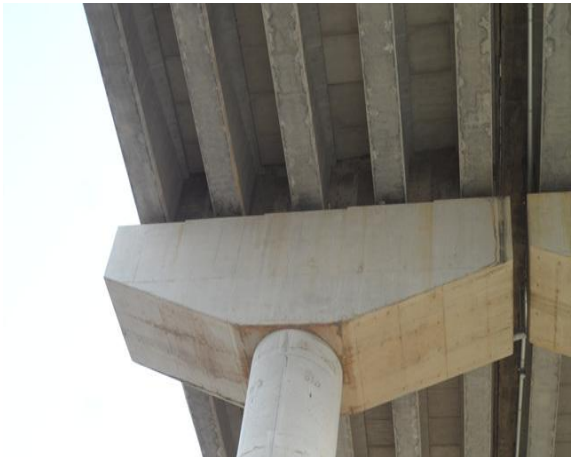
| 위 치 | 교각 상주방향 P5 | 위 치 | 교각 영천방향 P4 |

| 현 황 | 균열(Cw<0.3mm) | 현 황 | 망사균열 보수 |

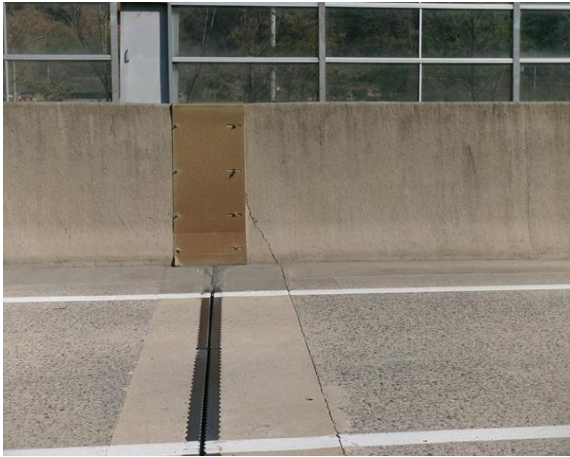
| 위 치 | 중분대 영천방향 S3 | 위 치 | 신축이음 상주방향 A1 |

| 현 황 | 접속부 이격 ( $L=1.0\text{m}$ ) | 현 황 | 후타재 파손 ( $A=0.3\text{m} \times 3.0\text{m}$ ) |

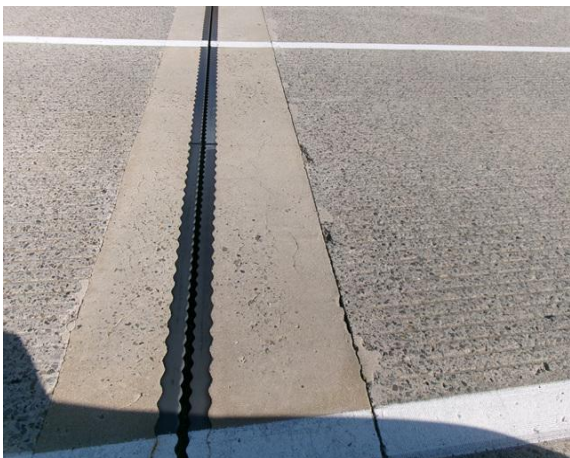
| 위 치 | 신축이음 영천방향 A2 | 위 치 | 교량받침 상주방향 P1-SH7 |

| 현 황 | 후타재 망상균열 ( $A=0.5\text{m} \times 3.0\text{m}$ ) | 현 황 | 플레이트 도장박락 ( $A=0.5\text{m} \times 0.1\text{m}$ ) |

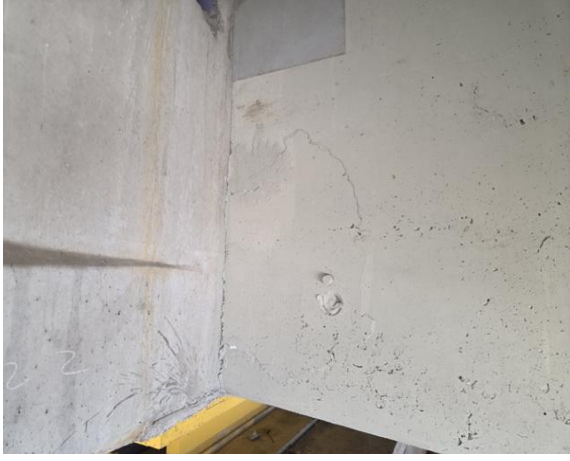
| 위 치 | 가로보 상주방향 S2-G2~3 | 위 치 | 가로보 상주방향 S1-G4~5 |

| 현 황 | 재층분리 (A=0.3m×0.3m) | 현 황 | 재박락 및 철근노출 (A=0.3m×0.3m) |
