## 22. 화남1교

전경 및 손상현황 사진

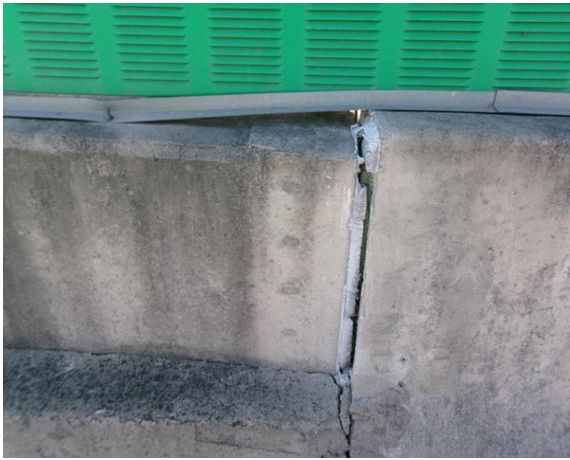
| 위 치 | 방호벽 영천방향 S1 | 위 치 | 방호벽 영천방향 S1 |

| 현 황 | 방호벽 단차(L=1.5m(t=4.0cm)) | 현 황 | 접속부 중분대 파손(A=0.1m×1.0m) |

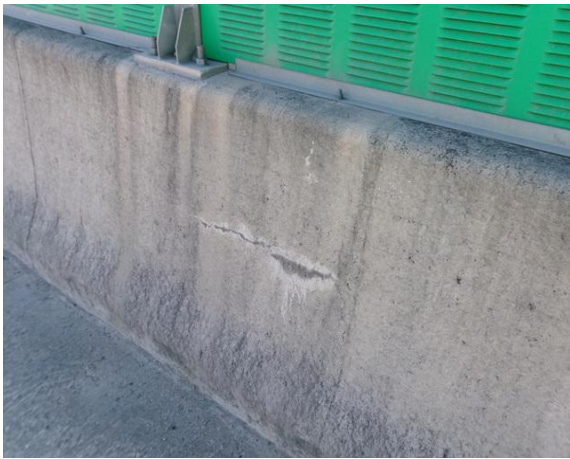
| 위 치 | 방호벽 영천방향 S1 | 위 치 | 신축이음 영천방향 A1 |

| 현 황 | 균열(Cw≥0.3mm) | 현 황 | 후타재 균열(Cw<0.3mm) |

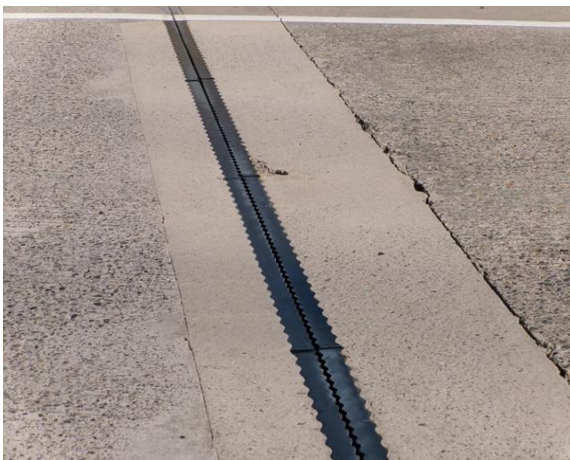
| 위 치 | 신축이음 영천방향 A2 | 위 치 | 바닥판하면 영천방향 S1 |

| 현 황 | 후타재 파손(A=0.1m×0.1m) | 현 황 | 균열(Cw<0.3mm) |

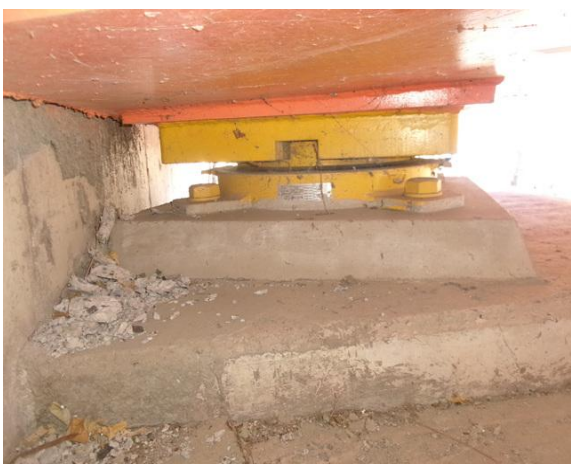
| 위 치 | 교량받침 상주방향 A1-SH1 | 위 치 | 교량받침 상주방향 A1-SH2 |

| 현 황 | 무수축물탈 파손(A=0.2m×0.5m) | 현 황 | 무수축물탈 파손(A=0.2m×0.5m) |

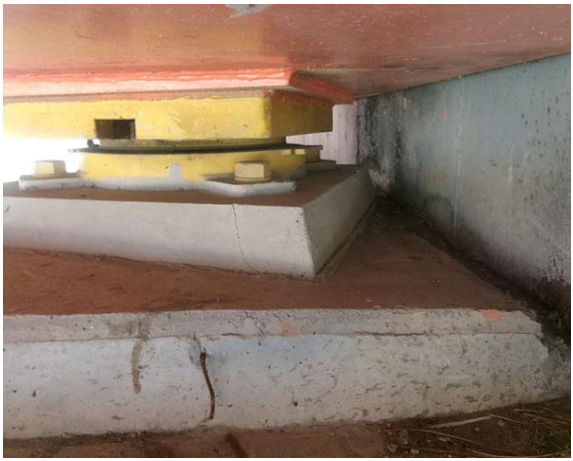
| 위 치 | 교량받침 영천방향 A1-SH1 | 위 치 | 교량받침 영천방향 A1-SH2 |

| 현 황 | 무수축물탈 층분리(A=0.2m×0.5m) | 현 황 | 무수축물탈 파손(A=0.2m×0.5m) |

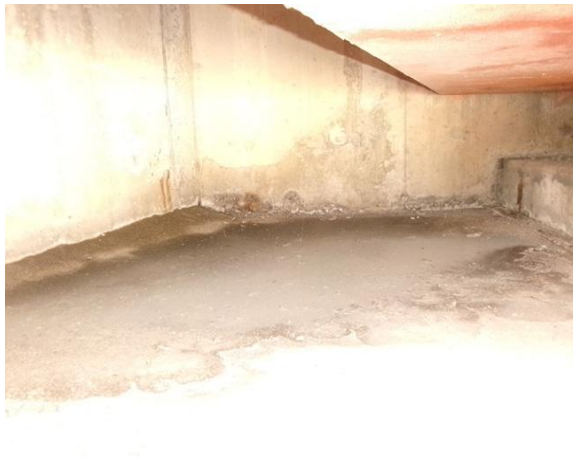
| 위 치 | 교대 상주방향 A2 | 위 치 | 교대 상주방향 A1 |

| 현 황 | 유간 전경 | 현 황 | 체수흔적(A=1.0m×1.0m) |

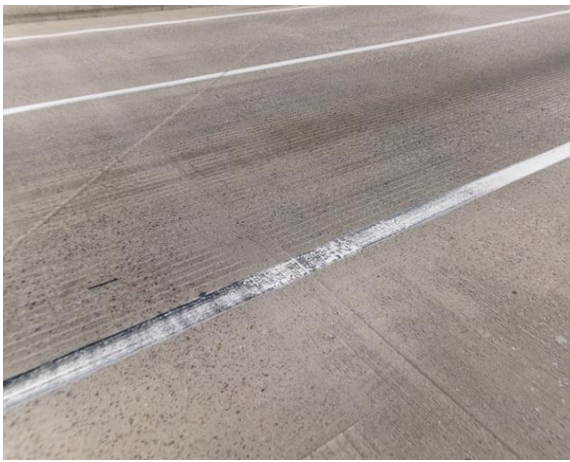
| 위 치 | 교면포장 영천방향 S1 | 위 치 | 방호벽 영천방향 S1 |

| 현 황 | 망상균열(A=50.0m×8.0m) | 현 황 | 중분대 이격 보수 |

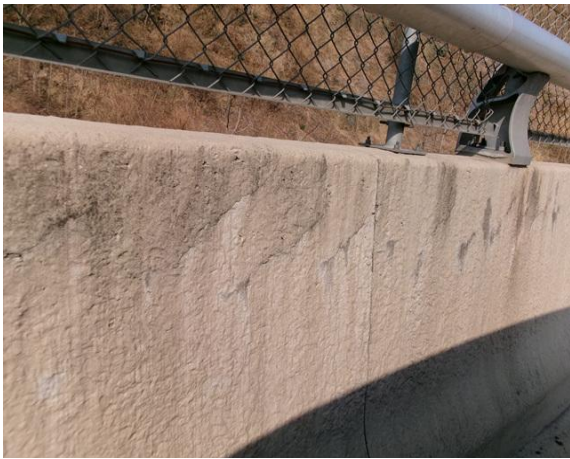
| 위 치 | 방호벽 상주방향 S4 | 위 치 | 신축이음 상주방향 A1 |

| 현 황 | 방호벽 균열부백태(A=0.2m×10.0m) | 현 황 | 후타재 파손(A=0.3m×0.3m) |

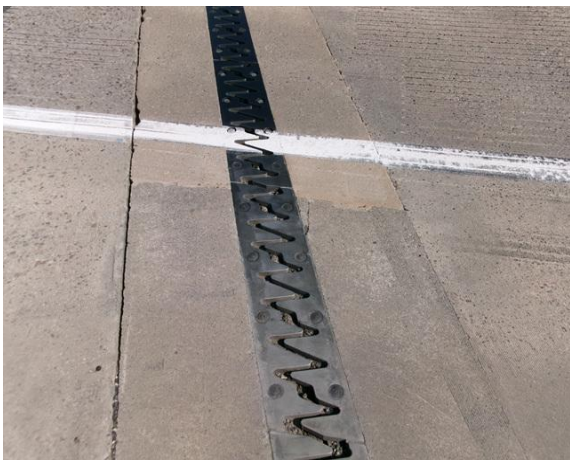
| 위 치 | 신축이음 영천방향 A1 | 위 치 | 교량받침 상주방향 A1-SH1 |

| 현 황 | 후타재 파손(A=0.1m×0.5m) | 현 황 | 이동량 표시계 탈락 1EA |

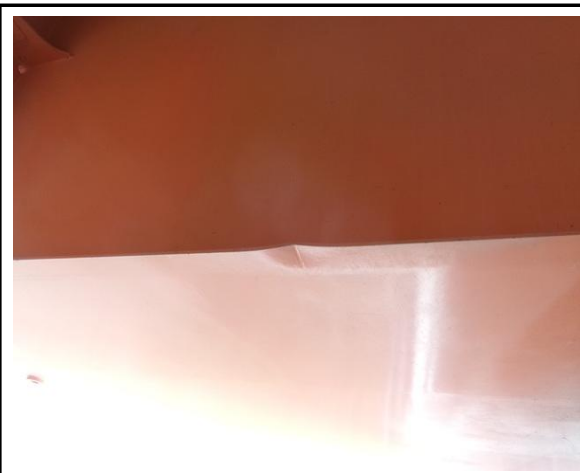
| 위 치 | 거더외부 영천방향 S1-G2 |

| 현 황 | 하부플랜지 변형(L=0.5m(T=1.0cm)) |

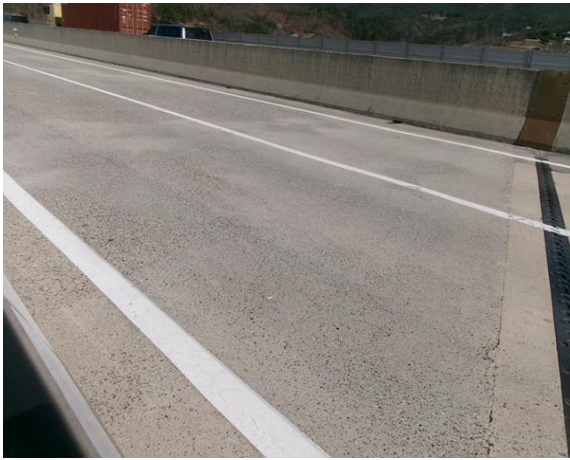
| 위 치 | 교면포장 영천방향 S9 | 위 치 | 방호벽 상주방향 S9 |

| 현 황 | 망상균열(A=35.0m×3.0m) | 현 황 | 방호벽 균열(Cw<0.3mm) |

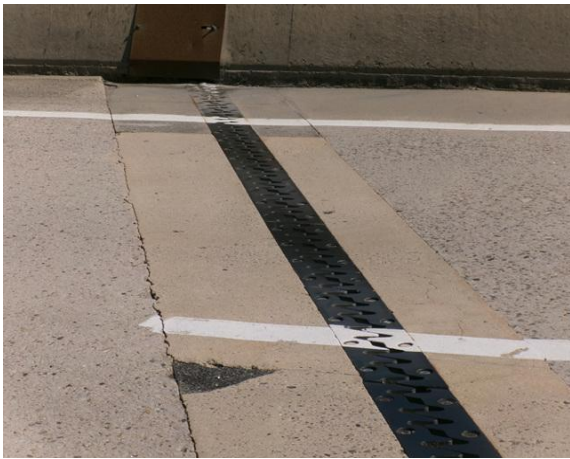
| 위 치 | 신축이음 영천방향 A1 | 위 치 | 거더 S1-G1 |

| 현 황 | 후타재 망상균열(A=0.5m×1.0m) | 현 황 | 파손(A=0.2m×0.2m) |

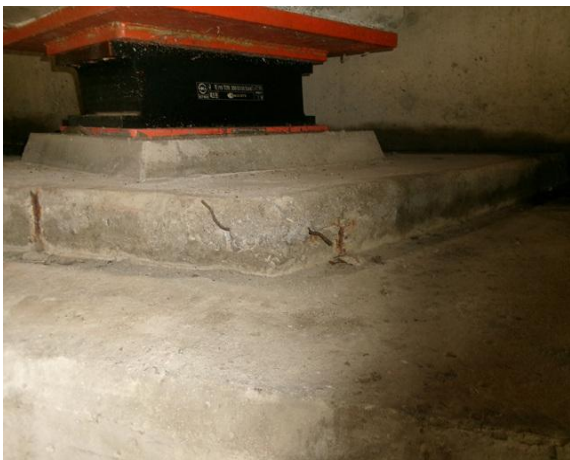
| 위 치 | 교량받침 A1-SH2 | 위 치 | 교량받침 A1-SH5 |

| 현 황 | 받침콘크리트 재료분리(A=0.3m×0.2m) | 현 황 | 스토퍼 간섭 |

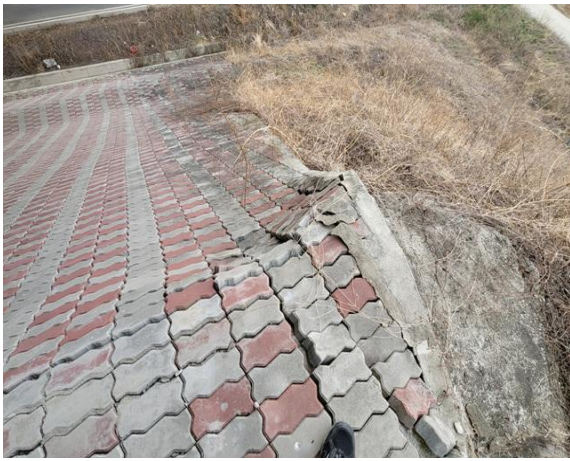
| 위 치 | 교대 A2 | 위 치 | 교각 P6 |

| 현 황 | 범면 침하 (A=1.5m×1.5m) | 현 황 | 기초노출 |

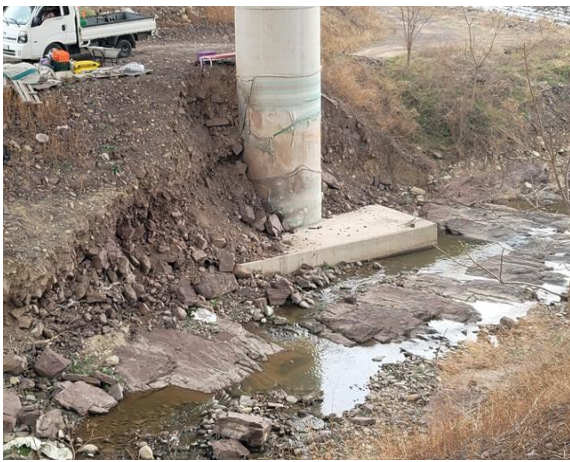
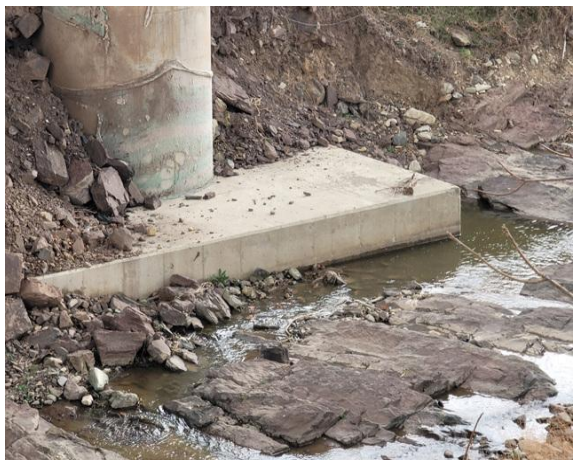
| 위 치 | 교각 P6 | 위 치 | 교각 P6 |

| 현 황 | 기초노출 | 현 황 | 기초노출 |

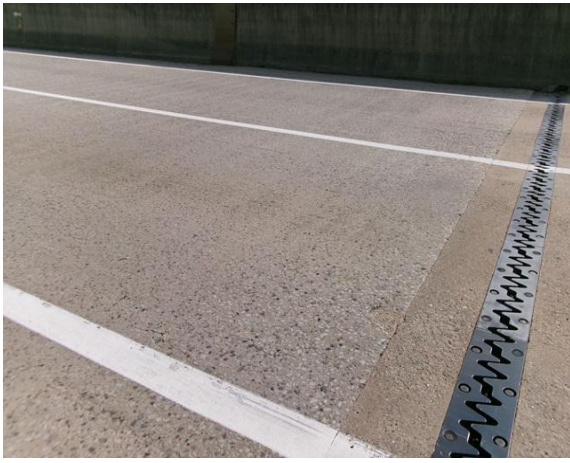
| 위 치 | 교면포장 상주방향 S1 | 위 치 | 방호벽 영천방향 S1 |

| 현 황 | 망상균열(A=6.0m×5.0m) | 현 황 | 중분대 균열(Cw≥0.3mm) |

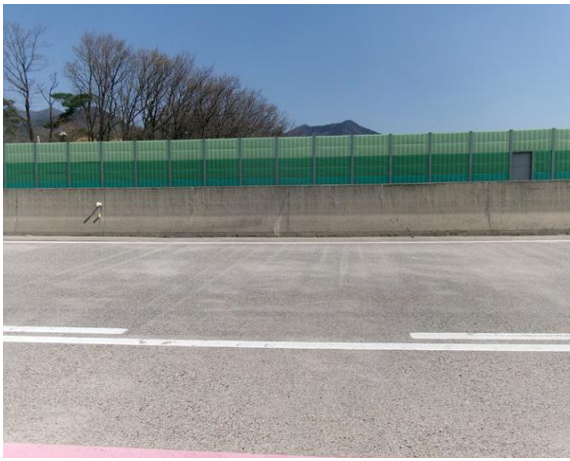
| 위 치 | 방호벽 영천방향 S1 | 위 치 | 방호벽 영천방향 S3 |

| 현 황 | 중분대 균열부백태(A=0.2m×0.5m) | 현 황 | 방호벽 균열부백태(A=0.1m×1.0m) |

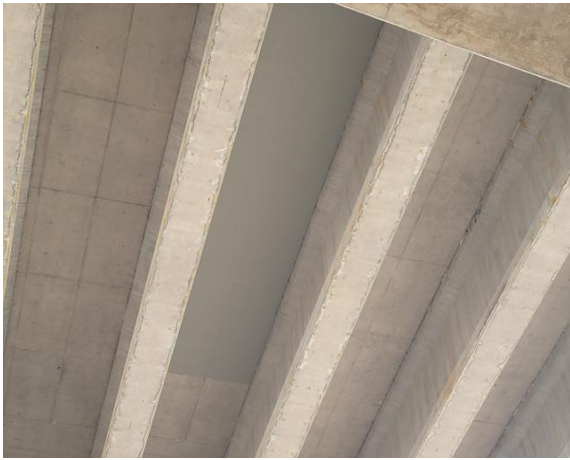
| 위 치 | 바닥판하면 영천방향 S4 | 위 치 | 거더 상주방향 S3-G1 |

| 현 황 | 바닥판하면 망상균열 보수 | 현 황 | 거더 파손 보수 |

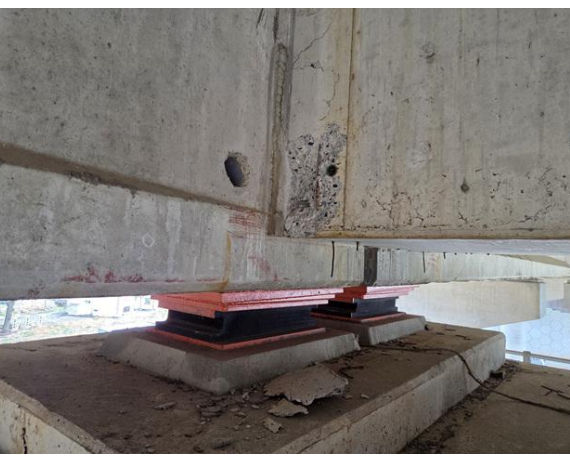
| 위 치 | 가로보 영천방향 S1 G1~G2 | 위 치 | 교대 영천방향 A2 |

| 현 황 | 파손 (A=0.3m×0.3m) | 현 황 | 구체 균열 (Cw≥0.3mm) |

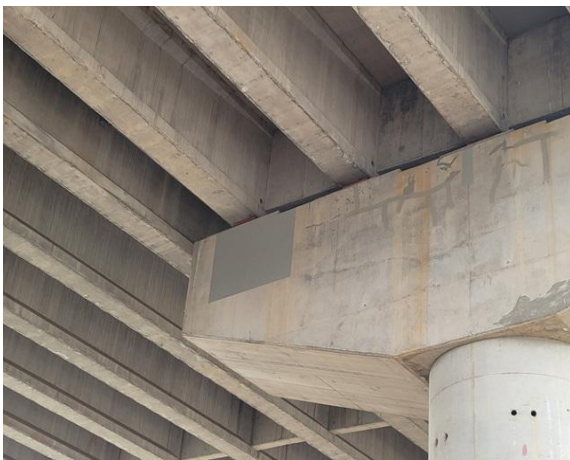
| 위 치 | 교각 상주방향 P3 | 위 치 | 교각 영천방향 P2 |

| 현 황 | 코핑부 망상균열 보수 | 현 황 | 코핑부 표면오염 보수 |

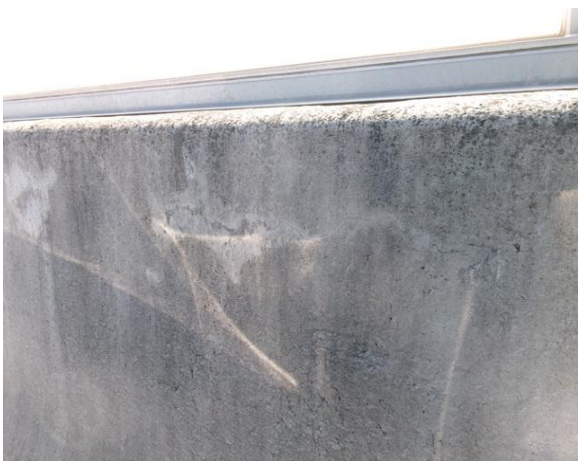
| 위 치 | 방호벽 영천방향 S5 | 위 치 | 신축이음 상주방향 A1 |

| 현 황 | 균열(Cw<0.3mm) | 현 황 | 후타재 균열(Cw<0.3mm) |

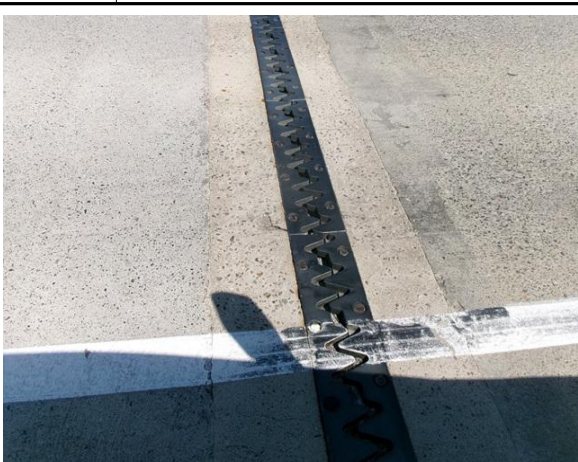
| 위 치 | 신축이음 영천방향 P2 | 위 치 | 신축이음 영천방향 A1 |

| 현 황 | 후타재 재료분리(A=0.5m×3.0m) | 현 황 | 후타재 파손(A=0.2m×3.0m) |

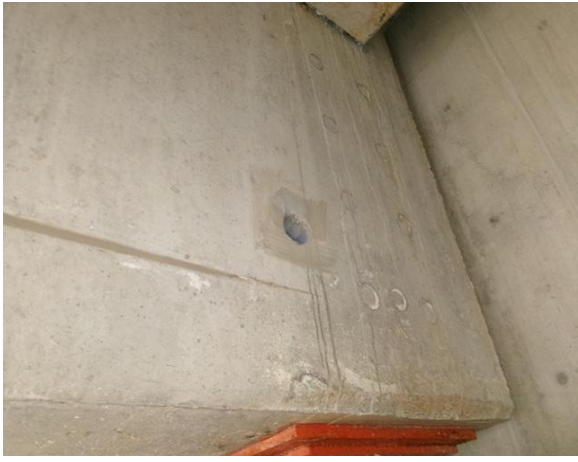
| 위 치 | 거더 상주방향 S1-G5 | 위 치 | 가로보 영천방향 S1-G1~2 |

| 현 황 | 인양홀 박락 보수 | 현 황 | 박락 및 철근노출(A=0.5m×0.5m) |

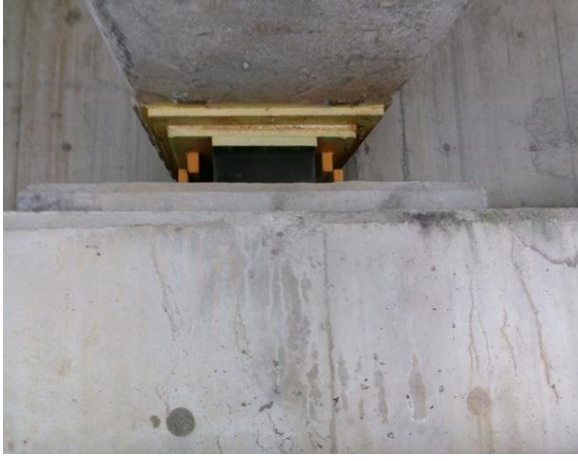
| 위 치 | 교대 영천방향 A1 | 위 치 | 교각 상주방향 P4 |

| 현 황 | 구체 파손(A=0.1m×0.1m) | 현 황 | 망상균열(A=10.0m×1.5m) |

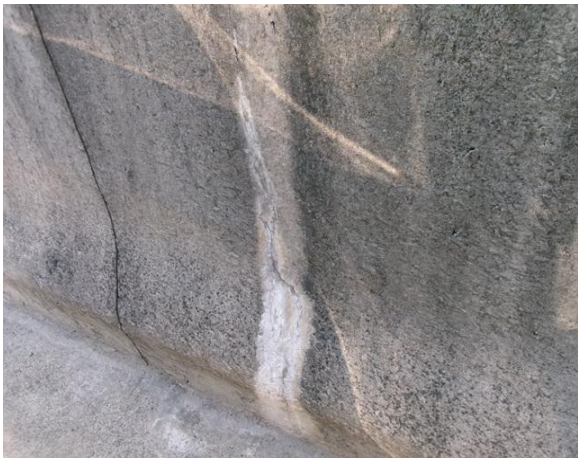
| 위 치 | 방호벽 영천방향 S1 | 위 치 | 신축이음 상주방향 A2 |

| 현 황 | 균열부백태(A=0.1m×1.0m) | 현 황 | 후타재 균열(Cw<0.3mm) |

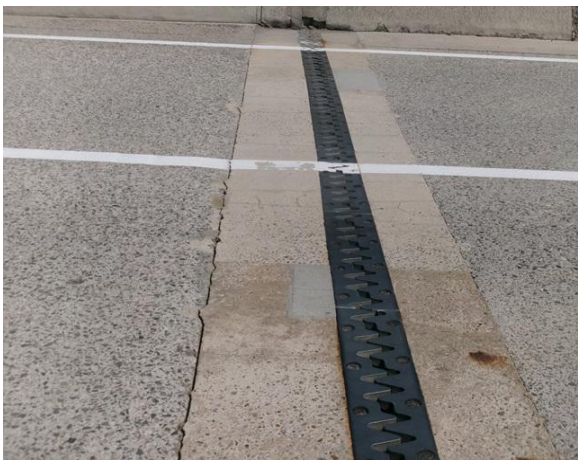
| 위 치 | 신축이음 영천방향 A1 | 위 치 | 배수시설 영천방향 S3 |

| 현 황 | 후타재 균열(Cw<0.3mm) | 현 황 | 배수구 막힘 보수 |

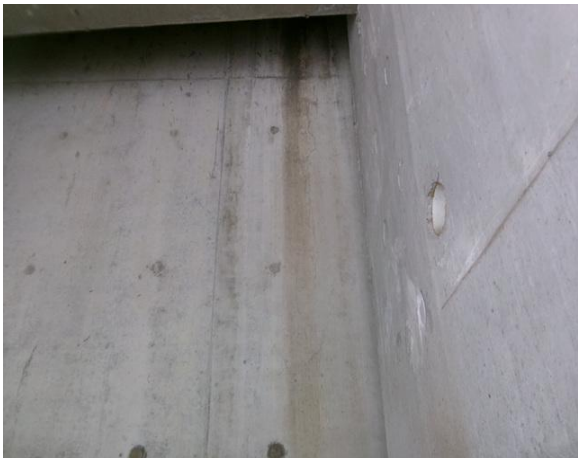
| 위 치 | 교대 영천방향 A1 | 위 치 | 교대 영천방향 A1 |

| 현 황 | 균열 (Cw≥0.3mm) | 현 황 | 백태 (A=0.1m×0.3m) |

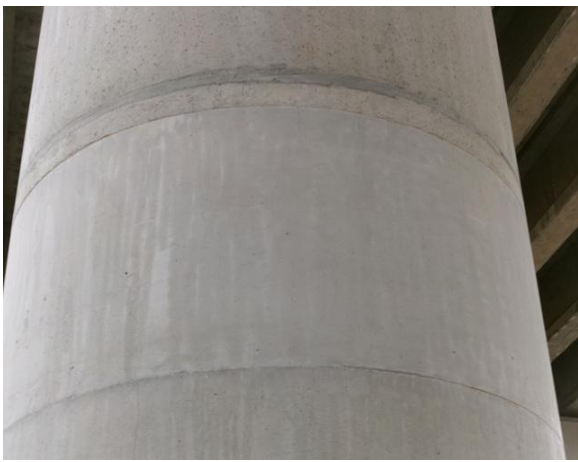
| 위 치 | 교각 상주방향 P1 | 위 치 | 교각 영천방향 P2 |

| 현 황 | 망상균열 (A=3.0m×5.0m) | 현 황 | 망상균열 (A=3.0m×1.5m) |

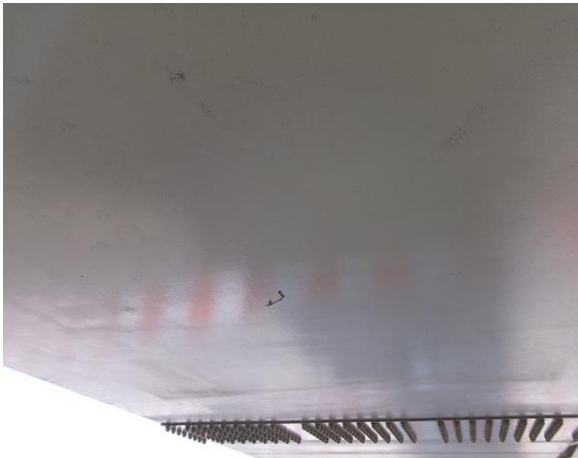
| 위 치 | 거터외부 S1-G1 | 위 치 | 신축이음 A2 |

| 현 황 | 금힘 (A=0.1m×0.1m) | 현 황 | 후타재 균열 (Cw<0.3mm) |

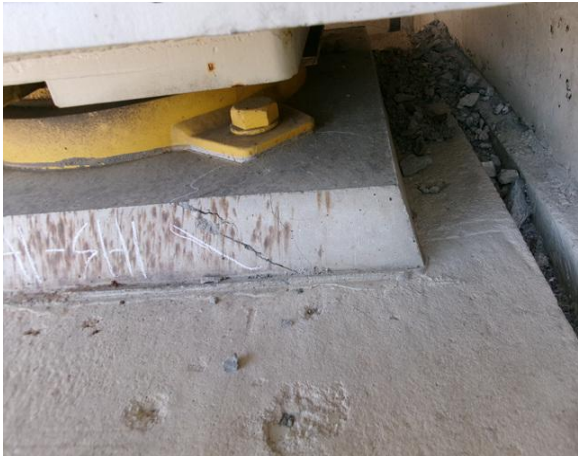
| 위 치 | 교량받침 A1-SH1 | 위 치 | 교량받침 A1-SH2 |

| 현 황 | 무수축물탈 층분리 (A=0.3m×0.3m) | 현 황 | 무수축물탈 층분리 (A=0.3m×0.3m) |

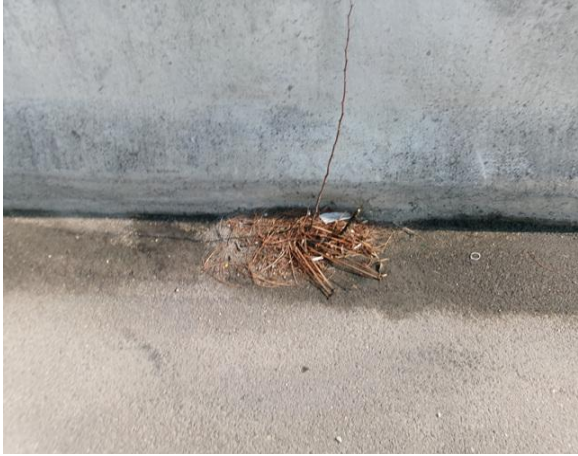
| 위 치 | 배수시설 S1 | 위 치 | 교대 A1 |

| 현 황 | 배수구 막힘 | 현 황 | 망상균열 보수 |

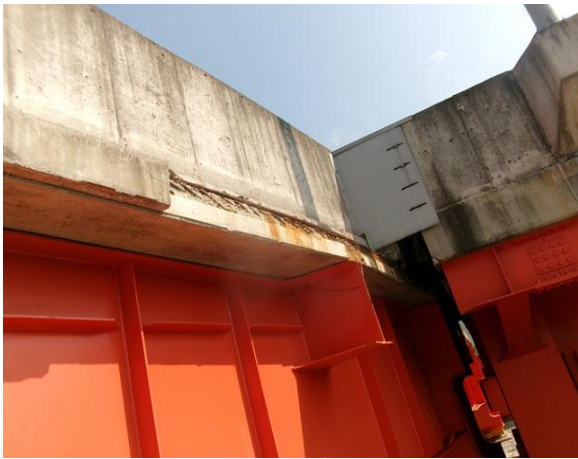
| 위 치 | 바닥판하면 포향방향 S3 | 위 치 | 방호벽 포향방향 S4 |

| 현 황 | 파손 및 철근노출(A=0.5m×7.0m) | 현 황 | 균열(Cw<0.3mm) |

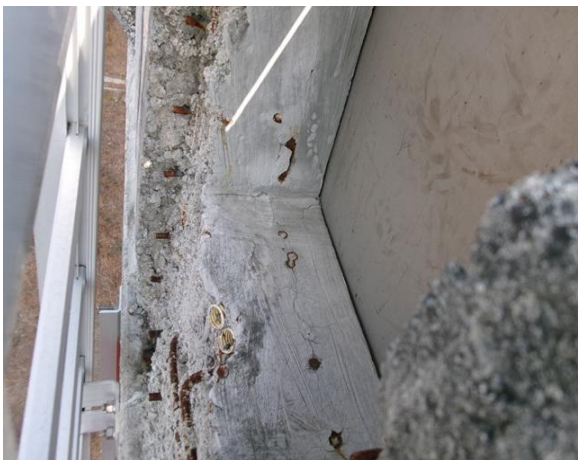
| 위 치 | 방호벽 포향방향 S5 | 위 치 | 신축이음 P4 |

| 현 황 | 외측 시공미흡(A=1.5m×1.5m) | 현 황 | 후타재 균열(Cw<0.3mm) |

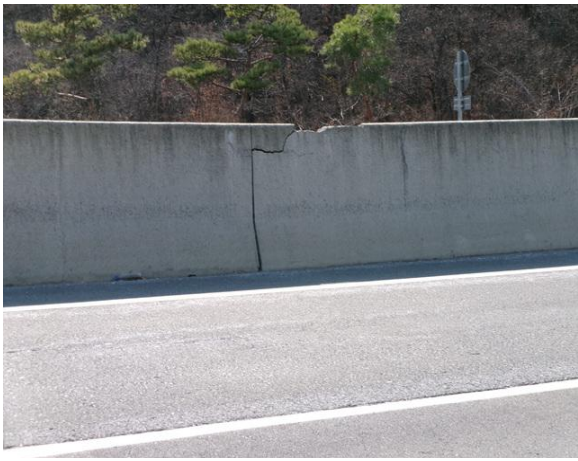
| 위 치 | 방호벽 상주방향 S1 | 위 치 | 방호벽 영천방향 S5 |

| 현 황 | 접속부 파손 (A=1.5m×0.3m) | 현 황 | 파손 (A=0.1m×0.1m) |

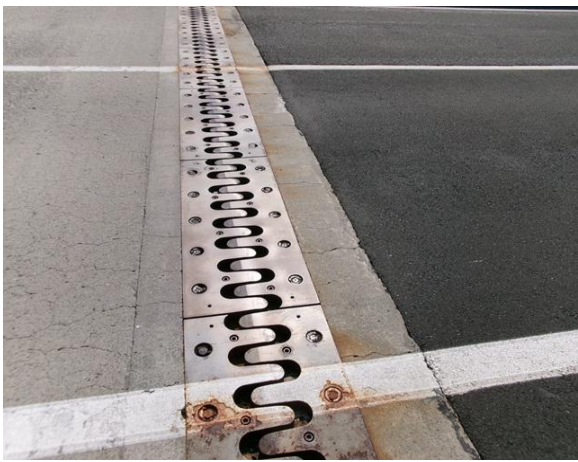
| 위 치 | 신축이음 상주방향 A1 | 위 치 | 신축이음 영천방향 A1 |

| 현 황 | 후타재 균열 (Cw<0.3mm) | 현 황 | 차수판 볼트 탈락 |

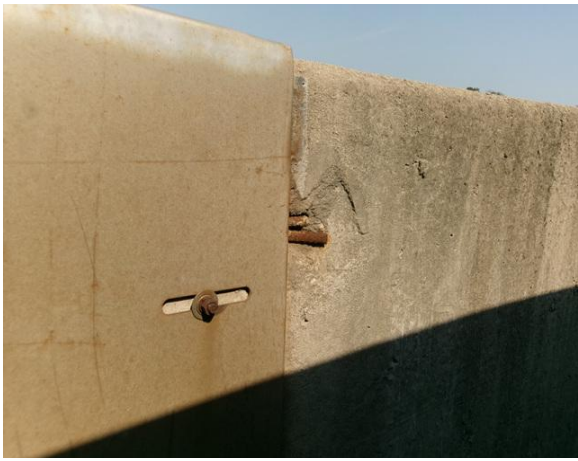
| 위 치 | 방호벽 상주방향 S1 | 위 치 | 방호벽 영천방향 S4 |

| 현 황 | 파손 (A=0.1m×0.1m) | 현 황 | 백태 (A=0.1m×0.2m) |

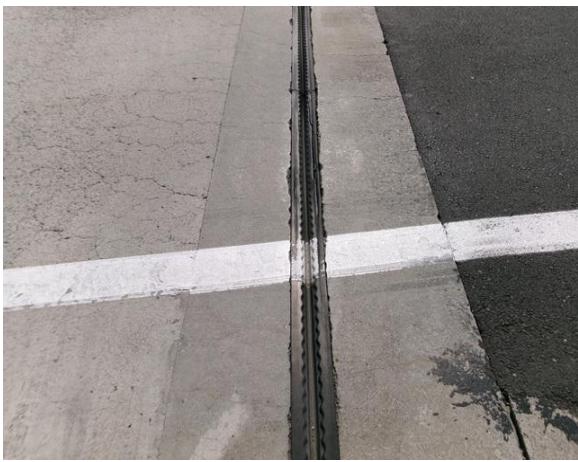
| 위 치 | 신축이음 상주방향 A1 | 위 치 | 신축이음 영천방향 A2 |

| 현 황 | 고무재 파손 (L=0.5m) | 현 황 | 고무재 파손 (L=0.5m) |

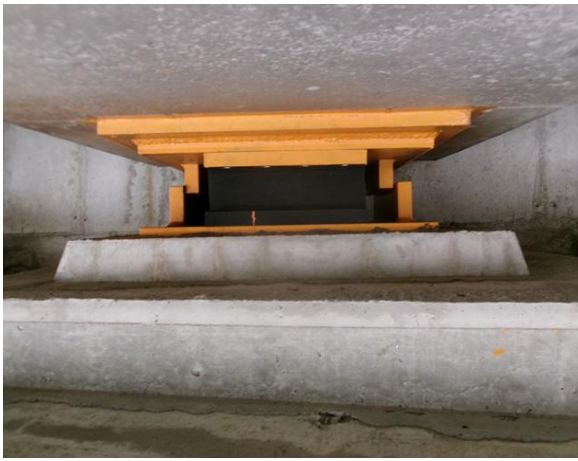
| 위 치 | 교량받침 A1-SH3 | 위 치 | 교대 A1 |

| 현 황 | 무수축몰탈 균열(Cw<0.3mm) | 현 황 | 균열 보수 |

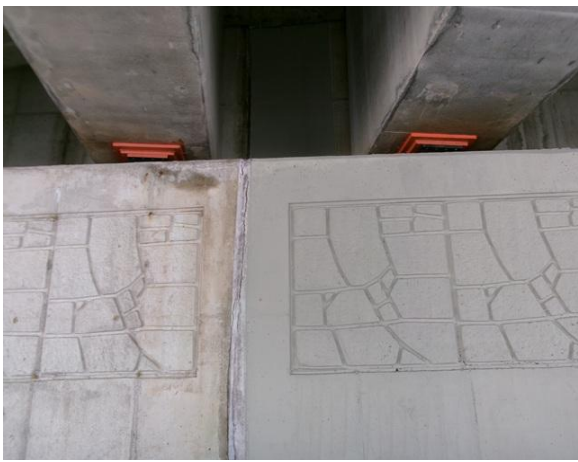
| 위 치 | 교대 A2 | 위 치 | 교각 P1 |

| 현 황 | 누수흔적 보수 | 현 황 | 망상균열(A=0.5m×5.0m) |

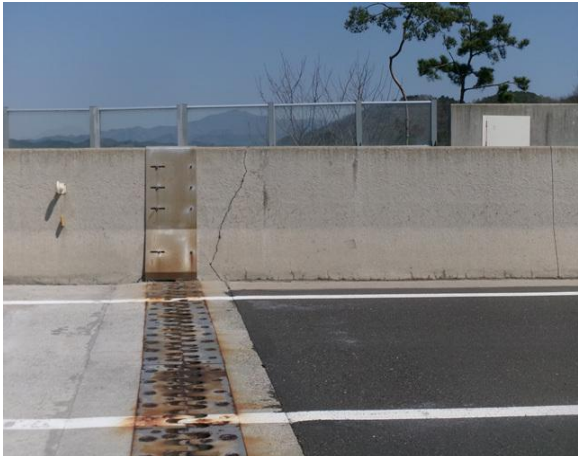
| 위 치 | 방호벽 영천방향 S12 | 위 치 | 방호벽 상주방향 S1 |

| 현 황 | 중분대 접속부 박리(A=1.0m×1.5m) | 현 황 | 중분대 접속부 파손(A=0.3m×1.0m) |

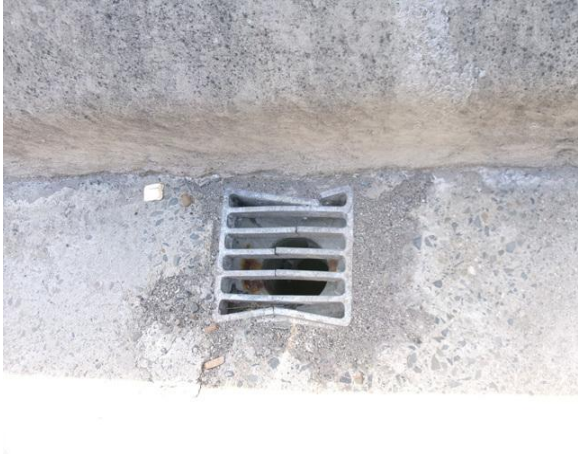
| 위 치 | 배수시설 영천방향 S4 | 위 치 | 신축이음 상주방향 A2 |

| 현 황 | 배수구 그레이팅 파손 4EA | 현 황 | 본체 고정볼트탈락 2EA |

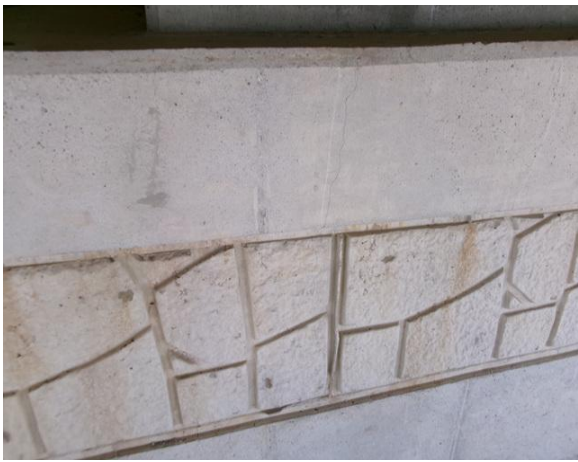
| 위 치 | 교대 A2 | 위 치 | 교각 P7 |

| 현 황 | 균열(Cw≥0.3mm) | 현 황 | 균열(Cw<0.3mm) |

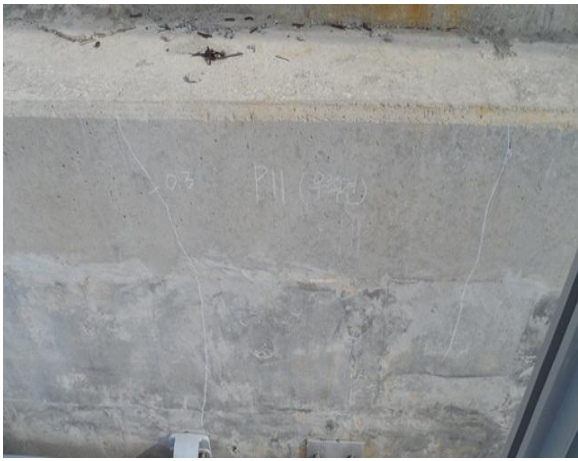
| 위 치 | 교각 P11 | 위 치 | 교각 P7 |

| 현 황 | 균열(Cw≥0.3mm) | 현 황 | 박리(A=0.3m×1.0m) |

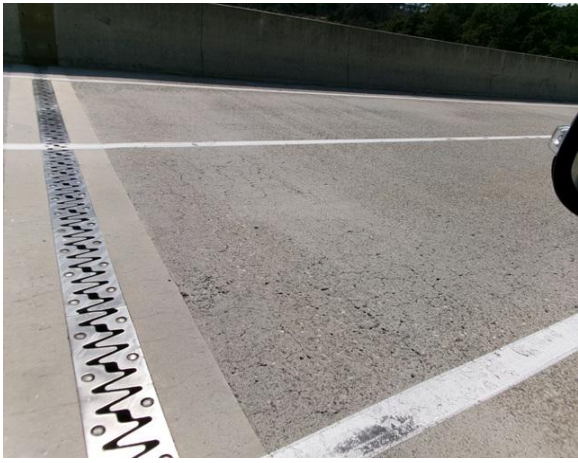
| 위 치 | 교면포장 상주방향 S2 | 위 치 | 교면포장 영천방향 S2 |

| 현 황 | 망상균열(A=40.0m×6.0m) | 현 황 | 포장박리(A=0.5m×0.3m) |

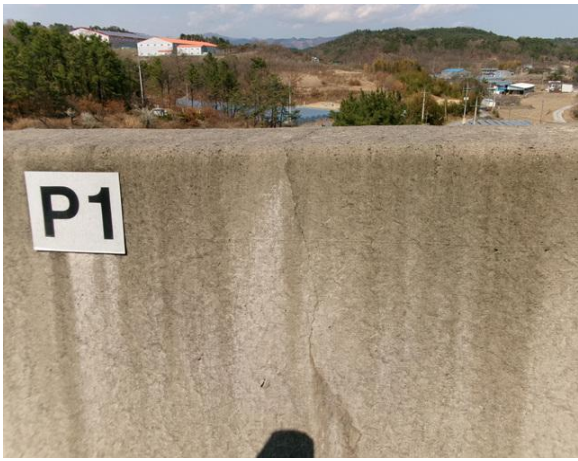
| 위 치 | 방호벽 상주방향 S2 | 위 치 | 방호벽 영천방향 S2 |

| 현 황 | 균열(Cw<0.3mm) | 현 황 | 방호벽 균열부백태(A=0.1m×1.0m) |

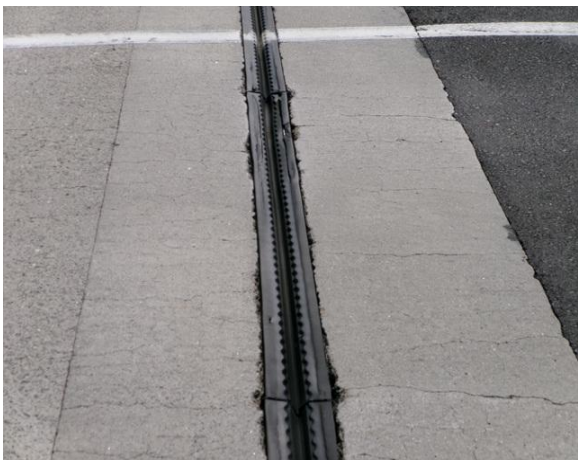
| 위 치 | 신축이음 상주방향 A1 | 위 치 | 신축이음 영천방향 A1 |

| 현 황 | 고무재파손(L=0.5m) | 현 황 | 후타재 균열(Cw<0.3mm) |
