절토사면 별 전경

# 1. 영천절토01

## 전경 및 손상현황 사진

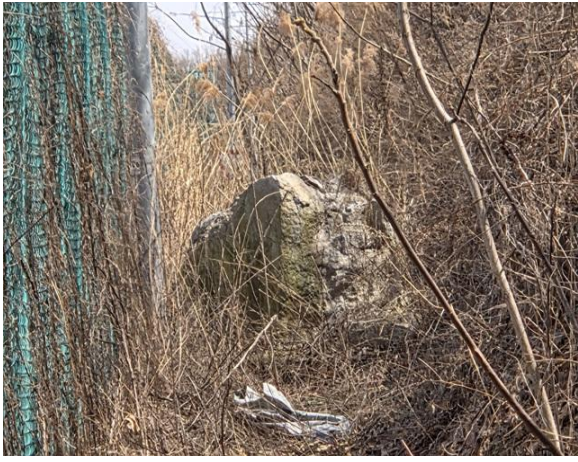
| 위 치 | STA 1.18k 1단 사면 | 위 치 | STA 1.01k 산마루측구 |

| 현 황 | 낙석퇴적 | 현 황 | 균열(L=0.5m) |

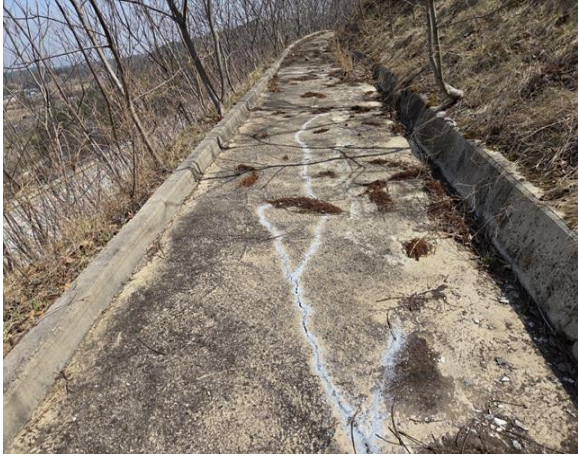
| 위 치 | STA 1.16k 1소단배수로 | 위 치 | STA 1.21k 1소단배수로 |

| 현 황 | 균열(L=25.0m) | 현 황 | 균열(L=25.0m) |

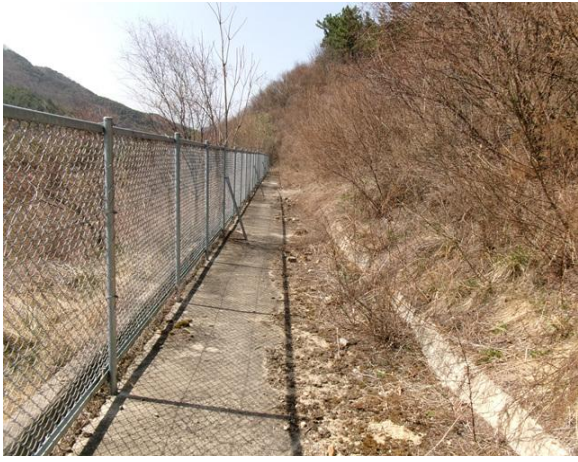
| 위 치 | 하단 | 위 치 | 소단배수로, 야생동물유도울타리 |

| 현 황 | 전경 | 현 황 | 전경 |

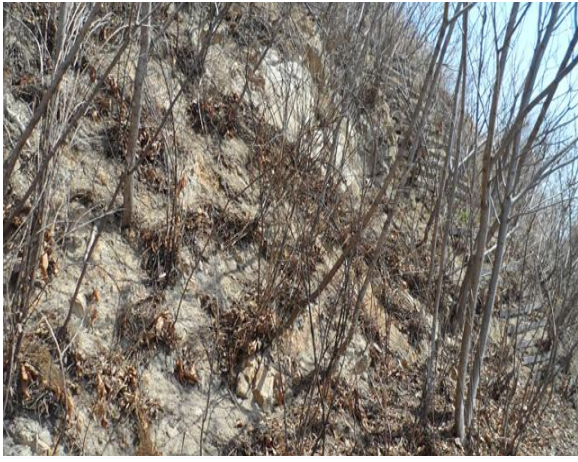
| 위 치 | STA 3.69k 7단 | 위 치 | STA 3.72k 1소단배수로 |

| 현 황 | 표층유실(A=20.0m×2.0m) | 현 황 | 토사퇴적 |

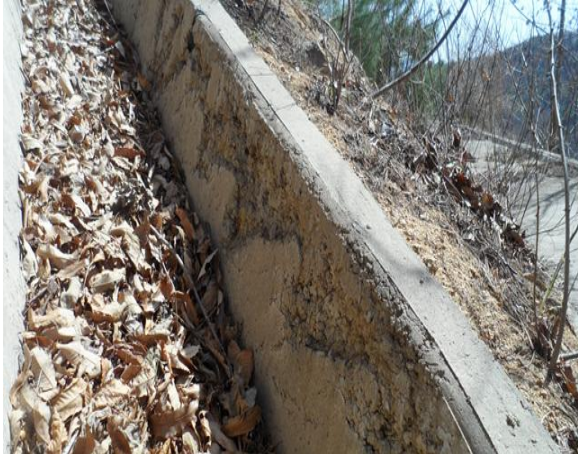
| 위 치 | STA 3.70k 산마루측구 | 위 치 | STA 3.74k 10단 |

| 현 황 | 재료분리(A=0.5m×20.0m) | 현 황 | 이완암 및 낙석위험(A=1.0m×1.0m) |

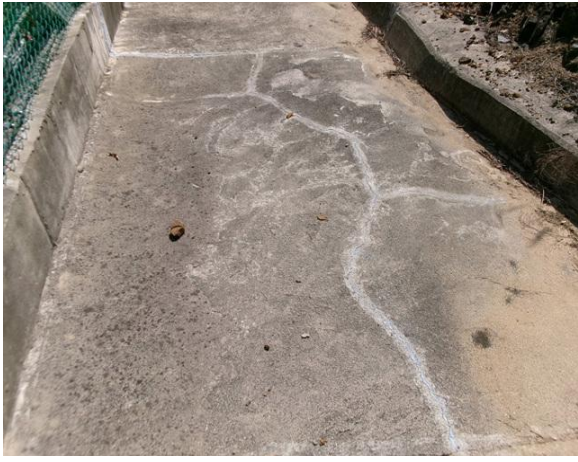
| 위 치 | STA 4.42k 1소단배수로 | 위 치 | STA 4.810k 1소단배수로 |

| 현 황 | 균열(L=5.0m) | 현 황 | 균열(L=10.0m) |

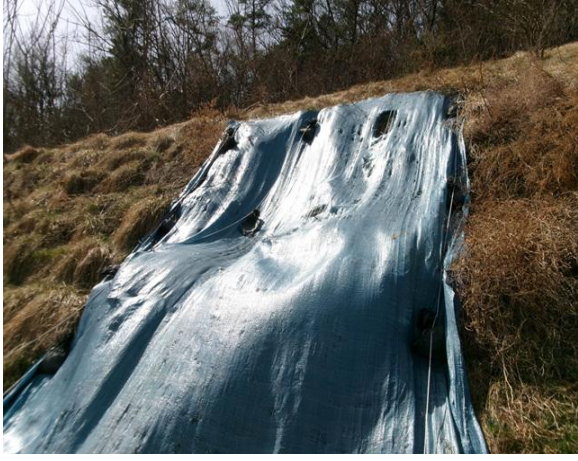
| 위 치 | STA 4.93k 5단 | 위 치 | 4.81k 1단 |

| 현 황 | 표층유실 임시보수 | 현 황 | 개비온 및 계단식옹벽 시공 |

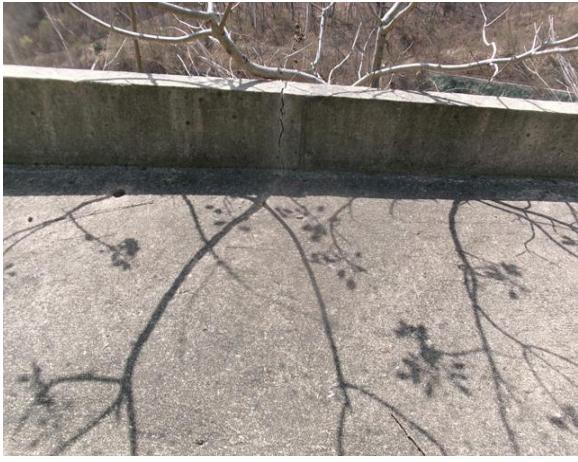
| 위 치 | 4.56k 2소단배수로 | 위 치 | 4.61k 산마루측구 |

| 현 황 | 균열(L=2.5m) | 현 황 | 균열(L=1.5m) |

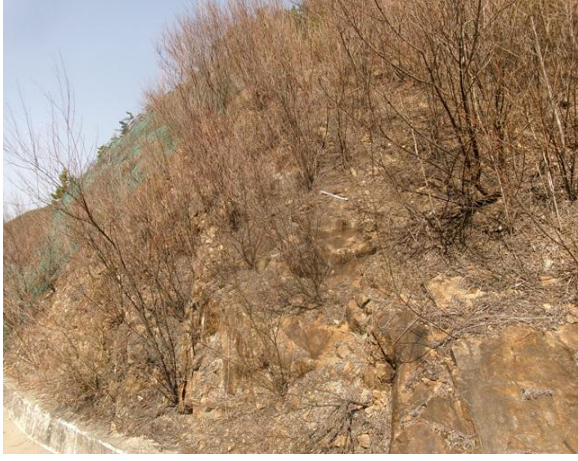
| 위 치 | 4.57k 5단 | 위 치 | 4.37k 5단 |

| 현 황 | 심한풍화 | 현 황 | 심한풍화 |

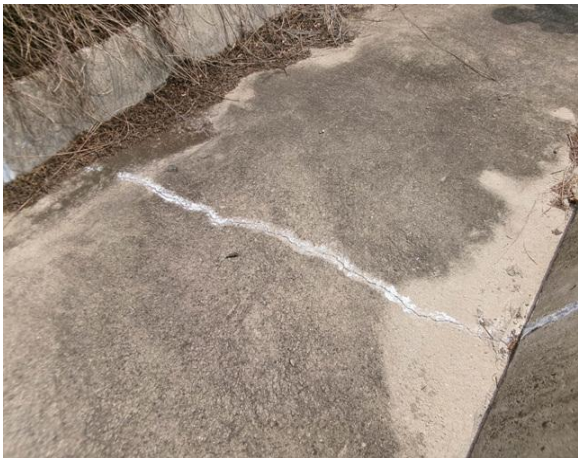
| 위 치 | STA.1+060 1소단배수로 | 위 치 | STA.1+060 1소단배수로 |
| 현 황 | 균열(L=3.0m) | 현 황 | 균열(L=3.0m) |

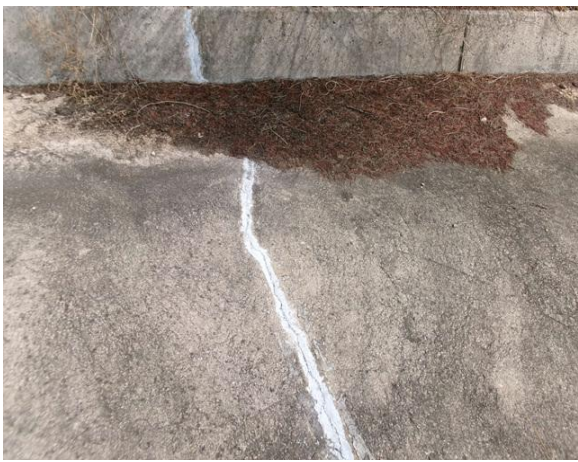
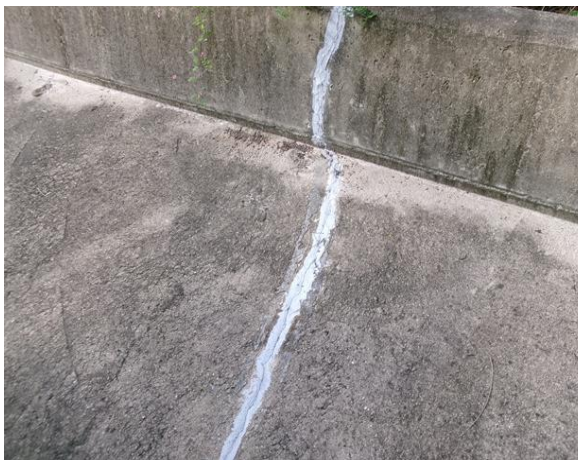
| 위 치 | STA.1+070 1소단배수로 | 위 치 | STA.1+070 1소단배수로 |
| 현 황 | 균열(L=2.0m) | 현 황 | 균열(L=2.0m) |

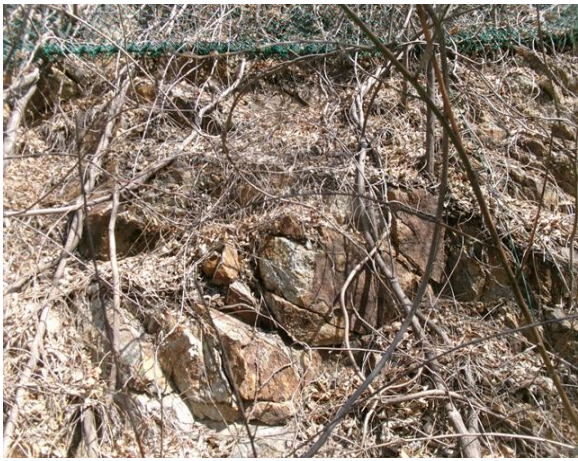
| 위 치 | 1단 사면 | 위 치 | STA 14.16k 1소단배수로 |
| 현 황 | 보통~심한풍화 | 현 황 | 들뜸(A=0.5mX1.0m) |

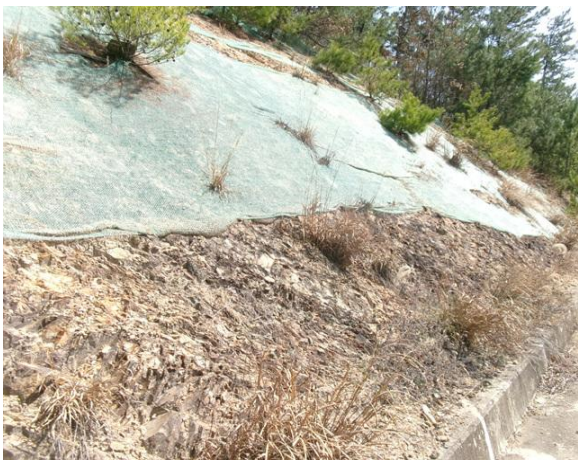
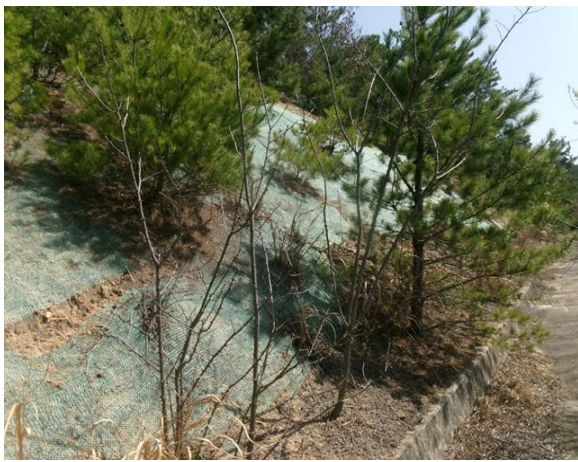
| 위 치 | 5단 사면 | 위 치 | 5단 사면 |
| 현 황 | 보통~심한풍화 | 현 황 | 보통~심한풍화 |

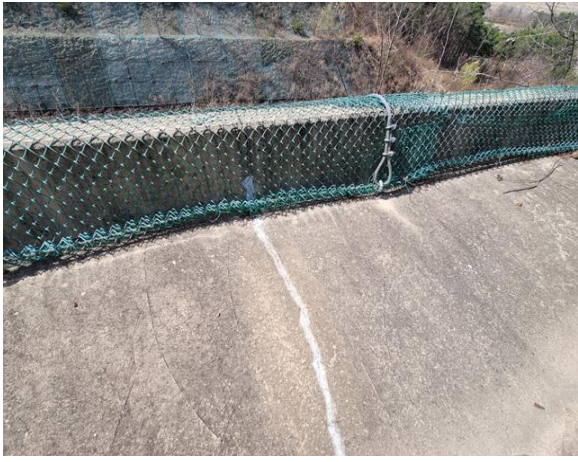
| 위 치 | STA 14.62k 1소단배수로 | 위 치 | STA 14.64k 1소단배수로 |
| 현 황 | 균열(L=2.0m) | 현 황 | 균열(L=5.0m) |

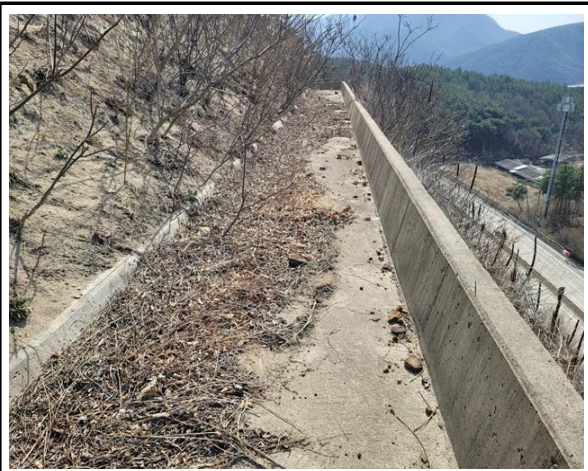
| 위 치 | STA 15.42k 2소단배수로 |

| 현 황 | 토사퇴적 |

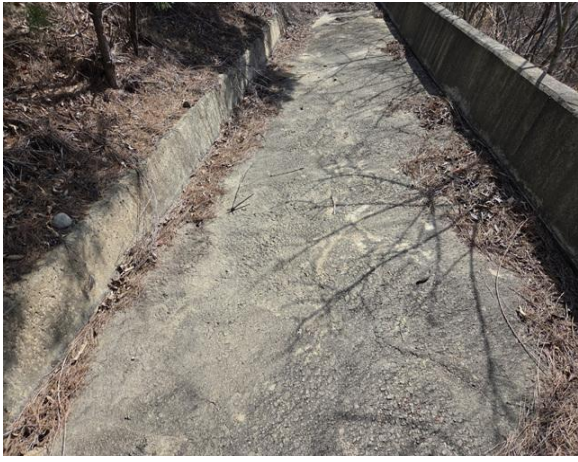
| 위 치 | STA 15.91k 산마루측구 | 위 치 | STA 15.96k 1소단배수로 |
| 현 황 | 균열(L=1.5m) | 현 황 | 균열(L=2.0m) |

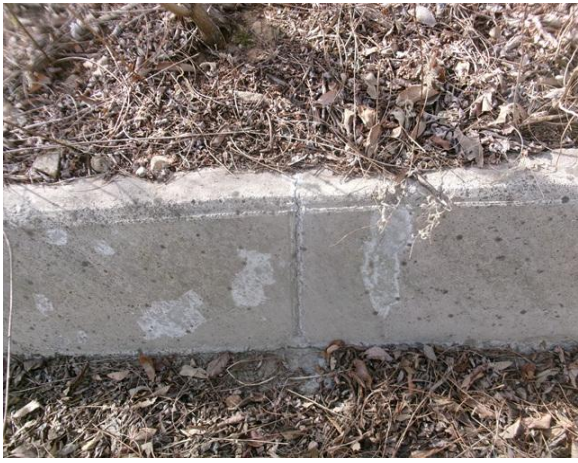
| 위 치 | STA 16.86k 산마루측구 | 위 치 | STA 16.88k 산마루측구 |
| 현 황 | 균열(L=1.0m) | 현 황 | 재균열(L=1.0m) |

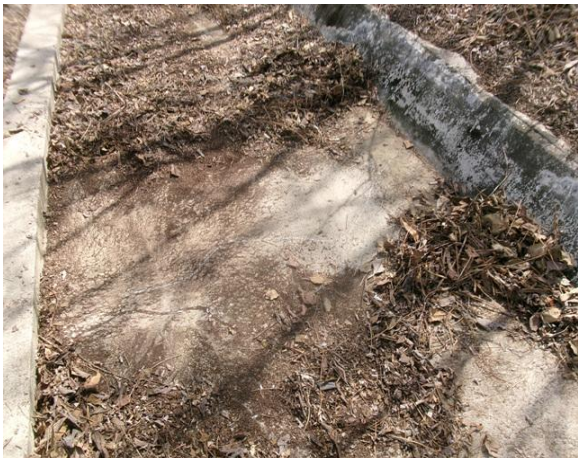
| 위 치 | STA 16.90k 1소단배수로 | 위 치 | STA 16.91k 1소단배수로 |
| 현 황 | 균열(L=2.0m) | 현 황 | 균열(L=2.0m) |

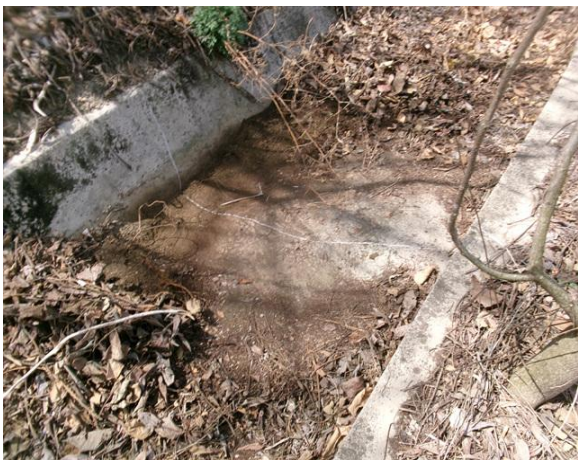
| 위 치 | STA 16.95k 1소단배수로 | 위 치 | STA 16.90k 1소단배수로 |
| 현 황 | 균열(L=1.0m) | 현 황 | 토사퇴적 |

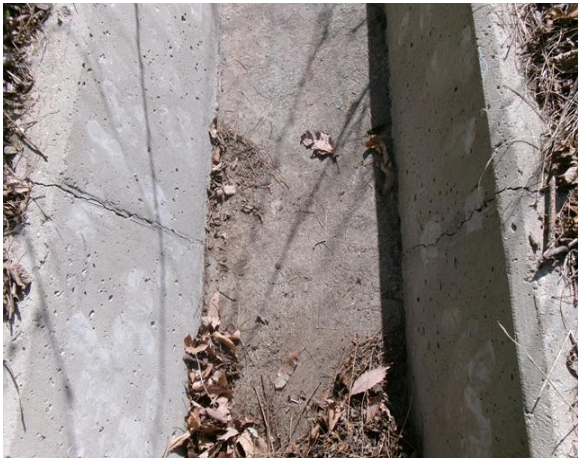
| 위 치 | STA 16.89k 산마루측구 | 위 치 | STA 16.91k 산마루측구 |
| 현 황 | 균열(L=1.5m) | 현 황 | 파손(A=0.2m×0.5m×2EA) |

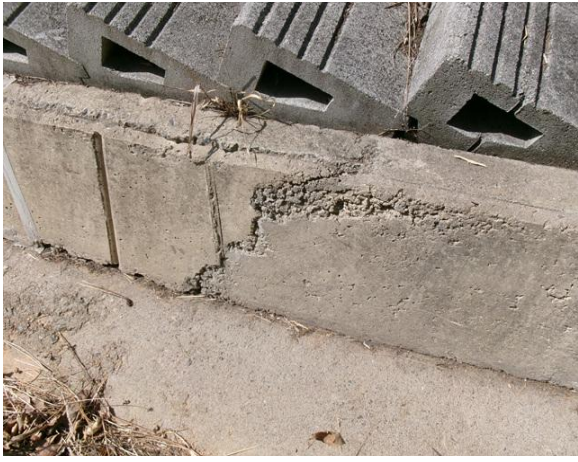
| 위 치 | STA 17.24k 산마루측구 | 위 치 | STA 17.24k 산마루측구 |
| 현 황 | 재료분리(A=0.2m×0.2m) | 현 황 | 균열(L=0.5m) |

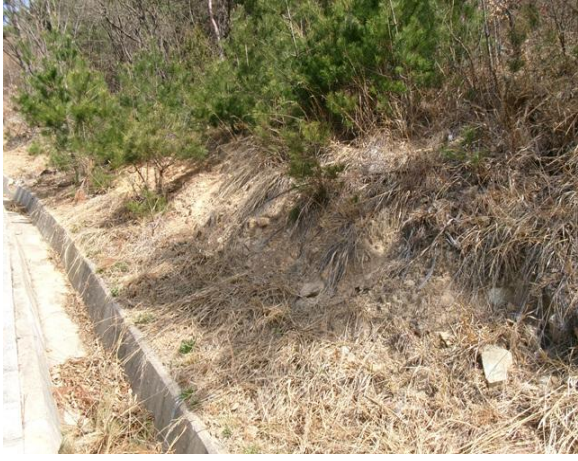
| 위 치 | STA 17.24k 자연사면 | 위 치 | STA 17.26k 자연사면 |
| 현 황 | 표층유실(A=10.0m×2.0m) | 현 황 | 물길(주의관찰) |

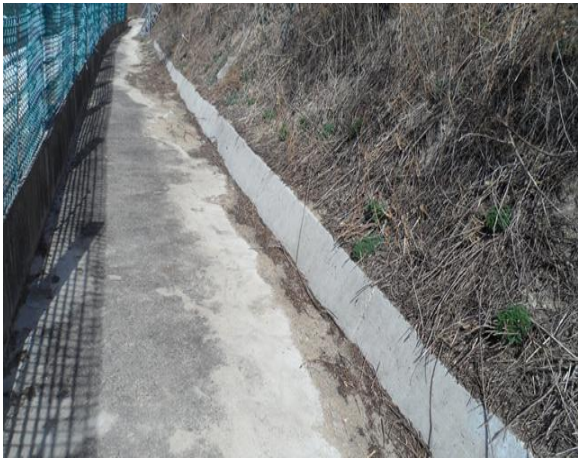
| 위 치 | STA 17.35~17.45k 1소단배수로 | 위 치 | STA 17.35~17.45k 1소단배수로 |
| 현 황 | 토사퇴적(L=100.0m) | 현 황 | 토사퇴적(L=100.0m) |

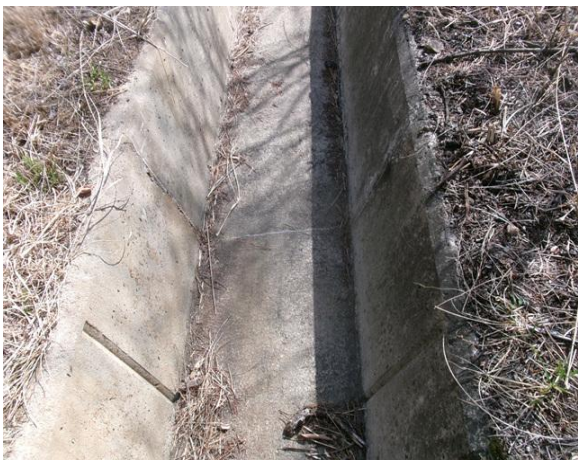
| 위 치 | STA 18.14k 1소단배수로 | 위 치 | STA 18.25k 1소단배수로 |

| 현 황 | 균열(L=1.5m) | 현 황 | 균열(L=2.0m) |

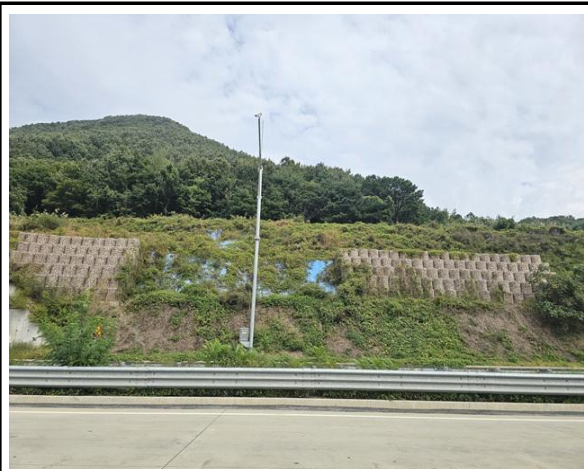
| 위 치 | 2024년 하반기 |

| 현 황 | 표층유실 보수 |

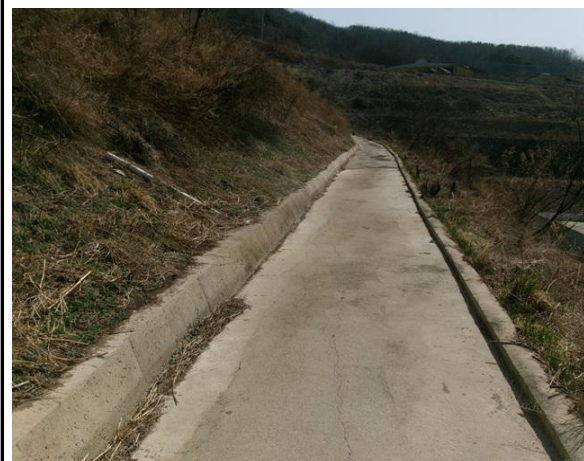
| 위 치 | STA 21.99k 1소단배수로 |

| 현 황 | 토사퇴적 보수 |

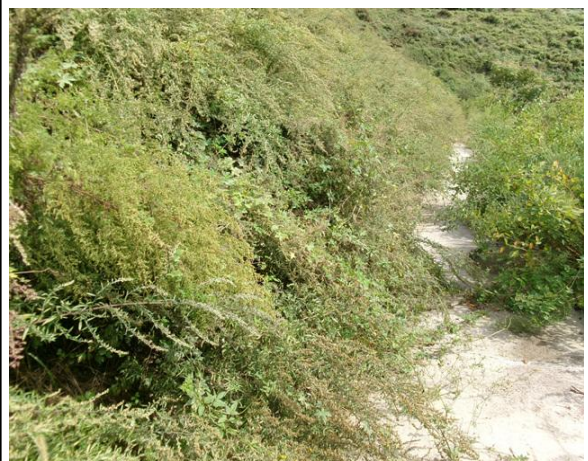
| 위 치 | 2024년 하반기 |

| 현 황 | 토사퇴적(L=120.0m) |

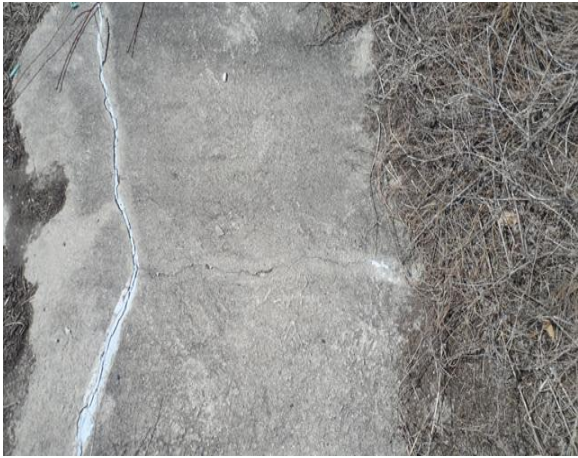
| 위 치 | STA 21.86k 1소단배수로 | 위 치 | STA 22.00k 1소단배수로 |

| 현 황 | 균열(L=1.0m) | 현 황 | 균열(L=5.0m) |

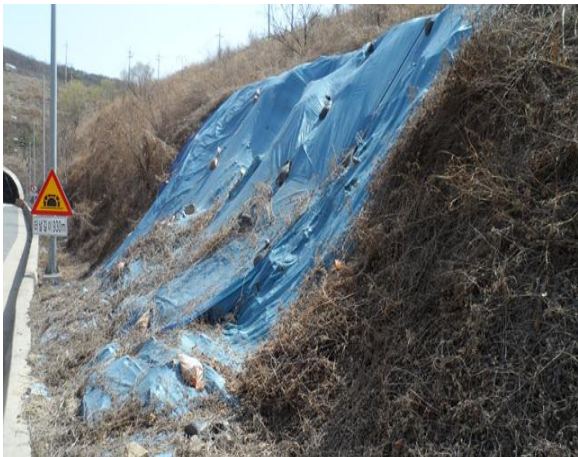
| 위 치 | STA 21.89k 1단 | 위 치 | 2024년 하반기 |

| 현 황 | 표층유실 임시보수 | 현 황 | 표층유실 임시보수 |

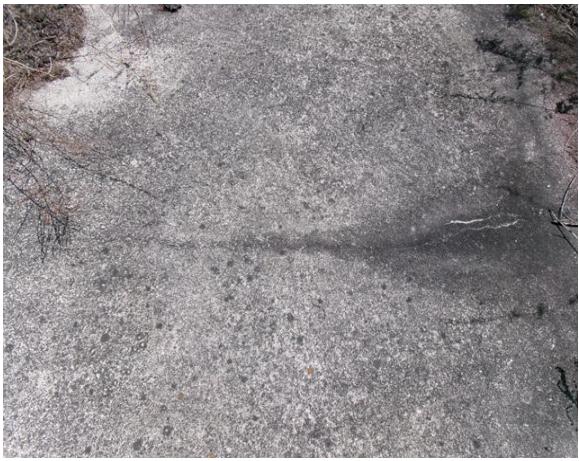
| 위 치 | 판넬형 옹벽 | 위 치 | STA 22.96k 1소단배수로 |

| 현 황 | 전경 | 현 황 | 균열(L=2.0m) |

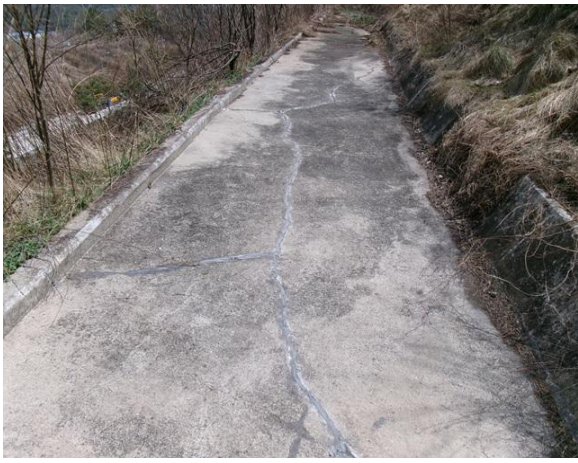
| 위 치 | STA 23.06k 1소단배수로 | 위 치 | STA 23.16k 1단 사면 |

| 현 황 | 균열(L=30.0m) 보수 | 현 황 | 임시보수 |

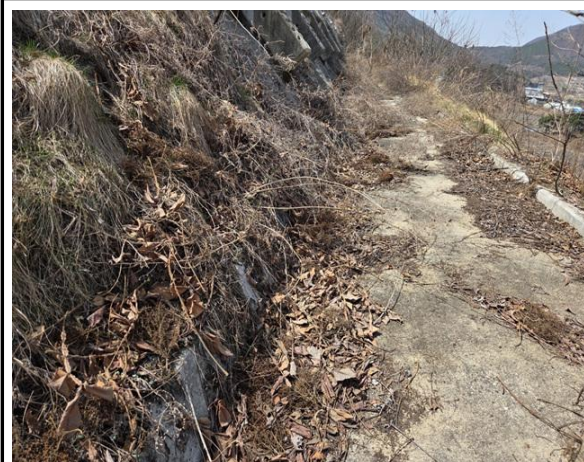
| 위 치 | STA 24.85k 소단배수로 |

| 현 황 | 토사퇴적(L=40.0m) |

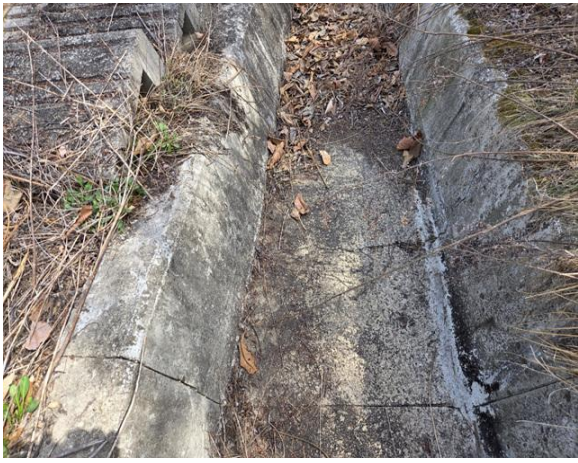
| 위 치 | STA 24.90k 산마루측구 | 위 치 | STA 24.91k 산마루측구 |

| 현 황 | 균열(L=1.0m) | 현 황 | 파손(A=0.3m×1.0m) |

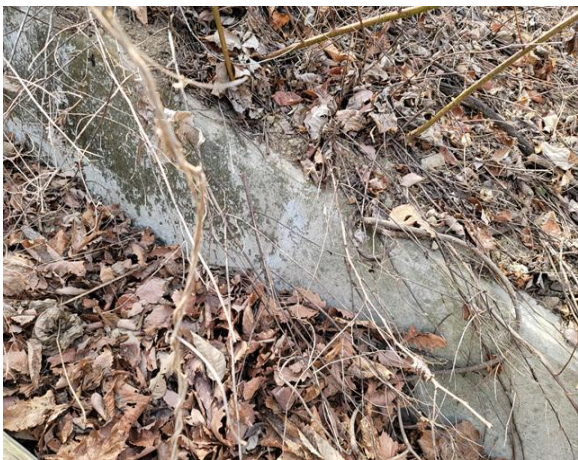
| 위 치 | STA 25.89k 산마루측구 | 위 치 | STA 25.91k 1소단배수로 |

| 현 황 | 균열(L=0.5m) | 현 황 | 균열(L=2.0m) |

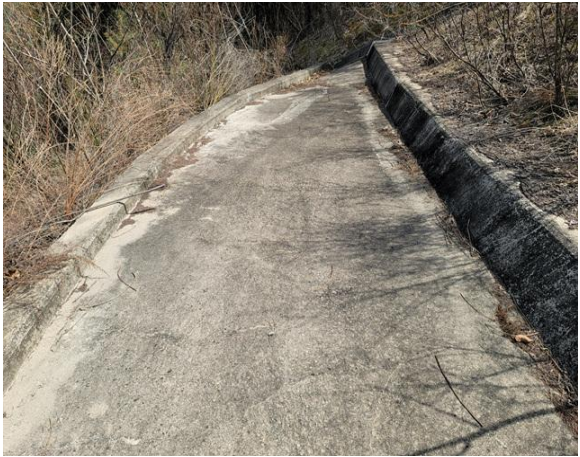
| 위 치 | STA 26.04k 1소단배수로 | 위 치 | STA 25.93k 패널식옹벽 |

| 현 황 | 망상균열(A=10.0m×3.0m) | 현 황 | 앵커캡 파손 |

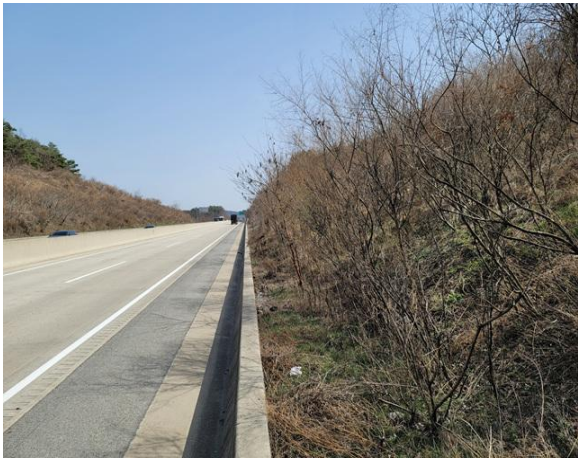
| 위 치 | 하부 | 위 치 | 산마루측구, 점검계단 |

| 현 황 | 전경 | 현 황 | 전경 |

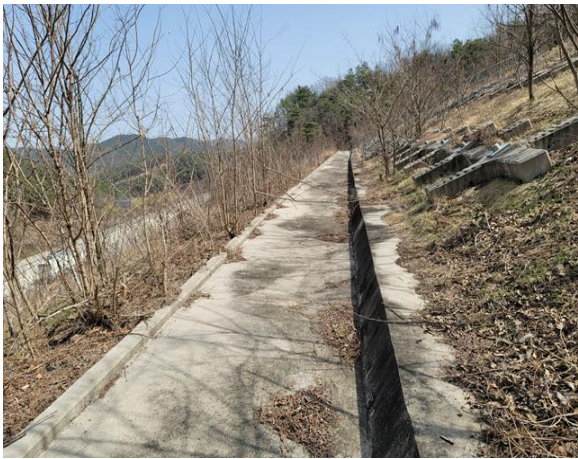
| 위 치 | 소단배수로 | 위 치 | 옹벽, 숏크리트 |

| 현 황 | 전경 | 현 황 | 전경 |

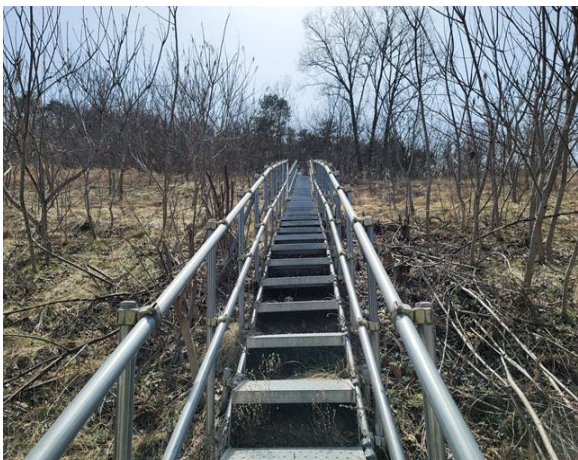
| 위 치 | 점검계단 | 위 치 | 격자앵커블럭 |

| 현 황 | 전경 | 현 황 | 전경 |

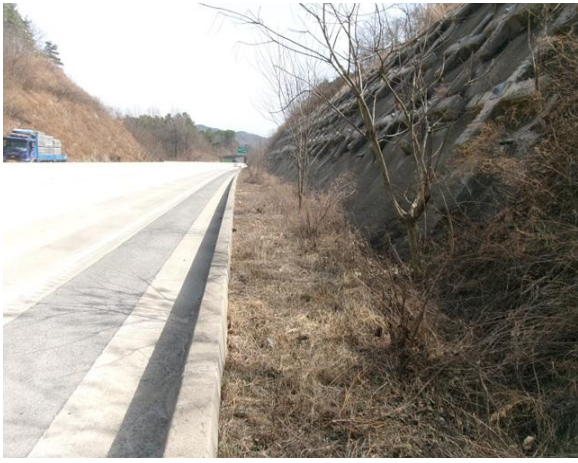
| 위 치 | 하단 | 위 치 | 산마루측구, 점검계단 |

| 현 황 | 전경 | 현 황 | 전경 |

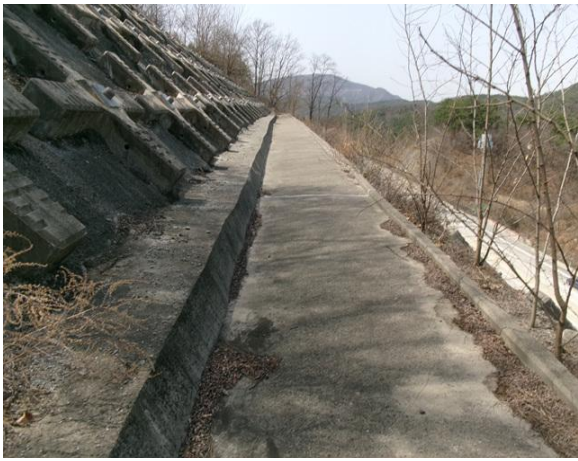
| 위 치 | 소단배수로 | 위 치 | 숯크리트, 격자앵커 |

| 현 황 | 전경 | 현 황 | 전경 |

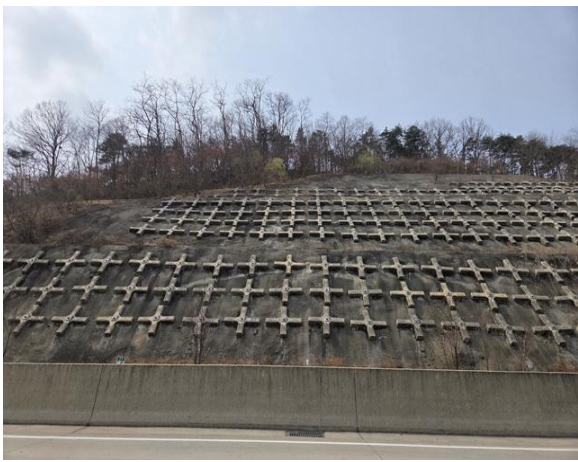
| 위 치 | 숯크리트, 격자앵커 | 위 치 | 숯크리트, 격자앵커 |

| 현 황 | 전경 | 현 황 | 전경 |

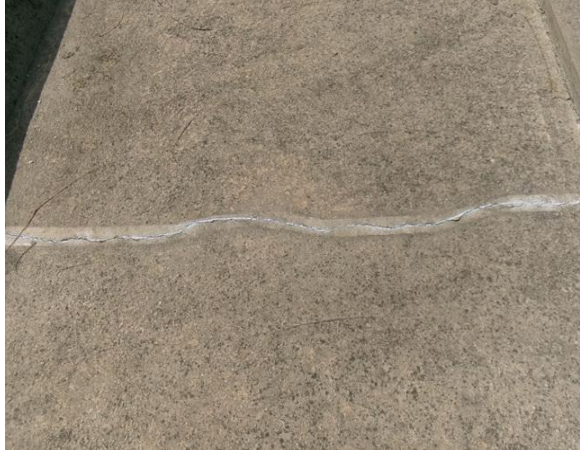
| 위 치 | STA 27.55k 1소단배수로 | 위 치 | STA 27.58k 1소단배수로 |

| 현 황 | 재균열(L=3.0m) | 현 황 | 균열(L=4.0m) |

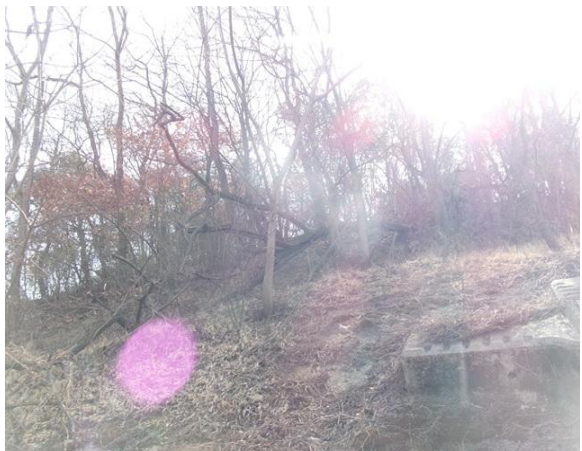
| 위 치 | STA 27.58k 자연사면 | 위 치 | STA 27.60k 산마루측구 |

| 현 황 | 수목전도 | 현 황 | 파손(A=2.0mX0.5m) |
