## 23. 영천절토23

## 전경 및 손상현황 사진

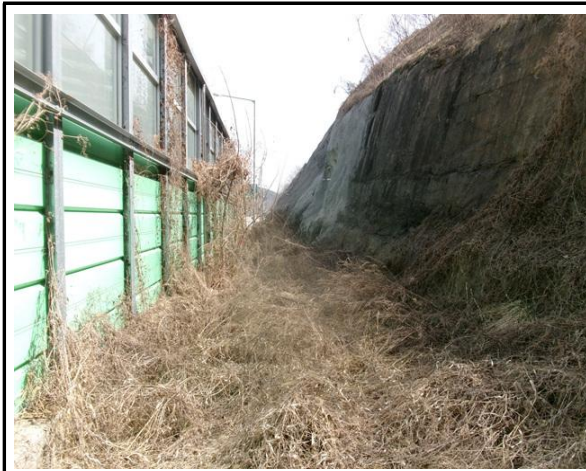
| 위 치 | 하단 |

| 현 황 | 전경 |

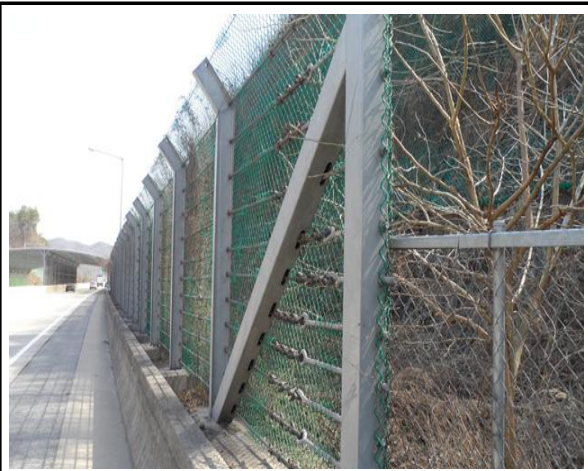
| 위 치 | 낙석방지울타리 |

| 현 황 | 전경 |

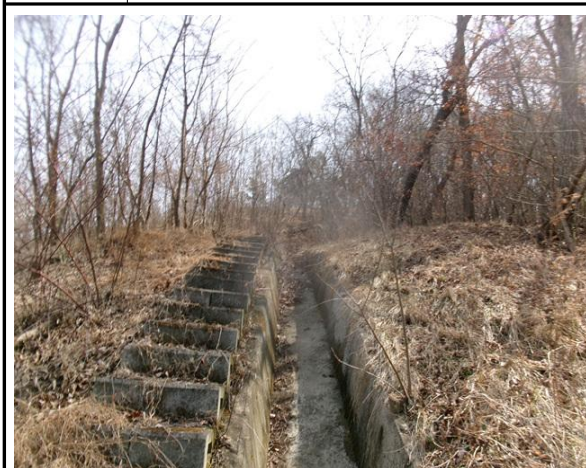
| 위 치 | 산마루측구, 점검계단 |

| 현 황 | 전경 |

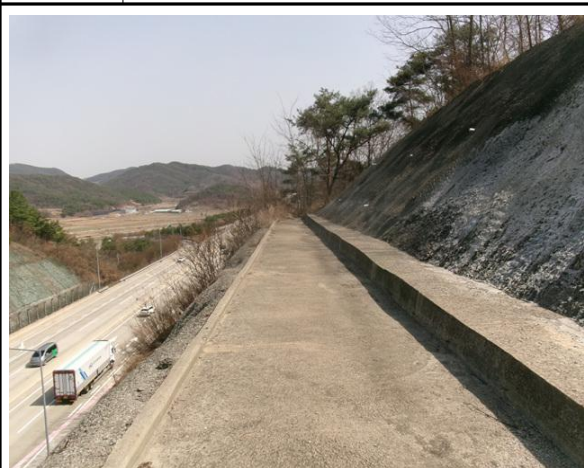
| 위 치 | 소단배수로 |

| 현 황 | 전경 |

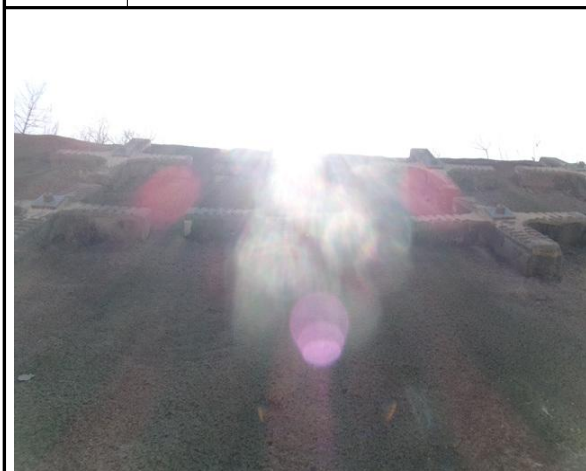
| 위 치 | 격자앵커 |

| 현 황 | 전경 |

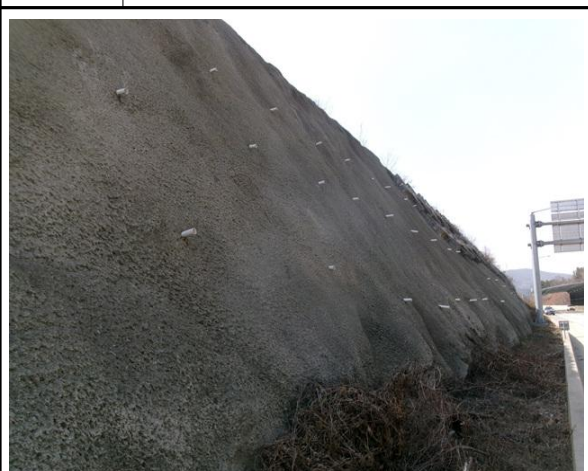
| 위 치 | 숯크리트 |

| 현 황 | 전경 |

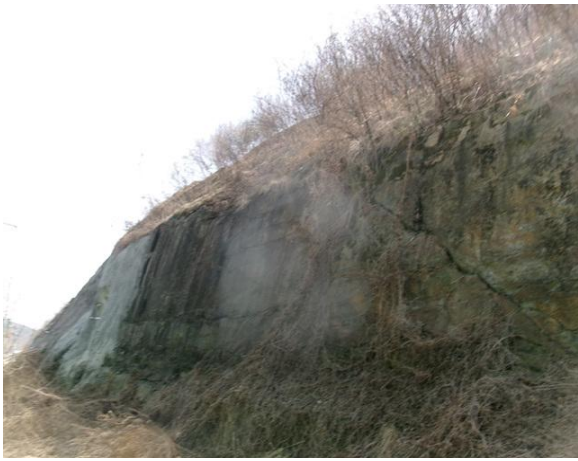
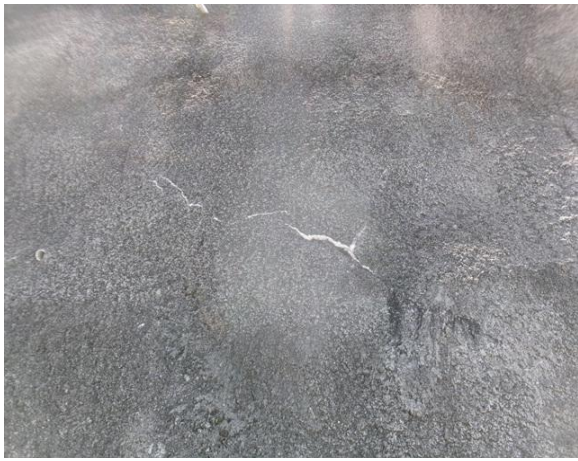
| 위 치 | STA 27.88k 1단 | 위 치 | STA 27.94k 4단 |

| 현 황 | 이완암 | 현 황 | 쫓크리트 백태 |

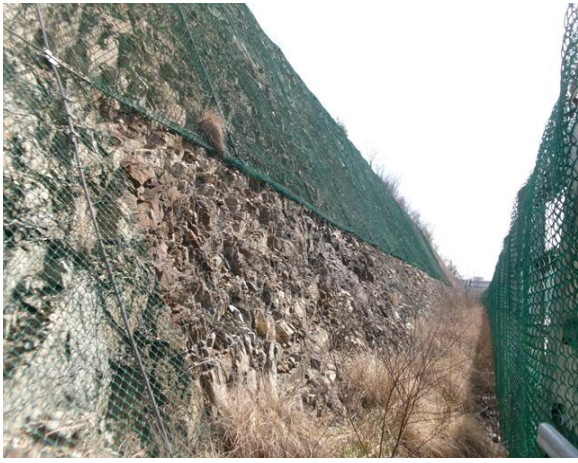
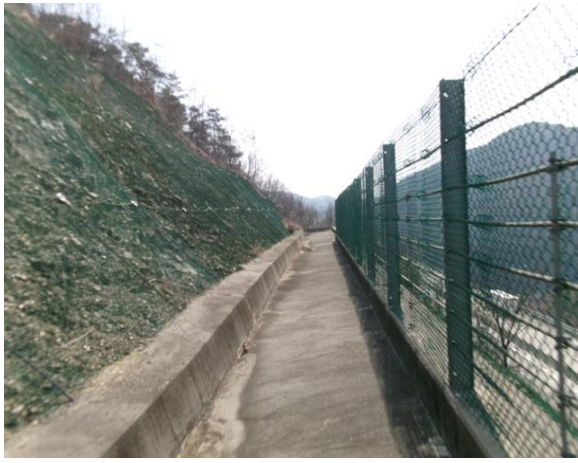
| 위 치 | 하단 | 위 치 | 소단배수로 낙석방지울타리 |

| 현 황 | 전경 | 현 황 | 전경 |

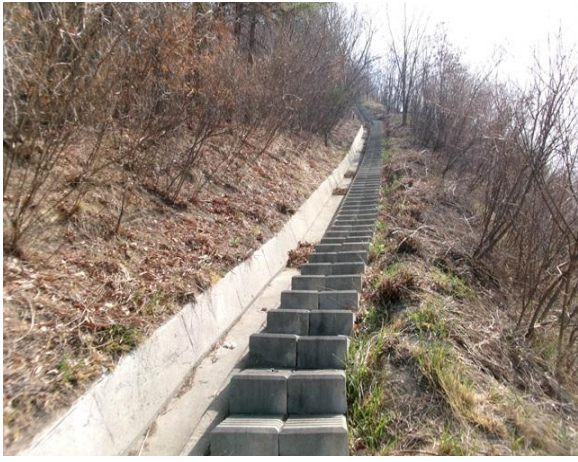
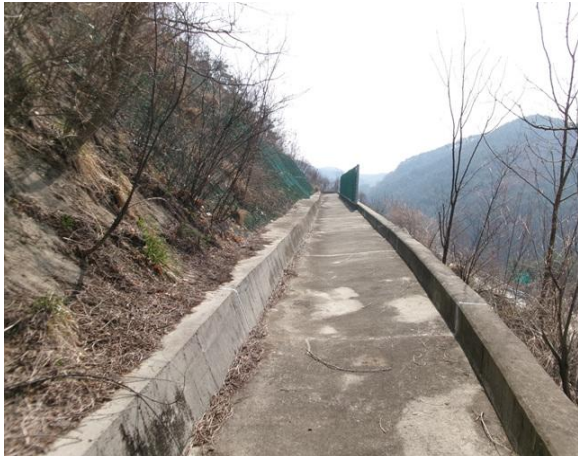
| 위 치 | 산마루측구, 점검계단 | 위 치 | 소단배수로 |

| 현 황 | 전경 | 현 황 | 전경 |

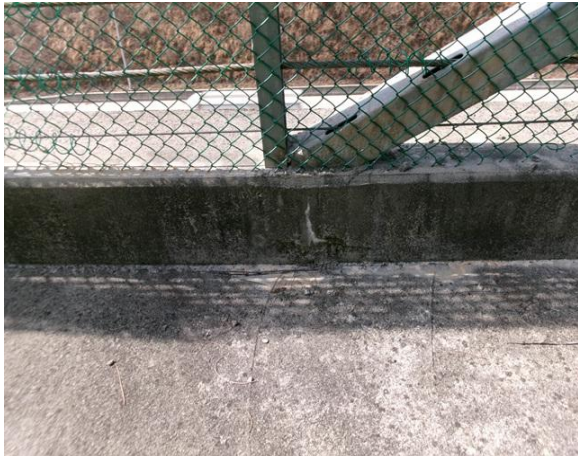
| 위 치 | STA 30.51k 산마루측구 | 위 치 | STA 30.50k 1소단배수로 |

| 현 황 | 균열(L=2.0m) | 현 황 | 파손(A=0.5m×0.2m) |

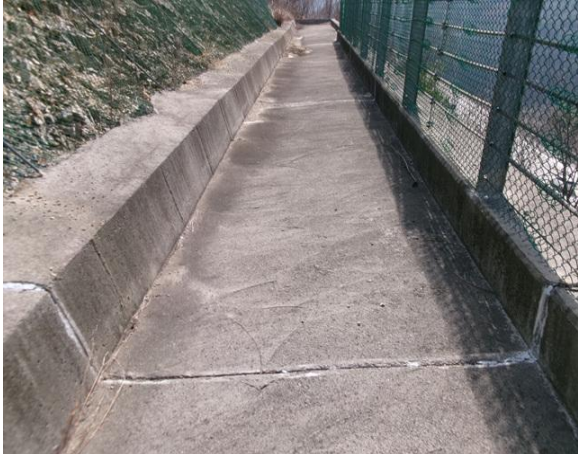
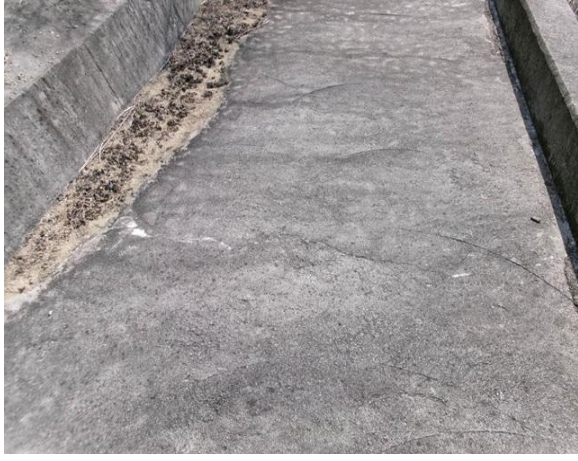
| 위 치 | STA 30.53k 1소단배수로 | 위 치 | STA 30.55k 1소단배수로 |

| 현 황 | 망상균열(A=2.0m×2.0m) | 현 황 | 균열(L=2.0m) |

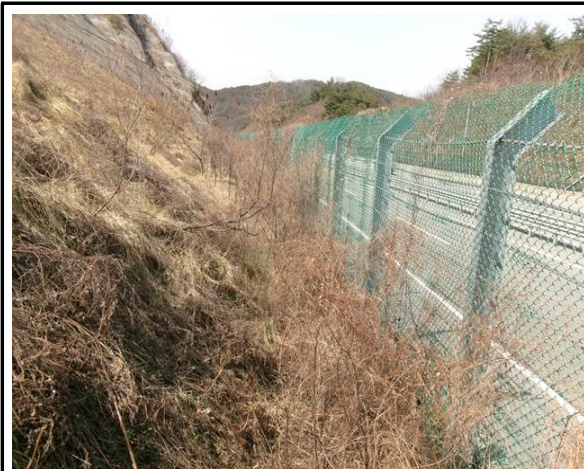
| 위 치 | 하단 및 낙석방지울타리 |

| 현 황 | 전경 |

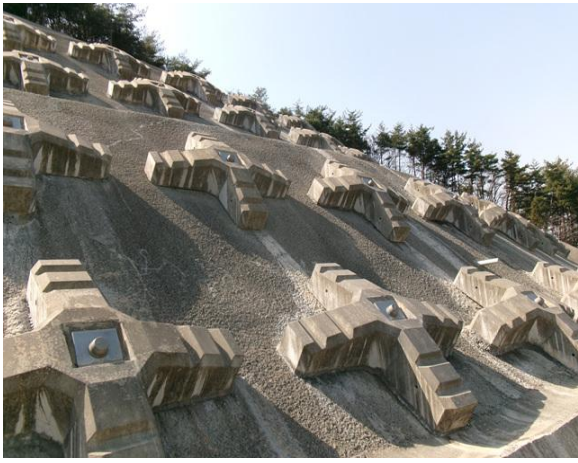
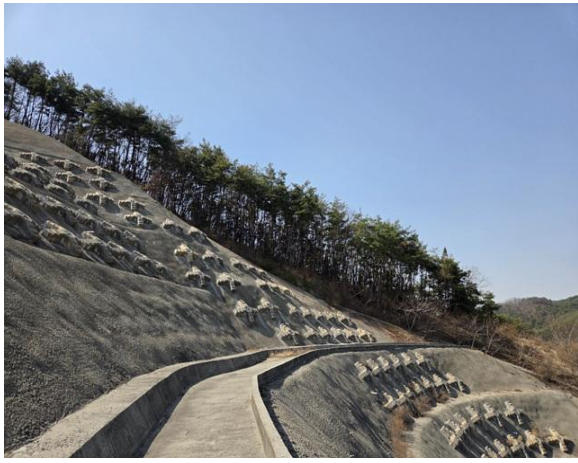
| 위 치 | 5단 슛크리트, 앵커공 | 위 치 | 8단 슛크리트, 앵커공 |

| 현 황 | 전경 | 현 황 | 전경 |

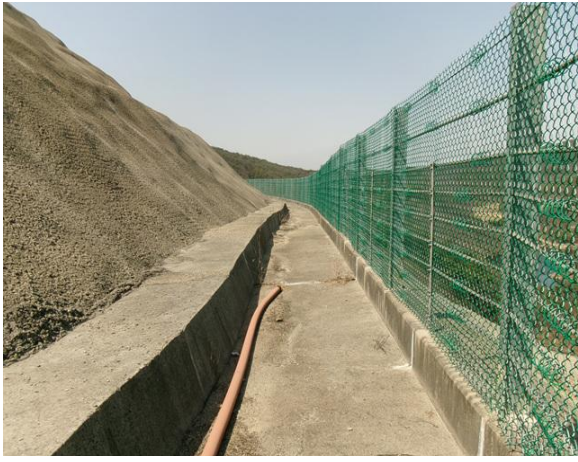
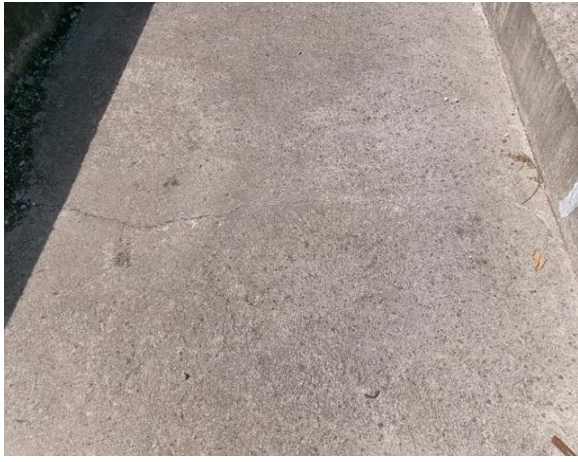
| 위 치 | 2소단배수로, 낙석방지울타리 | 위 치 | STA 31.43k 1소단배수로 |

| 현 황 | 전경 | 현 황 | 균열(L=2.0m) |

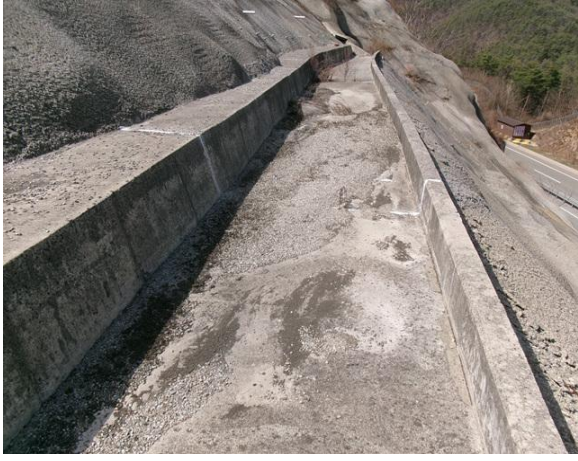
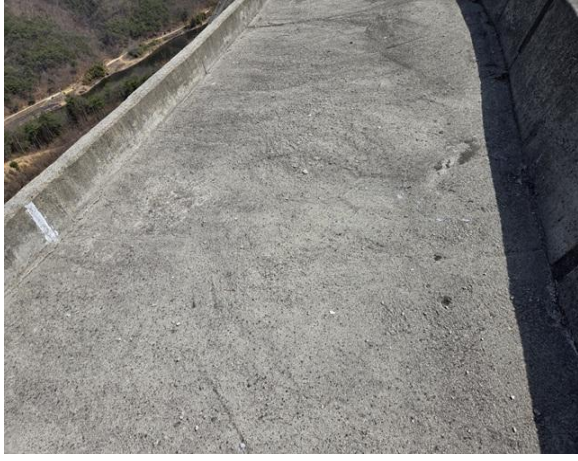
| 위 치 | STA 31.43k 1소단배수로 | 위 치 | STA 31.40k 3소단배수로 |

| 현 황 | 토사퇴적(A=10.0m×0.5m) | 현 황 | 균열(L=3.0m) |

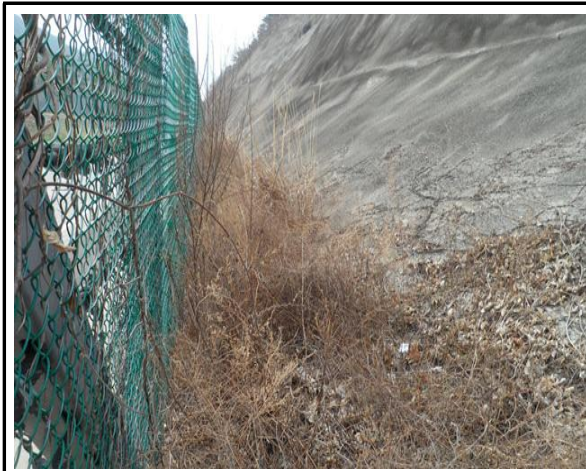
| 위 치 | 하단 |

| 현 황 | 전경 |

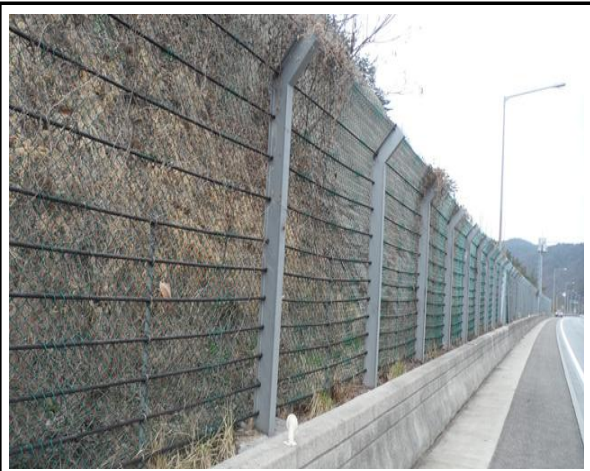
| 위 치 | 낙석방지울타리 |

| 현 황 | 전경 |

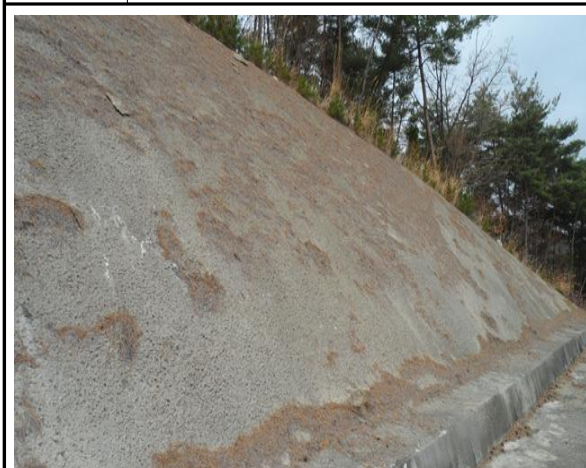
| 위 치 | 8단 사면 |

| 현 황 | 전경 |

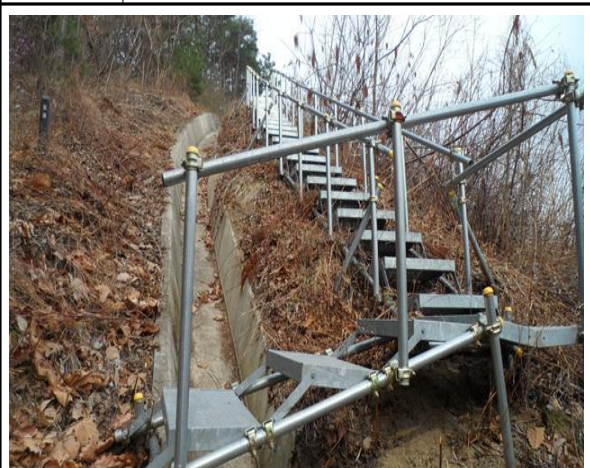
| 위 치 | 점검사다리, 산마루측구 |

| 현 황 | 전경(수목과다 보수) |

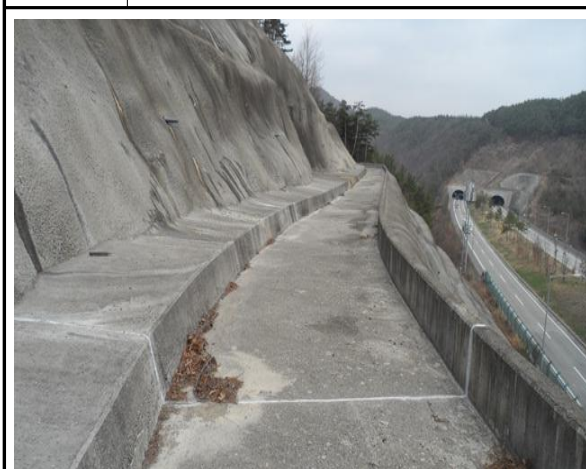
| 위 치 | 1소단배수로 |

| 현 황 | 전경 |

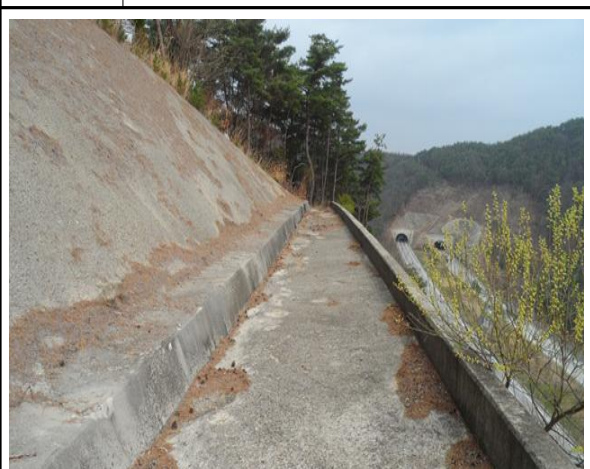
| 위 치 | 숯크리트 |

| 현 황 | 전경 |

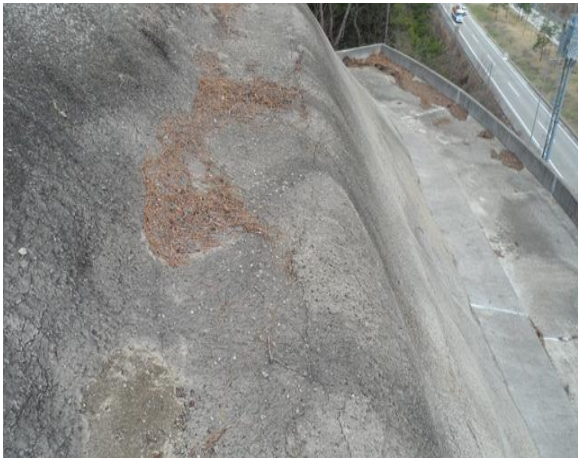
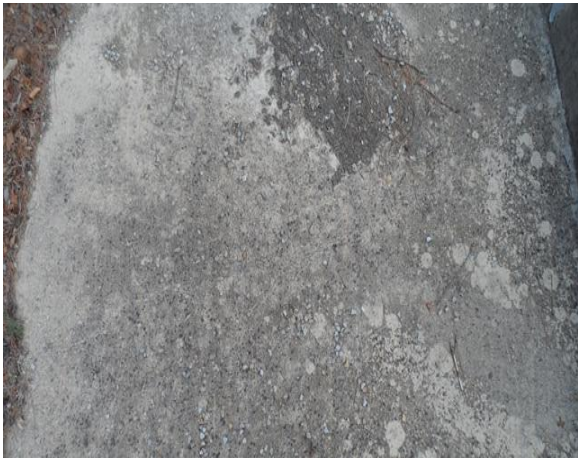
| 위 치 | STA 33.37K 4단 | 위 치 | STA 33.71K 1소단배수로 |

| 현 황 | 쏟크리트 파손(A=0.2m×20.0m) | 현 황 | 균열(L=2.0m) |

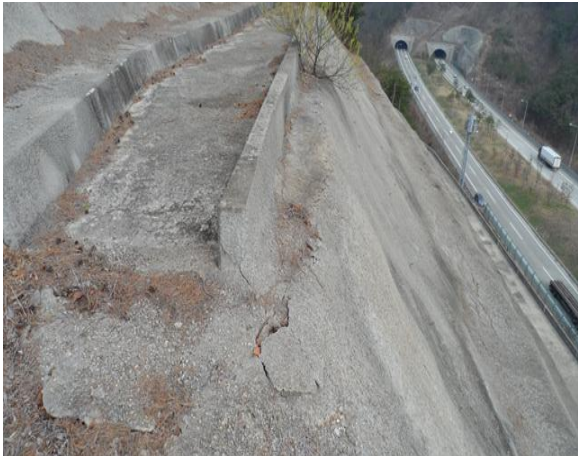
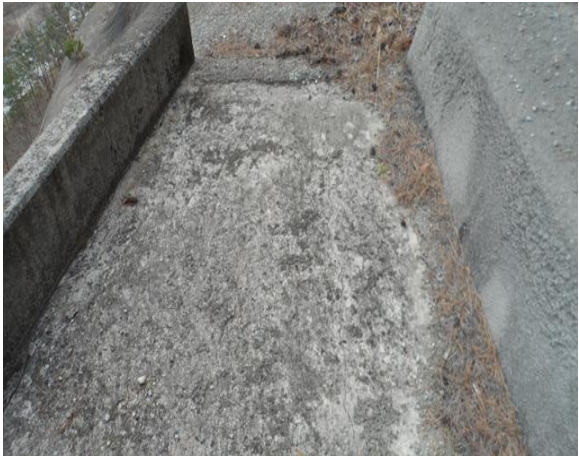
| 위 치 | STA 33.82K 7단 | 위 치 | STA 33.71K 2소단배수로 |

| 현 황 | 쏟크리트 파손(A=0.5m×30.0m) | 현 황 | 균열(L=2.0m) |

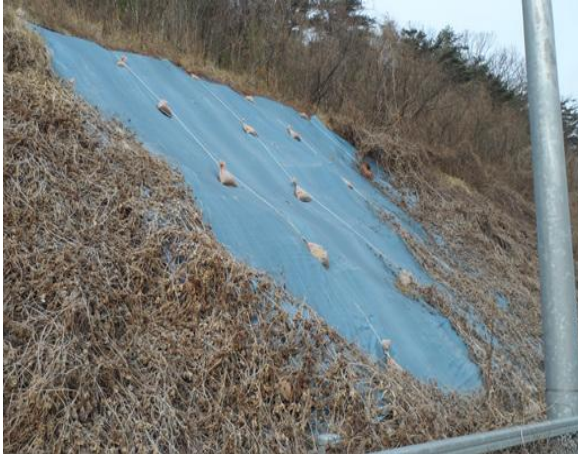
| 위 치 | STA 33.88k 1단 | 위 치 | 2024년 하반기 |

| 현 황 | 임시보수부 전경 | 현 황 | 임시보수부 전경 |

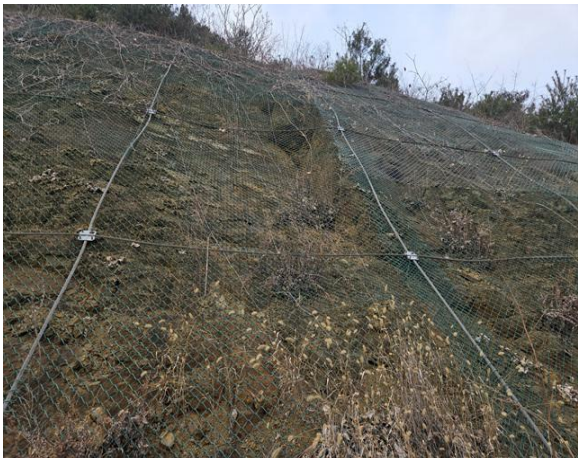
| 위 치 | STA 37.23k 2단 | 위 치 | STA 37.23k 2단 |

| 현 황 | 썩기파괴 징후구간( $A=1.0\text{m}^2$ ) | 현 황 | 썩기파괴 징후구간( $A=1.0\text{m}^2$ ) |

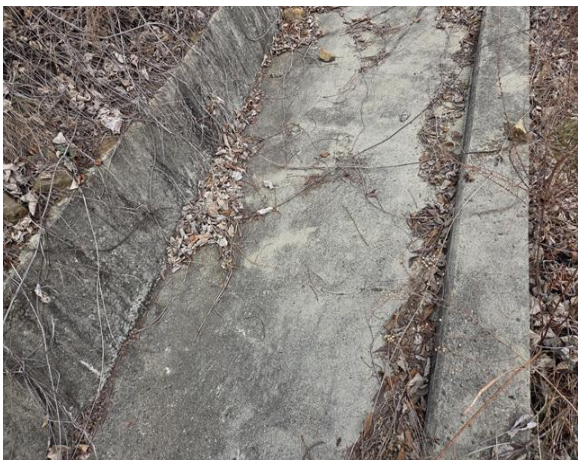
| 위 치 | STA 37.30k 1소단배수로 | 위 치 | STA 37.31k 수직도수로 |

| 현 황 | 균열( $L=2.0\text{m}$ ) | 현 황 | 재료분리( $A=0.40\text{m}^2$ ) |

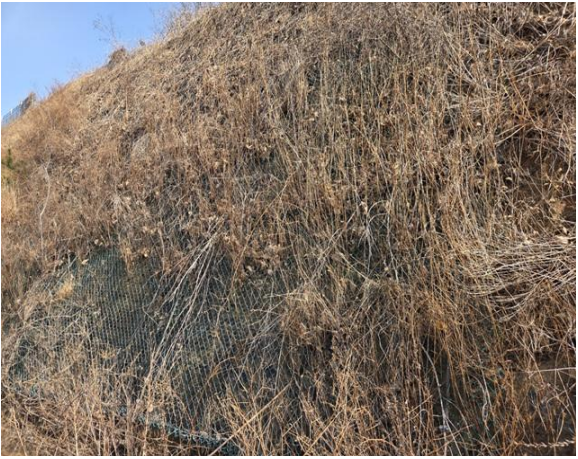
| 위 치 | 산마루측구, 점검계단 | 위 치 | 1단 |

| 현 황 | 전경 | 현 황 | 보통~심한풍화 구간 |

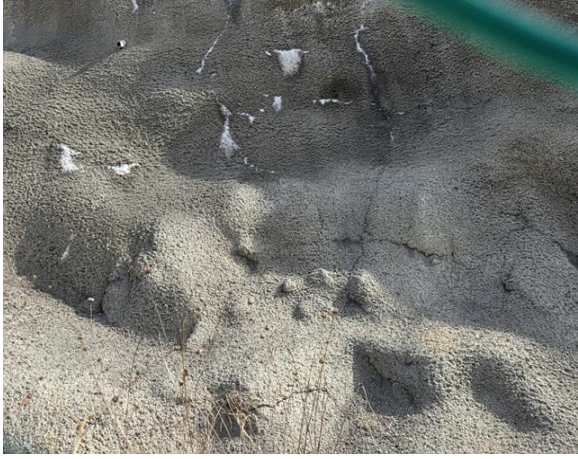
| 위 치 | STA 38.35k 1단 | 위 치 | STA 38.28k 1소단배수로 |

| 현 황 | 쏟크리트 망상균열(A=5.0m×3.0m) | 현 황 | 토사퇴적(L=20.0m) |

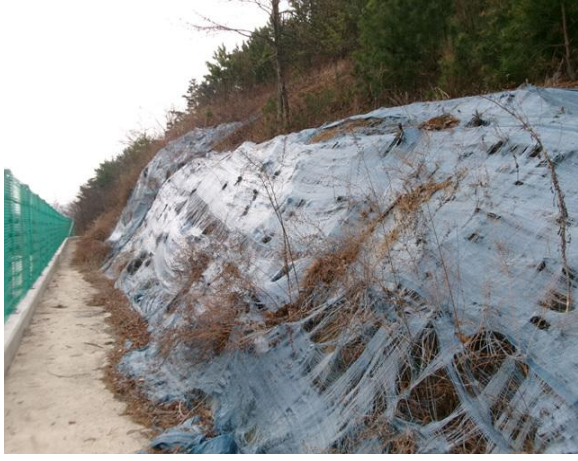
| 위 치 | 1소단배수로, 낙석방지울타리 | 위 치 | STA 40.08k 2단 |

| 현 황 | 전경 | 현 황 | 유실 예방 차원의 방수포 설치 |

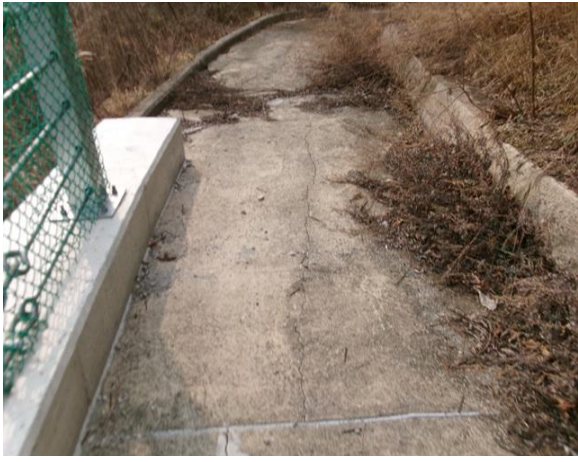
| 위 치 | STA 40.15k 1소단배수로 | 위 치 | STA 40.15k 1소단배수로 |

| 현 황 | 중균열(L=10.0m) | 현 황 | 재균열(L=2.0m) |

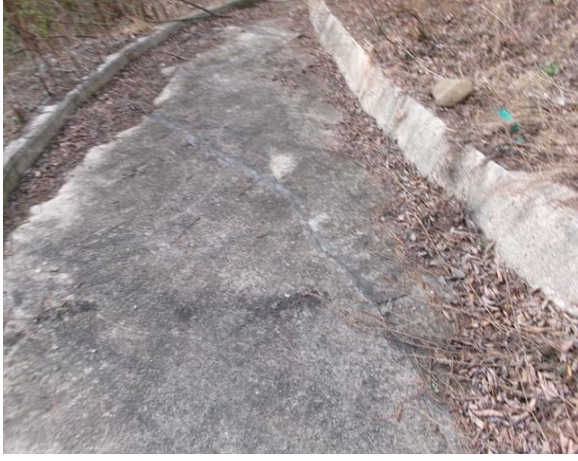
| 위 치 | STA 40.16k 1소단배수로 | 위 치 | STA 40.09k 1소단배수로 |

| 현 황 | 중횡균열(L=20.0m) | 현 황 | 토사퇴적(L=20.0m) |

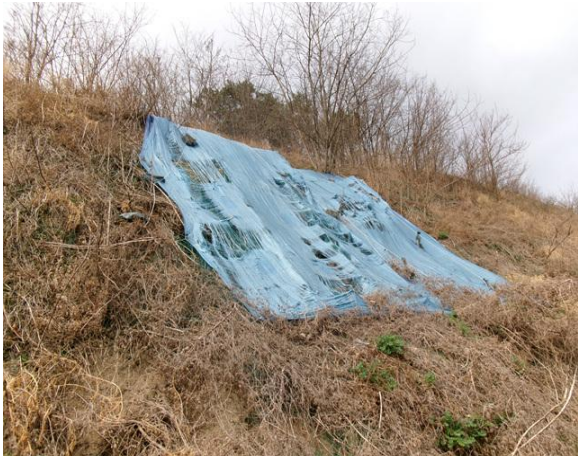
| 위 치 | STA 40.70k 3단 | 위 치 | STA 40.70k 3단(1소배) |

| 현 황 | 표층유실 임시보수 | 현 황 | 낙석(V=0.2m³) |

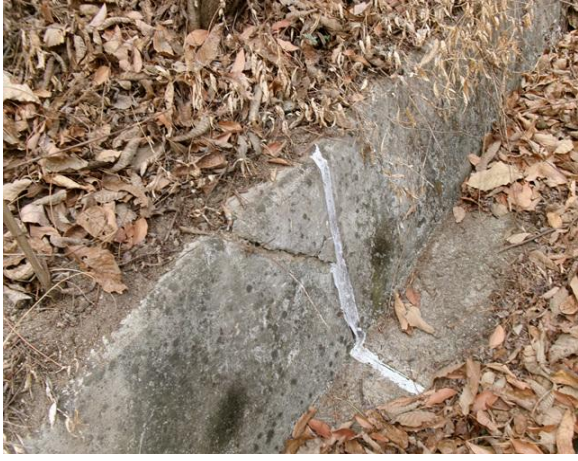
| 위 치 | STA 40.75k 산마루측구 | 위 치 | STA 40.79k 수직도수로 |

| 현 황 | 파손(A=0.09m²) | 현 황 | 파손(A=0.15m²) |

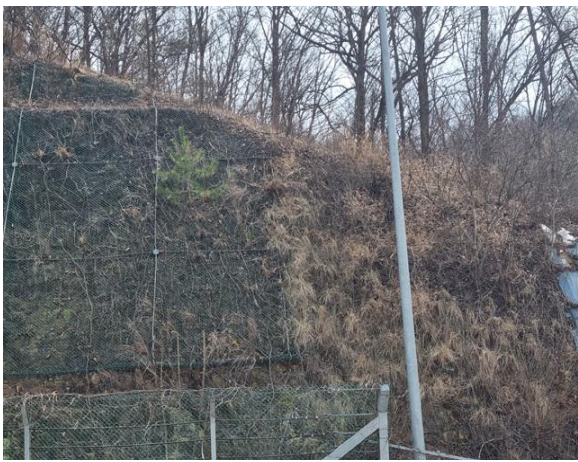
| 위 치 | STA 0+390 1단 사면 | 위 치 | STA 0+515 1단 사면 |

| 현 황 | 충전물유실 및 하부퇴적 | 현 황 | 충전물유실 및 하부퇴적 |

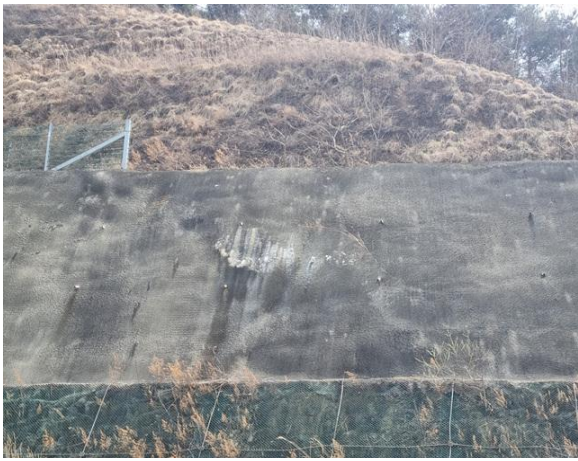
| 위 치 | STA 0+515 2단 | 위 치 | STA 0+505 1소단배수로 |

| 현 황 | 쏟크리트 백태 | 현 황 | 균열(L=1.5m) |

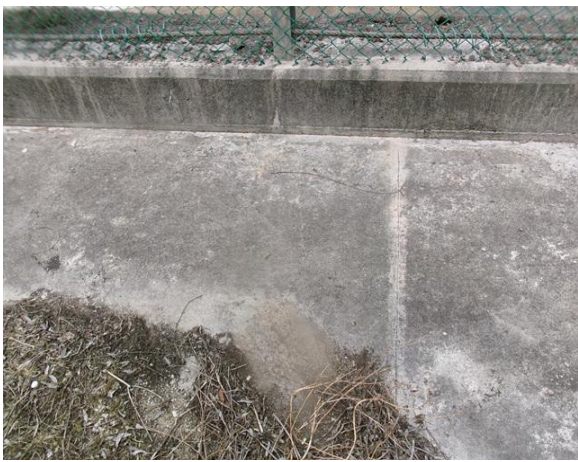
| 위 치 | STA 0+560 1소단배수로 | 위 치 | STA 0+610 2단 상부 |

| 현 황 | 균열(L=2.5m) | 현 황 | 쏟크리트 재들뜸(A=2.0m²) |

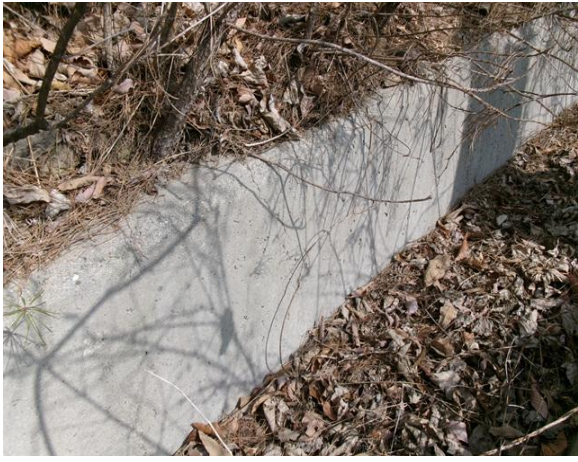
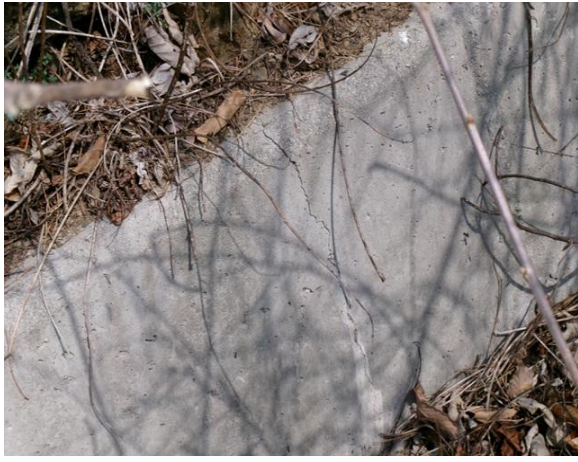
| 위 치 | STA 2.14k 산마루측구 | 위 치 | STA 2.14k 산마루측구 |

| 현 황 | 균열(L=1.5m) | 현 황 | 균열(L=1.5m) |

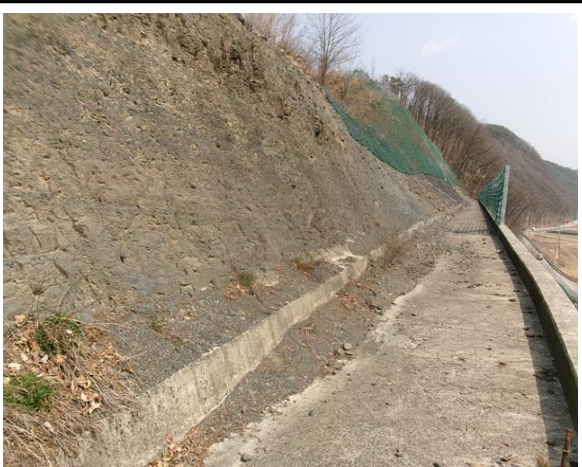
| 위 치 | 소단배수로 낙석방지울타리 | 위 치 | 1소단배수로 전구간 |

| 현 황 | 전경 | 현 황 | 낙석퇴적 |

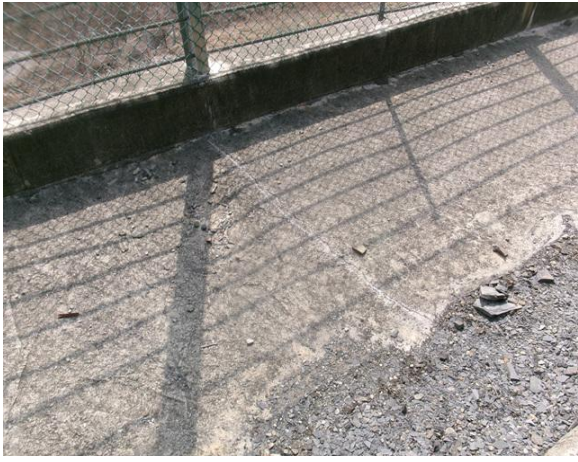
| 위 치 | STA 0+300 1소단배수로 | 위 치 | STA 0+320 1소단배수로 |

| 현 황 | 균열(L=2.5m) | 현 황 | 균열(L=2.5m) |

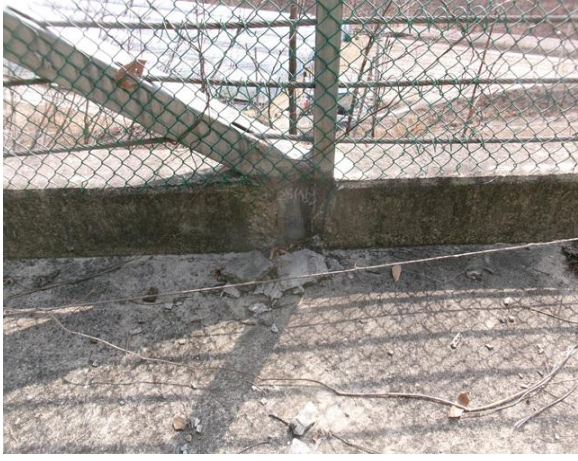
| 위 치 | STA 0+370 1소단배수로 | 위 치 | 전구간 |

| 현 황 | 낙석방지울타리 지주부 파손(A=0.15m <sup>2</sup> ) | 현 황 | 심한 풍화 |

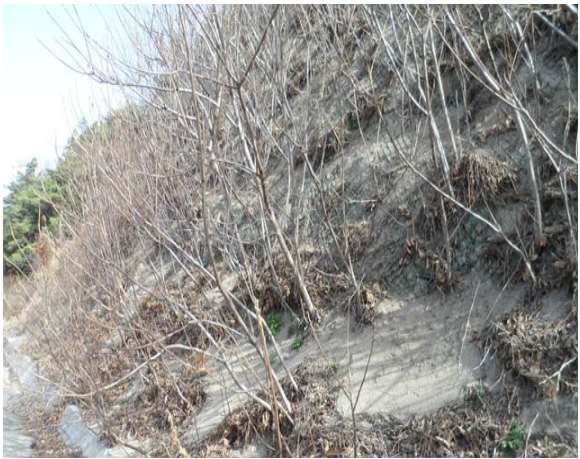
| 위 치 | 소단 배수로 | 위 치 | STA 53.37k 2단 |

| 현 황 | 전경 | 현 황 | 녹생토유실(A=10.0m×5.0m) |

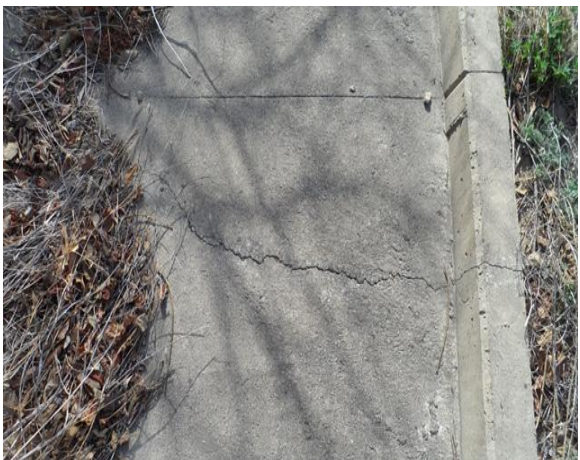
| 위 치 | STA 53.38k 1소단배수로 | 위 치 | STA 53.38k 1소단배수로 |

| 현 황 | 균열(L=2.0m) | 현 황 | 토사퇴적(A=50.0m×0.5m) |

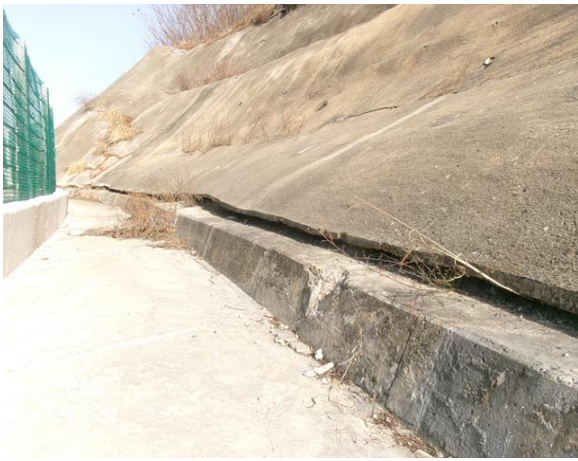
| 위 치 | STA 54.59k 3단 숏크리트 | 위 치 | STA 54.59k 3단 숏크리트 |

| 현 황 | 들뜸(A=40.0m×1.0m) | 현 황 | 들뜸(A=10.0m×1.0m) |

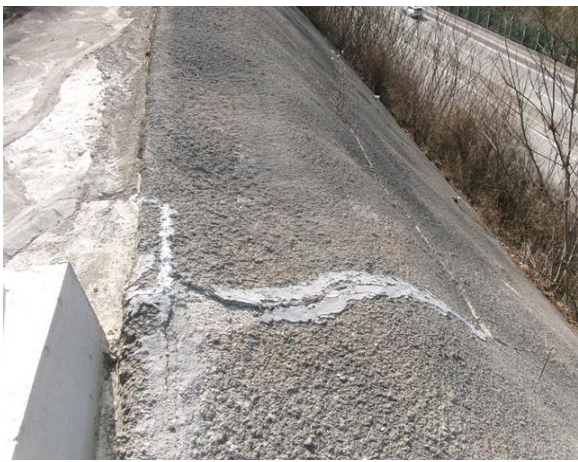
| 위 치 | STA 54.59k 2단 | 위 치 | STA 54.60k 소단배수로 |

| 현 황 | 숏크리트 들뜸 1.0*2.0 | 현 황 | 균열(L=2.0m) |

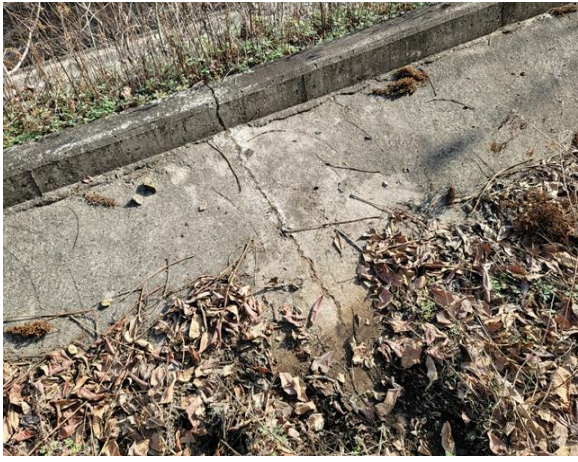
| 위 치 | STA 54.85k 1소단배수로 | 위 치 | STA 54.85k 1소단배수로 |

| 현 황 | 균열(L=2.0m) | 현 황 | 토사퇴적(V=1.0m³) |

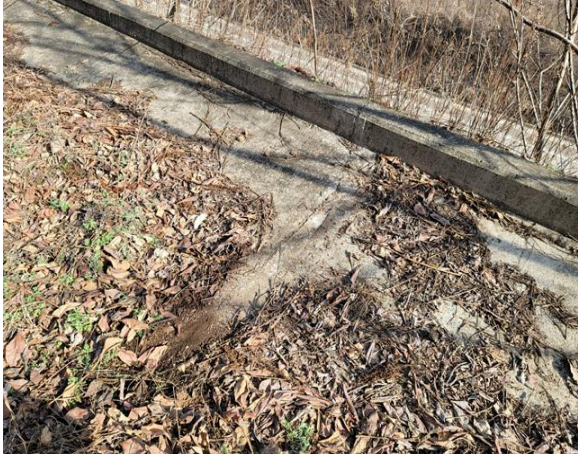
| 위 치 | STA 54.88k 1소단배수로 | 위 치 | STA 54.90k 산마루측구 |

| 현 황 | 균열(L=2.0m) | 현 황 | 균열(L=1.5m) |

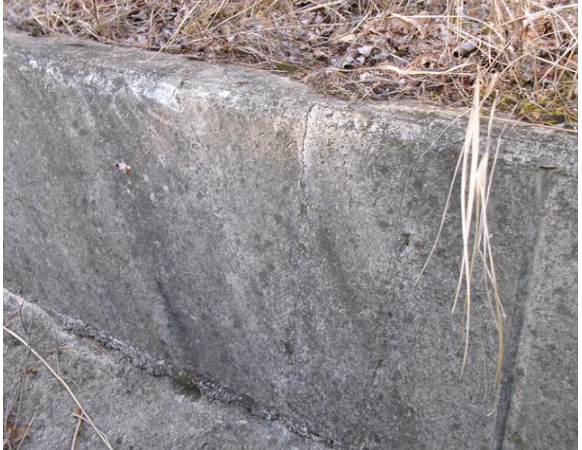
| 위 치 | 소단배수로 | 위 치 | STA 55.33k 산마루측구 |

| 현 황 | 전경 | 현 황 | 균열(L=0.5m) |

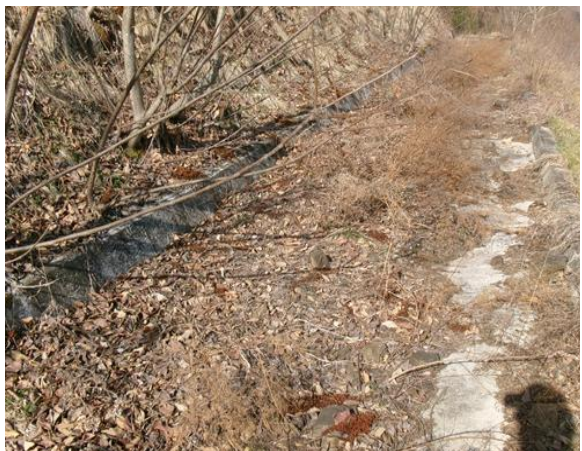
| 위 치 | STA 55.38k 소단배수로 | 위 치 | STA 55.43k 1소단배수로 |

| 현 황 | 토사퇴적(L=50.0m) | 현 황 | 들뜸(A=0.2m×0.5m) |

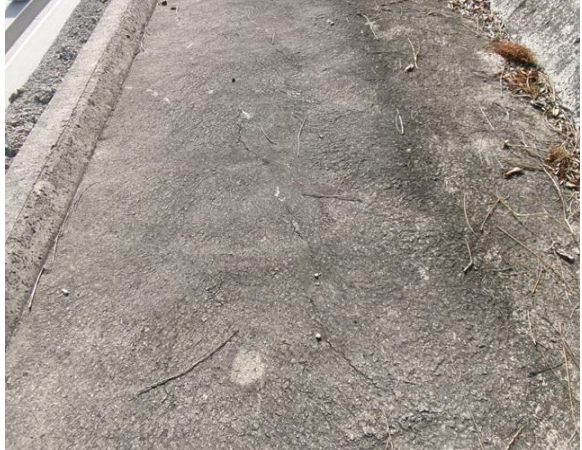
| 위 치 | STA 56.20k 1소단배수로 | 위 치 | STA 56.34k 1소단배수로 |

| 현 황 | 균열(L=50.0m) | 현 황 | 균열(L=10.0m) |

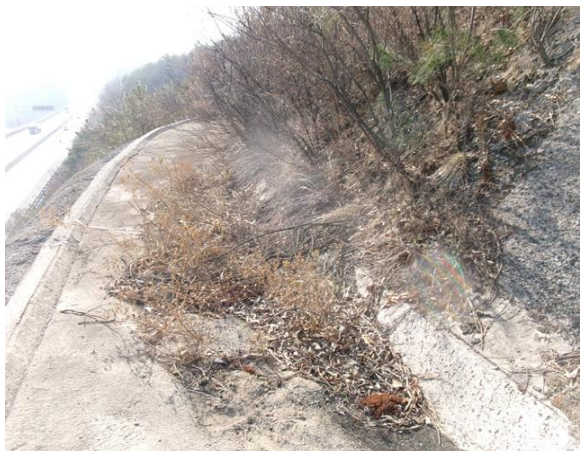
| 위 치 | STA 56.34k 1소단배수로 | 위 치 | STA 56.38k 산마루측구 |

| 현 황 | 토사퇴적(L=10.0m) | 현 황 | 균열(L=1.0m) |

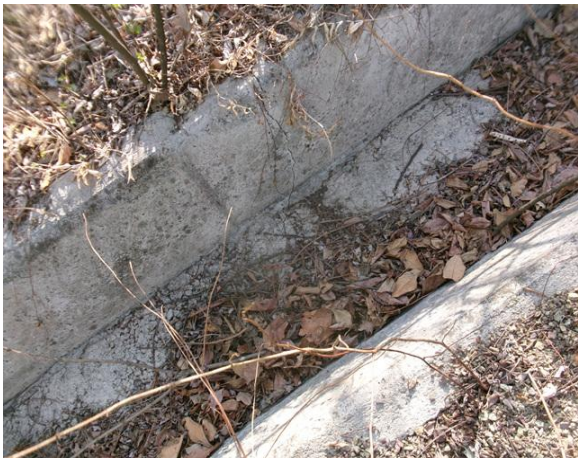
| 위 치 | STA 57.97k 산마루측구 | 위 치 | STA 58.00k 산마루측구 |

| 현 황 | 균열 ( $L=1.5\text{m}$ ) | 현 황 | 파손 ( $A=0.1\text{m}^2$ ) |

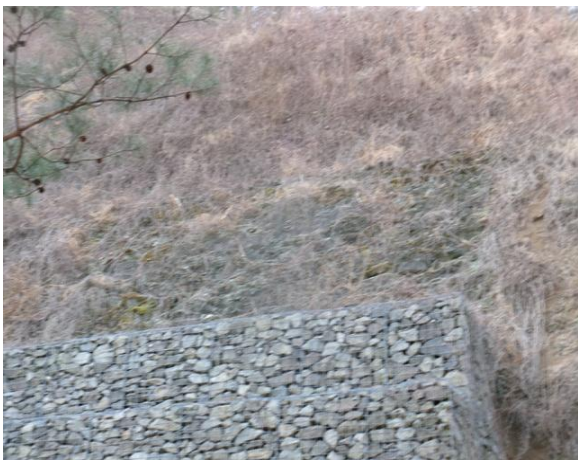
| 위 치 | STA 57.93k 2단 | 위 치 | STA 57.93k 2단 |

| 현 황 | 식생공유실 ( $A=8.0\text{m}^2$ ) | 현 황 | 식생공유실 ( $A=8.0\text{m}^2$ ) |

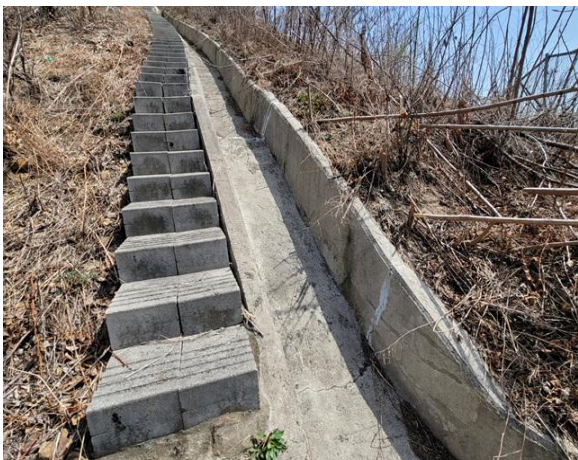
| 위 치 | STA 58.63k 산마루측구 | 위 치 | STA 58.68k 산마루측구 |

| 현 황 | 파손 (A=1.0m×2.5m) | 현 황 | 균열 (L=1.0m) |

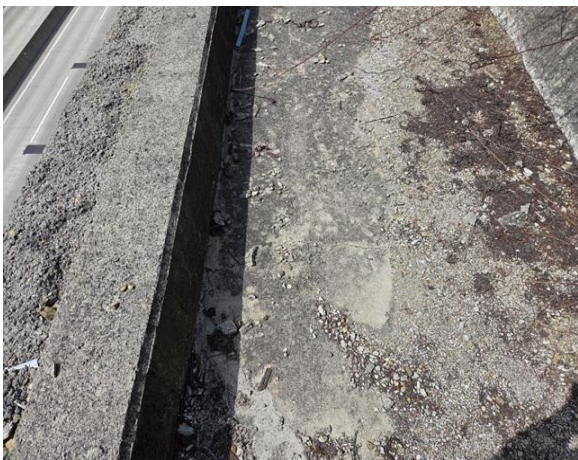
| 위 치 | STA 58.89k 1소단배수로 | 위 치 | STA 58.96k 1소단배수로 |

| 현 황 | 균열(L=2.0m) | 현 황 | 망상균열(A=1.0m×40.0m) |

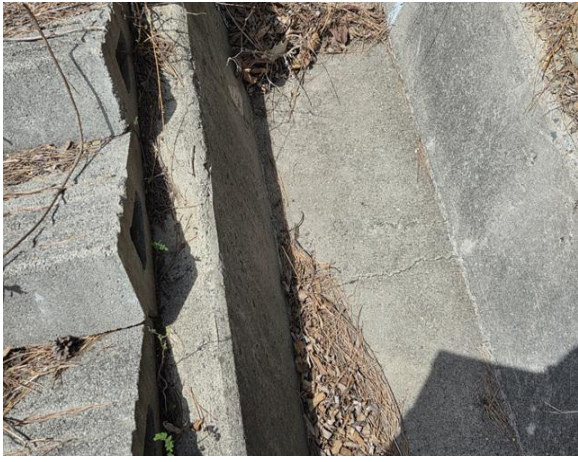
| 위 치 | STA 59.04k 산마루측구 | 위 치 | 2단 사면 |

| 현 황 | 균열(L=0.5m) | 현 황 | 이완암 우려구간 |

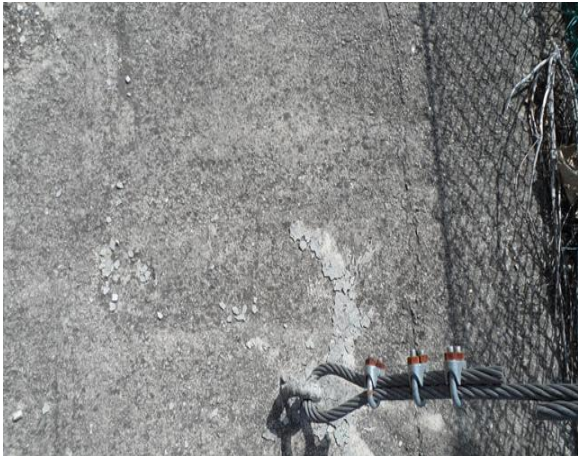
| 위 치 | STA 66.51k 1소단배수로 | 위 치 | STA 66.58k 1소단배수로 |

| 현 황 | 균열(L=2.0m) | 현 황 | 균열(L=2.0m) |

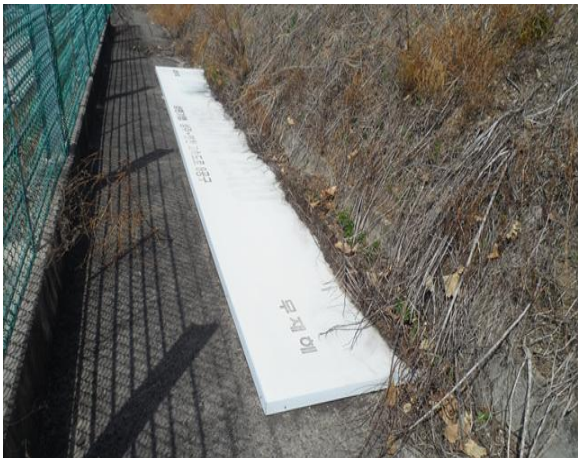
| 위 치 | STA 66.55k 1소단배수로 | 위 치 | STA 66.59k 1소단배수로 |

| 현 황 | 폐자재 적치 | 현 황 | 균열(L=2.0m) |
