## 45. 영천절토45

전경 및 손상현황 사진

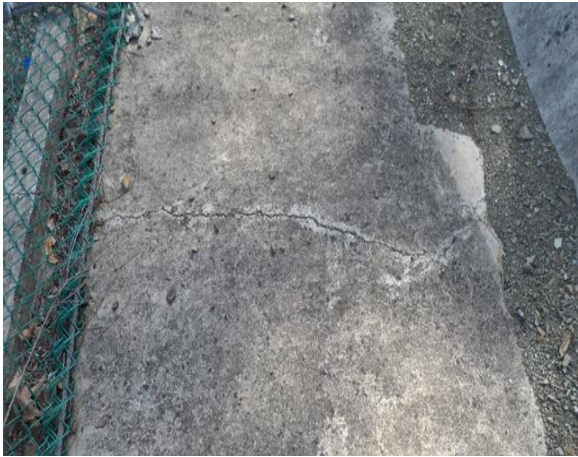
| 위 치 | STA 69.17k 1소단배수로 | 위 치 | STA 69.19k 1소단배수로 |

| 현 황 | 균열(L=2.0m) | 현 황 | 균열(L=2.0m) |

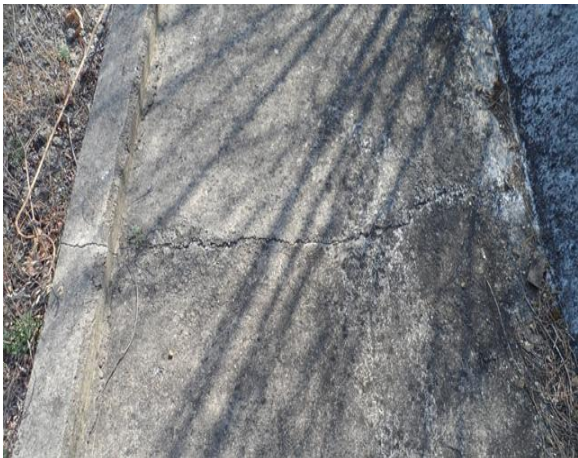
| 위 치 | STA 69.20k 1소단배수로 | 위 치 | STA 69.21k 산마루측구 |

| 현 황 | 균열(L=2.0m) | 현 황 | 균열(L=1.5m) |

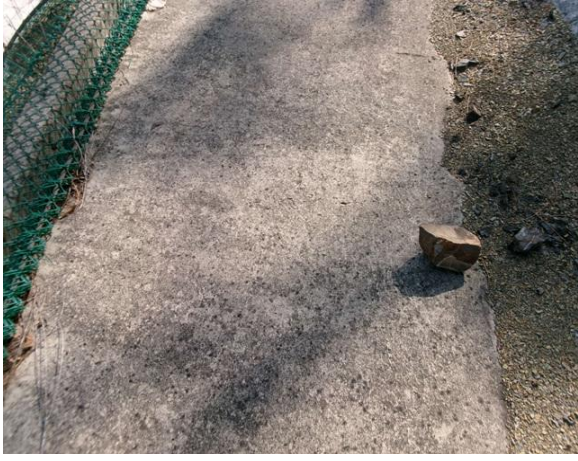
| 위 치 | STA 70.33k 1소단배수로 | 위 치 | STA 70.35k 1소단배수로 |

| 현 황 | 균열(L=3.0m) | 현 황 | 토사퇴적(L=40.0m) |

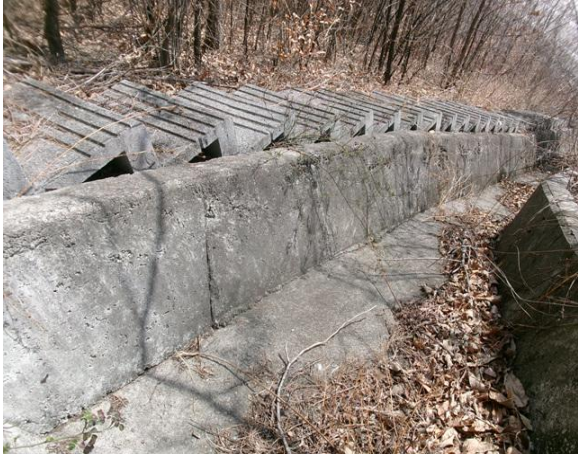
| 위 치 | STA 70.76k 산마루측구 | 위 치 | STA 70.77k 산마루측구 |

| 현 황 | 재료분리(A=2.0m×0.5m) | 현 황 | 균열(L=1.5m) |

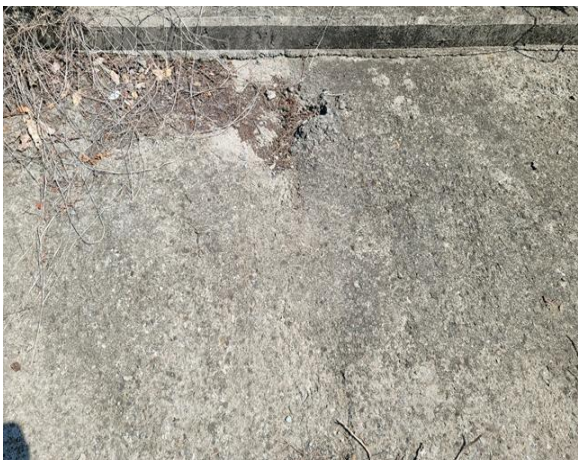
| 위 치 | STA 71.09k 1소단배수로 | 위 치 | STA 71.14k 산마루측구 |

| 현 황 | 균열(L=2.0m) | 현 황 | 균열(L=1.5m) |

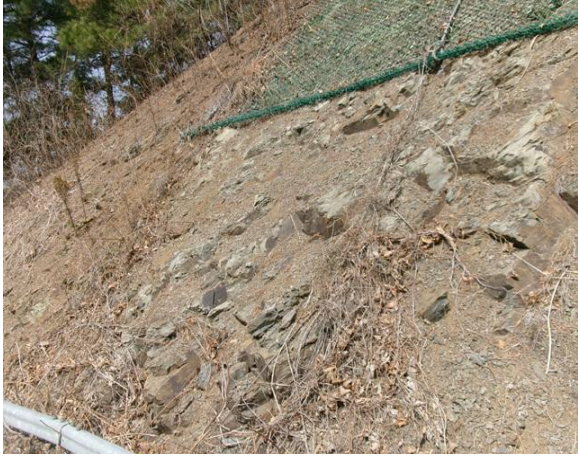
| 위 치 | STA 71.05~71.08k 1단 사면 | 위 치 | STA 71.05~71.08k 1단 사면 |

| 현 황 | 심한풍화 | 현 황 | 심한풍화 |

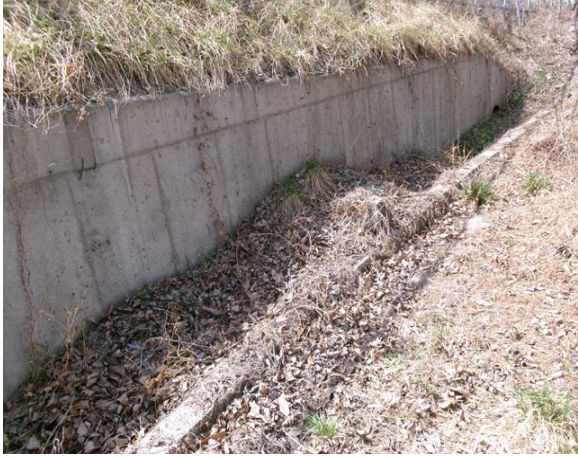
| 위 치 | STA 71.18k 산마루측구 | 위 치 | 1단 |

| 현 황 | 토사퇴적(L=5.0m) | 현 황 | 심한풍화 |

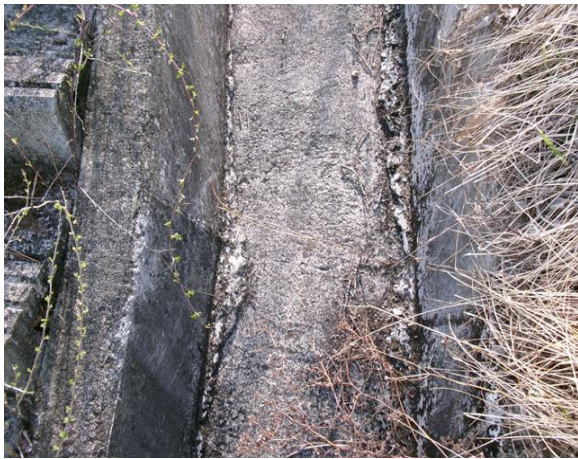
| 위 치 | 소단배수로 | 위 치 | STA 72.45k 산마루측구 |

| 현 황 | 전경 | 현 황 | 균열(L=1.5m) |

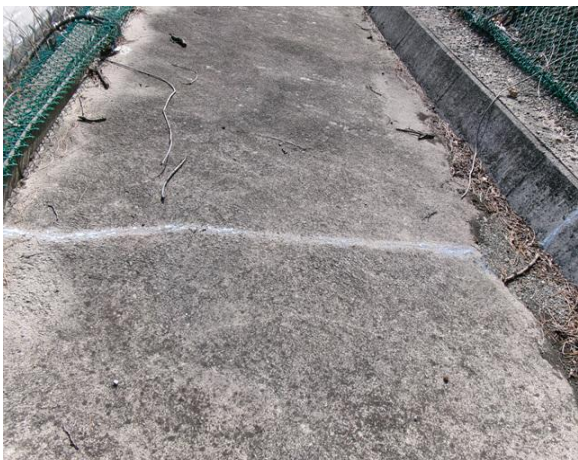
| 위 치 | STA 72.46k 1소단배수로 | 위 치 | STA 72.49k 1소단배수로 |

| 현 황 | 균열(L=3.0m) | 현 황 | 사균열(L=1.0m) |

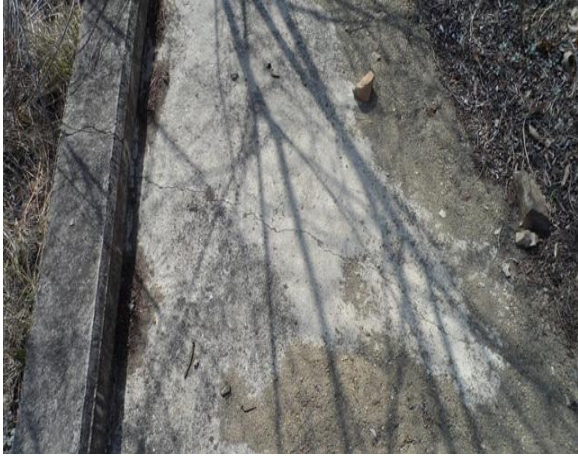
| 위 치 | STA 74.48k 1소단배수로 | 위 치 | 3단 |

| 현 황 | 균열(L=3.0m) | 현 황 | 심한풍화 |

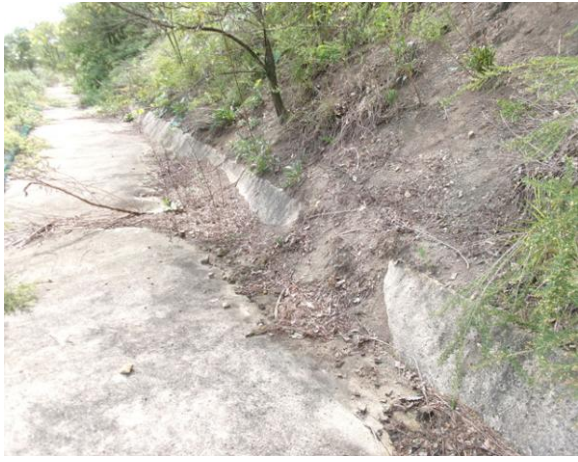
| 위 치 | 소단 배수로 | 위 치 | STA 74.82k 1소단배수로 |

| 현 황 | 전경 | 현 황 | 토사퇴적(L=90.0m) |

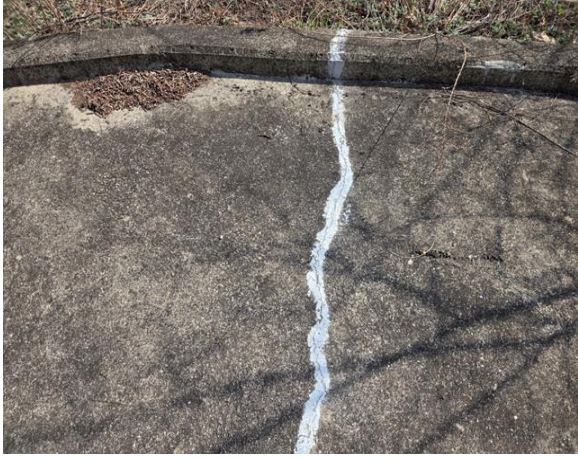
| 위 치 | STA 74.90k 1소단배수로 | 위 치 | STA 74.92k 산마루측구 |

| 현 황 | 균열(L=2.0m) | 현 황 | 균열(L=2.0m) |

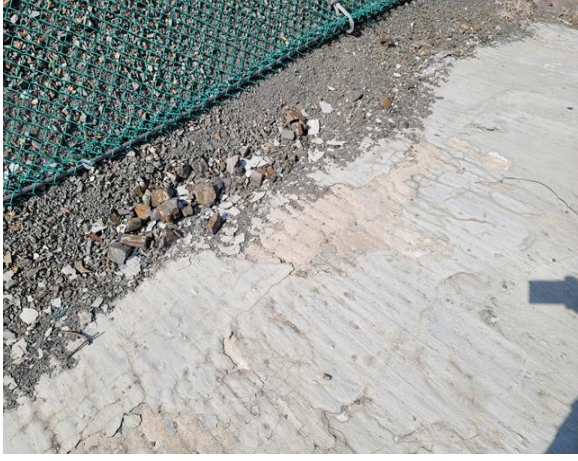
| 위 치 | STA 75.24k 1소단배수로 | 위 치 | STA 75.36k 산마루측구 |

| 현 황 | 보수부 박락(A=2.0m×20.0m) | 현 황 | 재료분리(A=10.0m×0.5m) |

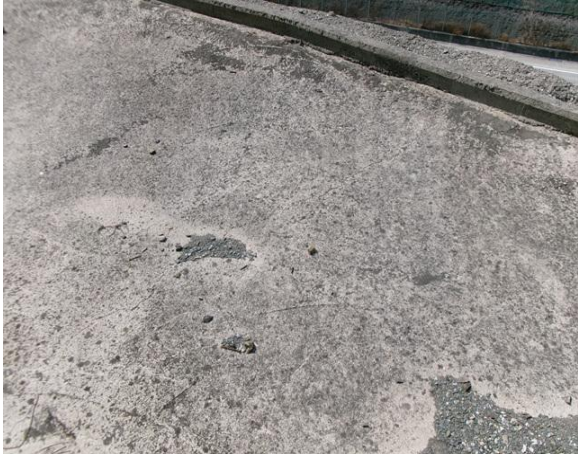
| 위 치 | STA 1.28k 1소단배수로 | 위 치 | STA 1.32k 산마루측구 |

| 현 황 | 균열(L=2.0m) | 현 황 | 균열(L=1.5m) |

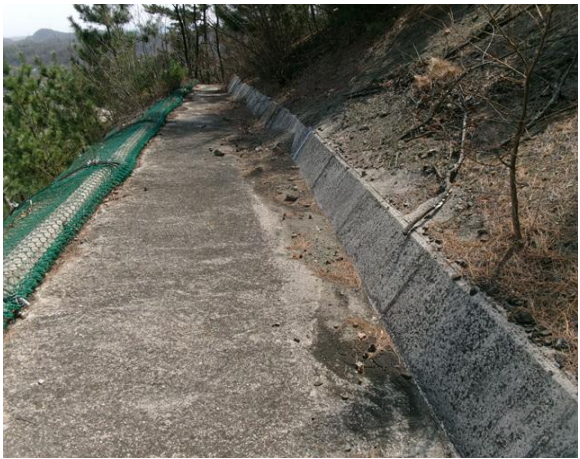
| 위 치 | 소단배수로 | 위 치 | STA 0.89k 1소단배수로 |

| 현 황 | 전경 | 현 황 | 토사퇴적 (L=10.0m) |

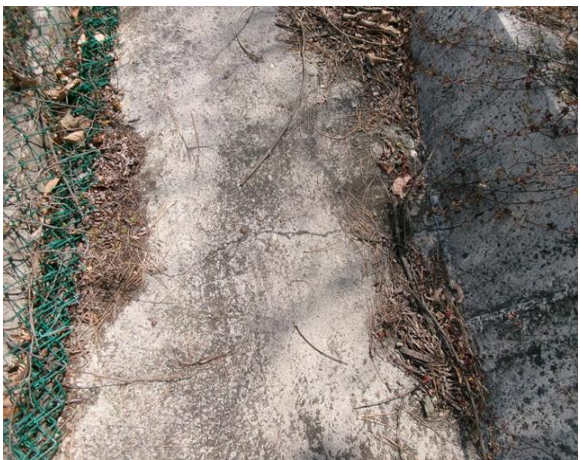
| 위 치 | STA 0.89 1소단배수로 | 위 치 | STA 0.95k 2단 |

| 현 황 | 균열 (L=1.5m) | 현 황 | 쑏크리트 파손 (A=1.0m*2.0m) |

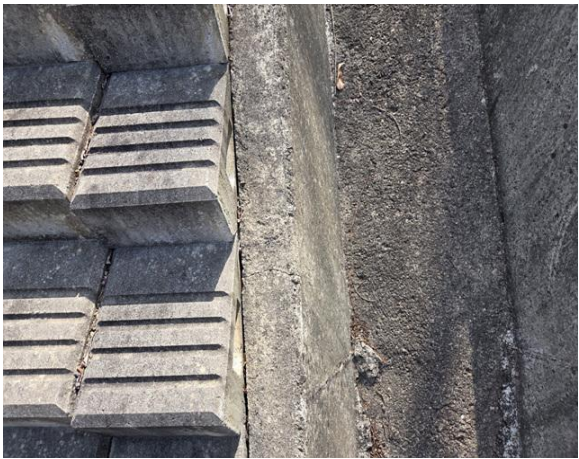
| 위 치 | 소단 배수로 | 위 치 | STA 0.17k 산마루측구 |

| 현 황 | 전경 | 현 황 | 균열(L=0.5m) |

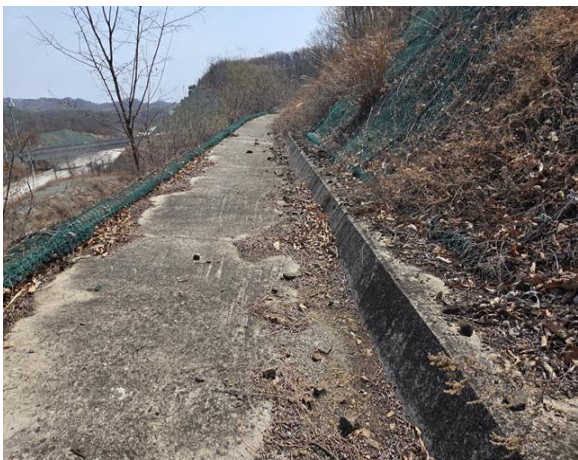
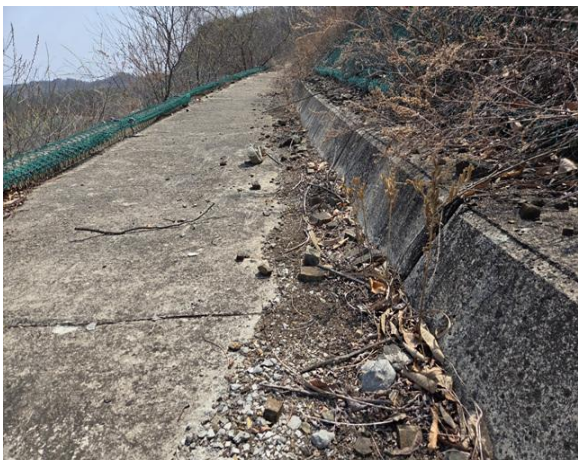
| 위 치 | STA 0.17k 소단배수로 | 위 치 | STA 0.17k 소단배수로 |

| 현 황 | 토사 및 낙석퇴적(L=40.0m) | 현 황 | 토사 및 낙석퇴적(L=40.0m) |

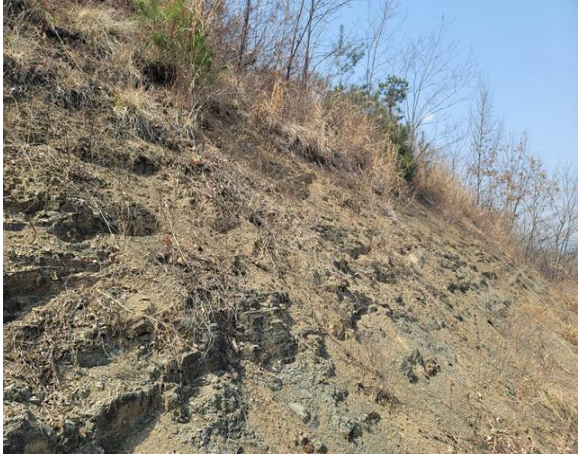
| 위 치 | 1단 | 위 치 | 3단 |

| 현 황 | 심한풍화 전경 | 현 황 | 풍화 전경 |

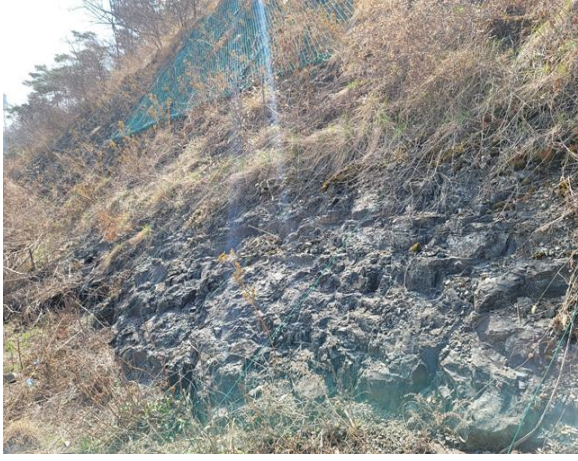
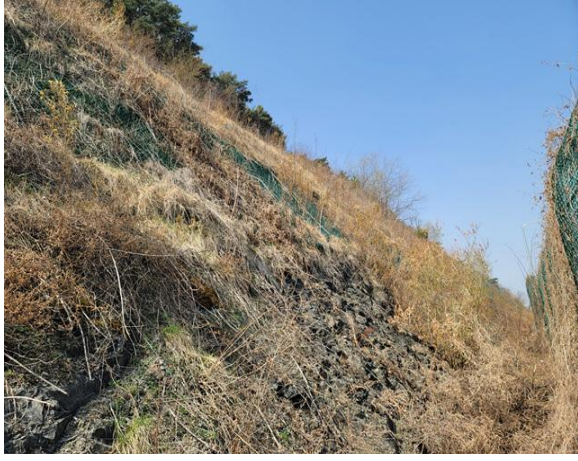
| 위 치 | 1~2단 | 위 치 | 1~2단 |

| 현 황 | 보통풍화 전경 | 현 황 | 보통풍화 전경 |

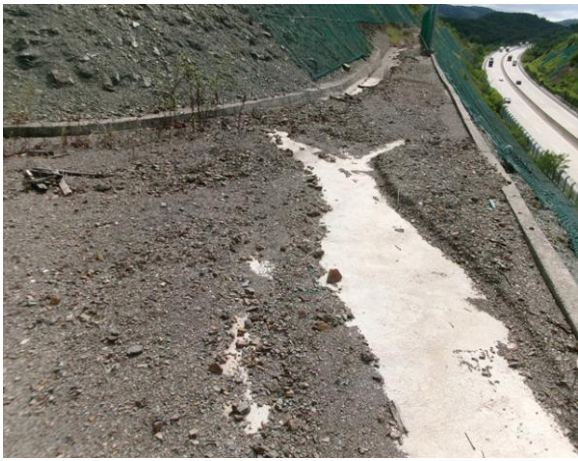
| 위 치 | STA 89.67k 1소단배수로 | 위 치 | STA 89.71k 1소단배수로 |

| 현 황 | 토사퇴적(L=60.0m) | 현 황 | 균열(L=2.5m) |

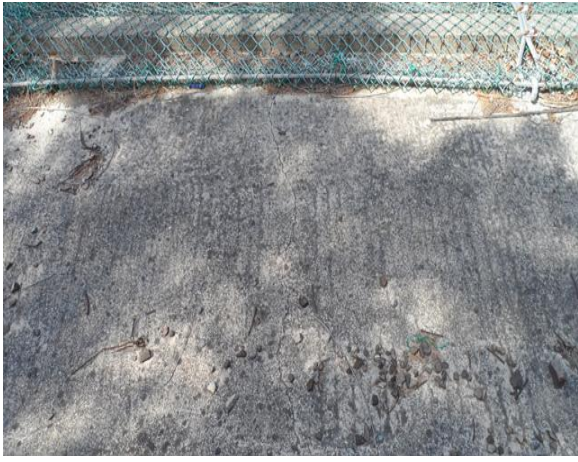
| 위 치 | STA 91.05k 1소단배수로 | 위 치 | STA 91.10k 산마루측구 |

| 현 황 | 균열(L=2.5m) | 현 황 | 파손(0.1m × 1.5m) |

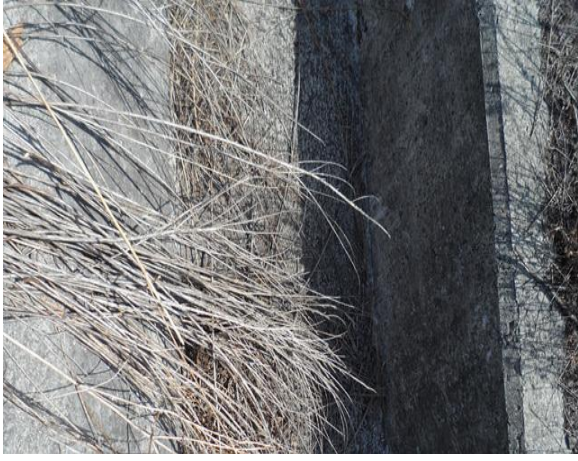
| 위 치 | STA 91.12k 산마루측구 | 위 치 | STA 91.13k 산마루측구 |

| 현 황 | 균열(L=0.5m) | 현 황 | 균열(L=0.5m) |

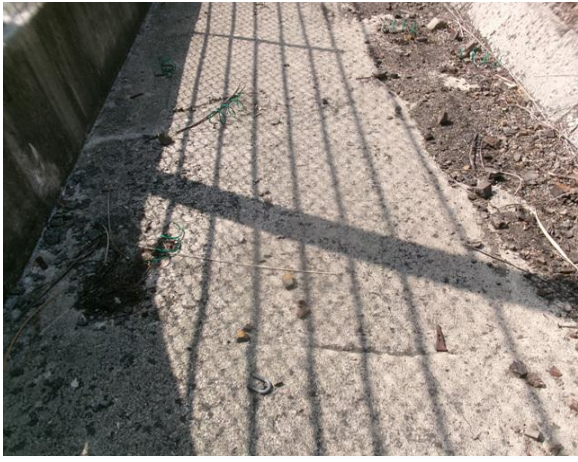
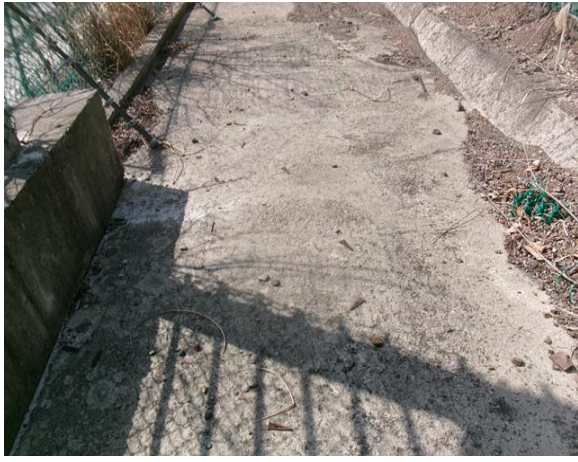
| 위 치 | STA 91.81~91.98k 1소단배수로 | 위 치 | STA 91.81~91.98k 1소단배수로 |

| 현 황 | 망상균열 (A=200.0m×2.0m) | 현 황 | 망상균열 (A=200.0m×2.0m) |

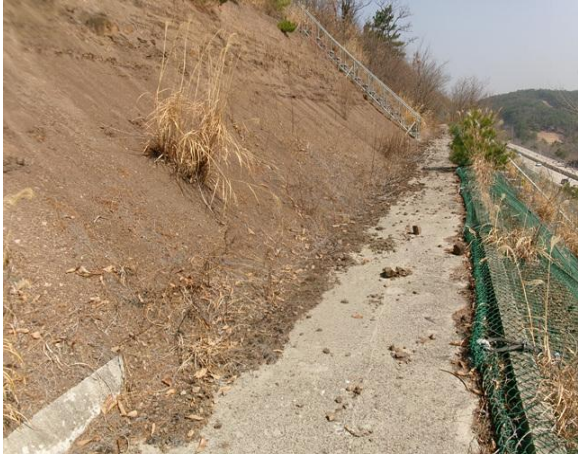
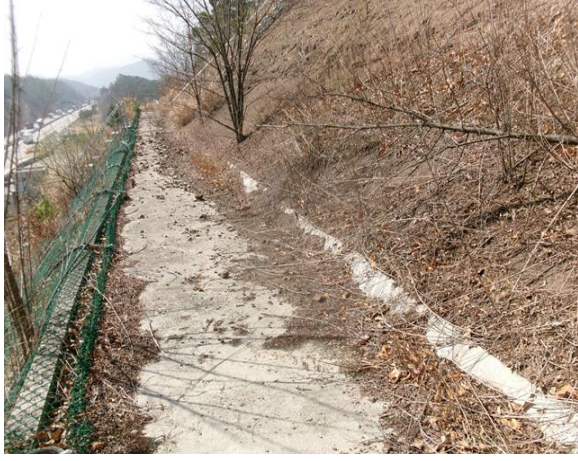
| 위 치 | STA 92.01~92.07k 1소단배수로 | 위 치 | STA 92.01~92.07k 1소단배수로 |

| 현 황 | 토사퇴적 (L=40.0m) | 현 황 | 토사퇴적 (L=40.0m) |
