# 부 록

# 사 진 첩

## 1. 군위터널(상주방향)

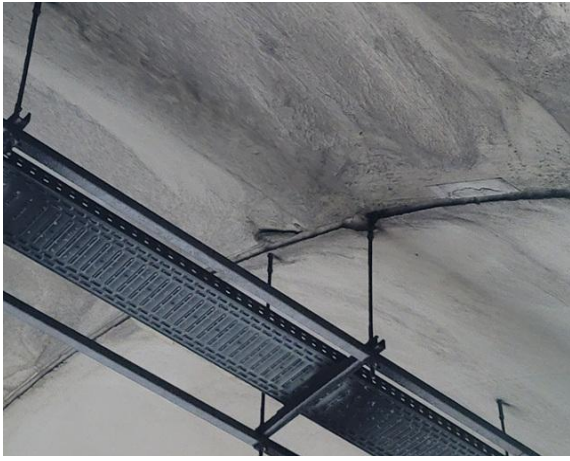
| 위 치 | J75 라이닝 콘크리트 | 위 치 | S103 라이닝 콘크리트 |

| 현 황 | 천단부 들뜸(A=0.2m×0.3m) | 현 황 | 천단부 재균열(0.5mm이상) |

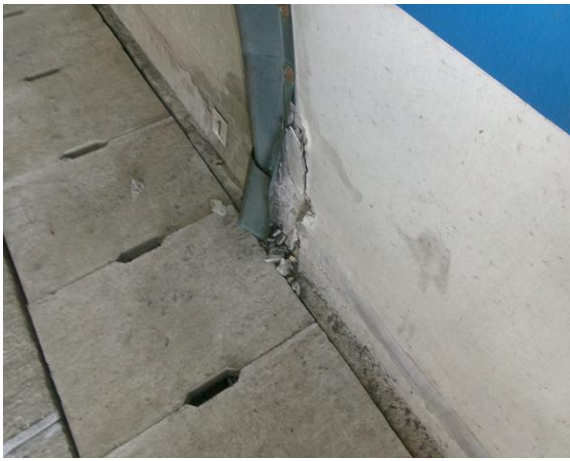
| 위 치 | S003 라이닝 콘크리트 | 위 치 | S094 라이닝 콘크리트 |

| 현 황 | 측벽부 들뜸(A=0.1m×0.3m) | 현 황 | 측벽부 백테(A=0.2m×0.3m) |

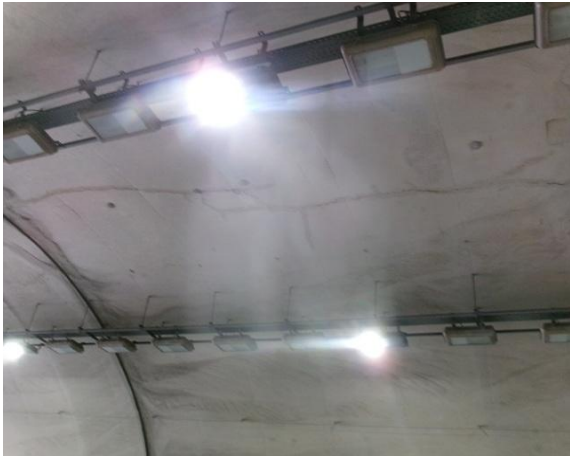
| 위 치 | S07 라이닝 콘크리트 | 위 치 | S39 라이닝 콘크리트 |

| 현 황 | 천단부 균열(0.3mm이상) | 현 황 | 천단부 표면오염(A=5.0m×2.0m) |

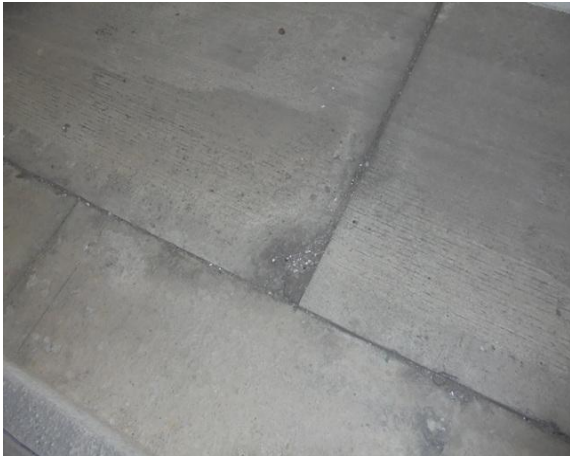
| 위 치 | S27 포장부 | 위 치 | S40 포장부 |

| 현 황 | 박락(A=0.2m×0.2m) | 현 황 | 박락(A=0.2m×0.3m) |

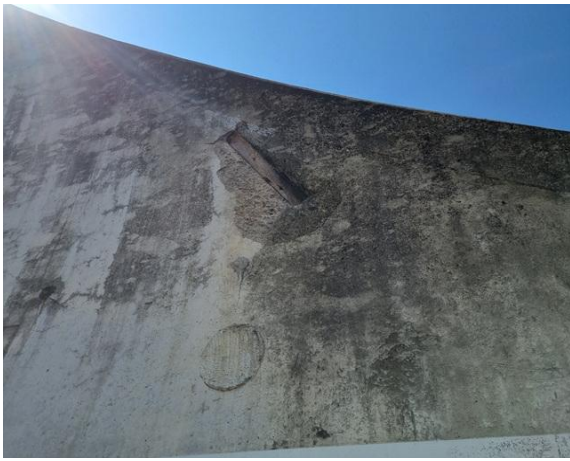
| 위 치 | S01 라이닝 콘크리트 | 위 치 | S37 라이닝 콘크리트 |

| 현 황 | 천단부 파손(A=0.3m×0.5m) | 현 황 | 천단부 재균열(0.3mm미만) |

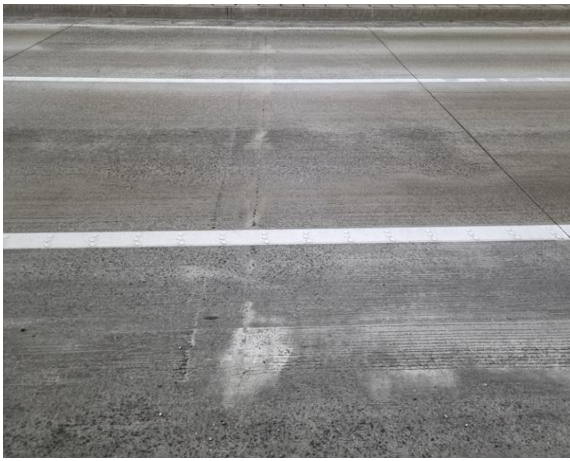
| 위 치 | S08 포장부 | 위 치 | S27 포장부 |

| 현 황 | 포장 패임(A=0.1m×10.0m) | 현 황 | 포장 마모(A=9.0m×10.0m) |

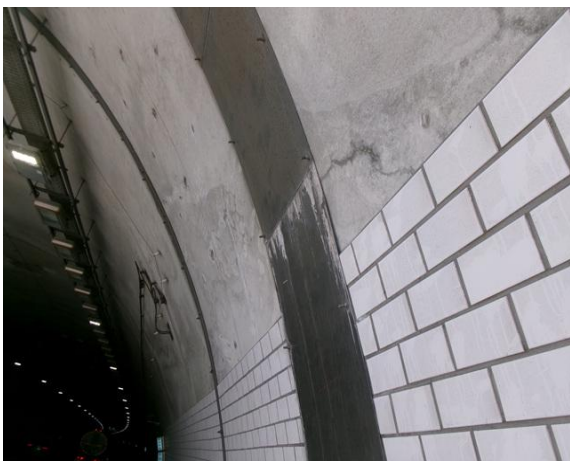
| 위 치 | S001 라이닝 콘크리트 | 위 치 | J004 라이닝 콘크리트 |

| 현 황 | 천단부 강판 백태(A=1.0m×1.0m) | 현 황 | 천단부 들뜸(A=0.1m×0.2m) |

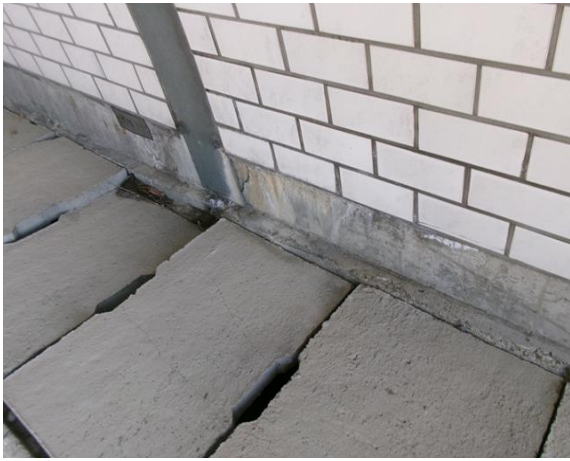
| 위 치 | S001 라이닝 콘크리트 | 위 치 | S138 라이닝 콘크리트 |

| 현 황 | 측벽부 누수흔적 (A=0.5m×0.3m) | 현 황 | 측벽부 타일탈락(6개소) |

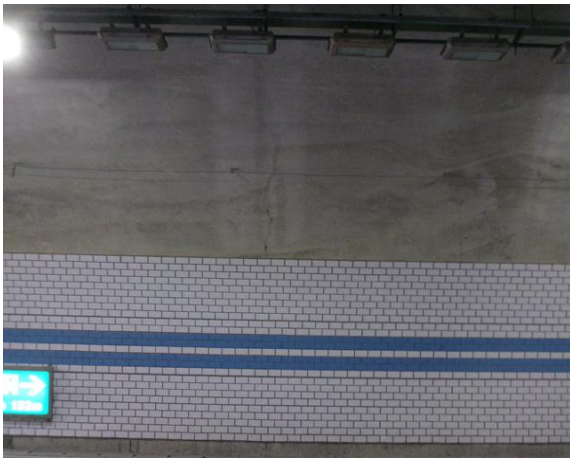
| 위 치 | S005 라이닝 콘크리트 | 위 치 | S111 라이닝 콘크리트 |

| 현 황 | 천단부 균열(0.3mm이상) | 현 황 | 천단부 균열(0.5mm이상) |

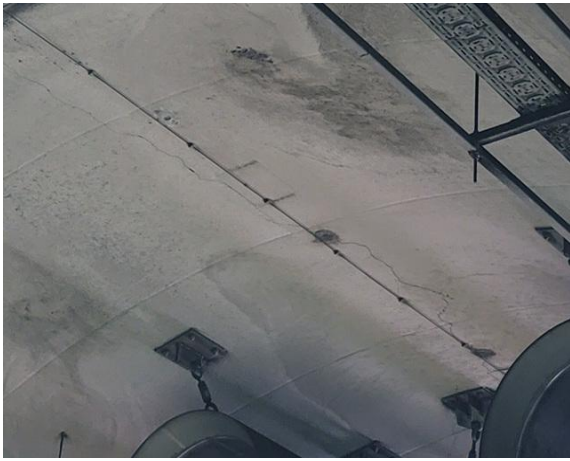
| 위 치 | S174 라이닝 콘크리트 | 위 치 | S184 라이닝 콘크리트 |

| 현 황 | 천단부 균열(1.0mm이상) | 현 황 | 천단부 망상균열(A=4.0m×3.0m) |

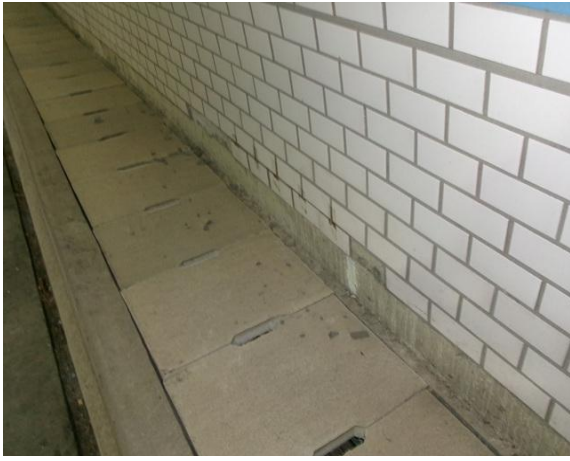
| 위 치 | S005 측벽부 | 위 치 | S137 측벽부 |

| 현 황 | 타일탈락(3개소) | 현 황 | 타일균열(2개소) |

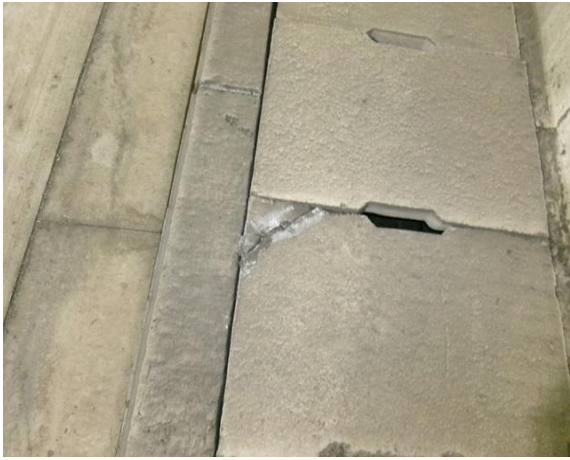
| 위 치 | S015 공동구 | 위 치 | S185 공동구 |

| 현 황 | 덜개파손(1개소) | 현 황 | 타일탈락 및 파손(9개소) |

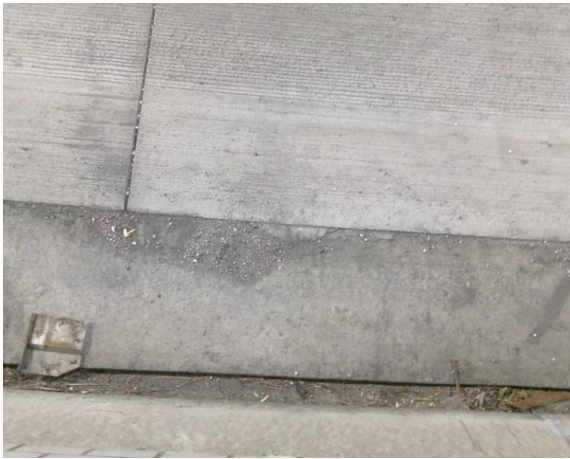
| 위 치 | S007 포장부 | 위 치 | S035 포장부 |

| 현 황 | 포장박리(A=0.1m×0.5m) | 현 황 | 고무패드 이탈 (L=0.3m) |

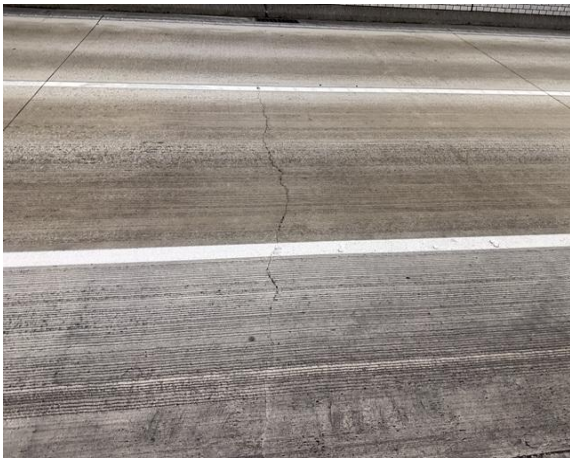
| 위 치 | S072 포장부 | 위 치 | 갱문 진입부 |

| 현 황 | 포장균열(L=4.0m) | 현 황 | 쇄굴(A=0.3m×0.4m) |

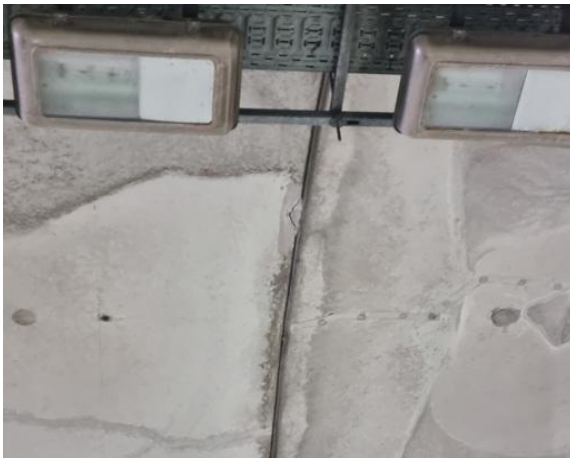
| 위 치 | J08 라이닝 콘크리트 | 위 치 | S44 라이닝 콘크리트 |

| 현 황 | 천단부 재들뜸(A=0.1m×0.3m) | 현 황 | 천단부 재균열(0.3mm이상) |

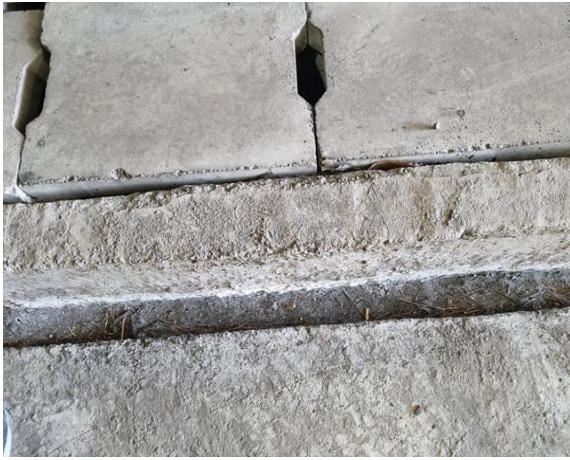
| 위 치 | S03 공동구 | 위 치 | S12 공동구 |

| 현 황 | 균열(0.3mm미만) | 현 황 | 덮개파손(1개소) |

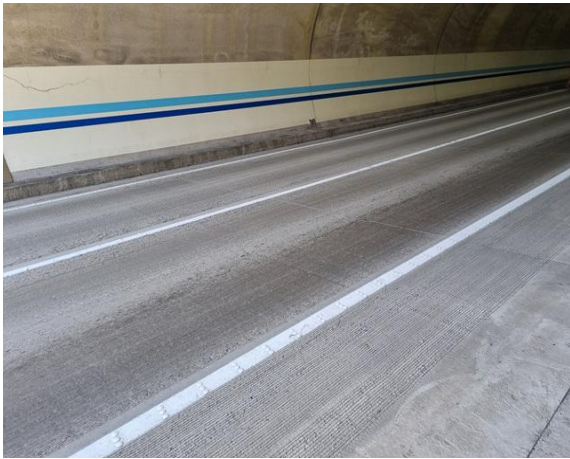
| 위 치 | S01 포장부 | 위 치 | S26 포장부 |

| 현 황 | 포장 패임(A=1.0m×30.0m) | 현 황 | 포장 박락(A=0.1m×0.3m) |

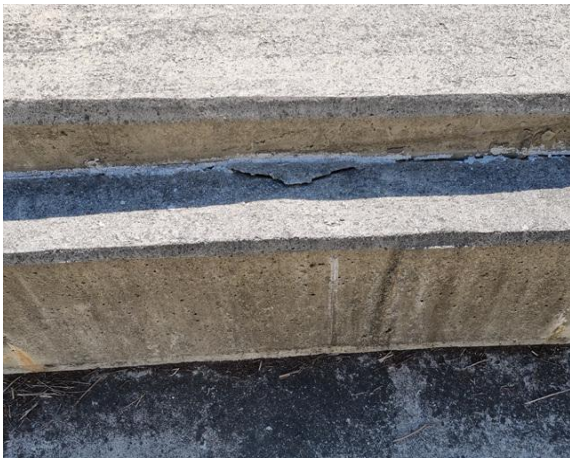
| 위 치 | 진입부 갭문 | 위 치 | 진출부 갭문 |

| 현 황 | 배수로 파손(A=0.1m×0.5m) | 현 황 | 배수로 균열(0.3mm이상) |

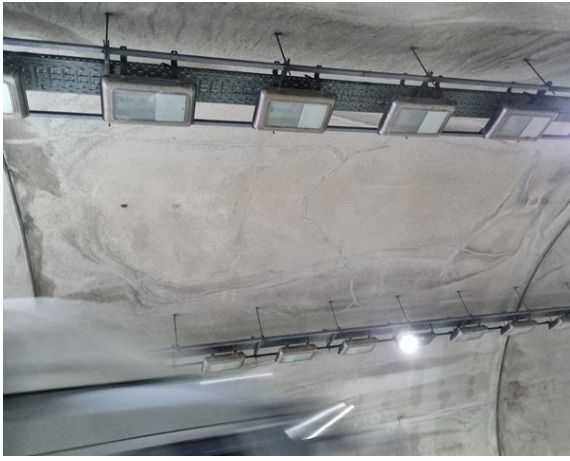
| 위 치 | S04 라이닝 콘크리트 | 위 치 | S50 라이닝 콘크리트 |

| 현 황 | 천단부 재균열(0.3mm미만) | 현 황 | 천단부 균열(0.3mm미만) |

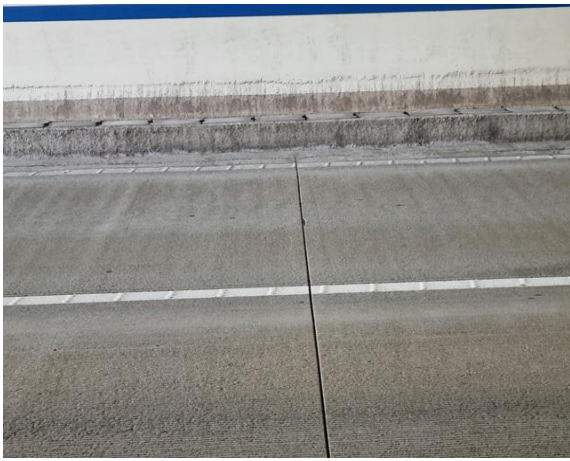
| 위 치 | S03 포장부 | 위 치 | S50 포장부 |

| 현 황 | 스폴링 (A=0.1m×0.3m) | 현 황 | 박리 (A=0.2m×0.5m) |

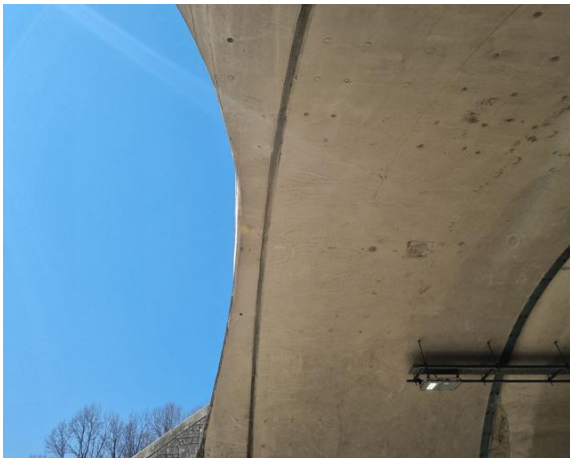
| 위 치 | S01 라이닝 콘크리트 | 위 치 | S33 라이닝 콘크리트 |

| 현 황 | 천단부 균열(0.3mm이상) | 현 황 | 천단부 재균열(0.3mm이상) |

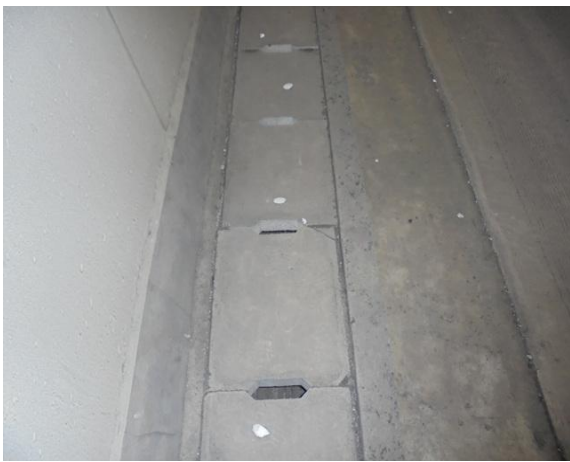
| 위 치 | S34 공동구 | 위 치 | S10 포장부 |

| 현 황 | 덜개파손(1개소) | 현 황 | 포장 마모(A=5.0m×10.0m) |

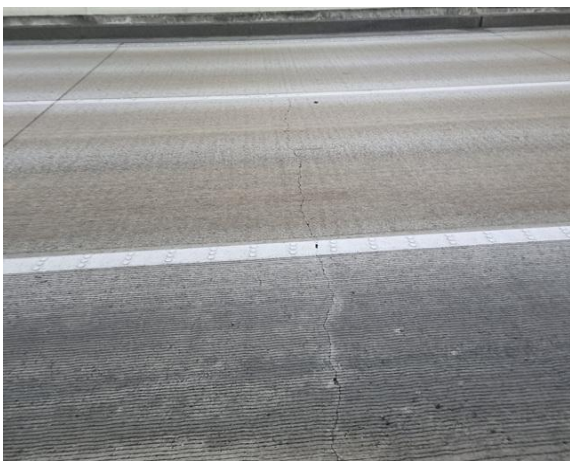
| 위 치 | S19 포장부 | 위 치 | 진출부 갭문 |

| 현 황 | 균열(L=5.0m) | 현 황 | 배수로 파손(A=0.2m×1.0m) |

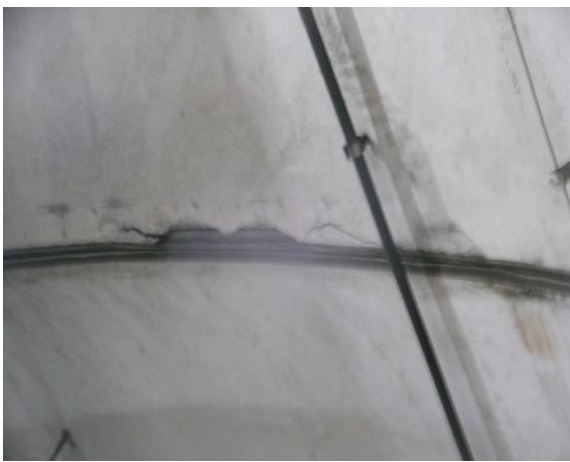
| 위 치 | J14 라이닝 콘크리트 | 위 치 | S26 라이닝 콘크리트 |

| 현 황 | 천단부 박락(A=0.1m×1.0m) | 현 황 | 천단부 재균열(0.3mm미만) |

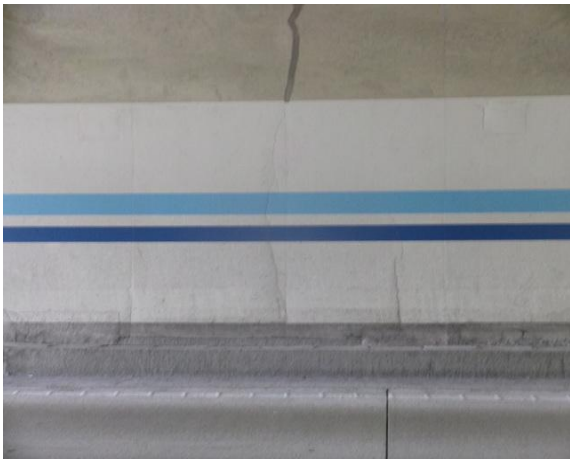
| 위 치 | S04 라이닝 콘크리트 | 위 치 | S31 라이닝 콘크리트 |

| 현 황 | 측벽부 균열(0.3mm이상) | 현 황 | 측벽부 망상균열(A=4.0m×0.5m) |

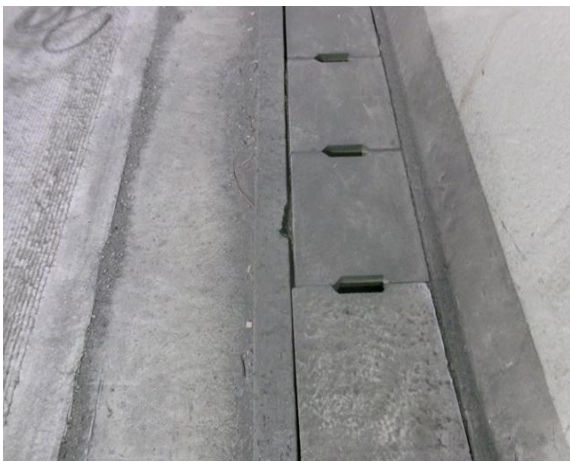
| 위 치 | S09 공동구 | 위 치 | S22 포장부 |

| 현 황 | 파손(A=0.1m×0.1m) | 현 황 | 스폴링(A=0.1m×0.1m) |

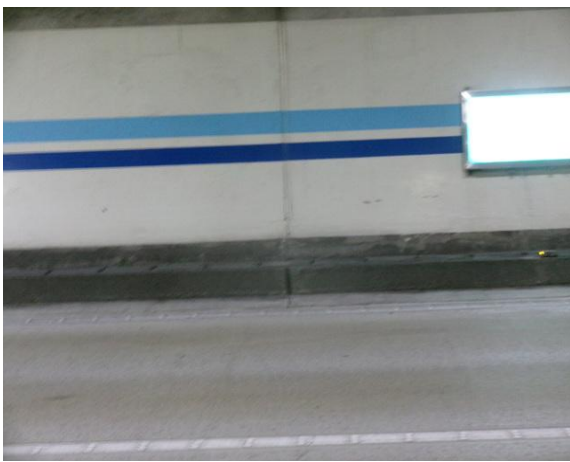
| 위 치 | S047 라이닝 콘크리트 | 위 치 | S064 라이닝 콘크리트 |
| 현 황 | 측벽부 균열(0.3mm이상) | 현 황 | 측벽부 마감재 박락(A=0.2m×0.3m) |

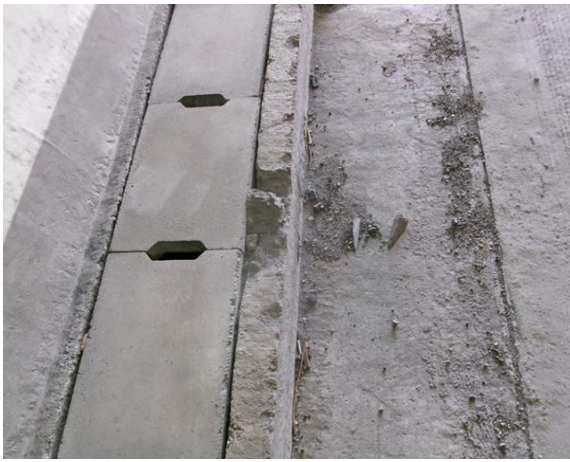
| 위 치 | S016 공동구 | 위 치 | S082 공동구 |
| 현 황 | 박락(A=0.3m×0.5m) | 현 황 | 균열(0.3mm이상) |

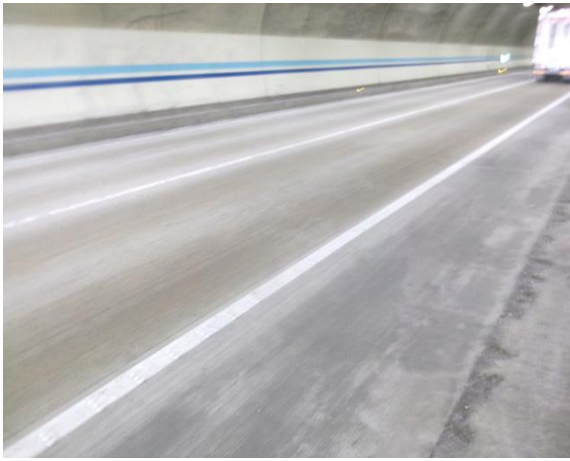
| 위 치 | S006 포장부 | 위 치 | S046 포장부 |
| 현 황 | 포장마모(A=1.0m×9.0m) | 현 황 | 포장균열(L=4.0m) |

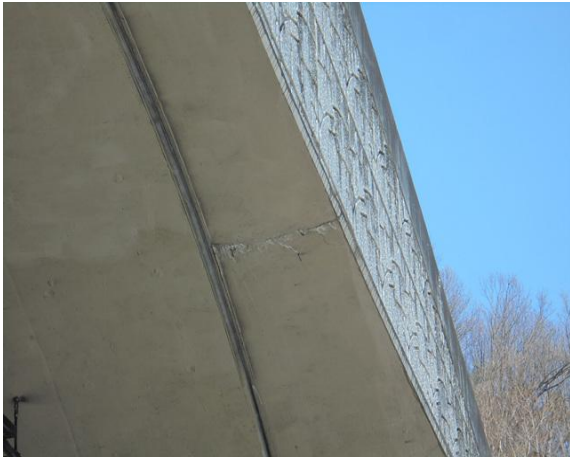
| 위 치 | S102 라이닝 콘크리트 | 위 치 | S001 라이닝 콘크리트 |
| 현 황 | 천단부 균열부백태(A=0.2m×0.5m) | 현 황 | 측벽부 균열(0.3mm이상) |

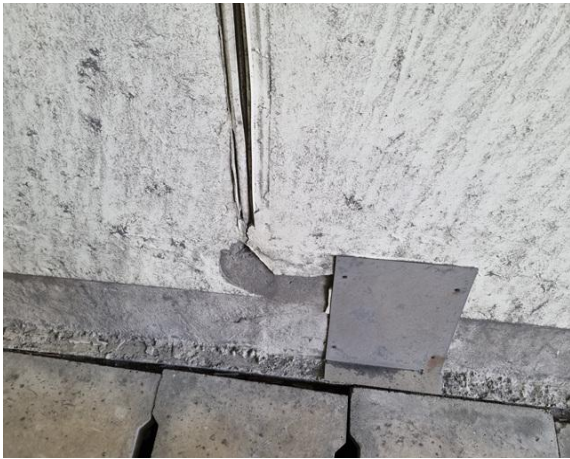
| 위 치 | S004 라이닝 콘크리트 | 위 치 | S078 라이닝 콘크리트 |
| 현 황 | 측벽부 마감재 박락(A=0.2m×0.3m) | 현 황 | 측벽부 망상균열(A=2.0m×10.0m) |

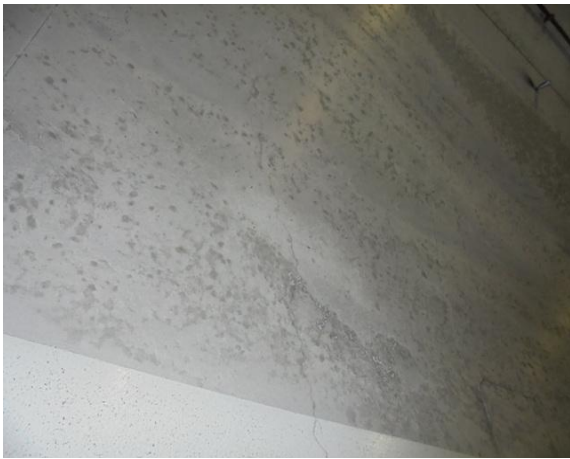
| 위 치 | S085 라이닝 콘크리트 | 위 치 | S102 라이닝 콘크리트 |
| 현 황 | 측벽부 균열(0.3mm이상) | 현 황 | 측벽부 누수흔적(A=2.5m×0.4m) |

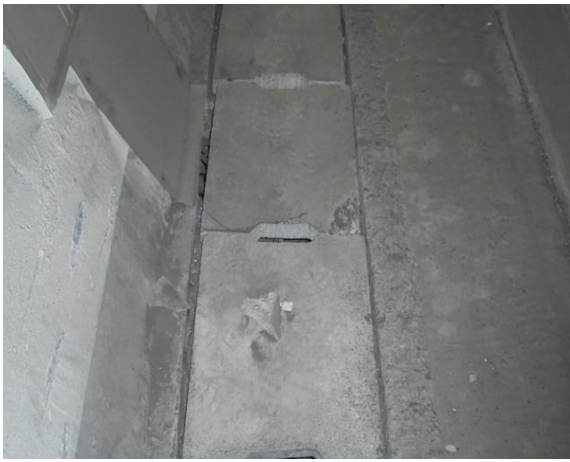
| 위 치 | S069 공동구 | 위 치 | S075 공동구 |
| 현 황 | 덜개파손(2개소) | 현 황 | 박락(A=0.3m×0.4m) |

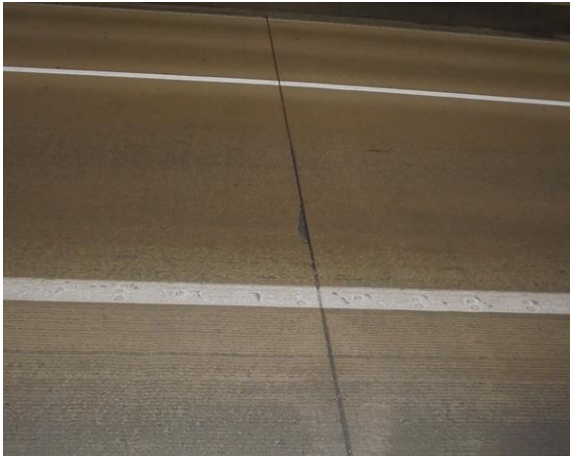
| 위 치 | S069 포장부 | 위 치 | S081 포장부 |
| 현 황 | 포장 스폴링(A=0.1m×0.3m) | 현 황 | 박리(A=1.5m×0.3m) |
