# 부 록

# 사 진 첩

# 1. 패널식 옹벽 01

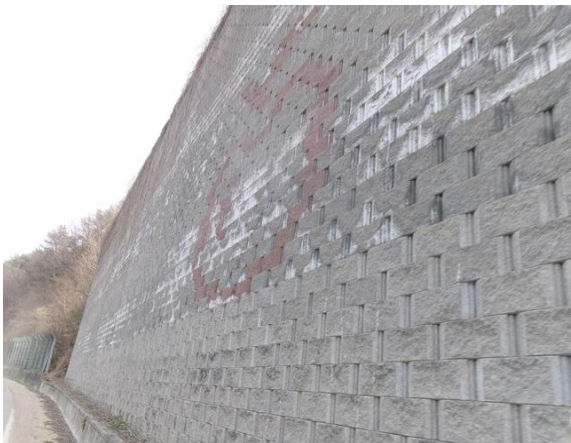
| 위 치 | S02 블록 전면부 | 위 치 | S02~08 블록 전면부 |
| 현 황 | 블록 백태(A=20.0m×2.0m) | 현 황 | 블록 백태(A=20.0m×2.0m) |

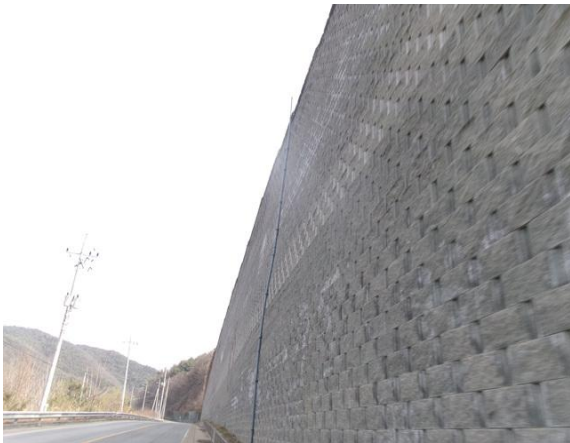
| 위 치 | S10~12 블록 전면부 | 위 치 | S10~12 블록 전면부 |
| 현 황 | 배부름(A=20.0m×10.0m) | 현 황 | 배부름(A=20.0m×10.0m) |

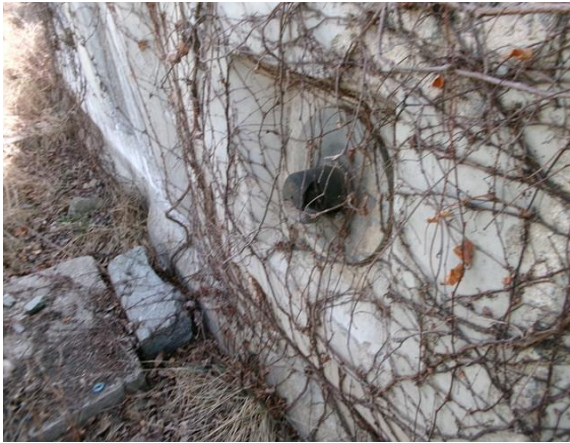
| 위 치 | S1 패널 전면부 | 위 치 | S3 패널 전면부 |
| 현 황 | 앵커캡 파손(1EA) | 현 황 | 백태(표면열화)(A=8.0m×5.0m) |

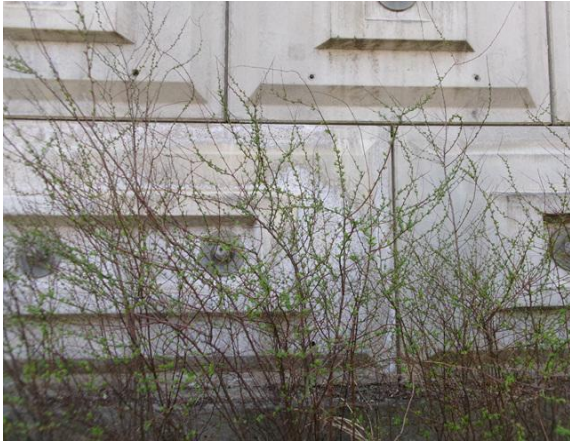
| 위 치 | S3 패널 전면부 | 위 치 | S6 패널 전면부 |
| 현 황 | 백태(표면열화)(A=1.0m×2.0m) | 현 황 | 백태(표면열화)(A=20.0m×2.0m) |

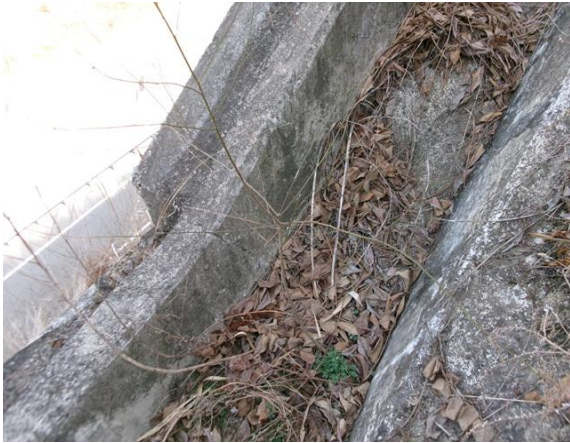
| 위 치 | S4 패널 전면부 | 위 치 | S7 패널 전면부 |
| 현 황 | 상부 배수로 들뜸 (A=0.1m×0.5m) | 현 황 | 상부 배수로 이격 (L=0.5m) |

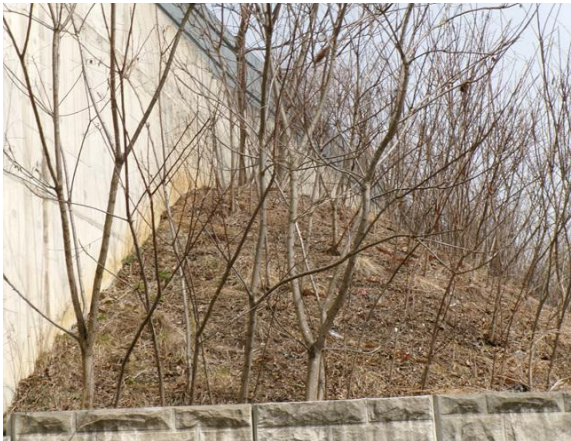
| 위 치 | 옹벽 | 위 치 | 옹벽 |

| 현 황 | 상부 전경 | 현 황 | 배수관 전경 |

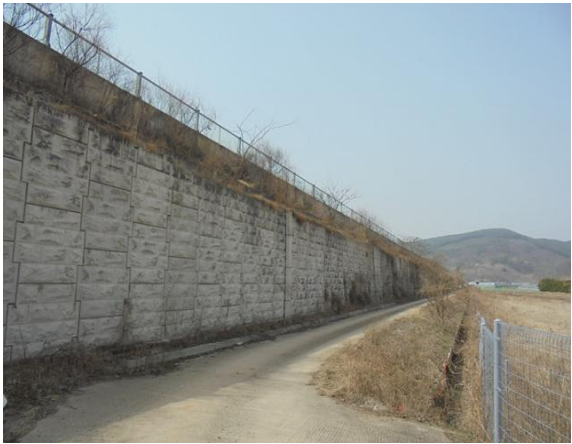
| 위 치 | 옹벽 | 위 치 | 옹벽 |

| 현 황 | 시점부 전경 | 현 황 | 종점부 전경 |

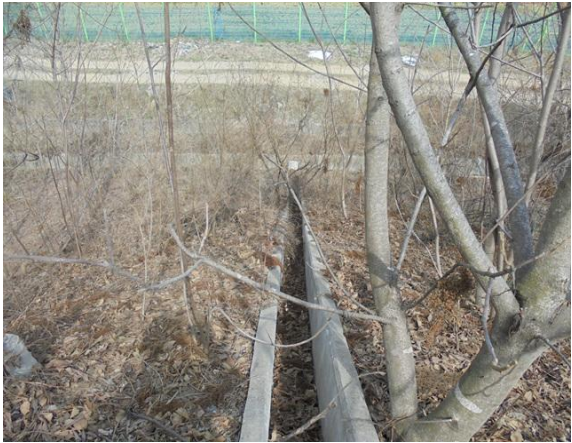
| 위 치 | 옹벽 | 위 치 | 옹벽 |

| 현 황 | 상부 배수로 전경 | 현 황 | 하부 전경 |

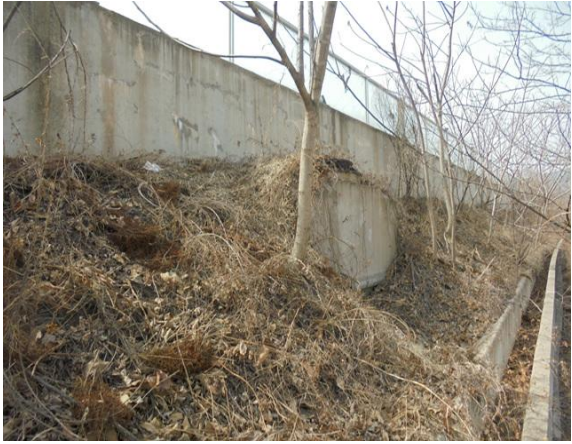
| 위 치 | 옹벽 | 위 치 | 옹벽 |

| 현 황 | 상부 전경 | 현 황 | 정면 전경 |

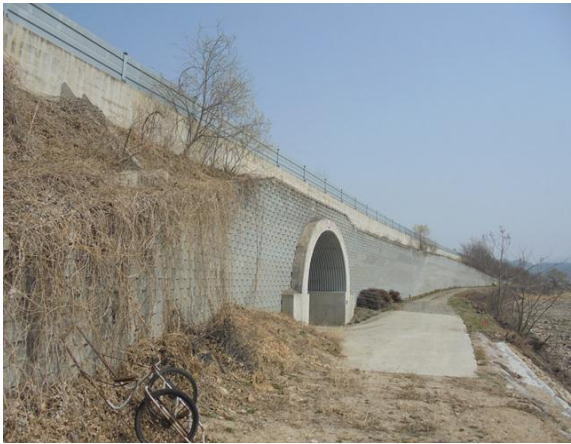
| 위 치 | 옹벽 | 위 치 | 옹벽 |

| 현 황 | 시점부 전경 | 현 황 | 중점부 전경 |

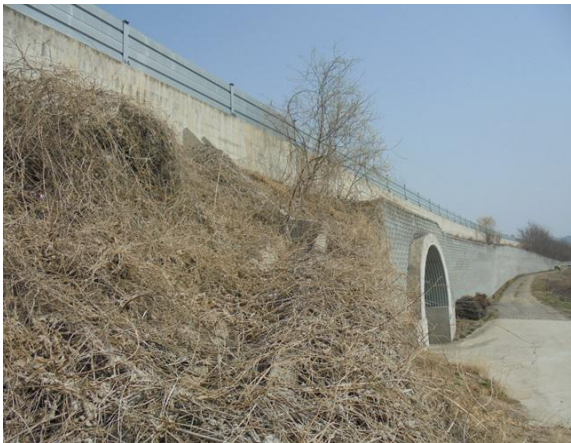
| 위 치 | 옹벽 | 위 치 | 옹벽 |

| 현 황 | 상부 전경 | 현 황 | 하부 전경 |

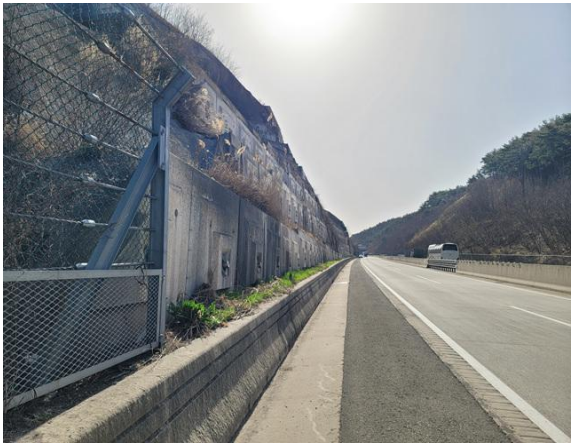
| 위 치 | 옹벽 | 위 치 | 옹벽 |

| 현 황 | 시점부 전경 | 현 황 | 중점부 전경 |

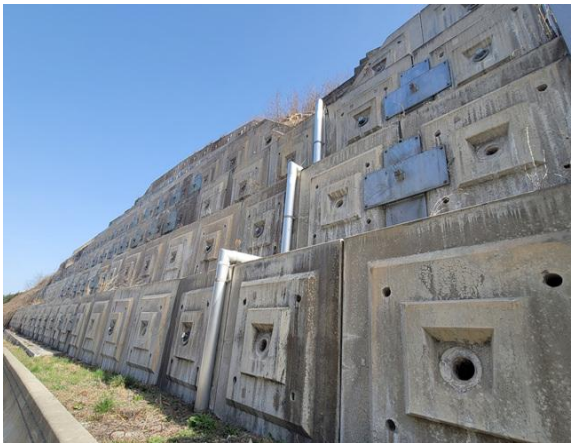
| 위 치 | 옹벽 | 위 치 | 옹벽 |

| 현 황 | 배수시설 전경 | 현 황 | 하부 전경 |

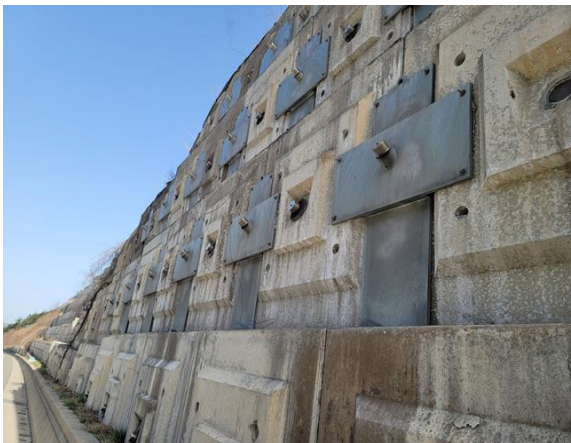
| 위 치 | 패널 전면부(보강) | 위 치 | S02 옹벽 상부 |

| 현 황 | 전경 | 현 황 | 쏫크리트 파손(A=7.0m×2.5m) |

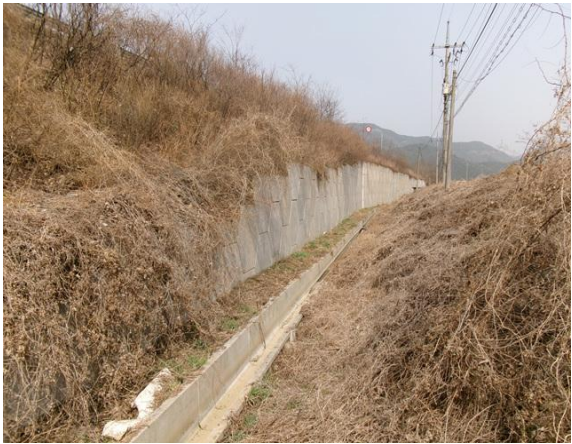
| 위 치 | 옹벽 | 위 치 | 옹벽 |

| 현 황 | 시점부 전경 | 현 황 | 종점부 전경 |

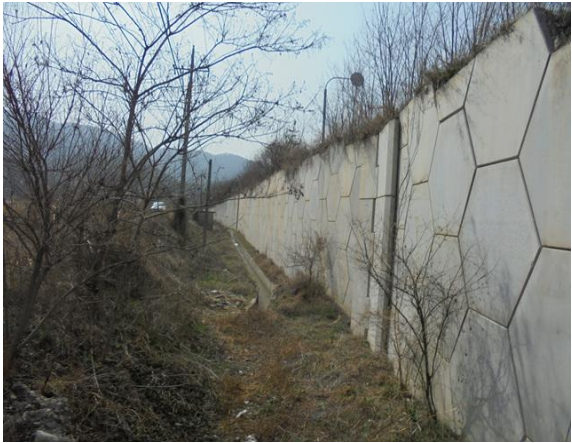
| 위 치 | 옹벽 | 위 치 | 옹벽 |

| 현 황 | 하부 전경 | 현 황 | 상부 배수로 전경 |

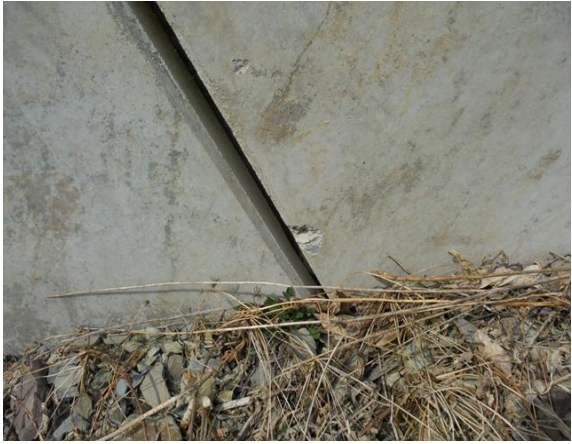
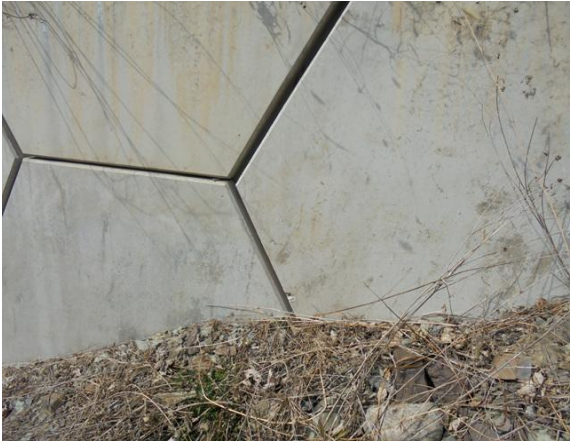
| 위 치 | S7 패널 전면부 | 위 치 | S7 패널 전면부 |

| 현 황 | 판넬 파손(A=0.1m×0.1m) | 현 황 | 판넬 파손(A=0.1m×0.1m) |

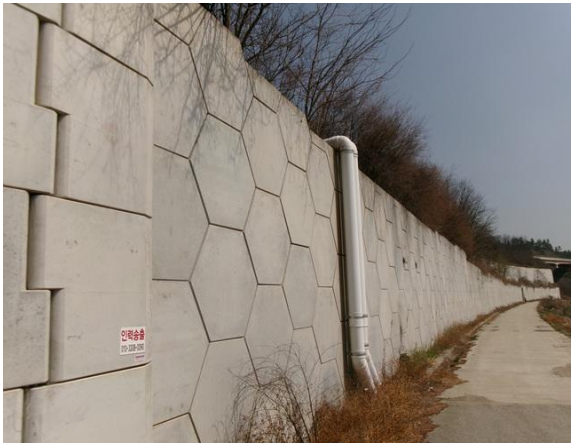
| 위 치 | 옹벽 | 위 치 | 옹벽 |

| 현 황 | 시점부 전경 | 현 황 | 중점부 전경 |

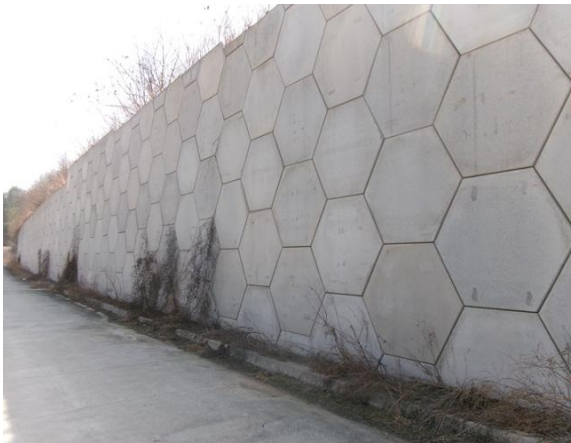
| 위 치 | 옹벽 | 위 치 | 옹벽 |

| 현 황 | 하부 전경 | 현 황 | 상부 배수로 전경 |

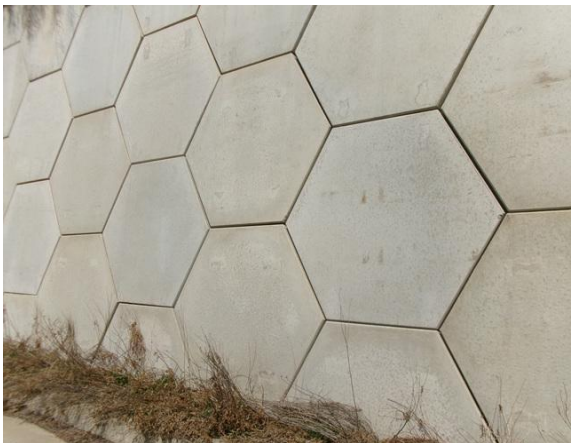
| 위 치 | 우측 S10 패널 전면부 | 위 치 | 우측 S13 패널 전면부 |

| 현 황 | 판넬 파손(A=0.1m×0.1m) | 현 황 | 판넬 파손(A=0.1m×0.1m) |

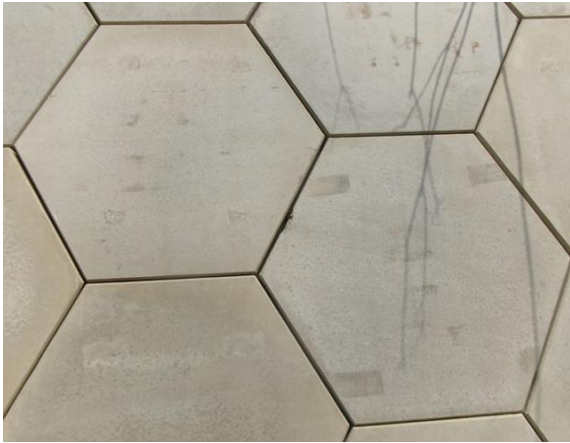
| 위 치 | 우측 S16 패널 전면부 | 위 치 | 우측 S20 패널 전면부 |

| 현 황 | 판넬 파손 (A=0.1m×0.1m) | 현 황 | 집수정 미설치 1EA |

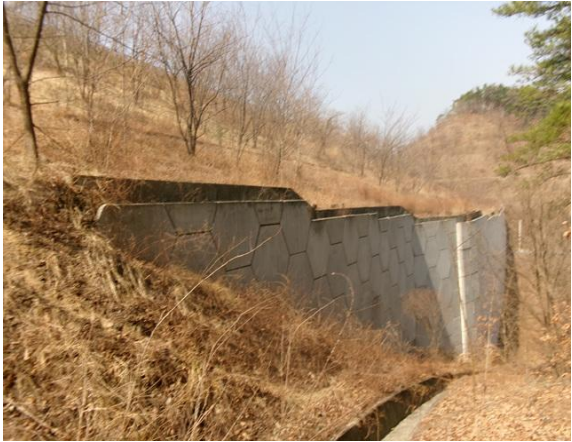
| 위 치 | 옹벽 | 위 치 | 옹벽 |

| 현 황 | 시점부 전경 | 현 황 | 종점부 전경 |

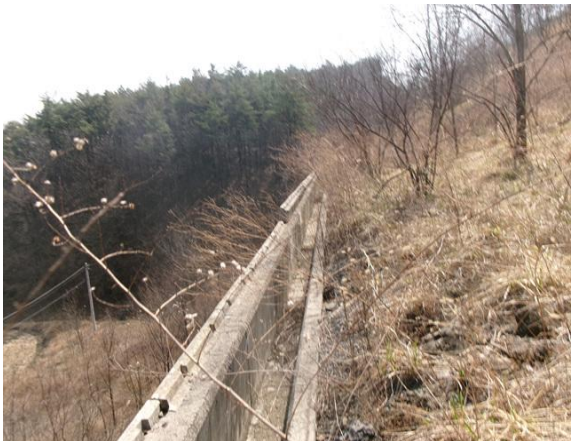
| 위 치 | 옹벽 | 위 치 | 옹벽 |

| 현 황 | 상부 배수로 전경 | 현 황 | 상부 전경 |

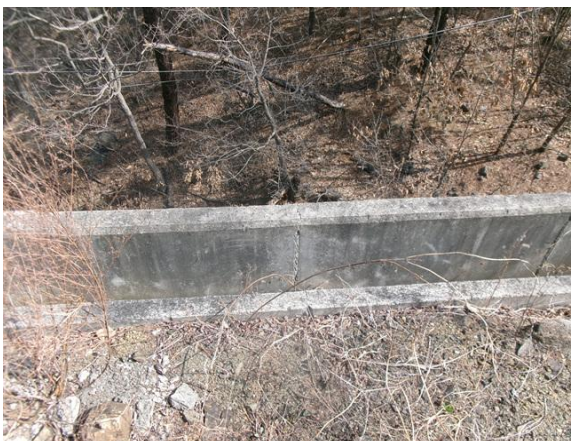
| 위 치 | S1 배수로 | 위 치 | S2 배수로 |

| 현 황 | 균열(0.3mm이상) | 현 황 | 파손(A=0.2m×0.5m) |

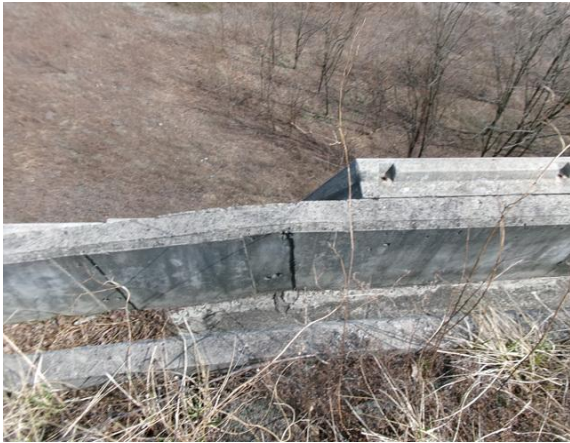
| 위 치 | S2 배수로 | 위 치 | S2 배수로 |

| 현 황 | 파손 (A=0.2m×1.0m) | 현 황 | 파손 (A=0.2m×0.5m) |

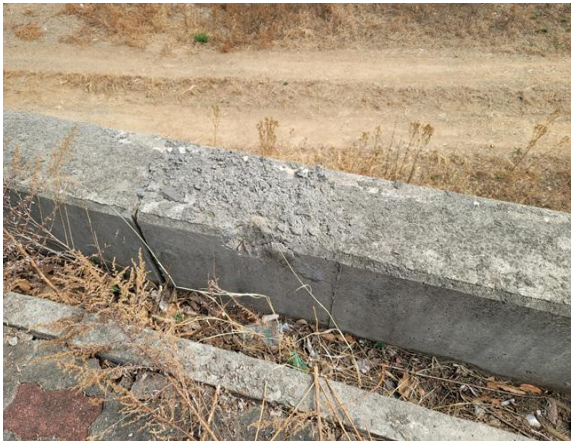
| 위 치 | S02 배수로 | 위 치 | S03 배수로 |

| 현 황 | 파손(A=0.2m×0.3m) | 현 황 | 파손(A=0.3m×0.5m) |

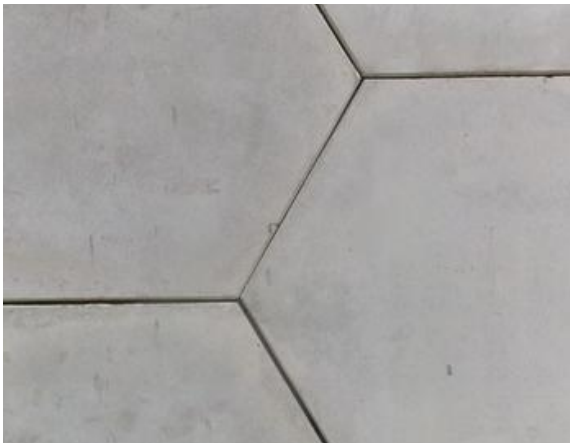
| 위 치 | S08 패널 전면부 | 위 치 | S08 패널 전면부 |

| 현 황 | 판넬 파손(A=0.1m×0.1m) | 현 황 | 판넬 파손(A=0.1m×0.1m) |

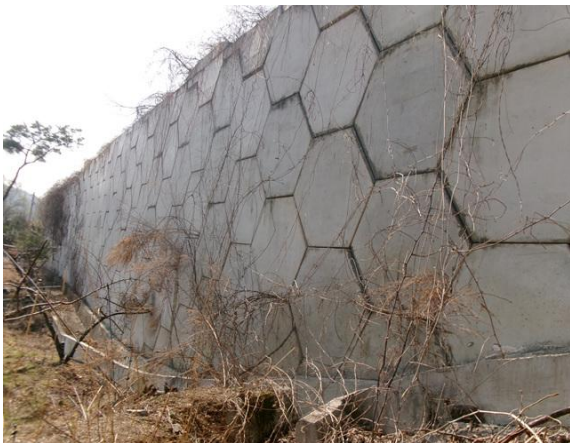
| 위 치 | S09 패널 전면부 | 위 치 | S09 패널 전면부 |

| 현 황 | 배부름(A=20.0m×5.0m) | 현 황 | 배부름(A=20.0m×5.0m) |

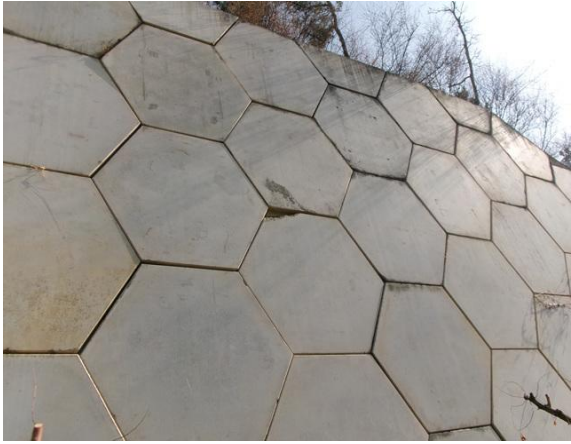
| 위 치 | S01 패널 전면부 | 위 치 | S01 패널 전면부 |

| 현 황 | 판넬 파손(A=0.3m×0.3m) | 현 황 | 판넬 파손(A=0.2m×0.2m) |

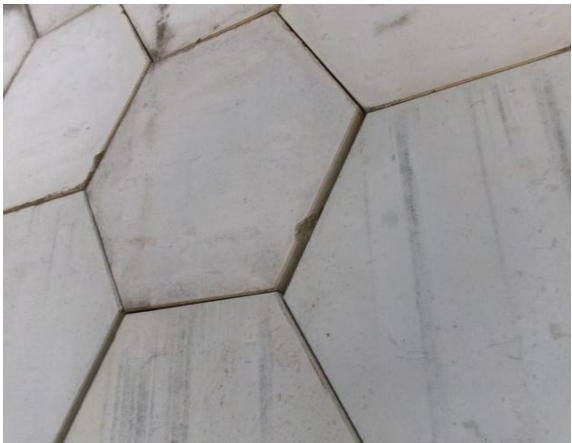
| 위 치 | S09 패널 전면부 | 위 치 | S09 패널 전면부 |

| 현 황 | 판넬 파손(A=0.2m×0.2m) | 현 황 | 판넬 파손(A=0.2m×0.2m) |
