**10~12. 동탄산척배수지,  
동탄산척가압지,  
동탄산척송수관로**

## C. 현장조사 및 시험

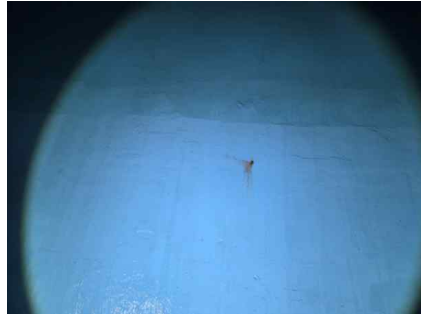
<배수지 1지 벽체 녹물>

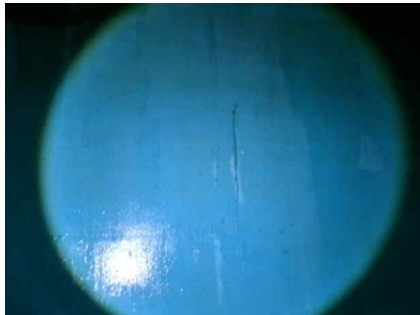
<배수지 1지 벽체 백태>

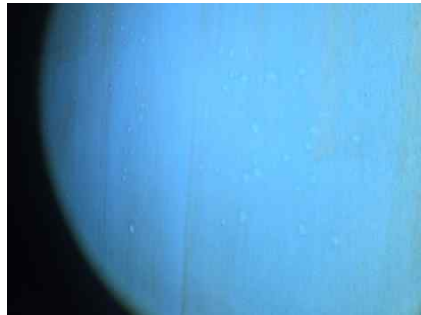
<배수지 1지 벽체 도장기포>

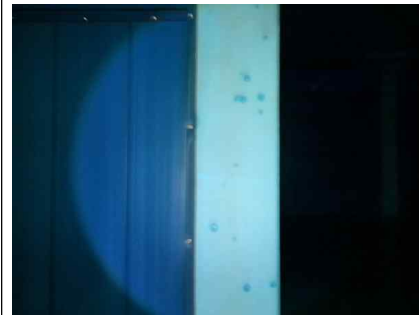
<배수지 3지 기둥 도장기포>

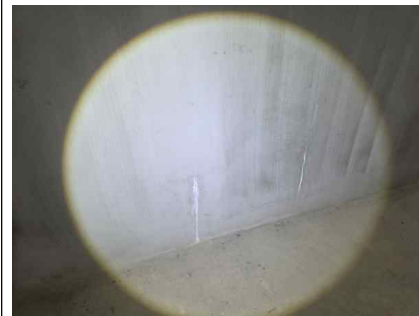
<1~2호지 유입밸브실 벽체 백태>

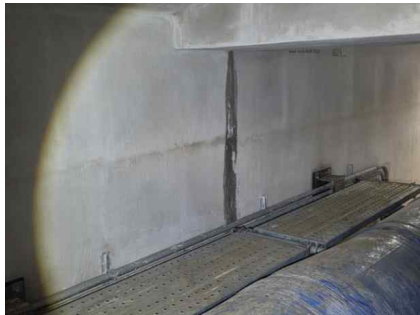
<1~2호지 유출밸브실 벽체 물탈박리>

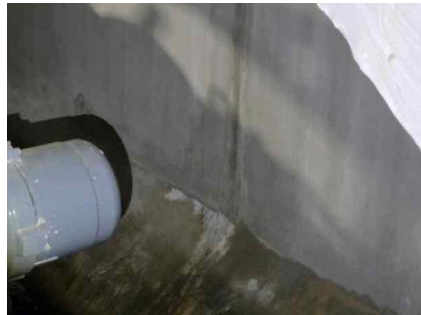
<1~2호지 유출밸브실 벽체 백태>

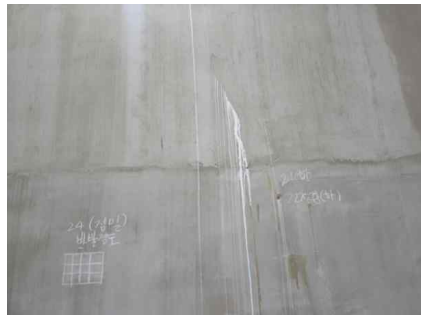
<3~4호지 유입밸브실 벽체 백태>

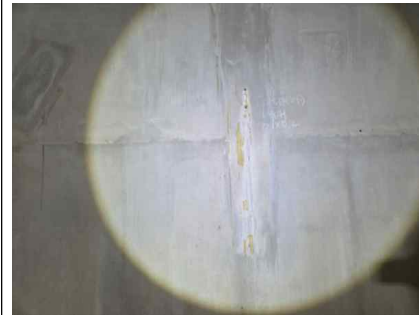
<3~4호지 유출밸브실 벽체 백태>

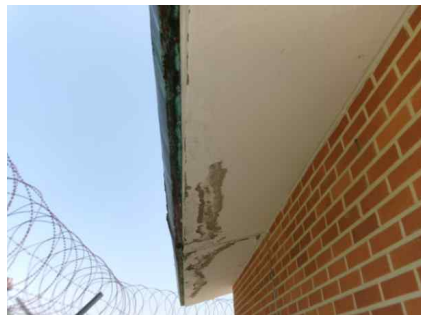
<1~2호지 검수실 외부 도장박리>

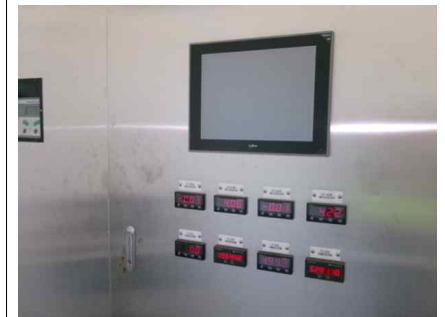
<현장제어반 상태양호>

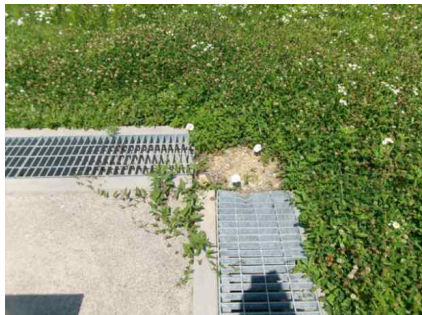
<배수로 스틸그레이팅 변형>

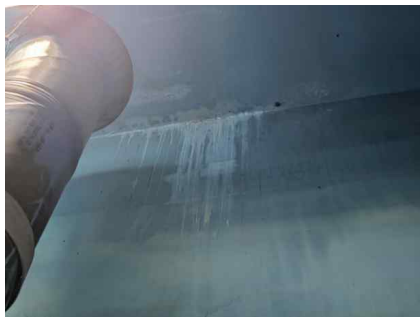
<배수지 2지 벽체 백태열>

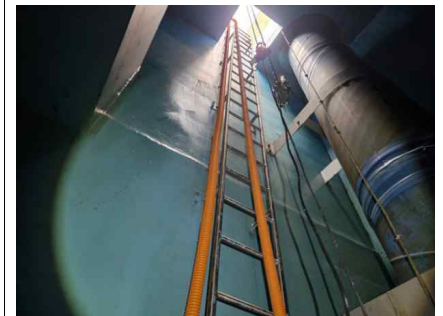
<배수지 2지 점검사다리 상태양호(2구역)>

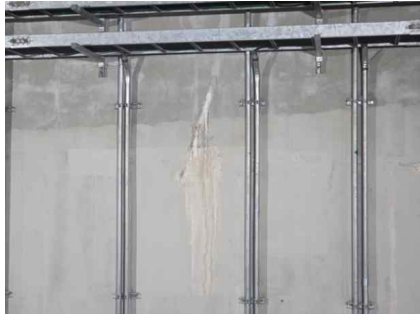
<펌프실 지하 내부벽체 백태>

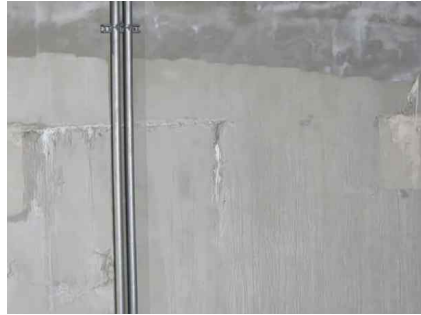
<펌프실 지하 내부벽체 백태>

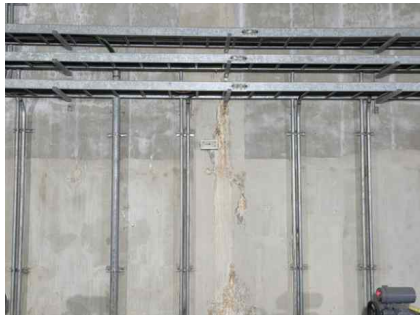
<펌프실 지하 내부벽체 백태>

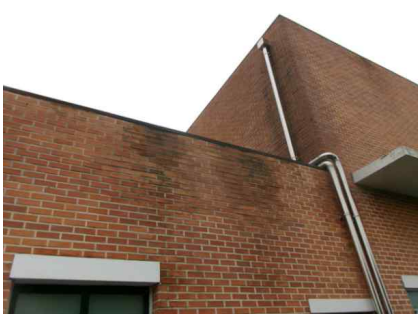
<건축물 외부 오염>

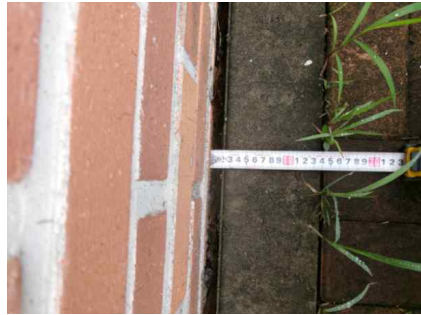
<건축물 외부 바닥 이격>

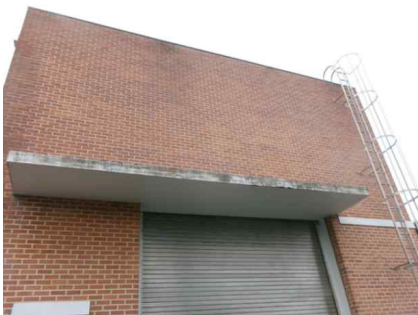
<건축물 외부 캐노피 도장박리>

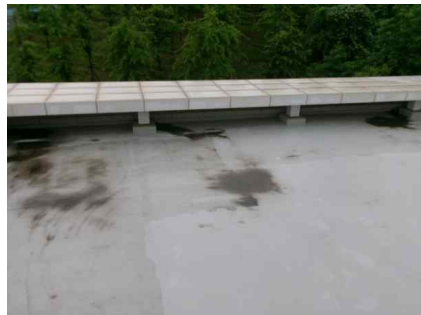
<건축물 옥상 바닥면 체수>

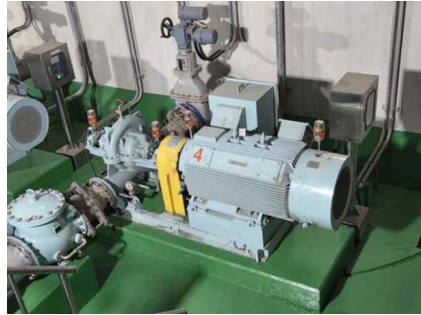
### □. 기계·전기

<펌프 상태양호>

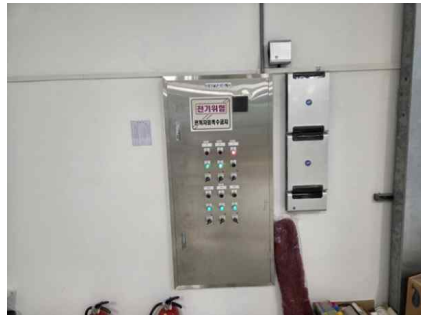
### □. 기계·전기

<현장제어반 상태양호>

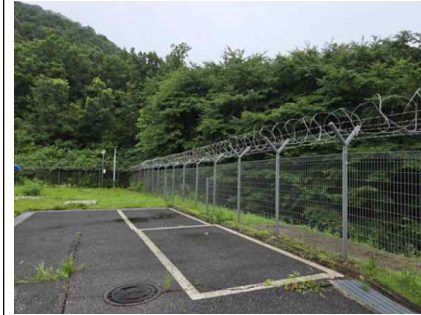
### □. 부대시설

<안전펜스 상태양호>

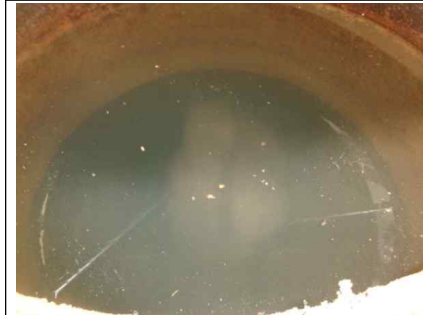
□. 밸브실

<송수-2 Sta.34+13.2(이토)  
만수>

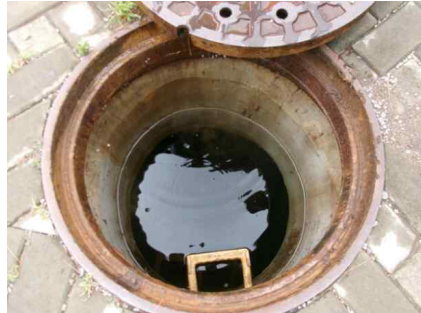
□. 밸브실

<송수-4 Sta.288+0.0(공기)  
만수>

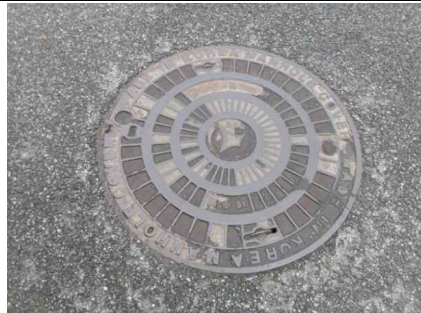
□. 밸브실

<송수-5 Sta.26+11.0(제수)  
맨홀 뚜껑 고착으로 인한 인력개폐 불가>
