## 제2장 부평터널(상)

### 2.1 시설물 개요

【표 2.1.1】 부평터널(상) 시설물 현황표

| 터널명 | 부평터널(상) - 2중 시설물 | | |

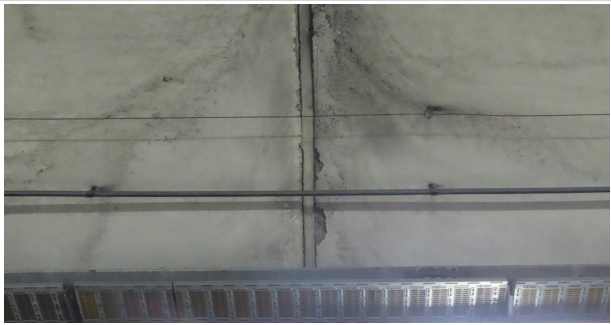
| 현황 | ◦ Span 20 박락(d=10mm) | 현황 | ◦ Span 49 들뜸(d=10mm) |
| 원인 | ◦ 시공 부주의 | 원인 | ◦ 시공 부주의 |

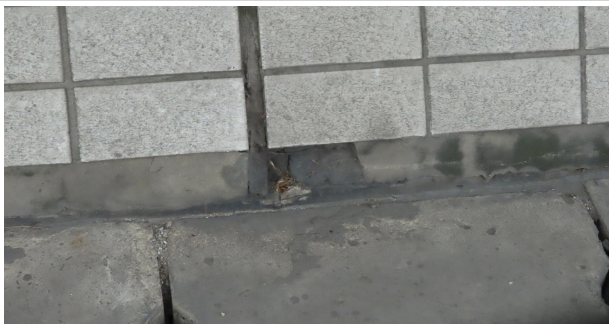
| 현황 | ◦ Span 5 박락(d=10mm) | 현황 | ◦ Span 6 파손(d=20mm) |
| 원인 | ◦ 시공 부주의, 공용년수 증가 | 원인 | ◦ 외력(차량접촉) |

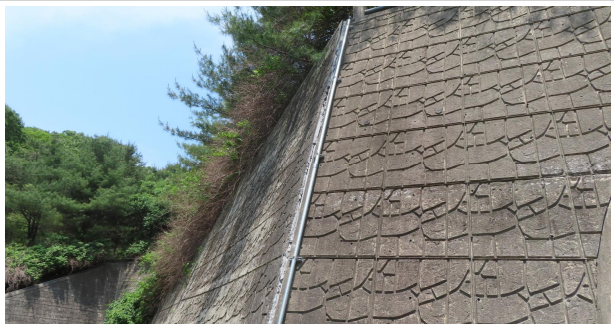
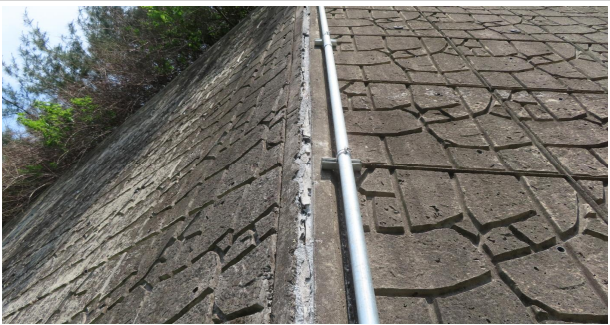
| 현황 | ◦ 입구부 갯문 실런트 탈락 및 이격 | 현황 | ◦ 입구부 갯문 실런트 탈락 및 이격 |
| 원인 | ◦ 공용년수 증가 | 원인 | ◦ 공용년수 증가 |

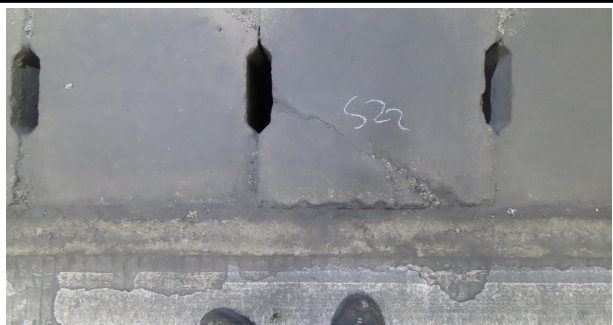
| 현황 | ◦ Span 22 덮개 파손 | 현황 | ◦ Span 12 토사퇴적 |
| 원인 | ◦ 외력(차륜접촉) | 원인 | ◦ 비산먼지 유입, 공용년수 증가 |

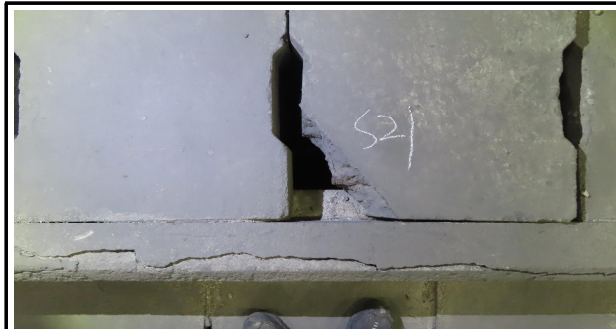
| 현황 | ◦ Span 21 공동구 덮개 파손 | 현황 | ◦ Span 11~15 측벽 들뜸 |
| 원인 | ◦ 시공 부주의, 공용년수 증가 | 원인 | ◦ 제설제 접촉, 공용년수 증가 |

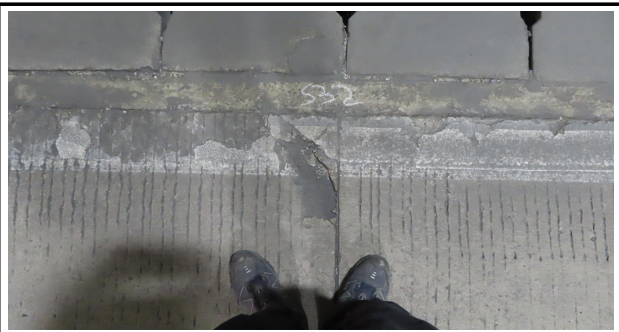
| 현황 | ◦ Span 32 파손 |
| 원인 | ◦ 공용년수 증가, 반복된 차륜접촉 |

| 대책 | ◦ 주의관찰 |

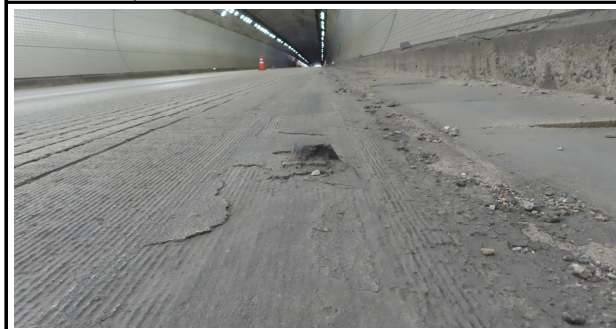
| 현황 | ◦ Span 10 앵커 돌출 |
| 원인 | ◦ 공용년수 증가, 반복된 차륜접촉 |

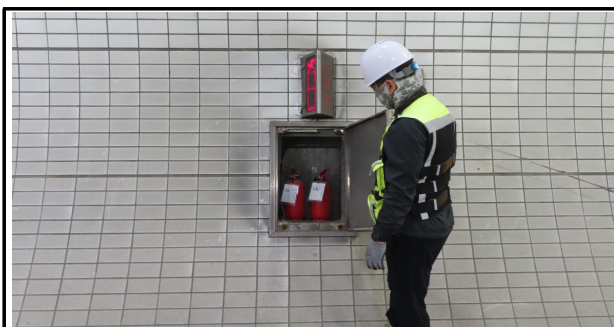
| 현황 | ◦ 소화기 점등파손 보수완료 | 현황 | ◦ 조명시설 상태양호 |

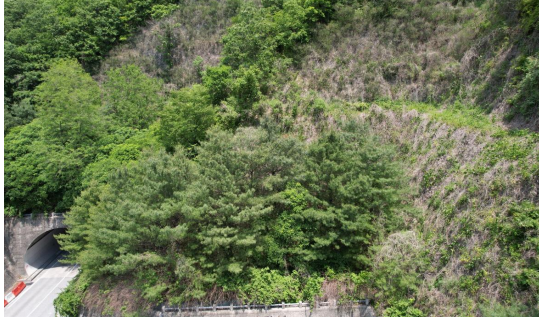
| 구 분 | 유지관리방안 | |
|---|---|---|
| | 시점부 사면 상태양호 | 종점부 사면 상태양호 |

| 구 분 | 유지관리방안 | |
|---|---|---|
| 사면 | <ul style="list-style-type: none"> <li>• 주요결함 - 상태양호</li> <li>• 유지관리방안 - 신규 손상 발생여부에 대한 지속점검</li> <li>• 조치대책 - 지속관찰</li> </ul> | |
