## 제3장 부평터널(하)

### 3.1 시설물 개요

【표 3.1.1】 부평터널(하) 시설물 현황표

| 터널명 | 부평터널(하) - 2중 시설물 | | |

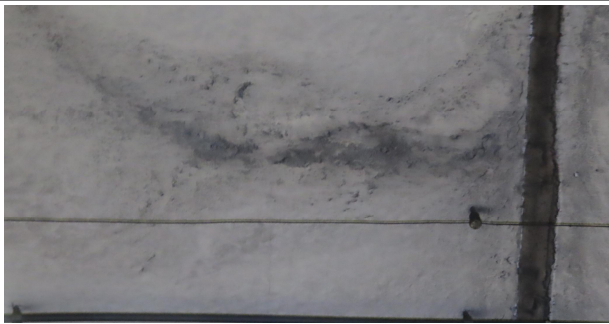
- Sheet 1(Span 1) 에서 발견된 균열보수부 백태는 건조수축, 수화열에 의하여 발생된 균열에 우수가 침투하여 발생된 손상으로 내구성 저하방지를 위한 보수(표면처리공법)를 제시하고자 한다.
- Sheet 8(Span 36) 에서 발견된 재료분리는 시공부주의(다짐미흡)에 의하여 발생된 손상으로 손상 정도는 미미하나 내구성 저하방지 및 보수 효율성을 고려하여 보수(단면복구공법)를 제시하고자 한다.
- Sheet 2,7,9 에서 조사된 철근노출은 시공부주의(피복부족)에 의하여 발생된 손상으로 내구성 저하방지 및 사용성 확보를 위하여 보수(단면복구(방청))를 제시하고자 한다.

| 현황 | ◦ Span 36 재료분리 | 현황 | ◦ Span 35 철근노출 |
| 원인 | ◦ 시공 부주의 | 원인 | ◦ 시공 부주의 |

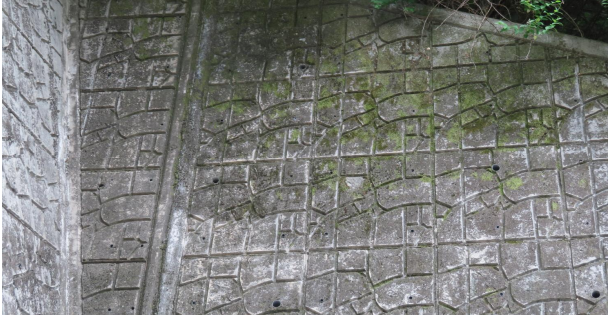
| 현황 | ◦ 출구부 옹벽 재료분리 | 현황 | ◦ 출구부 옹벽 식생 |
| 원인 | ◦ 시공 부주의 | 원인 | ◦ 공용년수 증가 |

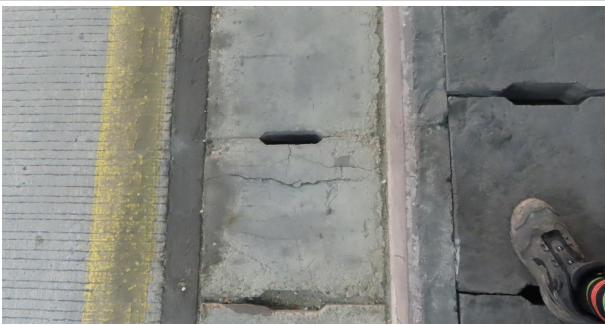
| 현황 | ◦ Span 22 배수로 덮개 파손 | 현황 | ◦ Span 22 배수로 덮개 파손 |
| 원인 | ◦ 외력(차륜접촉) | 원인 | ◦ 외력(차륜접촉) |

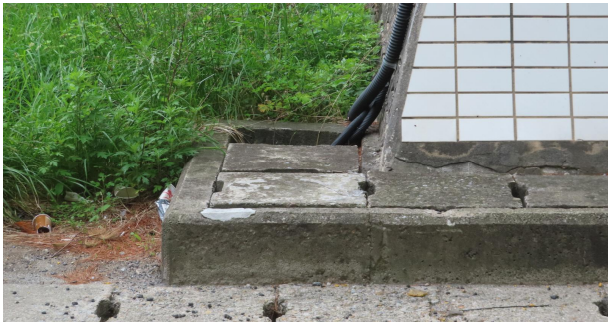
| 현황 | ◦ Span 1 공동구 덮개망실 보수완료 | 현황 | ◦ Span 17 측벽 박락 |
| 원인 | - | 원인 | ◦ 제설제 접촉 및 공용년수 증가 |

| 대책 | ◦ 주의관찰 | 대책 | ◦ 단면복구(방청) |

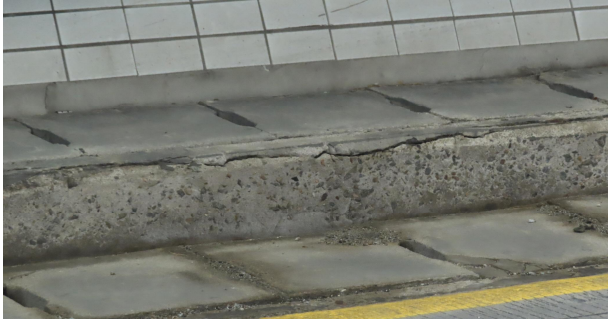
| 현황 | ◦ Span 10 측벽 들뜸 | 현황 | ◦ Span 22 측벽 파손 |
| 원인 | ◦ 제설제 접촉 및 공용년수 증가 | 원인 | ◦ 외력(차량접촉) |

| 대책 | ◦ 단면복구(방청) | 대책 | ◦ 단면복구(방청) |

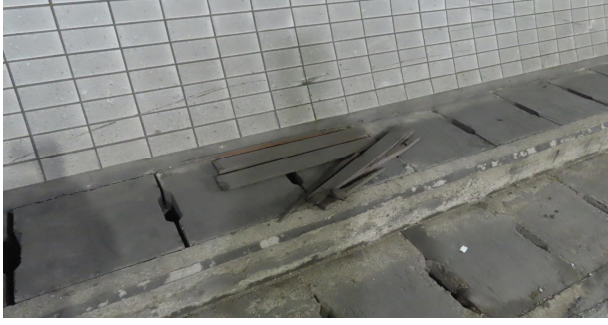
| 현황 | ◦ Span 29 이물질 적치 | 현황 | ◦ Span 46 측벽 재료분리 |
| 원인 | ◦ 통행차량 낙하물 | 원인 | ◦ 시공 부주의 |

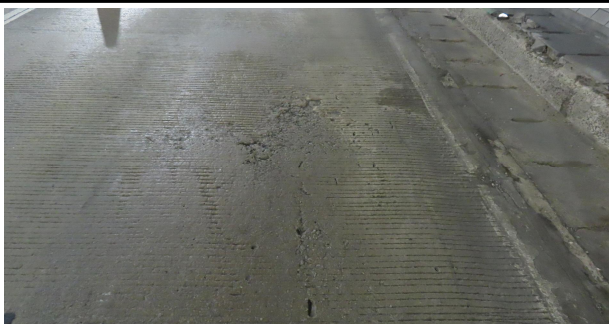
| 현황 | ◦ Span 36 포장 마모 | 현황 | ◦ Span 45 포장 패임 |
| 원인 | ◦ 공용년수 증가, 반복된 차륜접촉 | 원인 | ◦ 공용년수 증가, 반복된 차륜접촉 |

| 대책 | ◦ 부분 재포장 | 대책 | ◦ 부분 재포장 |

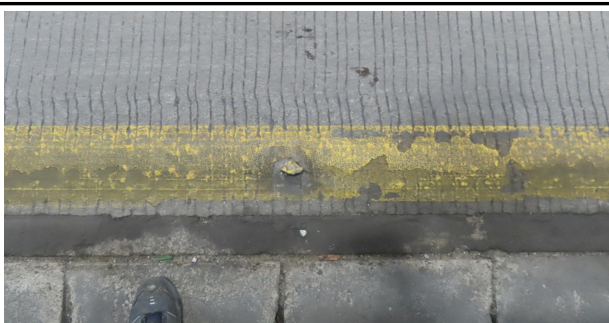
| 현황 | ◦ Span 22 앵커 돌출 | 현황 | ◦ Span 53 포장 들뜸 |
| 원인 | ◦ 공용년수 증가, 반복된 차륜접촉 | 원인 | ◦ 공용년수 증가, 반복된 차륜접촉 |

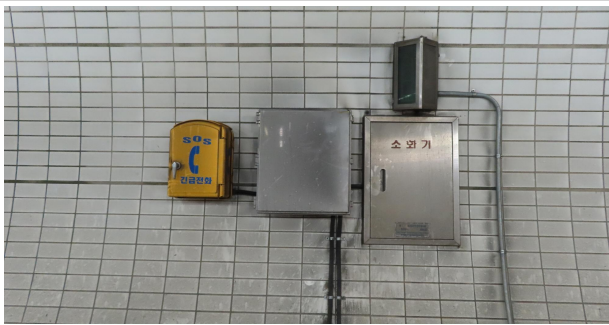
| 현황 | ◦ Span 4 소화전 전등불량 | 현황 | ◦ 조명시설 상태양호 |
| 원인 | ◦ 공용년수 증가 | 원인 | - |

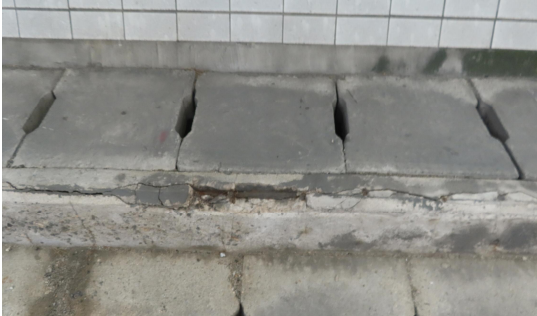
| 구 분 | 유지관리방안 | |
|---|---|---|
| | Span 9 측벽 박락 및 철근노출 | Span 22 측벽 파손 |
