# 1. 부평터널(상)

## 1.1 시설물의 개요

본 시설물인 부평터널(상)은 경기도 여주시 강천면 부평리 671에 위치한 터널로 1999년 12월에 준공하여 약 26년간 공용중인 시설물이며, 해당 터널은 2중 시설물로서 연장 478.0m, 편도 2차로, 시공공법은 NATM공법, 갱문은 면벽식, 시점부 및 종점부의 옹벽은 중력식이고 환기방식은 자연환기-배기 방식으로 시공되어있다.

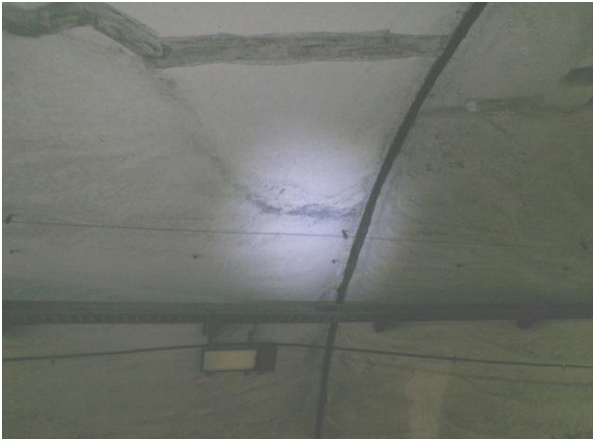
| 현 황 | ■ S35 천장부 재료분리 | 현 황 | ■ S41 천장부 들뜸 |
| 원 인 | ■ 다짐불량, 거푸집 조기탈형 등 | 원 인 | ■ 거푸집 조기탈형, 신축작용 등 |

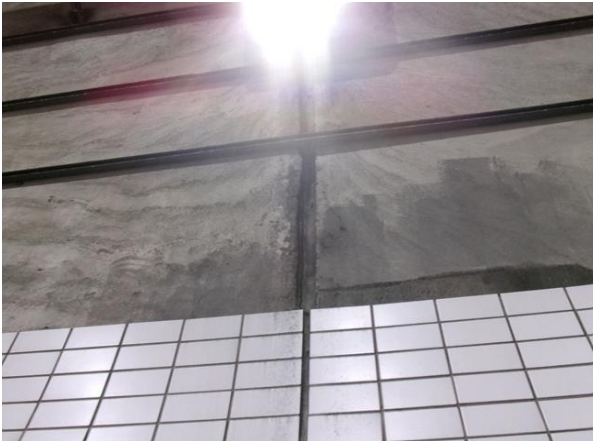
| 현 황 | ■ S23 측벽부 들뜸 | 현 황 | ■ S33 측벽부 몰탈 박락 |
| 원 인 | ■ 거푸집 조기탈형, 신축작용 등 | 원 인 | ■ 거푸집 조기탈형, 신축작용 등 |

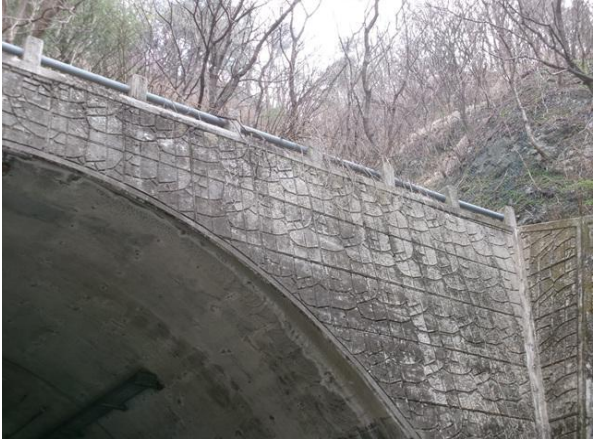
| 현 황 | ■ 종점부 갯문 재료분리 | 현 황 | ■ 종점부 갯문 재료분리 |
| 원 인 | ■ 다짐미흡, 거푸집 조기탈영 등 | 원 인 | ■ 다짐미흡, 거푸집 조기탈영 등 |

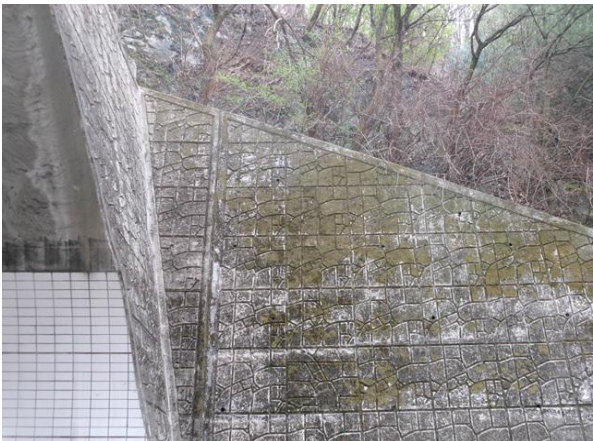
| 현 황 | ■ 종점부 우측 재료분리 | 현 황 | ■ 종점부 우측 식생 |
| 원 인 | ■ 다짐미흡, 거푸집 조기탈영 등 | 원 인 | ■ 시공미흡, 장기공용 등 |

- 옹벽에서 조사된 폼타이홀 누수 및 재료분리 의 경우 시공 초기 품질관리 미흡 및 다짐미흡에 의한 손상으로 전차 점검 대비 손상의 진전은 없는 것으로 조사되었으며, 손상의 범위가 경미하며 추가적인 손상이 발생하지 않은 상태로, 지속관찰 후 손상의 확대 시 일괄 보수를 실시하는 것이 요망된다.
- 옹벽의 조인트에 발생한 식생의 경우 뿌리의 성장시 옹벽 전면에 균열을 발생할 우려가 있으므로 주기적인 주의관찰이 필요할 것으로 판단된다.
