### 향남IC교

# 제1장 향남IC교

향남IC교는 경기도 화성시 향남읍 하길리 일원에 위치한 연장 50.1m의 Precom형식으로 2014년 04월에 준공되어 약 9년간 공용중인 교량 구조물이며, 시설물의 현황은 아래 표와 같다.

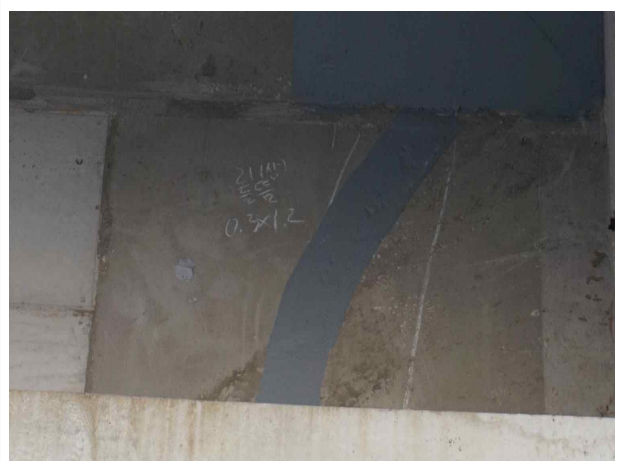
들뜸(보수완료) - 2023년

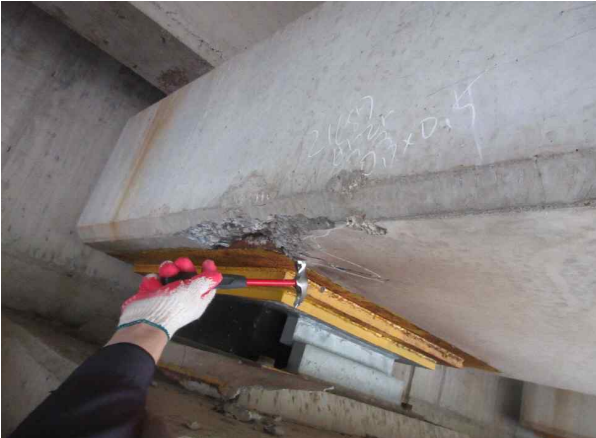
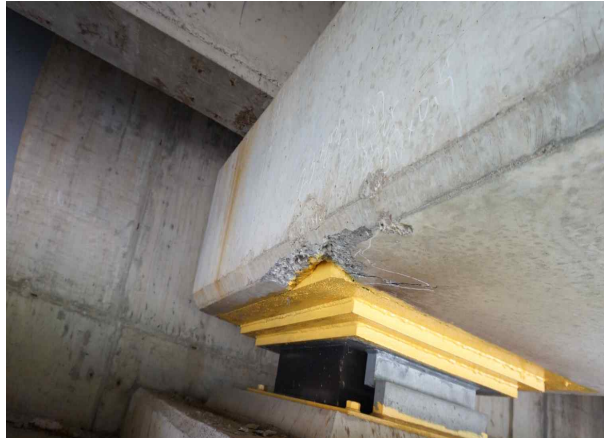
| <p>박락 - 2021년</p> | <p>박락 - 2023년</p> |

부재 손상은 대체로 단부측에서 조사된 것으로 볼 때 공용 중 누수가 접촉되어 발생한 손상으로 판단되며, 기 점검시 하자보수 대상으로 하자보수를 제시하였으나, 누락된 것으로 확인되었다.

조사일 현재, 손상의 규모는 미소하며, 기 점검과 비교시 진전은 없는 상태이므로 즉각적인 보수보다는 추후 일괄보수를 시행하는 것이 바람직할 것으로 검토되었다.

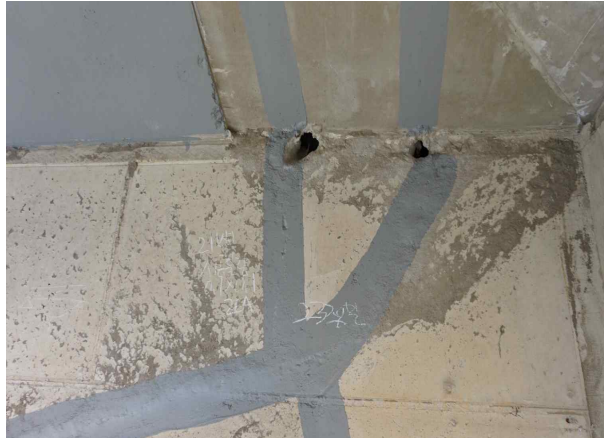
| <p>시공불량 - 2021년</p> | <p>시공불량 - 2023년</p> |

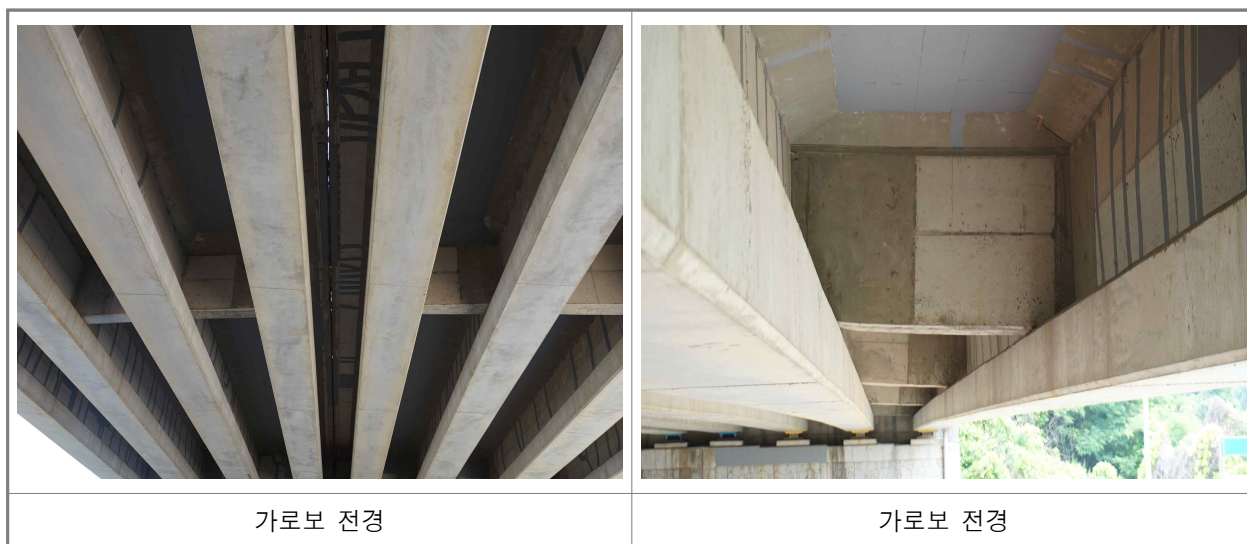
가로보의 외관조사 결과 손상이 없는 양호한 상태로 조사되었다.

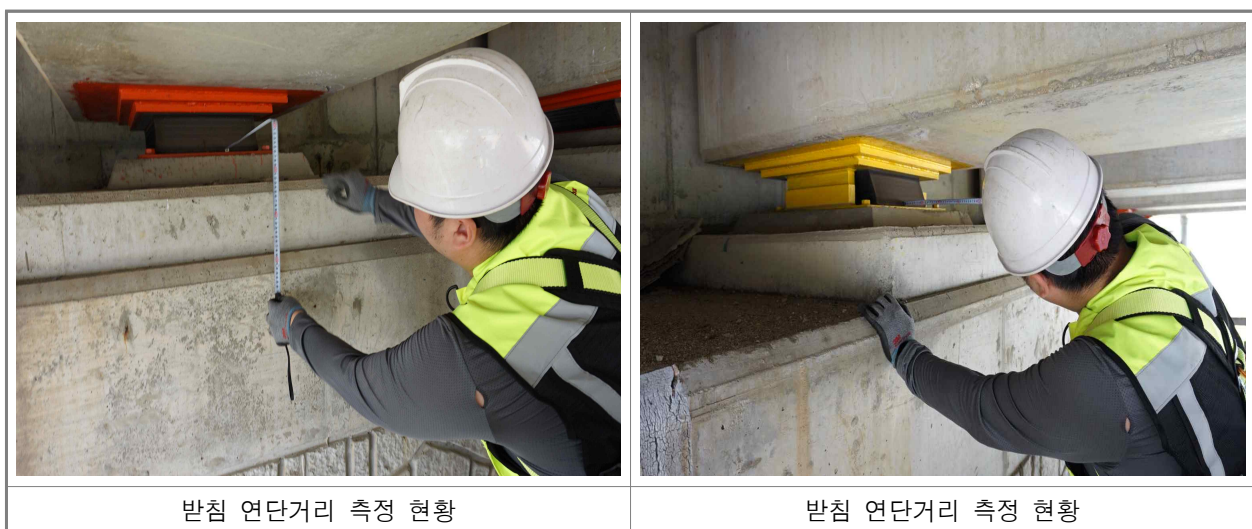
〈표 1.16〉 받침 연단거리 검토 결과

경간장  $L = 50.1\text{m}$  :  $200 + (0.5 \times 501) = 450.5\text{mm}$

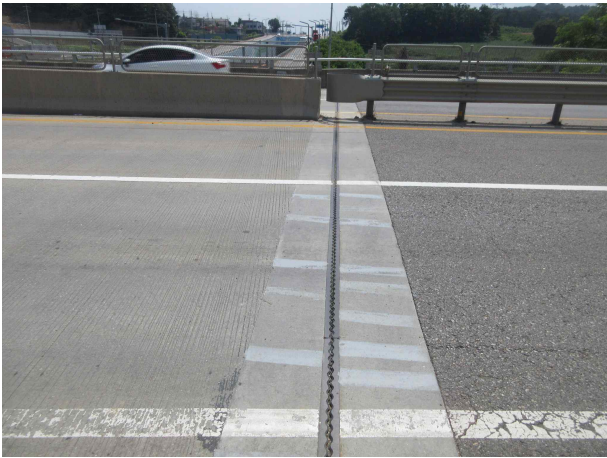
| A1 신축이음 전경 | A2 신축이음 전경 |

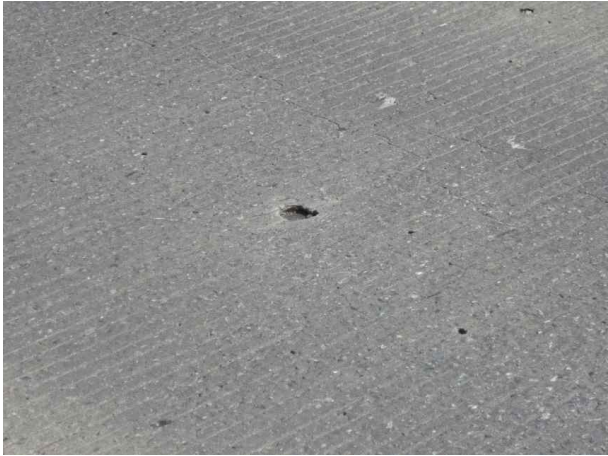
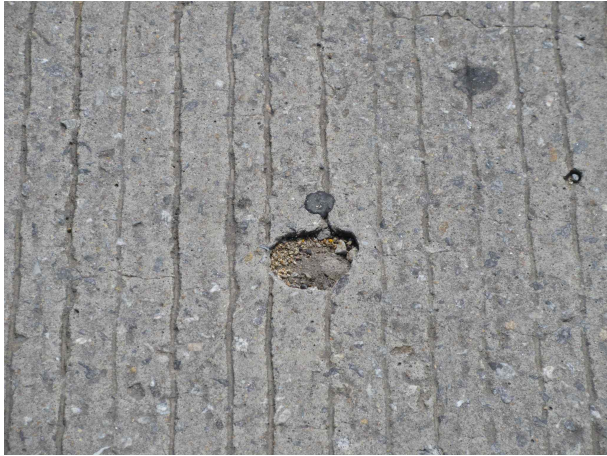
| 패임 - 2021년 | 패임 - 2023년 |

교면포장의 외관조사 결과, 포장 균열, 패임이 조사되었다.

| 번호 | 주요결함 및 손상 | 물량 | 단위 | 개소 | 원인 분석 |
|---|---|---|---|---|---|
| 2 | 패임 | 0.01 | m <sup>2</sup> | 1 | 공용기간 증가, 낙하물 접촉 |

조사된 부재 손상은 공용중 지속적인 차량통행에 의한 손상으로 판단되며, 기 점검과 비교시 손상의 진전은 없는 것으로 조사되어 보수의 효율성을 고려할 때 즉각적인 보수보다는 주기적인 점검을 통한 상태변화를 관찰하는 것이 바람직할 것으로 검토되었다.

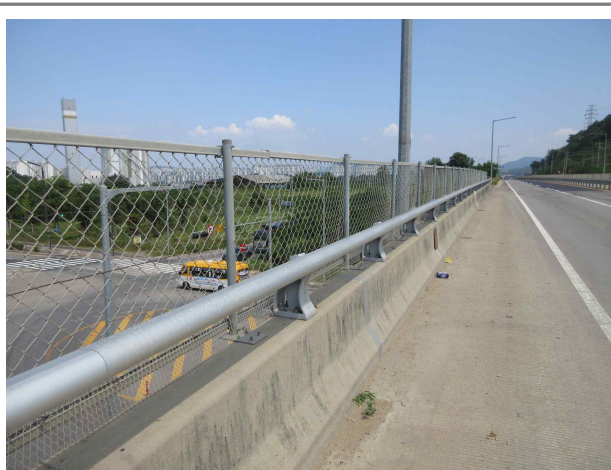
방호벽 전경

대상 시설물의 좌·우측에 방호벽 + 난간 높이 H=120.0cm로 시공되어 있으며, 하부 횡단도로 구간에는 방호벽 상단에 높이 H=100.0cm의 낙하물 방지책이 설치되어 있다.

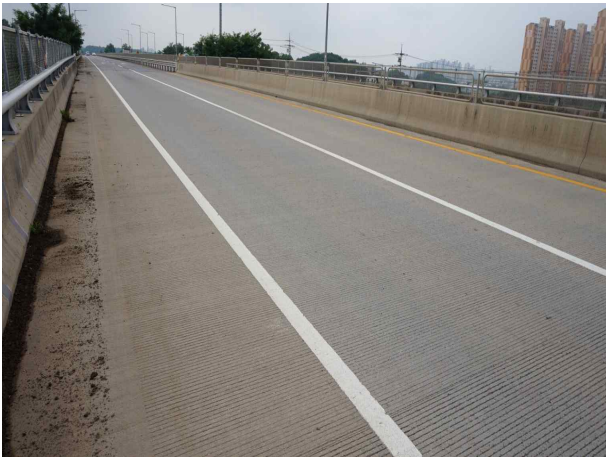
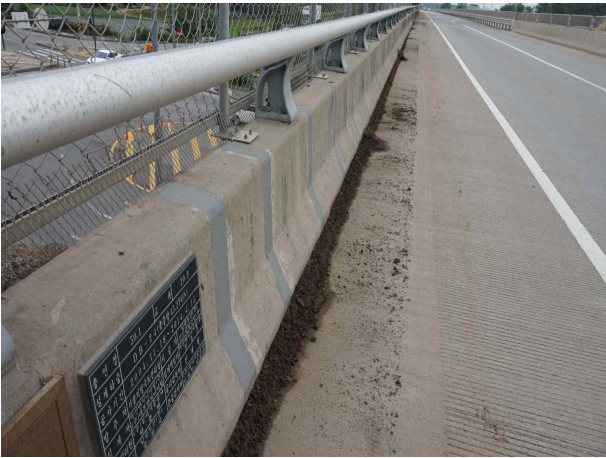
| 교면포장 전경 | 길어깨부 전경 |

교면포장은 바닥판 상면에 위치하여 차량에서 발생하는 진동을 흡수·분산시키고, 외부의 불리한 환경조건에 대해서 바닥판을 보호하는 역할을 하며 본 교량의 전체 폭은 20.9m로 왕복 4차로로 시공되어 있다.

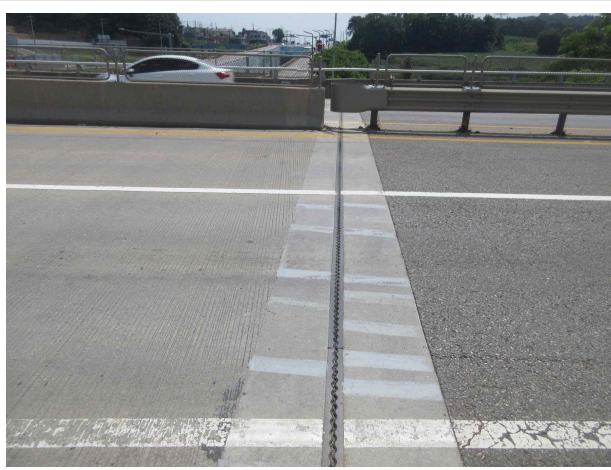
A1 신축이음 전경

신축이음 장치는 온도변화에 의한 신축거동, 교면수의 하부유입을 막는 차수기능을 하는 부재로서 본 교량의 신축이음장치는 A1, A2에 NMC Joint가 설치되어 있다.
