시설물정기안전점검용역  
신월여의지하도로

신월여의지하도로 2025년 상반기 정기안전점검 용역

**보 고 서**

**점검기관 : (주)명성엔지니어링**

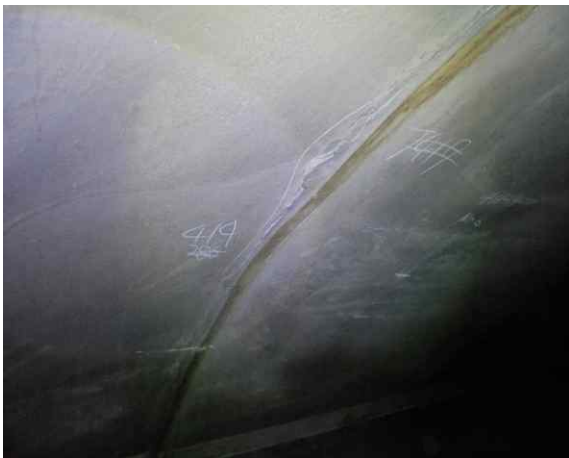
| 위 치 | 천단부 S419 | 위 치 | 천단부 S520 |

천단부(슬래브)에 대한 외관조사 결과, 기 발생한 손상에 대하여 일부 보수가 실시되었으나, 신규 및 미보수된 균열 및 재균열(0.3mm미만, 이상), 누수, 누수흔적, 백태, 균열부백태, 파손, 박리, 층분리, 철근노출, 피복부족, 단면불량 등의 손상이 확인되었다. 조사된 손상은 건조수축, 온도변화, 시공미흡, 거푸집 조기탈형, 우수유입, 보수미흡 등에 의해 발생한 것으로 판단되며, 내구성 확보차원에서 보수 및 진전여부에 대한 주의관찰을 실시하는 것이 필요하다. 보수부의 경우 추후 주기적인 점검을 통하여 재손상 발생 여부 확인이 필요하다.

| 현 황 | 층분리 | 현 황 | 균열 (Cw=0.3mm) |

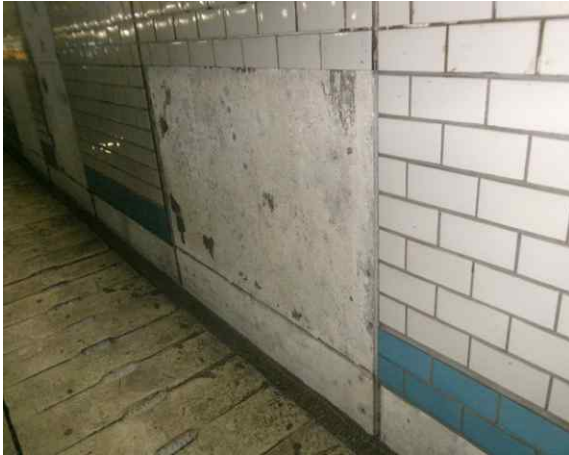
| 위 치 | 측벽부 S146 | 위 치 | 측벽부 S196 |

측벽부에 대한 외관조사 결과, 기 발생한 손상에 대하여 일부 보수가 실시되었으나, 신규 및 미보수된 균열, 백태, 누수, 파손, 철근노출, 박리, 박락, 재료분리, 타일탈락 등의 손상이 조사되었다. 조사된 손상은 건조수축, 온도변화, 시공미흡, 우수유입 등에 의해 발생된 것으로 판단되며, 미관 및 내구성 확보 차원의 보수 및 진전 여부에 대한 지속적인 주의관찰이 필요하다. 추후 누수에 대하여 손상의 진전시 보수대책을 수립하는 것이 요구된다.

| 현 황 | 타일탈락 | 현 황 | 층분리 |

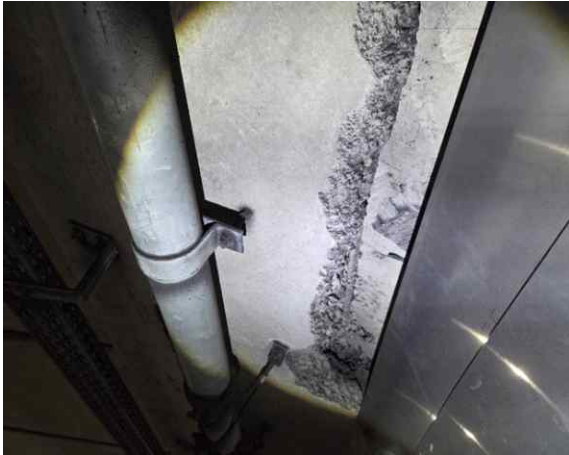
| 위 치 | 측벽부 S357 | 위 치 | 측벽부 S381 |

| 현 황 | 파손 및 철근노출 | 현 황 | 백태 |

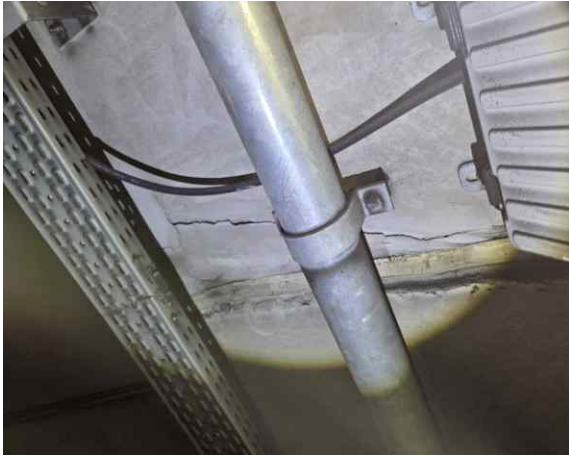
| 위 치 | 측벽부 S453 | 위 치 | 측벽부 S572 |

| 현 황 | 보수부 파손 | 현 황 | 균열 보수실시 |

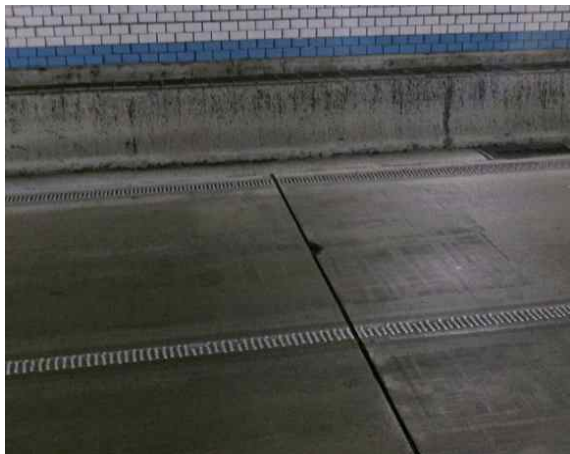
| 위 치 | 포장부 S168 | 위 치 | 포장부 S208~211 |

콘크리트로 시공된 포장부에 대한 외관조사 결과, 기 발생한 손상에 대하여 일부 보수가 실시되었으나, 미보수된 포장 균열, 망상균열, 파손, 박리, 들뜸 등이 조사되었다. 조사된 손상중 차량통행에 영향을 줄 수 있는 손상들의 경우 소파보수를 실시하고, 그 외 손상은 정도가 미미하므로 주의관찰을 실시하며, 진전시 차량 통행시 안전에 영향을 미칠수 있으므로 보수대책 수립이 요구된다.

| 현 황 | 파손 | 현 황 | 들뜸 |

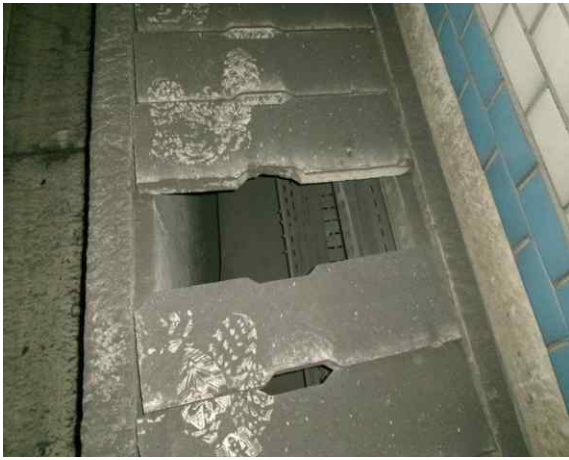
| 위 치 | 공동구 S685 | 위 치 | 공동구 S312 |

공동구에 대한 외관조사 결과, 기 발생한 손상에 대하여 일부 보수가 실시되었으나, 신규 및 미보수된 균열, 파손, 덮개파손, 탈락, 실란트미시공이 일부 조사되었다. 조사된 손상은 유지보수 작업자의 안전을 위해 보수 및 정비를 실시하는 것이 필요하다.

| 현 황 | 뒹개탈락 | 현 황 | 실란트미시공 보수실시 |

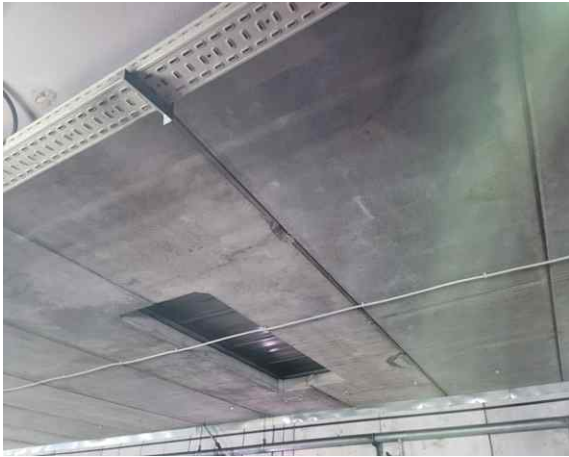
| 위 치 | 풍도슬래브 RAMP-D S47 | 위 치 | 풍도슬래브 RAMP-D S47 |

풍도슬래브에 대한 외관조사 결과, 기 발생한 파손, 몰탈 파손, 댐퍼 손상(변형, 고정볼트 탈락 및 파손 등)이 조사되었다. 조사된 손상은 시공미흡, 외부충격(차량충돌) 등에 의해 발생한 것으로 판단되며, 내구성 확보차원에서 단면보수를 실시하는 것이 요구된다. RAMP-D BOX구간에서 풍도슬래브 구간으로 높이가 낮아지는 지점에 중차량의 충돌이 잦으므로 이에 대한 높이제한시설 설치 등의 유지관리가 필요하다.

| 현 황 | 파손 | 현 황 | 몰탈 파손 |

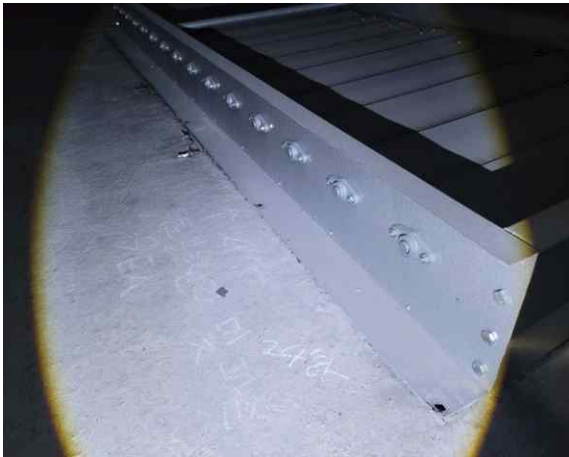
| 위 치 | 풍도슬래브 RAMP-D S53 | 위 치 | 풍도슬래브 RAMP-D S53 |

| 현 황 | 댐퍼 고정볼트 탈락 및 파손 | 현 황 | 댐퍼 덮개탈락 및 파손 |

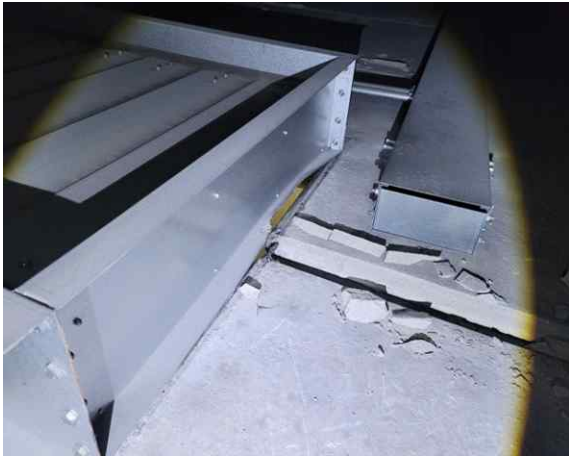
| 위 치 | 풍도슬래브 RAMP-D S53 | 위 치 | 풍도슬래브 RAMP-D S53 |

| 현 황 | 댐퍼 변형 | 현 황 | 파손 |

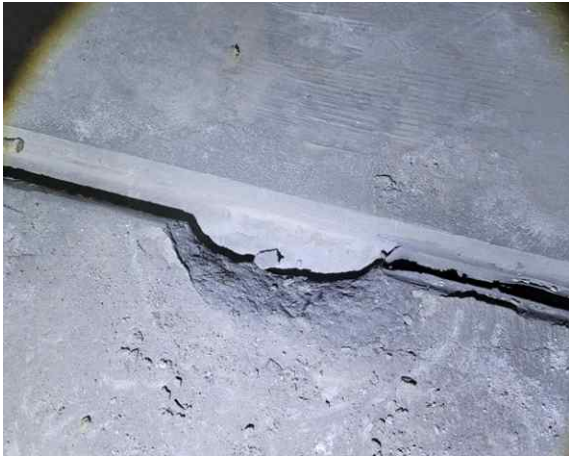
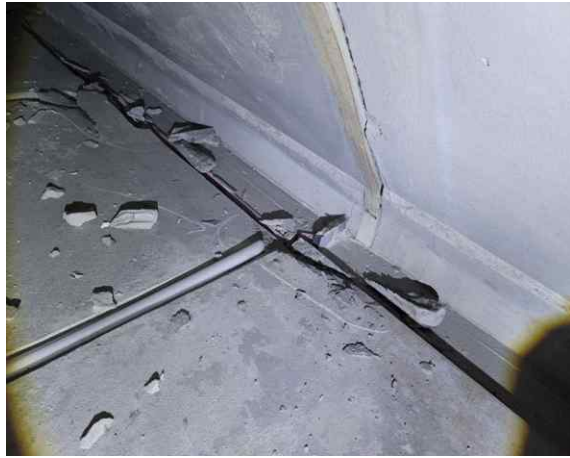
| 위 치 | 풍도슬래브 RAMP-D S54 | 위 치 | 풍도슬래브 RAMP-D S54 |

| 현 황 | 파손 | 현 황 | 파손 |

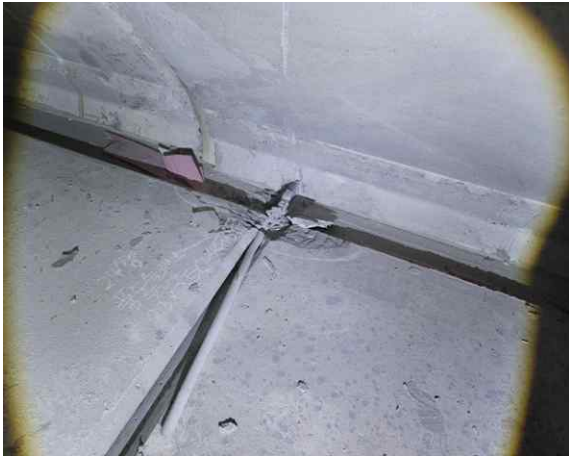
| 위 치 | 풍도슬래브 RAMP-D S54 | 위 치 | 풍도슬래브 RAMP-D S54 |

| 현 황 | 파손 | 현 황 | 격벽 보수 실시 |

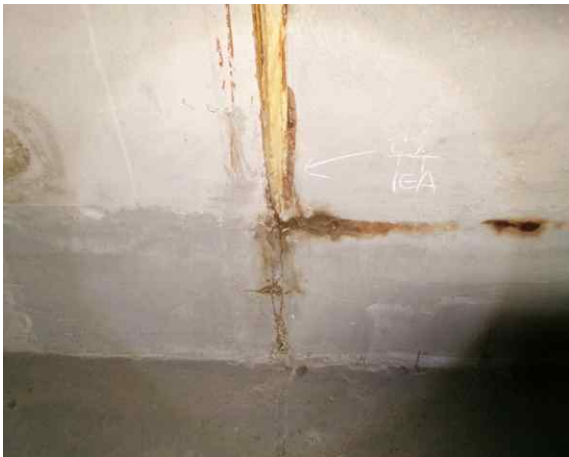
| 위 치 | 측벽부 RAMP-D S14 | 위 치 | 측벽부 RAMP-D S19 |

측벽부에 대한 외관조사 결과, 기 발생한 손상에 대하여 일부 보수가 실시되었으나, 신규 및 미보수된 누수 및 누수흔적, 박리, 파손, 백태, 타일탈락 등의 손상이 조사되었다. 조사된 손상은 부착강도 저하, 시공미흡, 우수유입, 보수미흡 등에 의해 발생한 것으로 판단되며, 미관 및 내구성 확보 차원의 보수, 정비(재시공) 및 진전 여부에 대한 지속적인 주의관찰이 필요하다. 보수전 타일의 시공상태 점검이 필요하며, 추후 누수에 대한 손상의 진전시 보수대책을 수립하는 것이 요구된다.

| 현 황 | 누수(스며있음) | 현 황 | 파손 |

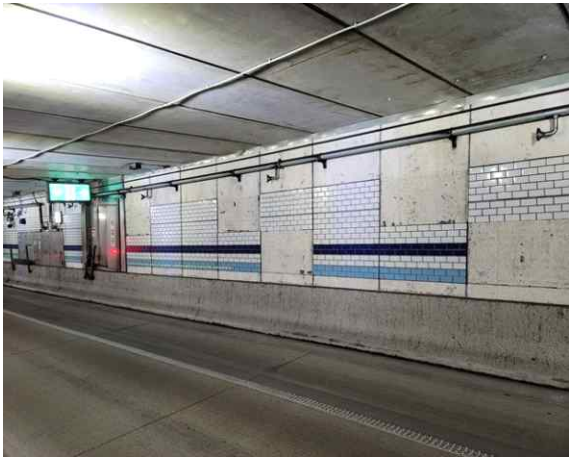
| 위 치 | 측벽부 RAMP-D S21 | 위 치 | 측벽부 RAMP-D S28 |

| 현 황 | 타일탈락 | 현 황 | 백태 |

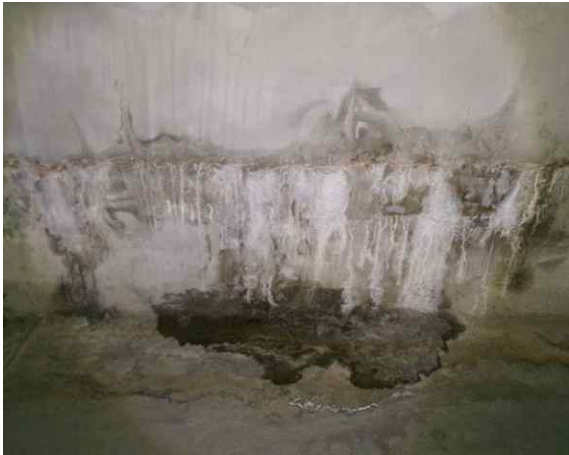
| 위 치 | 측벽부 RAMP-D S28 | 위 치 | 측벽부 RAMP-D S57 |

| 현 황 | 누수(떨어짐) | 현 황 | 누수(떨어짐) |

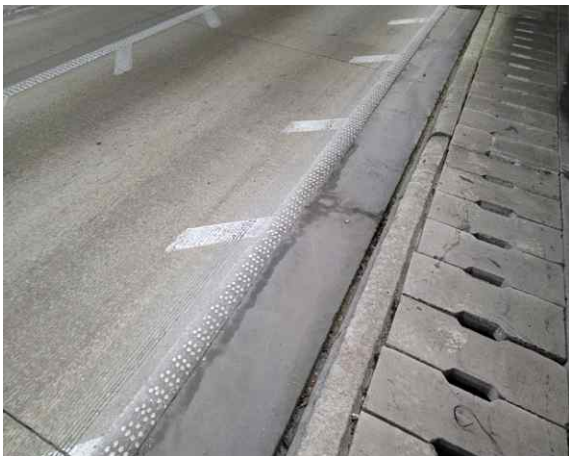
| 위 치 | 포장부 RAMP-D S45 | 위 치 | 포장부 RAMP-D S3 |

포장부에 대한 외관조사 결과, 포장 파손, 들뜸에 대한 하자보수가 실시되었으며, 기 발생한 체수는 현재 양호한 상태로 확인되었다. 포장부는 전반적으로 양호한 상태이며, 공용기간 경과시 보수부 재손상 및 우천시 체수부 확인이 필요할 것으로 판단된다.

| 현 황 | 체수(점검일 상태양호) | 현 황 | 파손 보수실시 |

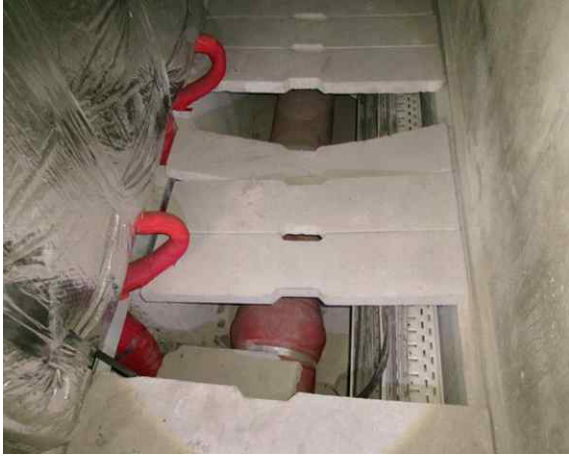
| 위 치 | 공동구 RAMP-D S58 | 위 치 | 공동구 RAMP-D S59 |

공동구에 대한 외관조사 결과, 파손, 덮개파손이 일부 조사되었다. 조사된 손상은 유지보수 작업자의 안전을 위해 보수 및 정비를 실시하는 것이 필요하다.

| 현 황 | 덮개파손 | 현 황 | 덮개파손 |

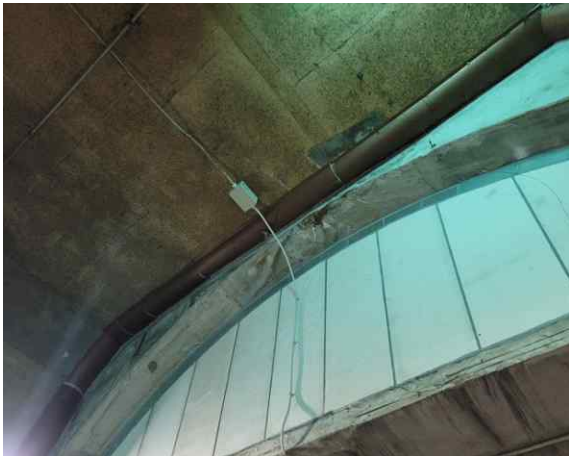
| 위 치 | 배수시설 RAMP-D S5 | 위 치 | 배수시설 RAMP-D S57 |

배수시설에 대한 외관조사 결과, 전반적으로 양호한 상태이나 유도배수관 누수, 길이부족이 조사되었다. 조사된 손상은 진전여부에 대한 주의관찰이 요구되며, 추후 배수관 연장, 정비를 통한 보수가 필요하다.

| 현 황 | 유도배수관 누수 | 현 황 | 유도배수관 길이부족 |

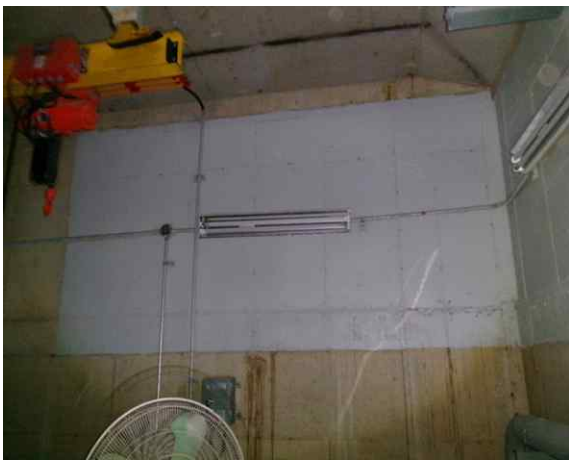
| 위 치 | 소화수조(S6) | 위 치 | 소화수조(S6) |

| 현 황 | 벽체 누수 및 백태 보수실시 | 현 황 | 슬래브 누수 보수실시 |

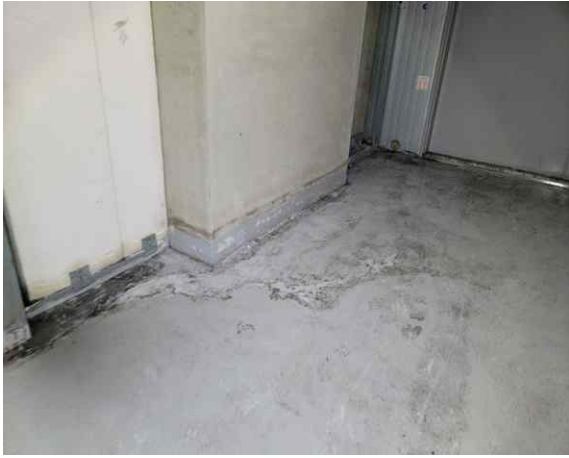
| 위 치 | 전기실 (RAMP-D) | 위 치 | 전기실 (RAMP-D) |

본 지하도로내 펌프실(S3), 소화수조(S6), 공기정화시설(S706), 방수문, 전기실(RAMP-D) 등이 시공되어 있다. 외관조사 결과, 기 발생한 손상에 대하여 일부 보수가 실시되었으며, 펌프실 백태, 소화수조 누수, RAMP-D 전기실 채수가 조사되었다. 조사된 손상은 진전여부에 대한 주의관찰을 실시하며, 진전시 누수에 대한 보수대책을 수립하는 것이 요구된다. 공용기간 경과시 누수 보수부의 손상 발생 여부에 대한 주의관찰이 필요하다.

| 현 황 | 바닥 채수 | 현 황 | 누수 및 백태 보수실시 |

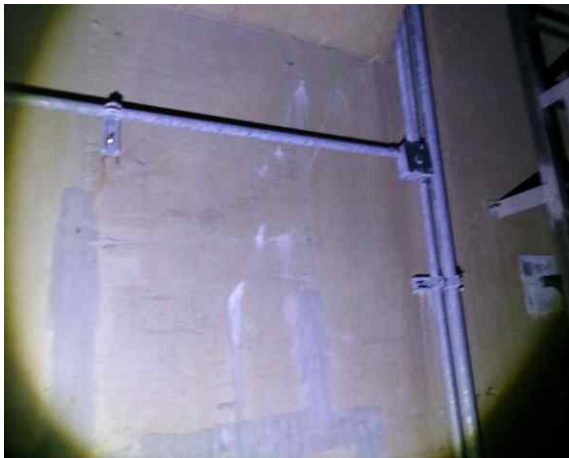
| 위 치 | 펌프실(S3) | 위 치 | 펌프실(S3) |

| 현 황 | 전경(상태양호) | 현 황 | 백태 |

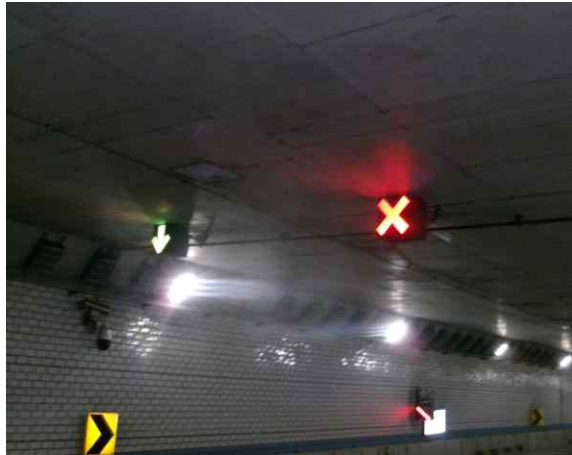
| 위 치 | 부속시설 | 위 치 | 부속시설 |

부속시설에 대한 외관조사 결과, 소화전, 제트팬, 신호기 등은 전반적으로 양호한 상태로 확인되었으며, 신호기 파손 등의 손상을 방지하기 위해 중차량 통행 제한을 위해 높이제한시설 설치 등을 고려해야 한다.

| 현 황 | 신호기 파손 보수실시 | 현 황 | CCTV 전경 |

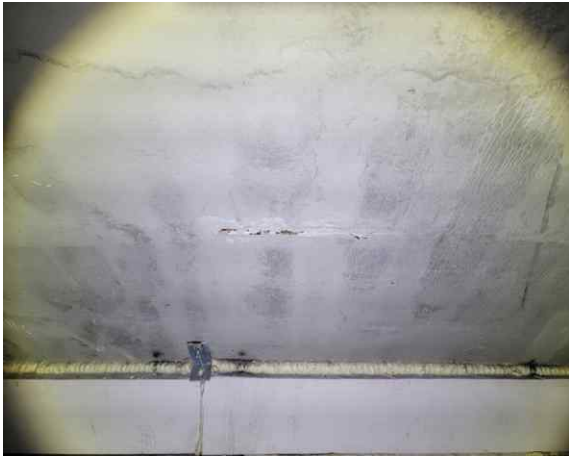
| 위 치 | 천단부 S84 | 위 치 | 천단부 S216 |

| 현 황 | 철근노출 - 진전여부 확인 | 현 황 | 누수(흐름) - 진전여부 확인 |

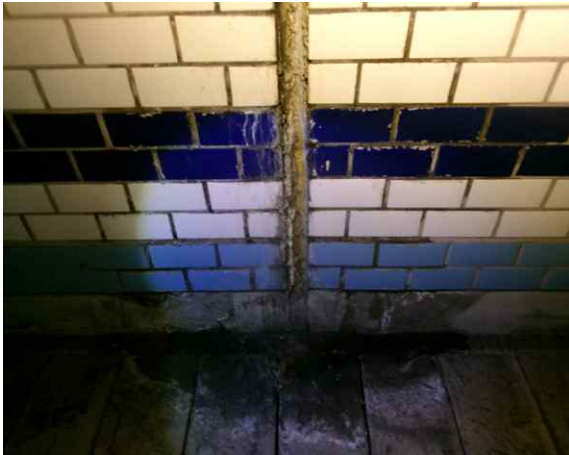
| 위 치 | 측벽부 S90 | 위 치 | 측벽부 S357 |

| 현 황 | 누수(떨어짐) - 진전여부 확인 | 현 황 | 파손 및 철근노출 - 진전여부 확인 |

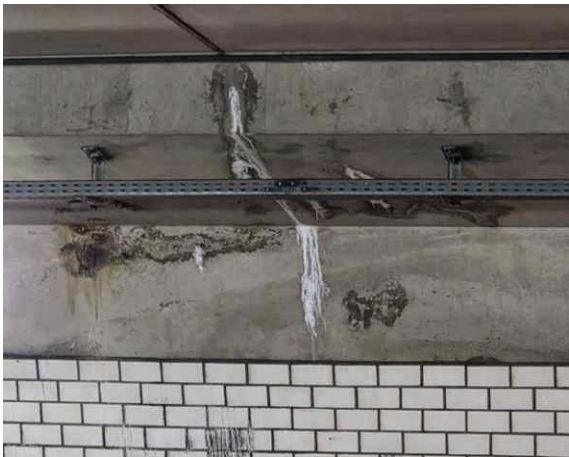
| 위 치 | 측벽부 S381 | 위 치 | 측벽부 RAMP-D S57 |

| 현 황 | 백태 - 진전여부 확인 | 현 황 | 누수(떨어짐) - 진전여부 확인 |

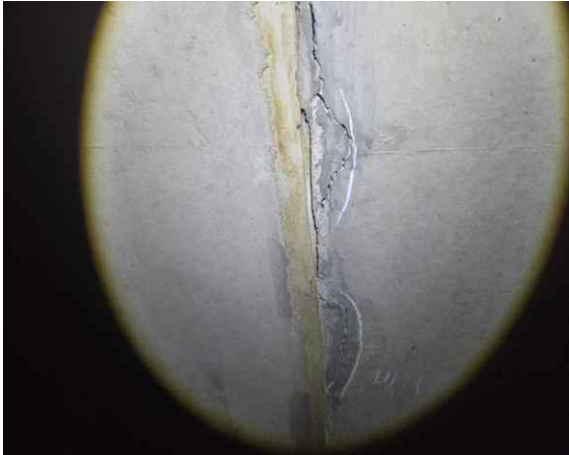
| 위 치 | 천단부 S346 | 위 치 | 천단부 S396 |

천단부(슬래브)에 대한 외관조사 결과, 기 발생한 손상에 대하여 일부 보수가 실시되었으나, 신규 및 미보수된 균열 및 재균열(0.3mm미만, 이상), 망상균열, 누수, 백태, 균열부백태, 박리, 파손, 박락, 층분리, 피복부족, 단면불량, 보수부 재손상(박리, 박락, 층분리, 백태) 등의 손상이 조사되었다. 조사된 손상은 건조수축, 온도변화, 시공미흡, 우수유입, 보수미흡 등에 의해 발생한 것으로 판단되며, 내구성 확보차원에서 보수 및 진전여부에 대한 주의관찰을 실시하는 것이 필요하다. 보수부의 경우 추후 주기적인 점검을 통하여 재손상 발생여부 확인이 필요하다.

| 현 황 | 충분리 | 현 황 | 충분리 |

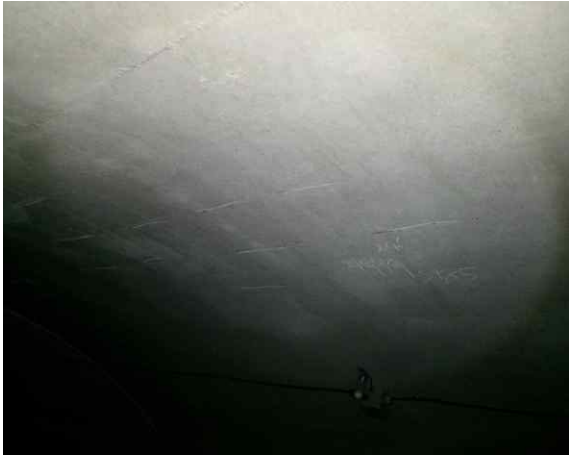
| 위 치 | 천단부 S535 | 위 치 | 천단부 S687 |

| 현 황 | 피복부족 | 현 황 | 재균열(Cw=0.3mm) |

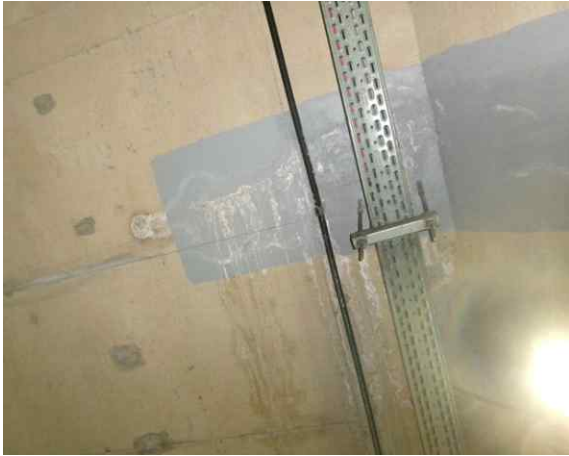
| 위 치 | 슬래브 S716 | 위 치 | 슬래브 S716 |

| 현 황 | 보수부 백태 | 현 황 | 누수(스며있음) |

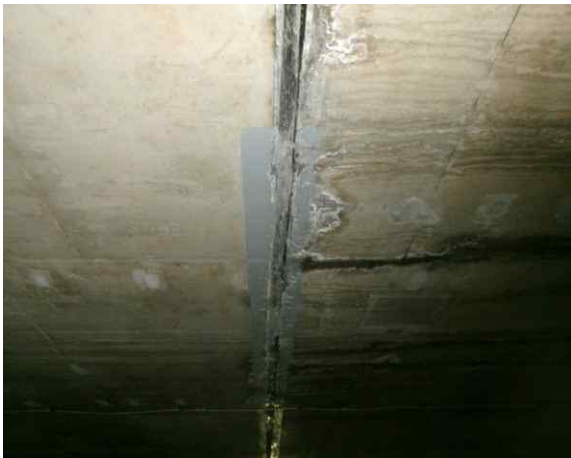
| 위 치 | 슬래브 S724 | 위 치 | 천단부 S22 |

| 현 황 | 누수(떨어짐) | 현 황 | 백태 보수실시 |

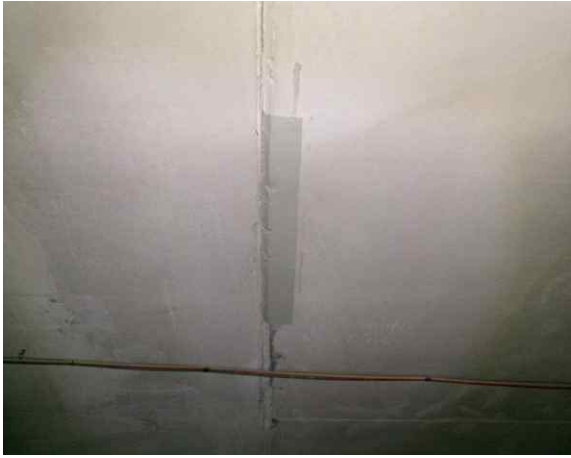
| 위 치 | 천단부 S53 | 위 치 | 천단부 S109 |

| 현 황 | 파손 보수실시 | 현 황 | 누수 보수실시 |

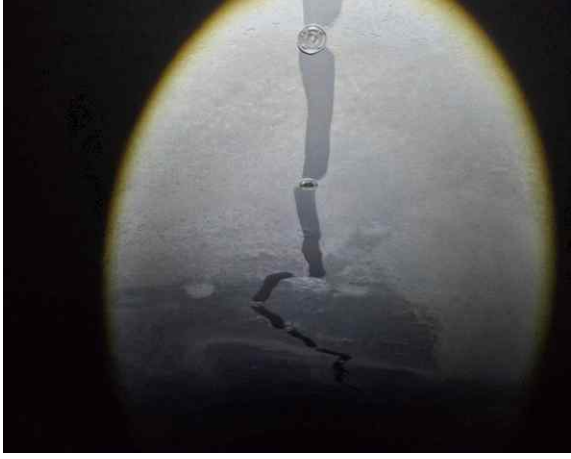
| 위 치 | 천단부 S403 | 위 치 | 천단부 S703 |

| 현 황 | 균열 보수실시 | 현 황 | 망상균열 보수 |

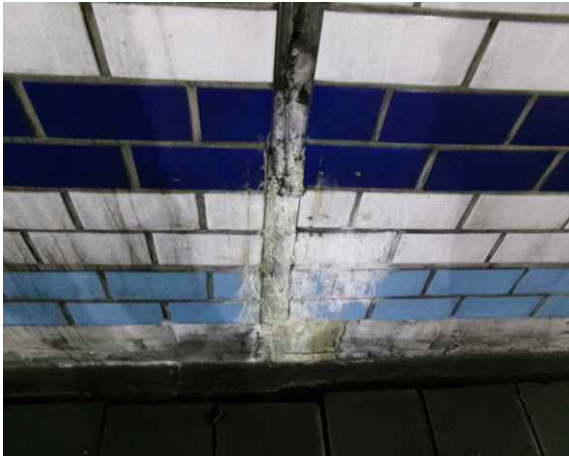
| 위 치 | 측벽부 S25 | 위 치 | 측벽부 S38 |

측벽부(벽체)에 대한 외관조사 결과, 기 발생한 손상에 대하여 일부 보수가 실시되었으나, 신규 및 미보수된 균열, 균열부백태, 누수, 백태, 박락 및 철근노출, 박리, 층분리, 타일탈락 등의 손상이 조사되었다. 조사된 손상은 건조수축, 온도변화, 시공미흡, 우수유입 등에 의해 발생한 것으로 판단되며, 미관 및 내구성 확보 차원의 보수 및 진전 여부에 대한 지속적인 주의관찰이 필요하다.

| 현 황 | 백태 | 현 황 | 누수(떨어짐) |

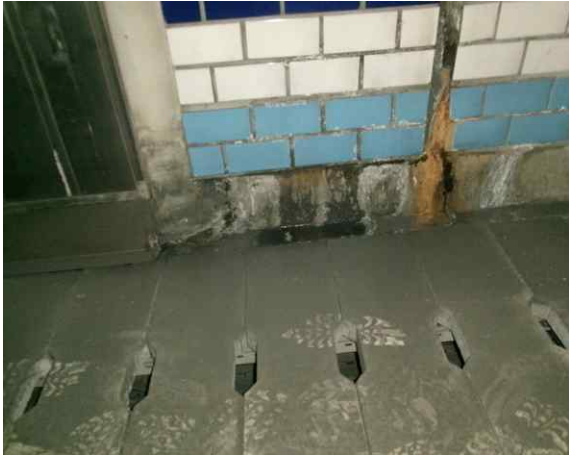
| 위 치 | 측벽부 S65 | 위 치 | 측벽부 S120 |

| 현 황 | 누수(스며있음) | 현 황 | 누수(떨어짐) |

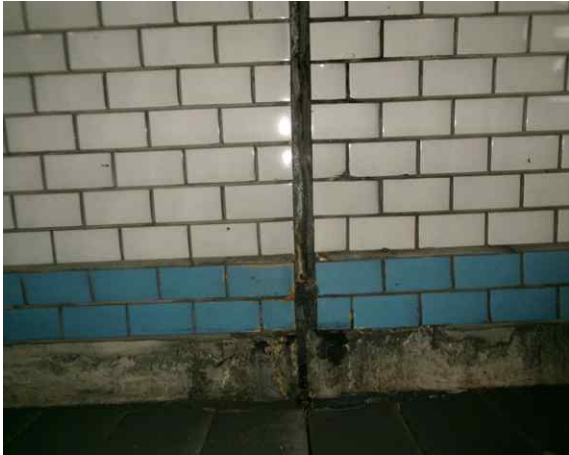
| 위 치 | 측벽부 S194 | 위 치 | 측벽부 S214 |

| 현 황 | 누수(스며있음) | 현 황 | 타일탈락 |

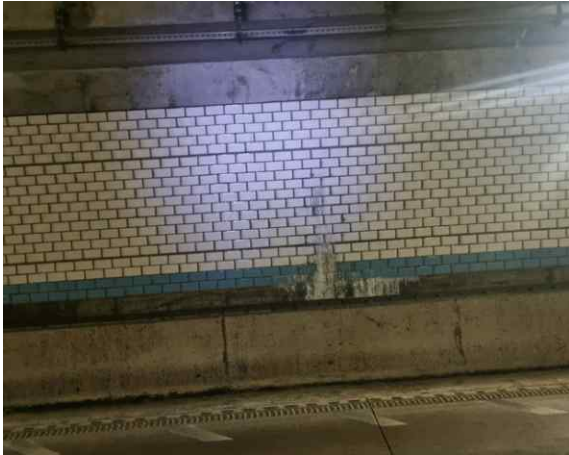
| 위 치 | 측벽부 S259 | 위 치 | 측벽부 S259 |

| 현 황 | 백태 | 현 황 | 피복부족 |

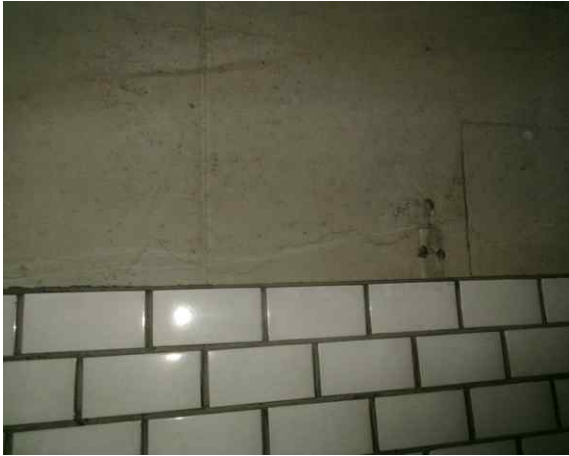
| 위 치 | 측벽부 S267 | 위 치 | 측벽부 S318 |

| 현 황 | 균열(Cw=0.2mm) | 현 황 | 충분리 |

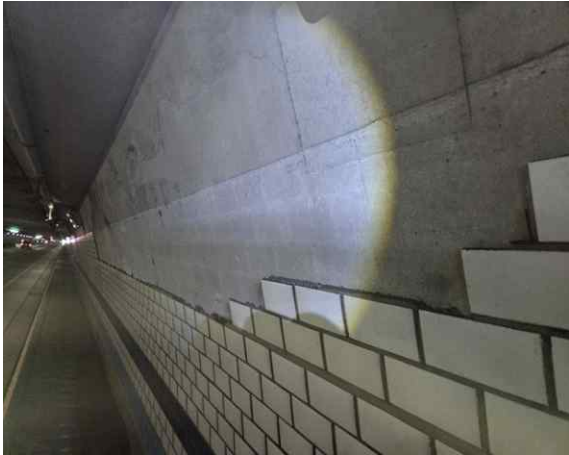
| 위 치 | 측벽부 S319 | 위 치 | 측벽부 S351 |

| 현 황 | 타일탈락 | 현 황 | 박락 및 철근노출 |

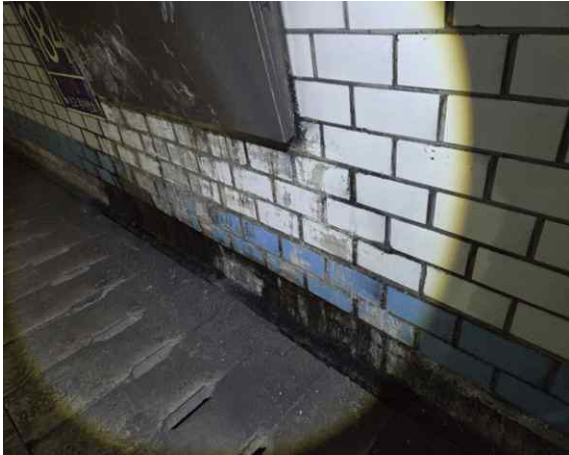
| 위 치 | 측벽부 S480 | 위 치 | 측벽부 S20 |

| 현 황 | 누수(떨어짐) | 현 황 | 누수 보수실시 |

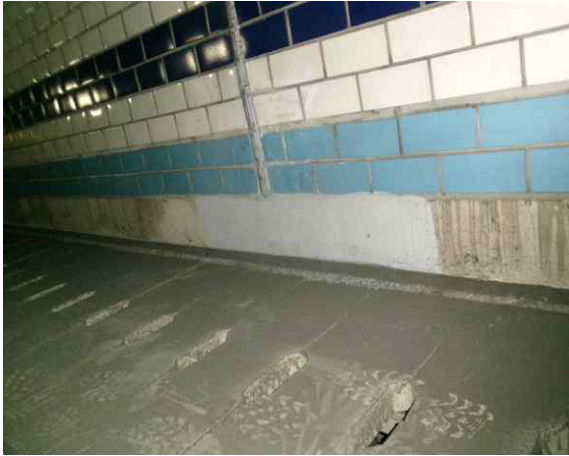
| 위 치 | 측벽부 S93 | 위 치 | 측벽부 S710 |

| 현 황 | 백태 보수실시 | 현 황 | 균열 보수실시 |

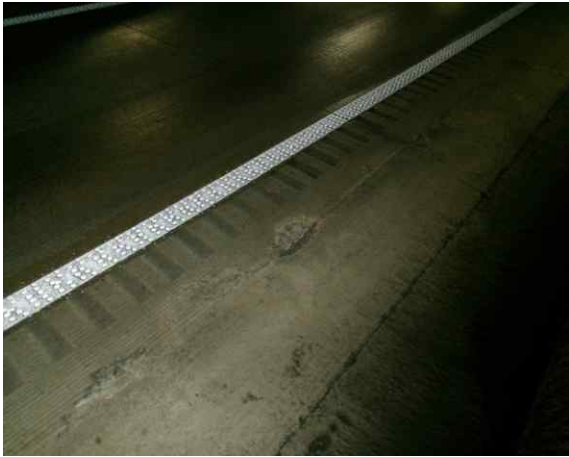
| 위 치 | 포장부 S222 | 위 치 | 포장부 S243 |

콘크리트로 시공된 포장부에 대한 외관조사 결과, 기 발생한 손상에 대하여 일부 보수가 실시되었으나 미보수 및 신규 조사된 균열, 망상균열, 파손, 보수부 파손, 들뜸, 표면불량 등이 조사되었다. 조사된 손상은 시공미흡, 차량의 운하중 등에 의한 것으로 판단되며, 진전여부에 대한 주의관찰이 필요하고, 일부 차량운행에 영향을 미치는 손상의 경우 주행차량의 안전성 확보를 위한 단면보수를 실시하는 것이 필요하다.

| 현 황 | 파손 | 현 황 | 균열 |

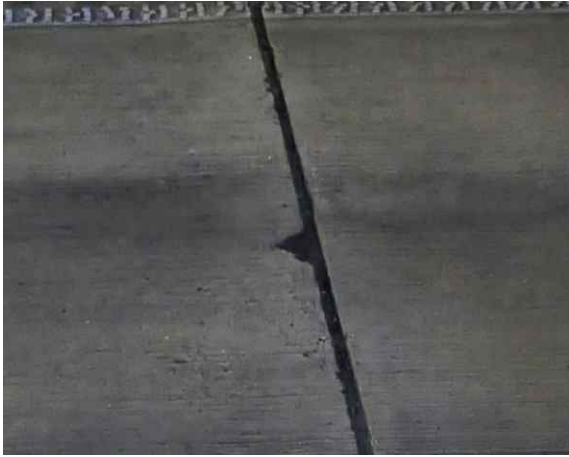
| 위 치 | 포장부 S690 | 위 치 | 포장부 S723 |

| 현 황 | 파손 | 현 황 | 로드셀 파손 |

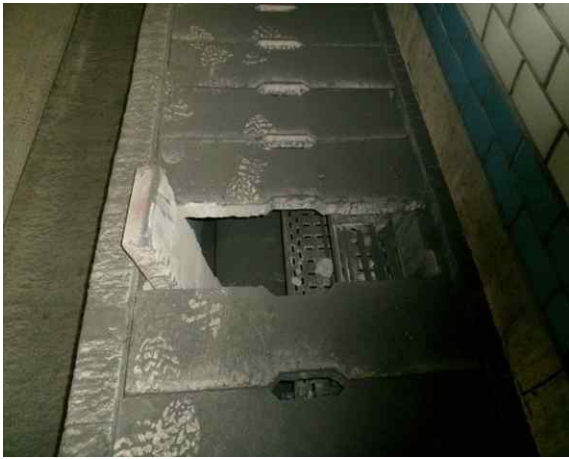
| 위 치 | 공동구 S236 | 위 치 | 공동구 S314 |

공동구에 대한 외관조사 결과, 기 발생한 손상에 대하여 일부 보수가 실시되었으나 미보수 및 신규 조사된 백태, 굽힘, 파손, 표면오염, 덮개파손, 덮개탈락이 조사되었다. 조사된 손상은 유지보수 작업자의 안전 및 내구성 확보를 위해 보수 및 정비를 실시하는 것이 필요하다.

| 현 황 | 덮개탈락 | 현 황 | 덮개파손 |

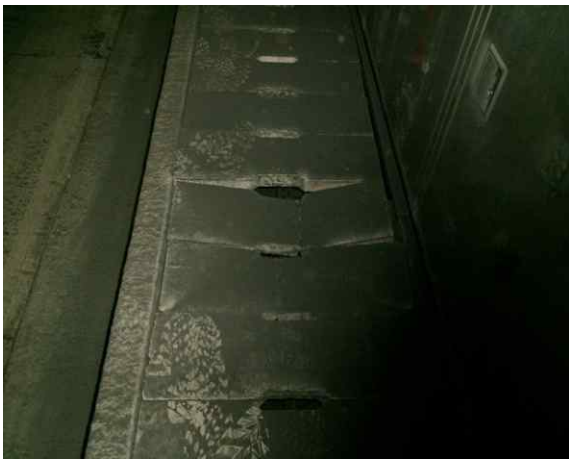
| 위 치 | 공동구 S350 | 위 치 | 공동구 S704 |

| 현 황 | 덮개파손 | 현 황 | 덮개파손 |

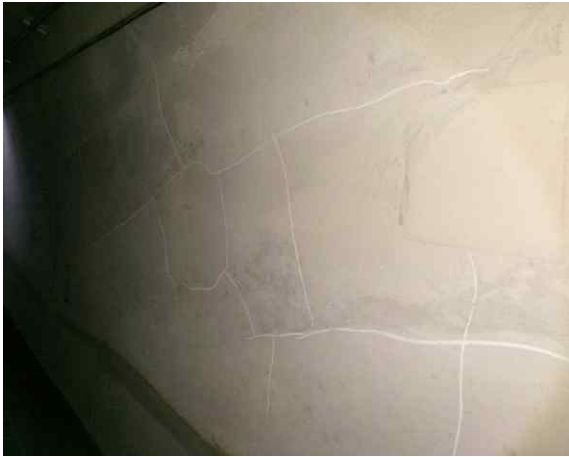
| 위 치 | 측벽부 RAMP-C S22 | 위 치 | 측벽부 RAMP-C S31 |

측벽부에 대한 외관조사 결과, 기 발생한 손상에 대하여 일부 보수가 실시되었으나, 신규 및 미보수된 균열, 망상균열, 박리, 박락, 파손, 백태, 누수 및 누수흔적, 타일탈락 등의 손상이 조사되었다. 조사된 손상은 건조수축, 시공미흡, 거푸집 조기탈형, 우수유입 등에 의해 발생한 것으로 판단되며, 미관 및 내구성 확보 차원의 보수 및 진전 여부에 대한 지속적인 주의관찰이 필요하다.

| 현 황 | 망상균열 | 현 황 | 백태 |

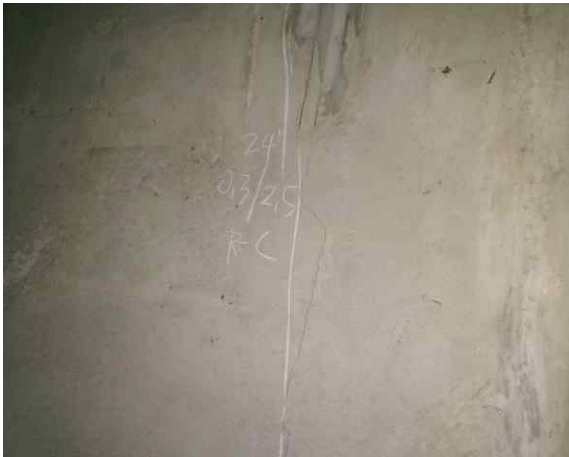
| 위 치 | 측벽부 RAMP-C S32 | 위 치 | 측벽부 RAMP-C S69 |

| 현 황 | 균열(Cw=0.3mm) | 현 황 | 누수(떨어짐) |

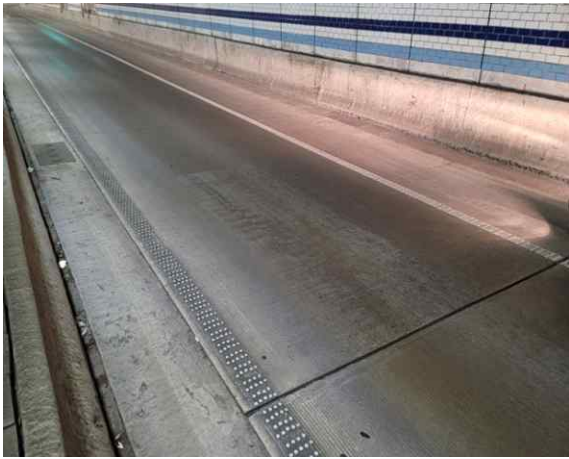
| 위 치 | 포장부 RAMP-C S40~41 | 위 치 | 포장부 RAMP-C |

포장부에 대한 외관조사 결과, 포장들뜸에 대한 하자보수가 실시되었으며, 점검일 현재 전반적으로 양호한 상태로 조사되었다. 추후 추가손상 발생 여부에 대한 주의관찰을 실시하는 것이 바람직할 것으로 판단된다.

| 현 황 | 들뜸 보수실시 | 현 황 | 전경 |

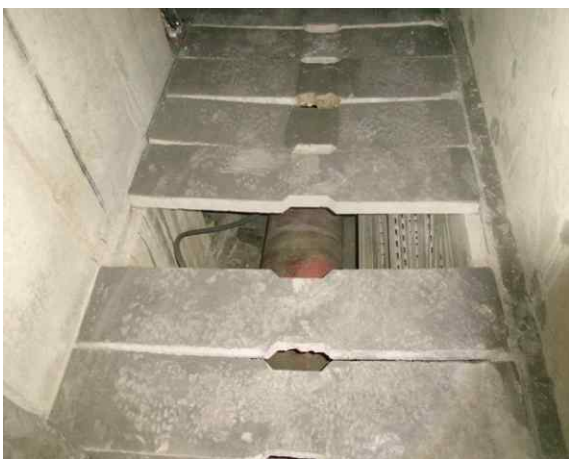
| 위 치 | 공동구 RAMP-C S4 | 위 치 | 공동구 RAMP-C S5 |

공동구에 대한 외관조사 결과, 균열, 체수, 덮개파손, 덮개탈락이 일부 조사되었다. 조사된 손상은 유지보수 작업자의 안전, 내구성 확보를 위해 보수 및 정비를 실시하는 것이 필요하다. 체수의 경우 점검일 현재 양호한 상태이며, 추후 우천시 손상 발생여부에 대한 확인이 필요하다.

| 현 황 | 덮개탈락 | 현 황 | 체수 |

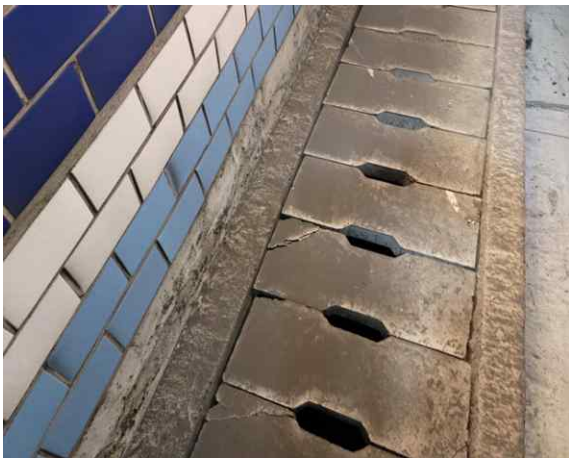
| 위 치 | 공동구 RAMP-C S13 | 위 치 | 공동구 RAMP-C S60 |

| 현 황 | 덮개파손 | 현 황 | 덮개파손 |

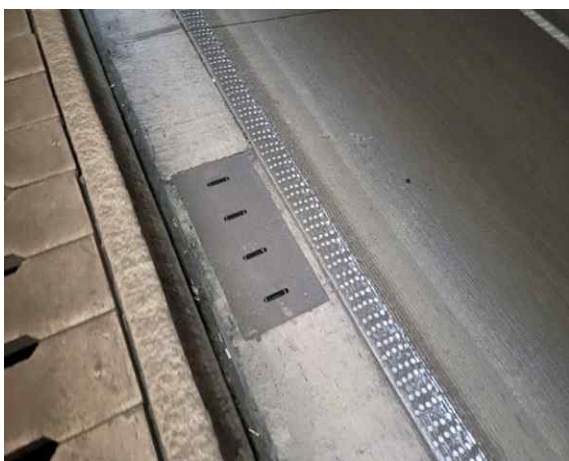
| 위 치 | 배수시설 RAMP구간 | 위 치 | 배수시설 RAMP구간 |

배수시설에 대한 외관조사 결과, 특별한 손상이 없는 양호한 상태로 조사되었다.

| 현 황 | 배수로 전경 | 현 황 | 배수구 전경 |

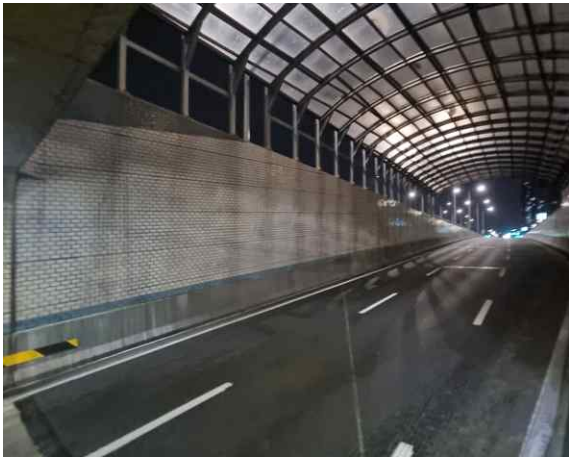
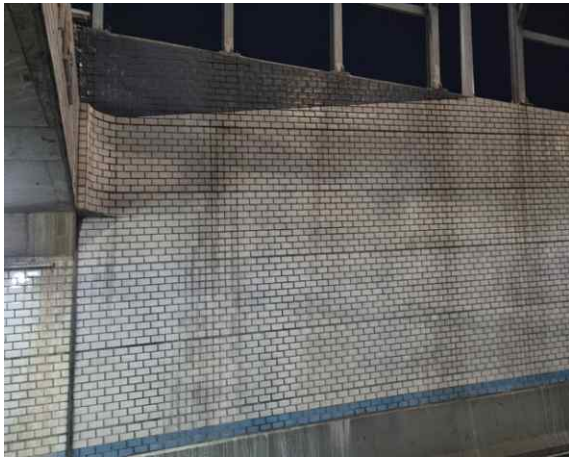
| 위 치 | U-type 본선 진출부(시점) | 위 치 | U-type 본선 진출부(시점) |

타일로 마감처리된 U-type구간의 외관조사 결과, 전반적으로 양호한 상태로 조사되었으나 타일균열, 타일탈락이 일부 조사되었다. 조사된 손상은 내구성 확보를 위한 보수를 실시하는 것이 필요하다. 여의도방향 시점측에 시공된 방음터널의 경우 파손, 변형, 부식 등의 손상이 없는 양호한 상태로 확인되었다.

| 현 황 | 전경 | 현 황 | 전경 |

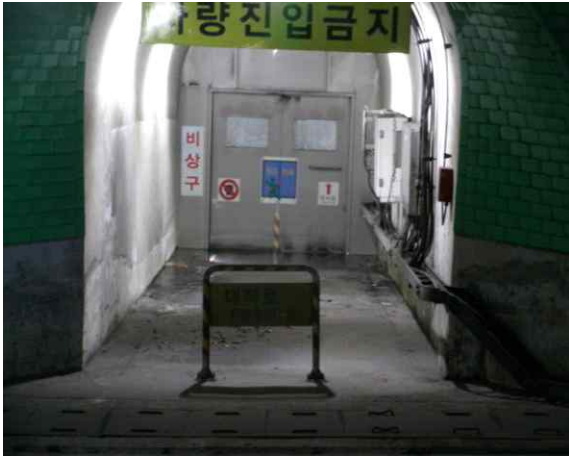
| 위 치 | 횡갱 S62 | 위 치 | 횡갱 S127 |

횡갱에 대한 외관조사 결과, 일부구간 누수, 체수가 조사되었다. 조사된 손상은 손상의 진전여부에 대한 주의관찰을 실시하며, 진전시 누수에 대한 보수대책을 수립하는 것이 요구된다.

| 현 황 | 누수(떨어짐) | 현 황 | 누수(떨어짐) |

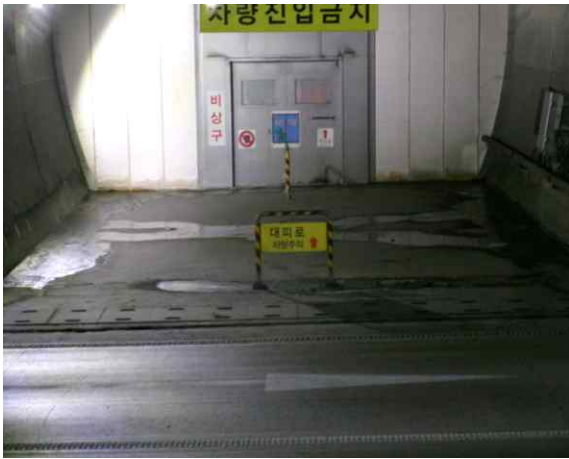
| 위 치 | 횡갱 S165 | 위 치 | 횡갱 S566 |

| 현 황 | 누수(떨어짐) | 현 황 | 누수(떨어짐) |

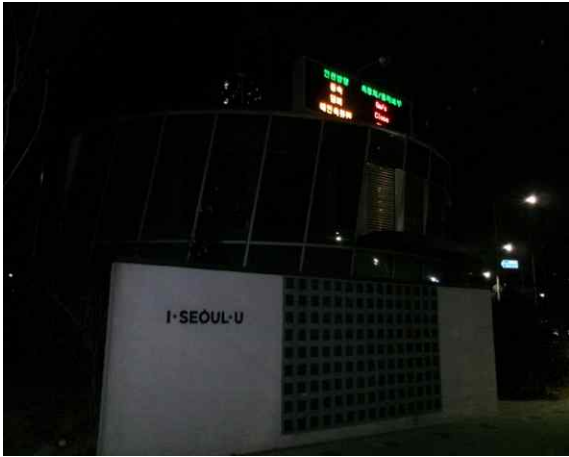
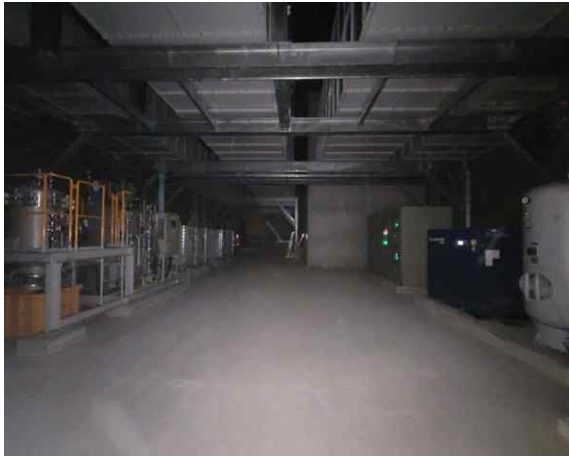
| 위 치 | 공기정화시설#1 | 위 치 | 공기정화시설#1 축류펜실 |

| 현 황 | 외부 전경 | 현 황 | 내부 전경 |

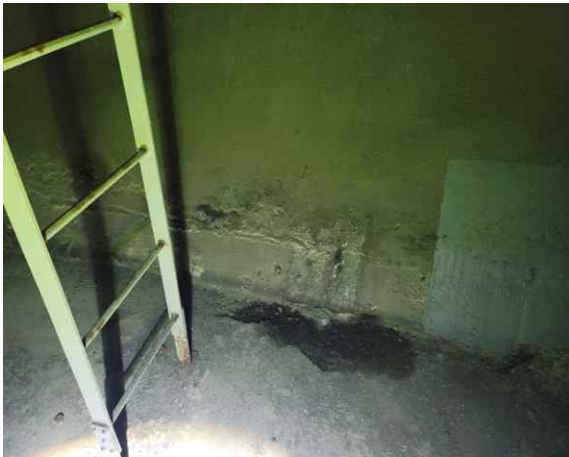
| 위 치 | 공기정화시설#1 축류펜실 | 위 치 | 공기정화시설#1 연직갱 |

공기정화시설에 대한 외관조사 결과, 기 발생한 손상에 대하여 일부 보수가 실시되었으나, 미보수 및 추가 조사된 균열, 누수 및 누수흔적, 체수, 백태, 층분리, 피복부족 등이 조사되었다. 조사된 손상은 건조수축, 온도변화, 시공미흡, 우수유입 등에 의해 발생된 것으로 판단되며, 내구성 확보 차원의 보수 및 진전 여부에 대한 지속적인 주의관찰이 필요하다.

| 현 황 | 누수, 백태 | 현 황 | 연결 횡갱 백태 |

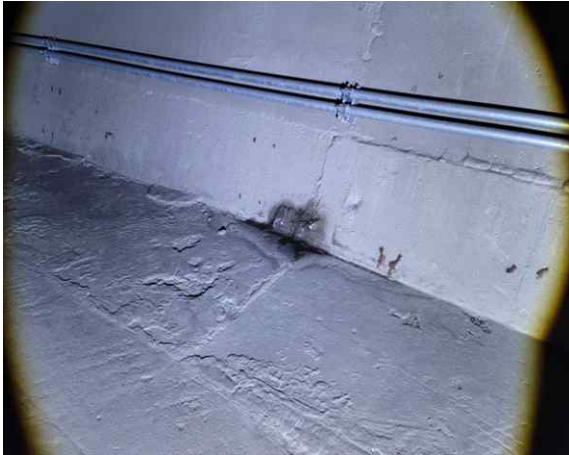
| 위 치 | 공기정화시설#1 유도갱 | 위 치 | 공기정화시설#1 환기탑 B3 |

| 현 황 | 누수(스며있음) | 현 황 | 균열(Cw=0.3mm) |

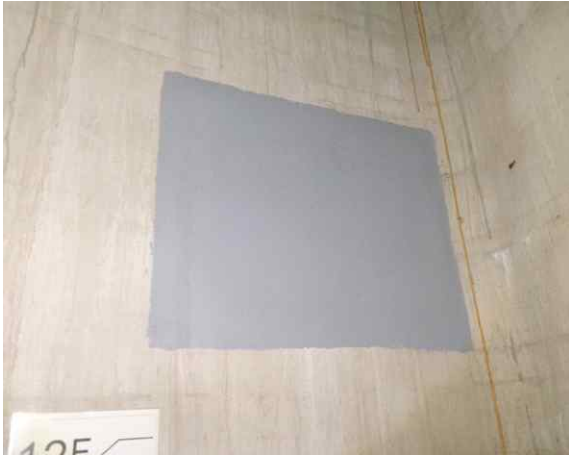
| 위 치 | 공기정화시설#1 환기탑 B3 | 위 치 | 공기정화시설#1 환기탑 B5 |

| 현 황 | 누수 보수실시 | 현 황 | 균열(Cw=0.3mm) |

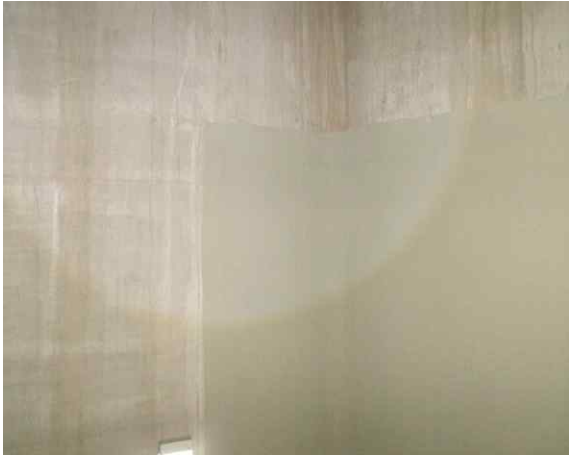
| 위 치 | 공기정화시설#1 환기탑 B5 | 위 치 | 공기정화시설#1 전기실 |

| 현 황 | 백태 보수실시 | 현 황 | 전경 |

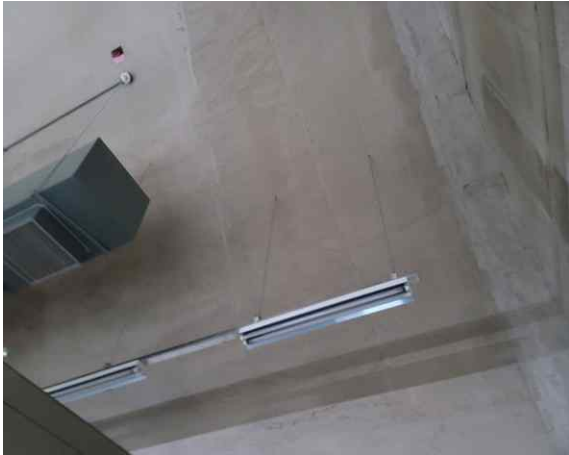
| 위 치 | 공기정화시설#1 전기실 | 위 치 | 공기정화시설#1 전기실 |

| 현 황 | 균열 (Cw=0.3mm) | 현 황 | 백태 보수실시 |

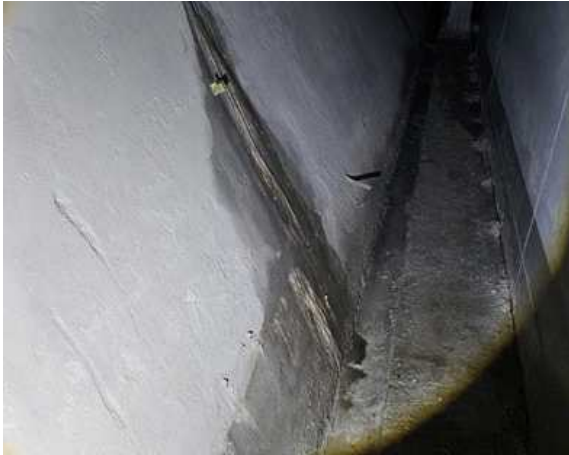
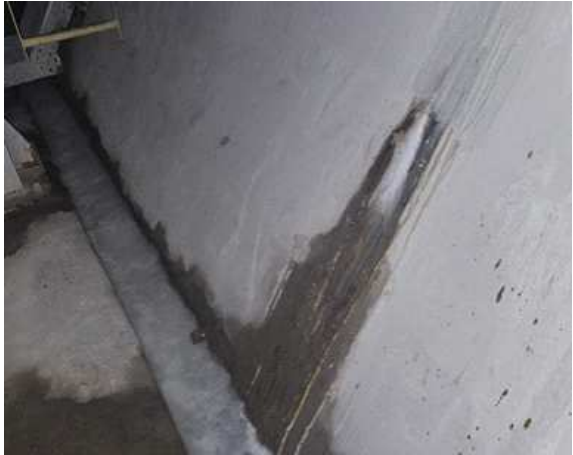
| 위 치 | 공기정화시설#2 축류팬실 | 위 치 | 공기정화시설#2 축류팬실 |

| 현 황 | 누수 | 현 황 | 누수 |

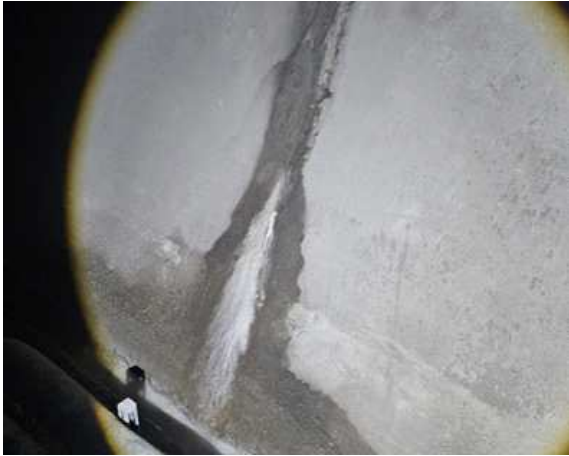
| 위 치 | 공기정화시설#2 축류팬실 | 위 치 | 공기정화시설#2 축류팬실 |

| 현 황 | 누수, 백태 | 현 황 | 백태 보수실시 |

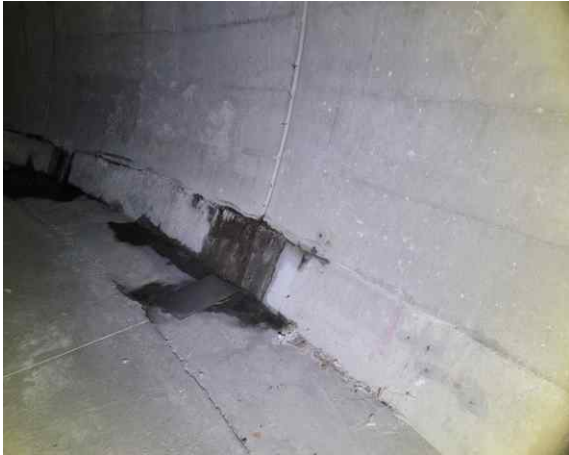
| 위 치 | 공기정화시설#2 유도갱 | 위 치 | 공기정화시설#2 유도갱 |

| 현 황 | 누수 | 현 황 | 누수, 백태 |

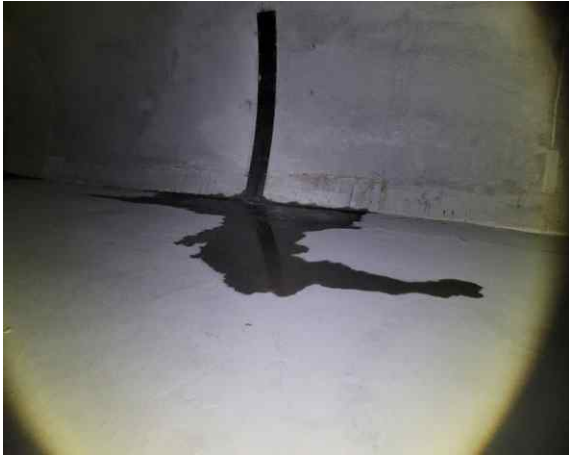
| 위 치 | 공기정화시설#2 유도갱 | 위 치 | 공기정화시설#2 연직갱 |

| 현 황 | 누수 | 현 황 | 누수 |

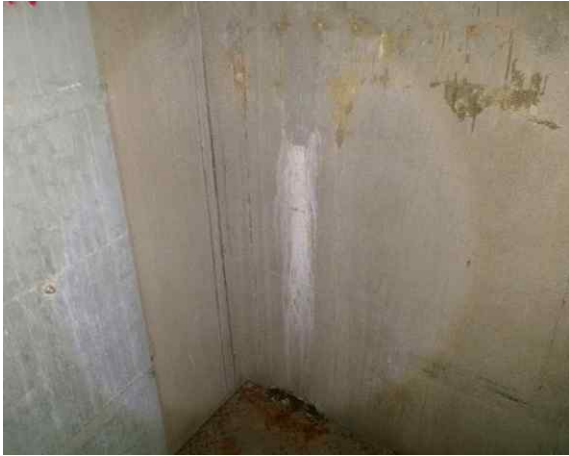
| 위 치 | 공기정화시설#2 환기탑 B8 | 위 치 | 공기정화시설#2 전기실 |

| 현 황 | 백태 | 현 황 | 충분리 |

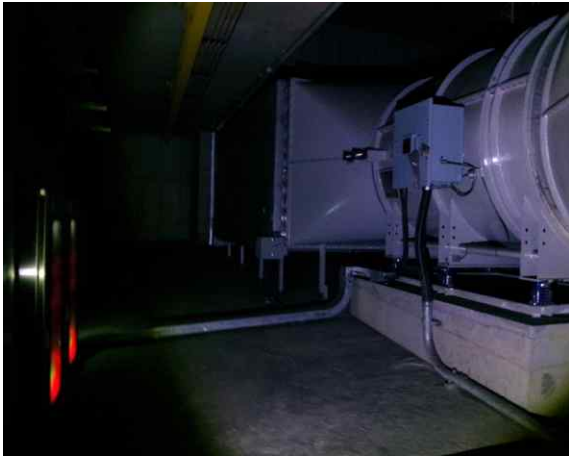
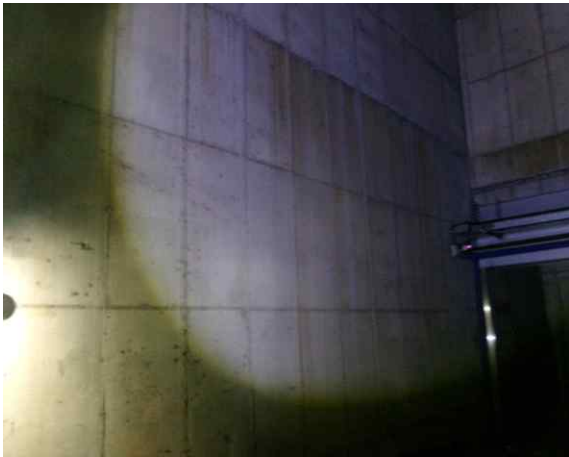
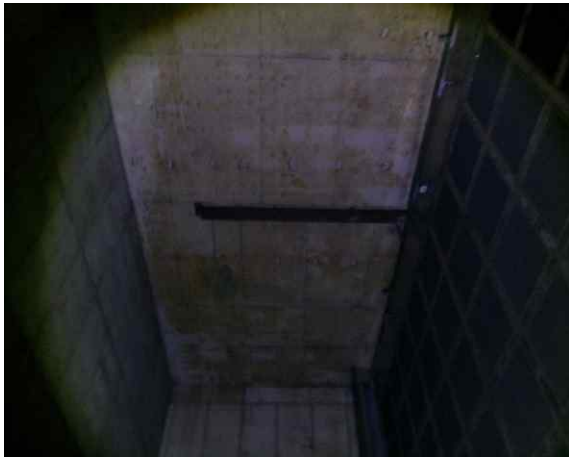
| 위 치 | 환기실(S4) | 위 치 | 환기실(S4) |

| 현 황 | 전경(상태양호) | 현 황 | 전경(상태양호) |

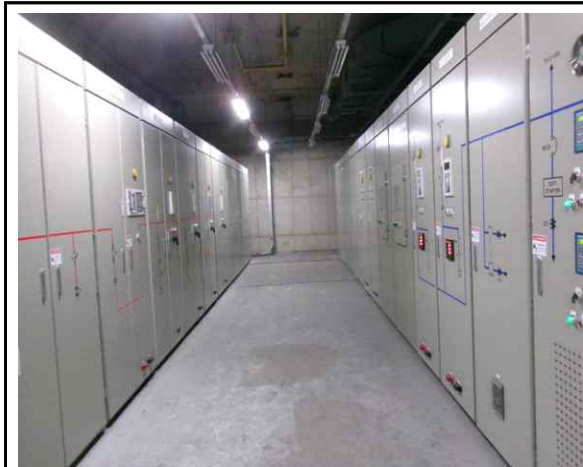
| 위 치 | 전기실(S5) |

| 현 황 | 전경(상태양호) |

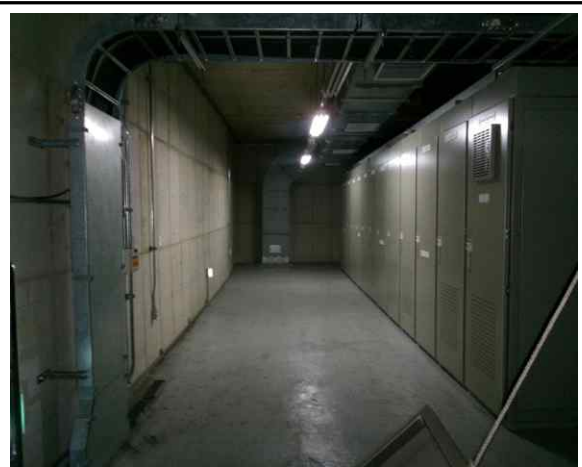
| 위 치 | 전기실(S5) |

| 현 황 | 전경(상태양호) |

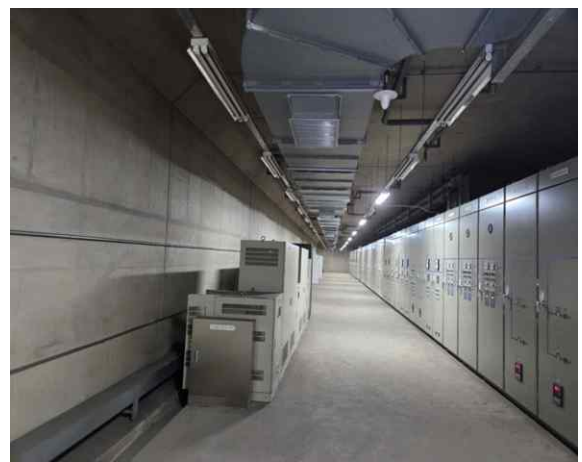
| 위 치 | 전기실(S715) |

| 현 황 | 전경 |

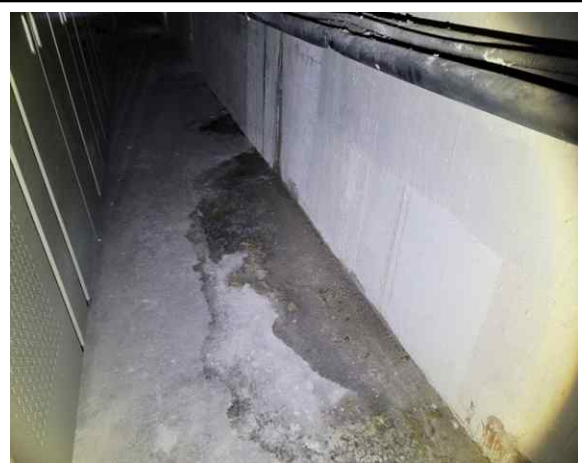
| 위 치 | 전기실(RAMP-C) |

| 현 황 | 전경 |

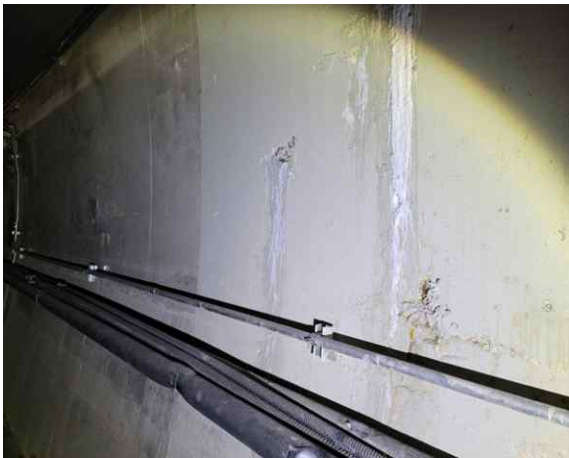
| 위 치 | 전기실 (RAMP-C) | 위 치 | 전기실 (RAMP-C) |
| 현 황 | 측벽 백태 | 현 황 | 측벽 누수 |

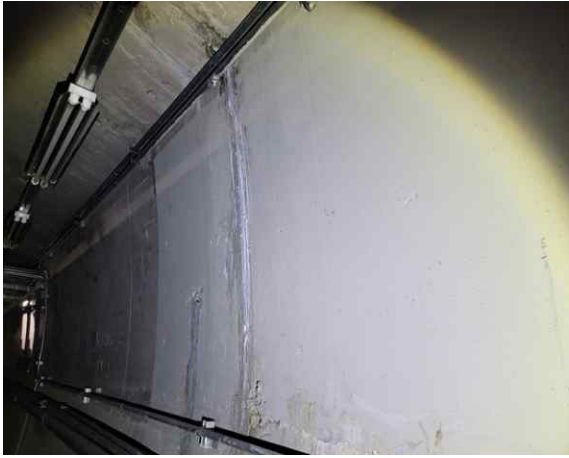
| 위 치 | 전기실 (RAMP-C) | 위 치 | 전기실 (RAMP-C) |
| 현 황 | 측벽 백태 | 현 황 | 균열 보수 실시 |

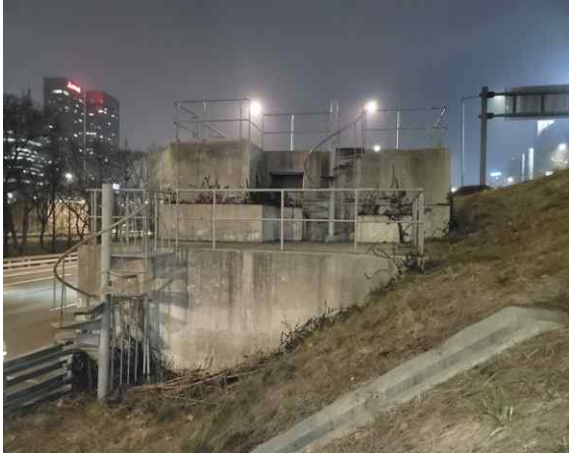
| 위 치 | 방수문 (RAMP-C) | 위 치 | 방수문 (RAMP-C) |
| 현 황 | 외부 전경 | 현 황 | 벽체 백태 |

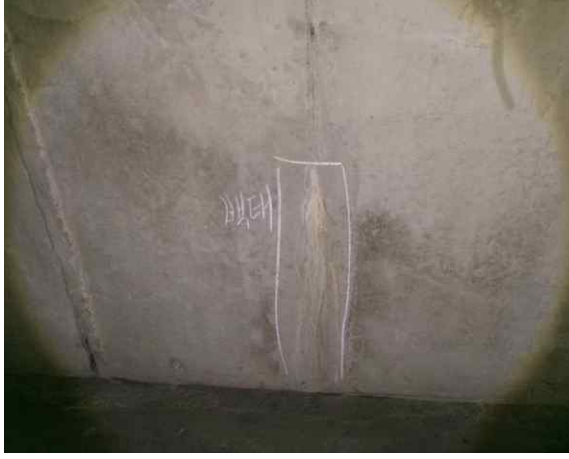
기타시설은 집수정(S2), 환기실(S4, RAMP-C S9), 방수문, 전기실(S5, S715, RAMP-C) 등이 시공되어 있다. 외관조사 결과, 기 발생한 손상에 대하여 일부 보수가 실시되었으며, 누수, 백태, 체수 등의 손상이 국부적으로 조사되었다. 조사된 손상은 시공미흡, 우수유입 등에 의해 발생한 것으로 판단되며, 내구성 확보 차원의 보수 및 진전 여부에 대한 지속적인 주의관찰이 필요하다.

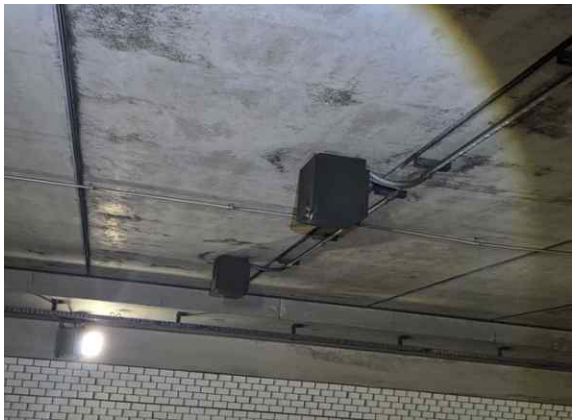
부속시설에 대한 외관조사 결과, 전반적으로 양호한 상태로 확인되었으며, 신호기 파손이 일부 조사되었다. 신호기 파손 등의 손상을 방지하기 위해 중차량 통행 제한을 위해 높이제한시설 설치 등을 고려해야 한다.

| 위 치 | 부속시설 | 위 치 | 부속시설 S618 |
| 현 황 | 차량유도표지판 전경 | 현 황 | 신호기 파손 |
