시설물정기안전점검용역  
신월여의지하도로

신월여의지하도로 2025년 상반기 정기안전점검 용역

**보 고 서**

**점검기관 : (주)명성엔지니어링**

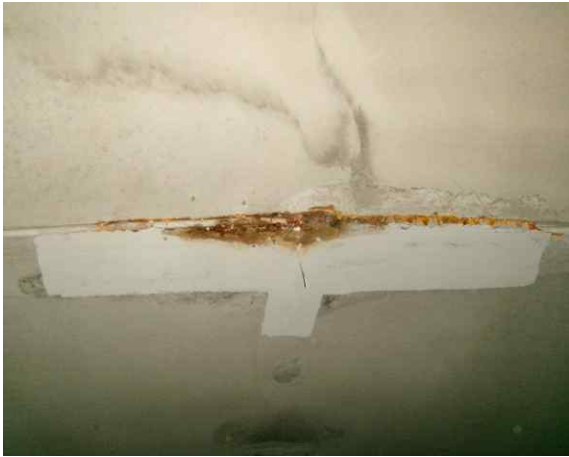
| 위 치 | 천단부 S171 | 위 치 | 천단부 S171 |
| 현 황 | 누수(떨어짐) - 진전여부 확인 | 현 황 | 백태 - 진전여부 확인 |

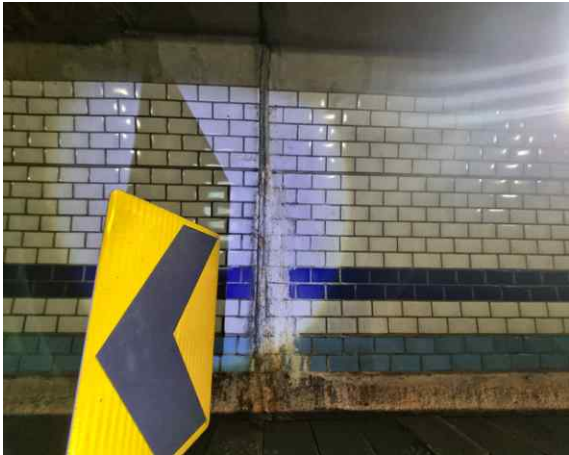
| 위 치 | 측벽부 S38 | 위 치 | 측벽부 S480 |
| 현 황 | 누수(떨어짐) - 진전여부 확인 | 현 황 | 누수(떨어짐) - 진전여부 확인 |

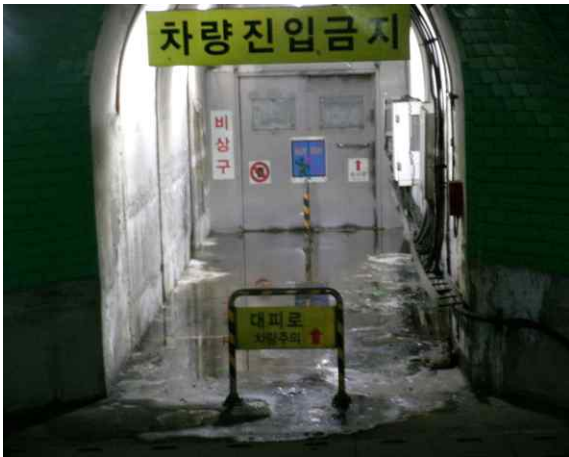
| 위 치 | 횡갱 S127 | 위 치 | 공기정화시설#2 유도갱 |
| 현 황 | 누수(떨어짐) - 진전여부 확인 | 현 황 | 누수, 백태 - 진전여부 확인 |
