## 손상현황 사진첩

신월여의지하도로(인천방향)

## 1. 신월여의지하도로(인천방향) 본선 손상현황

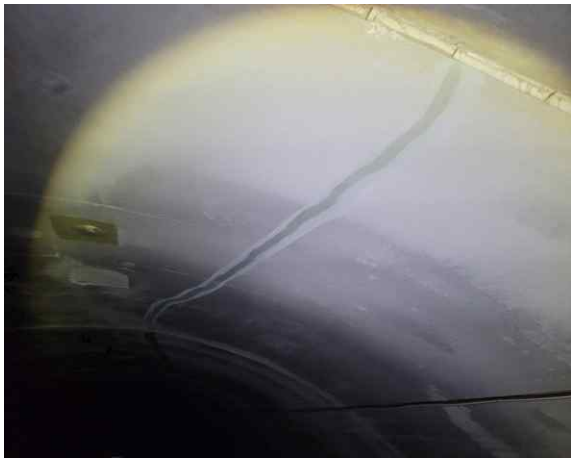
| 위 치 | 천단부 S636 | 위 치 | 천단부 S92 |

| 현 황 | 재균열(Cw=0.5mm) | 현 황 | 균열 보수 실시 |

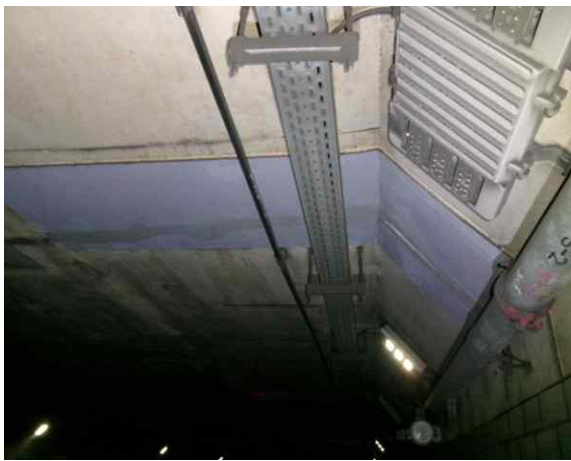
| 위 치 | 슬래브 S714 | 위 치 | 슬래브 S714 |

| 현 황 | 누수(떨어짐)_보수미흡 | 현 황 | 균열부백태 보수 실시 |

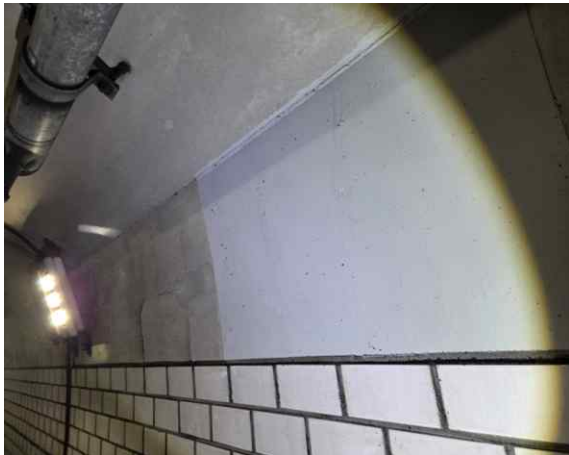
| 위 치 | 측벽부 S453 | 위 치 | 측벽부 S572 |

| 현 황 | 보수부 파손 | 현 황 | 균열 보수 실시 |

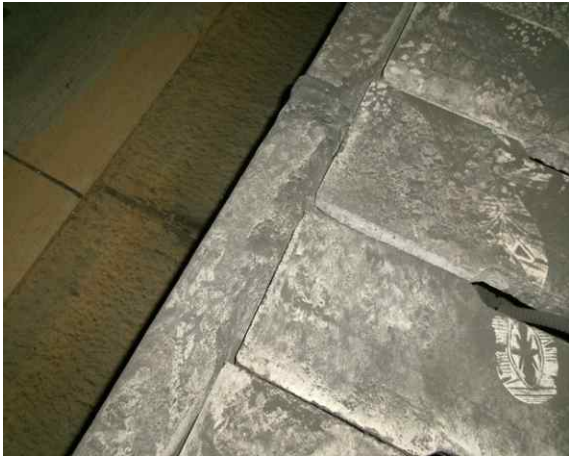
| 위 치 | 공동구 S391 | 위 치 | 공동구 S627 |

| 현 황 | 파손 | 현 황 | 덮개 파손 |

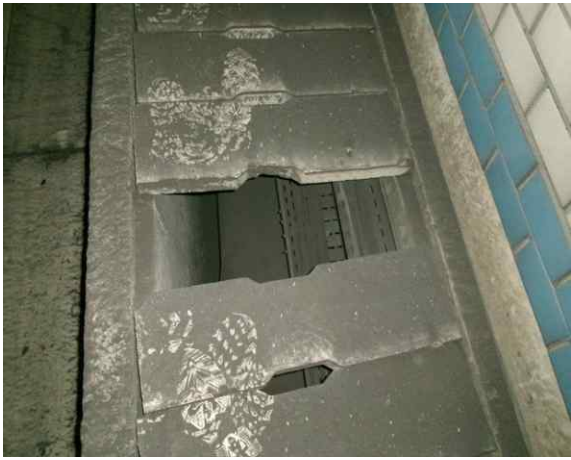
| 위 치 | 공동구 S685 | 위 치 | 공동구 S312 |

| 현 황 | 덮개탈락 | 현 황 | 실란트미시공 보수실시 |

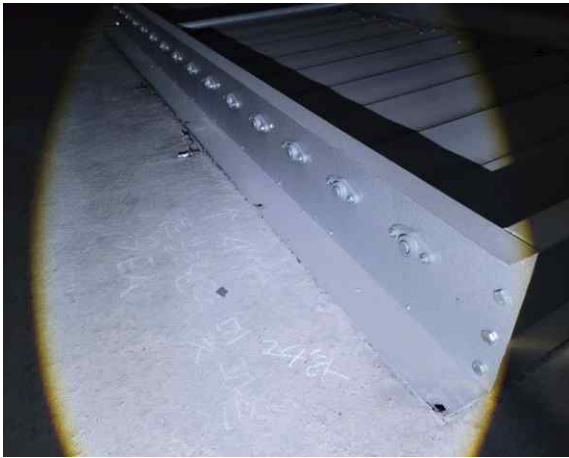
| 위 치 | 풍도슬래브 RAMP-D S53 | 위 치 | 풍도슬래브 RAMP-D S53 |

| 현 황 | 댐퍼 고정볼트 탈락 및 파손 | 현 황 | 댐퍼 덮개탈락 및 파손 |

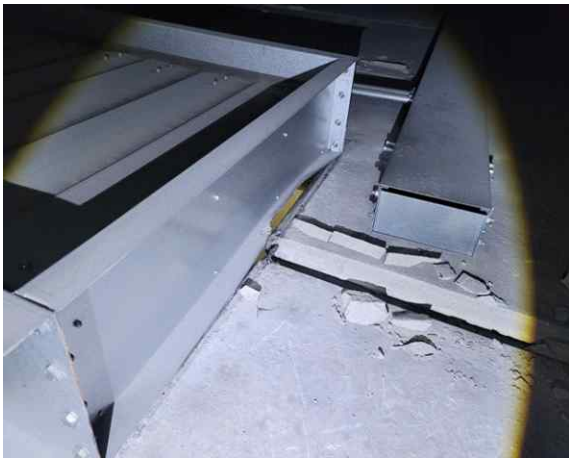
| 위 치 | 풍도슬래브 RAMP-D S53 | 위 치 | 풍도슬래브 RAMP-D S53 |

| 현 황 | 댐퍼 변형 | 현 황 | 파손 |

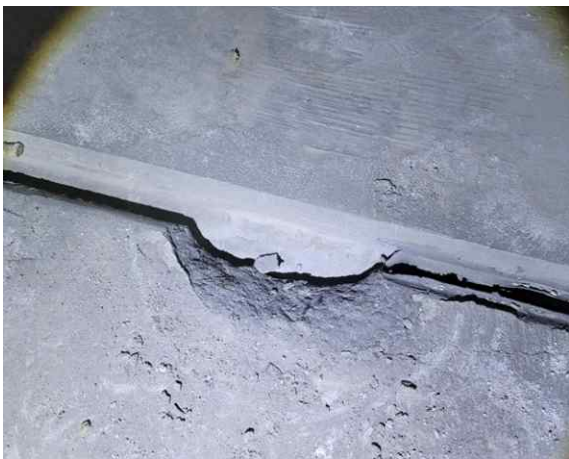
| 위 치 | 풍도슬래브 RAMP-D S54 | 위 치 | 풍도슬래브 RAMP-D S54 |

| 현 황 | 파손 | 현 황 | 파손 |

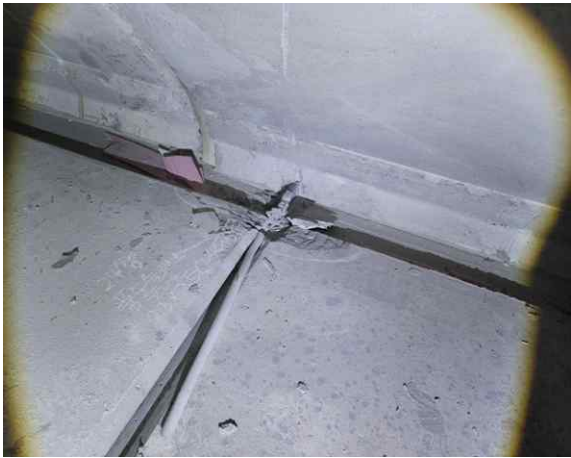
| 위 치 | 풍도슬래브 RAMP-D S54 | 위 치 | 풍도슬래브 RAMP-D S54 |

| 현 황 | 파손 | 현 황 | 격벽 보수실시 |

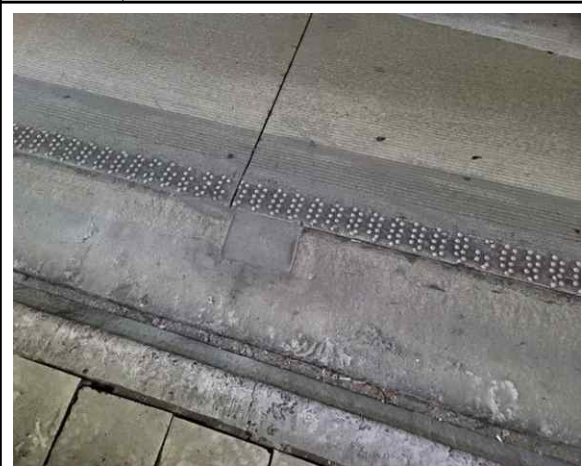
| 위 치 | 포장부 RAMP-D S3 |

| 현 황 | 파손 보수실시 |

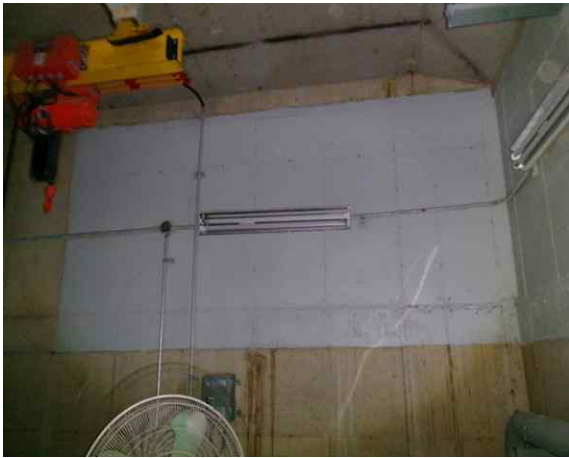
| 위 치 | 소화수조(S6) | 위 치 | 소화수조(S6) |

| 현 황 | 벽체 누수 및 백태 보수실시 | 현 황 | 슬래브 누수 보수실시 |

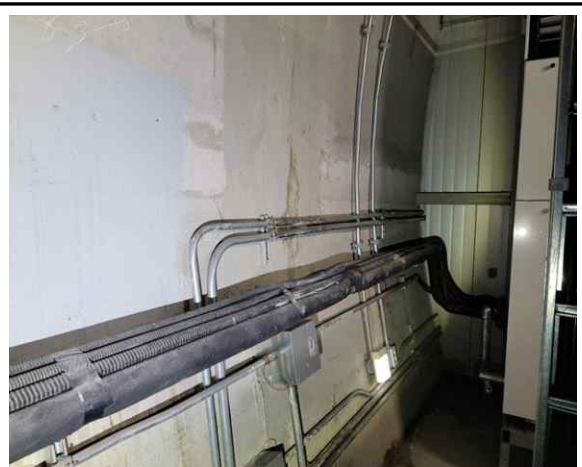
| 위 치 | 전기실 (RAMP-D) |

| 현 황 | 누수 및 백태 보수실시 |

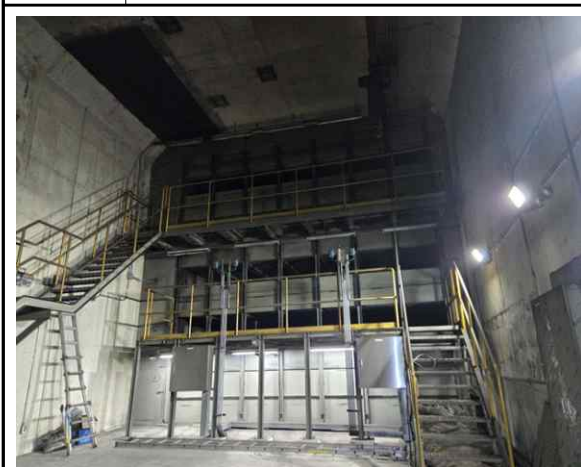
| 위 치 | 공기정화시설 (S706) |

| 현 황 | 전경 (상태양호) |

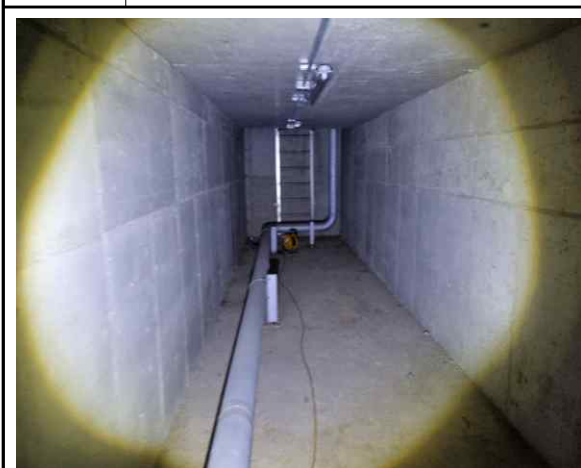
| 위 치 | 공기정화시설 (S706) |

| 현 황 | 전경 (상태양호) |

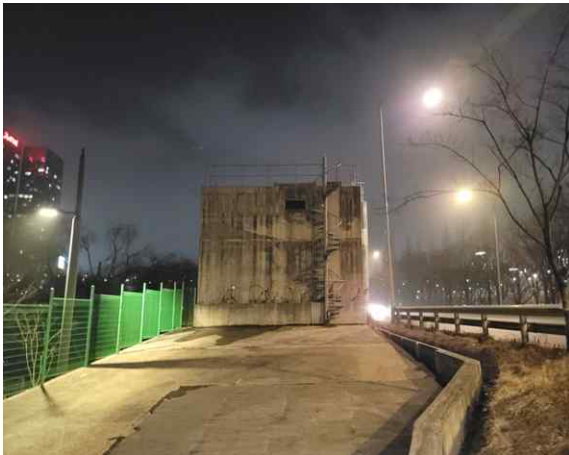
| 위 치 | 방수문 (RAMP-D) | 위 치 | 방수문 (RAMP-D) |

| 현 황 | 외부 전경 (양호) | 현 황 | 내부 전경 (양호) |

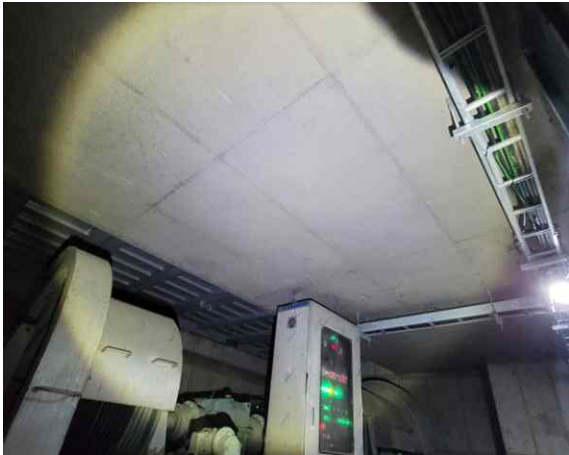
| 위 치 | 방수문 (RAMP-D) | 위 치 | 방수문 (RAMP-D) |

| 현 황 | 내부 전경 (양호) | 현 황 | 내부 전경 (양호) |

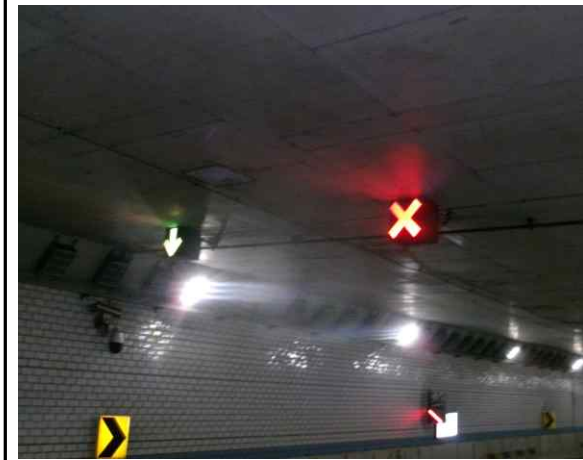
| 위 치 | 부속시설 |

| 현 황 | 신호기 파손 보수실시 |
