# 1. 광주2터널(상)

## 1.1 시설물의 개요

본 시설물인 광주2터널(상)은 경기도 광주시 초월읍 학동리 일원에 위치한 터널로 2017년 12월에 준공하여 약 9년간 공용중인 시설물이며, 해당 터널은 1종 시설물로서 연장 339.0m, 편도 3차로, 시공공법은 NATM공법, 갱문은 면벽식, 시점부 및 종점부의 옹벽은 중력식이고 환기방식은 자연환기-배기 방식으로 시공되어있다.

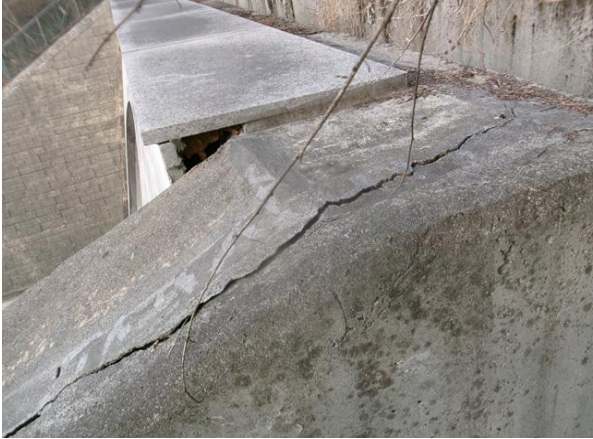
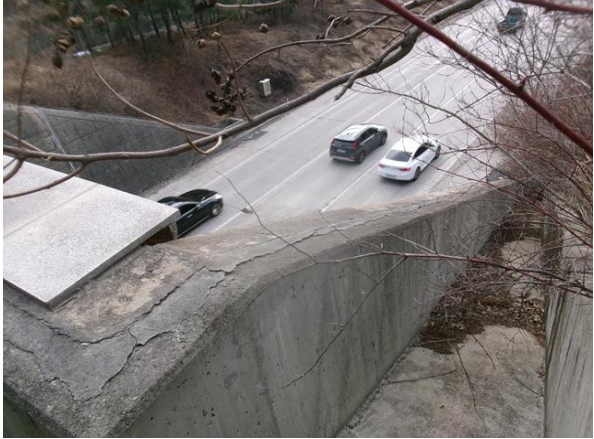
| 현 황 | ■ 시점부 갯문 배수로 이격 | 현 황 | ■ 시점부 갯문 배수로 이격 |
| 원 인 | ■ 장기공용, 우수유입 등 | 원 인 | ■ 장기공용, 우수유입 등 |

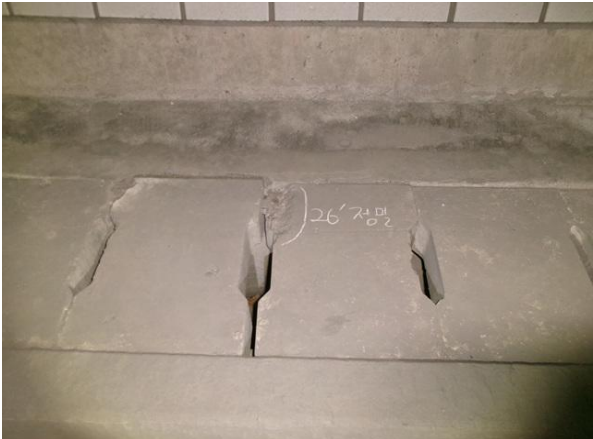
| <div>현황</div> <div>■ S38 공동구 덮개파손</div> | <div>현황</div> <div>■ S38 공동구 파손(0.2m×0.3m)</div> |
| <div>원인</div> <div>■ 외부충격 등</div> | <div>원인</div> <div>■ 외부충격 등</div> |

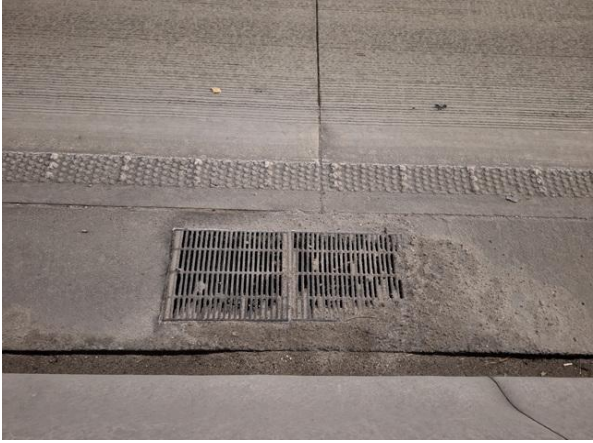
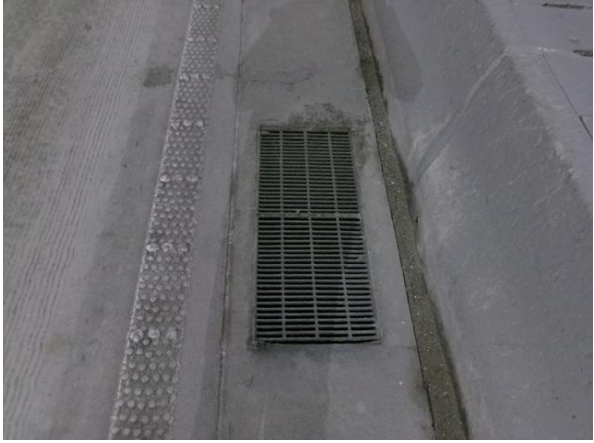
| 현 황 | ■ 배수구 상태양호 | 현 황 | ■ 배수구 상태양호 |

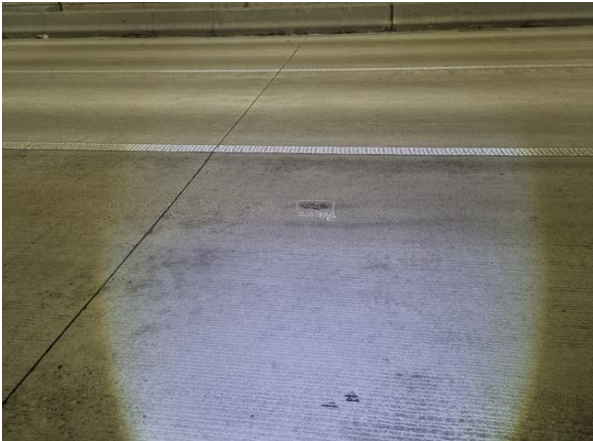
| 현 황 | ■ S11 포장 파손(0.2m×0.3m) | 현 황 | ■ S23 포장 파손(0.2m×0.5m) |
| 원 인 | ■ 외부충격, 중차량 반복통행 등 | 원 인 | ■ 외부충격, 중차량 반복통행 등 |

| 대 책 | ■ 단면보수 | 대 책 | ■ 단면보수 |

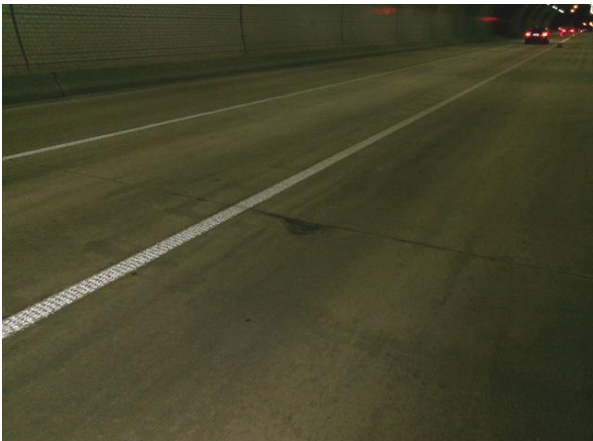
| 현 황 | ■ S23 포장 파손(0.6m×1.0m) | 현 황 | ■ S33 포장 파손(0.1m×0.4m) |
| 원 인 | ■ 외부충격, 중차량 반복통행 등 | 원 인 | ■ 건조수축, 온도변화, 중차량 반복통행 등 |

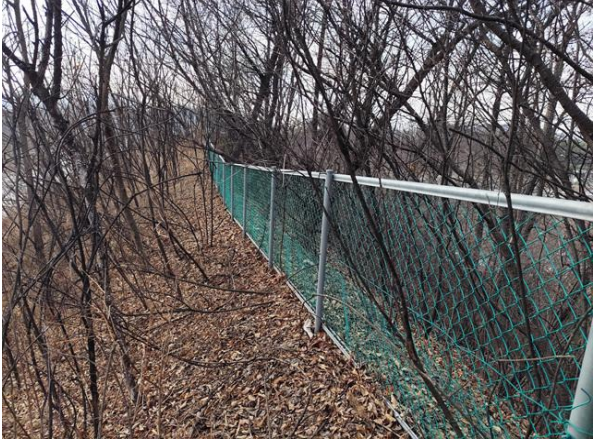
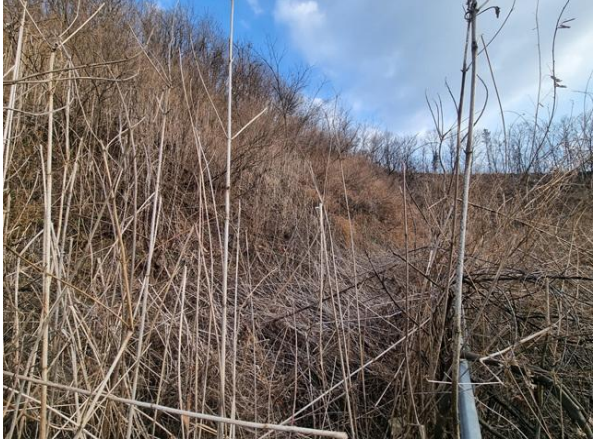
| 현 황 | ■ 시점부(진출부) 사면 상부 양호 | 현 황 | ■ 시점부(진출부) 사면 상부 양호 |

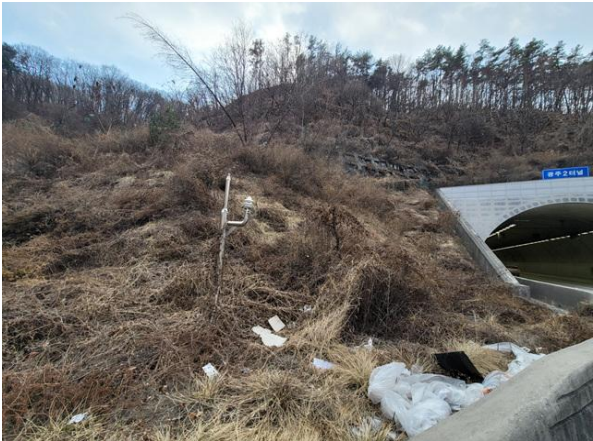
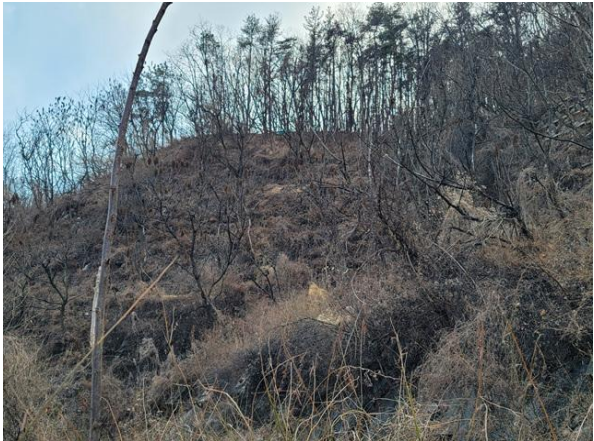
| 현 황 | ■ 종점부(진입부) 사면 양호 | 현 황 | ■ 종점부(진입부) 사면 상부 양호 |

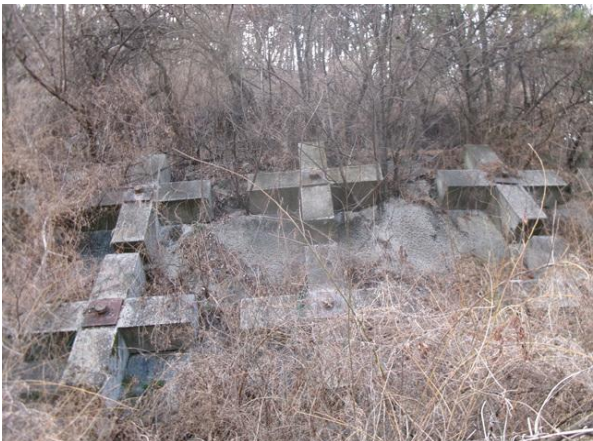
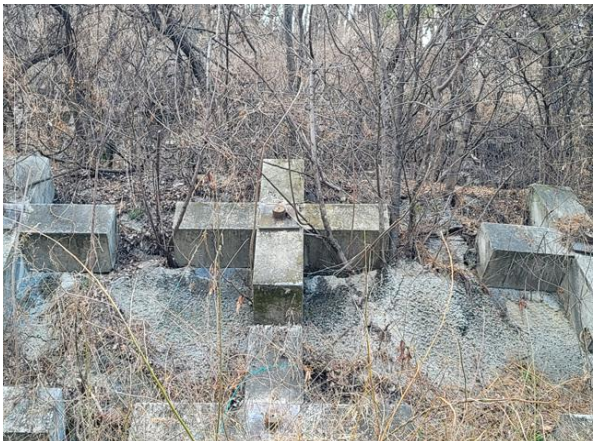
| 현 황 | ■ 종점부 사면 격자앵커블럭 양호 | 현 황 | ■ 종점부 사면 격자앵커블럭 양호 |

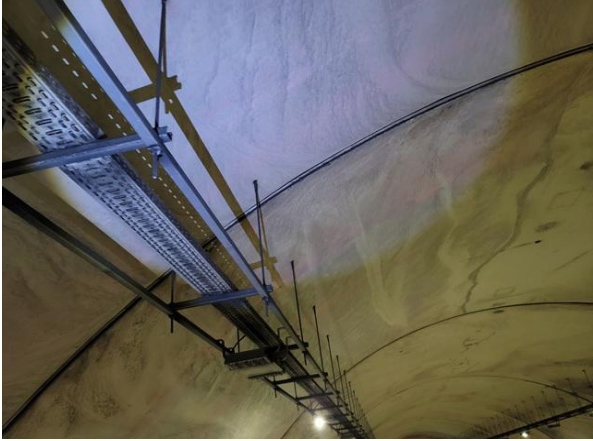
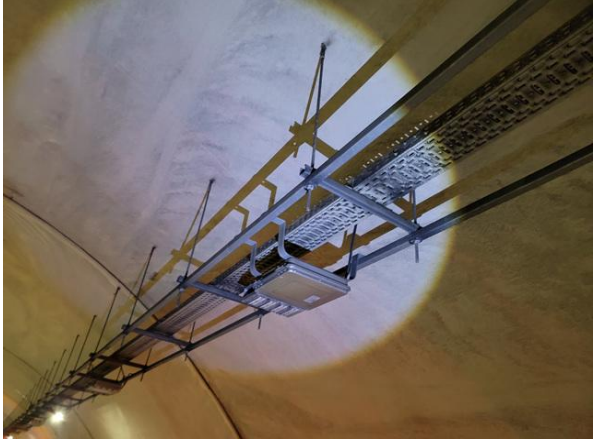
| 현 황 | ■ 조명시설 결속상태 양호 | 현 황 | ■ 조명시설 결속상태 양호 |

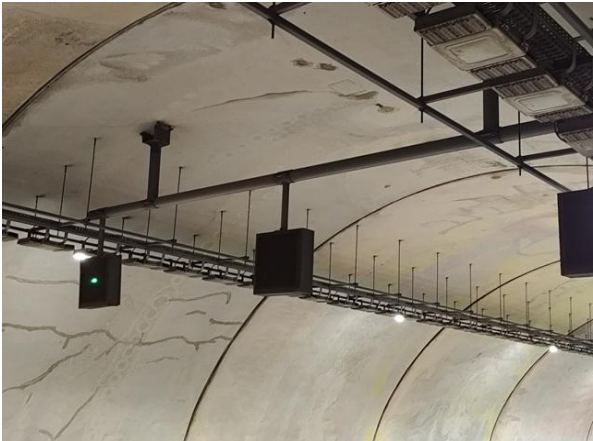
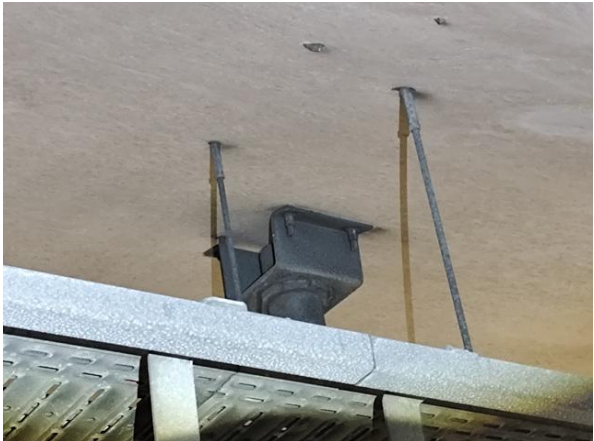
| 현 황 | ■ 신호기 양호 | 현 황 | ■ 신호기 결속상태 양호 |
