광주2터널(상)

## 작업사진 및 손상현황

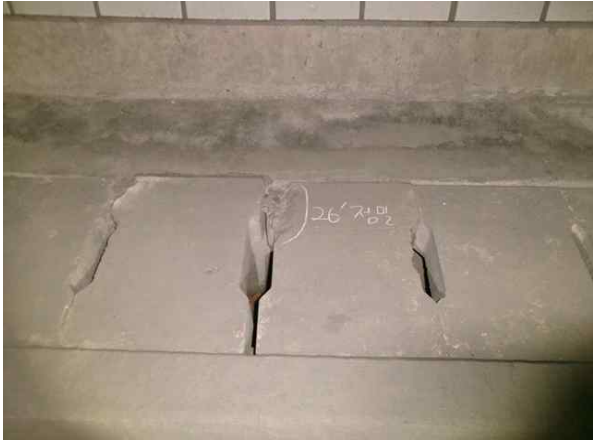
| 현 황 | ■ S38 공동구 덮개파손 | 현 황 | ■ S38 공동구 파손(0.2m×0.3m) |
| 원 인 | ■ 외부충격 등 | 원 인 | ■ 외부충격 등 |

| 대 책 | ■ 주의관찰 | 대 책 | ■ 단면보수 |

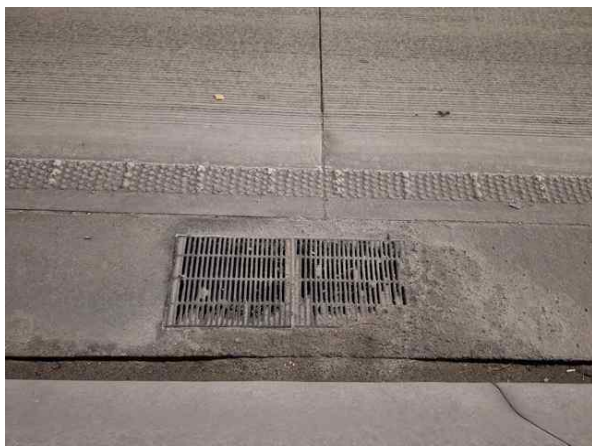
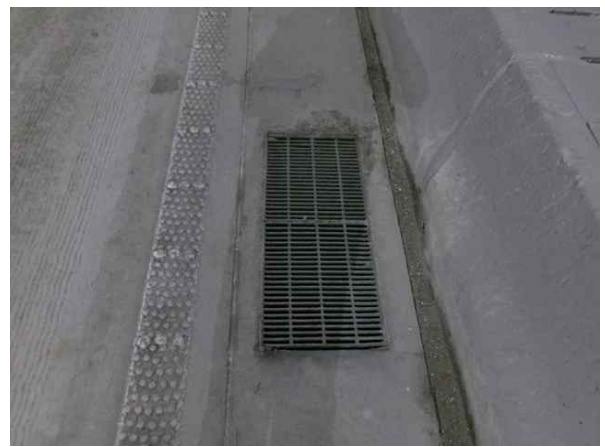
| 현 황 | ■ 배수구 상태양호 | 현 황 | ■ 배수구 상태양호 |

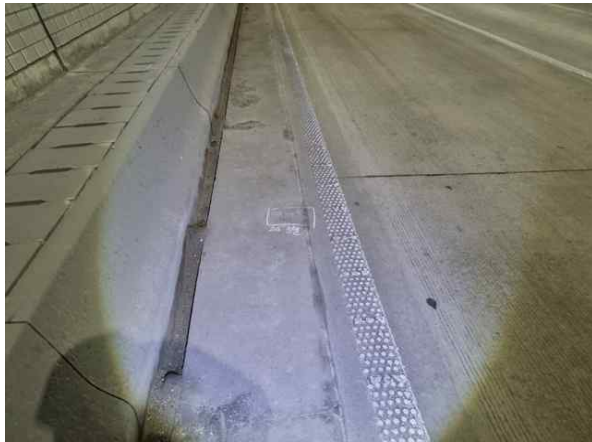
| 현 황 | ■ S05 포장 파손(0.2m×0.3m) | 현 황 | ■ S05 포장 파손(0.3m×0.6m) |
| 원 인 | ■ 외부충격, 중차량 반복통행 등 | 원 인 | ■ 외부충격, 중차량 반복통행 등 |

| 대 책 | ■ 단면보수 | 대 책 | ■ 단면보수 |

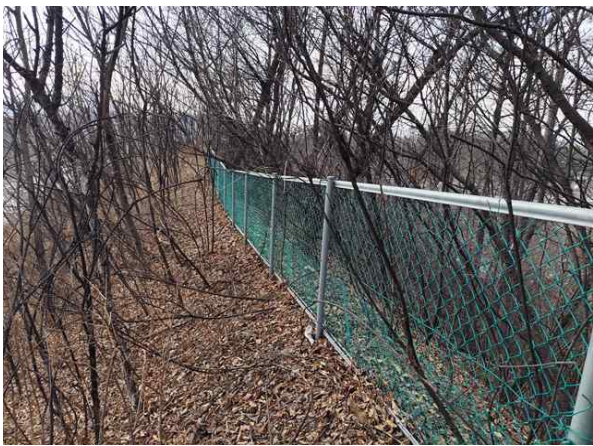
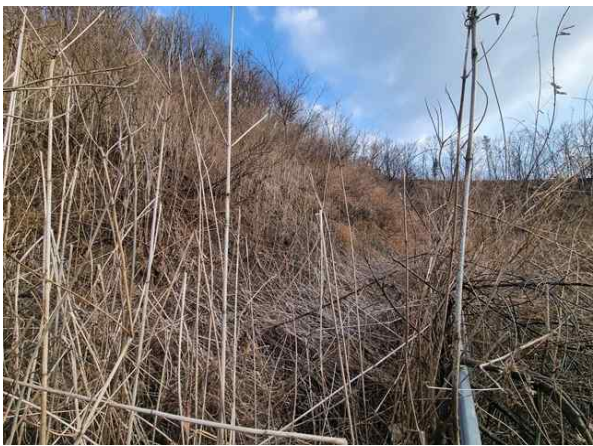
| 현 황 | ■ 시점부(진출부) 사면 상부 양호 | 현 황 | ■ 시점부(진출부) 사면 상부 양호 |

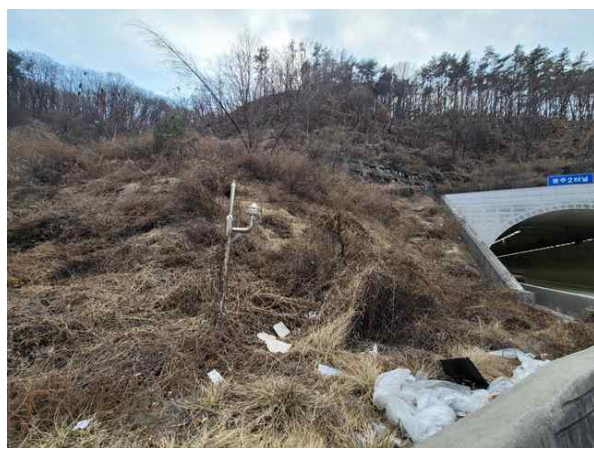
| 현 황 | ■ 종점부(진입부) 사면 양호 |

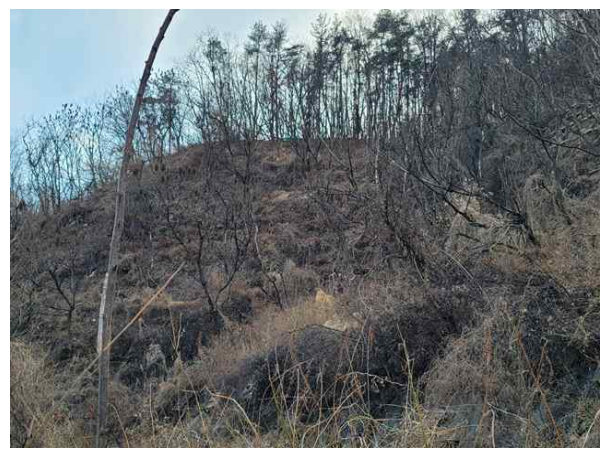
| 현 황 | ■ 종점부(진입부) 사면 상부 양호 |

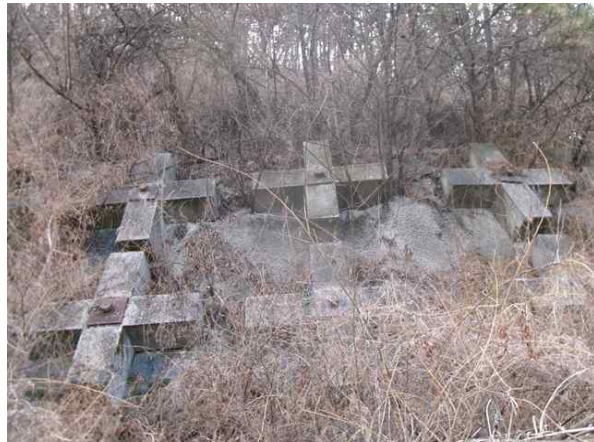
| 현 황 | ■ 종점부 사면 격자앵커블럭 양호 |

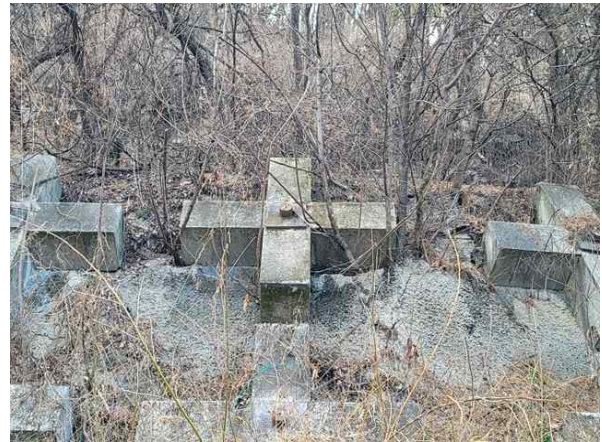
| 현 황 | ■ 종점부 사면 격자앵커블럭 양호 |

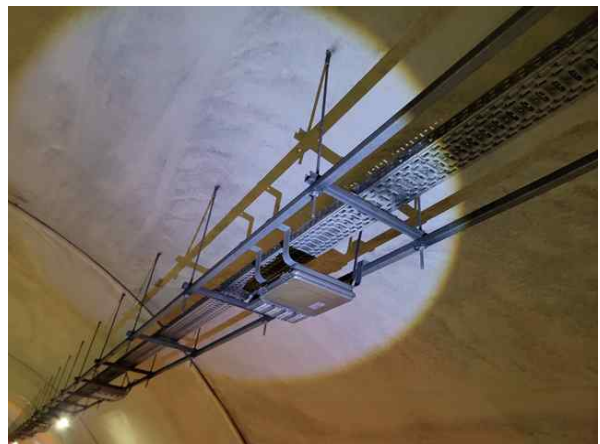
| 현황 | ■ 조명시설 결속상태 양호 |

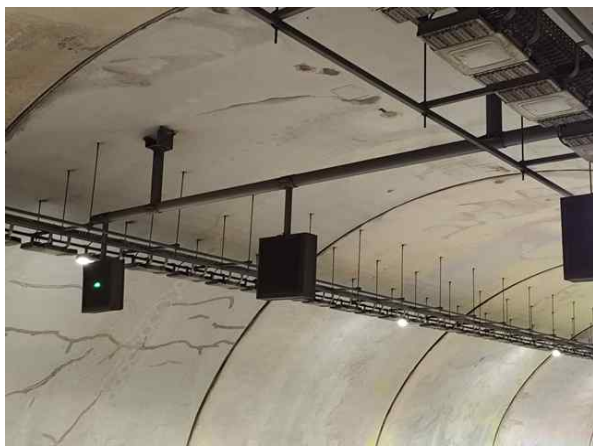
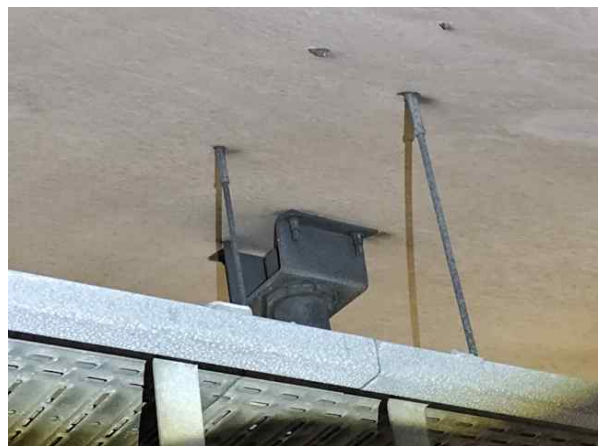
| 현 황 | ■ 신호기 양호 | 현 황 | ■ 신호기 결속상태 양호 |
