## 제 15 장 향남도이배수지

## 15.1 대상시설물 개요

금회 과업 대상시설물인 향남도이배수지는 주변 주택의 안정적인 급수를 목적으로 시공된 수도의 저류시설(배수지, 용량:5,000m<sup>3</sup>)로서, 2008년 08에 준공 후 약 17년이 경과 되었으며, 경기도 화성시 향남읍 도이리 591-22번지에 위치하고 있다.

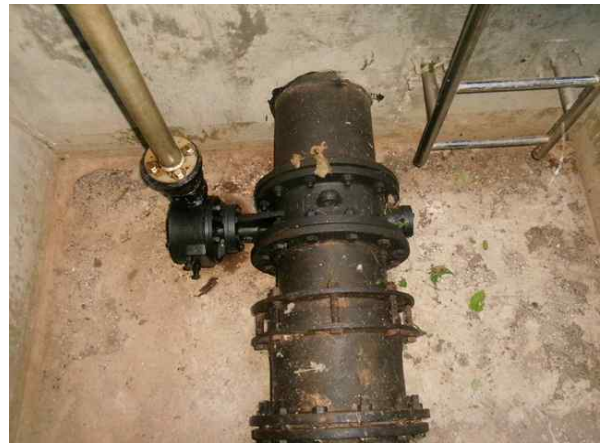
| 손상내용 | 유입밸브실 2지 상태양호 |
| 손상원인 | - |

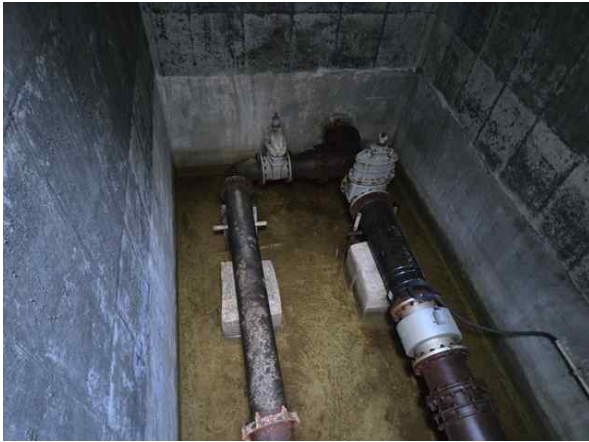
| 손상내용 | 유량계실 상태양호 |
| 손상원인 | - |

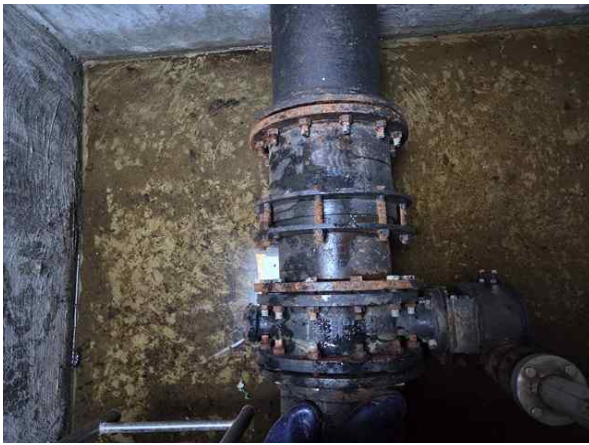
기계실 외관조사 결과, 온도차에 따른 습기흡착, 외부 우수유입 등에 의한 밸브실 및 배수지 내 배관의 밸브, 연결부, 볼트 체결부, 제수밸브(전동식 및 수동식) 등에 전반적인 부식이 발생하였으며, 누수, 변형 등의 손상이 없는 것으로 조사되었다.

| 손상내용 | 유입 1지 밸브, 배관, 볼트류 현황 |

상기 조사된 손상부는 비구조적 손상으로 시설물의 사용성에는 큰 문제는 없으나, 시설물의 내구성 저하 방지, 손상의 진행 방지 등을 위해 보수를 실시하는 것이 바람직함.

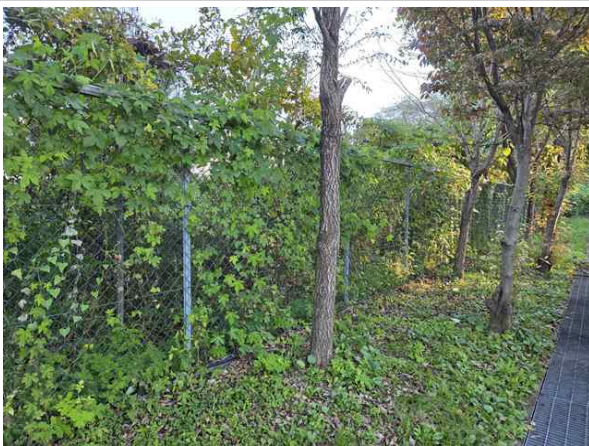
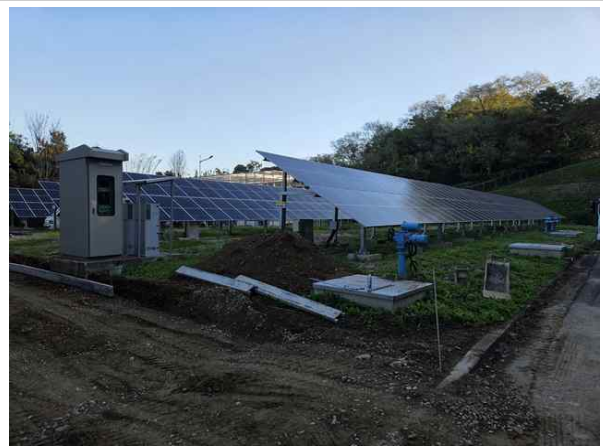
| 손상내용 | 안전웬스 상태현황 | 손상내용 | 장내 태양광판넬 설치 상태현황 |
