## **제 19~20 장 화성비봉 공공주택지구 밖 배수지 및 진입도로 중 배수지 및 송수관로**

## 19~20.1 대상시설물 개요

금회 과업 대상시설물인 화성비봉 공공주택지구 밖 배수지 및 진입도로 중 배수지 및 송수관로는 경기도 화성시 비봉면 삼화리 산 78-11번지에 위치하고 있는 수도의 저류시설로서, 2024년 05월에 준공 후 약 1년이 경과 되었으며, 배수지 용량은 6,000 m<sup>3</sup>/일(1지~2지 : 27.40m × 24.35m × 5.70m) 2지로 구성되어 있으며, 송수관로는 비봉면 일대에 매설되어 있다.

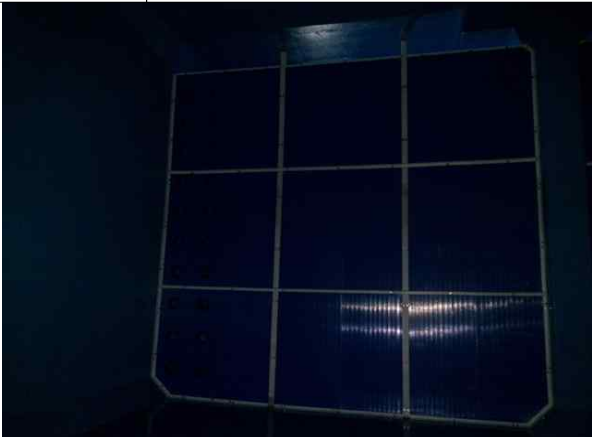
| 손상내용 | 1지 기둥 상태양호 | 손상내용 | 1지 도류벽 상태양호 |

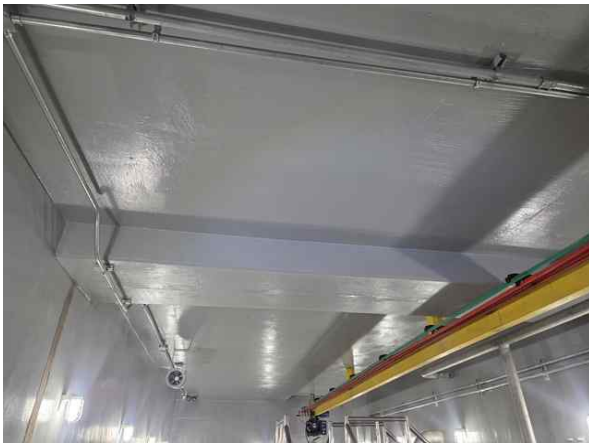
| 손상내용 | 유입밸브실 상부슬래브 상태양호 |

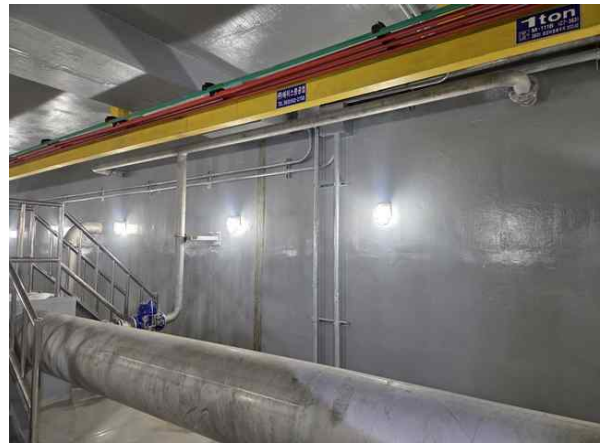
| 손상내용 | 유입밸브실 벽체 상태양호 |

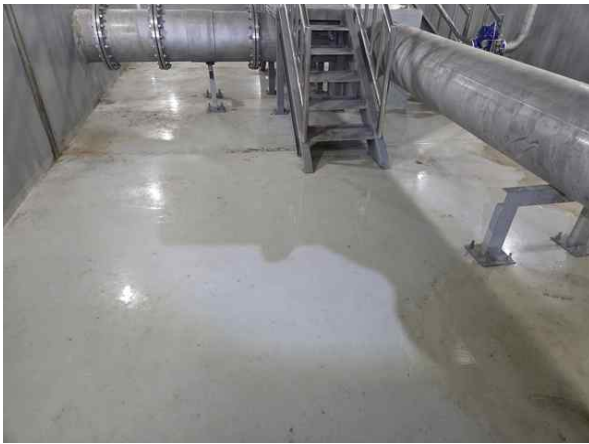
| 손상내용 | 유입밸브실 바닥슬래브 상태양호 |

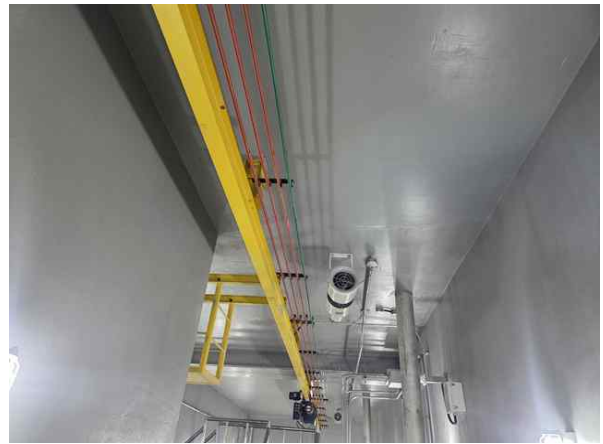
| 손상내용 | 유출밸브실 상부슬래브 상태양호 |

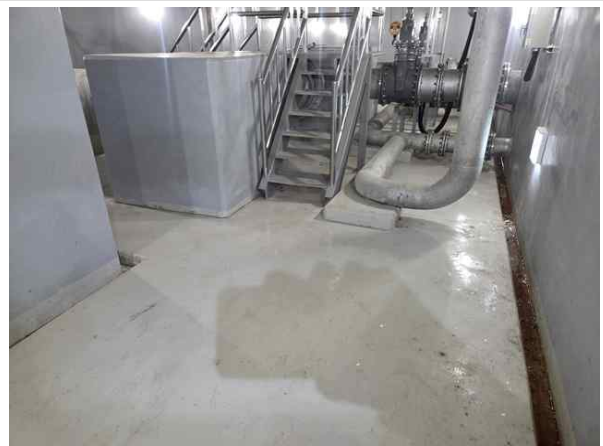
| 손상내용 | 유출밸브실 바닥슬래브 상태양호 |

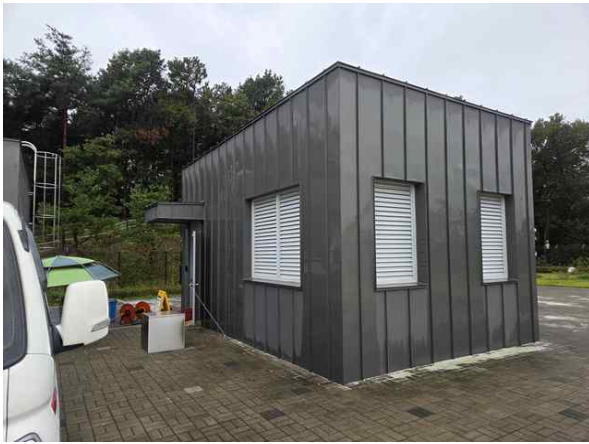
| 손상내용 | 검수실 외부 상태양호 |

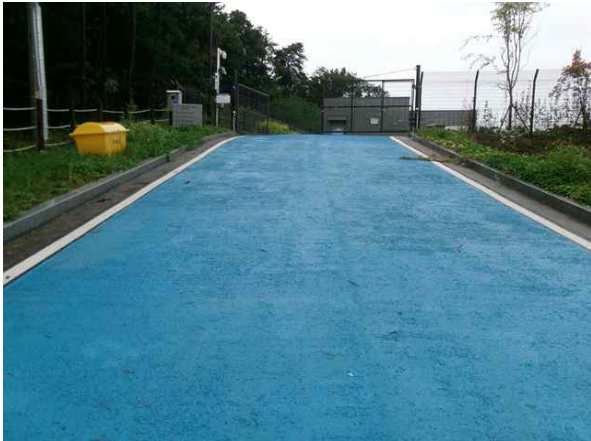
| 구 분 | 조사결과 | 등급 | 비고 |
|---|---|---|---|
| 진입로 포장 | · 포장의 결함 및 파손이 미미하게 발생한 상태로 차량진입에 문제는 없는 상태 | b | |

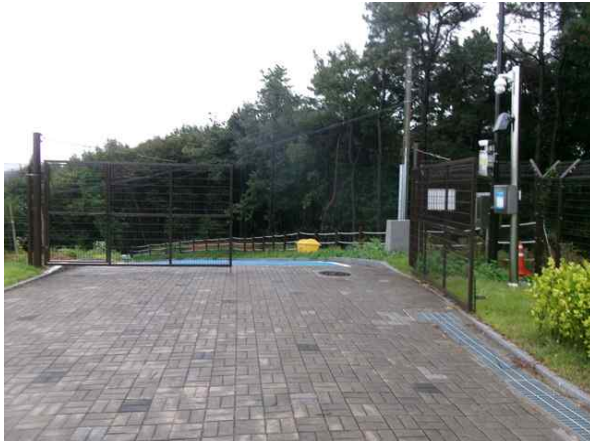
구내 포장 현황

| 구 분 | 조사결과 | 등급 | 비고 |
|---|---|---|---|
| 구내 포장 | · 포장의 결함 및 파손이 미미하게 발생한 상태로 차량진입에 문제는 없는 상태 | b | |

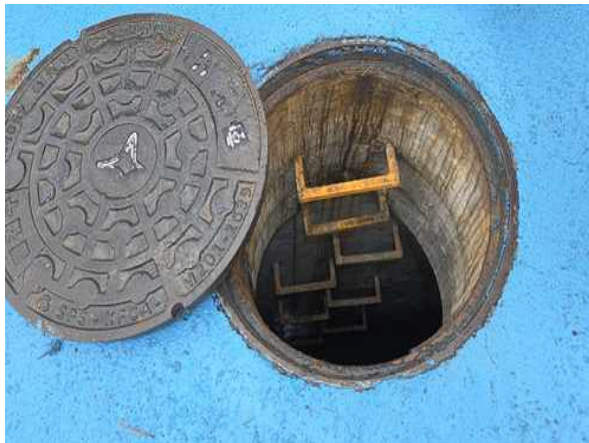
| 위 치 | 송수관로 점검구(B1-1) | 위 치 | 송수관로 유량계실 |

| 손상내용 | 사다리 설치 상태양호 | 손상내용 | 사다리 설치 상태양호 |
