## **제 3~5 장 동탄산척배수지, 동탄산척가압장, 동탄산척송수관로**

금회 과업 대상시설물인 동탄산척배수지, 동탄산척가압장, 동탄산척송수관로는 주변 산업단지 및 개발지역의 안정적인 급수를 목적으로 시공된 공업용 수도의 저류시설로서, 2017년 8월에 준공 후 약 8년 3개월이 경과 되었으며, 경기도 화성시 산척동 38-1에 위치하고 있다. 동탄산척배수지 용량은  $23,000\text{m}^3/\text{일}$ (1지~4지 :  $50.0\text{m} \times 25.0\text{m} \times 5.5\text{m}$ ) 4지로 구성되어 있으며, 동탄산척가압장 용량은  $74,600\text{m}^3/\text{일}$ 로 저류조 및 흡수조, 펌프실 지하, 배관실, 유량계신, 지상1층 건축시설물 등이 있고, 동탄산척송수관로는 송수1~6 관로로 화성시 산척동~오산동 일대에 매설되어 있다.

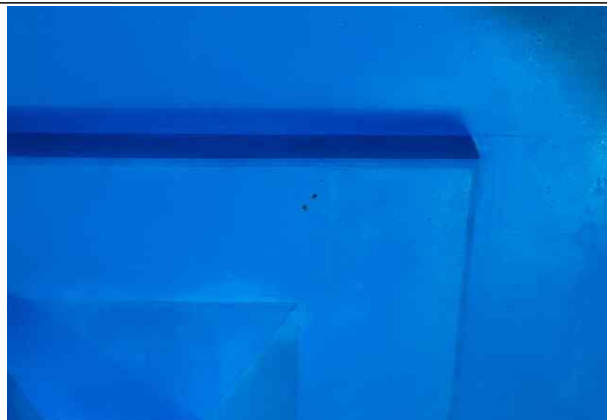
| 손상내용 | 1지 상부슬래브 녹물 | 손상내용 | 1지 벽체 녹물 |
| 손상원인 | 잡철물 수분침투 | 손상원인 | 잡철물 수분침투 |

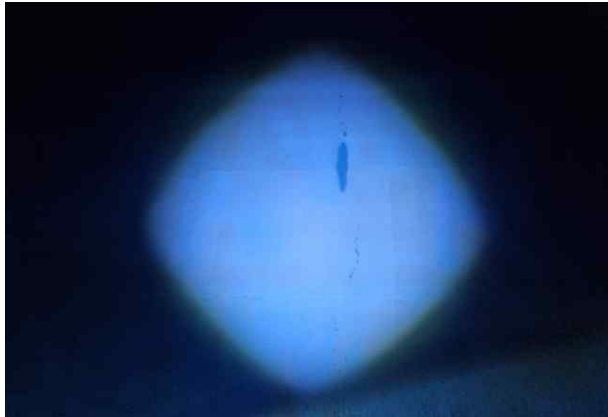
| 손상내용 | 1지 벽체 백태 | 손상내용 | 1지 벽체 도장기포 |
| 손상원인 | 미세균열부 수분침투 | 손상원인 | 도장미흡 |

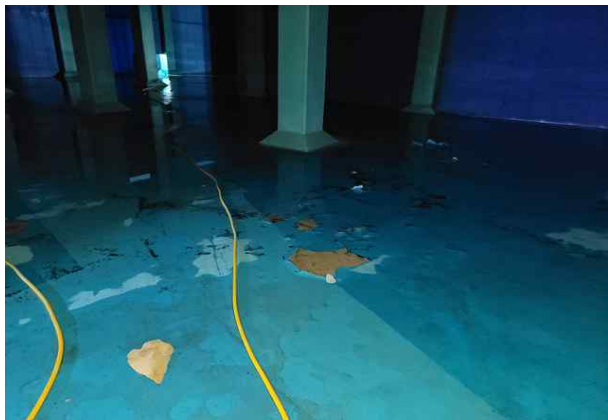
| 손상내용 | 1지 바닥슬래브 도장박리 | 손상내용 | 1지 바닥슬래브 도장박리 |
| 손상원인 | 공용중 열화 | 손상원인 | 공용중 열화 |

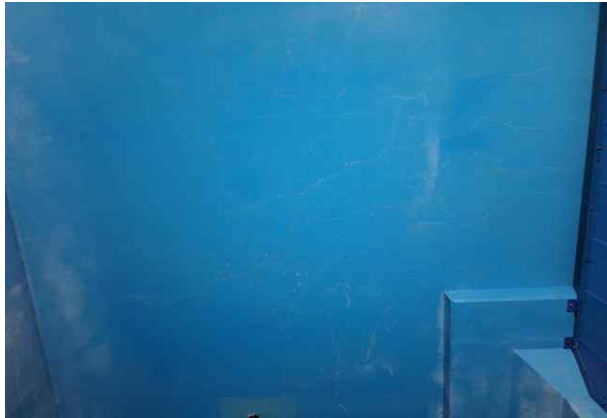
| 손상내용 | 2지 상부슬래브 망상균열 |
| 손상원인 | 건조수축, 온도변화 |

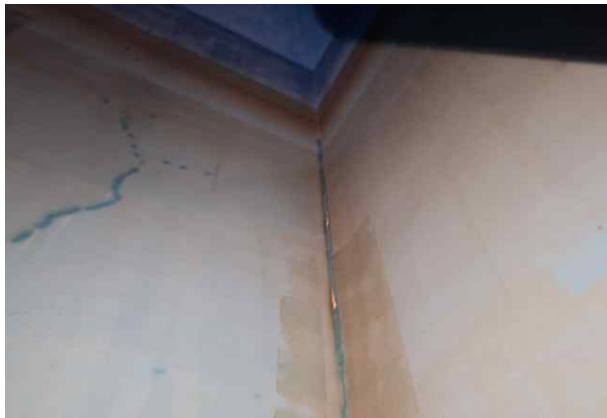
| 손상내용 | 2지 벽체 균열부백태 |
| 손상원인 | 건조수축 + 수분침투 |

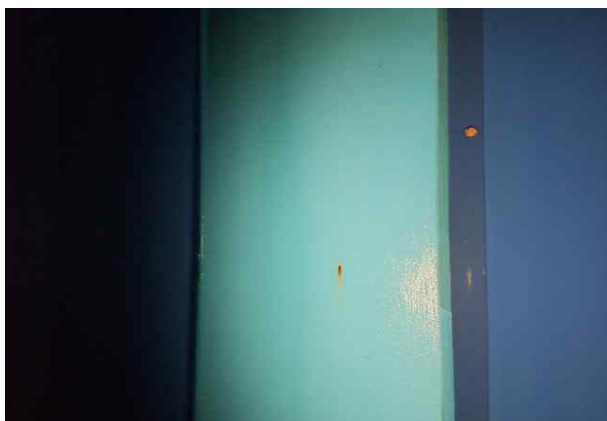
| 손상내용 | 2지 기둥 녹물 |
| 손상원인 | 잡철물 수분침투 |

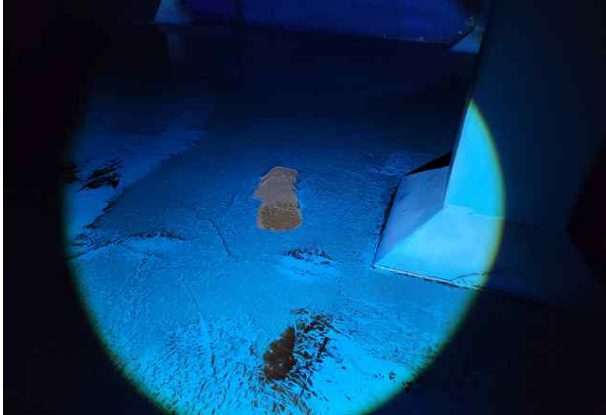
| 손상내용 | 3지 바닥슬래브 도장박리 |
| 손상원인 | 공용중 열화 |

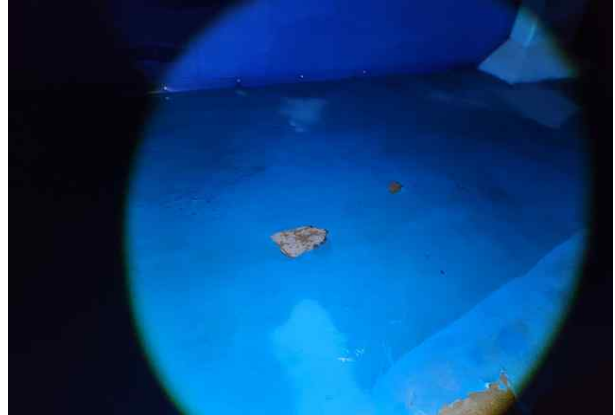
| 손상내용 | 3지 바닥슬래브 도장박리 |
| 손상원인 | 공용중 열화 |

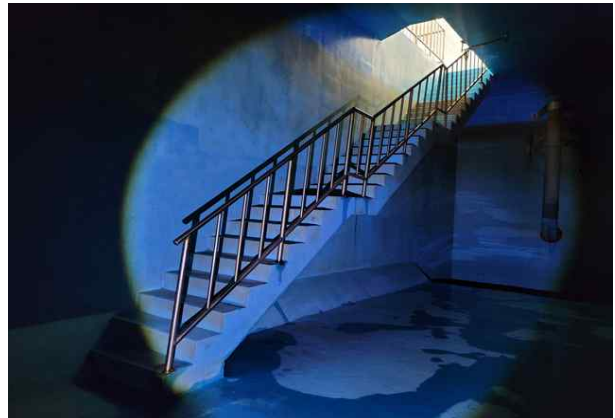
| 손상내용 | 3지 출입계단 및 안전난간 상태양호 |

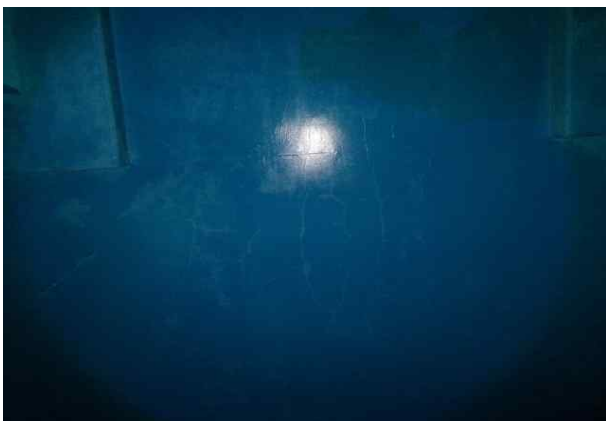
| 손상내용 | 4지 상부슬래브 균열부백태 |
| 손상원인 | 건조수축 + 수분침투 |

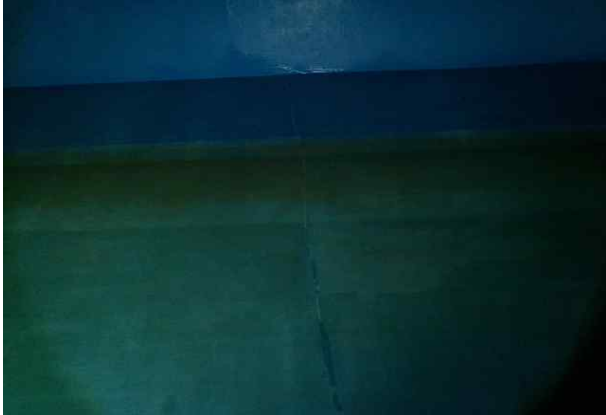
| 손상내용 | 4지 벽체 균열부백태 | 손상내용 | 4지 벽체 도장박리 |
| 손상원인 | 건조수축 + 수분침투 | 손상원인 | 공용중 열화, 청소시 고압수 등 |

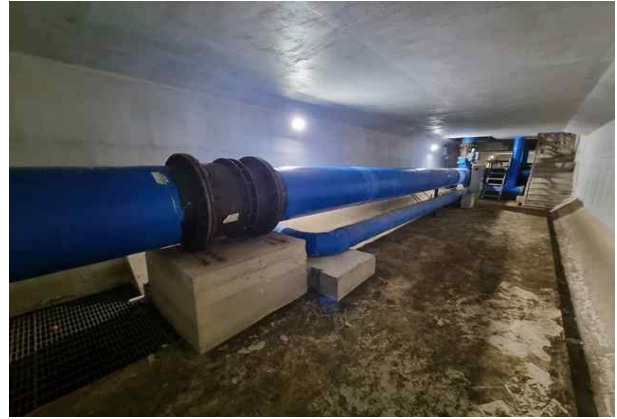
1~2호지 유출밸브실 내부 전경

| 구 분 | 조 사 내 용 |
|---|---|
| 1~2호지<br>유출밸브실 | <ul style="list-style-type: none"> <li>내부 벽체는 몰탈박리, 백태, 이격 등의 손상이 발생됨.</li> <li>상기 조사된 손상은 비구조적 손상으로 시설물의 사용성에는 큰 문제는 없으나, 시설물의 내구성 저하 방지, 손상의 진행 방지 등을 위해 보수를 실시하는 것이 바람직함.</li> </ul> |

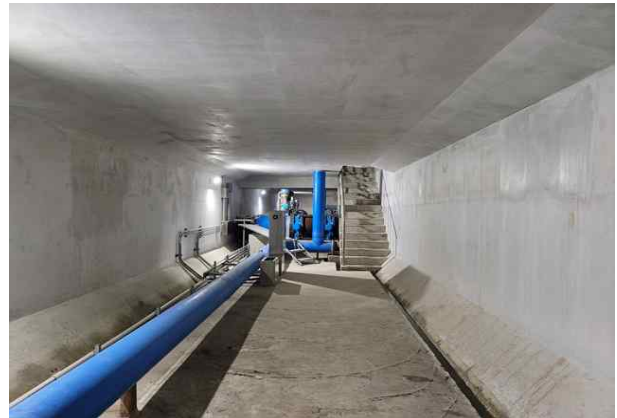
3~4호지 유출밸브실 내부 전경

| 구 분 | 조 사 내 용 |
|---|---|
| 3~4호지<br>유출밸브실 | <ul style="list-style-type: none"> <li>내부 벽체는 시공이음부 균열, 백태, 균열부백태, 누수흔적 등의 손상이 발생됨.</li> <li>바닥슬래브는 균열(0.3mm미만, 이상), 도장파손 등의 손상이 발생됨.</li> <li>상기 조사된 손상은 비구조적 손상으로 시설물의 사용성에는 큰 문제는 없으나, 시설물의 내구성 저하 방지, 손상의 진행 방지 등을 위해 보수를 실시하는 것이 바람직함.</li> </ul> |

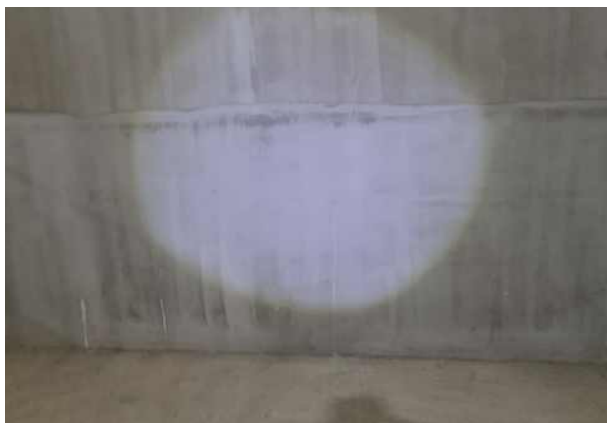
| 손상내용 | 1~2호지 유입밸브실 벽체 균열부백태 | 손상내용 | 1~2호지 유입밸브실 벽체 신축이음부 열화 |
| 손상원인 | 건조수축 + 수분침투 | 손상원인 | 공용기간 경과, 신축작용 등 |

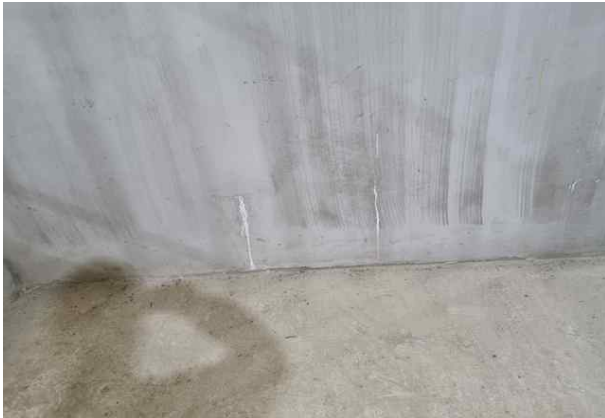
| 손상내용 | 1~2호지 유입밸브실 벽체 백태 |
| 손상원인 | 손상부 수분침투 |

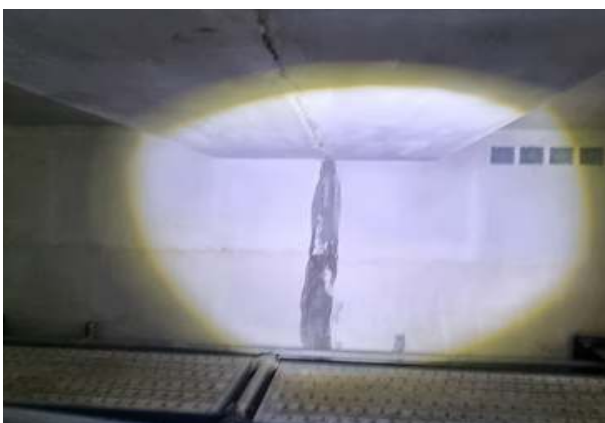
| 손상내용 | 1~2호지 유출밸브실 벽체 몰탈박리 |
| 손상원인 | 보수미흡, 시공미흡 |

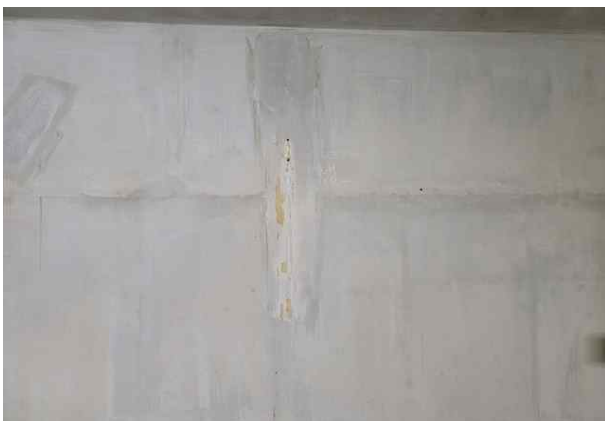
| 손상내용 | 3~4호지 유출밸브실 벽체 백태 |
| 손상원인 | 손상부 수분침투 |

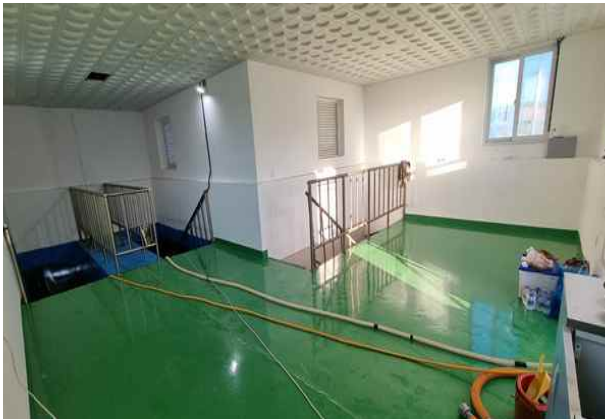
1~2호지 검수실 내부 전경

| 구 분 | 조 사 내 용 |
|---|---|
| 1~2호지<br>검수실 | <ul style="list-style-type: none"> <li>1~2호지 검수실 조사결과, 외부 균열, 도장박리, 몰탈균열, 신축이음부열화, 조적 벽체 파손, 내부 균열, 누수흔적, 신축이음부열화가 조사됨.</li> <li>조사된 손상은 비구조적 손상으로 시설물의 사용성에는 큰 문제는 없으나, 시설물의 내구성 저하 방지, 손상의 진행 방지 등을 위해 보수를 실시하는 것이 바람직함.</li> </ul> |

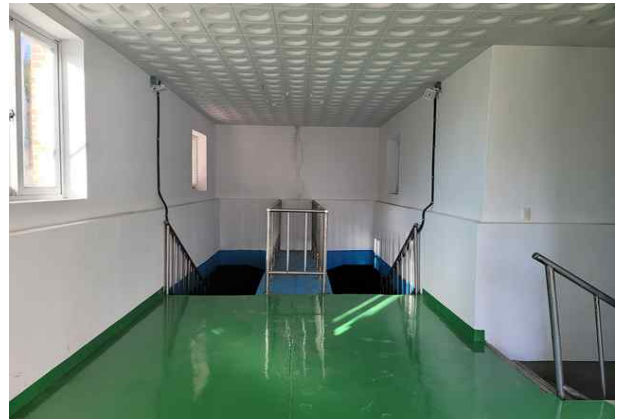
3~4호지 검수실 내부 전경

| 구 분 | 조 사 내 용 |
|---|---|
| 3~4호지<br>검수실 | <ul style="list-style-type: none"> <li>3~4호지 검수실 조사결과, 외부 균열, 망상균열, 도장박리, 신축이음부 열화 및 이격, 조적균열, 조적파손, 내부 균열, 누수흔적, 신축이음부열화가 조사됨.</li> <li>조사된 손상은 비구조적 손상으로 시설물의 사용성에는 큰 문제는 없으나, 시설물의 내구성 저하 방지, 손상의 진행 방지 등을 위해 보수를 실시하는 것이 바람직함.</li> </ul> |

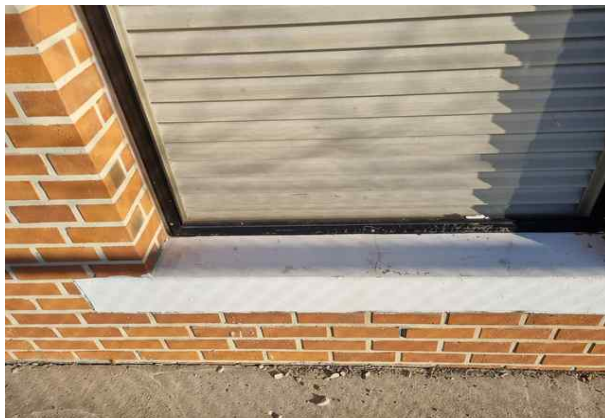
손상내용 1~2호지 검수실 외부 균열(0.3mm미만)  
손상원인 건조수축, 온도변화

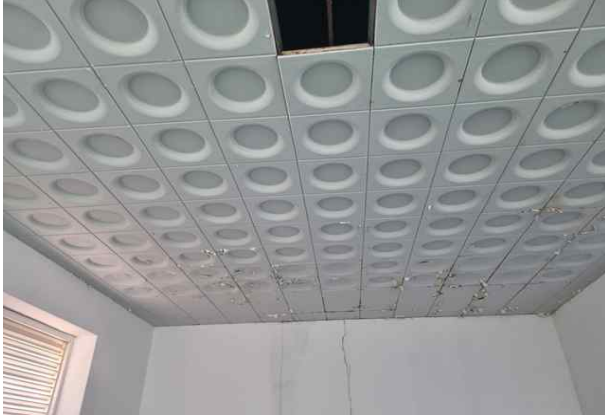
| 손상내용 | 1~2호지 검수실 내부 누수흔적 |
| 손상원인 | 외부수 유입 |

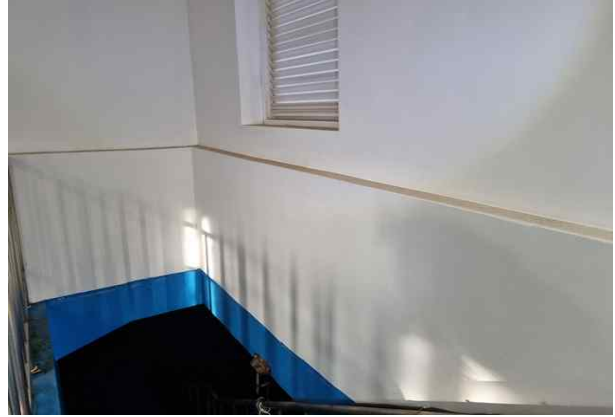
| 손상내용 | 1~2호지 검수실 내부 균열(0.3mm미만) |
| 손상원인 | 건조수축, 온도변화 |

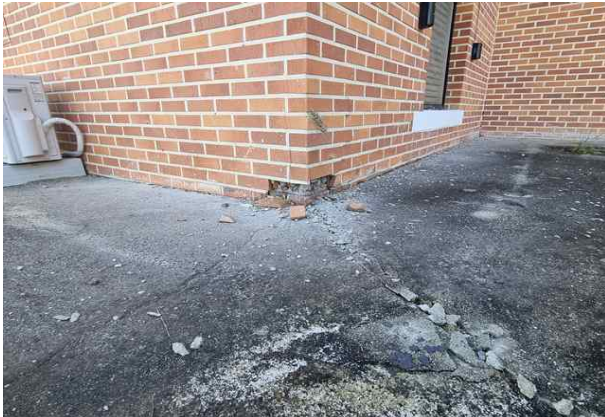
| 손상내용 | 3~4호지 검수실 외부 조적파손 |
| 손상원인 | 공용기간 경과, 물리적 충격 |

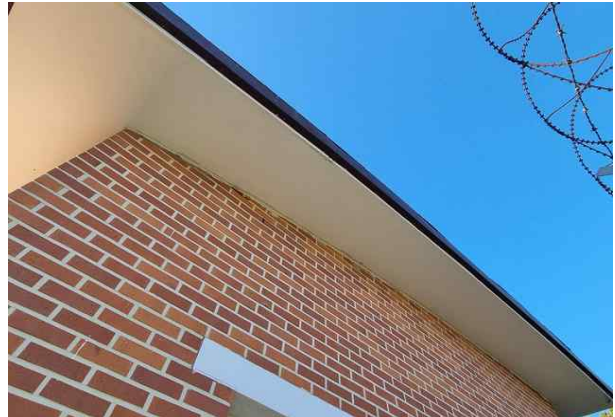
| 손상내용 | 3~4호지 검수실 외부 균열(0.3mm미만) |
| 손상원인 | 건조수축, 온도변화 |

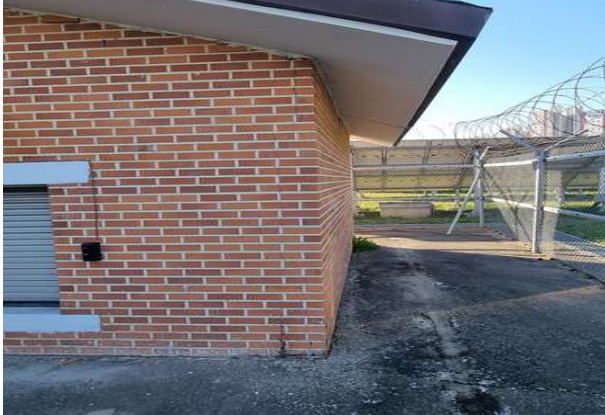
| 손상내용 | 3~4호지 검수실 외부 조적균열 |
| 손상원인 | 공용기간 경과 |

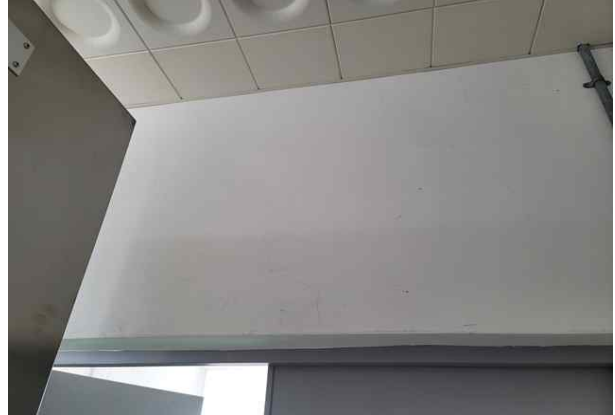
| 손상내용 | 3~4호지 검수실 내부 균열(0.3mm미만) |
| 손상원인 | 건조수축, 온도변화 |

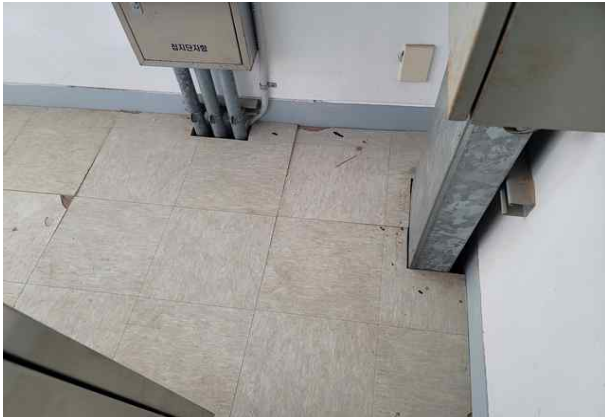
| 손상내용 | 전기실 내부 마감고정불량 |
| 손상원인 | 시공미흡, 공용기간 경과 |

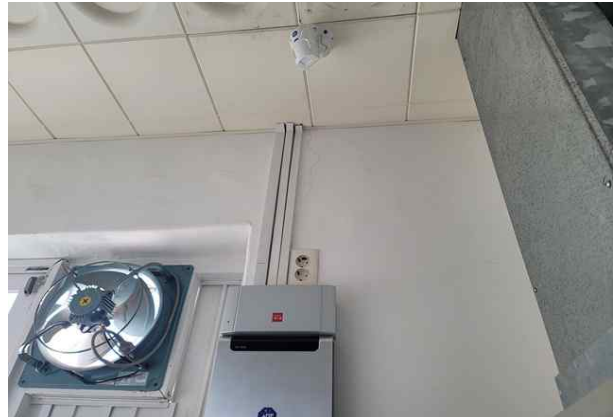
| 손상내용 | 전기실 내부 균열(0.3mm미만) |
| 손상원인 | 건조수축, 온도변화 |

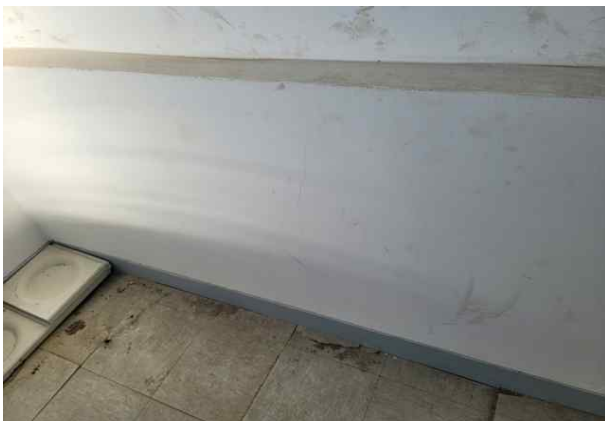
| 손상내용 | 전기실 내부 균열(0.3mm미만) |
| 손상원인 | 건조수축, 온도변화 |

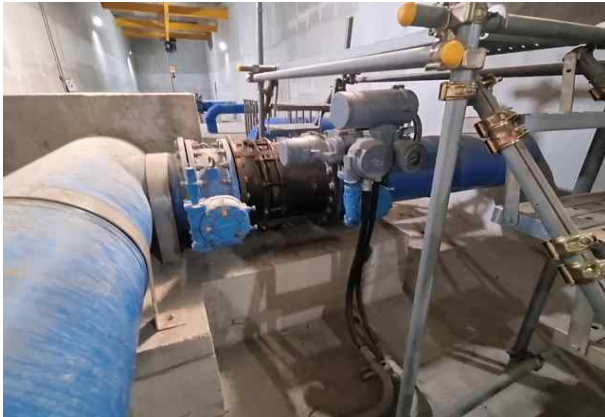
| 손상내용 | 1~2호지 유입 밸브, 배관, 볼트류 상태양호 |
| 손상원인 | - |

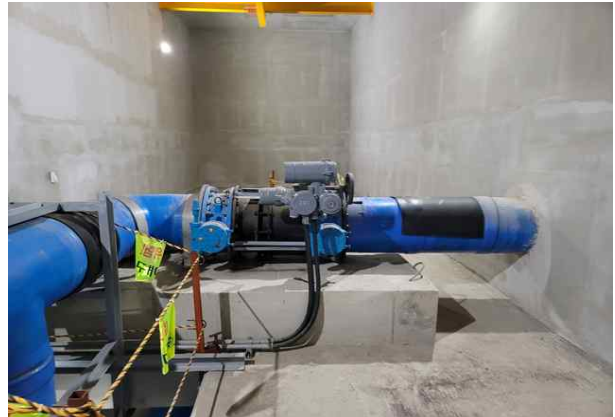
| 손상내용 | 3~4호지 유입 밸브, 배관, 볼트류 상태양호 |
| 손상원인 | - |

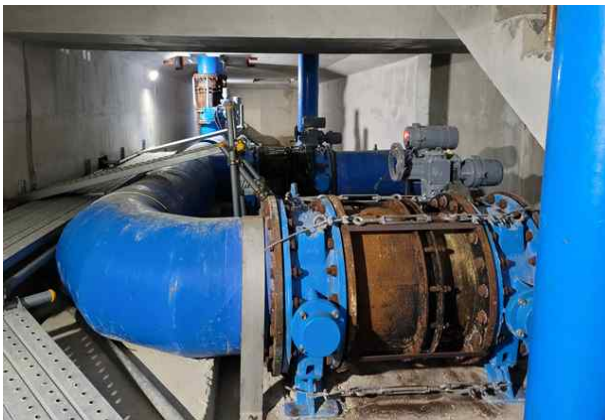
| 손상내용 | 3~4호지 유출 밸브, 배관, 볼트류 상태양호 |
| 손상원인 | - |

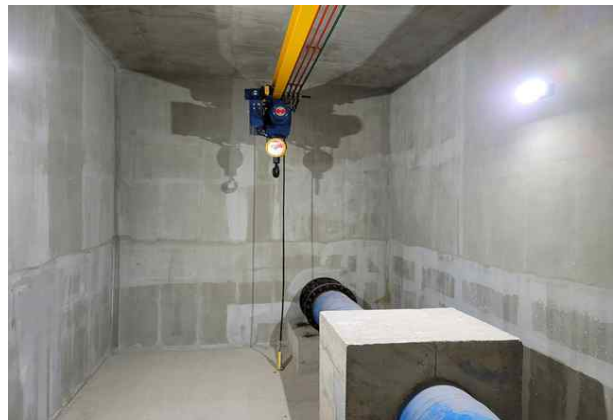
| 손상내용 | 3~4호지 유입밸브실 호이스터 상태양호 |
| 손상원인 | - |

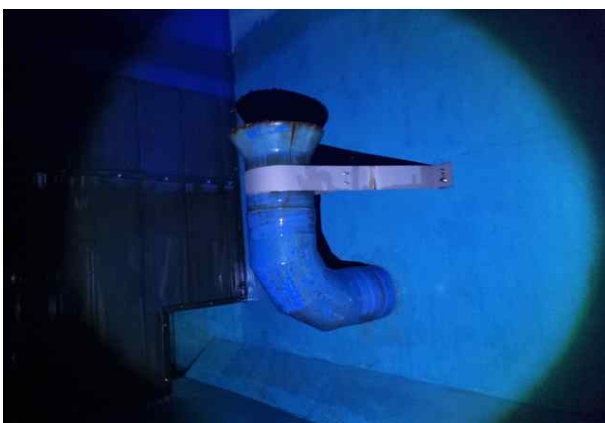
| 손상내용 | 배수지 1지 유입배관 부식 |
| 손상원인 | 도장열화, 수분접촉 |

기계실 외관조사 결과, 배수지 내 관부식이 조사되었고, 밸브실 내 배관의 도장상태, 밸브 연결부, 볼트 체결부 등은 특이 손상 없이 양호한 상태로 조사되었다. 배수지 내 관부식은 방청 및 도장보수를 통한 유지관리가 요구된다.

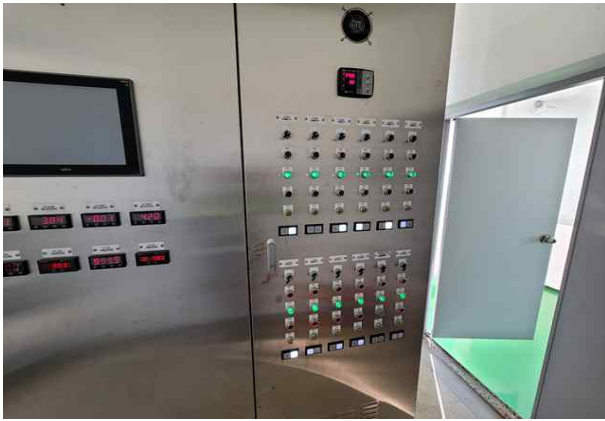
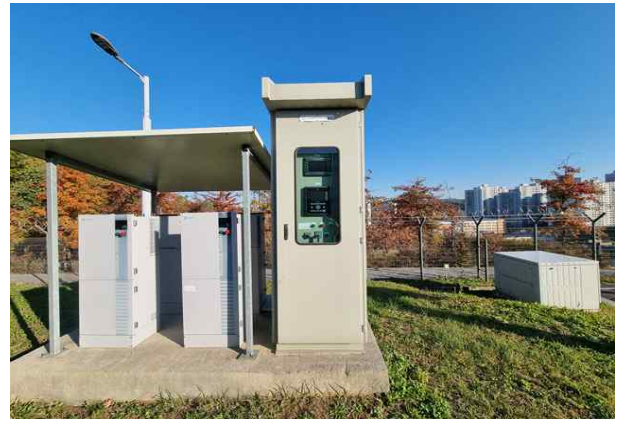
전기설비는 각종 계측 및 보호기기를 거쳐 동력설비 등에 안정적으로 전원을 공급하는 시설로서, 현장 제어반 등의 전기시설 외관조사 결과 특이 손상이 없는 양호한 상태이며, 준공 당시의 양호한 상태를 유지하고 있으므로 유지관리 계획에 따라 정기적인 점검을 시행하여 현재 상태를 유지하는 것이 바람직할 것으로 판단된다.

| 손상내용 | 현장제어반 상태양호 | 손상내용 | 현장제어반 상태양호 |

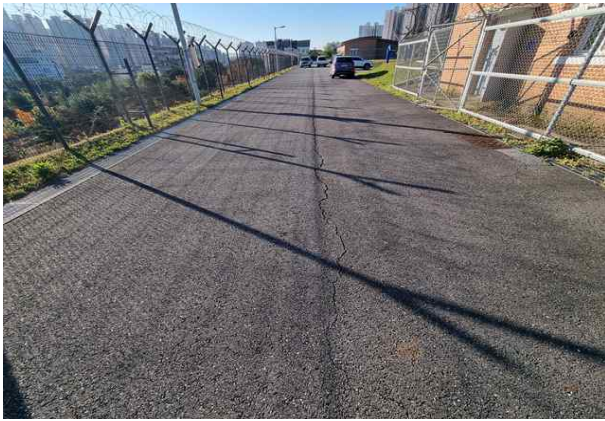
안전웬스는 변형, 부식 연결불량, 시건장치 불량 등의 특별한 손상이 없는 양호한 상태로 확인되었으며, 배수로의 국부적인 스틸그레이팅 들뜸, 변형, 장내포장 아스콘 균열 등이 조사되었다. 조사된 손상은 공용기간 경과, 다짐 미흡 및 잔류 침하, 외부충격 등에 의한 손상으로 통행 차량의 주행성, 배수 흐름에 영향을 주는 상태는 아닌 관계로 주의관찰이 바람직한 상태이다.

| 손상내용 | 장내포장 아스콘 균열 | 손상내용 | 장내포장 아스콘 균열 |
| 손상원인 | 공용기간 경과, 다짐미흡 등 | 손상원인 | 공용기간 경과, 다짐미흡 등 |

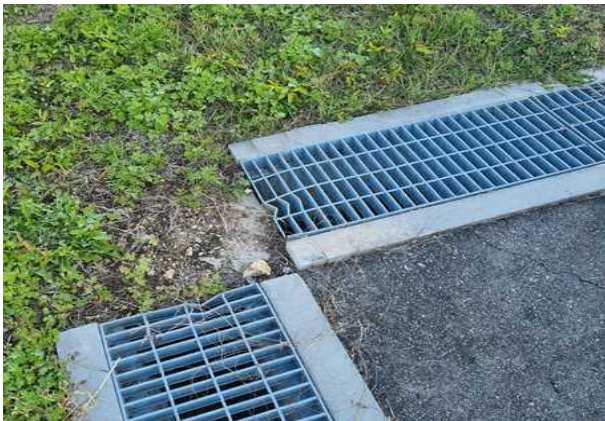
| 손상내용 | 배수로 스틸그레이팅 변형 | 손상내용 | 배수지 입구부 상태양호 |
| 손상원인 | 외부충격 | 손상원인 | - |

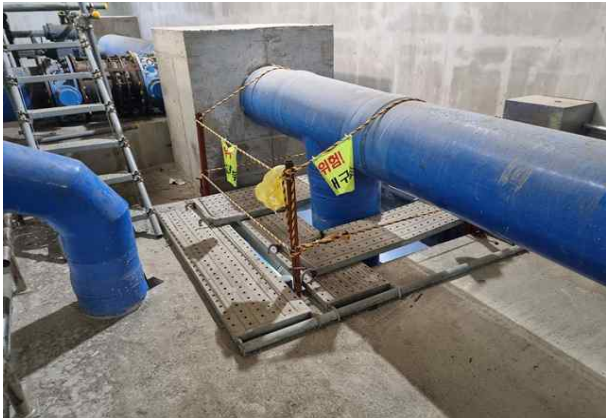
| 유입밸브실 안전 난간 미설치 | 안전휀스 현황 |

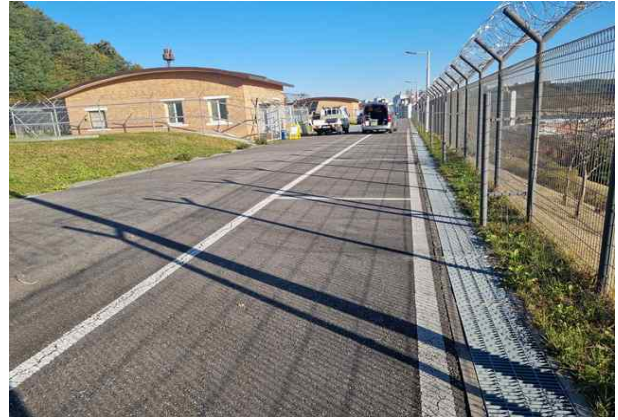
구내포장 현황

| 구 분 | 조사결과 | 등급 | 비고 |
|---|---|---|---|
| 구내 포장 | · 포장의 결함 및 파손이 미미하게 발생한 상태로 차량진입에 문제는 없는 상태 | b | |

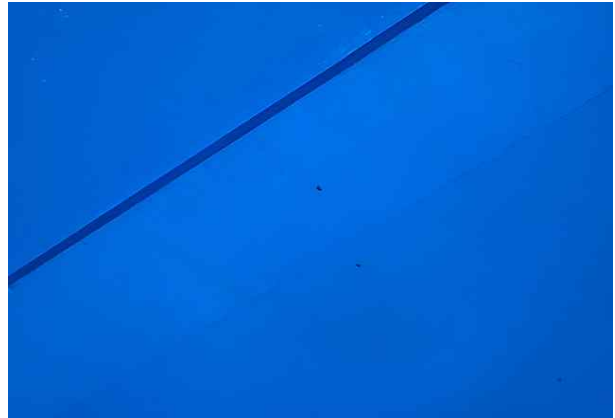
| 손상내용 | 2지 상부슬래브 녹 발생 |
| 손상원인 | 잡철물 수분침투, 공용기간 경과 |

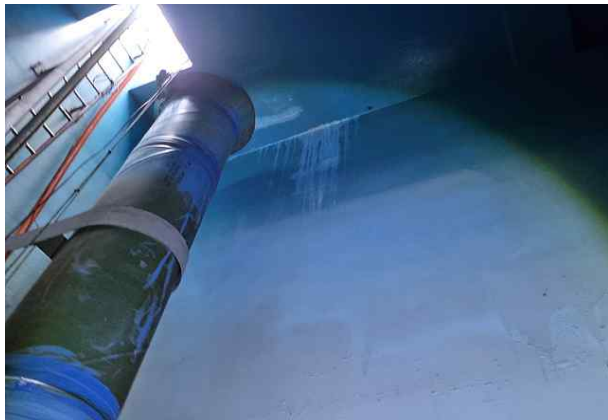
| 손상내용 | 2지 벽체 백태 |
| 손상원인 | 열화부 수분침투 |

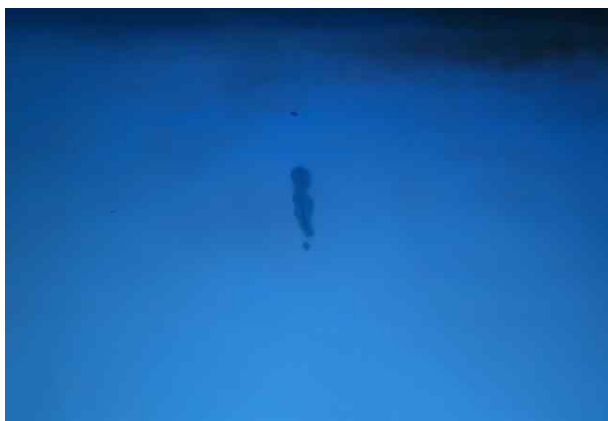
| 손상내용 | 2지 벽체 균열부백태 |
| 손상원인 | 건조수축 + 수분침투 |

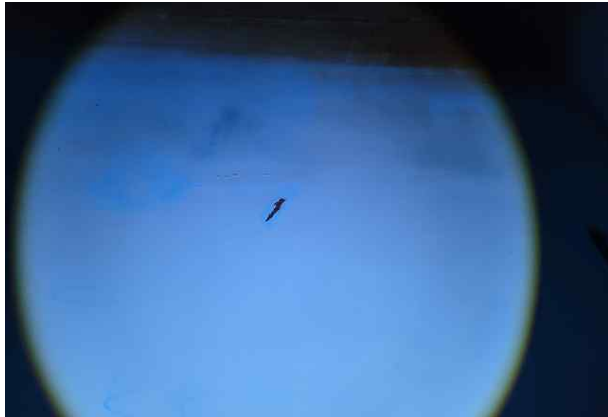
| 손상내용 | 2지 벽체 녹 발생 |
| 손상원인 | 잡철물 수분침투, 공용기간 경과 |

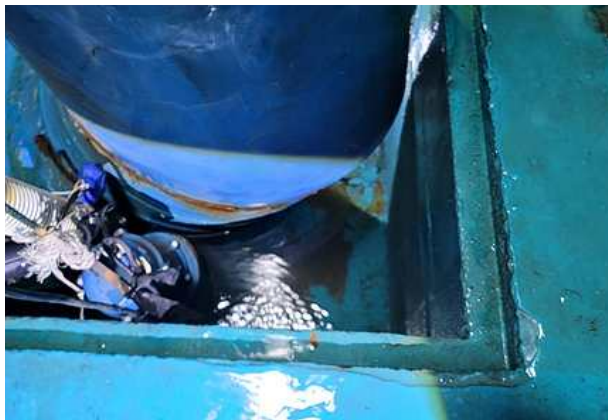
| 손상내용 | 2지 바닥슬래브 도장박리 |
| 손상원인 | 공용중 열화 |

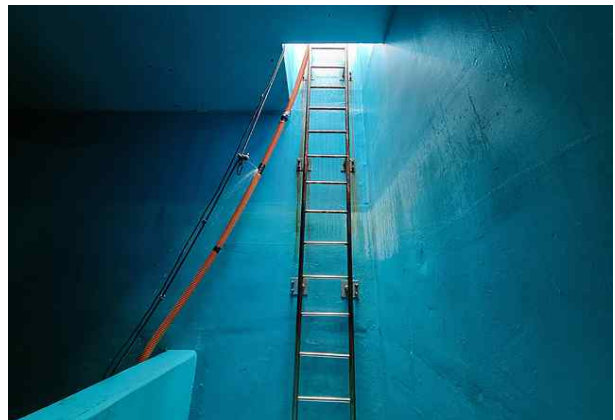
| 손상내용 | 1지 점검사다리 상태양호 |
| 손상원인 | - |

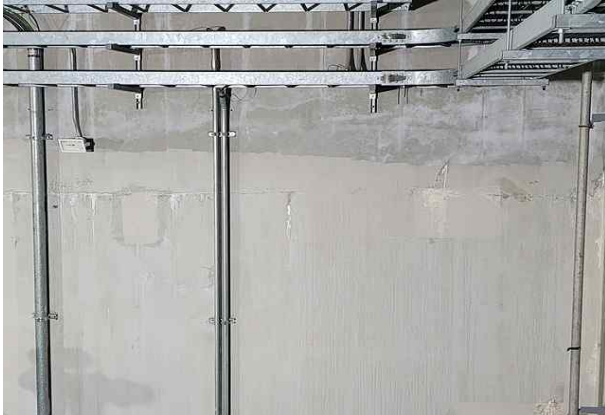
| 구 분 | 조 사 내 용 |
|---|---|
| 펌프실<br>지하 | <ul style="list-style-type: none"> <li>• 내부 벽체는 균열, 균열부백태, 망상균열, 백태 등의 손상이 발생됨.</li> <li>• 상기 조사된 손상은 비구조적 손상으로 시설물의 사용성에는 큰 문제는 없으나, 시설물의 내구성 저하 방지, 손상의 진행 방지 등을 위해 보수를 실시하는 것이 바람직함.</li> </ul> |

| 손상내용 | 펌프실 지하 내부벽체 백태 |
| 손상원인 | 열화부 수분침투 |

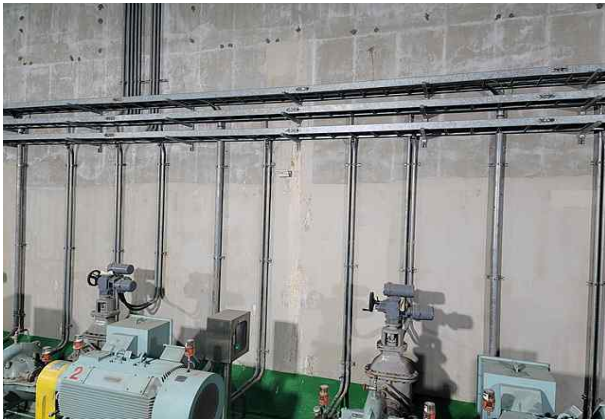
| 손상내용 | 펌프실 지하 내부벽체 백태 |
| 손상원인 | 열화부 수분침투 |

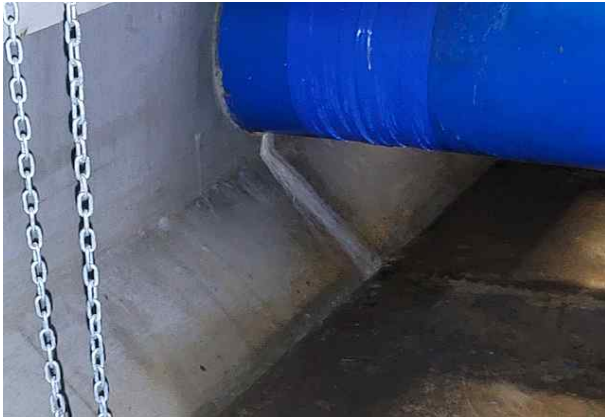
| 구 분 | 조 사 내 용 |
|---|---|
| 유입<br>배관실 | <ul style="list-style-type: none"> <li>내부 벽체 균열부백태, 표면백태, 바닥슬래브 체수, 입구부 균열 등의 손상이 발생됨.</li> <li>상기 조사된 손상은 비구조적 손상으로 시설물의 사용성에는 큰 문제는 없으나, 시설물의 내구성 저하 방지, 손상의 진행 방지 등을 위해 보수를 실시하는 것이 바람직함.</li> </ul> |

| 손상내용 | 유입배관실 벽체 균열부백태 |
| 손상원인 | 열화부 수분침투 |

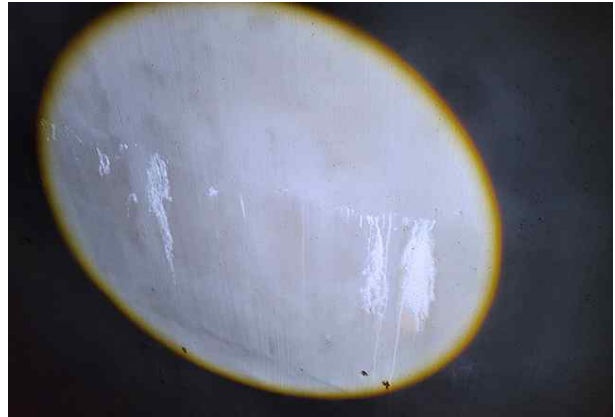
| 손상내용 | 유입배관실 벽체 균열부백태 |
| 손상원인 | 건조수축 + 수분침투 |

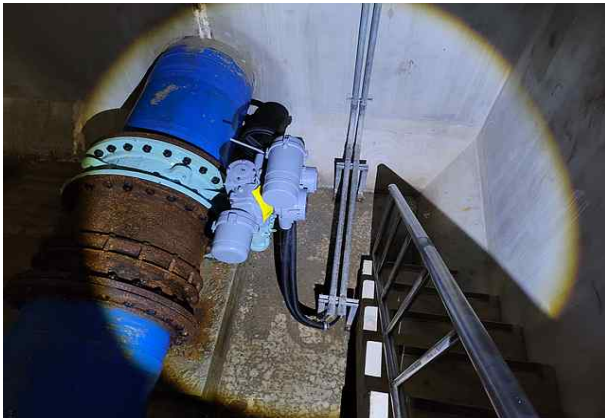
| 손상내용 | 유입배관실 바닥슬래브 채수 |
| 손상원인 | 우수유입, 배수불량 |

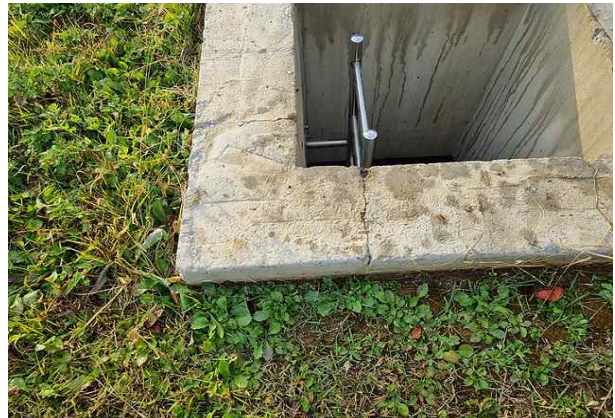
| 손상내용 | 유입배관실 입구부 균열 |
| 손상원인 | 건조수축, 온도변화 |

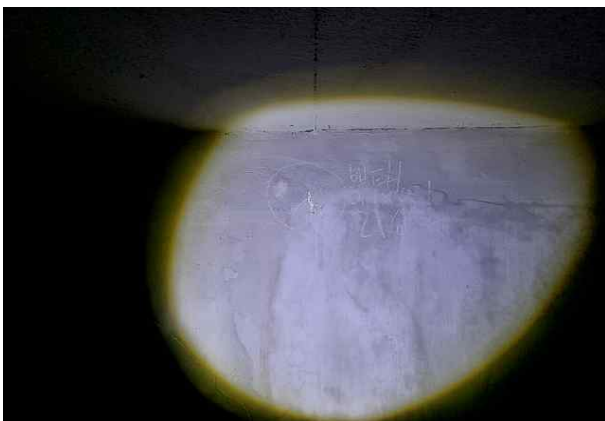
| 구 분 | 조 사 내 용 |
|---|---|
| 유출<br>배관실 | <ul style="list-style-type: none"> <li>내부 벽체 균열, 균열부백태, 백태, 바닥슬래브 균열 등의 손상이 발생됨.</li> <li>상기 조사된 손상은 비구조적 손상으로 시설물의 사용성에는 큰 문제는 없으나, 시설물의 내구성 저하 방지, 손상의 진행 방지 등을 위해 보수를 실시하는 것이 바람직함.</li> </ul> |

| 손상내용 | 유출배관실 벽체 백태 |
| 손상원인 | 열화부 수분침투 |

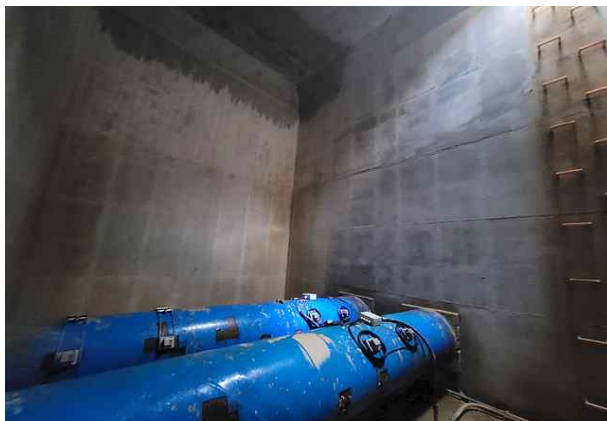
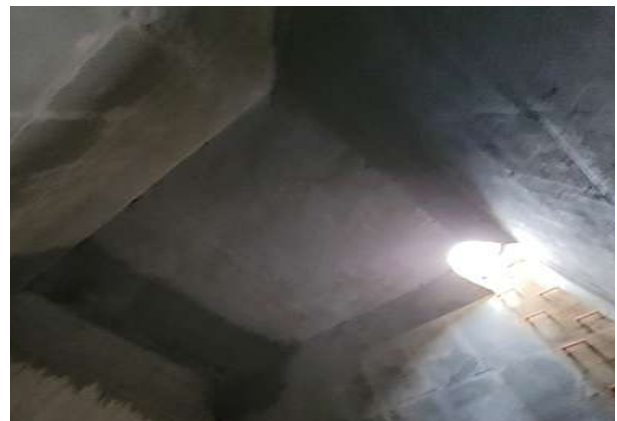
| 구 분 | 조 사 내 용 |
|---|---|
| 유량계실 | • 유량계실 조사결과, 균열, 파손, 도장손상, 부식, 변형 등 손상이 발생되지 않은 양호한 상태로 조사됨. |

| 손상내용 | 유량계실 내부 상태양호 | 손상내용 | 유량계실 내부 상태양호 |

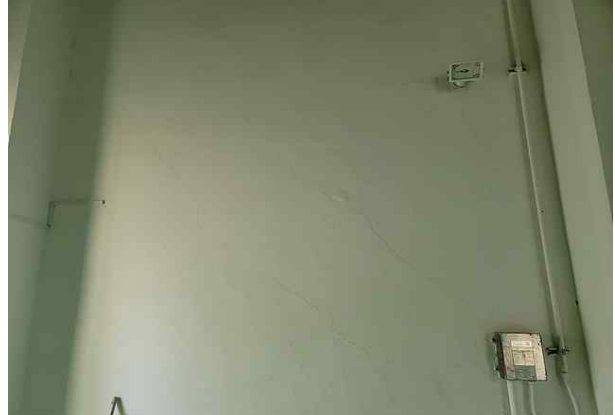
| 손상내용 | 펌프실 지상1층 벽체 물탈균열 |
| 손상원인 | 건조수축, 온도변화 |

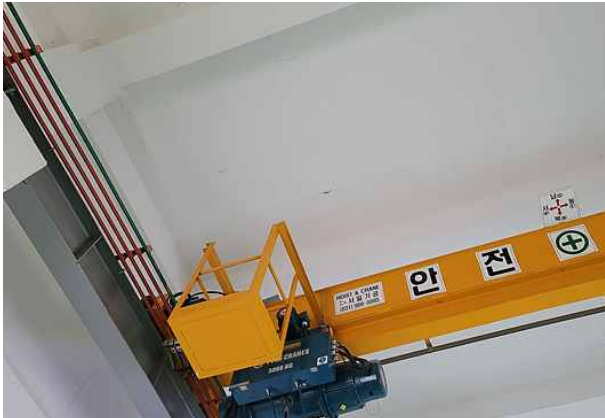
| 손상내용 | 펌프실 지상1층 상부슬래브 누수흔적 |
| 손상원인 | 우수유입 |

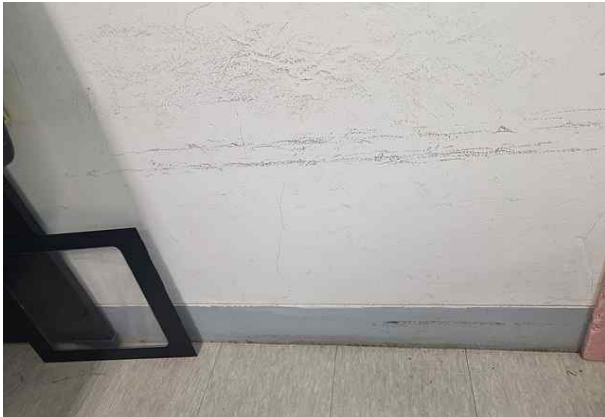
| 구 분 | 조 사 내 용 |
|---|---|
| 건축물<br>(전기실,<br>사무실,<br>화장실) | <ul style="list-style-type: none"> <li>• 전기실, 사무실, 화장실 조사결과, 내부 균열, 몰탈균열, 백태, 누수흔적, 마감재 파손, 이물질퇴적, 체수, 타일박락, 외부 이격, 오염, 도장박리 등의 손상이 조사됨.</li> <li>• 조사된 손상은 비구조적 손상으로 시설물의 사용성에는 큰 문제는 없으나, 시설물의 내구성 저하 방지, 손상의 진행 방지 등을 위해 보수를 실시하는 것이 바람직함.</li> </ul> |

| 손상내용 | 사무실 벽체 몰탈균열 |
| 손상원인 | 건조수축, 온도변화 |

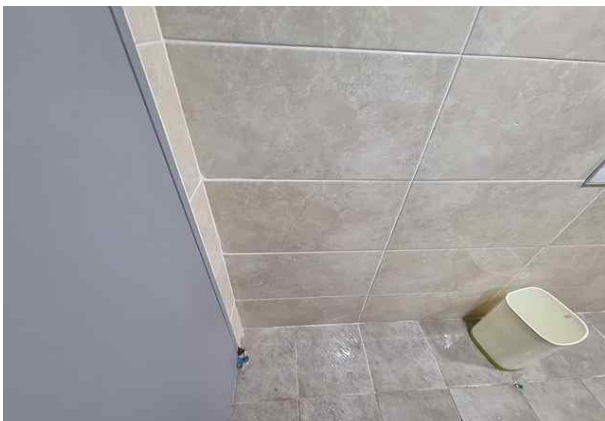
| 손상내용 | 화장실 벽체 타일균열 |
| 손상원인 | 공용중 열화, 충격 |

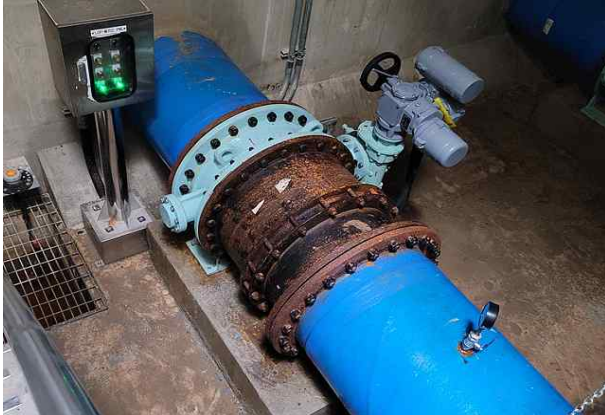
기계설비 외관조사 결과, 배관실 관부식이 조사되었고, 그 외 설비의 도장상태, 밸브 연결부, 볼트 체결부 등은 특이 손상 없이 양호한 상태로 조사되었다. 배관실 관부식은 방청 및 도장보수를 통한 유지관리가 요구된다.

| 손상내용 | 유입배관실 배관설비 관부식 |
| 손상원인 | 도장열화, 공용기간 경과 |

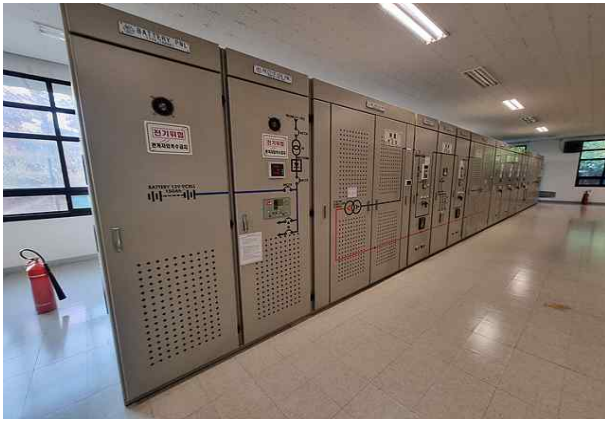
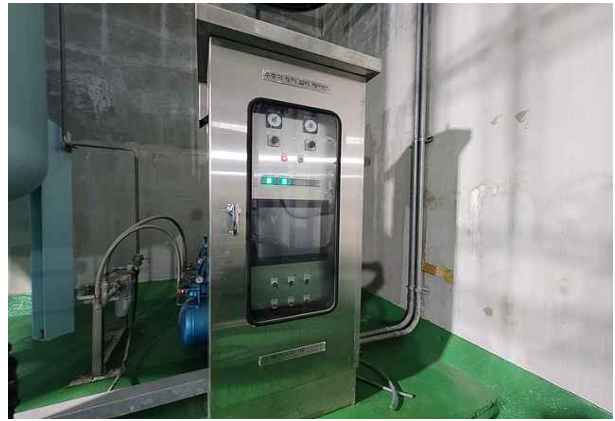
전기설비는 각종 계측 및 보호기기를 거쳐 동력설비 등에 안정적으로 전원을 공급하는 시설로서, 현장 제어반, 모터 등의 전기시설 외관조사 결과 특이 손상이 없는 양호한 상태이며, 준공 당시의 양호한 상태를 유지하고 있으므로 유지관리 계획에 따라 정기적인 점검을 시행하여 현재 상태를 유지하는 것이 바람직할 것으로 판단된다.

| 손상내용 | 전기실 수변전설비 상태양호 | 손상내용 | 현장제어반 상태양호 |

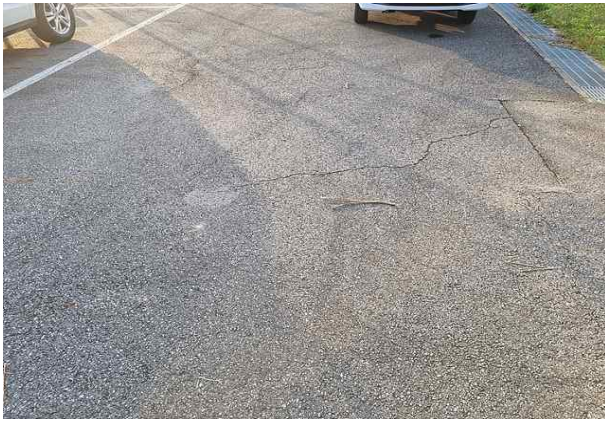
안전헨스는 변형, 부식 연결불량, 시건장치 불량 등의 특별한 손상이 없는 양호한 상태로 확인되었으며, 배수로 경미한 이물질퇴적, 장내포장 아스콘 균열 등이 조사되었다. 조사된 손상은 공용기간 경과, 다짐 미흡 및 잔류침하, 공용기간 경과 등에 의한 손상으로 통행 차량의 주행성, 배수 흐름에 영향을 주는 상태는 아닌 관계로 주의관찰이 바람직한 상태이다.

| 손상내용 | 장내포장 아스콘 균열 | 손상내용 | 배수로 이물질퇴적(경미) |
| 손상원인 | 공용기간 경과, 다짐미흡 등 | 손상원인 | 공용기간 경과 |

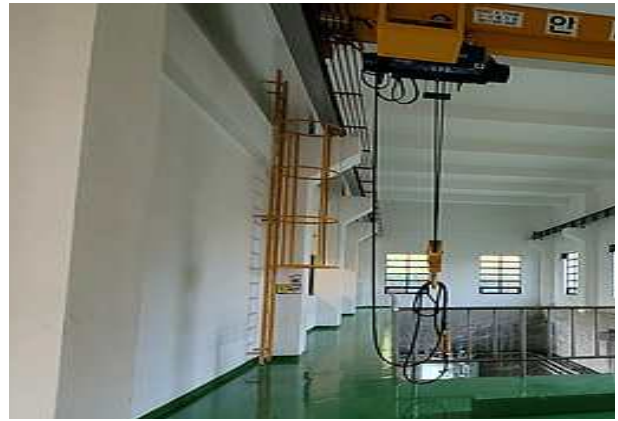
호이스트 진입사다리 상태양호

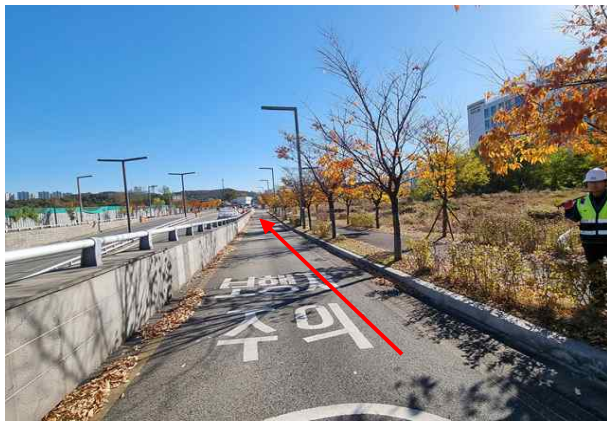
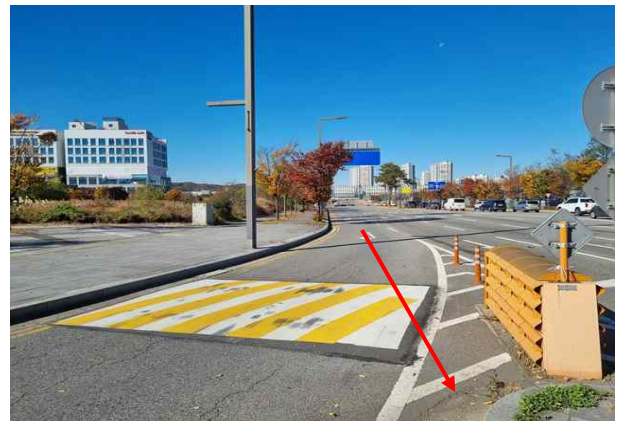
| 위 치 | 송수-1, 2 (Sta.1+0.0) | 위 치 | 송수-1,2 (Sta.17+3.1) |

| 손상내용 | 포장 및 지반 상태양호 | 손상내용 | 포장 및 지반 상태양호 |

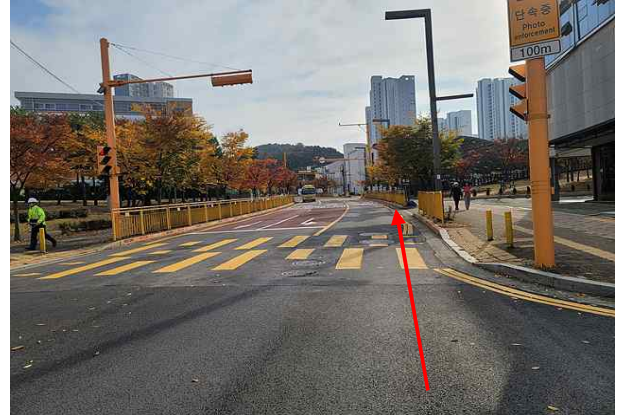
| 위 치 | 송수-3 (Sta.10+14.3) |

| 손상내용 | 포장 및 지반 상태양호 |

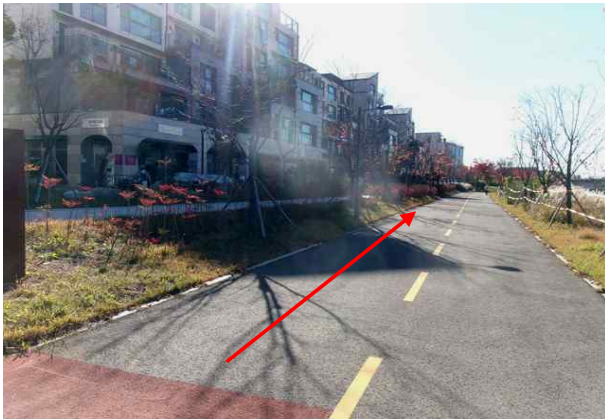
| 위 치 | 송수-4, 5 (Sta.282+0.0, Sta.3+10.0) |

| 손상내용 | 포장 및 지반 상태양호 |

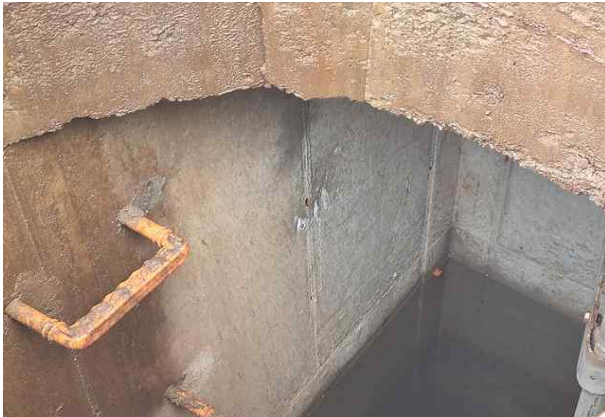
| 위 치 | 송수-3 Sta.12+0.0(이토) | 위 치 | 송수-4 Sta.288+0.0(공기) |

| 손상내용 | 벽체 백태 발생(3EA) | 손상내용 | 만수 |

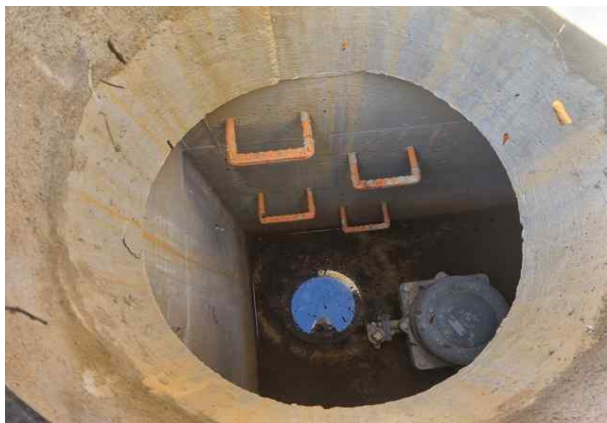
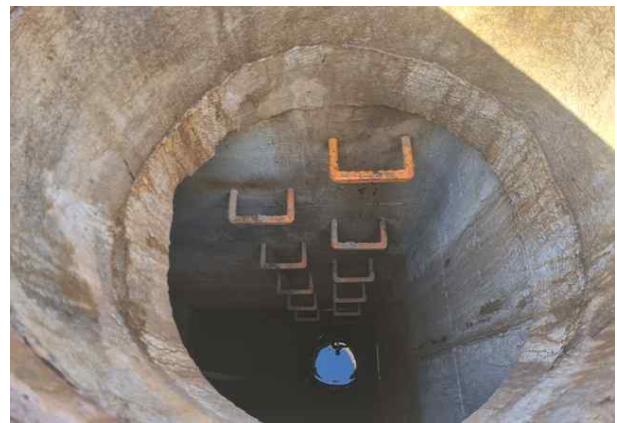
| 위 치 | 송수-1 공기밸브실 | 위 치 | 송수-1 이토밸브실 |

| 손상내용 | 사다리 설치 상태양호 | 손상내용 | 사다리 설치 상태양호 |

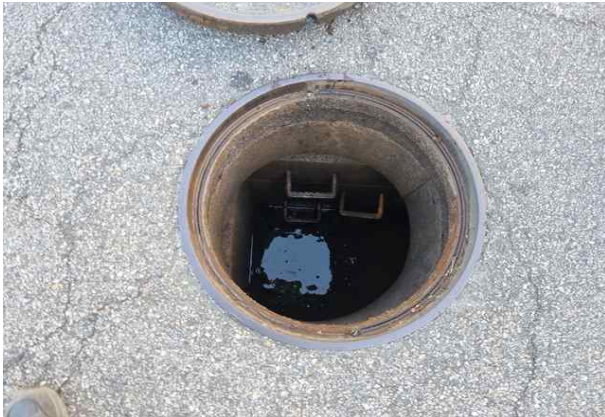
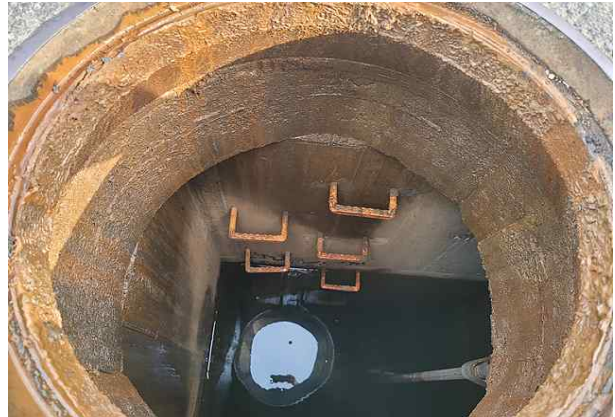
| 위 치 | 송수-2 제수밸브실 | 위 치 | 송수-3 이토밸브실 |

| 손상내용 | 사다리 설치 상태양호 | 손상내용 | 사다리 설치 상태양호 |

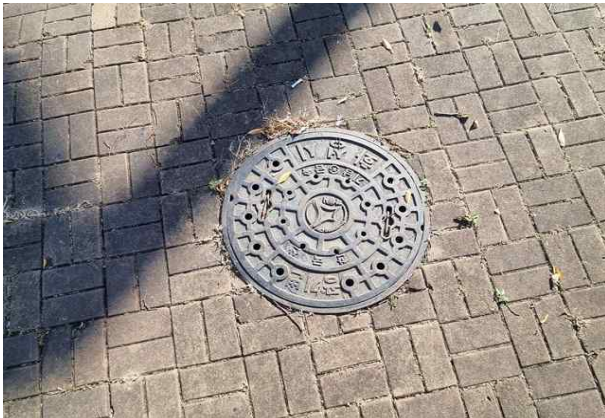
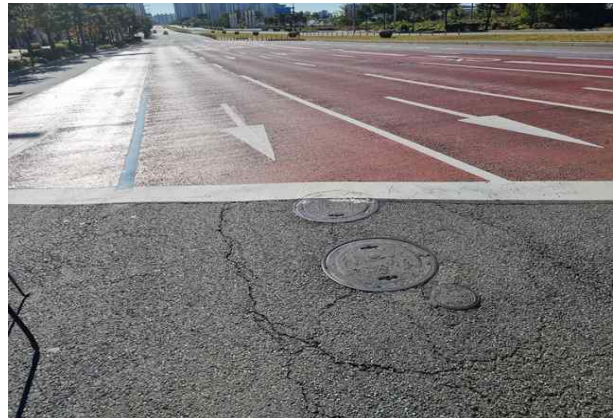
| 위 치 | 송수-1 공기밸브실 | 위 치 | 송수-2 이토밸브실 |

| 손상내용 | 맨홀 덮개 상태양호 | 손상내용 | 맨홀 덮개 상태양호 |

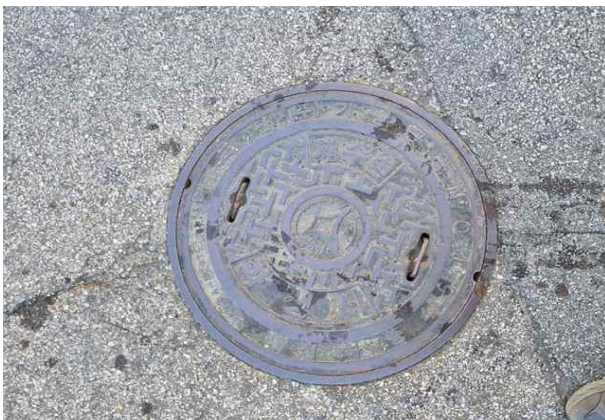
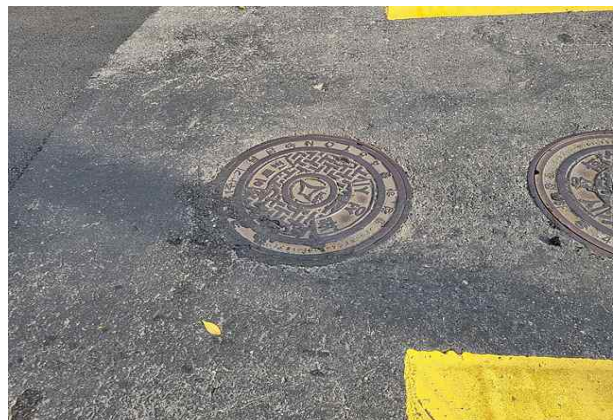
| 위 치 | 송수-2 제수밸브실 | 위 치 | 송수-3 이토밸브실 |

| 손상내용 | 맨홀 덮개 상태양호 | 손상내용 | 맨홀 덮개 상태양호 |

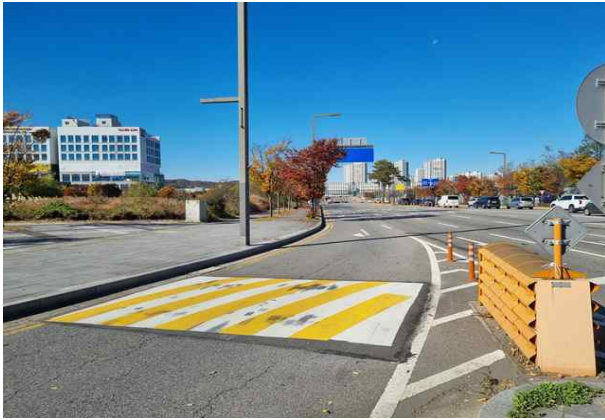
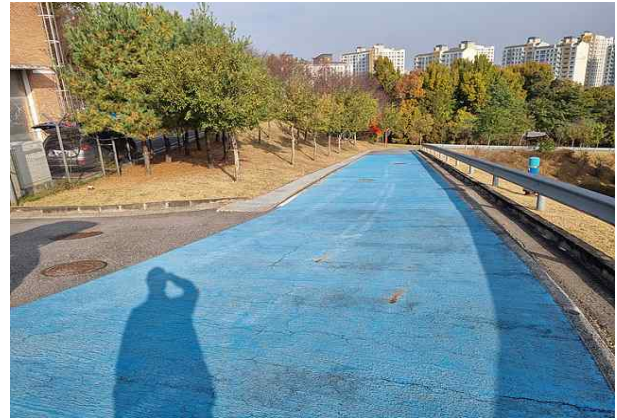
| 위 치 | 송수-1, 2 (Sta.17+3.1) | 위 치 | 송수-3 (Sta.0+14.7) |

| 손상내용 | 포장 상태양호 | 손상내용 | 포장 상태양호 |
