**3~5. 동탄산척배수지,  
동탄산척가압지,  
동탄산척송수관로**

## C. 현장조사 및 시험

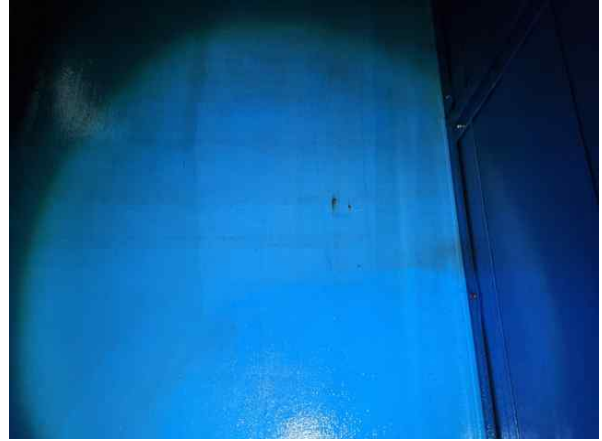
<배수지 1지 벽체 녹물>

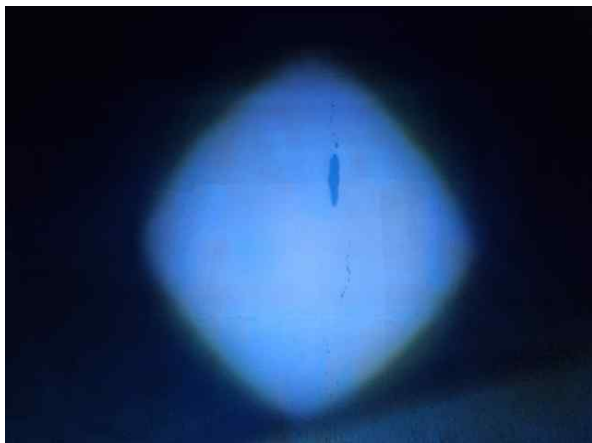
<배수지 1지 벽체 백태>

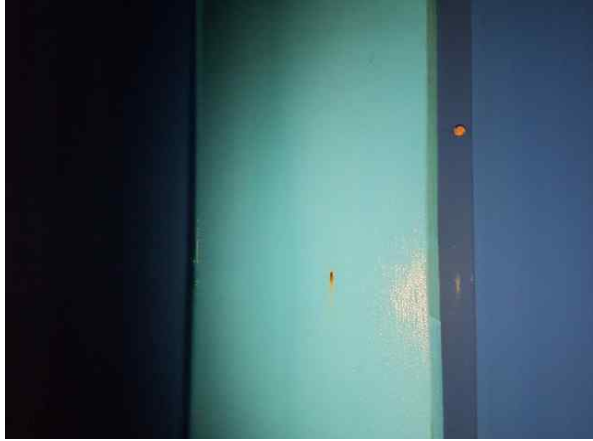
<배수지 2지 기둥 녹물>

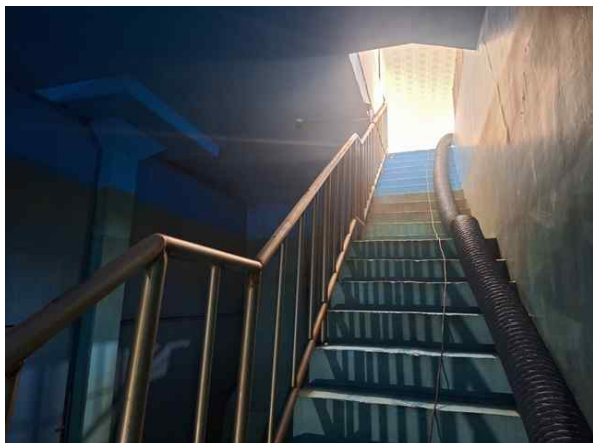
<배수지 2지 출입계단 및 안전난간 상태양호>

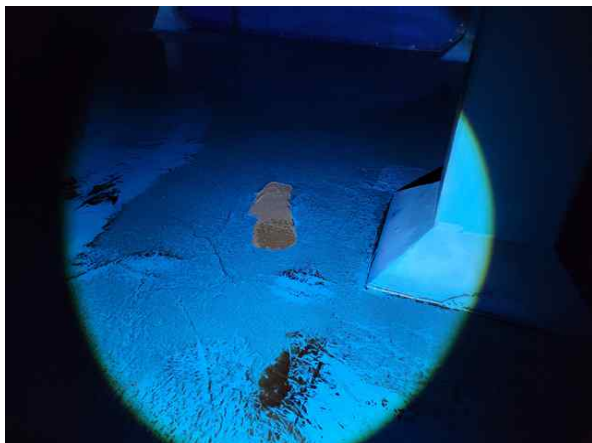
<배수지 3지 바닥슬래브 도장박리>

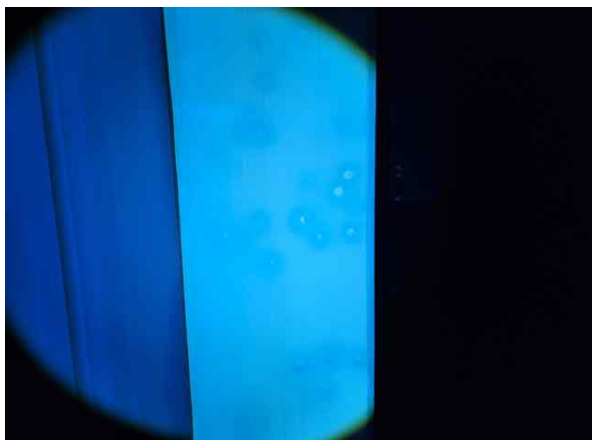
<배수지 3지 기둥 도장기포>

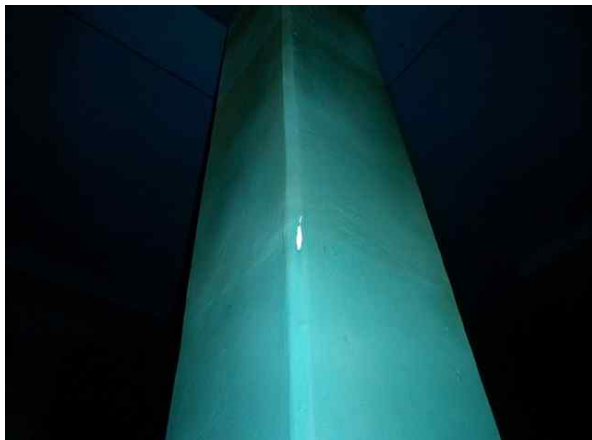
<배수지 4지 기둥 백태>

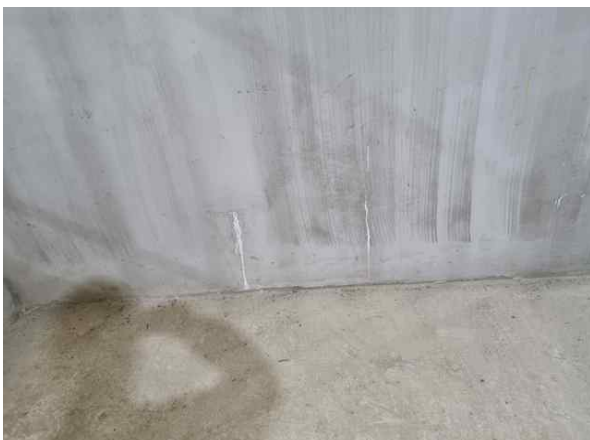
<1~2호지 유입밸브실 벽체 백태>

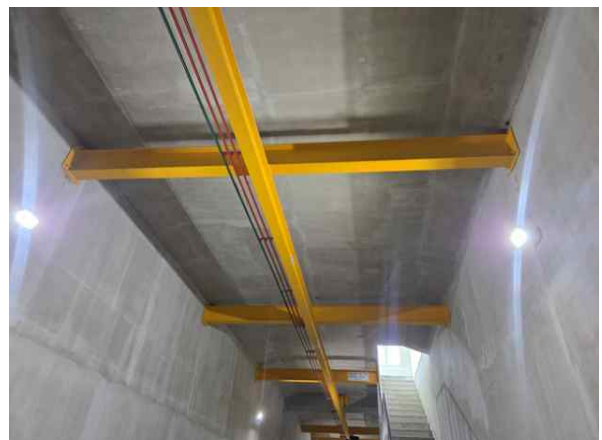
<1~2호지 유입밸브실 상부슬래브 상태양호>

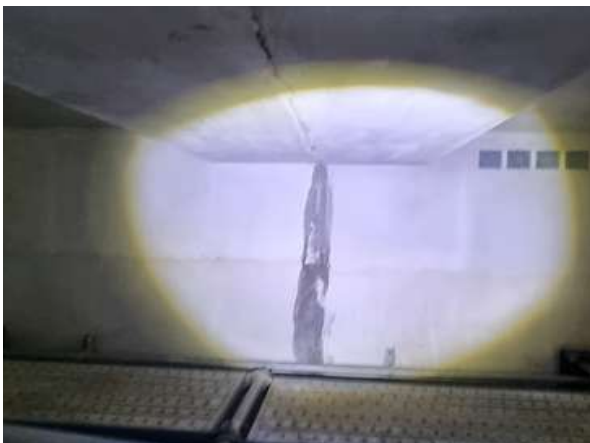
<1~2호지 유출밸브실 벽체 몰탈박리>

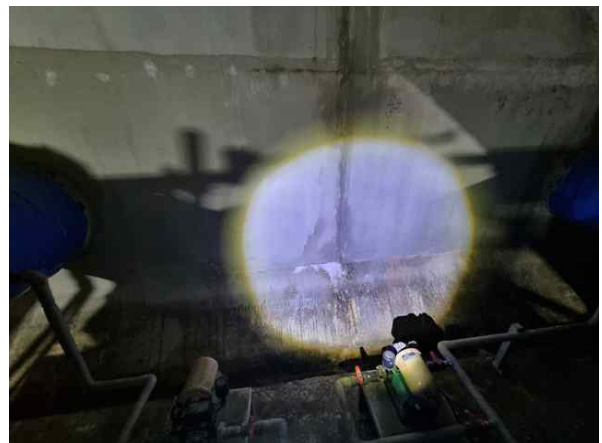
<1~2호지 유출밸브실 벽체 백태>

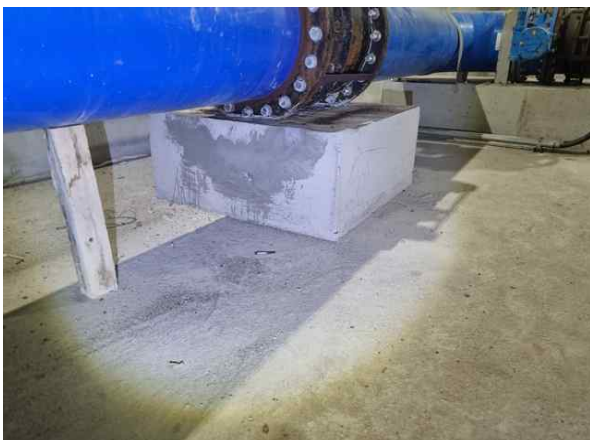
<1~2호지 유출밸브실 배관받침 상태양호>

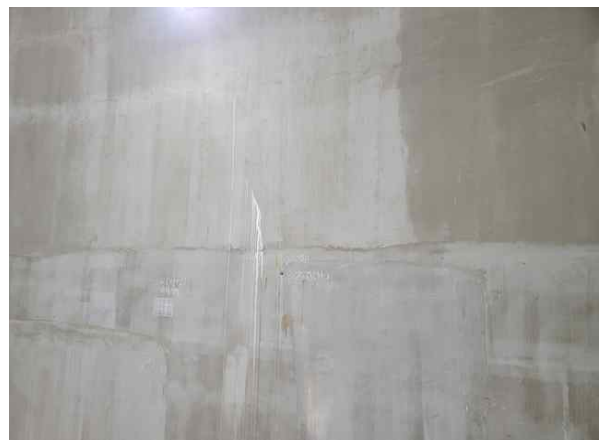
<3~4호지 유입밸브실 벽체 백태>

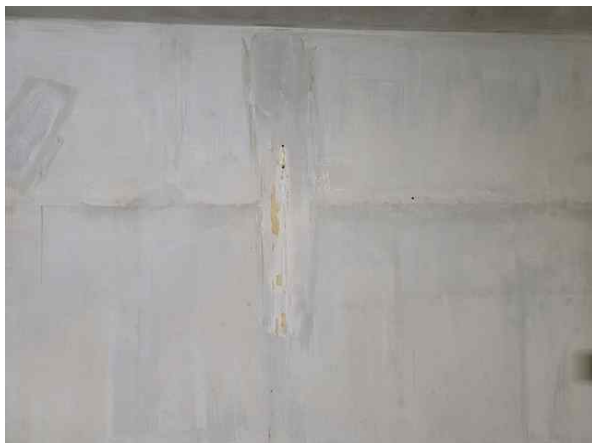
<3~4호지 유출밸브실 벽체 백태>

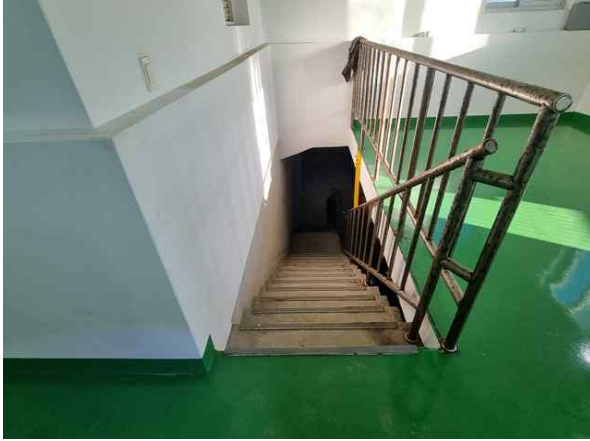
<1~2호지 유입밸브실 계단 난간 상태양호>

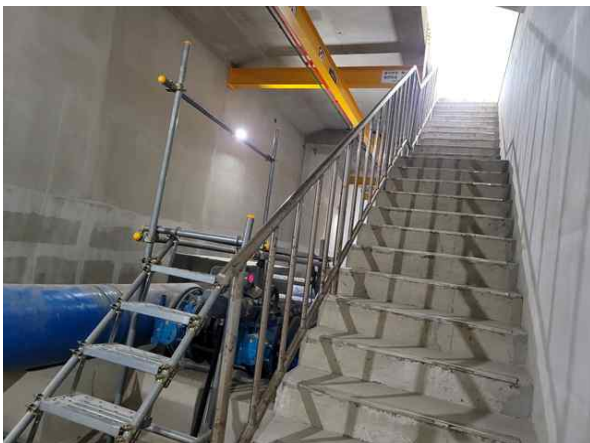
<3~4호지 유입밸브실 계단 난간 상태양호>

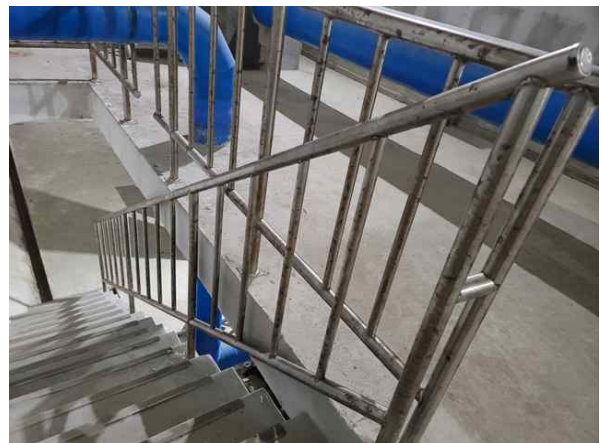
<3~4호지 유출밸브실 계단 난간 상태양호>

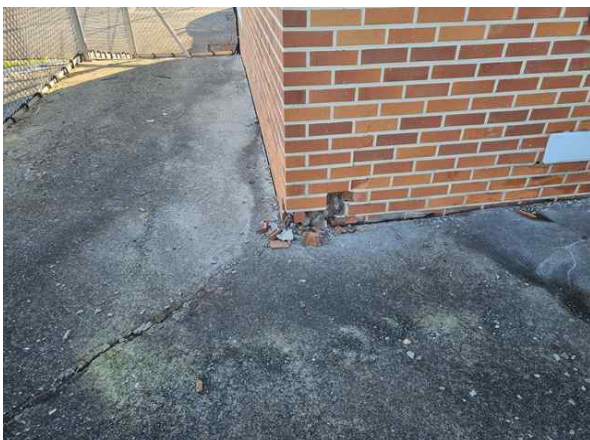
<1~2호지 검수실 외부 조적파손>

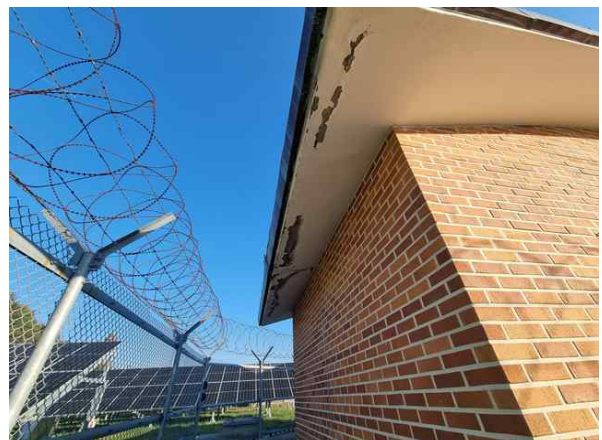
<1~2호지 검수실 외부 도장박리>

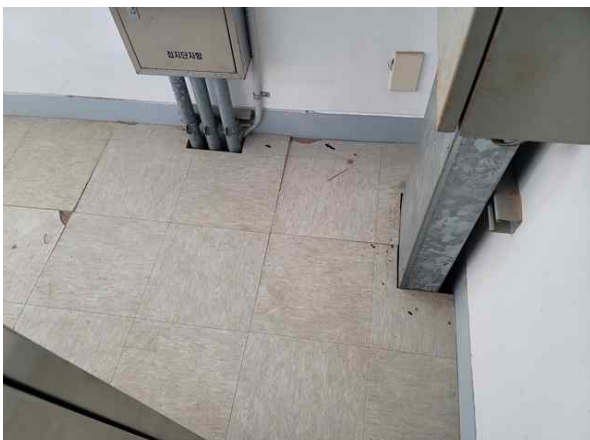
<전기실 내부 마감고정불량>

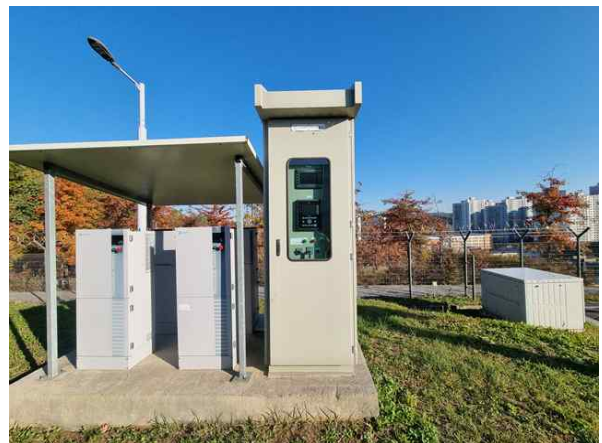
<현장제어반 상태양호>

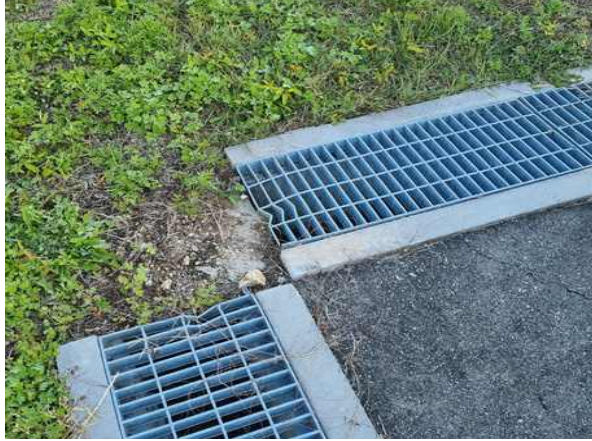
<배수로 스틸그레이팅 변형>

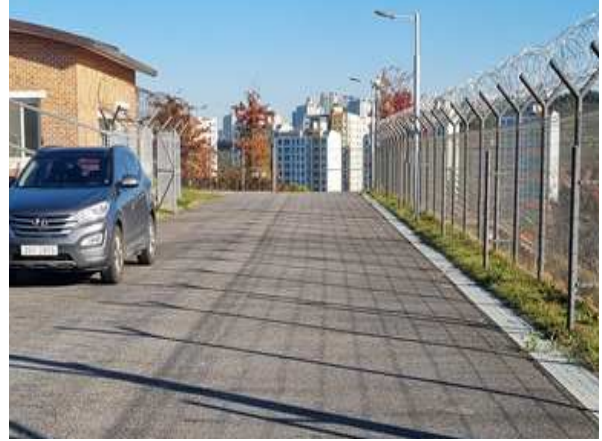
<배수지 입구부 상태양호>

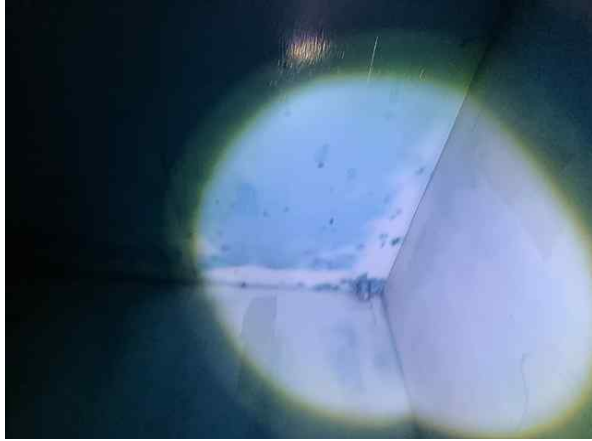
<배수지 2지 상부슬래브 녹 발생>

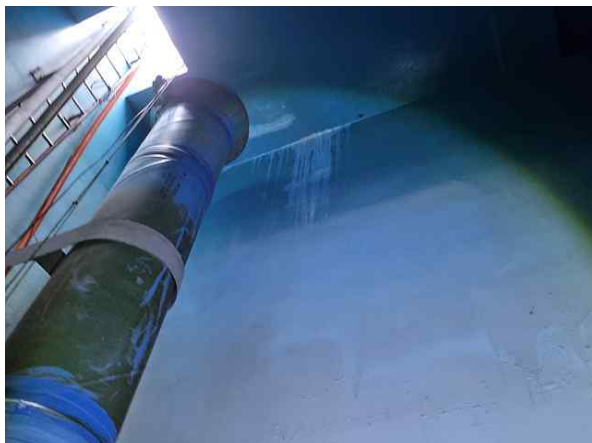
<배수지 2지 벽체 백태열>

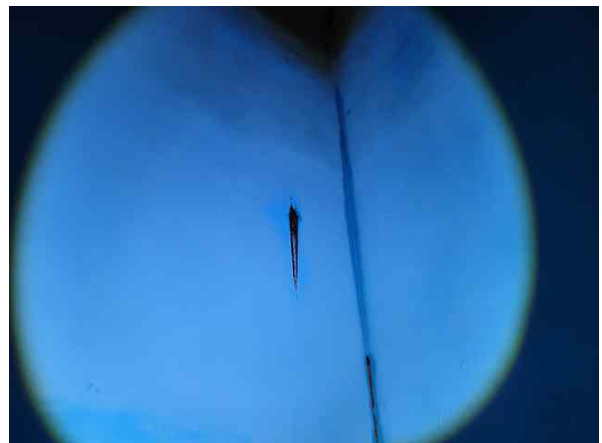
<배수지 2지 벽체 녹 발생열>

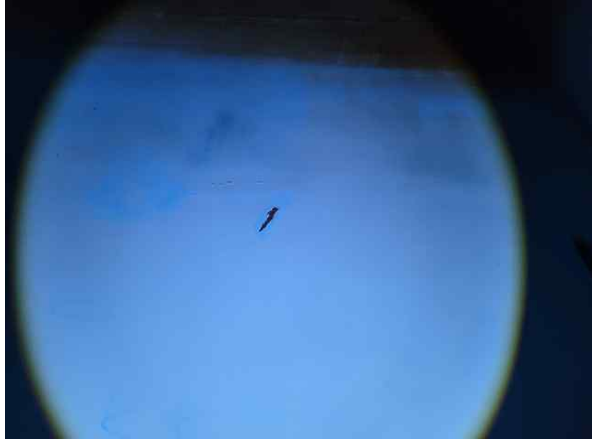
<배수지 2지 벽체 녹 발생>

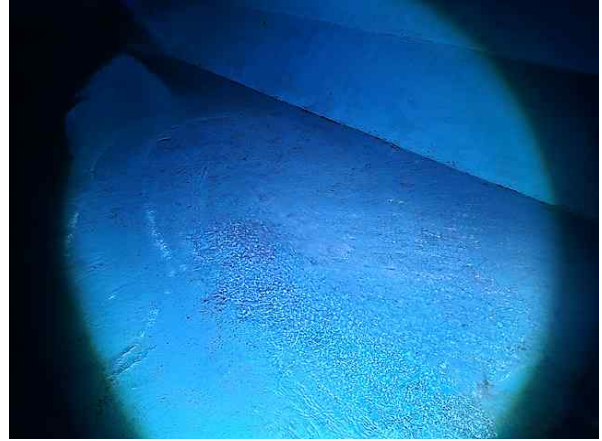
<배수지 2지 바닥슬래브 도장박리>

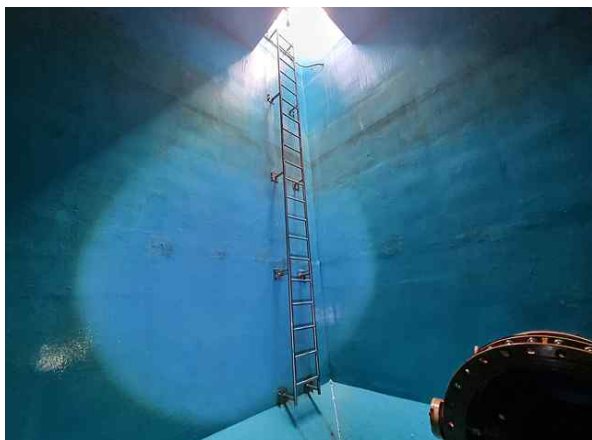
<배수지 2지 점검사다리 상태양호(1구역)>

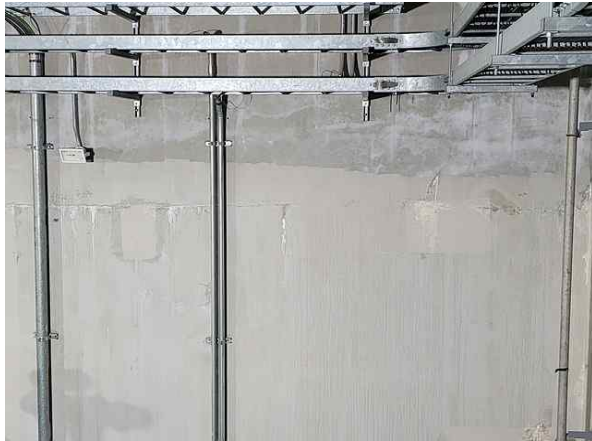
<펌프실 지하 내부벽체 백태>

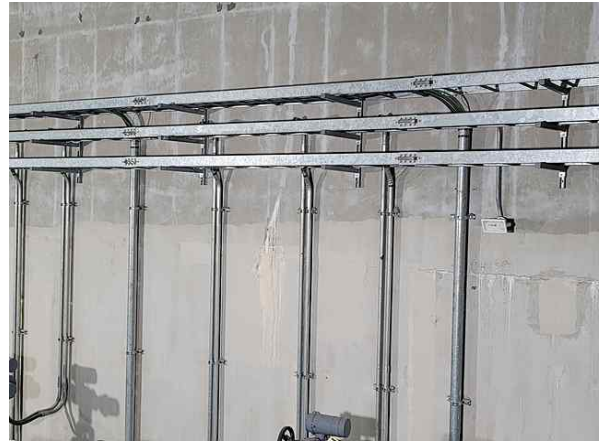
<펌프실 지하 내부벽체 백태>

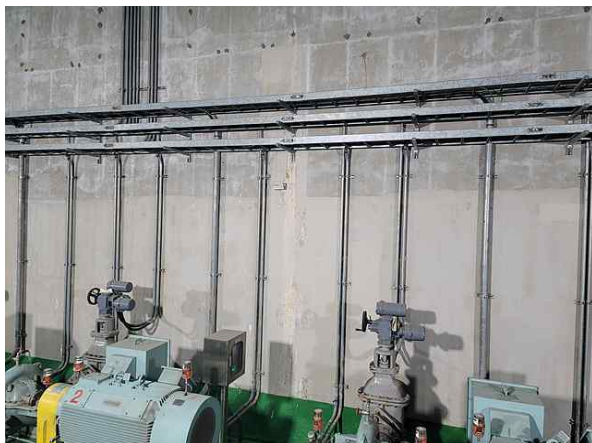
<펌프실 지하 내부벽체 백태>

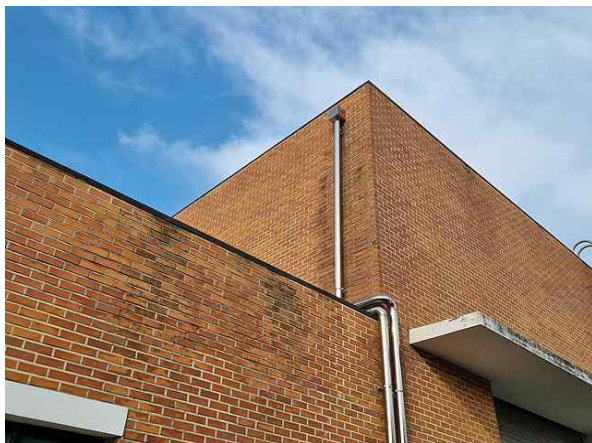
<건축물 외부 오염>

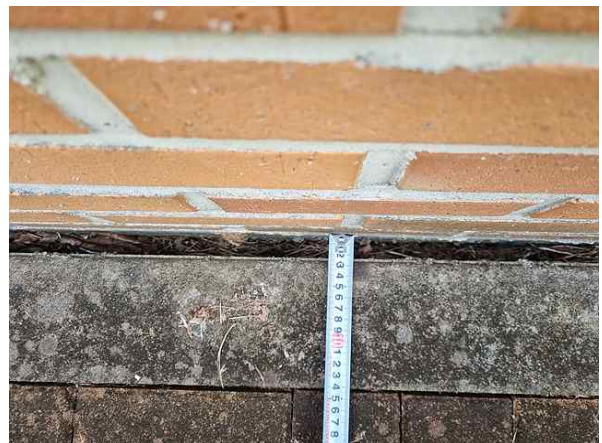
<건축물 외부 바닥 이격>

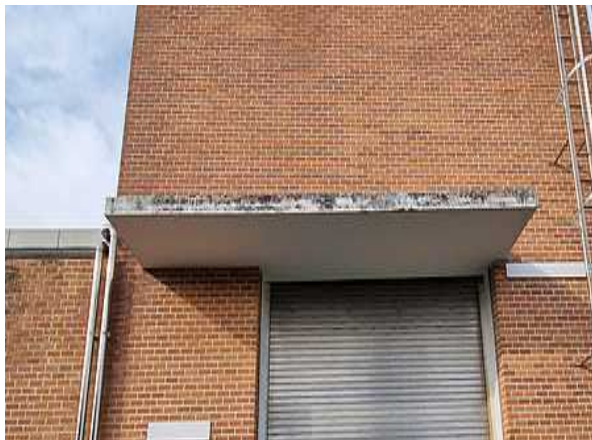
<건축물 외부 캐노피 도장박리>

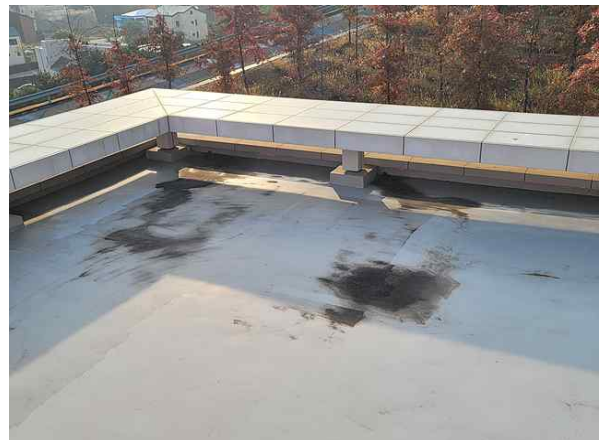
<건축물 옥상 바닥면 체수>

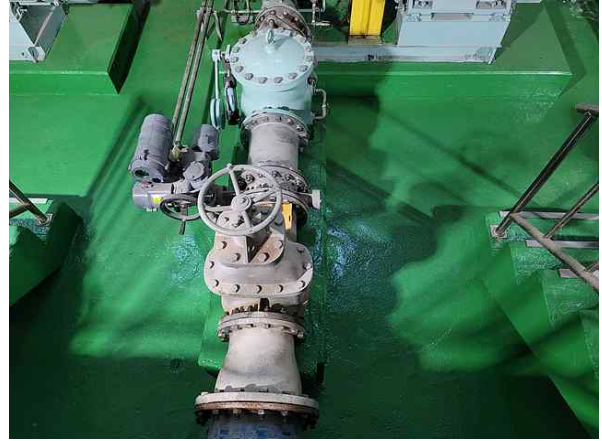
<펌프 상태양호>

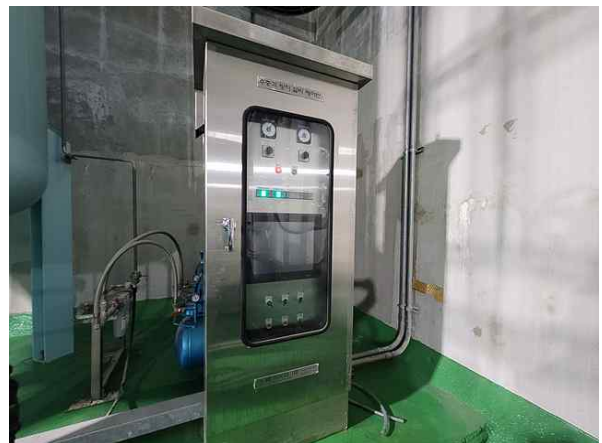
<현장제어반 상태양호>

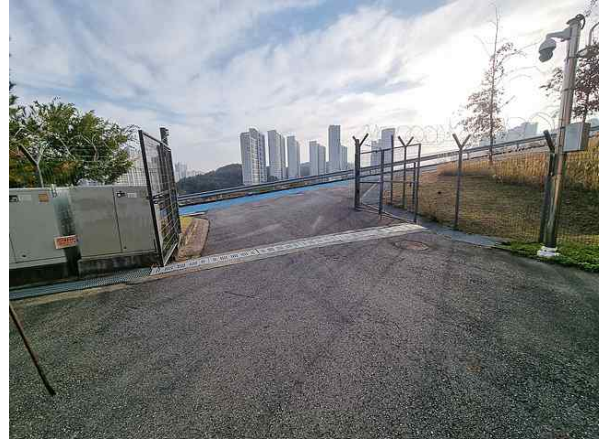
<입구부 상태양호>

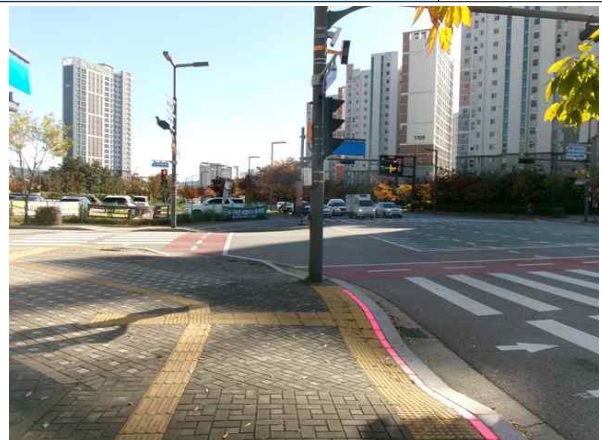
<송수-4, 5 (Sta.315+6.0, Sta.36+16.0)  
포장 및 지반 상태양호>

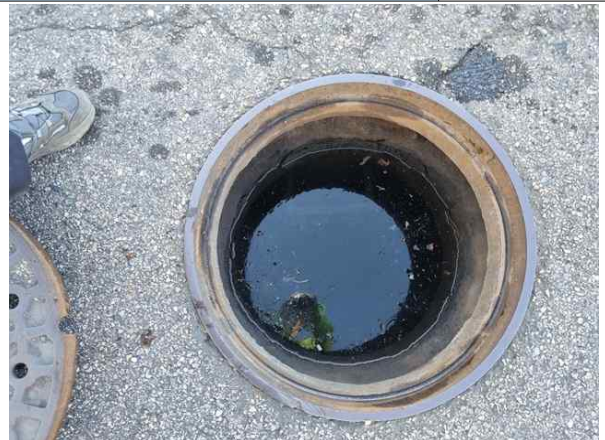
<송수-2 Sta.48+45.5(공기)  
만수>

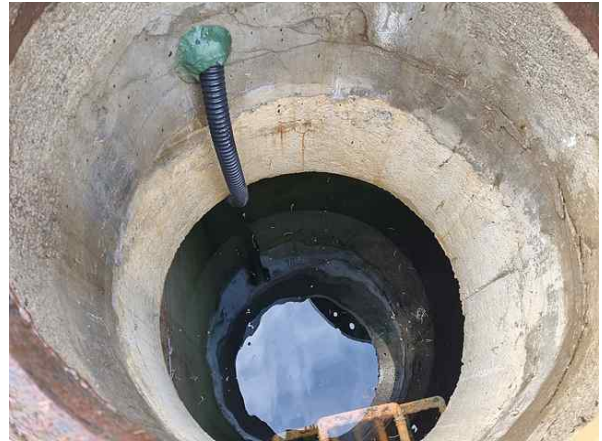
<송수-3 Sta.0+14.7(공기)  
만수>

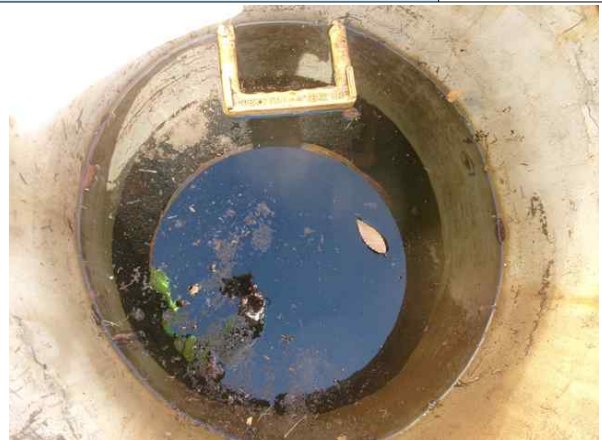
<송수-4 Sta.288+0.0(공기)  
만수>

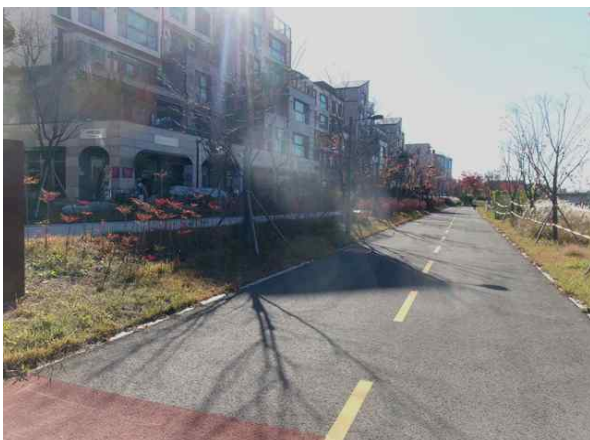
<송수-4, 5 (Sta.282+0.0, Sta.3+10.0) 포장 상태양호>
