## 제 11 장 신파주송포

### 11.1 시설물 개요

본 맨홀은 경기도 고양시 일산서구 대화동에서 시작하여 경기도 파주시 와동동 일원에 위치한 시설물로 총 18개소( #1 ~ 18)의 철근 콘크리트 구조물로 시공되어 있으며 본 시설물의 세부내용은 다음과 같다.

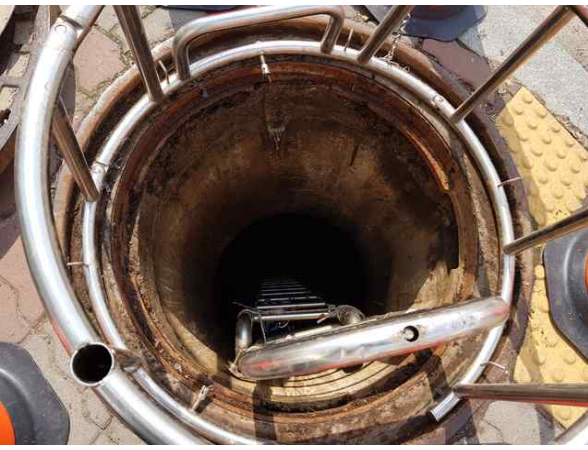
| 내용 | 높낮이 조절부 | 내용 | 수직로 |
| | 시공미흡 | | 상태양호 |

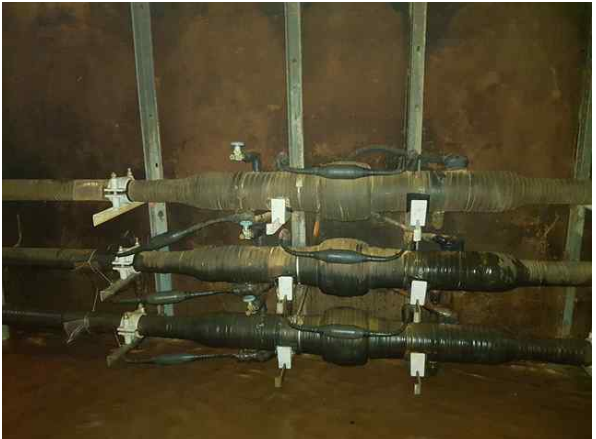
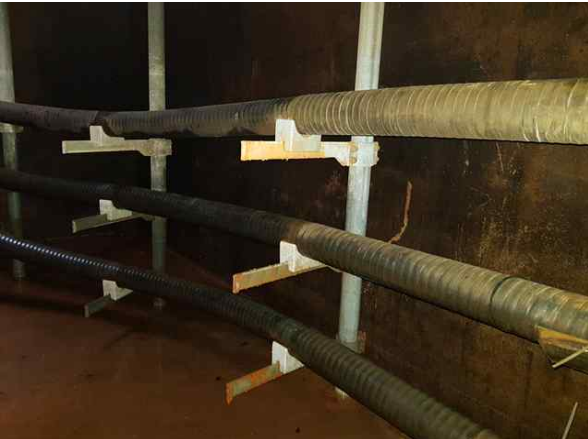
수용시설의 부속시설인 이음부, 지지대, 받침대는 파손 및 변형이 발생 되지 않은 상태이며, 볼트결속 및 용접상태도 특별한 손상이 발생 되지 않은 양호한 상태인 것으로 조사되었다.

| 내용 | 받침대 | 내용 | 지지대 |
| | 상태양호 | | 상태양호 |

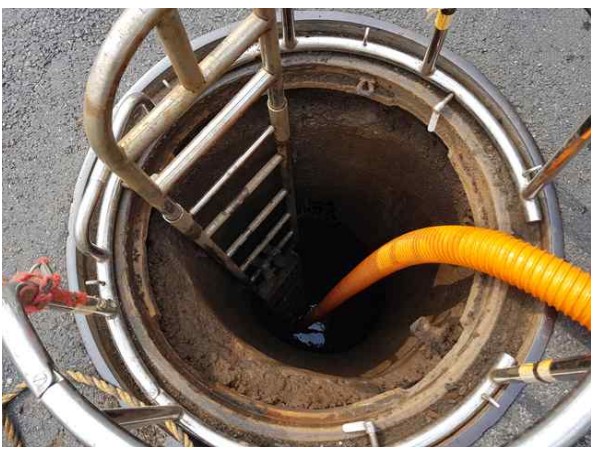
【사진 11.11】 맨홀 외부 주요 손상

| 내용 | 안전 사다리<br>상태양호 | 내용 | 포장부<br>아스콘망상균열 보수 |

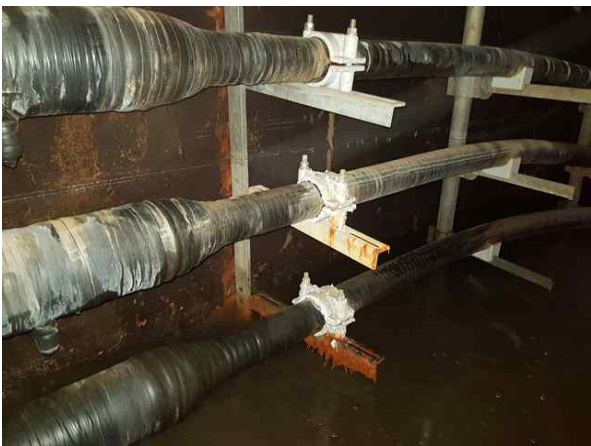
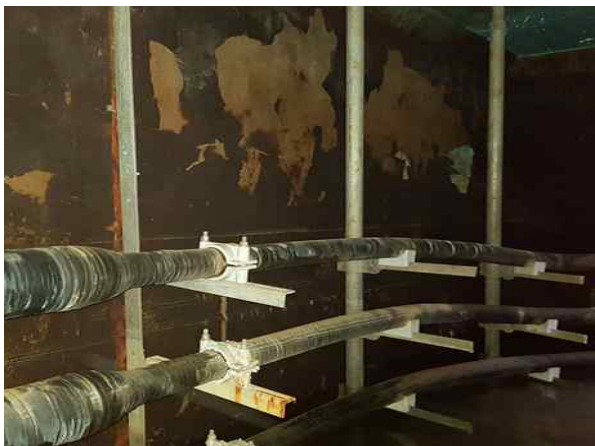
수용시설의 부속시설인 이음부, 지지대, 받침대는 파손 및 변형이 발생되지 않은 상태이며, 볼트결속 및 용접상태도 특별한 손상이 발생되지 않은 양호한 상태인 것으로 조사되었다.

| 내용 | 받침대 | 내용 | 지지대 |
| | 상태양호 | | 상태양호 |

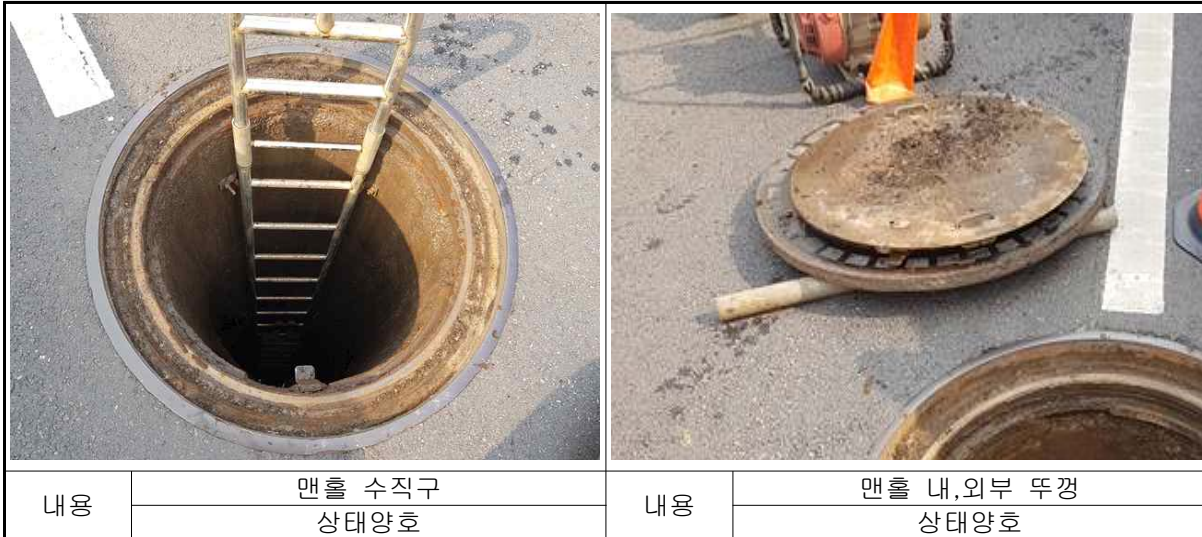
【사진 11.15】 맨홀 외부 주요 손상

금회 정밀안전점검을 통한 맨홀 외부 외관조사결과, 주요 손상이 없는 양호한 상태로 조사되었다.

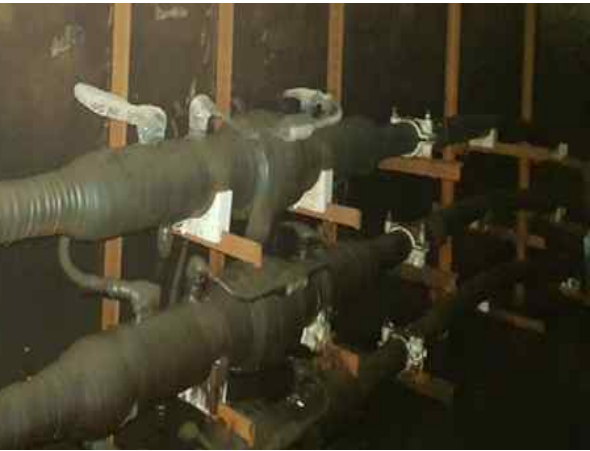
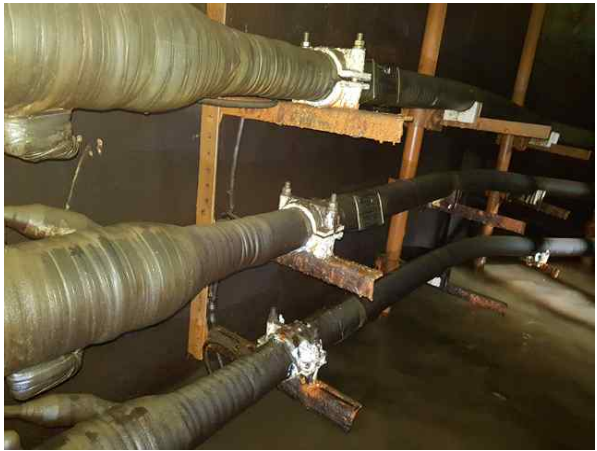
수용시설의 부속시설인 이음부, 지지대, 받침대 중 지지대에 녹발생이 확인되었으며, 주의관찰을 실시한 후 차후 손상이 더욱 진행될 경우 지지대를 교체 하는 방안이 필요해 보인다. 볼트결속 및 용접상태는 특별한 손상이 발생 되지 않은 양호한 상태인 것으로 조사되었다.

| 내용 | 받침대 | 내용 | 지지대 |
| | 상태양호 | | 지지대 녹발생 |

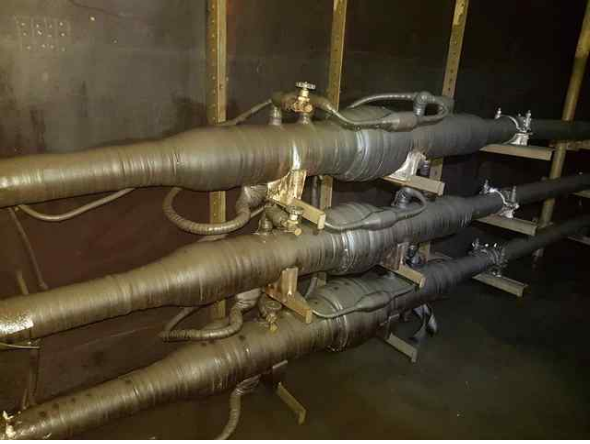
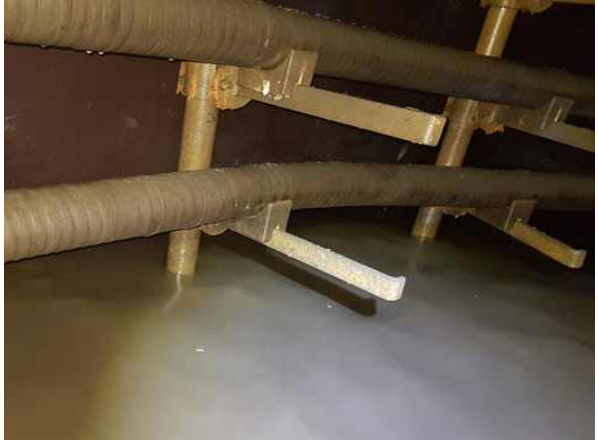
수용시설의 부속시설인 이음부, 지지대, 받침대는 파손 및 변형이 발생 되지 않은 상태이며, 볼트결속 및 용접상태도 특별한 손상이 발생 되지 않은 양호한 상태인 것으로 조사되었다.

| 내용 | 받침대 | 내용 | 지지대 |
| | 상태양호 | | 상태양호 |

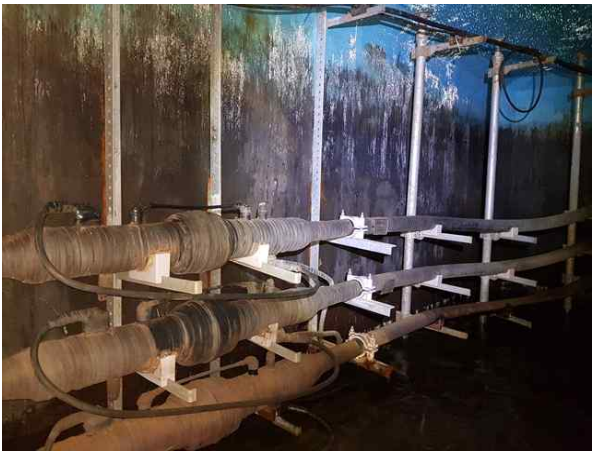
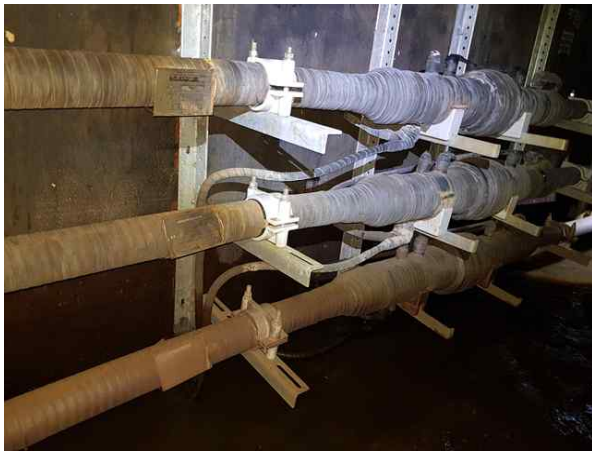
| 내용 | 받침대 | 내용 | 지지대 |
| | 상태양호 | | 상태양호 |

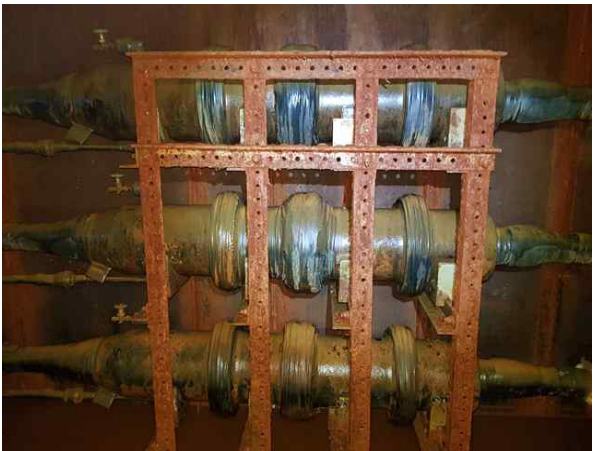
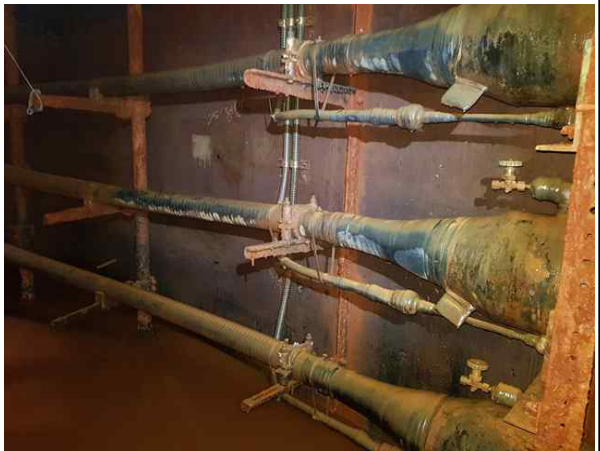
| 내용 | 받침대 | 내용 | 지지대 |
| | 상태양호 | | 상태양호 |

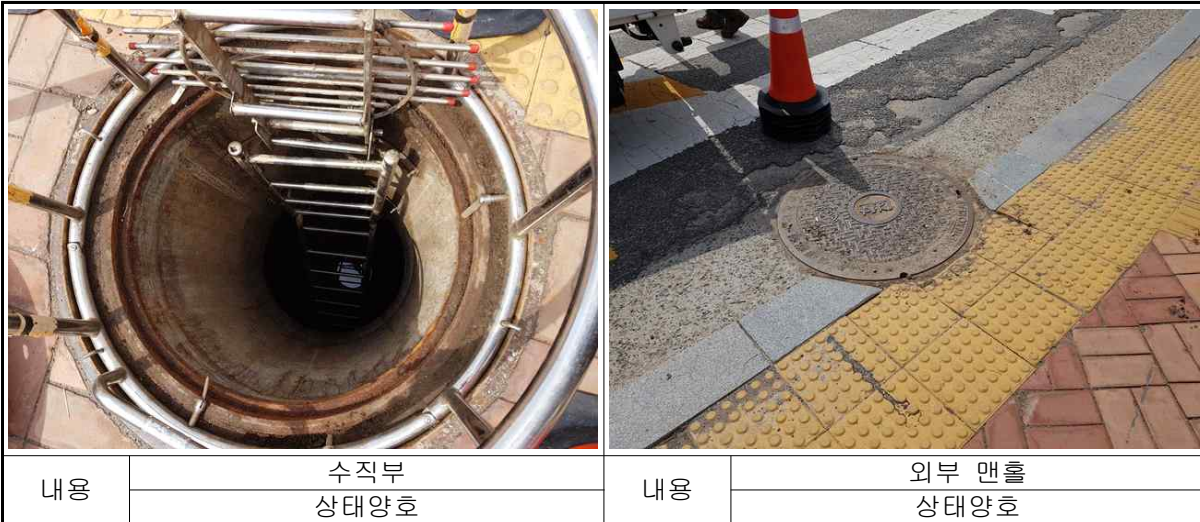
【사진 11.31】 맨홀 외부 주요 손상

| 구분 | 부재 | 손상 | 단위 | 개소 | 물량 | 비고 |
|---|---|---|---|---|---|---|
| | | 상태양호 | | | | |

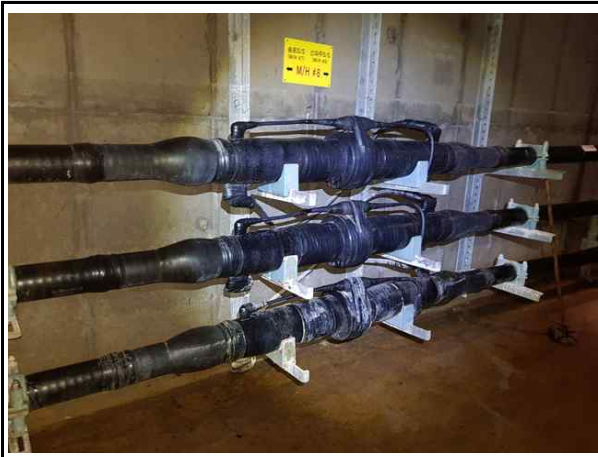
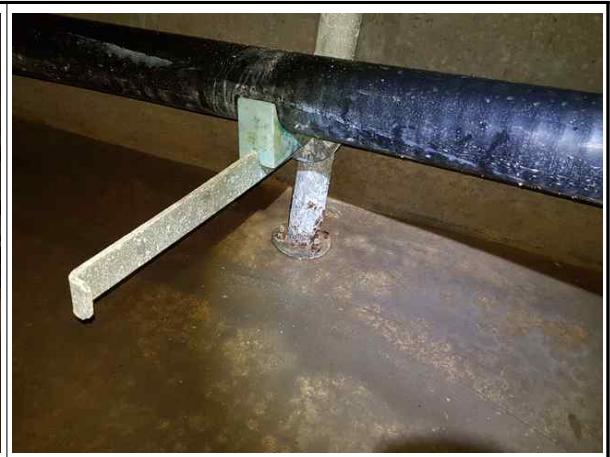
【사진 11.32】 부속 및 부대설비 현황

| 내용 | 받침대<br>상태양호 | 내용 | 지지대<br>상태양호 |

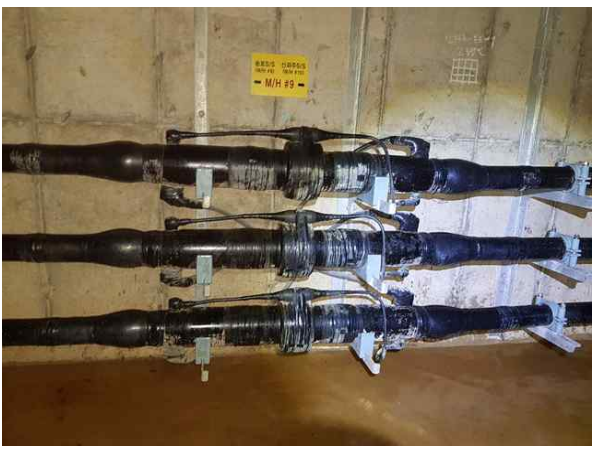
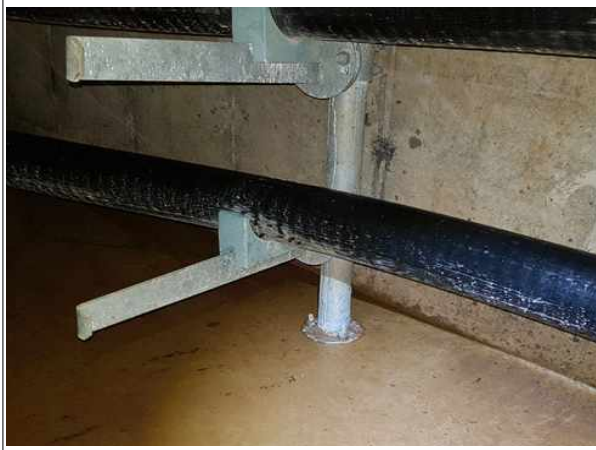
| 내용 | 받침대 | 내용 | 지지대 |
| | 상태양호 | | 상태양호 |

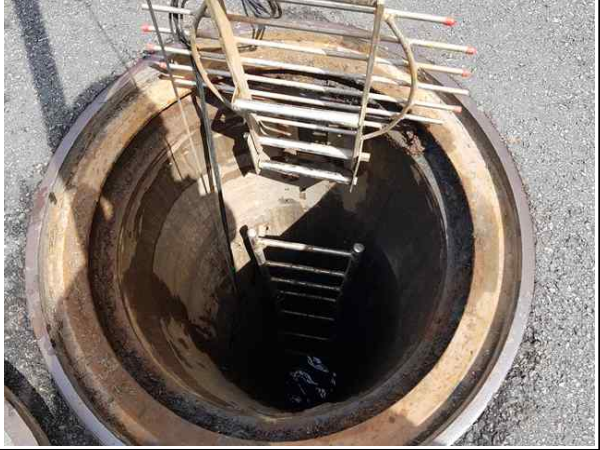
【사진 11.39】 맨홀 외부 주요 손상

| 내용 | 안전 사다리<br>볼트망실 | 내용 | 맨홀 외부<br>상태양호 |

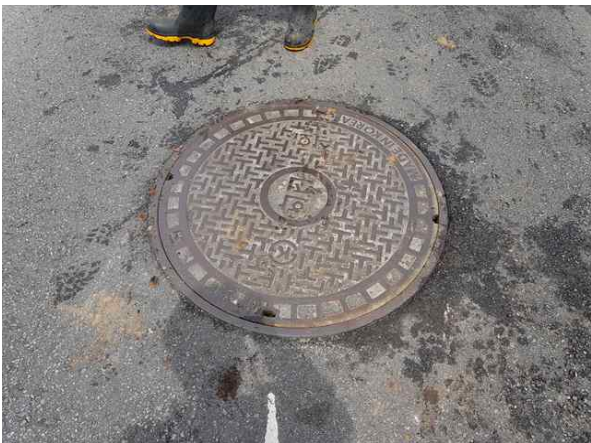
【사진 11.43】 맨홀 외부 주요 손상

금회 정밀안전점검을 통한 맨홀 외부 외관조사결과, 주요 손상이 없는 양호한 상태로 조사되었다.

| 내용 | 맨홀 입구<br>상태양호 | 내용 | 안전 사다리<br>상태양호 |

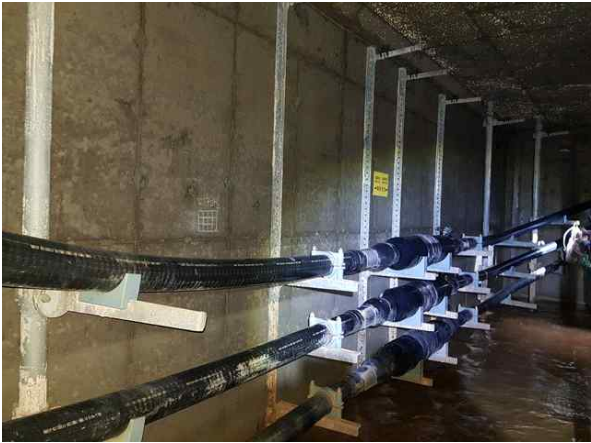
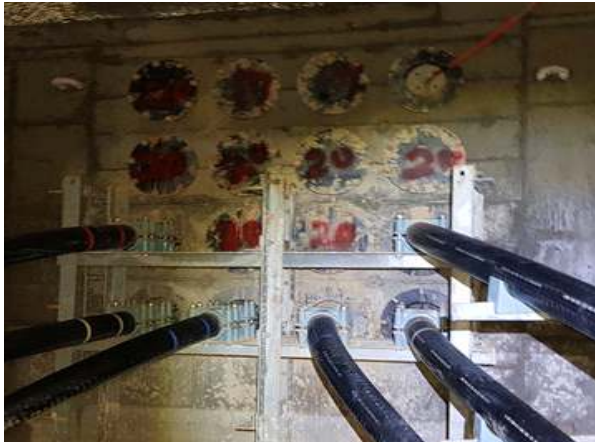
【사진 11.50】 맨홀 내부 주요 손상

금회 정밀안전점검을 통한 맨홀 내부 외관조사결과, 주요 손상이 없는 양호한 상태로 조사되었다.

| 내용 | 벽체<br>상태양호 | 내용 | 관로구<br>상태양호 |

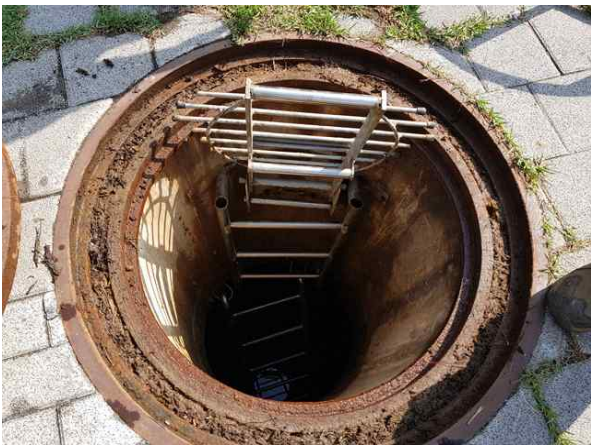
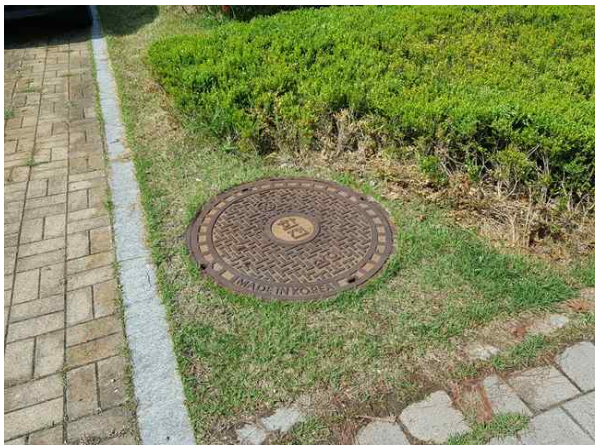
【사진 11.51】 맨홀 외부 주요 손상

금회 정밀안전점검을 통한 맨홀 외부 외관조사결과, 주요 손상이 없는 양호한 상태로 조사되었다.

| 내용 | 안전손잡이 및 안전 사다리<br>상태양호 | 내용 | 맨홀 외부<br>상태양호 |

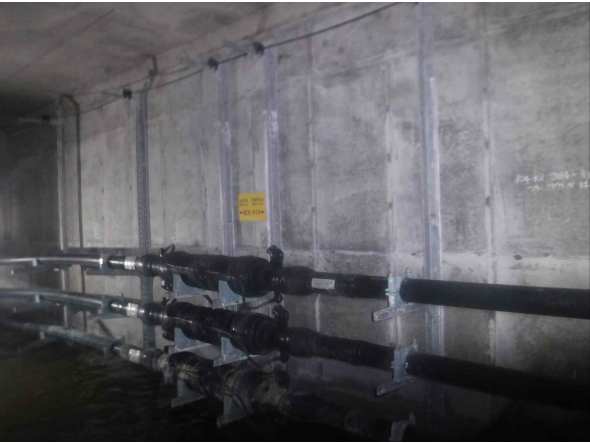
【사진 11.54】 맨홀 내부 주요 손상

금회 정밀안전점검을 통한 맨홀 내부 외관조사결과, 주요 손상이 없는 양호한 상태로 조사되었다.

| 내용 | 벽체부 | 내용 | 상부슬래브 |
| | 상태양호 | | 상태양호 |

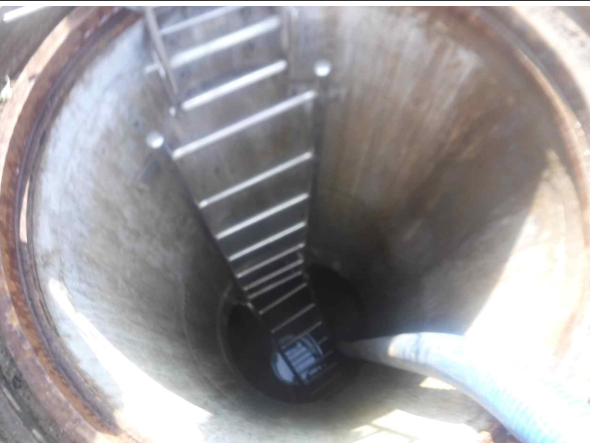
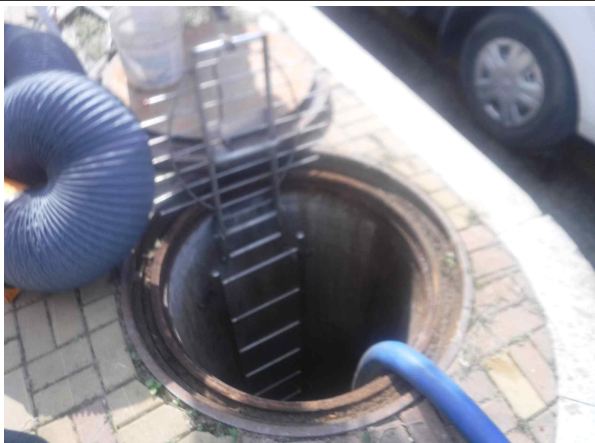
【사진 11.55】 맨홀 외부 주요 손상

금회 정밀안전점검을 통한 맨홀 외부 외관조사결과, 주요 손상이 없는 양호한 상태로 조사되었다.

| 내용 | 안전사다리 | 내용 | 맨홀 외부 |
| | 상태양호 | | 상태양호 |

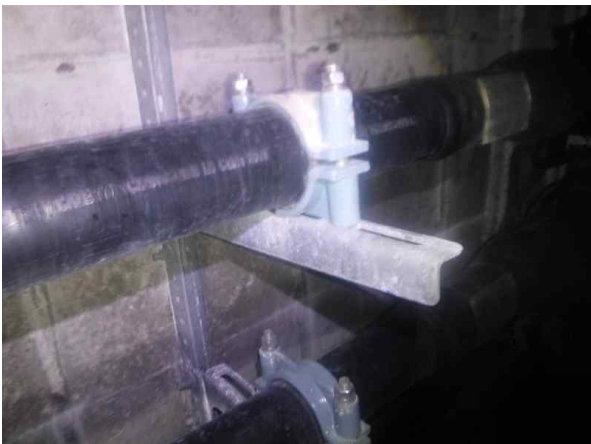
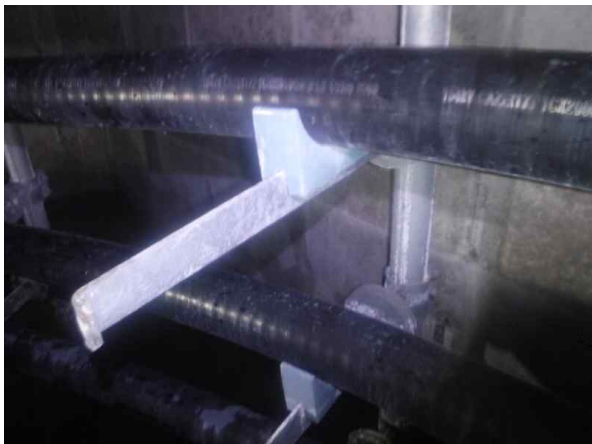
【사진 11.56】 부속 및 부대설비 현황

| 내용 | 받침대<br>상태양호 | 내용 | 지지대<br>상태양호 |

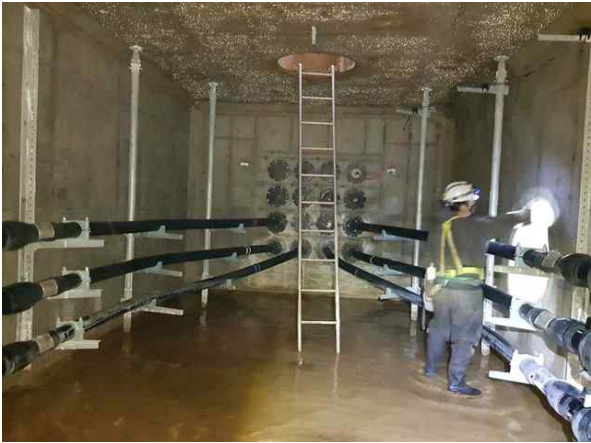
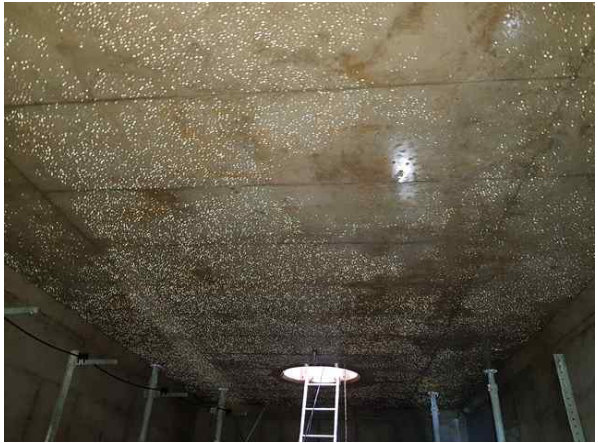
【사진 11.58】 맨홀 내부 주요 손상

금회 정밀안전점검을 통한 맨홀 내부 외관조사결과, 주요 손상이 없는 양호한 상태로 조사되었다.

| 내용 | 벽체 | 내용 | 상부슬래브 |
| | 상태양호 | | 상태양호 |

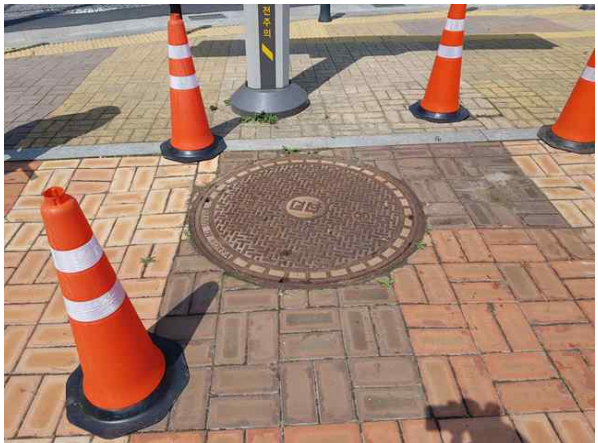
【사진 11.59】 맨홀 외부 주요 손상

| 내용 | 맨홀 입구 | 내용 | 맨홀 외부 |
| | 백태 | | 상태양호 |

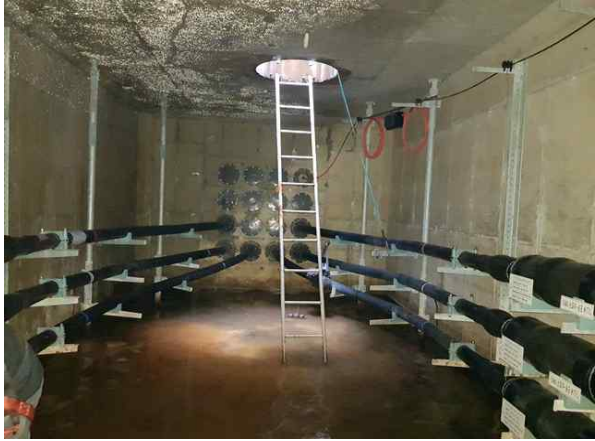
【사진 11.62】 맨홀 내부 주요 손상

| 내용 | 관로구 | 내용 | 벽체 |
| | 상태양호 | | 상태양호 |

백태 손상은 시공 초기 콘크리트 타설 후 양생 과정에서 발생한 수화열 및 거푸집 제거 후 발생한 건조 수축등에 의해 발생한 손상부에 맨홀 내부에 수분접촉에 의하여 발생한 것으로 사료되며 표면보수를 통한 내구성 확보가 필요한 것으로 판단된다.

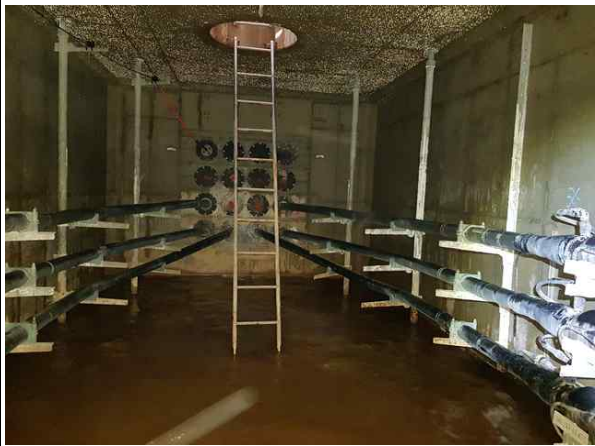
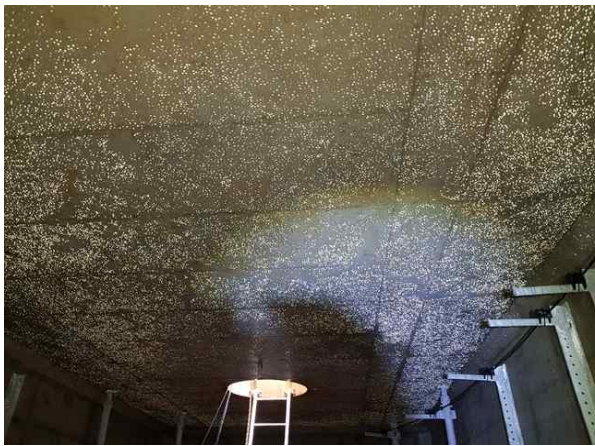
【사진 11.66】 맨홀 내부 주요 손상

금회 정밀안전점검을 통한 맨홀 내부 외관조사결과, 주요 손상이 없는 양호한 상태로 조사되었다.

| 내용 | 벽체<br>상태양호 | 내용 | 상부슬래브<br>상태양호 |

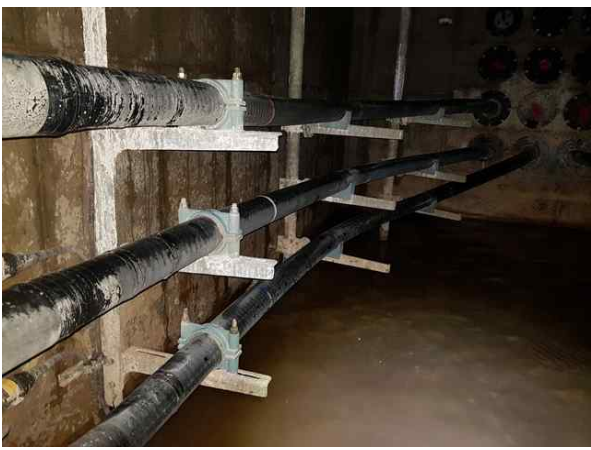
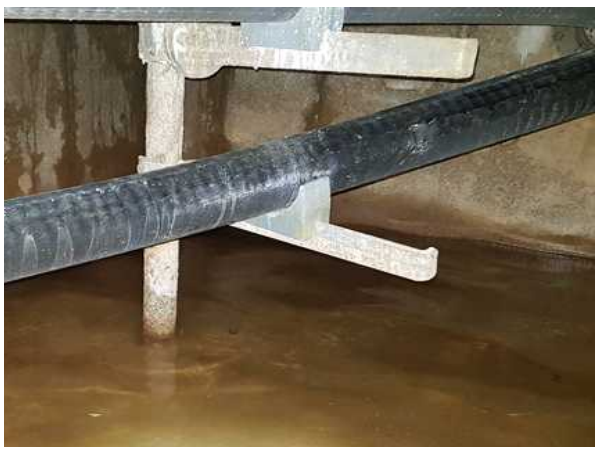
【사진 11.68】 부속 및 부대설비 현황

수용시설의 부속시설인 이음부, 지지대, 받침대는 파손 및 변형이 발생 되지 않은 상태이며, 볼트결속 및 용접상태도 특별한 손상이 발생 되지 않은 양호한 상태인 것으로 조사되었다.

| 내용 | 받침대<br>상태양호 | 내용 | 지지대<br>상태양호 |

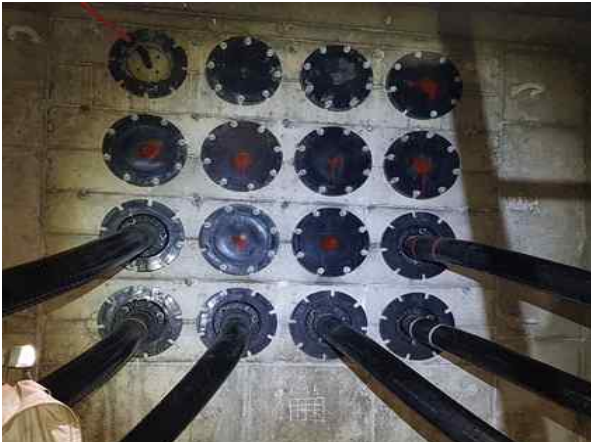
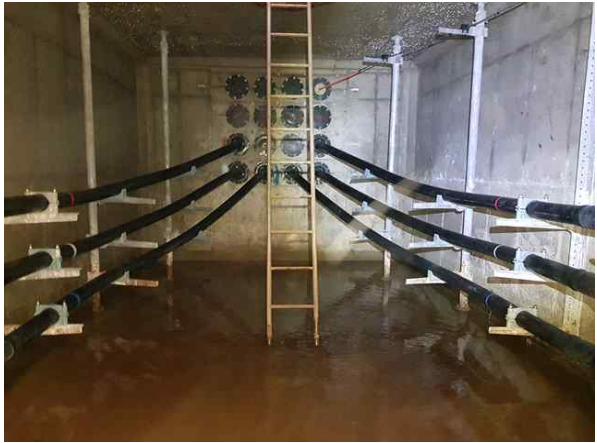
【사진 11.70】 맨홀 내부 주요 손상

금회 정밀안전점검을 통한 맨홀 내부 외관조사결과, 주요 손상이 없는 양호한 상태로 조사되었다.

| 내용 | 관로구<br>상태양호 | 내용 | 벽체<br>상태양호 |

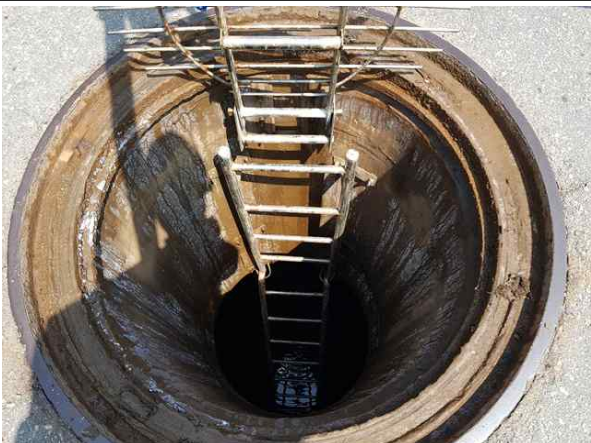
【사진 11.71】 맨홀 외부 주요 손상

금회 정밀안전점검을 통한 맨홀 외부 외관조사결과, 아스콘균열이 조사되었다.

| 구분 | 부재 | 손상 | 단위 | 개소 | 물량 | 비고 |
|---|---|---|---|---|---|---|
| 외부 | 포장부 | 아스콘균열 | m | 5 | 8.00 | |

| 내용 | 안전 사다리<br>상태양호 | 내용 | 포장부<br>아스콘균열 |

금회 조사 결과, 아스콘균열이 조사되었다.

아스콘균열은 차도변의 주행차량의 반복적인 주행에 따른 손상으로 현재 차량 주행에는 지장이 없는 상태이므로 주의관찰이 필요한 것으로 판단된다.

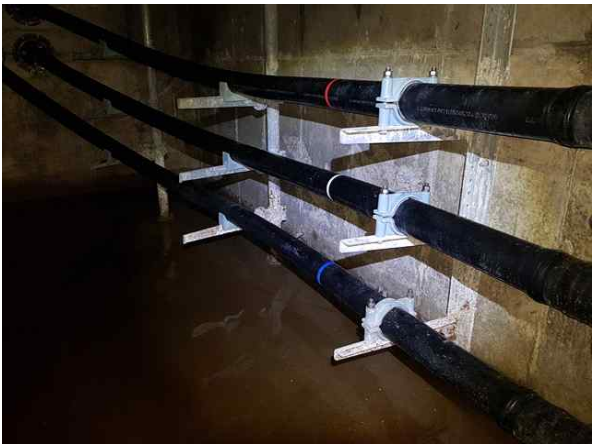
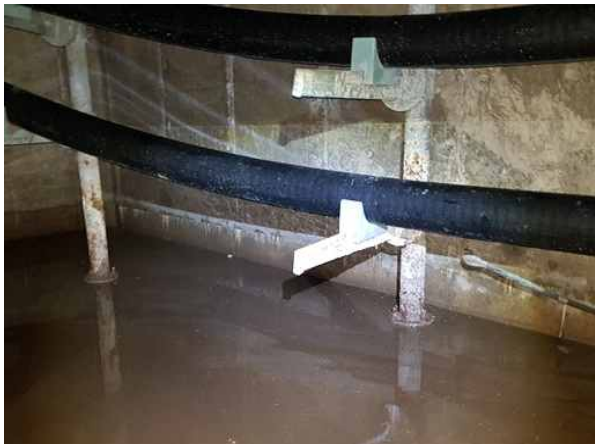
【사진 11.72】 부속 및 부대설비 현황

수용시설의 부속시설인 이음부, 지지대, 받침대는 파손 및 변형이 발생 되지 않은 상태이며, 볼트결속 및 용접상태도 특별한 손상이 발생 되지 않은 양호한 상태인 것으로 조사되었다.

| 내용 | 받침대<br>상태양호 | 내용 | 지지대<br>상태양호 |

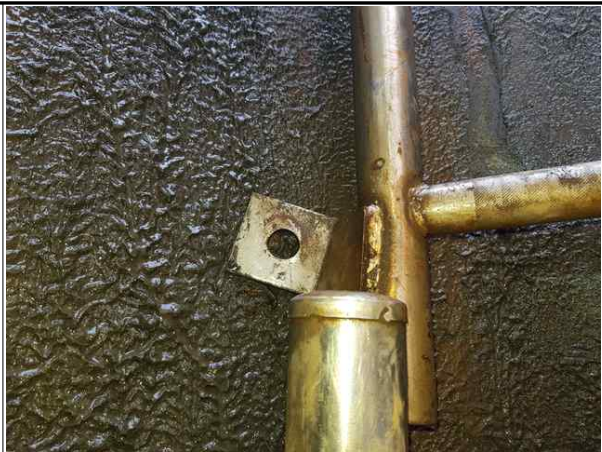
추락방지시설  
안전사다리 볼트탈락

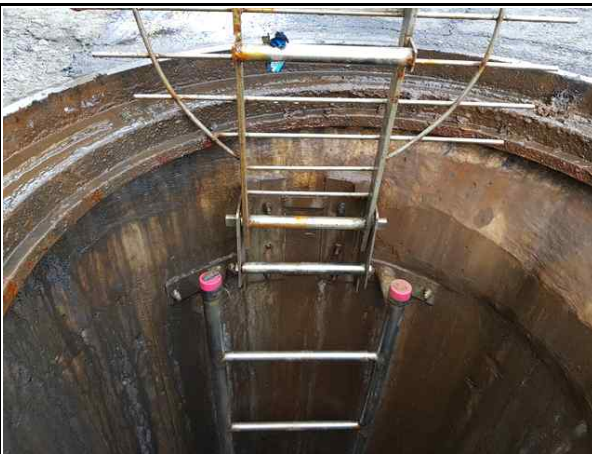
추락방지시설  
앵커볼트 파손

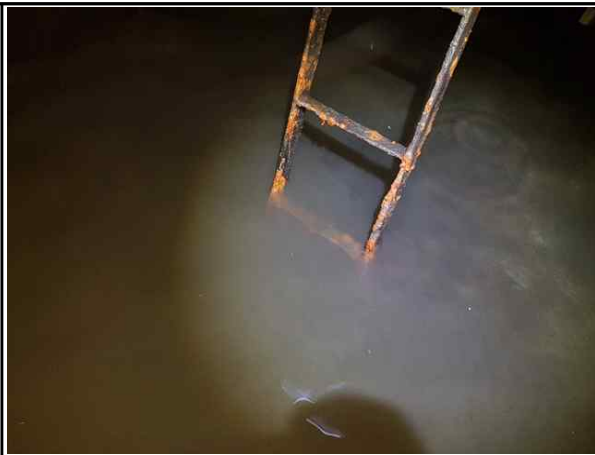
| 내용 | 신파주~송포 #5 |

| | 사다리 하부 고정불량 |
