## 제 7 장 문발덕이

### 7.1 시설물 개요

본 맨홀은 경기도 파주시 동패동 ~ 경기도 고양시 일산서구 덕이동 일원에 위치한 시설물로 기존 17개소에서 운정변전소가 2022년 신설되어 문발~운정 #7-1, 운정~덕이 #0-1 2개소의 pass 맨홀도 같이 신설되었다. 그리하여 신설 맨홀 포함 19개소(문발~운정 #1~#7-1, 운정~덕이 #0-1~#10)의 철근 콘크리트 구조물로 시공되어 있으며 본 시설물의 세부내용은 다음과 같다.

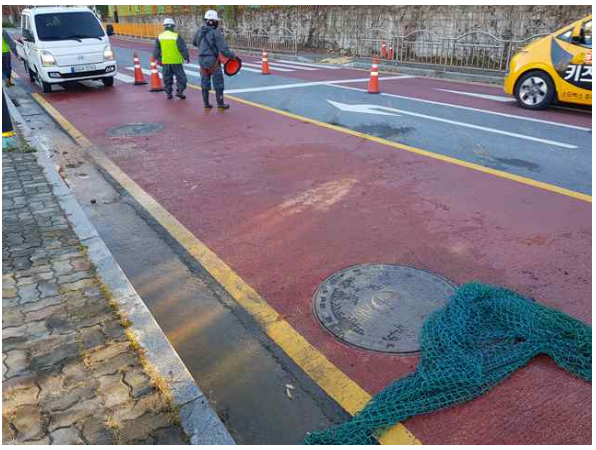
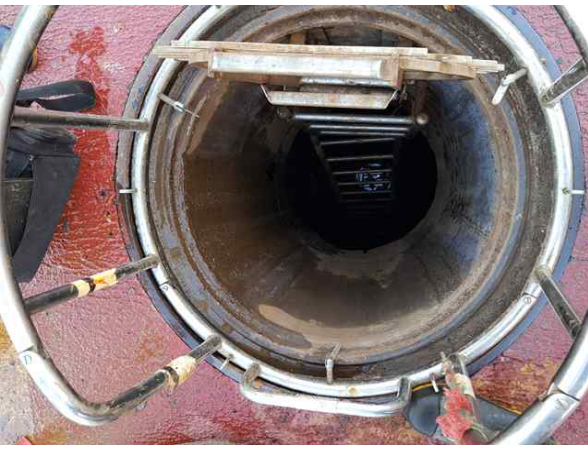
【사진 7.3】 맨홀 외부 주요 손상

| 내용 | 맨홀 외부 | 내용 | 안전사다리 |
| | 상태양호 | | 상태양호 |

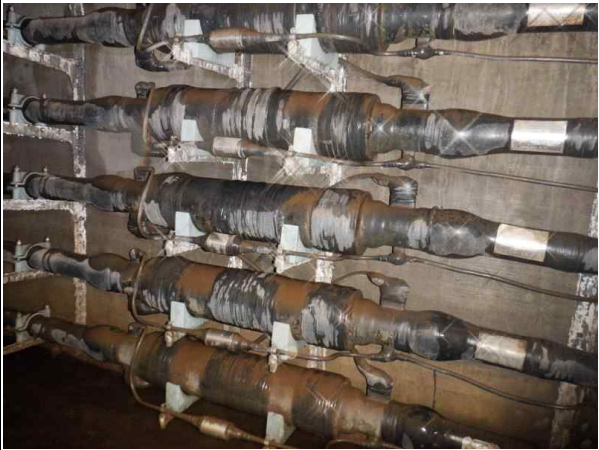
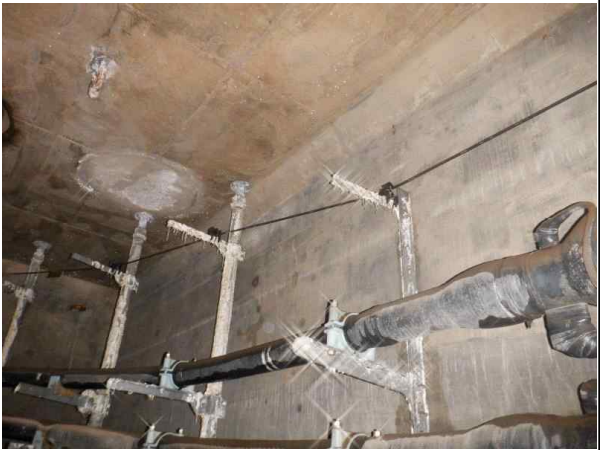
수용시설의 부속시설인 이음부, 지지대, 받침대는 파손 및 변형이 발생 되지 않은 상태이며, 볼트결속 및 용접상태도 특별한 손상이 발생 되지 않은 양호한 상태인 것으로 조사되었다.

| 내용 | 받침대 | 내용 | 지지대 |
| | 상태양호 | | 상태양호 |

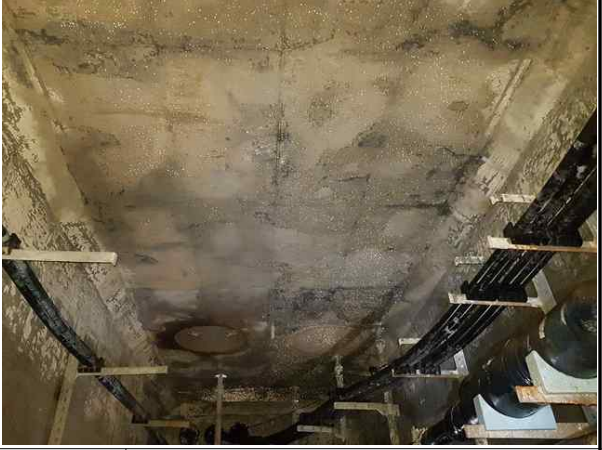
| 내용 | 관로구<br>관로구 누수 | 내용 | 상부슬래브<br>상태양호 |

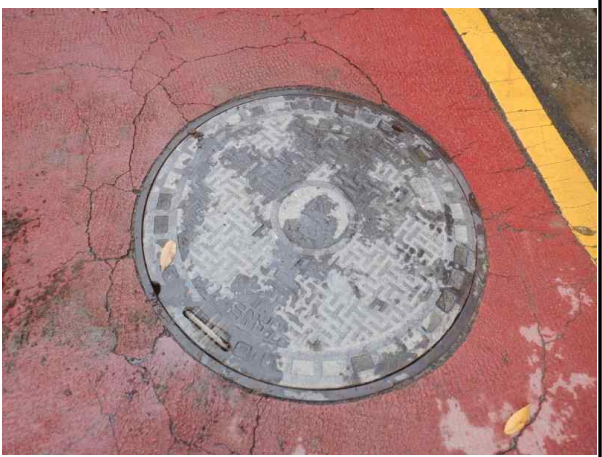
| 내용 | 포장부<br>아스콘 망상균열 | 내용 | 맨홀 뚜껑<br>상태양호 |

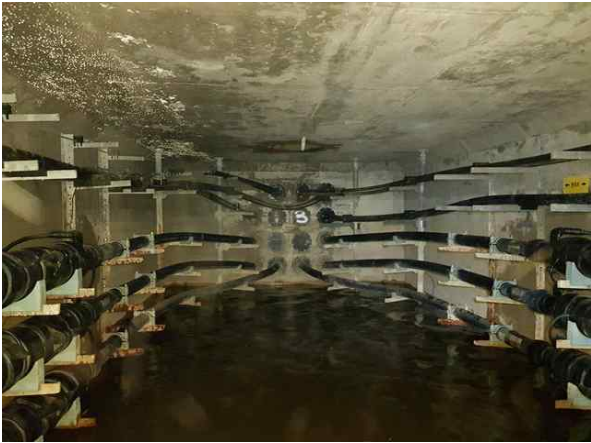
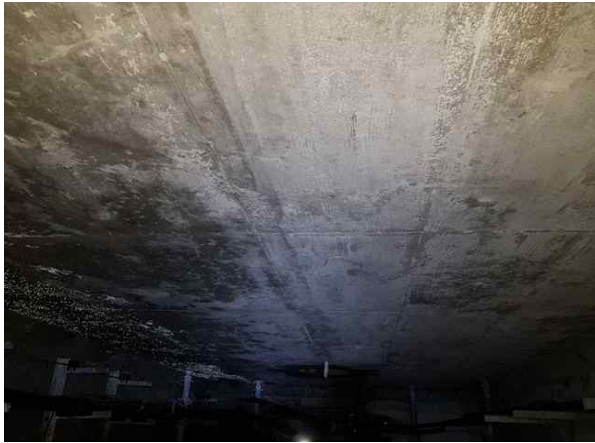
【사진 7.14】 맨홀 내부 주요 손상

| 내용 | 벽체부<br>상태양호 | 내용 | 상부슬래브<br>상태양호 |

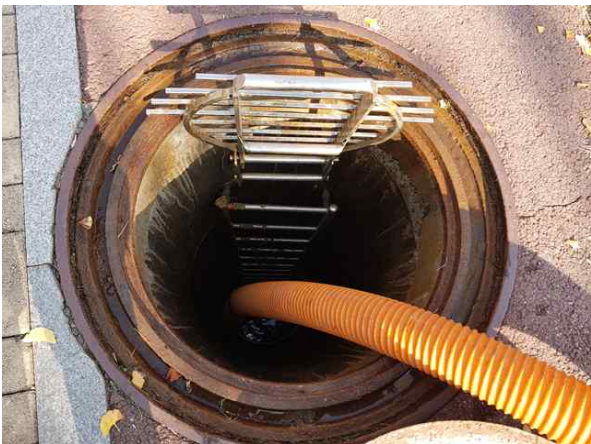
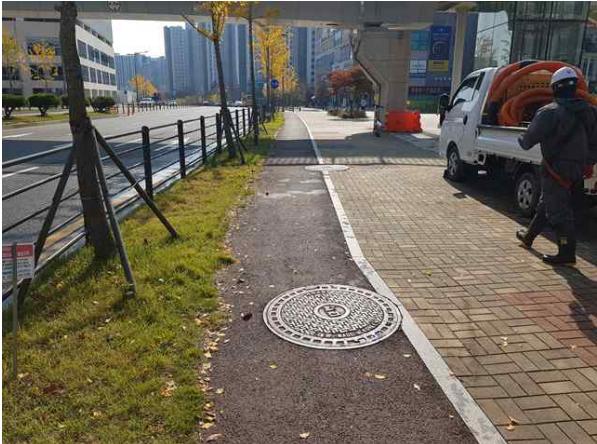
【사진 7.19】 맨홀 외부 주요 손상

| 내용 | 수직로<br>상태양호 | 내용 | 맨홀 뚜껑<br>상태양호 |

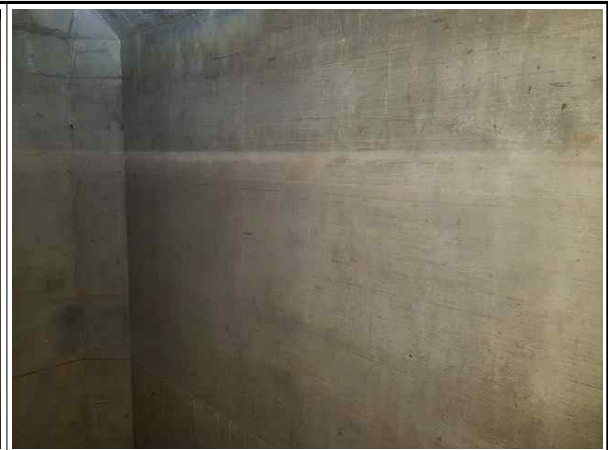
| 내용 | 벽체부 | 내용 | 벽체부 |
| | 균열 | | 망상균열 보수 |

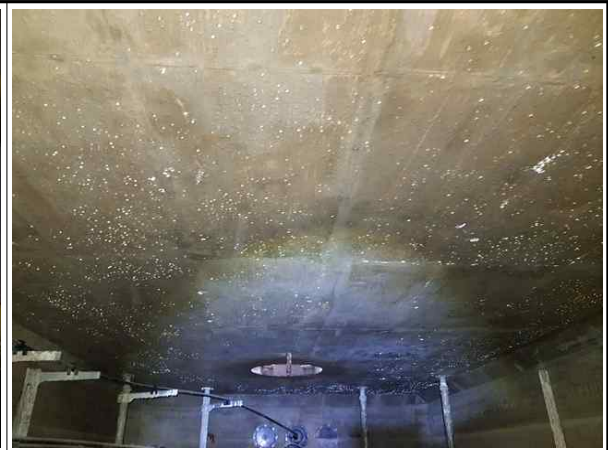
| 내용 | 관로구 | 내용 | 상부슬래브 |
| | 관로구 누수 | | 상태양호 |

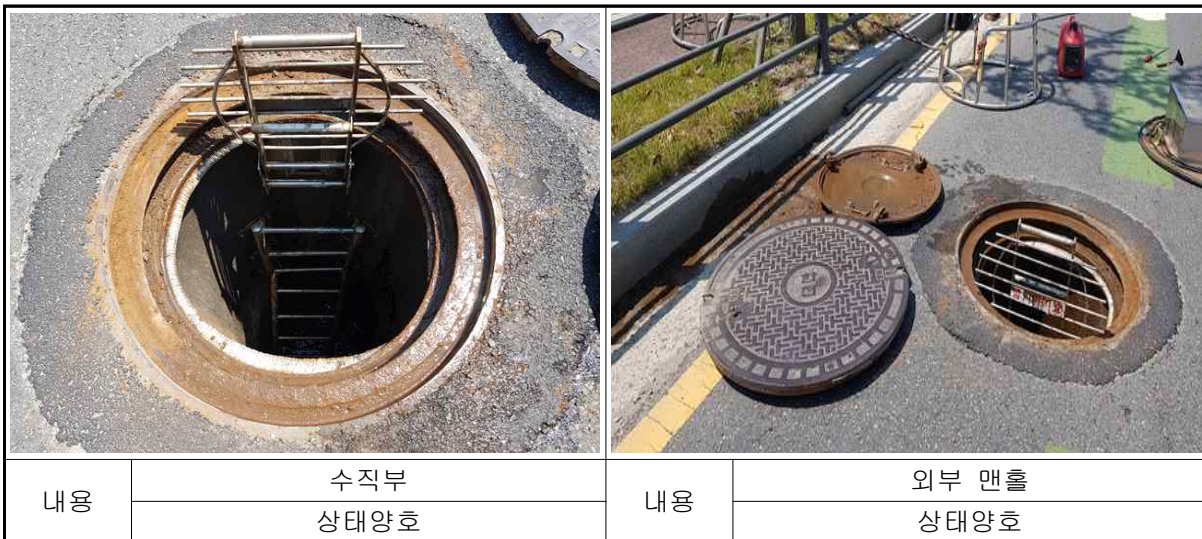
【사진 7.31】 맨홀 외부 주요 손상

금회 정밀안전점검을 통한 맨홀 외부 외관조사결과, 주요 손상이 없는 양호한 상태로 조사되었다.

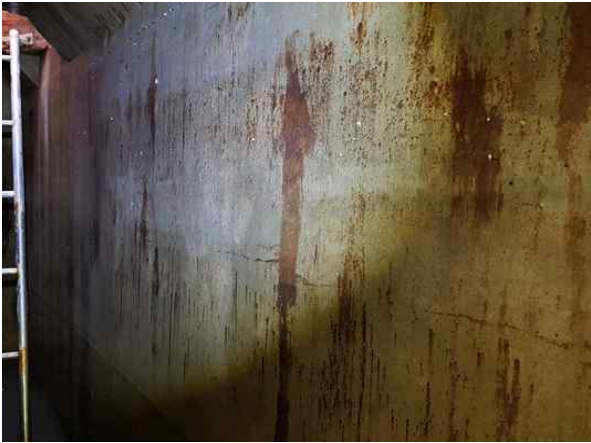
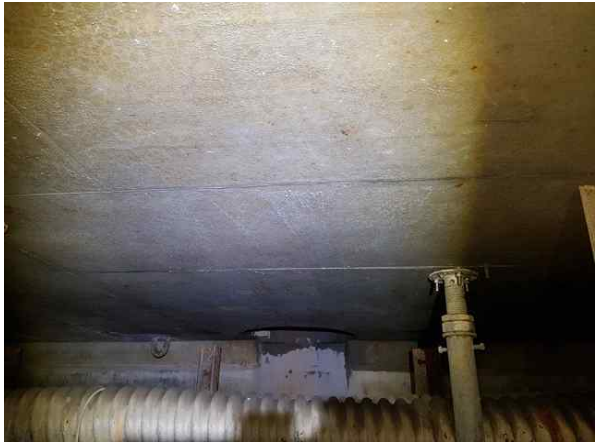
【사진 7.34】 맨홀 내부 주요 손상

금회 정밀안전점검을 통한 맨홀 내부 외관조사결과, 주요 손상이 없는 양호한 상태로 조사되었다.

| 내용 | 벽체부<br>상태양호 | 내용 | 상부슬래브<br>상태양호 |

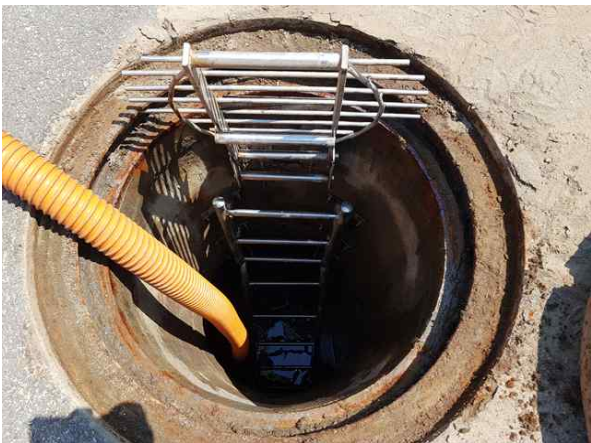
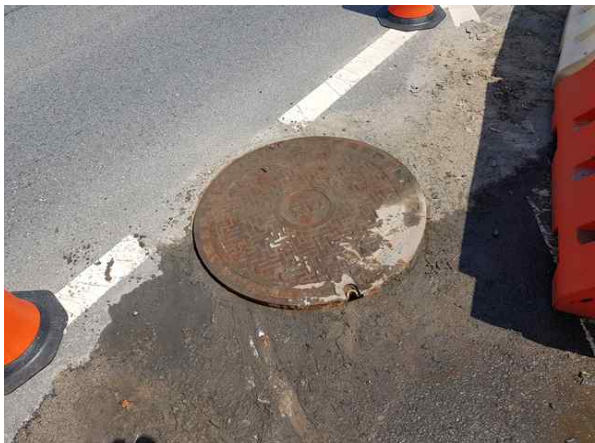
【사진 7.35】 맨홀 외부 주요 손상

금회 정밀안전점검을 통한 맨홀 외부 외관조사결과, 주요 손상이 없는 양호한 상태로 조사되었다.

| 내용 | 안전사다리<br>상태양호 | 내용 | 맨홀 외부<br>상태양호 |

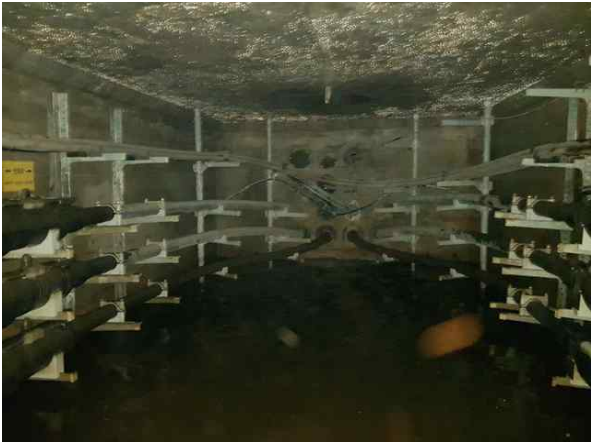
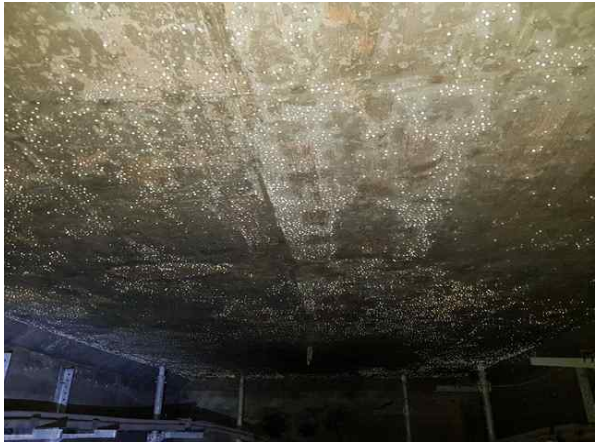
【사진 7.38】 맨홀 내부 주요 손상

금회 정밀안전점검을 통한 맨홀 내부 외관조사결과, 주요 손상이 없는 양호한 상태로 조사되었다.

| 내용 | 벽체<br>상태양호 | 내용 | 상부슬래브<br>상태양호 |

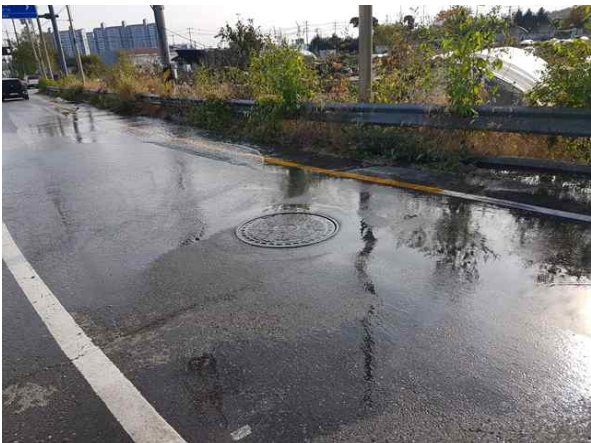
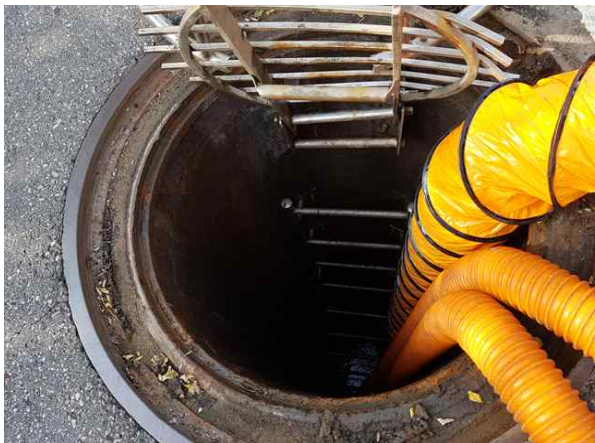
【사진 7.39】 맨홀 외부 주요 손상

금회 정밀안전점검을 통한 맨홀 외부 외관조사결과, 주요 손상이 없는 양호한 상태로 조사되었다.

| 내용 | 맨홀 외부<br>상태양호 | 내용 | 안전사다리<br>상태양호 |

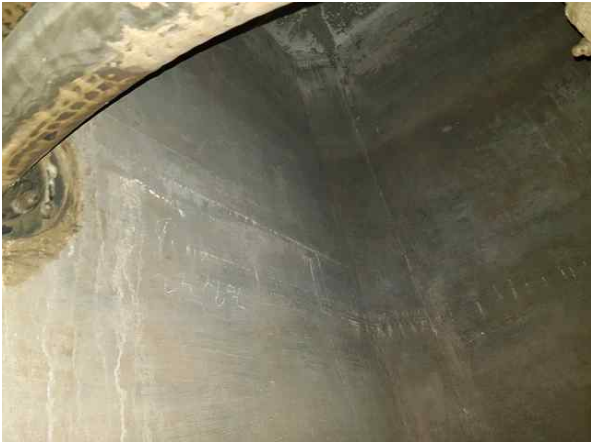
【사진 7.42】 맨홀 내부 주요 손상

금회 정밀안전점검을 통한 맨홀 내부 외관조사결과, 균열부백태, 백태, 관로구누수, 관로구부식이 조사되었다.

| 내용 | 벽체<br>균열부백태 | 내용 | 벽체<br>백태 |

금회 조사 결과, 균열부백태, 백태, 관로구누수, 관로구부식, 안전손잡이 앵커볼트 탈락이 조사되었으며 균열부백태 및 백태 손상은 시공 초기 콘크리트 타설 후 양생 과정에서 발생한 건조수축 등에 의해 형성된 손상부가 관로구누수로 인해 지속적으로 지하수에 노출되어 발생한 것으로 사료되며 관로구보수 후 표면보수를 실시하여 콘크리트 내구성 저하를 방지하는 것이 적절할 것으로 사료된다.

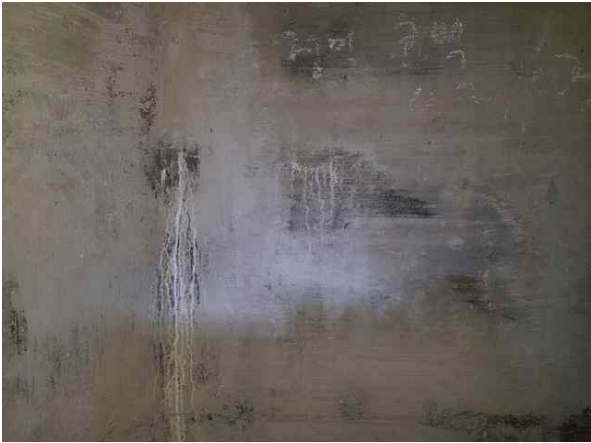
【사진 7.46】 맨홀 내부 주요 손상

금회 정밀안전점검을 통한 맨홀 내부 외관조사결과, 균열부백태, 백태가 조사되었다.

| 내용 | 벽체 | 내용 | 벽체 |
| | 균열부백태 | | 백태 |

금회 조사 결과, 균열부백태, 백태, 아스콘망상균열이 조사되었다. 균열부백태 및 백태 손상은 시공 초기 콘크리트 타설 후 양생 과정에서 발생한 건조수축 등에 의해 형성된 손상부에 맨홀 내부의 습윤환경으로 인한 수분접촉이 반복되어 발생한 것으로 사료되며, 표면보수를 통한 내구성 확보가 필요한 것으로 판단된다.

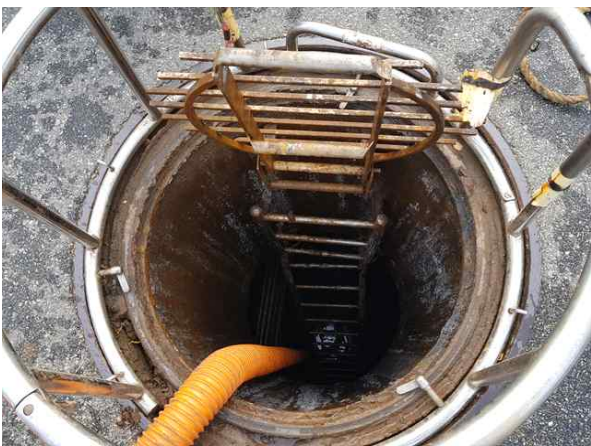
【사진 7.47】 맨홀 외부 주요 손상

| 내용 | 안전사다리 | 내용 | 포장부 |
| | 상태양호 | | 아스콘망상균열 |

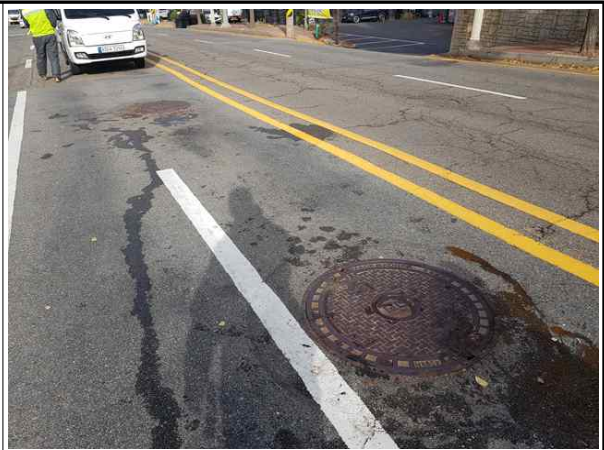
【사진 7.51】 맨홀 외부 주요 손상

| 내용 | 안전손잡이<br>안전손잡이 파손 | 내용 | 맨홀 외부 전경<br>상태양호 |

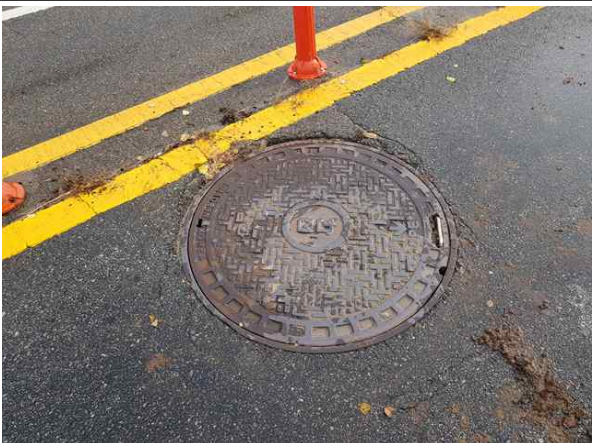
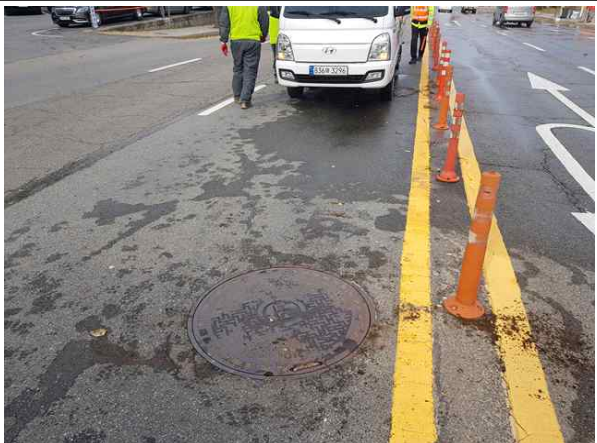
【사진 7.55】 맨홀 외부 주요 손상

금회 정밀안전점검을 통한 맨홀 외부 외관조사결과, 주요 손상이 없는 양호한 상태로 조사되었다.

| 내용 | 맨홀 외부 뚜껑 | 내용 | 포장부 전경 |
| | 상태양호 | | 상태양호 |

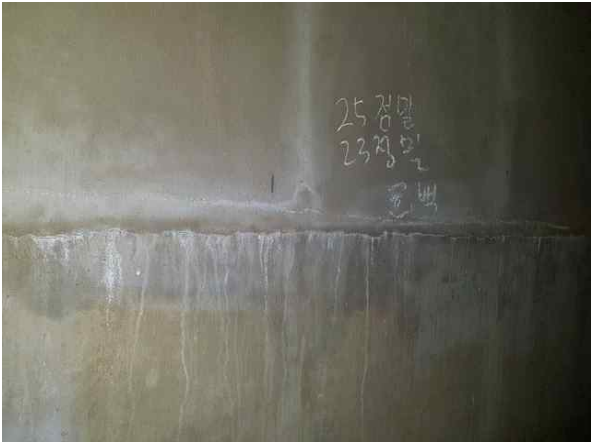
【사진 7.58】 맨홀 내부 주요 손상

금회 정밀안전점검을 통한 맨홀 내부 외관조사결과, 균열부백태가 조사되었다.

| 내용 | 벽체부<br>균열부백태 | 내용 | 상부슬래브<br>상태양호 |

금회 조사 결과, 균열부백태, 안전손잡이 탈락이 조사되었으며, 균열부백태 손상은 시공 초기 콘크리트 타설 후 양생 과정에서 발생한 건조수축 등에 의해 형성된 손상부에 맨홀 내부의 습윤환경으로 인한 수분접촉이 반복되어 발생한 것으로 사료되며, 표면보수를 통한 내구성 확보가 필요한 것으로 판단된다.

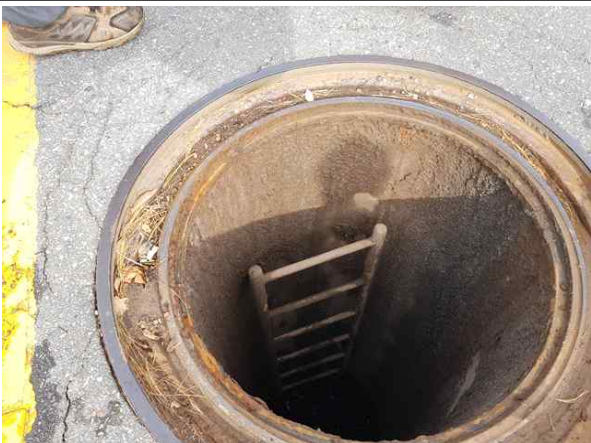
【사진 7.59】 맨홀 외부 주요 손상

| 구분 | 부재 | 손상 | 단위 | 개소 | 수량 | 비고 |
|---|---|---|---|---|---|---|
| 외부 | 안전손잡이 | 안전손잡이 탈락 | EA | 1 | 1 | |

| 내용 | 안전손잡이<br>안전손잡이 탈락 | 내용 | 포장부<br>아스콘망상균열 |

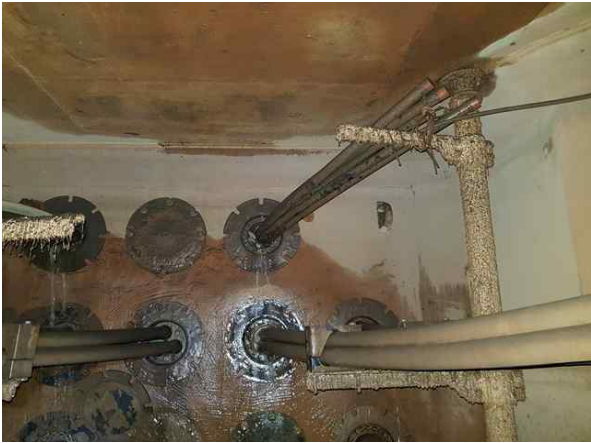
【사진 7.62】 맨홀 내부 주요 손상

금회 정밀안전점검을 통한 맨홀 내부 외관조사결과, 관로구누수, 균열이 조사되었다.

| 내용 | 관로구<br>관로구누수 | 내용 | 관로구<br>관로구누수 |

관로구누수는 관로구 누수의 경우 시공 미흡 및 장기 공용에 따른 연결볼트 탈락, 상부 차량 하중에 의한 관로구 손상 등이 원인으로 판단되며 누수로 인한 하부콘크리트 및 부속시설의 손상이 우려되므로 적절한 관로구 보수가 필요할 것으로 사료된다

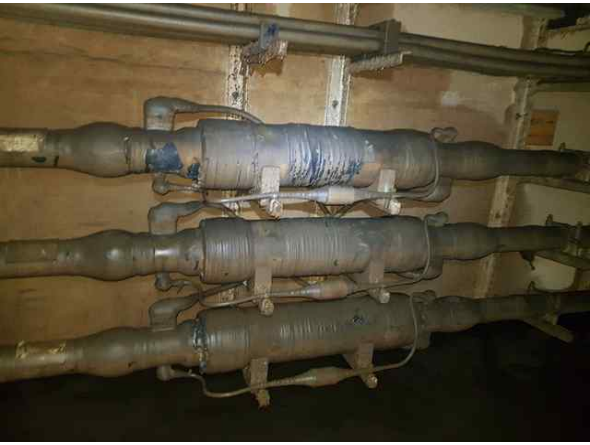
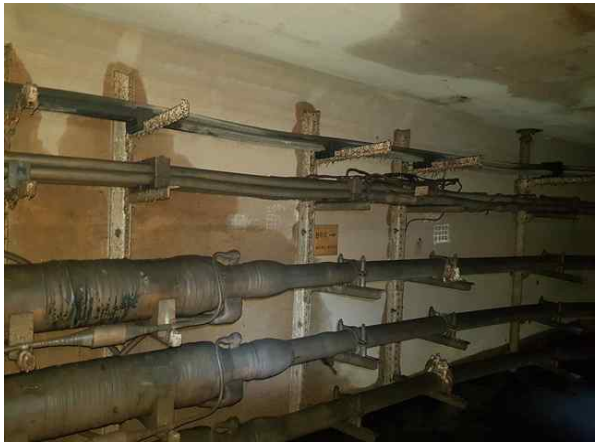
| 내용 | 받침대 | 내용 | 지지대 |
| | 상태양호 | | 상태양호 |

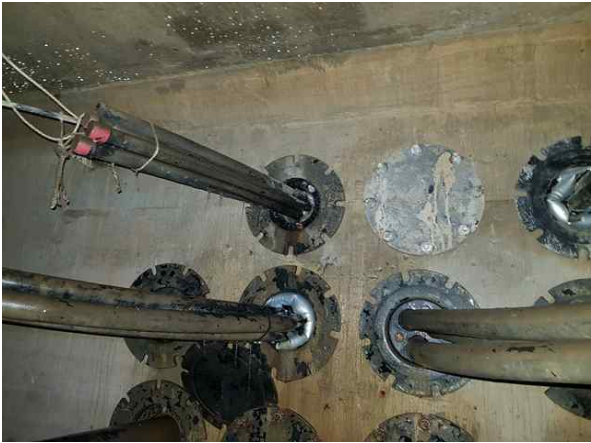
| 내용 | 관로구<br>관로구누수 | 내용 | 상부 슬래브<br>상태양호 |

관로구 누수의 경우 이전에 보수된 부위에서 재발생한 손상으로 보수미흡 및 장기 공용에 따른 연결볼트 탈락, 상부 차량 하중에 의한 관로구 손상 등이 원인으로 판단되며, 누수로 인한 하부콘크리트 및 부속시설의 손상이 우려되므로 적절한 관로구 보수가 필요할 것으로 사료된다

| 맨홀 번호 | 손상 | 보수공법 | 단위 | 금회물량 | 보수물량 | 단가 | 금액 | 보수 순위 |
|---|---|---|---|---|---|---|---|---|
| 운정~덕이#8 | 관로구누수 | 관로구보수 | EA | 1 | 1 | 260 | 260 | 2 |

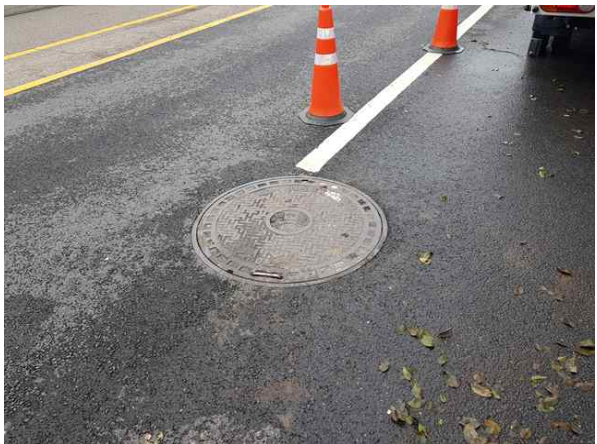
| 내용 | 안전손잡이<br>안전손잡이 볼트유실 | 내용 | 포장부<br>아스콘망상균열 보수부 전경 |

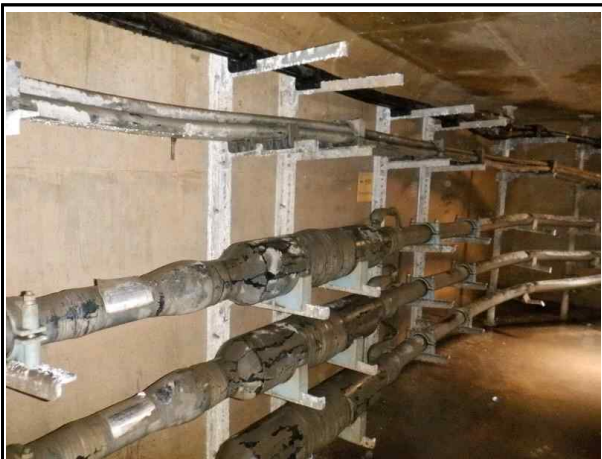
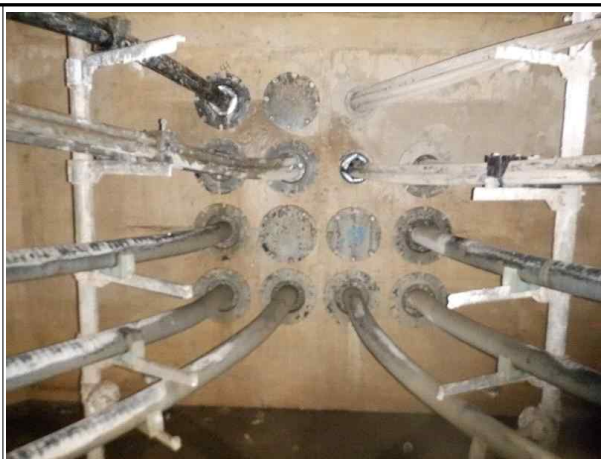
【사진 7.68】 부속 및 부대설비 현황

| 내용 | 받침대<br>상태양호 | 내용 | 지지대<br>상태양호 |

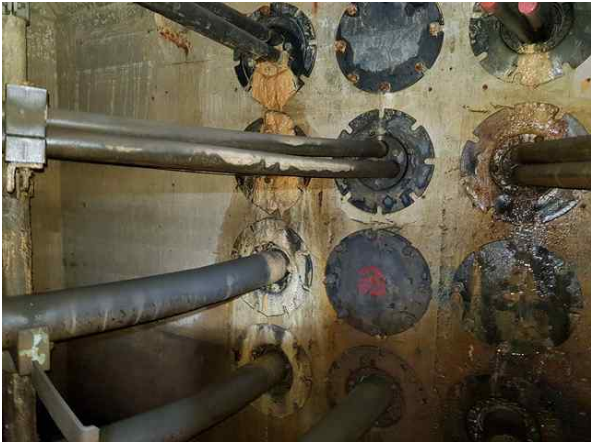
| 내용 | 벽체부<br>백태 | 내용 | 관로구<br>관로구누수 |

백태 손상은 시공 초기 콘크리트 타설 후 양생 과정에서 발생한 건조수축 등에 의해 형성된 손상부가 관로구누수로 인해 지속적으로 지하수에 노출되어 발생한 것으로 사료되며 관로구보수 후 표면보수를 실시하여 콘크리트 내구성 저하를 방지하는 것이 적절할 것으로 사료된다.

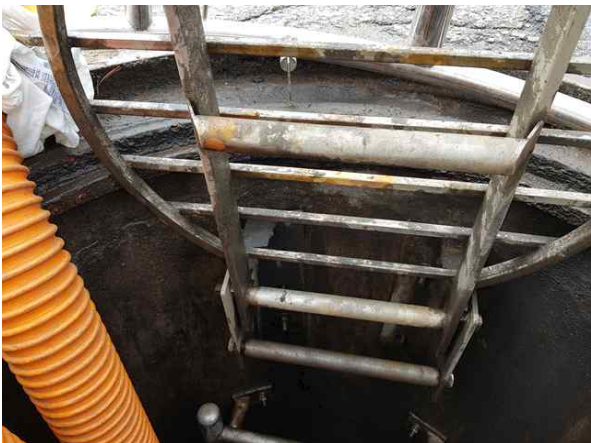
| 내용 | 안전손잡이<br>안전손잡이 파손 | 내용 | 포장부<br>아스콘파손 |

금회 조사 결과, 내부에서 백태, 관로구 누수가 조사되었으며, 외부에서 안전손잡이 파손, 아스콘파손이 조사되었다.

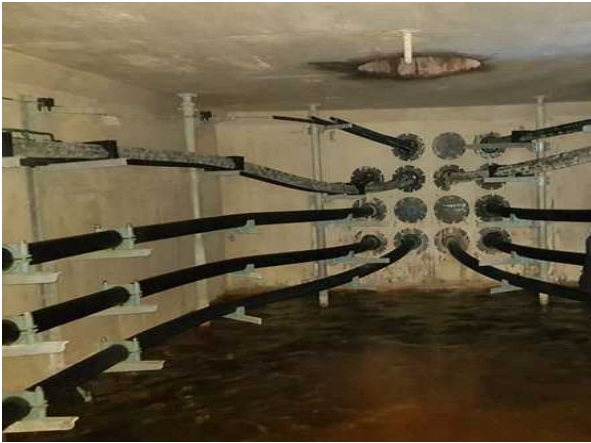
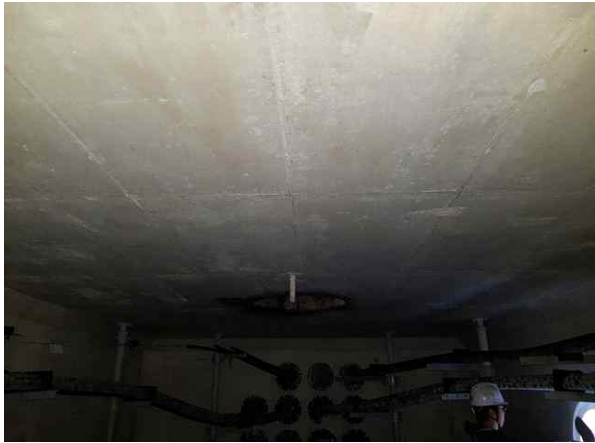
| 내용 | 벽체부<br>상태양호 | 내용 | 상부슬래브<br>상태양호 |

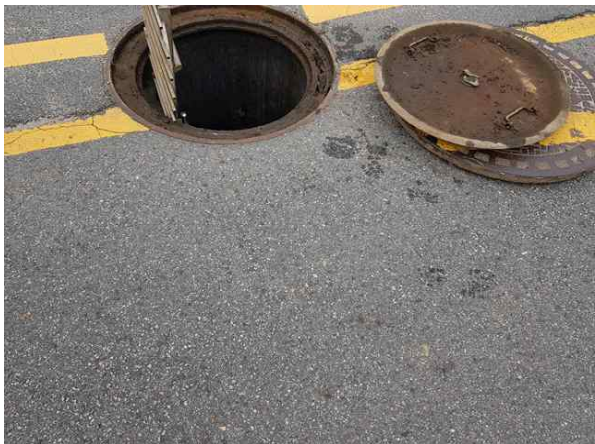
금회 정밀안전점검을 통한 맨홀 외부 외관조사결과, 안전손잡이 볼트탈락, 아스콘균열이 조사되었다.

| 내용 | 안전손잡이<br>안전손잡이 볼트탈락 | 내용 | 포장부<br>아스콘균열 보수부 전경 |

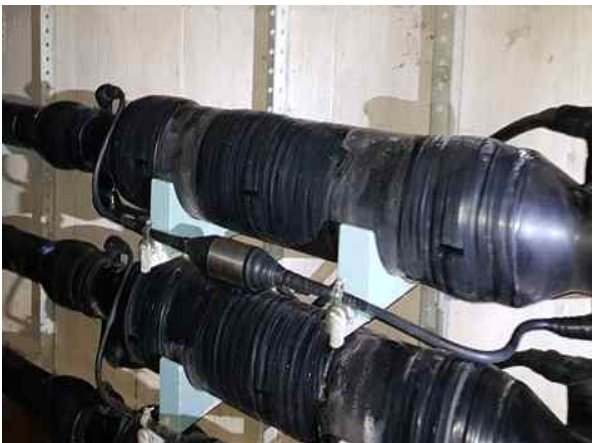
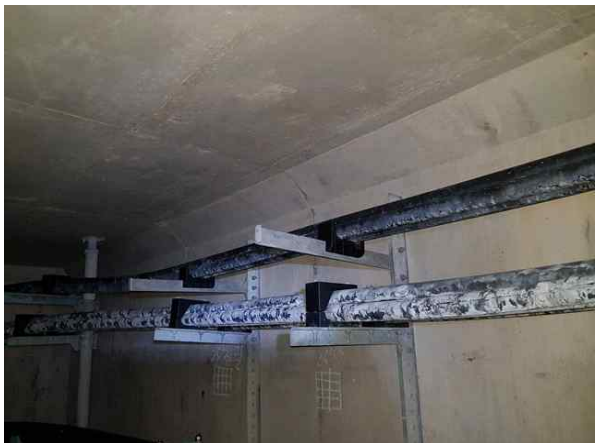
【사진 7.76】 부속 및 부대설비 현황

| 내용 | 받침대<br>상태양호 | 내용 | 지지대<br>상태양호 |

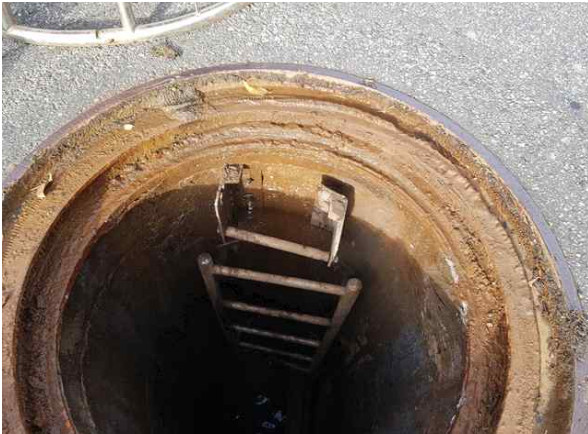
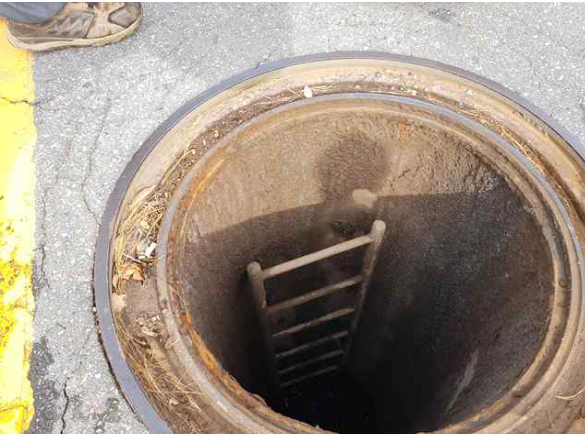
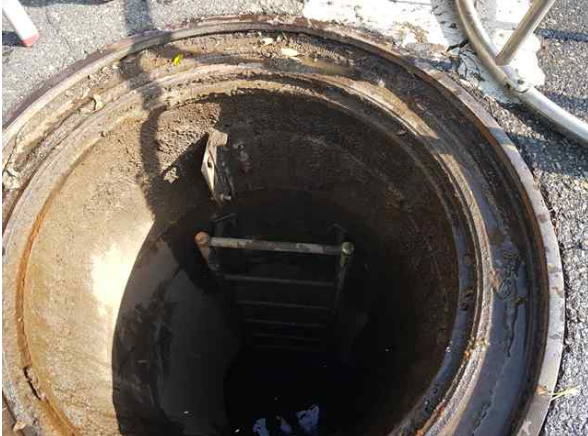
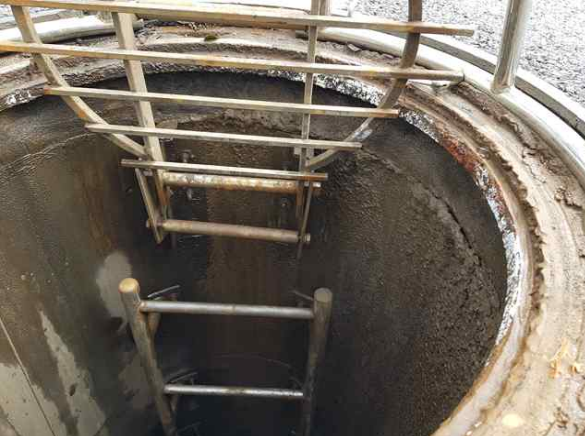
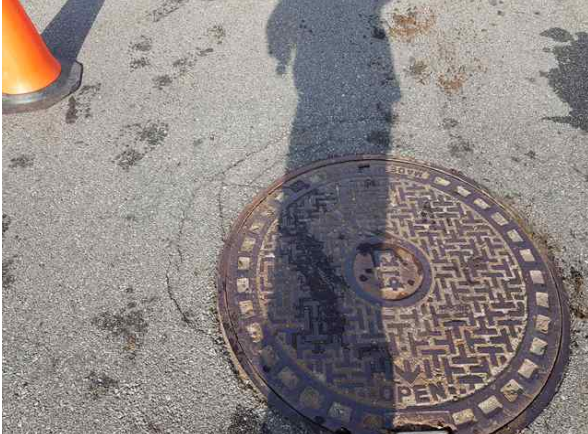
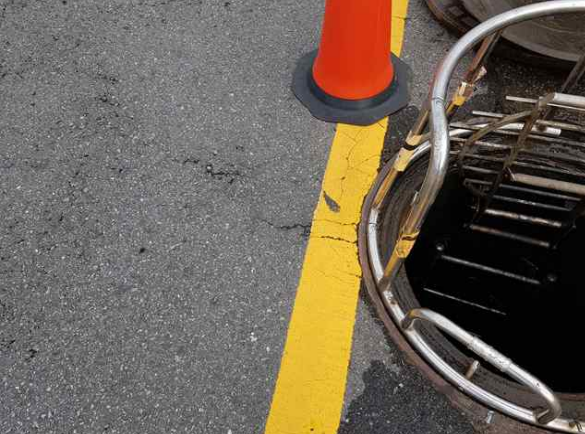
| 구분 | 추락방지시설 | | 도로포장 | | 도로부<br>신축이음부 | | 환기구 등의<br>덮개 | | 비고 |
|---|---|---|---|---|---|---|---|---|---|
| | 1) 추락방지시설은 볼트유실, 고정앵커탈락, 안전손잡이파손, 안전손잡이탈락, 안전손잡이유실 등이 조사되었다.<br>2) 도로포장은 아스콘균열, 아스콘망상균열, 아스콘파손이 조사되었다. | | | | | | | | |

| <div>내용</div> <div>추락방지시설<br/>안전손잡이 파손</div> | <div>내용</div> <div>추락방지시설<br/>안전손잡이 탈락</div> |
| <div>내용</div> <div>추락방지시설<br/>안전손잡이 유실</div> | <div>내용</div> <div>도로포장<br/>안전손잡이 볼트유실</div> |
| <div>내용</div> <div>도로포장<br/>아스콘망상균열</div> | <div>내용</div> <div>도로포장<br/>아스콘파손</div> |

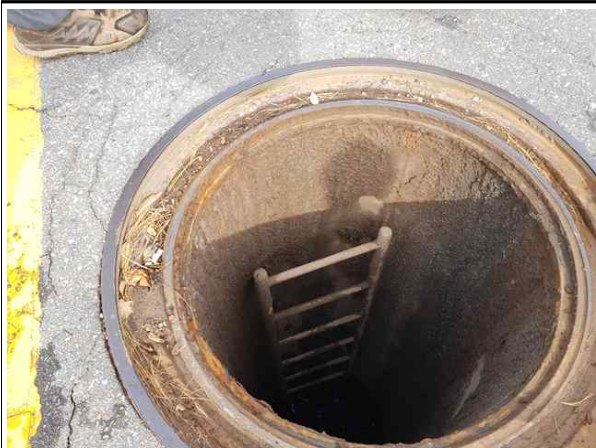
| 내용 | 운정~덕이#6 |

| | 안전손잡이 탈락 |
