## 제 8 장 일산화수

### 8.1 시설물 개요

본 맨홀은 경기도 고양시 일산서구 대화동 일원에 위치한 시설물로 총 11개소(#16 ~ 26)의 철근 콘크리트 구조물로 시공되어 있으며 본 시설물의 세부내용은 다음과 같다.

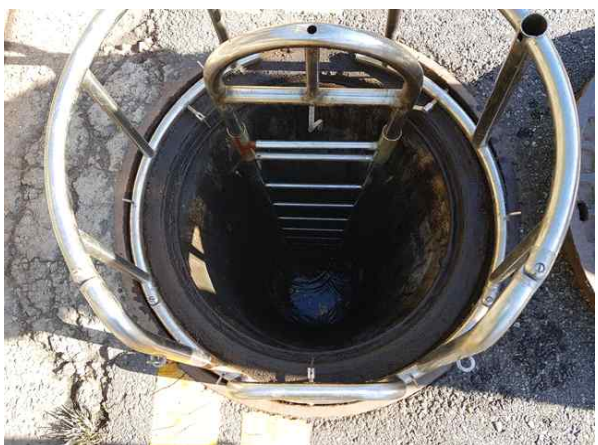
【사진 8.3】 맨홀 외부 주요 손상

| 내용 | 포장부 | 내용 | 안전사다리 |
| | 아스콘파손 | | 상태양호 |

아스콘파손은 시공불량 및 재료열화에 의한 것으로 판단된다. 손상부가 차량 주행구역 경계선 바깥에 위치하고 손상의 정도가 비교적 경미하여 차량주행에는 지장이 없는 상태로 사료되며, 즉각적인 보수보다 지속적인 주의관찰이 바람직할 것으로 사료된다.

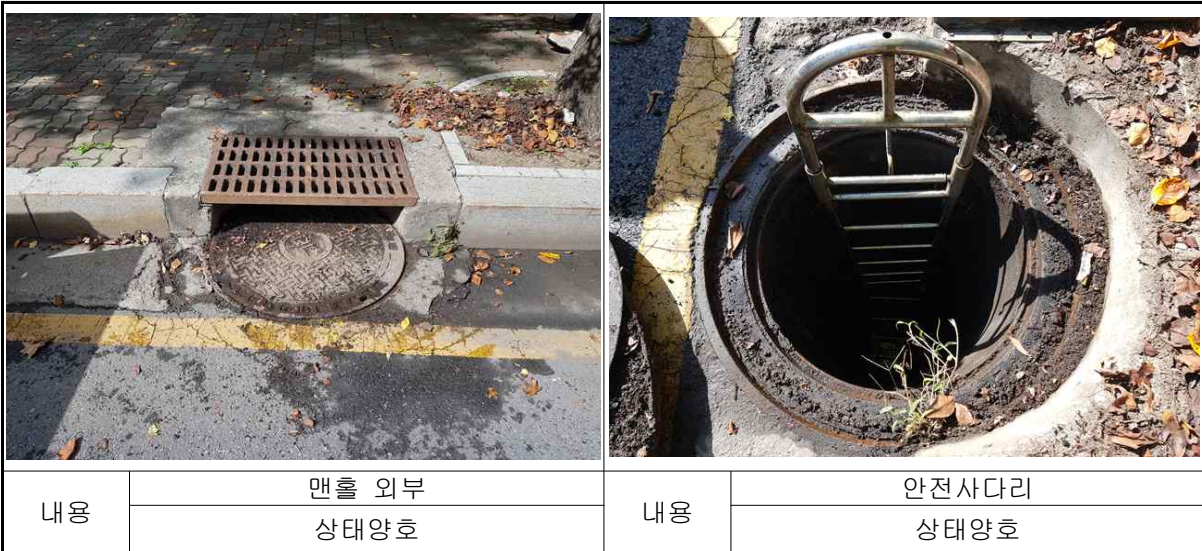
【사진 8.7】 맨홀 외부 주요 손상

금회 정밀안전점검을 통한 맨홀 외부 외관조사결과, 주요 손상이 없는 양호한 상태로 조사되었다.

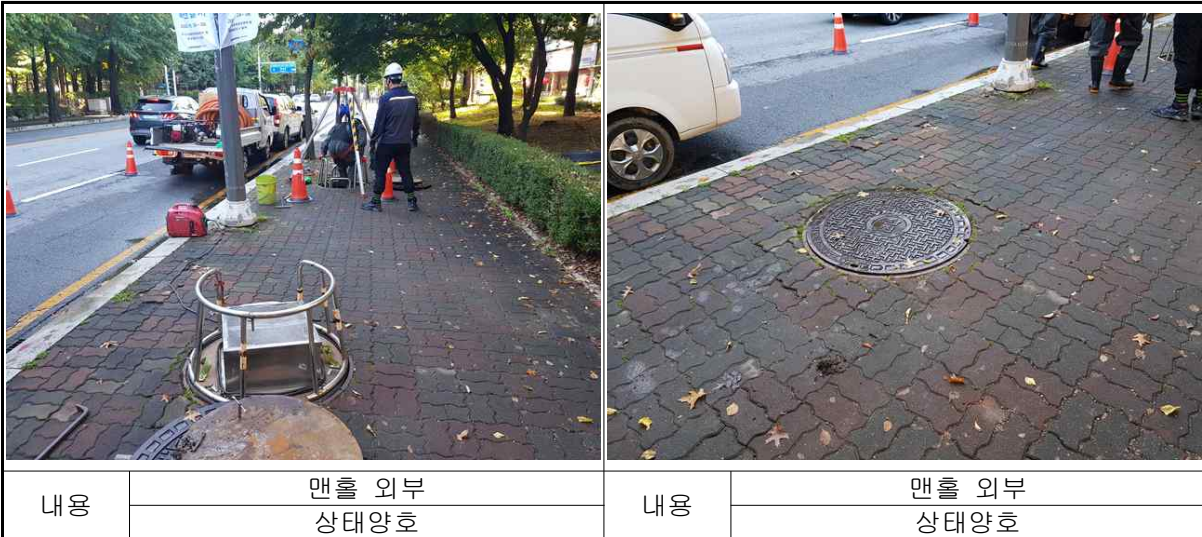
【사진 8.11】 맨홀 외부 주요 손상

금회 정밀안전점검을 통한 맨홀 외부 외관조사결과, 주요 손상이 없는 양호한 상태로 조사되었다.

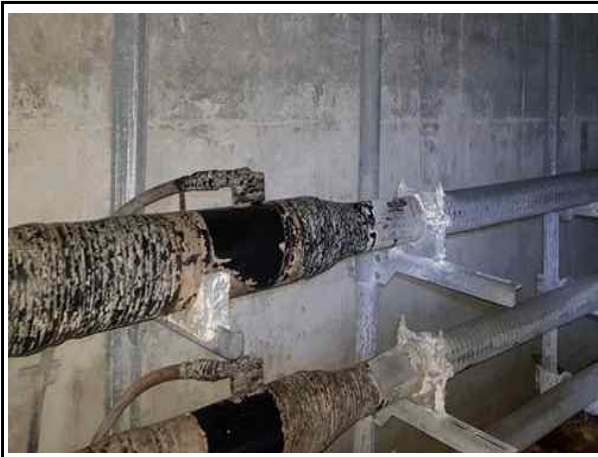
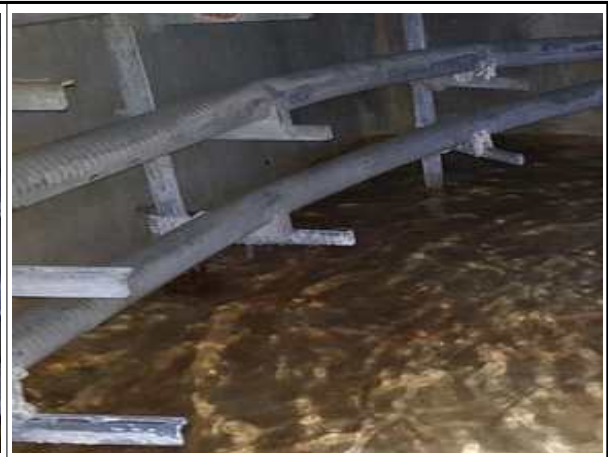
수용시설의 부속시설인 이음부, 지지대, 받침대는 파손 및 변형이 발생 되지 않은 상태이며, 볼트결속 및 용접상태도 특별한 손상이 발생 되지 않은 양호한 상태인 것으로 조사되었다.

| 내용 | 받침대 | 내용 | 지지대 |
| | 상태양호 | | 상태양호 |

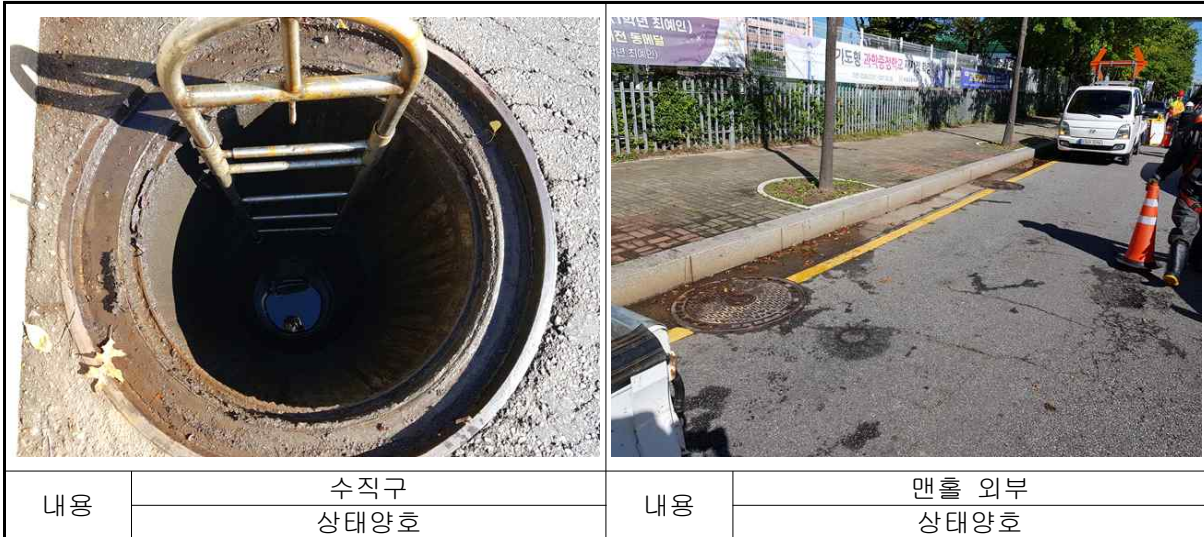
【사진 8.15】 맨홀 외부 주요 손상

금회 정밀안전점검을 통한 맨홀 외부 외관조사결과, 주요 손상이 없는 양호한 상태로 조사되었다.

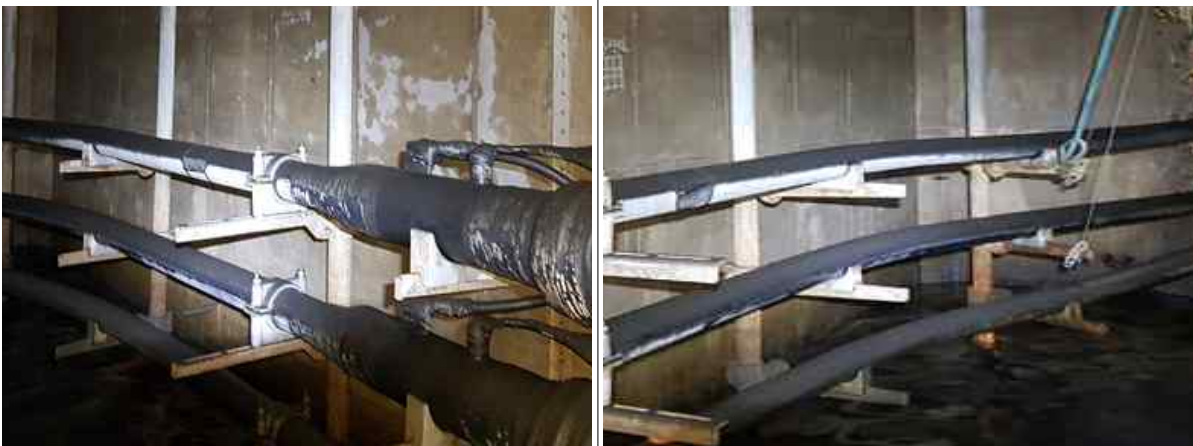
수용시설의 부속시설인 이음부, 지지대, 받침대는 파손 및 변형이 발생 되지 않은 상태이며, 볼트결속 및 용접상태도 특별한 손상이 발생 되지 않은 양호한 상태인 것으로 조사되었다.

| 내용 | 받침대 |
| | 상태양호 |

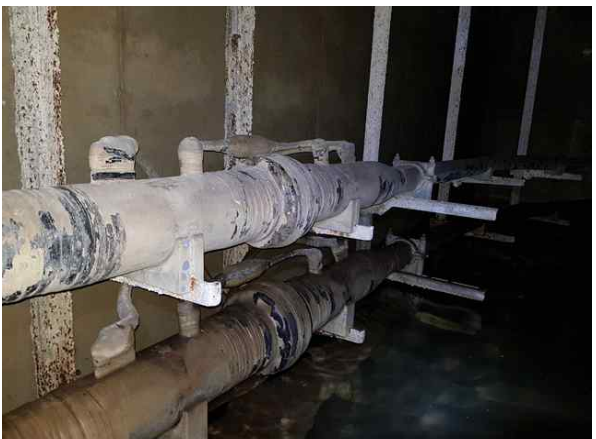
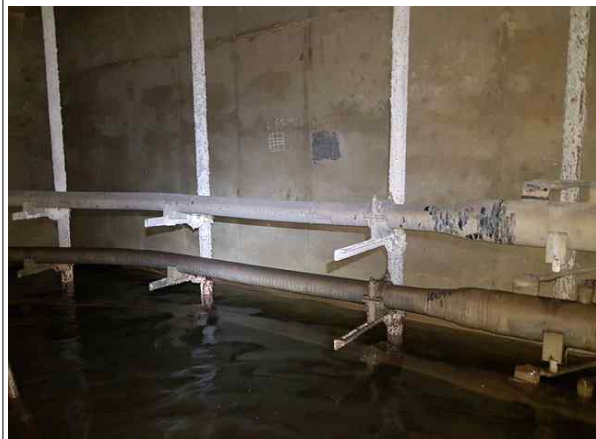
【사진 8.20】 부속 및 부대설비 현황

| 내용 | 받침대<br>상태양호 | 내용 | 지지대<br>상태양호 |

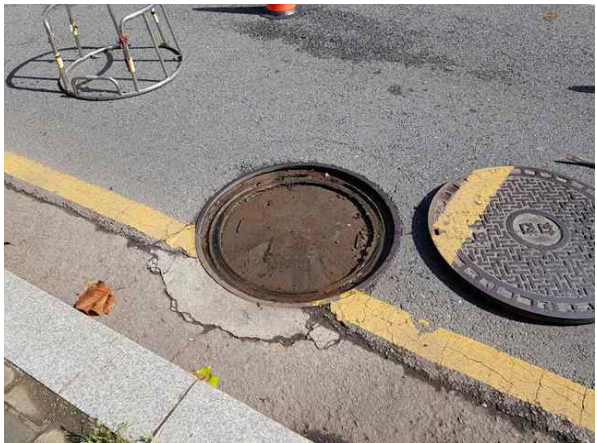
| 내용 | 안전사다리 | 내용 | 맨홀 내,외부 두경 |
| | 상태양호 | | 상태양호 |

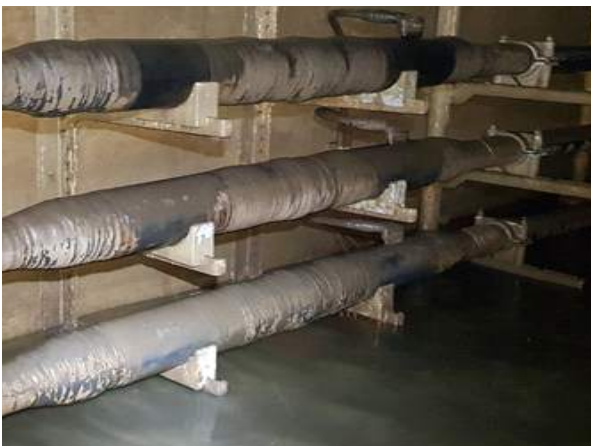
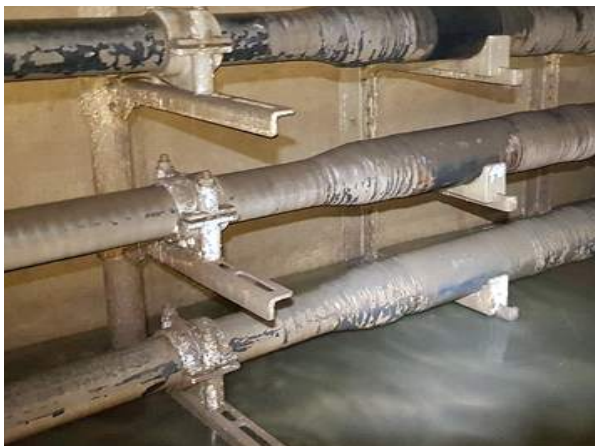
| 내용 | 받침대 | 내용 | 지지대 |
| | 상태양호 | | 상태양호 |

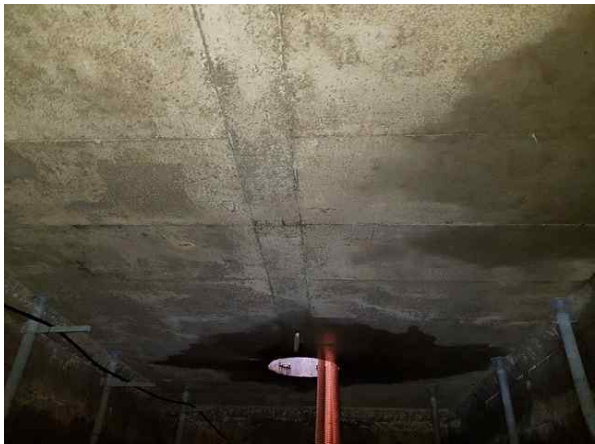
【사진 8.26】 맨홀 내부 주요 손상

| 내용 | 벽체부<br>박락 | 내용 | 상부 슬래브<br>상태양호 |

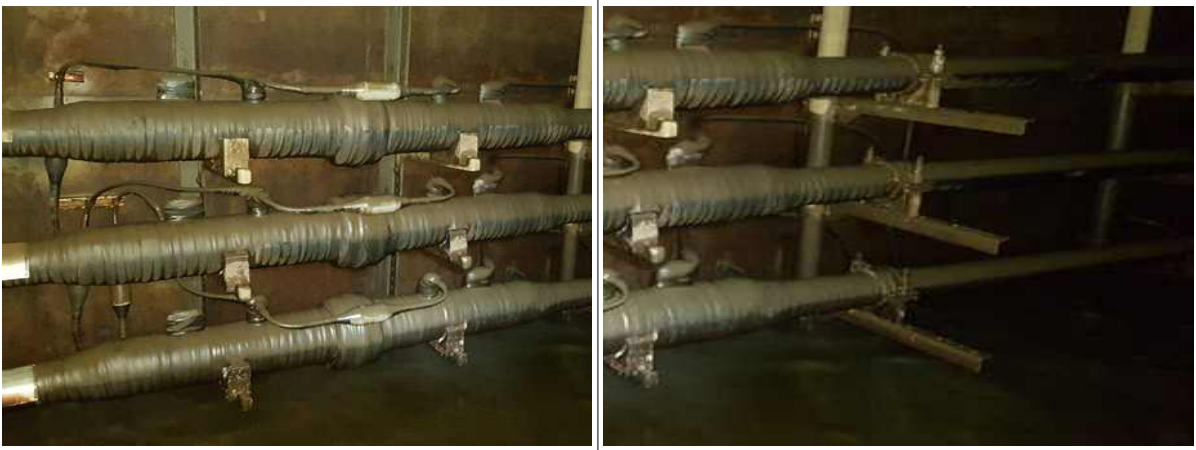
| 내용 | 받침대 | 내용 | 지지대 |
| | 상태양호 | | 상태양호 |

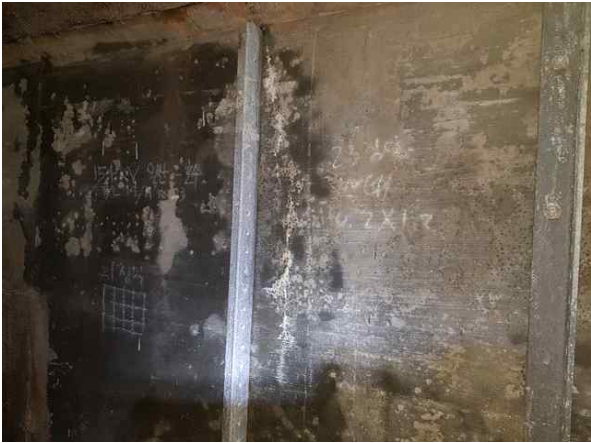
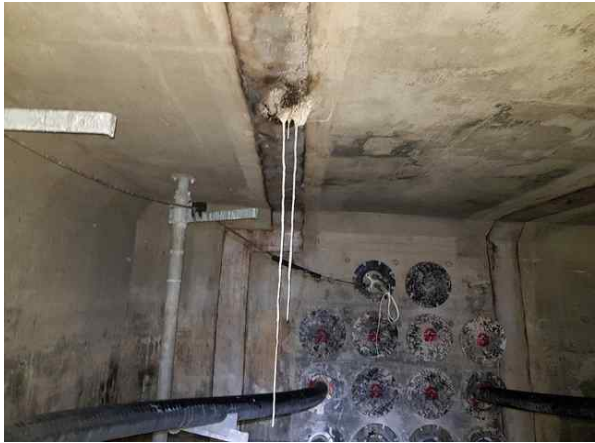
【사진 8.30】 맨홀 내부 주요 손상

| 내용 | 벽체부<br>백태 | 내용 | 상부슬래브<br>백태 |

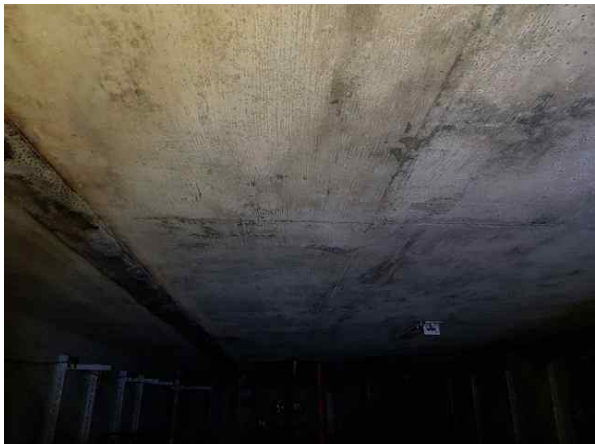
| 내용 | 관로구<br>관로구마개탈락 | 내용 | 상부슬래브<br>상태양호 |

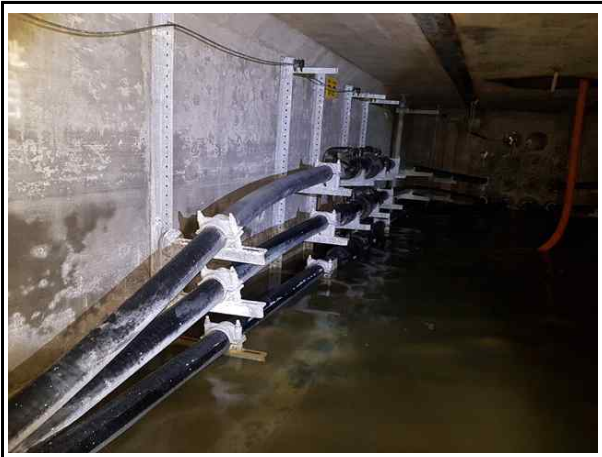
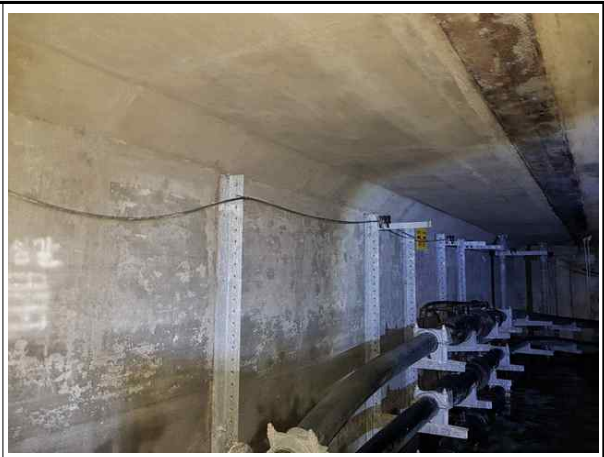
| 내용 | 받침대 | 내용 | 지지대 |
| | 상태양호 | | 상태양호 |

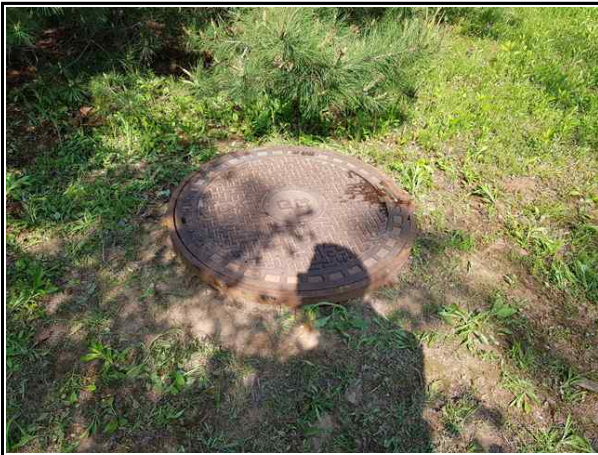
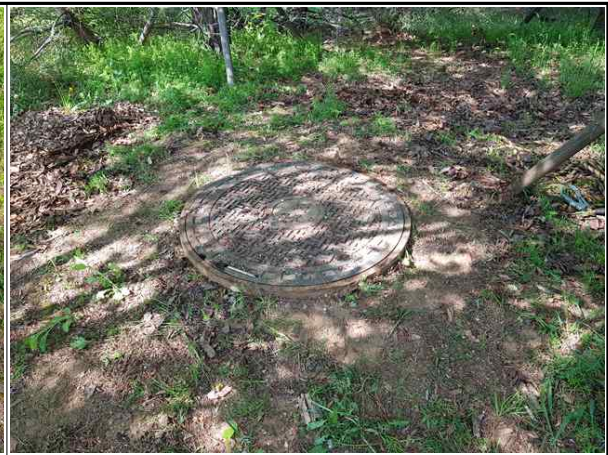
【사진 8.35】 맨홀 외부 주요 손상

| 내용 | 맨홀 외부<br>상태양호 | 내용 | 맨홀 외부<br>상태양호 |

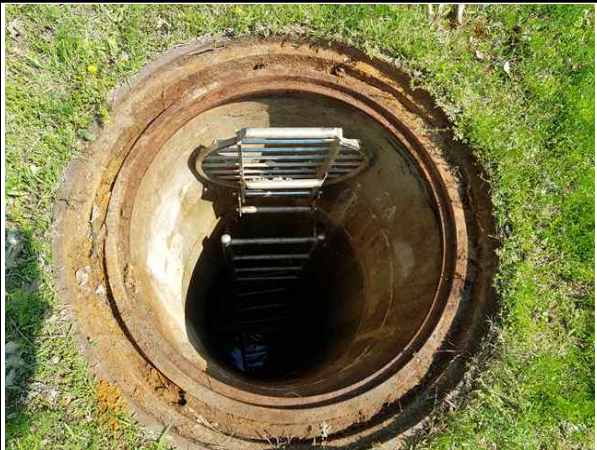
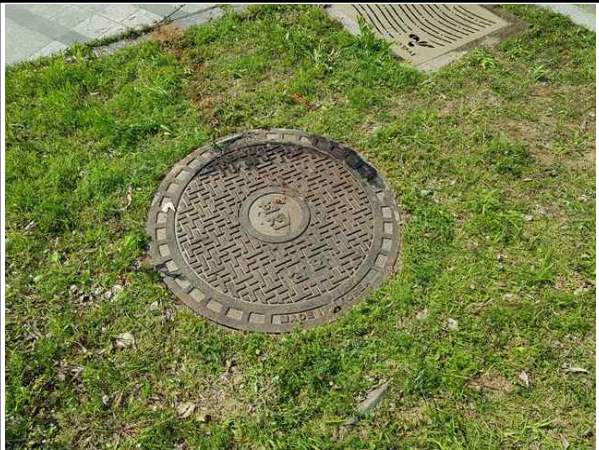
【사진 8.39】 맨홀 외부 주요 손상

금회 정밀안전점검을 통한 맨홀 외부 외관조사결과, 주요 손상이 없는 양호한 상태로 조사되었다.

| 내용 | 안전사다리<br>상태양호 | 내용 | 맨홀 뚜껑<br>상태양호 |

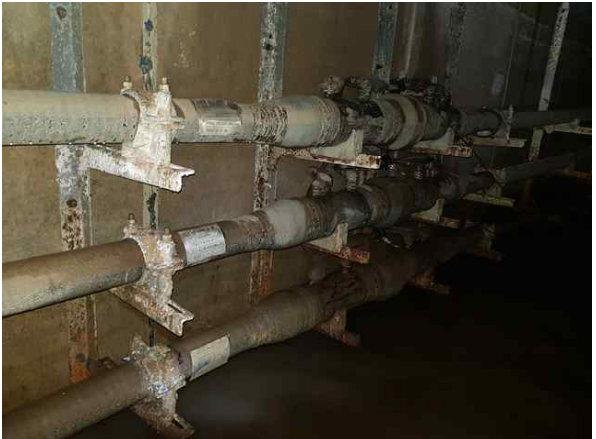
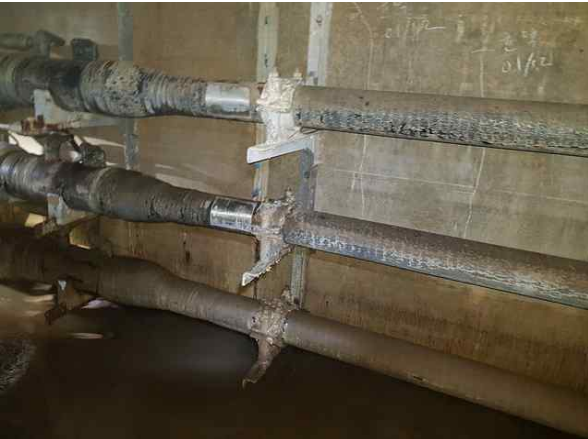
【사진 8.44】 부속 및 부대설비 현황

수용시설의 부속시설인 이음부, 지지대, 받침대는 파손 및 변형이 발생 되지 않은 상태이며, 볼트결속 및 용접상태도 특별한 손상이 발생 되지 않은 양호한 상태인 것으로 조사되었다.

| 내용 | 받침대<br>상태양호 | 내용 | 지지대<br>상태양호 |

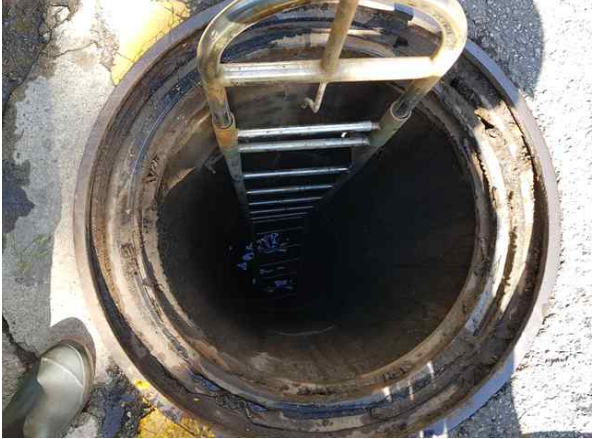
| 구분 | 추락방지시설 | | 도로포장 | | 도로부<br>신축이음부 | | 환기구 등의<br>덮개 | | 비고 |
|---|---|---|---|---|---|---|---|---|---|
| | 1) 추락방지시설은 손상이 없는 양호한 상태로 조사되었다.<br>2) 도로포장은 아스콘균열, 아스콘망상균열이 조사되었다. | | | | | | | | |

| 내용 | 추락방지시설<br>상태양호 | 내용 | 도로포장<br>아스콘망상균열 |
