## 2. 미시령터널[하행선]

## 2. 미시령터널(하행선)

### 2.1 시설물의 개요

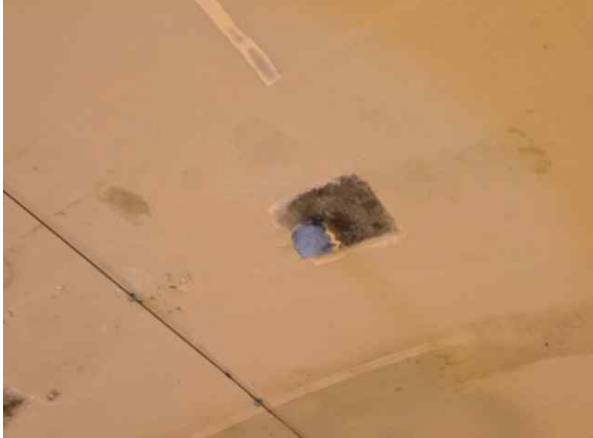
| 현 황 | ■ S5 천장부 도장박락 | 현 황 | ■ S29 천장부 단차 |
| 원 인 | ■ 공용기간증가, 외기노출 등 | 원 인 | ■ 시공미흡 등 |

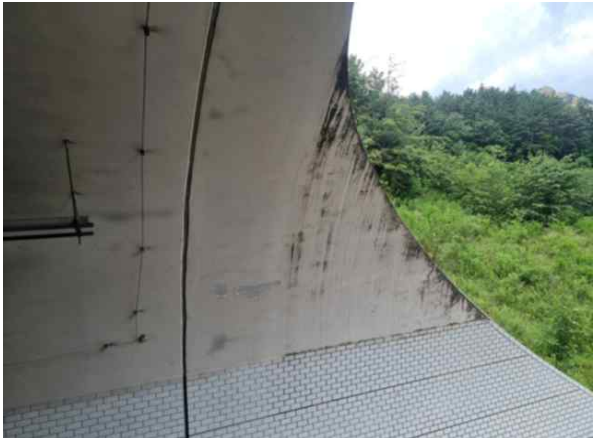
| 현 황 | ■ S360 천장부 도장박리 | 현 황 | ■ S35 천장부 철근노출 보수됨 |
| 원 인 | ■ 외기노출, 장기공용 등 | 원 인 | ■ - |

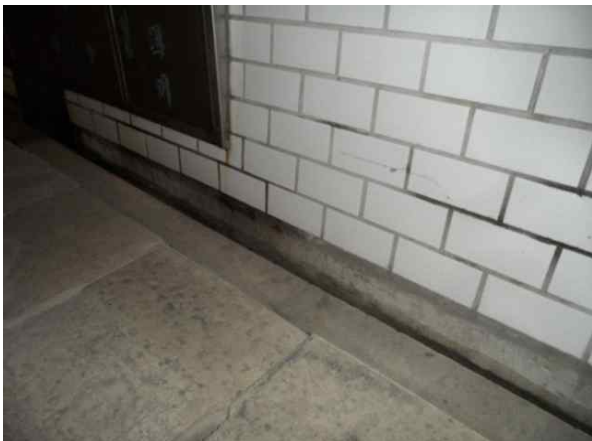
| 현 황 | ■ S64 측벽부 백태 | 현 황 | ■ S148 측벽부 타일들뜸 |
| 원 인 | ■ 습기흡착, 지하수 유입 등 | 원 인 | ■ 장기공용, 부착력저하 등 |

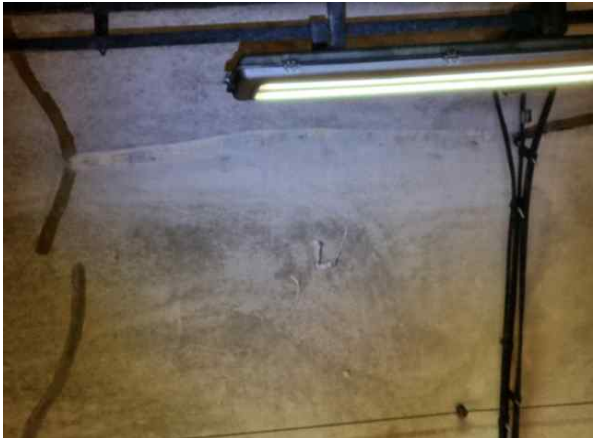
| 현 황 | ■ S337 측벽부 철근노출 | 현 황 | ■ S353 측벽부 필러재이완 |
| 원 인 | ■ 피복부족 등 | 원 인 | ■ 신축작용, 장기공용 등 |

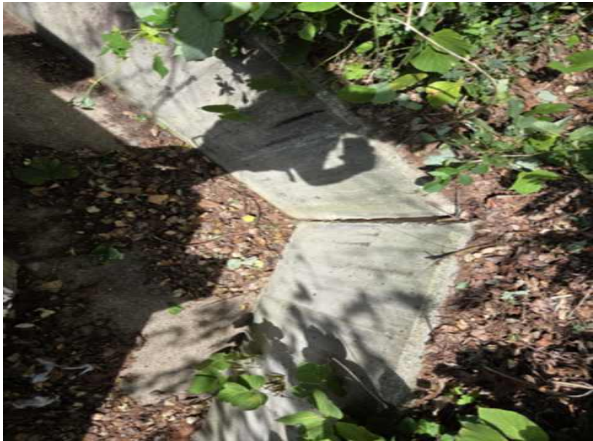
| 현 황 | ■ 시점부 배수로 이격 및 단차 | 현 황 | ■ 종점부 상대현황 |
| 원 인 | ■ 우천시 전단응력 증가, 시공미흡 등 | 원 인 | ■ — |

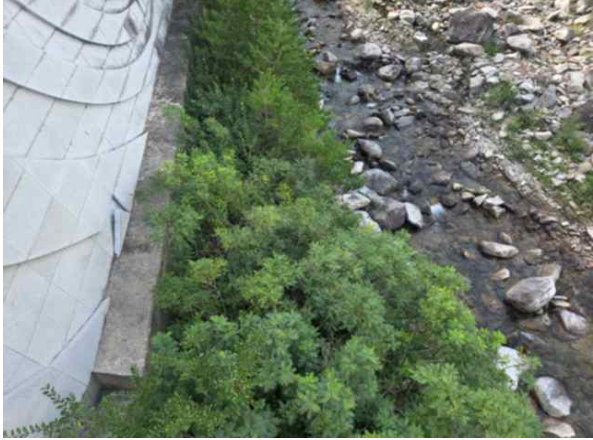
| 현 황 | ■ 시점부 하천주변 석축침하 | 현 황 | ■ 종점부 낙석방지망 내부 암반유실 |
| 원 인 | ■ 자연환경 등 | 원 인 | ■ 동결융해, 풍화작용 등 |

- 터널부 사면은 준공이후 지형의 변화나 사면활동 등의 외형적인 변화는 없는 것으로 관찰되었고, 녹생토 활착이 전반적으로 양호한 것으로 조사되었다. 또한, 사면의 유실 및 슬라이딩 징후(인장균열)는 확인되지 않았으나, 강우, 폭우, 해빙기 등이 발생하는 시기에는 주기적인 관찰을 실시하는 유지관리가 필요하다고 판단된다.
- 조사된 하천주변 석축침하의 경우 조사일 현재 구조물의 안전성에 영향을 미칠만한 정도의 상태는 아닌 것으로 판단되지만 주기적인 점검을 통해 주의관찰 및 손상의 진전 확인 등의 유지관리가 필요한 것으로 판단된다.
- 조사된 낙석방지망 내부 암반유실의 경우 풍화작용, 우천, 동결융해 반복 등 복합적인 원인에 의한 손상으로 판단되며, 해단 손상은 도로부에 인접하지 않아 낙석으로 인한 사고 가능성은 적을 것으로 판단된다. 또한, 주기적인 점검을 통해 손상의 진전 확인 및 유지관리가 필요할 것으로 판단된다.
- 조사된 배수로 균열의 경우 건조수축, 계절변화에 따른 온도변화 등 복합적인 원인에 의한 것으로 판단되며, 손상의 진전 방지 및 내구성 증진을 위하여 주입보수 등의 적절한 방안의 보수가 필요하다고 판단된다.
- 조사된 배수로 이물질퇴적의 경우 공용기간 증가, 외부 이물질 유입, 우천시 토사유입 등 복합적인 원인에 의한 손상으로 판단되며, 현재 배수기능에는 문제가 없는 상태이지만 원활한 배수기능 확보를 위해 정비 등의 적절한 방안의 보수가 필요할 것으로 판단된다.

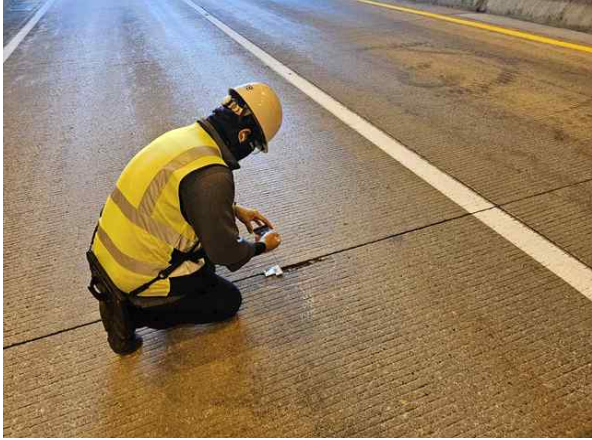
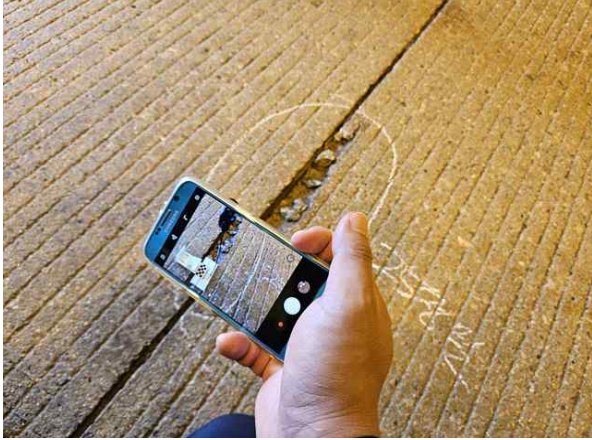
| 현 황 | ■ S3 포장 파손 | 현 황 | ■ S3 포장 파손 |
| 원 인 | ■ 외부충격, 중차량 반복통행 등 | 원 인 | ■ 외부충격, 중차량 반복통행 등 |

| 대 책 | ■ 단면보수 | 대 책 | ■ 단면보수 |

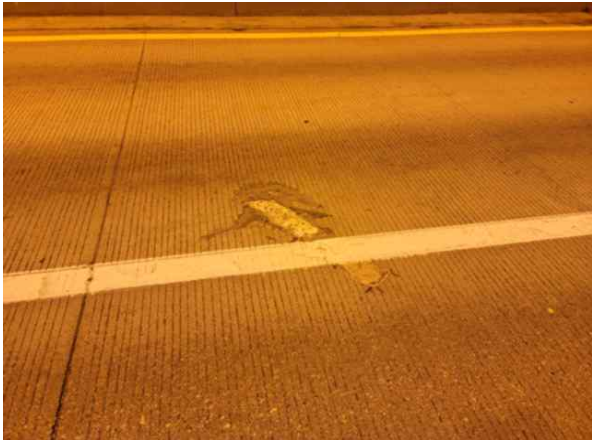
| 현 황 | ■ S16 포장 표면불량 | 현 황 | ■ S60 포장 파손 |
| 원 인 | ■ 다짐미흡, 중차량 반복통행 등 | 원 인 | ■ 외부충격, 신축작용 등 |

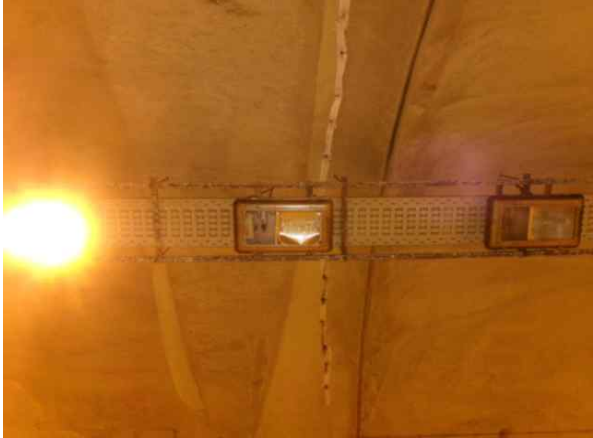
| <table border="1"> <tr> <td>현 황</td><td>■ S20 조명시설 파손</td></tr> </table> | 현 황 | ■ S20 조명시설 파손 | <table border="1"> <tr> <td>현 황</td><td>■ S105 소화전 덮개 파손</td></tr> </table> | 현 황 | ■ S105 소화전 덮개 파손 |

| 대 책 | ■ 주의관찰 | | | | |

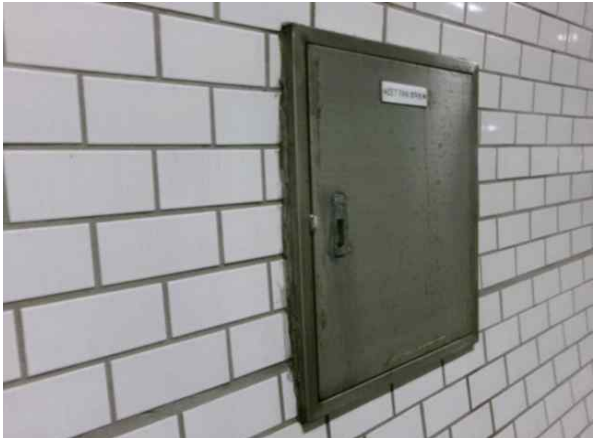
| <table border="1"> <tr> <td>현 황</td><td>■ S327 조작반 손잡이 파손</td></tr> </table> | 현 황 | ■ S327 조작반 손잡이 파손 | <table border="1"> <tr> <td>현 황</td><td>■ 환기시설 상태현황</td></tr> </table> | 현 황 | ■ 환기시설 상태현황 |

| 대 책 | ■ 주의관찰 | | | | |
