## 제3장 현장조사

본 과업의 대상 교량인 ‘탄천대교’는 시점 : 경기도 성남시 수정구 탄천로 809, 수정구 북정동 탄천대교 (북정동), 종점 : 서울특별시 강남구 현릉로718길 14, 강남구 세곡동 탄천대교 (세곡동)에 위치하고 있으며, 본선 연장 845.0m, 교폭 18.4m의 왕복4차선으로 시공되어 있다. 상부구조는 STB 형식으로 최대경간장은 65.0m이며, 하부구조는 역T형 교대(A1, A2),  $\pi$ 형 또는 T형 교각(P1~P13)으로 구성되어있다.

## 3.3.1 정기안전점검표

점검일자 : 2025년 08월 04일 ~ 2025년 12월 01일

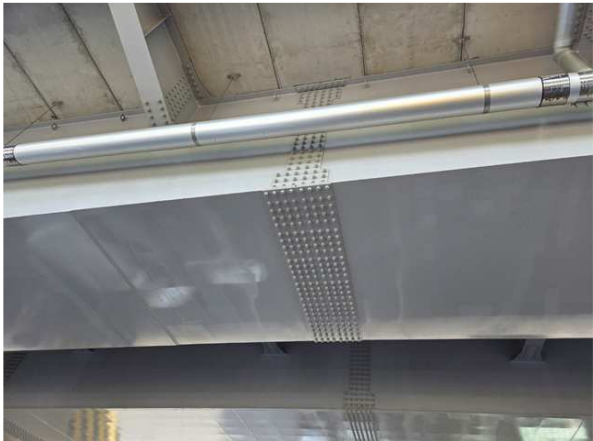
| 위치 | 거더외부 S2-G3 | 위치 | 거더내부 S14-G1 |

| 내용 | 거더외부 스플라이스 플레이트 상태양호 | 내용 | 거더내부 실란트 미시공 (15EA) |

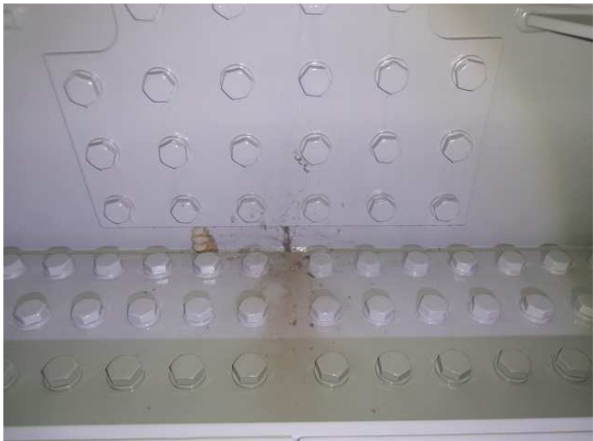
| 위치 | 거더내부 S8-G1 | 위치 | 거더내부 S13-G3 |

| 내용 | 거더내부 실란트 미시공 (16EA) | 내용 | 환풍구망 상태양호 |

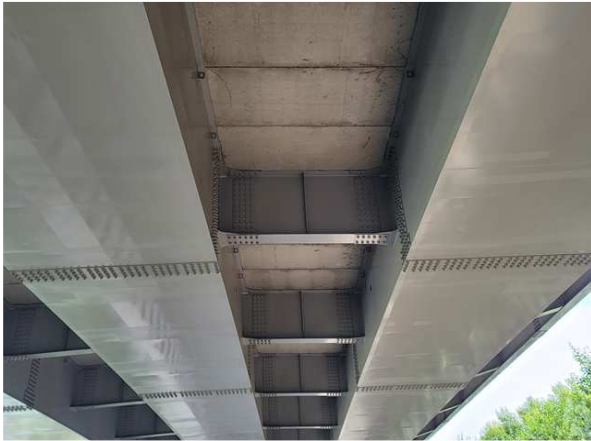
| 위치 | 세로보 S1 | 위치 | 가로보 S8 |

| 내용 | 세로보 부식(0.2m × 0.3m) | 내용 | 가로보 상태양호 |

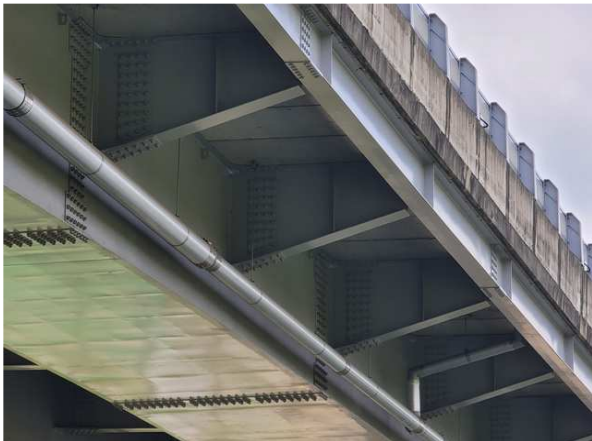
| 위치 | 가로보 및 세로보 S12 | 위치 | 가로보 S14 |

| 내용 | 가로보 및 세로보 상태양호 | 내용 | 가로보 상태양호 |

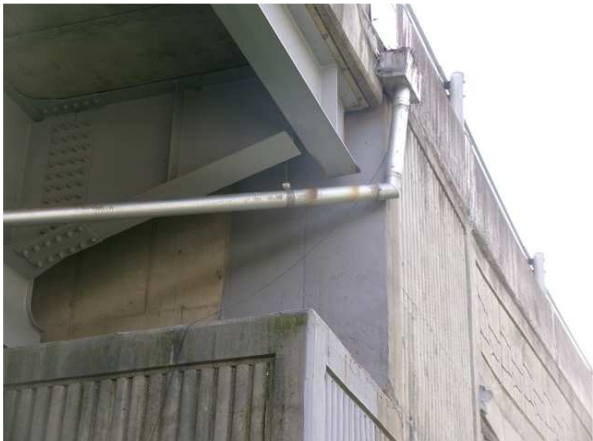
| 위치 | 교대 A1 | 위치 | 교대 A1 |

| 내용 | 균열 (0.3mm미만) (L=2.5m) | 내용 | 표면오염 보수부 전경 |

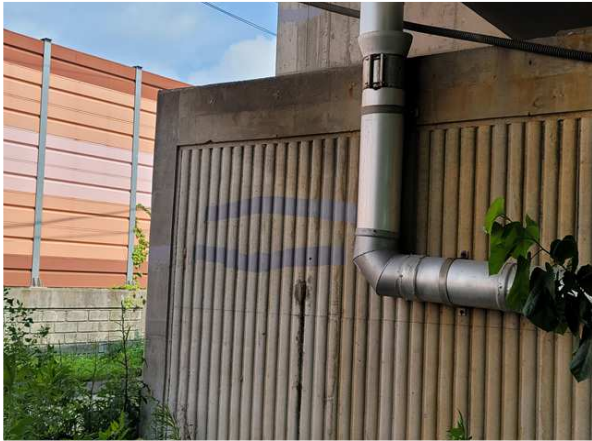
| 위치 | 교대 A2 | 위치 | 교대 A2 |

| 내용 | 균열 보수부 전경 | 내용 | 균열부 백태(0.2m × 1.2m) |

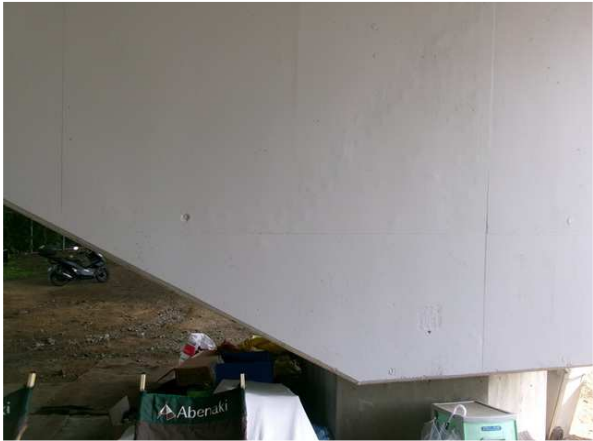
| 위치 | 교각 P1 | 위치 | 교각 P3 |

| 내용 | 긁힘(0.1m × 0.1m) | 내용 | 균열 보수부 전경 |

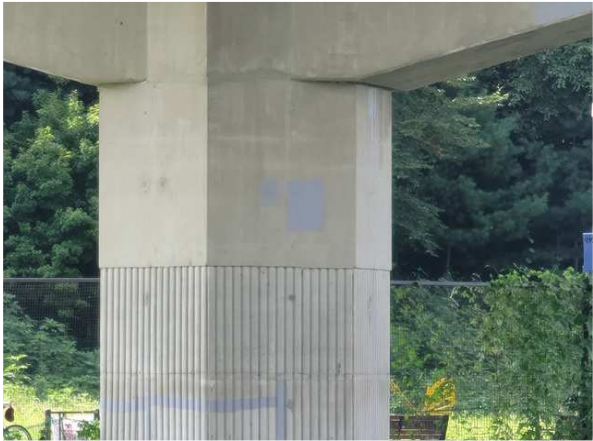
| 위치 | 교각 P10 | 위치 | 교각 P11 |

| 내용 | 파손(0.1m × 0.1m × 4EA) | 내용 | 백태 보수부 전경 |

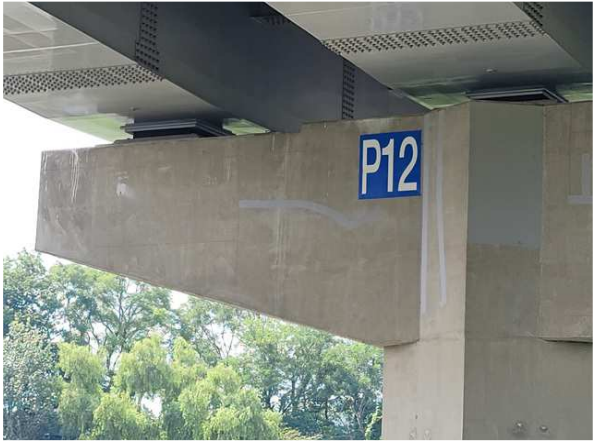
| 위치 | 교각 P11 | 위치 | 교각 P12 |

| 내용 | 파손(0.1m × 2.0m) | 내용 | 균열 보수부 전경 |

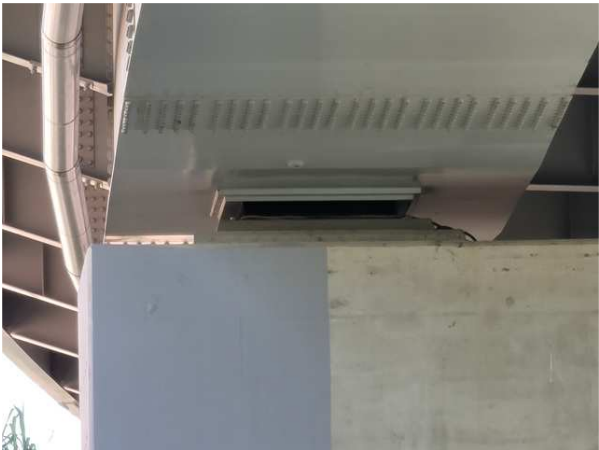
| 위치 | 교량받침 P6-SH1 | 위치 | 교량받침 P13-SH1 |

| 내용 | 받침물탈 균열(0.3mm미만) | 내용 | 상태양호 |

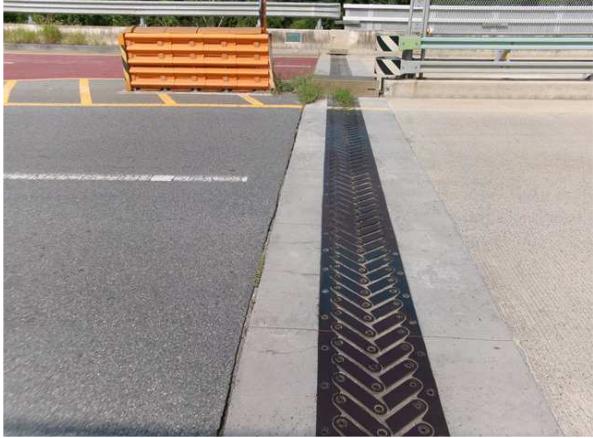
| 위치 | 신축이음 A1 (판교방향) | 위치 | 신축이음 P9 (판교방향) |

| 내용 | 후타재 파손(0.1m × 0.2m) | 내용 | 후타재 파손(0.3m × 0.2m) |

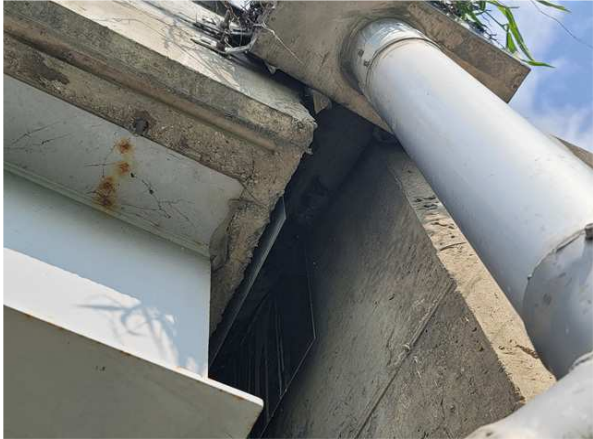
| 위치 | 신축이음 A2 | 위치 | 신축이음 A2 |

| 내용 | 하부 유도배수관 고무재 파손(찢어짐) (L=0.4m) | 내용 | 하부 고무재 보수미흡(찢어짐) (2025 정밀안전점검) |

- 조사된 신축이음에 발생한 후타재 균열 및 망상균열의 경우 차량통행 시 발생한 윤하중, 장기공용에 의한 재료열화, 차수판 변형, 접속부 이격의 경우 시공미흡, 외부충격 등에 의한 손상으로 판단되며, 차량의 주행성에 영향을 미치지 않는 손상으로 즉각적인 보수보다는 주의관찰 후 손상의 진전 시 표면처리, 단면보수, 차수판 교체, 재포장 등의 적절한 보수를 실시하는 것이 바람직할것으로 사료된다.
- 조사된 신축이음에 발생한 후타재 파손의 경우 차량통행 시 발생한 윤하중, 장기공용에 따른 재료열화 및 기존 미세균열 진전 등에 의한 손상으로 판단되며, 차량통행에 불쾌감을 발생시키는 것은 물론 진전 시 원활한 주행에 영향을 주어 안전사고가 우려되므로 단면보수 등의 적절한 보수를 실시하는 것이 바람직할것으로 사료된다.
- 조사된 신축이음 차수판 볼트풀림의 경우 볼트 체결 불량 및 차량통행 시 발생한 진동, 유간 토사퇴적의 경우 공용 중 토사 및 비산먼지 퇴적에 의한 손상으로 판단되며, 볼트풀림의 경우 차수판의 고정불량을 유발하고 토사퇴적은 신축이음의 원활한 배수를 방해하므로 정비 등의 적절한 보수를 실시하는 것이 바람직할 것으로 사료된다.
- 조사된 신축이음 하부 유도배수관 고무재 파손(찢어짐)의 경우 시공불량 및 공용 중 노후화에 의한 손상으로 판단되며, 손상으로 인해 신축이음 하부에 누수가 발생하여 백태, 부식, 체수 등의 손상이 유발되는 원인이 되므로 재설치 등의 적절한 보수를 실시하는 것이 바람직할 것으로 사료된다
- 조사된 신축이음 하부 고무재 보수미흡(찢어짐)의 경우 유도배수관 고무재 파손(찢어짐)에 대한 실란트 충전이 불완전하게 수행된 것으로 판단되며, 유도배수관 고무재를 재설치하여 차수 및 기능 확보를 확보한다면 추가적인 조치는 필요 없을 것으로 판단된다.

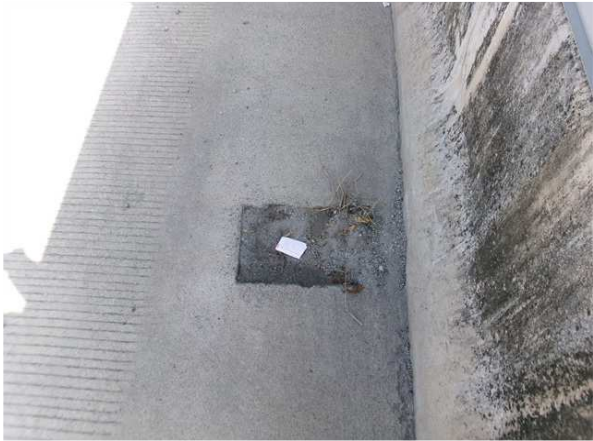
| 위치 | 배수시설 S2 (수서방향) | 위치 | 배수시설 S11 (수서방향) |

| 내용 | 배수관 막힘(1EA) | 내용 | 배수관 변형 상태양호 |

- 조사된 배수시설의 배수구 막힘의 경우 비산먼지 및 토사, 이물질 퇴적 등에 의한 손상으로 판단되며, 원활한 배수기능을 확보하고 우천시 차량의 안전한 주행성을 확보하기 위하여 정비를 통한 유지관리를 실시하는 것이 바람직하다.
- 조사된 배수시설의 집수정 설치불량의 경우 시공미흡, 지반 다짐불량, 우수로 인한 토사유실 등에 의한 손상으로 판단되며, 되메우기 등의 적절한 보수를 실시하는 것이 바람직할 것으로 사료된다.

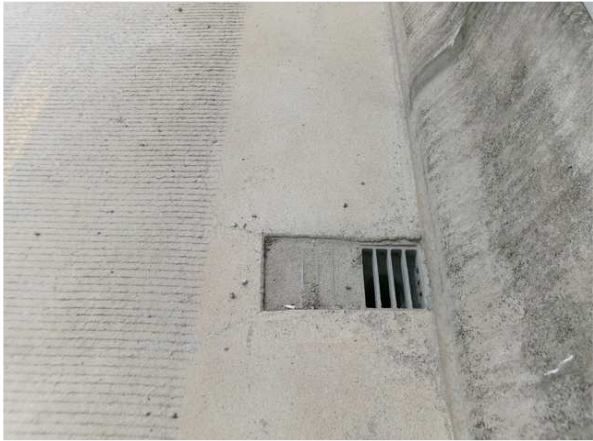
| 위치 | 배수시설 S3 (판교방향) | 위치 | 배수시설 S10 (판교방향) |

| 내용 | 배수관 막힘(1EA) | 내용 | 배수관 막힘(1EA) |

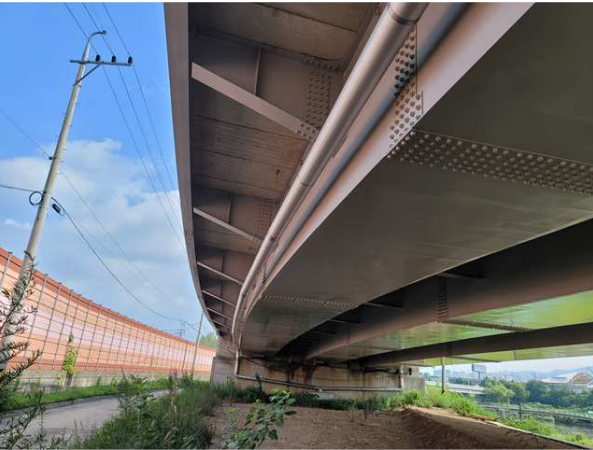
| 위치 | 배수시설 S14 | 위치 | 배수시설 P10 |

| 내용 | 배수관 상태양호 | 내용 | 집수정 설치불량(1EA) |

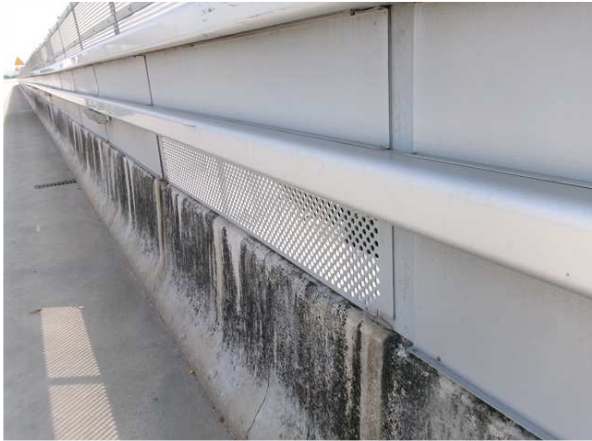
| 위치 | 방호벽 S1 (수서방향) | 위치 | 방호벽 S2 (수서방향) |

| 내용 | 난간 덮개탈락(1EA) | 내용 | 박락(0.2m × 0.8m) |

- 조사된 균열(0.3mm미만), 보수부 재균열, 균열부백태의 경우 건조수축, 온도변화, 손상부 우수유입 등의 복합적인 원인에 의해 발생된 것으로 진전방지를 위해 표면처리 등의 적절한 보수를 실시하는 것이 적절할 것으로 사료된다.
- 조사된 박락, 박리, 파손, 굽힘 등의 손상의 경우 다짐불량, 외부충격, 공용 중 열화 등의 복합적인 원인에 의한 손상으로 판단되며, 시설물의 기능에 영향을 미치는 손상은 아니나 부재의 내구성 확보 차원에서 단면보수를 실시하는 것이 필요하다.
- 조사된 철근노출의 경우 다짐불량, 피복두께 부족 등에 의한 손상으로 판단되며, 진전 시 철근의 부식으로 인한 2차 손상이 우려되므로 손상의 진전방지 및 내구성 확보 차원에서 단면 보수(방청) 등 적절한 보수를 실시하는 것이 요구된다.
- 조사된 난간 덮개탈락, 난간변형의 경우 시공불량 및 외부충격 등에 의한 손상으로 판단되며, 부재의 기능성 저하방지를 위해 재설치 등의 적절한 보수를 실시하는 것이 필요할 것으로 사료된다.

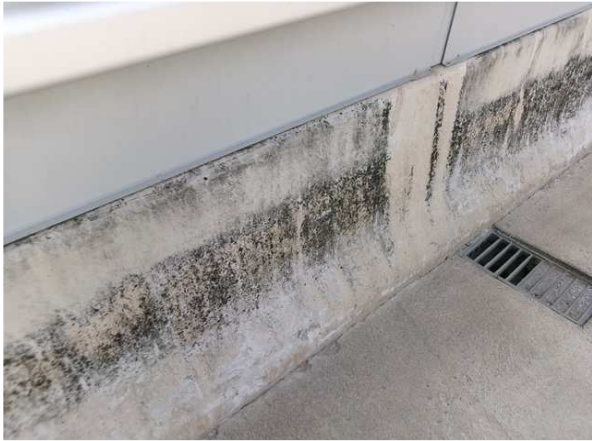
| 위치 | 방호벽 S3 (수서방향) | 위치 | 방호벽 S4 (수서방향) |

| 내용 | 균열부 백태(0.25m × 0.8m) | 내용 | 철근노출(0.25m × 0.6m) |

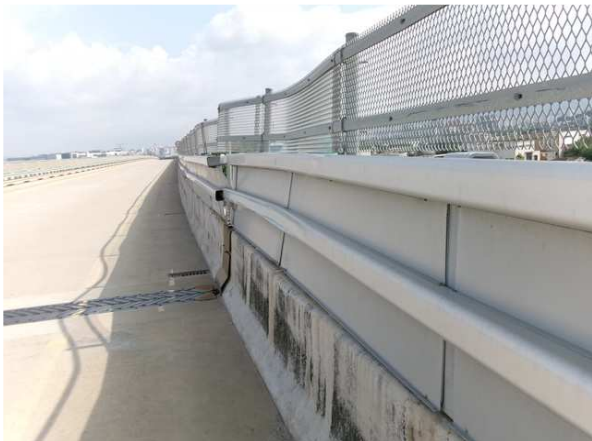
| 위치 | 방호벽 S5 (수서방향) | 위치 | 방호벽 S1 (관교방향) |

| 내용 | 난간변형 (L=5.0m) | 내용 | 균열(0.3mm미만) (L=0.8m) |
