# 탄천대교 현장조사 사진첩

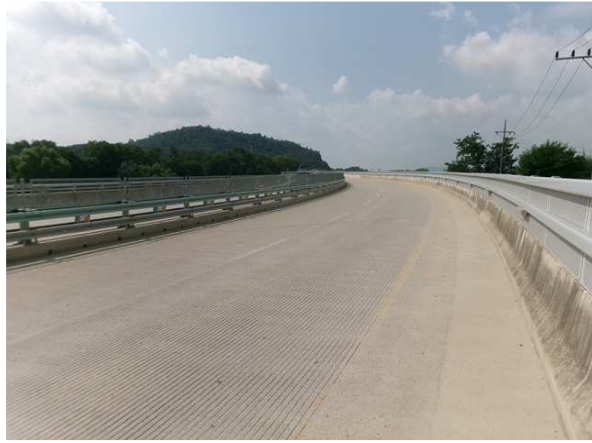
교면포장 전경

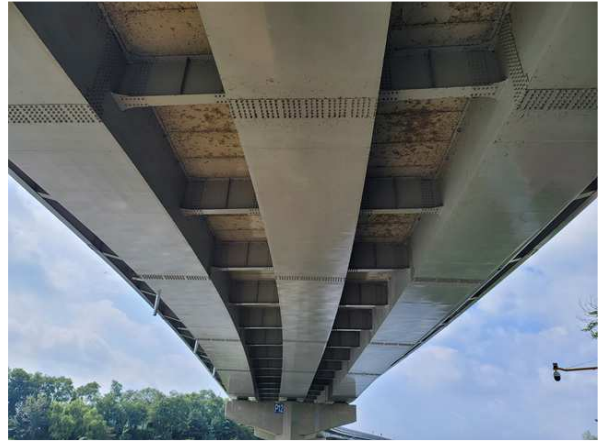
상부구조 전경

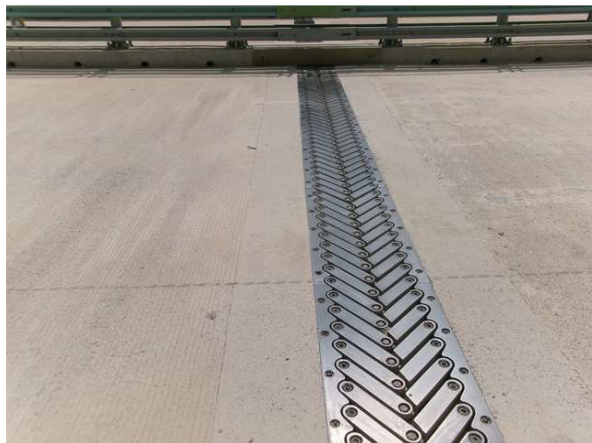
신축이음 전경

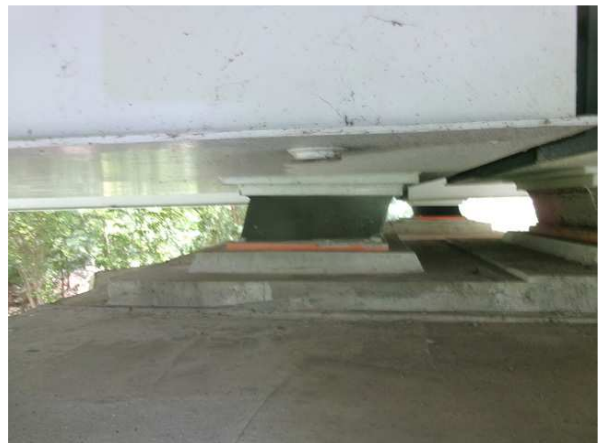
교량받침 전경

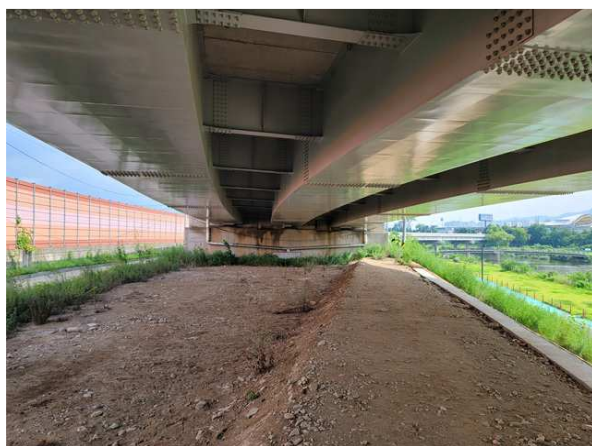
교대 전경

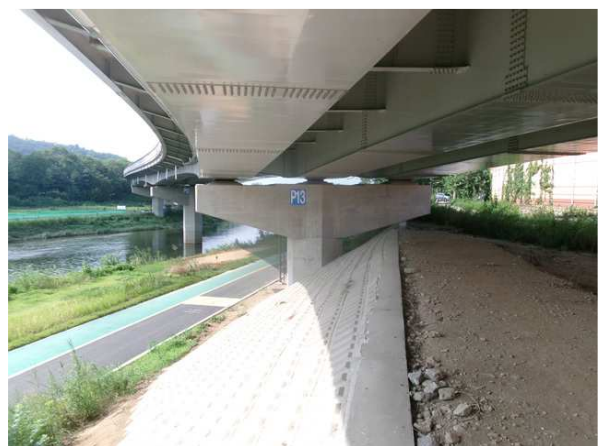
교각 전경

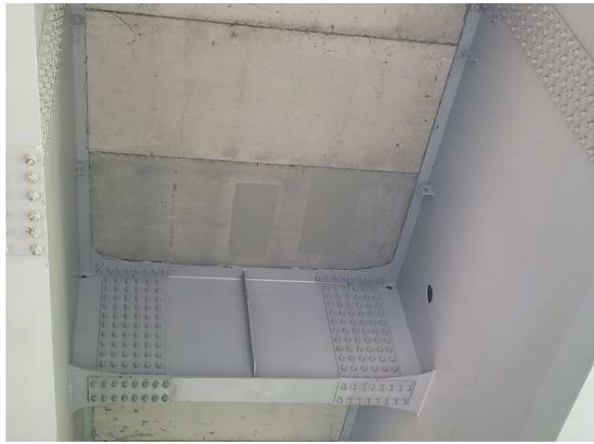
| 내용 | 균열 (0.3mm미만) (L=1.2m) | 내용 | 재료분리 (0.2m × 0.8m × 2EA) |

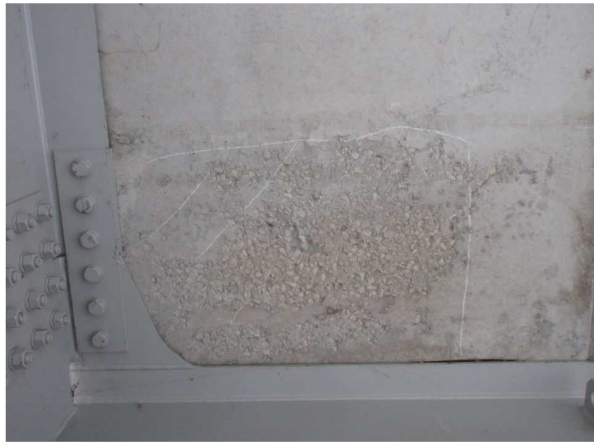
| 내용 | 재료분리 (0.7m × 0.7m) | 내용 | 재료분리 (0.7m × 0.7m)<br>(2025 정밀안전점검) |

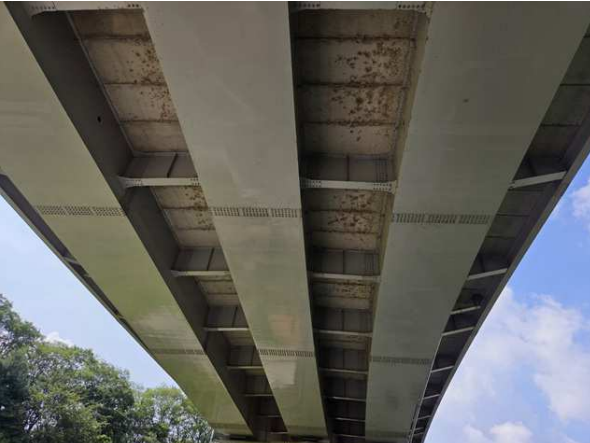
| 내용 | 상태양호 | | — |

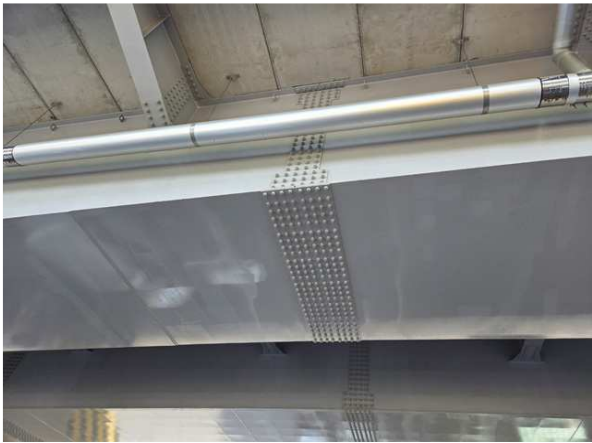
| 내용 | 거더외부 스플라이스 플레이트 상태양호 | 내용 | 거더내부 실란트 미시공 (15EA) |

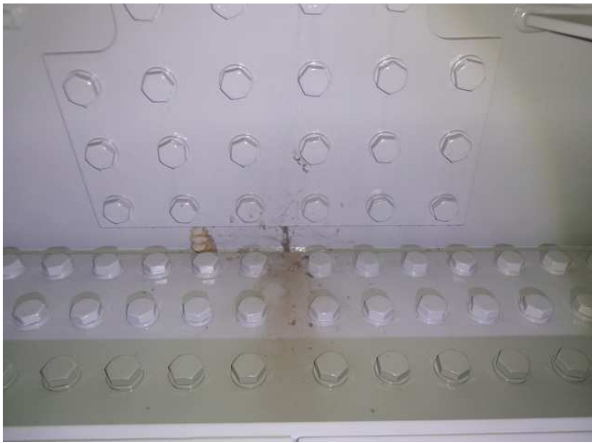
| 내용 | 거더내부 실란트 미시공 (16EA) | 내용 | 환풍구망 상태양호 |

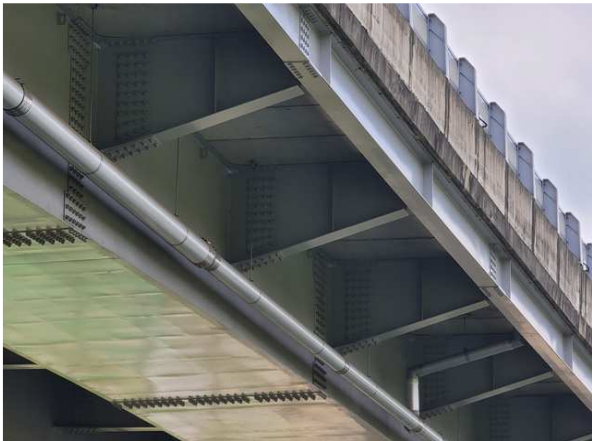
| 내용 | 가로보 및 세로보 상태양호 | 내용 | 가로보 상태양호 |

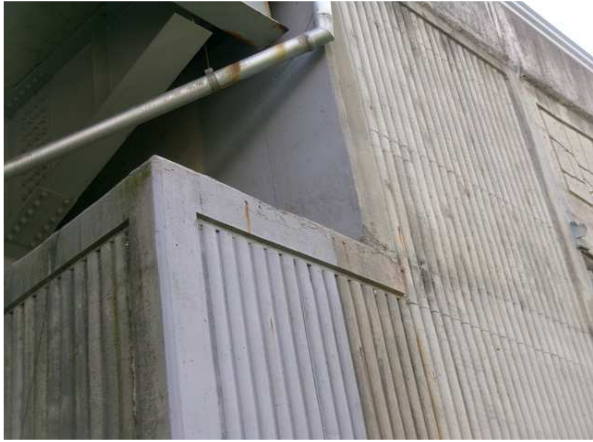
| 내용 | 누수오염 (3.5m × 3.5m) | 내용 | 표면박리 (10.0m × 1.3m) |

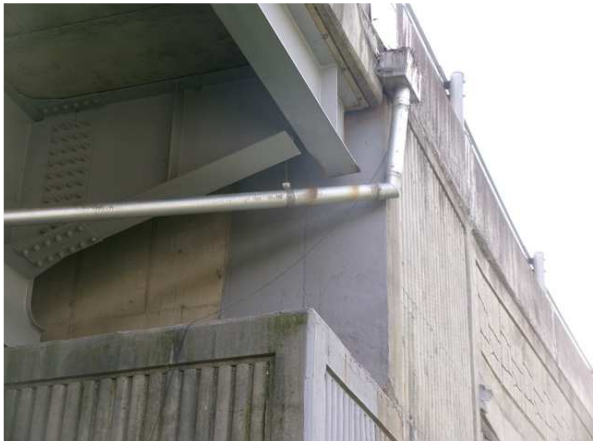
| 내용 | 균열 (0.3mm미만) (L=2.5m) | 내용 | 표면오염 보수부 전경 |

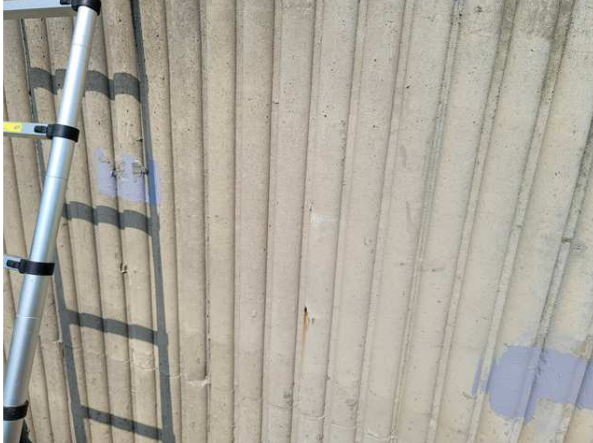
| 내용 | 박락(0.1m × 1.5m) | 내용 | 백태(0.1m × 0.1m) |

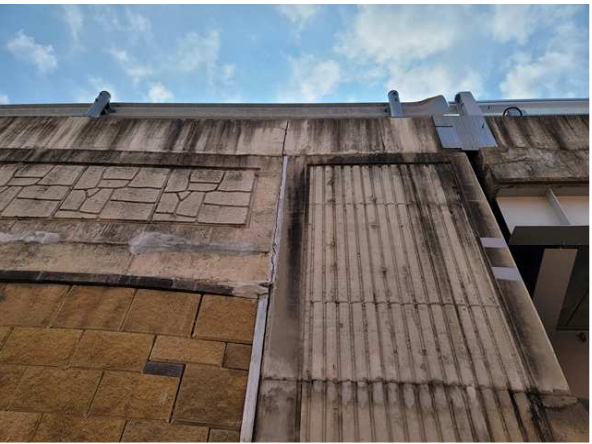
| 내용 | 실란트 파손(찢어짐) (L=2.5m) | 내용 | 체수(1.5m × 2.5m) |

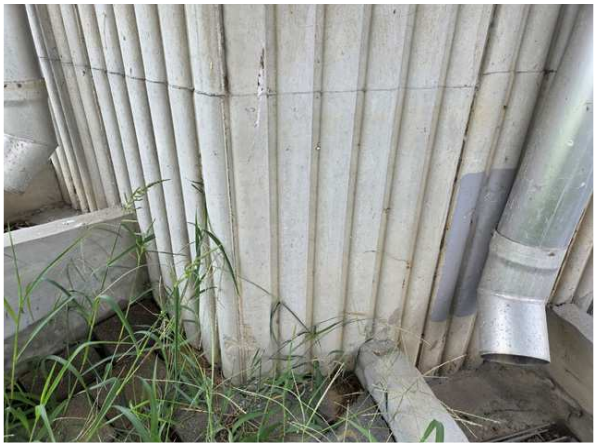
| 내용 | 균열(0.3mm미만) (L=4.0m × 3EA) | 내용 | 망상균열(1.5m × 2.0m) |

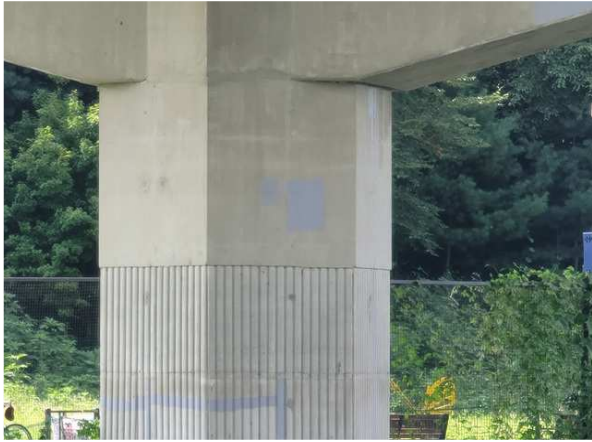
| 내용 | 파손(0.1m × 0.1m × 4EA) | 내용 | 백태 보수부 전경 |

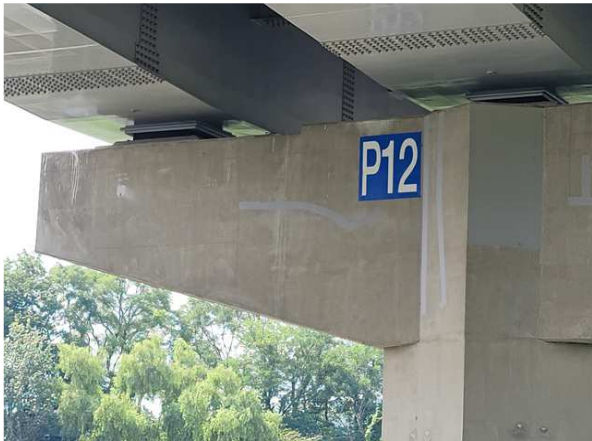
| 내용 | 파손(0.1m × 2.0m) | 내용 | 균열 보수부 전경 |

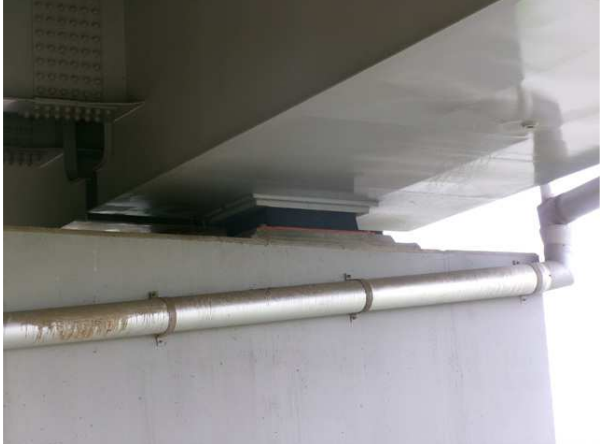
| 내용 | 받침 부식(1EA) | 내용 | 받침물탈 균열(0.3mm미만) |

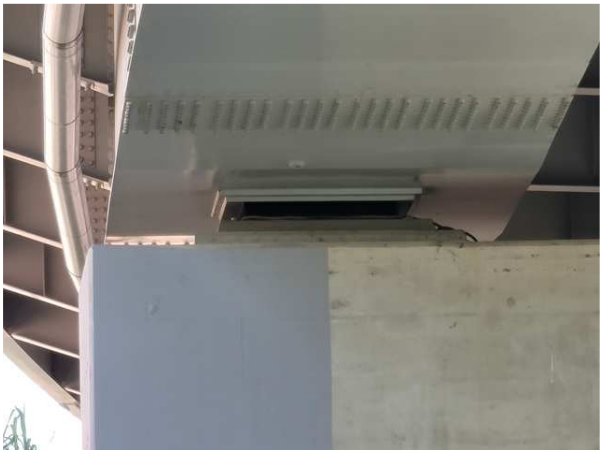
| 내용 | 받침물탈 균열(0.3mm미만) | 내용 | 상태양호 |

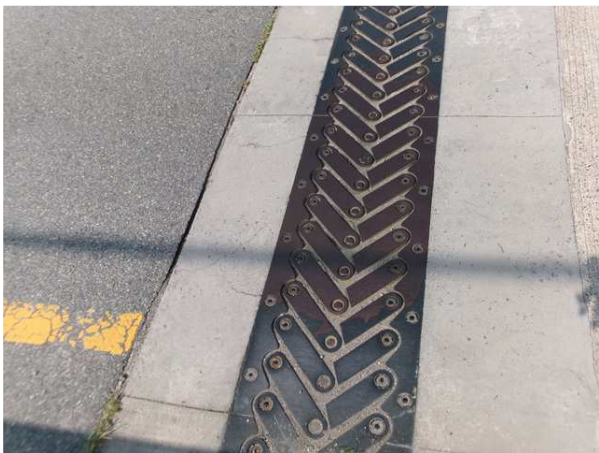
| 내용 | 후타재 망상균열(6.0m × 0.3m) | 내용 | 유간 토사퇴적(L=7.0m) |

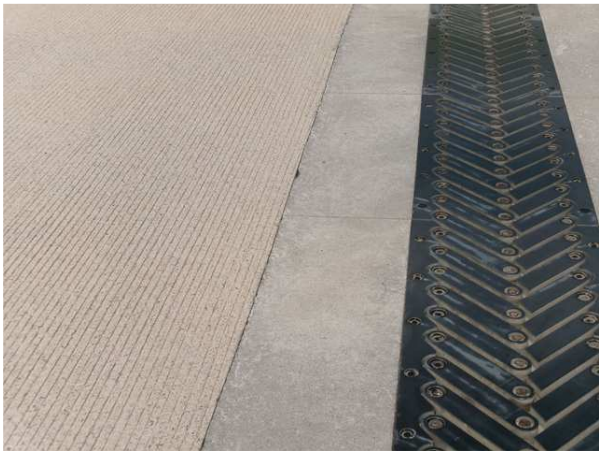
| 내용 | 차수판 변형 (L=0.1m) | 내용 | 후타재 파손(0.1m × 0.1m) |

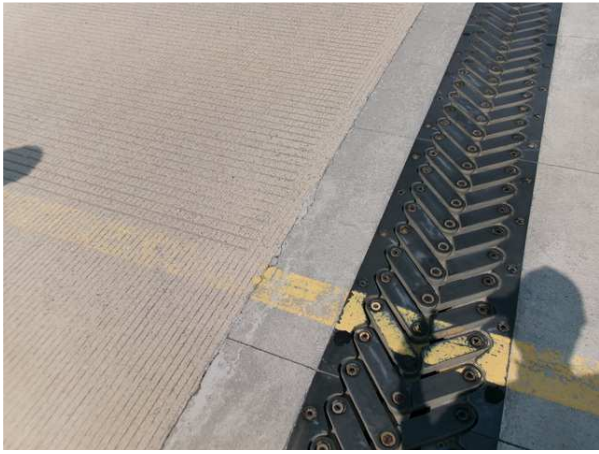
| 내용 | 차수판 볼트 탈락(2EA) | 내용 | 후타재 망상균열(0.3m × 1.2m) |

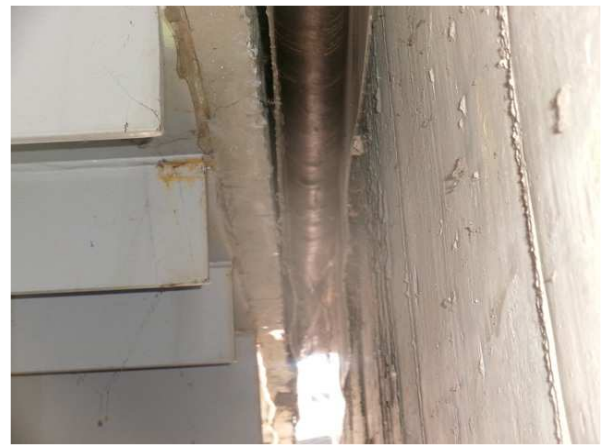
| 위치 | 신축이음 A2 |

| 내용 | 하부 유도배수관 고무재 파손 (찢어짐) (L=0.8m) |

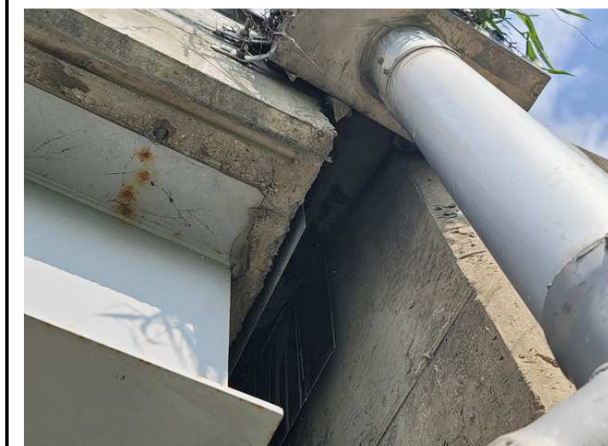
| 위치 | 신축이음 A2 |

| 내용 | 하부 유도배수관 고무재 파손 (찢어짐) (L=0.4m) |

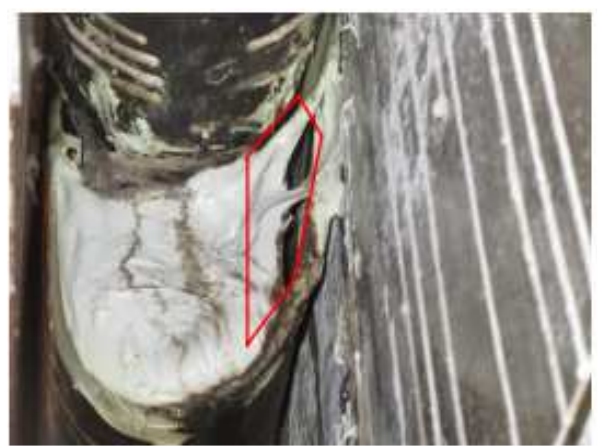
| 위치 | 신축이음 A2 |

| 내용 | 하부 고무재 보수미흡 (찢어짐) (2025 정밀안전점검) |

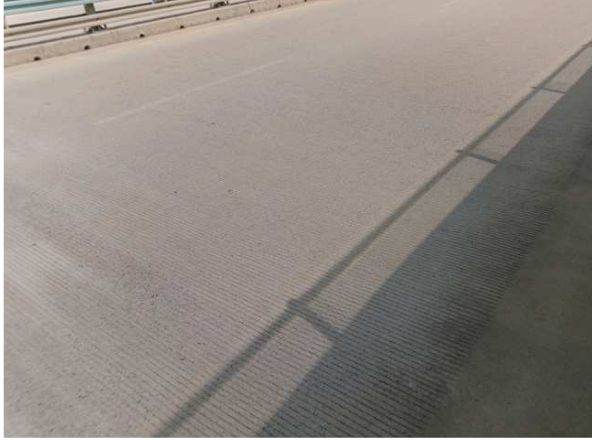
| 내용 | 포장마모 및 망상균열 (6.4m × 65.0m) | 내용 | 포장마모 및 망상균열 (6.4m × 65.0m) |

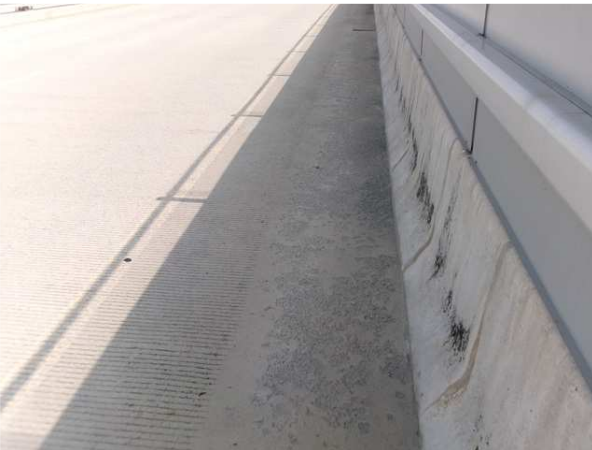
| 내용 | 포장박리 (0.7m × 10.0m) | 내용 | 포장박리 (0.7m × 65.0m) |

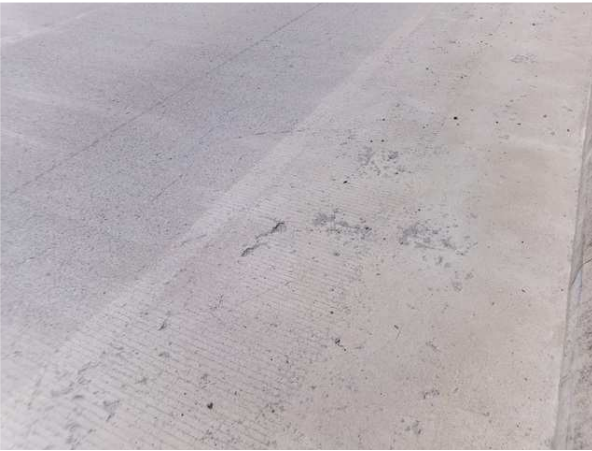
| 내용 | 포장마모 및 망상균열 (6.4m × 60.0m) | 내용 | 포장박락 (1.0m × 5.0m) |

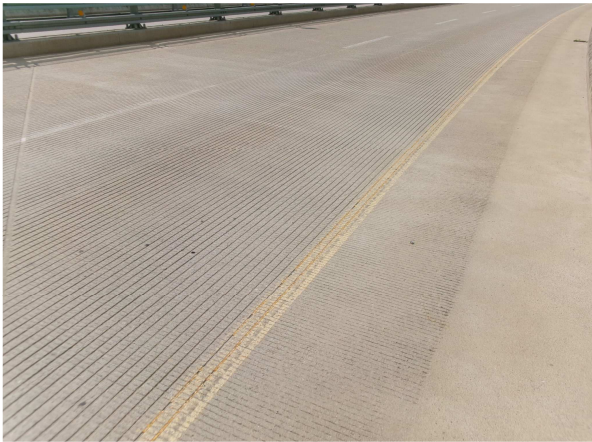
| 내용 | 포장균열(L=18.0m) | 내용 | 포장마모 및 망상균열(6.4m × 60.0m) |

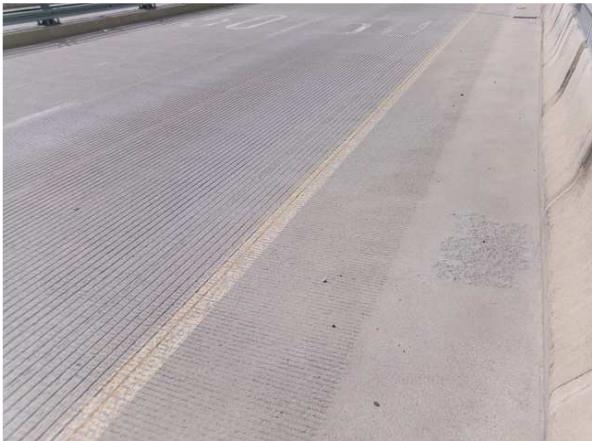
| 위치 | 교면포장 S11 (판교방향) | 위치 | 교면포장 S12 (판교방향) |
| 내용 | 포장마모 및 망상균열(6.4m × 60.0m) | 내용 | 포장마모 및 망상균열(6.4m × 60.0m) |

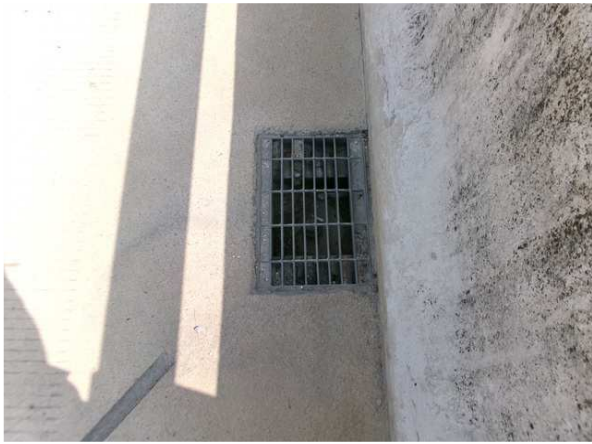
| 위치 | 배수시설 S2 (수서방향) | 위치 | 배수시설 S11 (수서방향) |
| 내용 | 배수관 막힘(1EA) | 내용 | 배수관 변형 상태양호 |

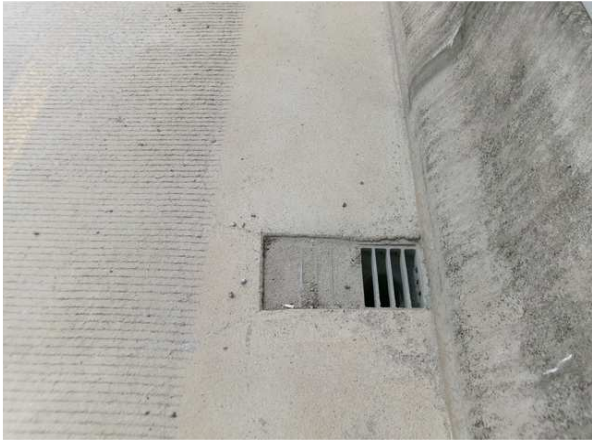
| 위치 | 배수시설 S3 (판교방향) | 위치 | 배수시설 S10 (판교방향) |
| 내용 | 배수관 막힘(1EA) | 내용 | 배수관 막힘(1EA) |

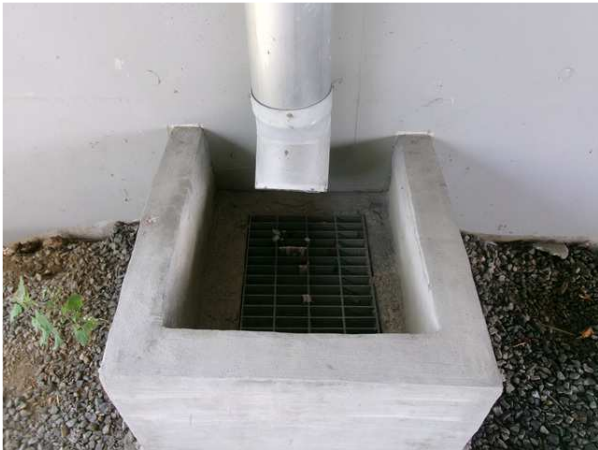
| 위치 | 배수시설 P4 | | |

| 내용 | 집수정 상태양호 | — | |

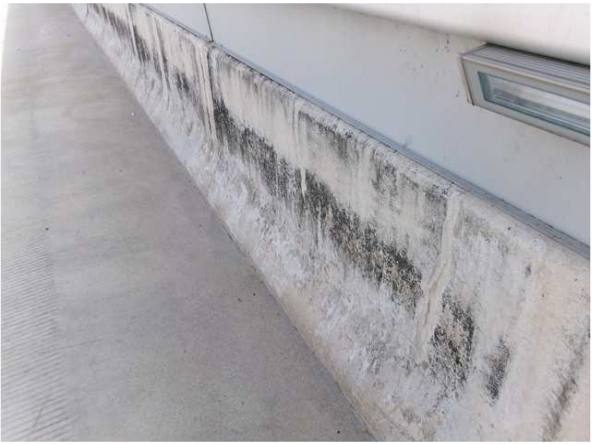
| 위치 | 방호벽 S1 (수서방향) | 위치 | 방호벽 S2 (수서방향) |
| 내용 | 난간 덮개탈락(1EA) | 내용 | 박락(0.2m × 0.8m) |

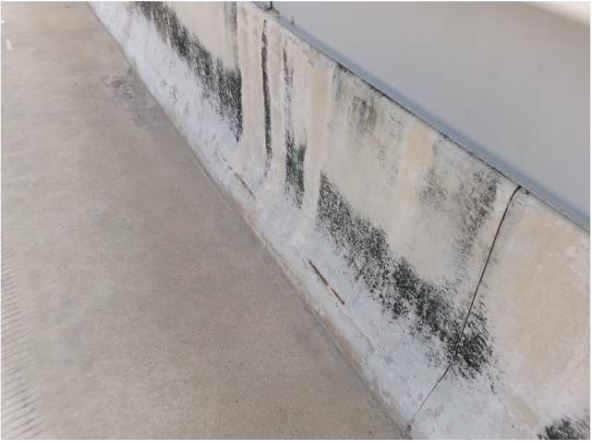
| 위치 | 방호벽 S3 (수서방향) | 위치 | 방호벽 S4 (수서방향) |
| 내용 | 균열부 백태(0.25m × 0.8m) | 내용 | 철근노출(0.25m × 0.6m) |

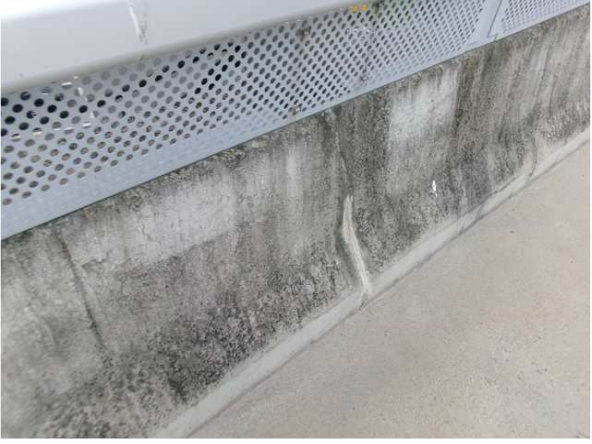
| 위치 | 방호벽 S5 (수서방향) | 위치 | 방호벽 S1 (판교방향) |
| 내용 | 난간변형 (L=5.0m) | 내용 | 균열(0.3mm미만) (L=0.8m) |

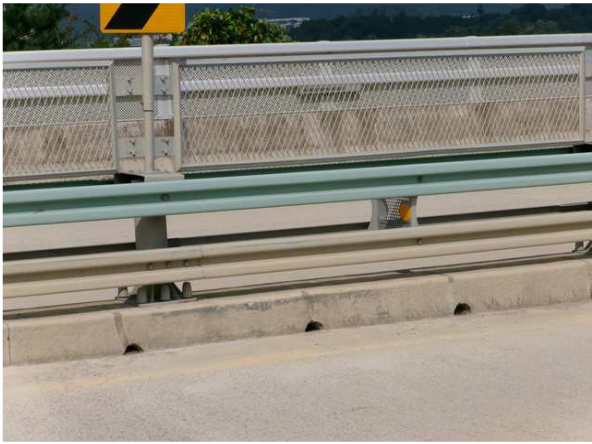
| 위치 | 방호벽 S9 (판교방향) | 위치 | 중앙분리대 S4 |
| 내용 | 보수부 재균열 (0.3mm미만) (L=0.8m) | 내용 | 굽힘 (L=1.5m) |
