## 8. 도개교

본 시설물은 경상북도 구미시 도개면 도개리(상주영천고속도로 16.357~16.757km)에 위치한 교량으로 총 연장 400.0m, 폭 24.6m로 시공되어 있다.

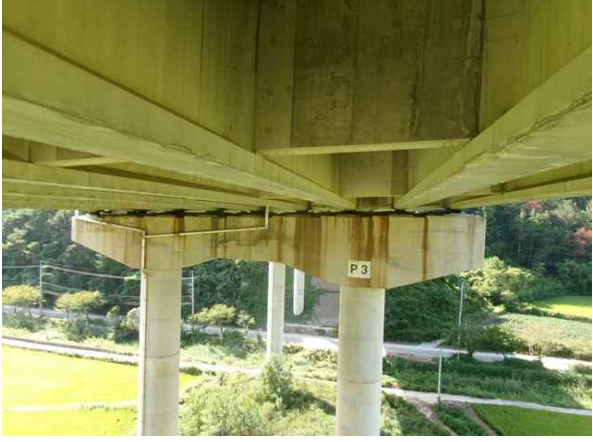
| 손상현황 • P2 균열(0.3mm미만) | 손상현황 • P3 누수오염(0.5×2.0) |
| 원 인 • 건조수축, 공용중 열화 등 | 원 인 • 외부 우수유입 |

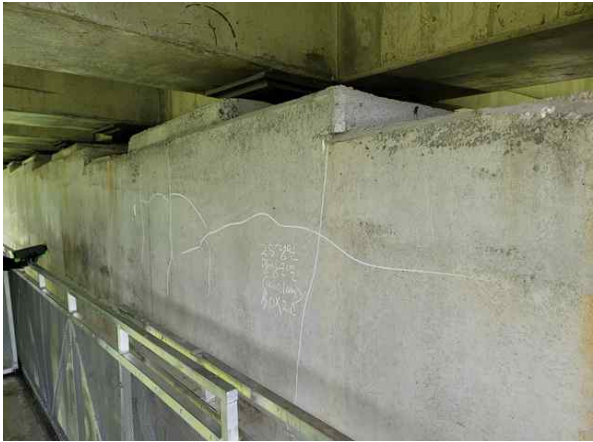
| 손상현황 | • P5 망상균열(18.0×2.0) | 손상현황 | • P5 망상균열(0.5×1.5) |
| 원 인 | • 건조수축, 공용중 열화 등 | 원 인 | • 건조수축, 공용중 열화 등 |

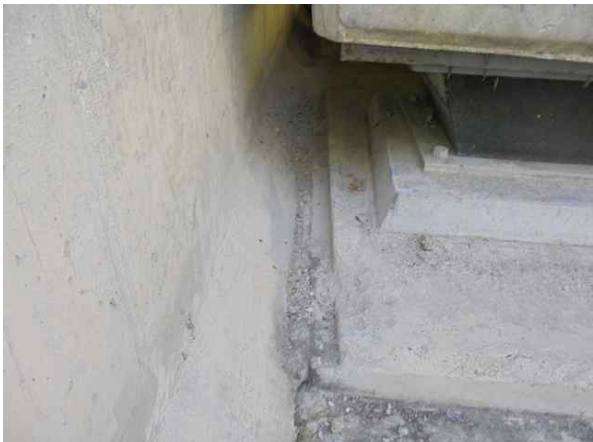
| 손상현황 | • A2-Sh1 받침콘크리트 파손 | 손상현황 | • A2-Sh6 Plate 층분리 |
| 원 인 | • 다짐부족, 외부 충격 등 | 원 인 | • 시공미흡 |

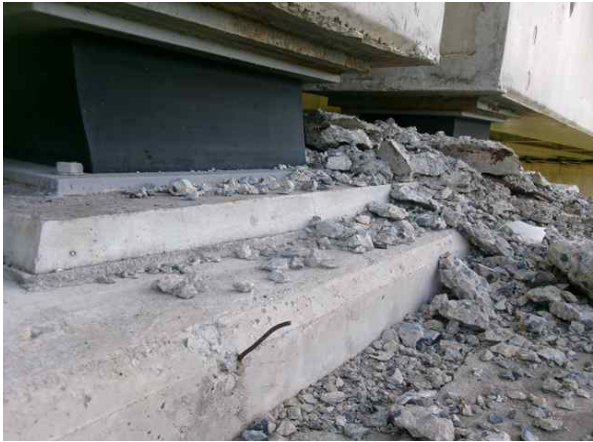
| 손상현황 | • P3-Sh10 몰탈 균열 (0.3mm미만) | 손상현황 | • P3-Sh10 재료분리 및 철근노출 |
| 원 인 | • 건조수축 등 | 원 인 | • 다짐미흡, 거푸집 조기탈거, 피복부족 |

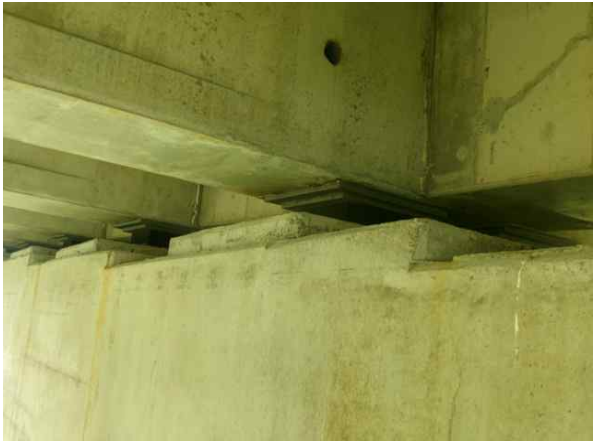
| 손상현황 | • P5-Sh5 재료분리 | 손상현황 | • P6-Sh8 Plate 부식 |
| 원 인 | • 다짐미흡, 거푸집 조기탈거 | 원 인 | • 외부 우수유입 |

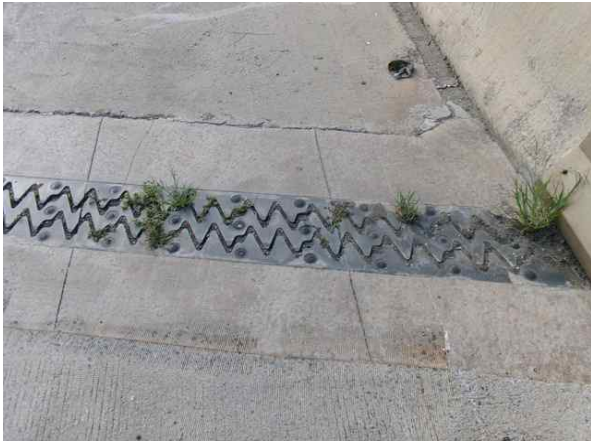
| 손상현황 | • A1 이물질 퇴적(L=3.0m) | 손상현황 | • A2 후타재 균열 |
| 원 인 | • 공용기간 증가 | 원 인 | • 건조수축 거푸집 조기탈거 등 |

| 조치방안 | • 정비(청소) | 조치방안 | • 주의관찰 |

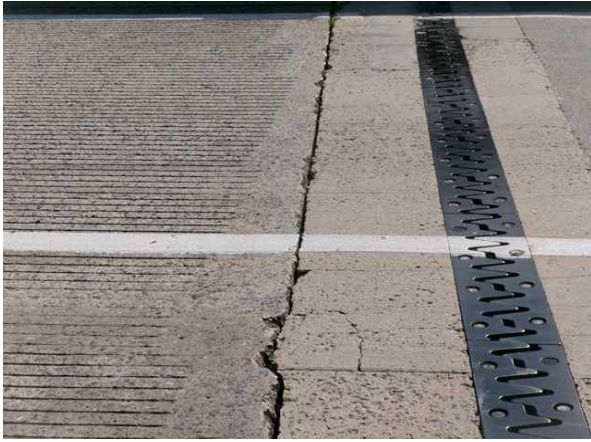
| 손상현황 | • A2 후타재 파손(0.1×0.1) | 손상현황 | • A2 후타재 망상균열(0.4×7.0) |
| 원 인 | • 공용기간 증가, 중차량 | 원 인 | • 초기 건조수축 등 |

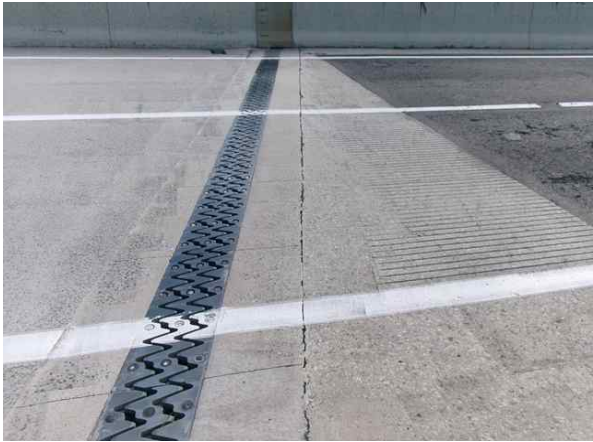
| 손상현황 | • S1 접속부 이격(L=8.0m) | 손상현황 | • S2 패임(0.1×0.1) |
| 원 인 | • 접속부 침하, 공용연수 증가 등 | 원 인 | • 외부 충격 |

| 조치방안 | • 주의관찰 | 조치방안 | • 주의관찰 |

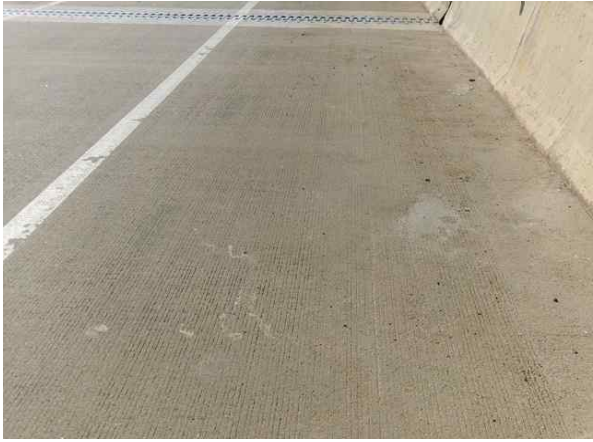
| 손상현황 | • S7 망상균열(5.0×2.0) | 손상현황 | • S1 망상균열(10.0×5.0) |
| 원 인 | • 건조수축, 공용중 열화 | 원 인 | • 건조수축, 공용중 열화 |

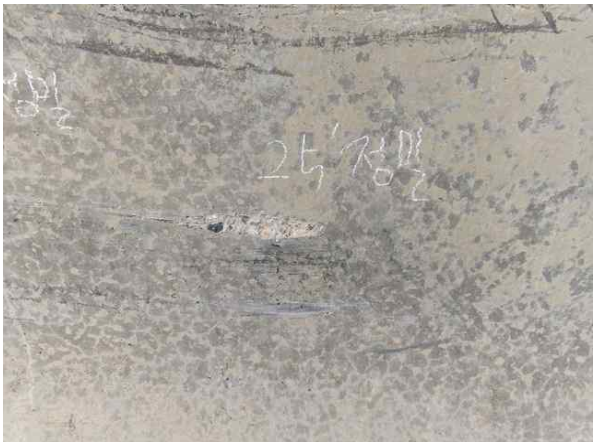
| 손상현황 | • S4 균열 (0.2×0.1) | 손상현황 | • S5 파손 (0.1×0.1) |
| 원 인 | • 외부 충격 | 원 인 | • 외부 충격 |

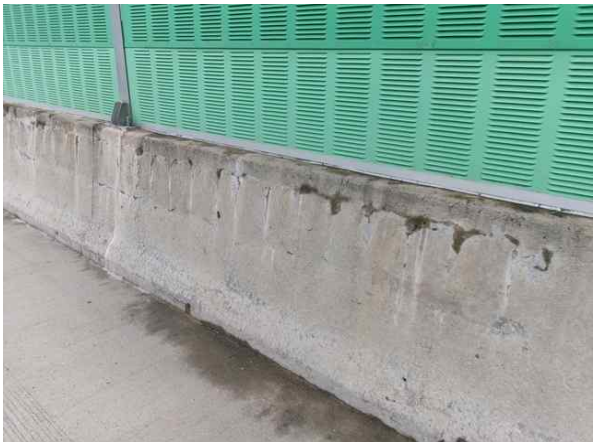
| 손상현황 | • S5 망상균열 (20.0×1.0) | 손상현황 | • S8 파손 및 철근노출 (1.0×1.0) |
| 원 인 | • 건조수축, 거푸집 조기탈거 | 원 인 | • 건조수축, 거푸집 조기탈거 |

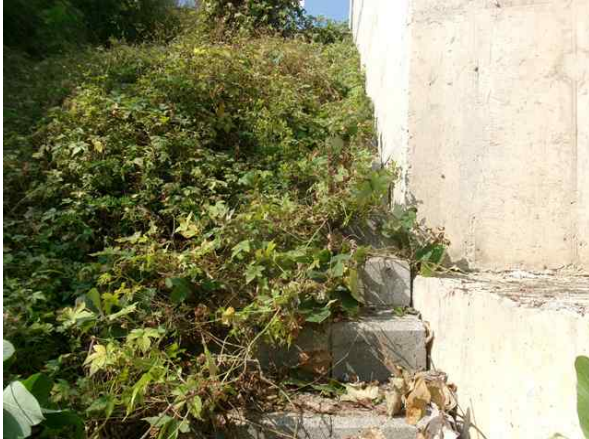
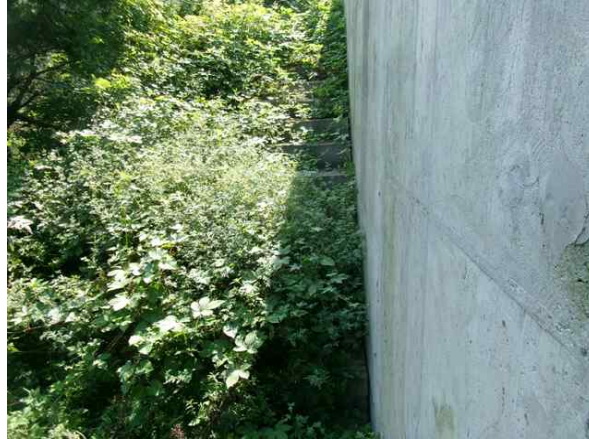
| 손상현황 | • 점검계단 상태양호 | 손상현황 | • 점검계단 상태양호 |

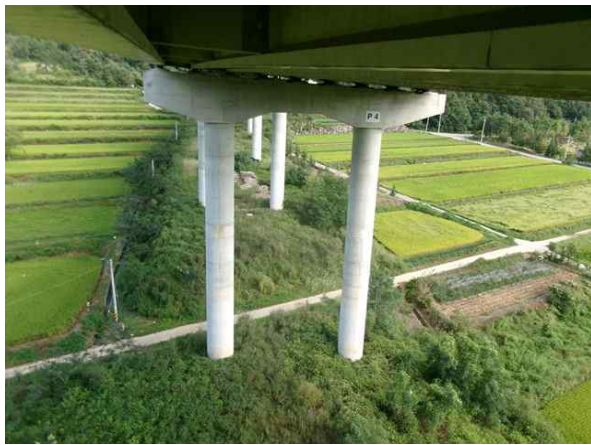
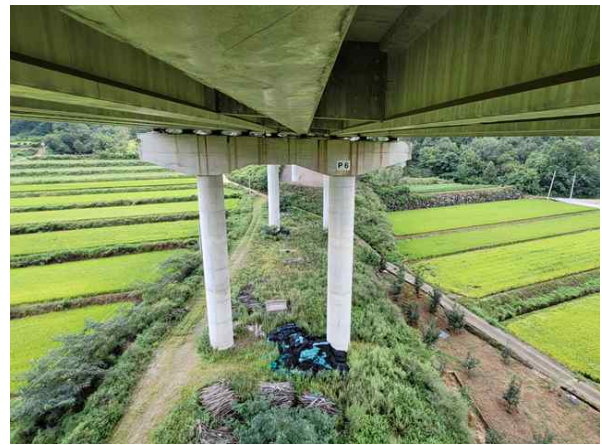
교각 코핑부 상태양호

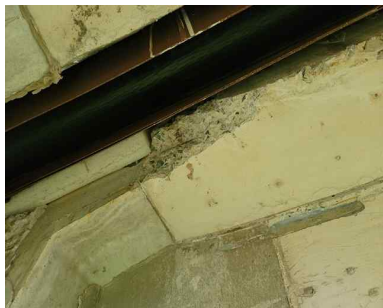
| <p>① 바닥판하면 S7 박락 및 철근노출 - 진전 여부확인</p> | <p>② 교대 A1 균열부 백태 - 진전 여부확인</p> | <p>③ 교대 A1 법면 침하- 진전 여부확인</p> |

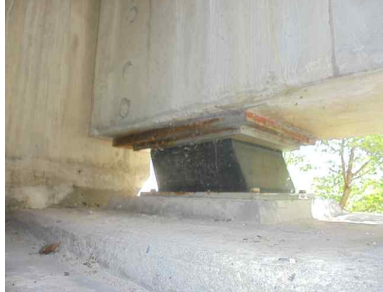
| <p>④ 교량받침 A2 Plate 부식 - 진전 여부확인</p> | <p>⑤ 교량받침 P3 재료분리 및 철근노출 - 진전 여부확인</p> | <p>⑥ 신축이음 P6후타개 균열 - 진전 여부확인</p> |

- 교량받침에 조사된 무수축몰탈 및 받침콘크리트 균열(0.3mm미만)의 경우 건조수축, 거푸집 조기탈거 등에 의한 손상으로 시설물에 영향을 미치는 구조적인 손상은 아닌 것으로 판단되며 내구성 확보 차원의 표면보수 등의 보수를 실시하는 것이 바람직하다.
- 조사된 Plate 부식의 경우 시공시 외부 우수유입, 습기흡착 등에 의한 손상으로 시설물에 영향을 미치는 구조적인 손상은 아닌 것으로 판단되며 내구성 확보 차원의 재도장 등의 보수를
