## 12. 오실교

### 12.1 시설물의 개요

본 시설물은 경상북도 구미시 장천면 오로리(상주영천고속도로 37.293~38.023km)에 위치한 교량으로서 총 연장 280.0m, 폭 24.3m, 왕복 4차로로 시공되어 있다.

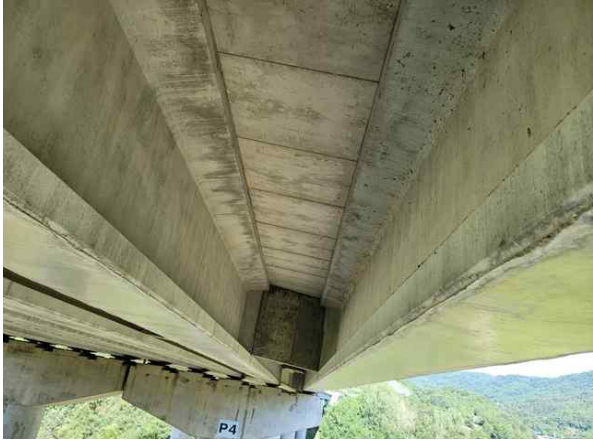
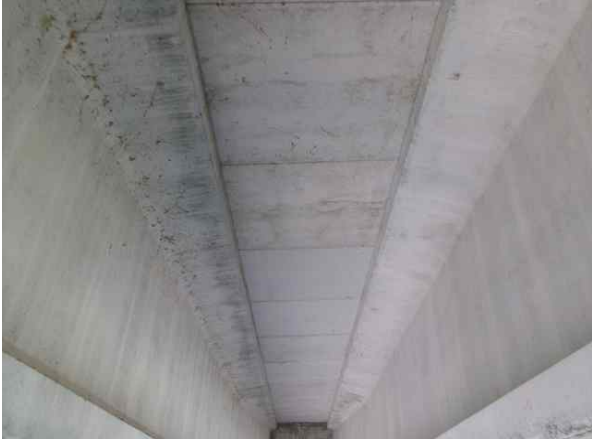
| 손상현황 | • S5 상태양호 | 손상현황 | • S5 상태양호 |
| 원 인 | • - | 원 인 | • - |

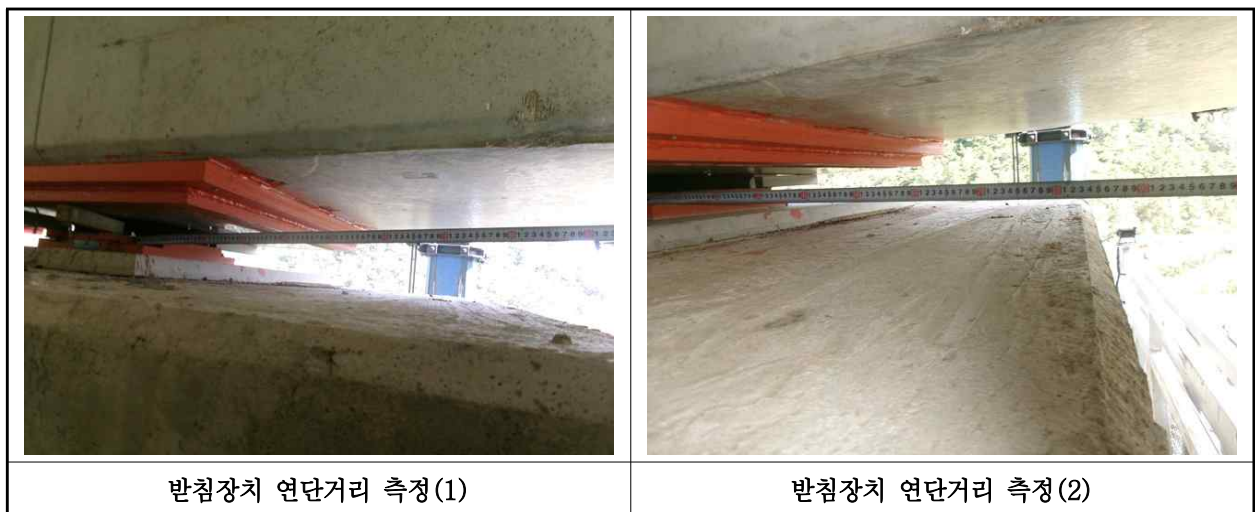
반침장치 연단거리 측정(1)

- 연단거리 측정 결과, 전 개소 모두 실측 연단거리가 계산 연단거리를 상회하고 있는 것으로 측정되어 설계기준을 만족하고 있는 것으로 검토되었다.

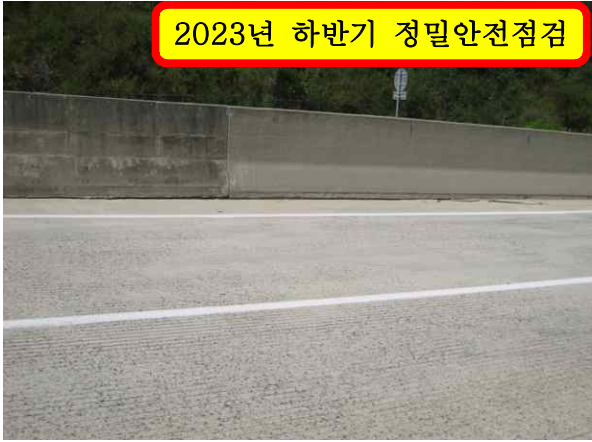
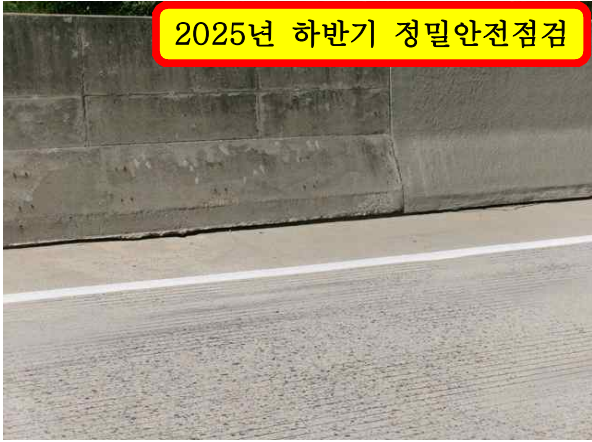
【사진 12.3.21】 교면포장 손상현황

| 손상현황 | • S1 접속부 포장침하(L=5.5m) | 손상현황 | • S1 접속부 포장침하(L=5.5m) |
| 원 인 | • - | 원 인 | • 침하, 시공미흡 |
| 손상현황 | • S3 망상균열(5.0×3.0) | 손상현황 | • S1 접속부 이격(L=10m) |

- 전회 점검과 비교결과, 기존손상인 접속부 포장침하 등의 손상이 확인되었으며, 금회 점검에서 신규손상으로 포장 망상균열, 접속부 이격 등의 손상이 추가로 조사되었다.

- 교면포장에 조사된 포장 망상균열, 접속부 포장 침하, 이격의 경우 침하, 시공미흡, 건조수축, 공용기간 증가 등에 의한 손상으로 시설물에 영향을 미치는 구조적인 손상은 아닌 것으로 판단되며 즉각적인 보수보다 주의관찰 후 손상 진전 시 적절한 보수를 실시하는 것이 바람직하다.

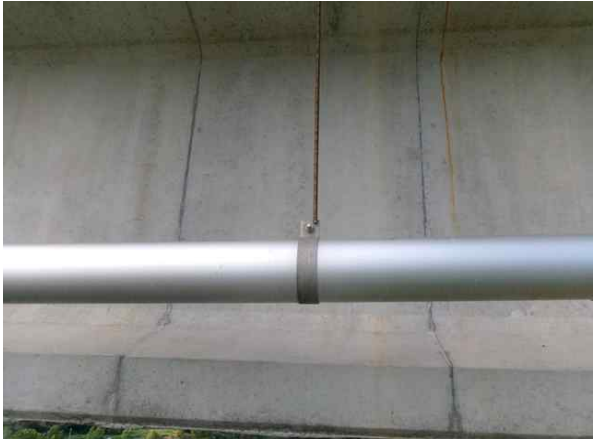
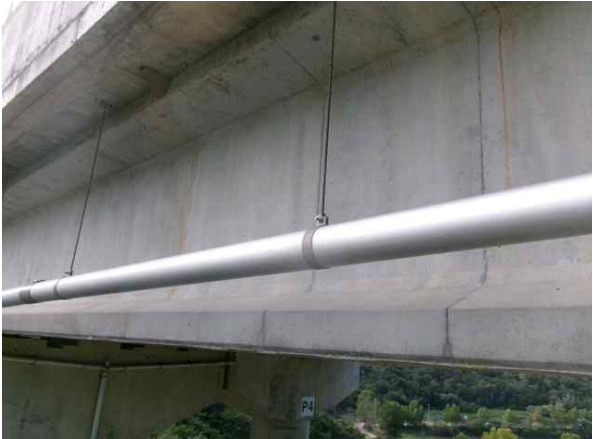
【사진 12.3.23】 배수시설 손상현황

| 손상현황 | • S4 배수관 고정대 탈락 | 손상현황 | • S4 배수관 고정대 탈락 |
| 원 인 | • 공용연수 증가 | 원 인 | • 공용연수 증가 |

- 전회 점검과 비교결과, 기존손상이 없는 양호한 상태임을 확인되었으며, 금회 점검에서 신규 손상으로 배수관 고정대 탈락 등의 손상이 추가로 조사되었다.

- 배수시설에 조사된 배수관 고정대 탈락의 경우 공용연수 증가에 의한 손상으로 시설물에 영향을 미치는 구조적인 손상은 아닌 것으로 판단되며 내구성 확보 차원의 정비 등의 보수를 실시하는 것이 바람직하다.

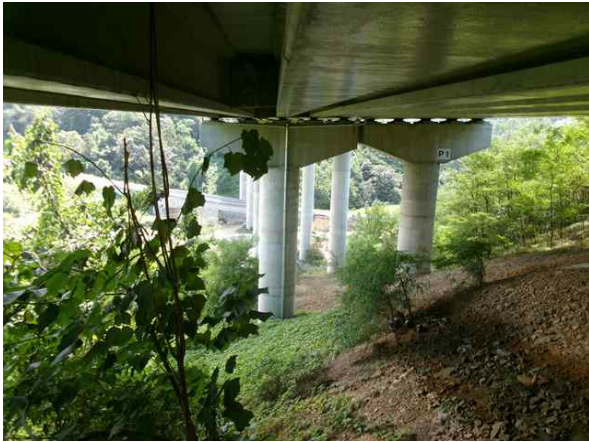
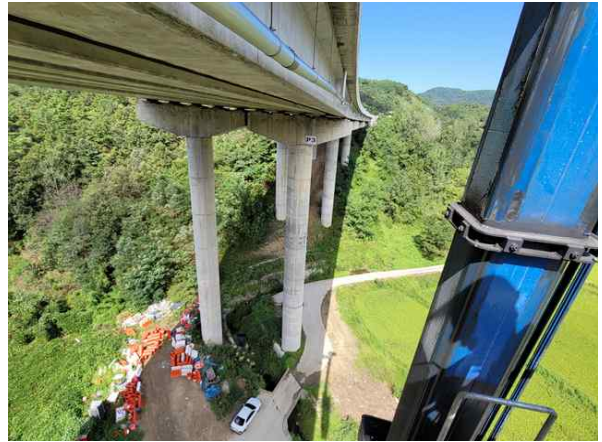
교각 코핑부 상태양호

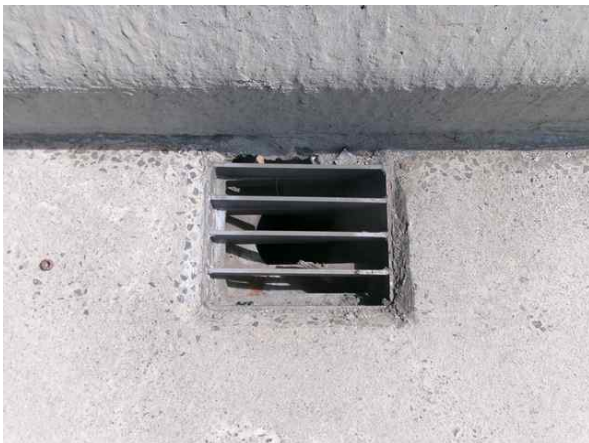
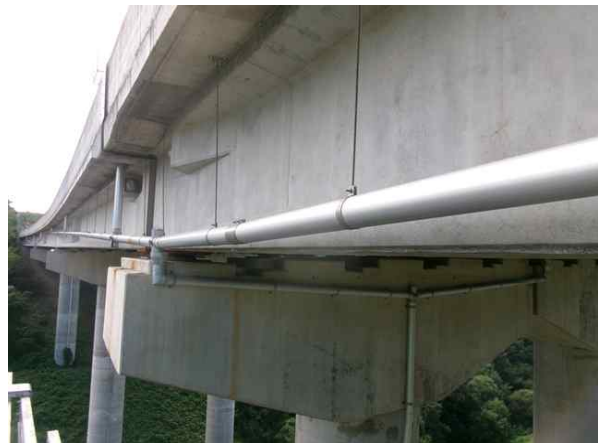
교량 집수구 상태양호

배수관 고정상태 양호

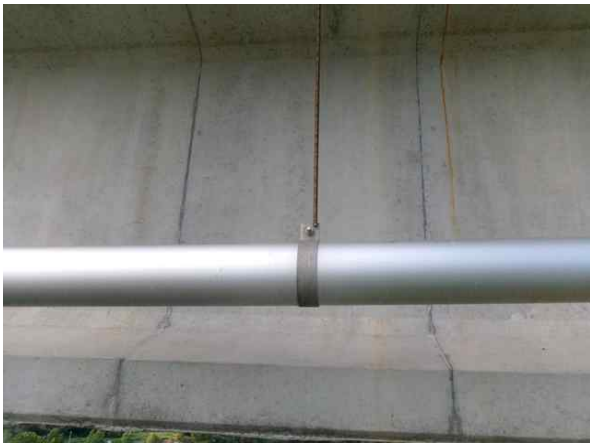
- 본 과업대상 오실교는 S4 ~ S5구간이 장천로를 횡단하는 교량이다.
- 중대시민재해를 유발할 수 있는 위험요소로 낙하물, 교량접속부 파손, 포장불량, 배수시설 기능저하 등 항목이 해당된다.
- 공중이용시설 10대 위험요소 중 교량에 해당하는 항목에 대한 점검결과, 배수시설에서 배수관 고정대 탈락(S4)이 조사되었으며 하부로 차량 및 사람이 통행하는 것이 가능한 것으로 확인되어 중대시민재해를 방지하기 위한 정비 등의 유지관리가 필요하다.
- 점검일 현재는 중대결함인 없는 비교적 양호한 상태이지만 향후, 소형결함으로도 재해 발생 가능성이 있으므로 유해·위험요인이 있는 취약시설물에 대한 중점관리 및 예방 차원의 보수·보강 등의 유지관리가 필요하다.

S4 배수관 고정대 탈락

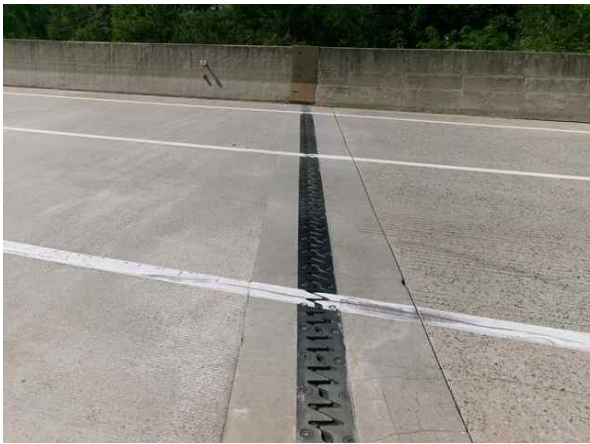
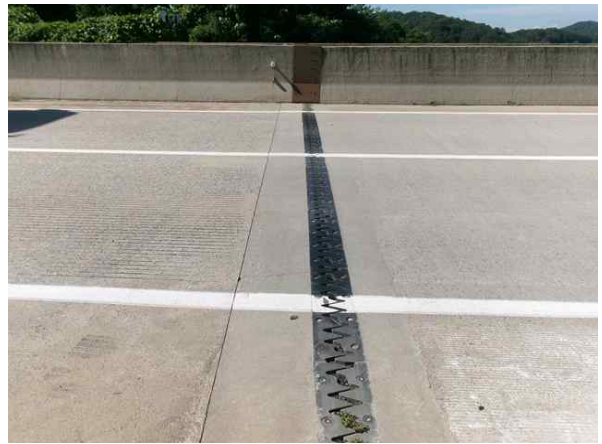
신축이음 상태양호

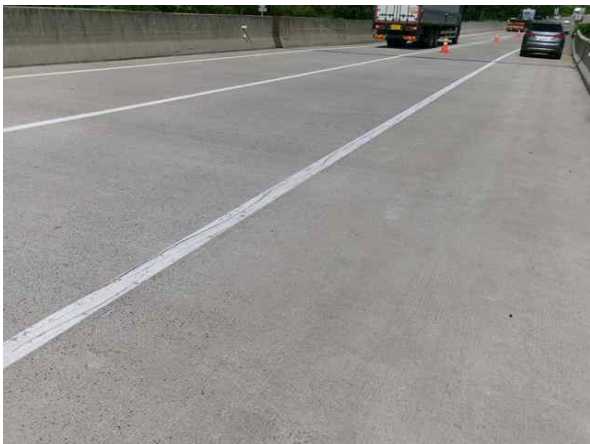
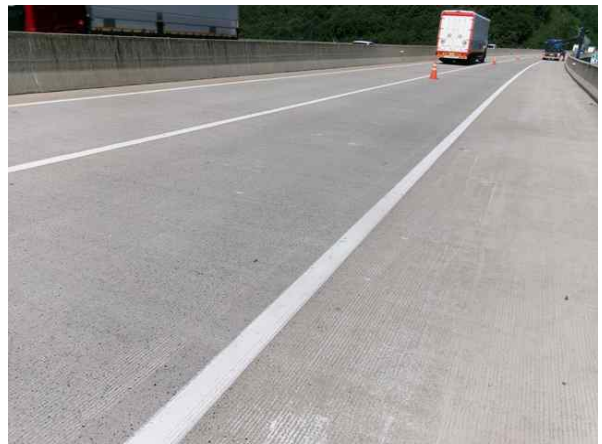
교면포장 상태양호

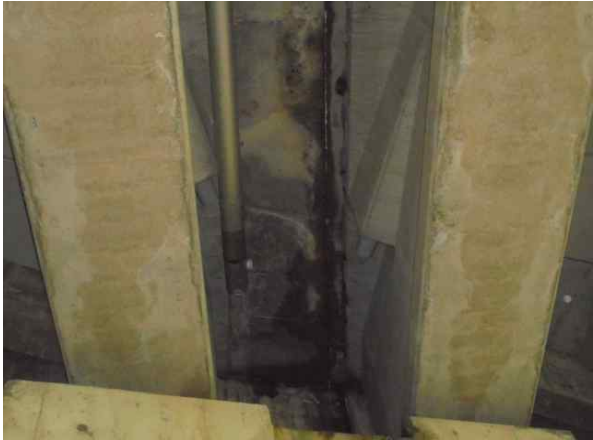
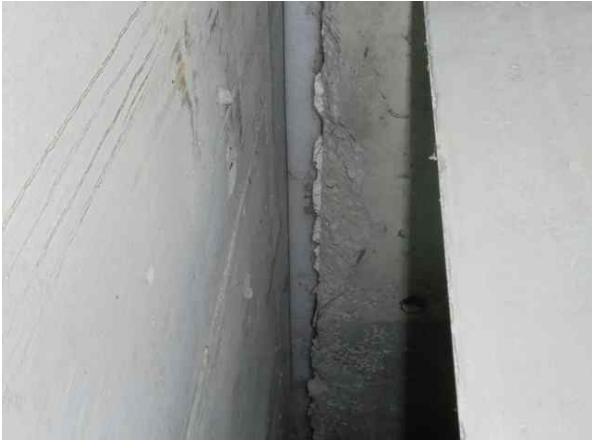
【사진 12.3.28】 바닥판하면 손상현황

| 손상현황 | • S1 재료분리 및 철근노출(1.0×0.5) | 손상현황 | • S1 파손(0.3×0.5) |
| 원 인 | • 시공미흡, 다짐부족 등 | 원 인 | • 다짐부족, 거푸집 조기탈거 등 |

- 전회 점검과 비교결과, 기존손상인 재료분리 및 철근노출 등의 손상이 확인되었으며, 금회 점검에서 신규손상으로 파손 등의 손상이 추가로 조사되었다.

- 바닥판 하면에 조사된 파손, 재료분리 및 철근노출, 파손의 경우 다짐부족, 시공미흡, 거푸집 조기탈거 등 복합적인 원인에 의한 손상으로 구조적인 영향을 미치는 손상은 아니나 내구성 확보 차원의 단면보수, 단면보수+방청 등 보수가 필요하다고 판단된다.

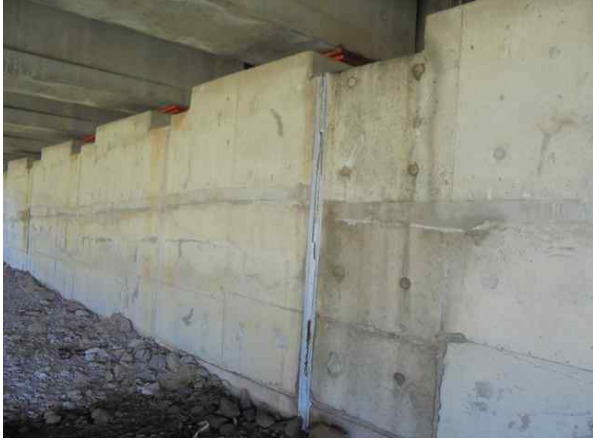
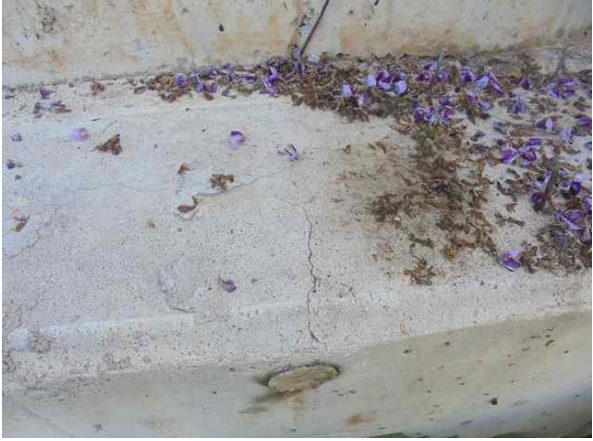
【사진 12.3.34】 교대 손상현황

| 손상현황 | • A2 실란트 파손(L=5.0m) | 손상현황 | • A2 균열(0.3mm이상) |
| 원 인 | • 공용기간 경과 등 | 원 인 | • 건조수축, 거푸집 조기탈거 등 |

- 전회 점검과 비교결과, 기존손상인 실란트 파손 등의 손상이 확인되었으며, 금회 점검에서 신규손상으로 균열(0.3mm이상) 등의 손상이 추가로 조사되었다.

- 교대에 발생한 실란트 파손은 공용중 열화로 인한 손상으로 실란트 충전 등의 보수가 필요하다.
- 조사된 균열(0.3mm이상)의 경우 건조수축, 거푸집 조기탈거 등 복합적인 원인에 의한 손상으로 구조적인 영향을 미치는 손상은 아니나 내구성확보 차원의 주입보수 등 보수가 필요하다고 판단된다.

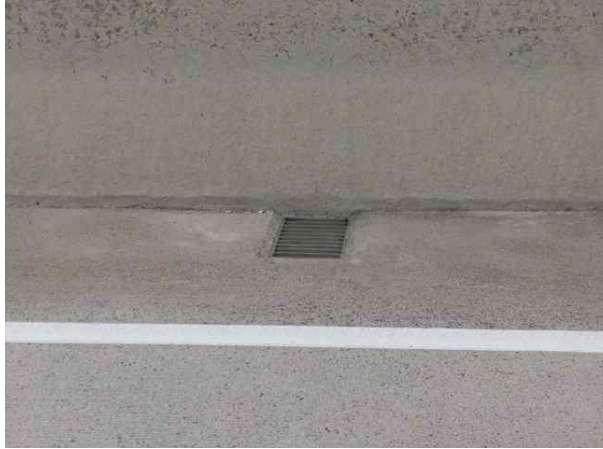
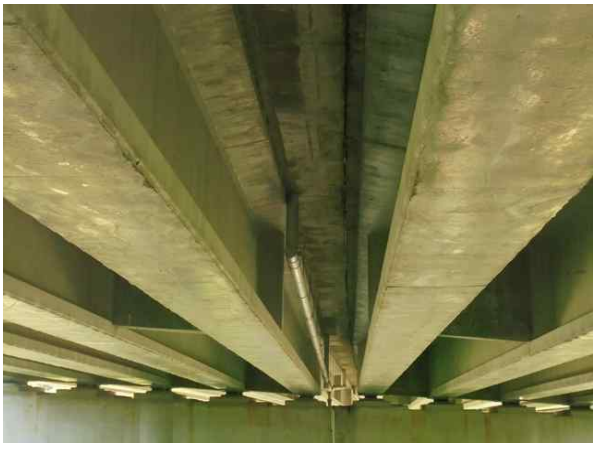
【사진 12.3.48】 배수시설 손상현황

| 손상현황 | • 배수구 상태양호 | 손상현황 | • 배수관 상태양호 |

- 배수시설은 기 손상인 없는 양호한 상태이며, 금회 신규 손상도 확인되지 않았다.

- 배수구는 현재 전반적으로 양호한 상태이며, 주기적인 점검을 통한 손상의 발생 여부 확인 등의 유지관리가 요구된다.

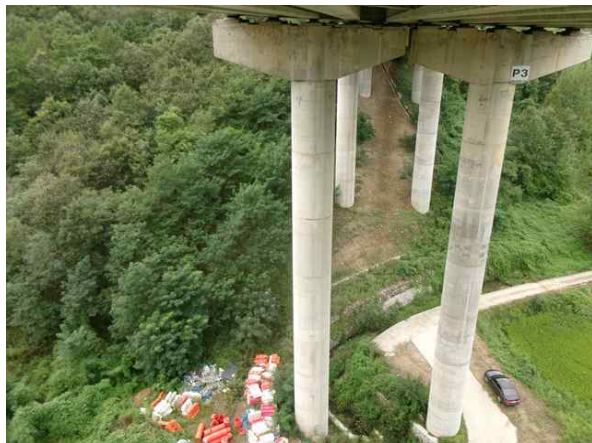
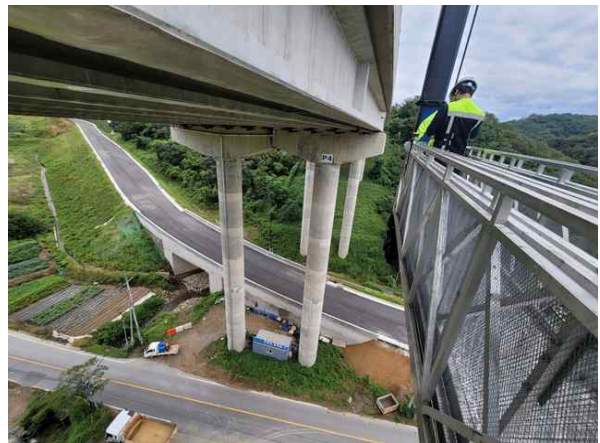
【사진 12.3.51】 교량의 공중이용시설 10대 위험요소 손상현황

교각 코핑부 상태양호

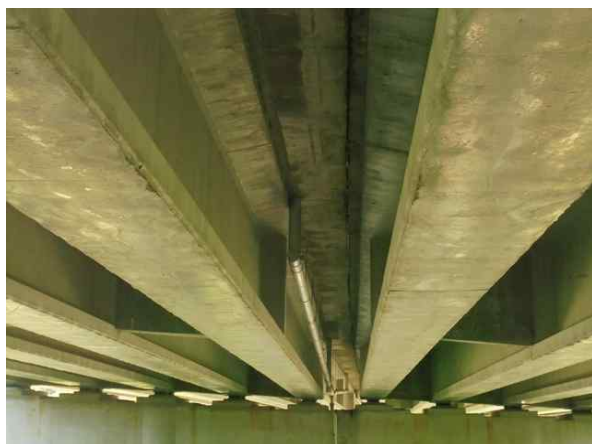
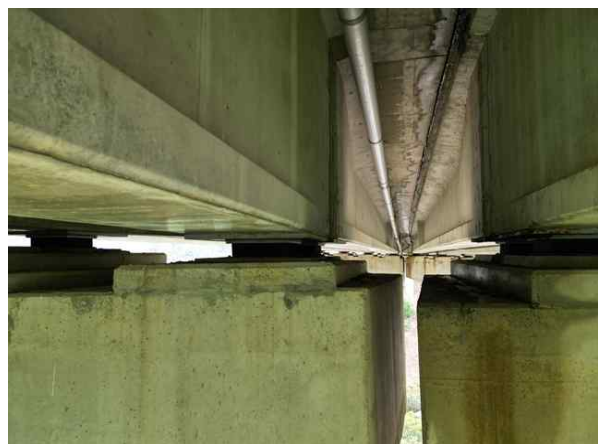
중분대 하면 상태양호

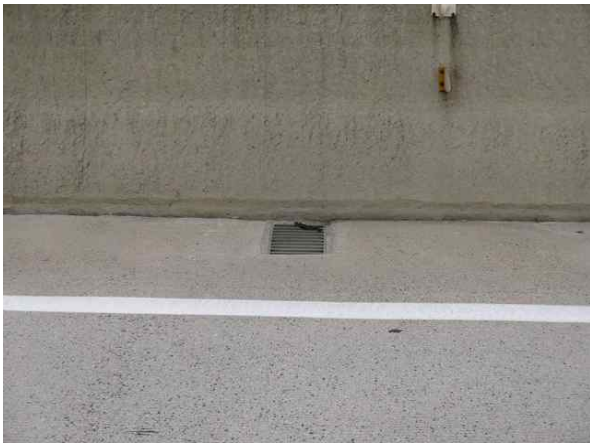
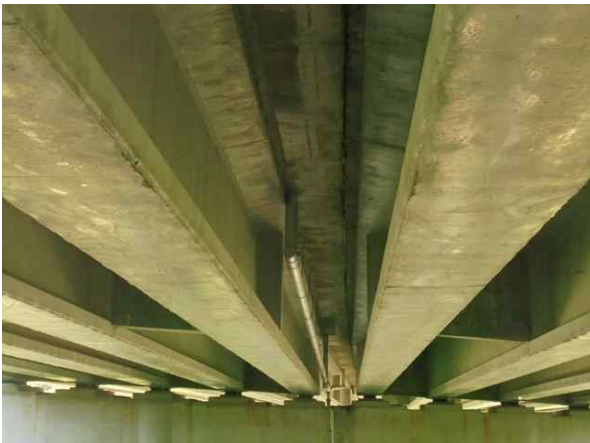
【사진 12.3.52】 교량의 공중이용시설 10대 위험요소 손상현황(계속)

| <p>교량 집수구 상태양호</p> | <p>배수관 고정상태 양호</p> |

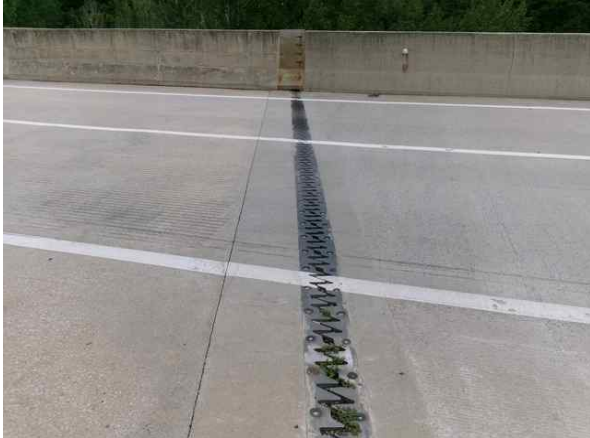
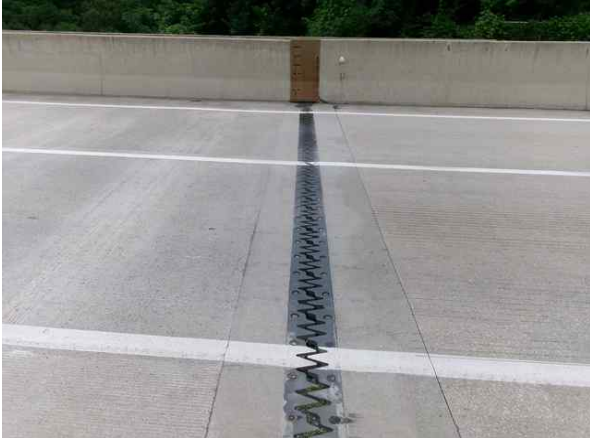
| <p>신축이음 상태양호</p> | |

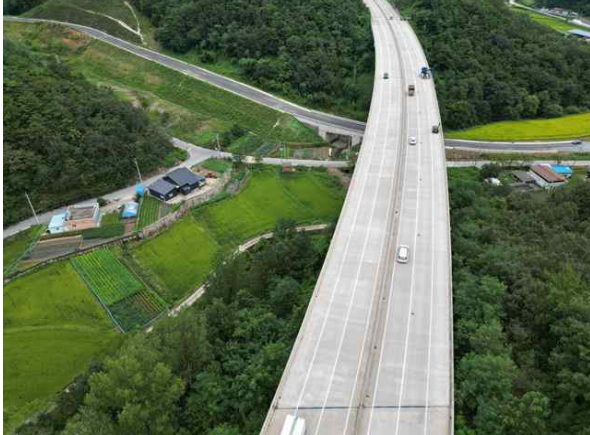
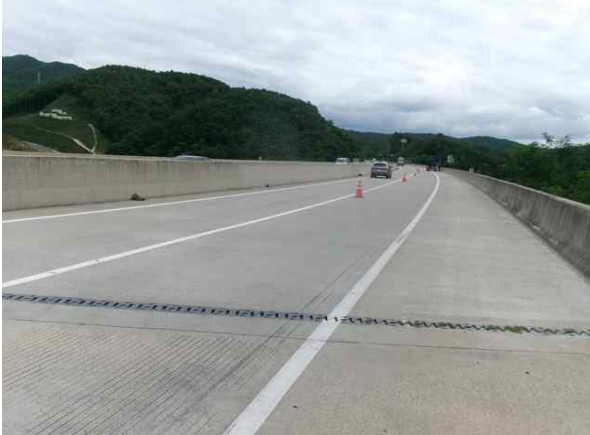
| <p>교면포장 상태양호</p> | |

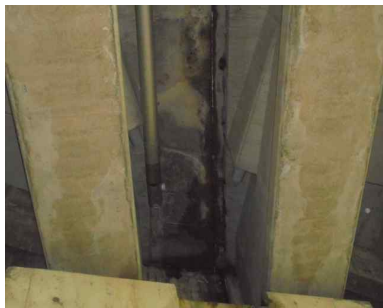
| <p>① 바닥판하면 S1 재료분리 및 철근노출 - 진전 여부확인</p> | <p>② 교대 A2 균열(0.3mm이상) - 진전 여부확인</p> | <p>③ 교각 P1(0.3mm이상) - 진전 여부확인</p> |

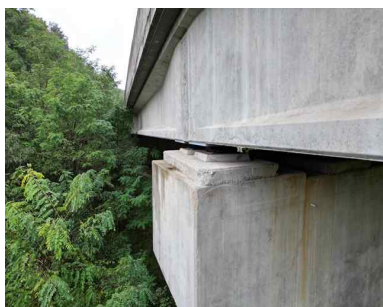
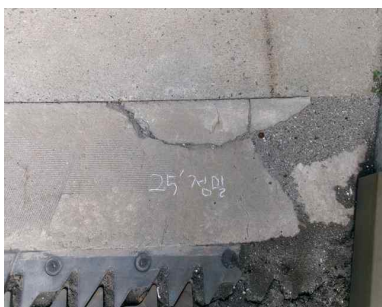
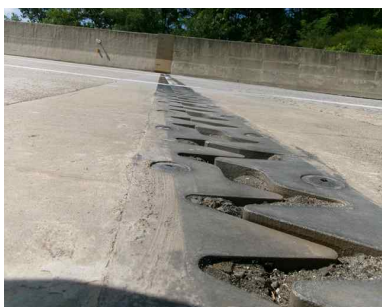
| <p>④ 교각 P1 반침콘크리트 파손 - 진전 여부확인</p> | <p>⑤ 신축이음 A1 후타재 파손 - 진전 여부확인</p> | <p>⑥ 신축이음 A1 본체 단차 - 진전 여부확인</p> |
