## 13. 불당교

### 13.1 시설물의 개요

본 시설물은 경상북도 구미시 장천면 오로리(상주영천고속도로 38.817~39.057km)에 위치한 교량으로서 총 연장 240.0m, 폭 25.4m, 왕복 4차로로 시공되어 있다.

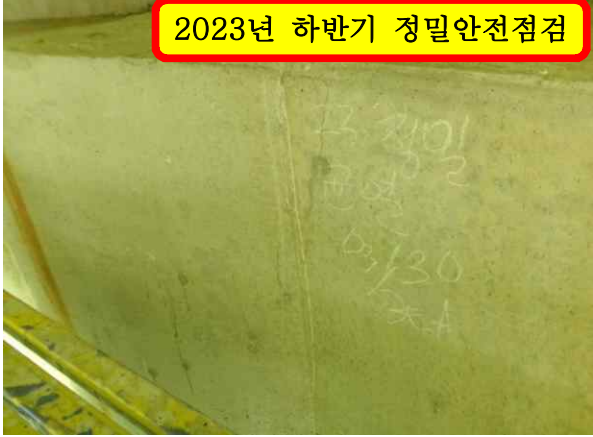
| <div>2023년 하반기 정밀안전점검</div> | | <div>2025년 하반기 정밀안전점검</div> | |

| 손상현황 | • P1 균열(0.3mm이상) | 손상현황 | • P1 균열(0.3mm이상) |
| 원 인 | • - | 원 인 | • 건조수축, 거푸집 조기탈거 등 |

| 조치방안 | • - | 조치방안 | • 주입보수 |

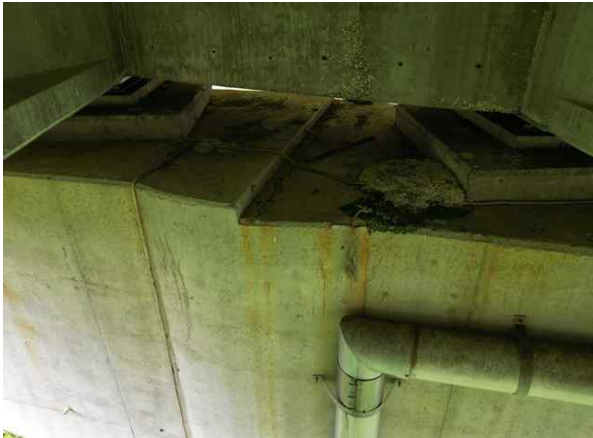
| 손상현황 | • P1 페콘크리트 퇴적(1.0×1.0) | 손상현황 | • P2 균열(0.3mm/이상) |
| 원 인 | • 시공미흡 | 원 인 | • 건조수축, 거푸집 조기탈거 등 |

| 조치방안 | • 정비 | 조치방안 | • 주입보수 |

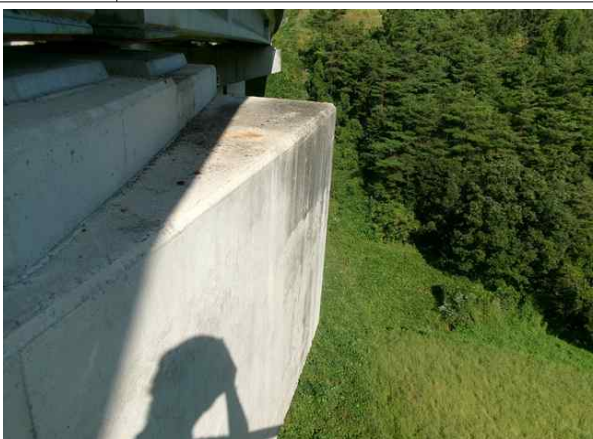
| 손상현황 | • P3 망상균열(2.0×2.0) | 손상현황 | • P4 균열(0.3mm미만) |
| 원 인 | • 건조수축, 거푸집 조기탈거 등 | 원 인 | • 건조수축, 거푸집 조기탈거 등 |

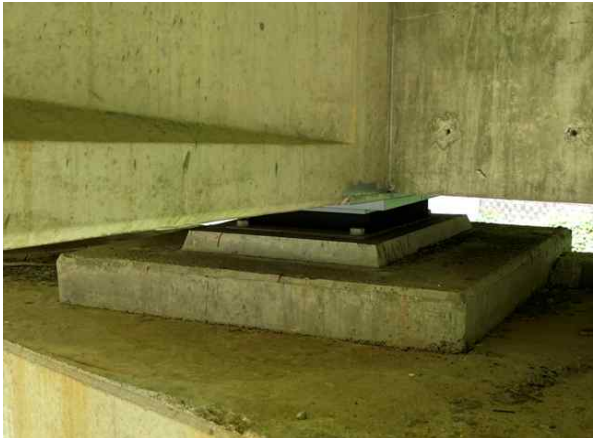
| 손상현황 | • P1-Sh3 몰탈 균열(0.3mm미만) | 손상현황 | • P2-Sh3 받침콘크리트 재료분리(0.3×0.2) |
| 원 인 | • 건조수축, 온도변화 | 원 인 | • 다짐부족, 거푸집 조기탈거 등 |

| 조치방안 | • 표면처리 | 조치방안 | • 단면보수 |

- 교량받침에 조사된 무수축물탈 균열(0.3mm미만)의 경우 건조수축, 온도변화, 거푸집 조기탈거 등에 의한 손상으로 시설물에 영향을 미치는 구조적인 손상은 아닌 것으로 판단되며 내구성 확보 차원의 표면처리 등의 보수를 실시하는 것이 바람직하다.
- 조사된 받침콘크리트 재료분리의 경우 다짐부족 및 거푸집 조기 탈거 등에 의한 손상으로 시설물에 영향을 미치는 구조적인 손상은 아닌 것으로 판단되며 내구성 확보 차원의 단면보수 등의 보수를 실시하는 것이 바람직하다.
- 조사된 플레이트 부식의 경우 우수유입, 습기흡착 등에 의한 손상으로 시설물에 영향을 미치는 구조적인 손상은 아닌 것으로 판단되며 내구성 확보 차원의 재도장 등의 보수를 실시하는 것이 바람직하다.
- 조사된 이동량표시계 탈락의 경우 시공미흡 등에 의한 손상으로 정비 등의 보수를 실시하는 것이 바람직하다.

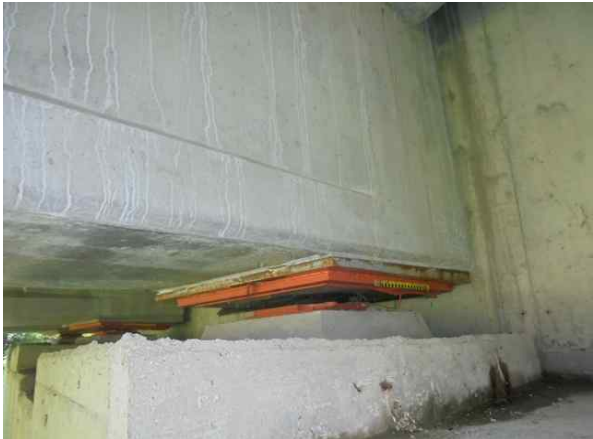
| 손상현황 | • A2-Sh3 플레이트 부식 | 손상현황 | • P4-Sh2 몰탈 균열(0.1mm/0.2m) |
| 원 인 | • 우수유입, 습기흡착 등 | 원 인 | • 시공미흡 |

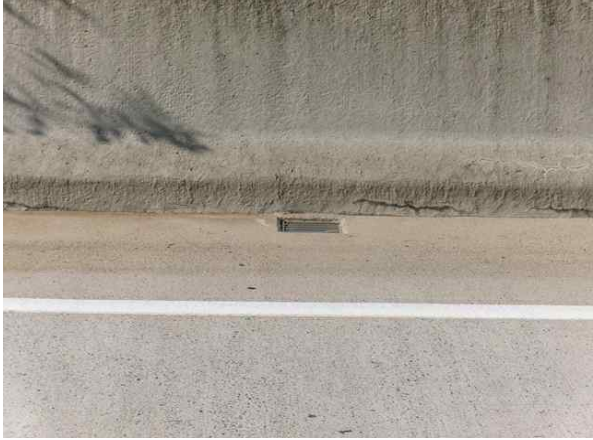
| 손상현황 | • 배수구 상태양호 | 손상현황 | • 배수관 상태양호 |

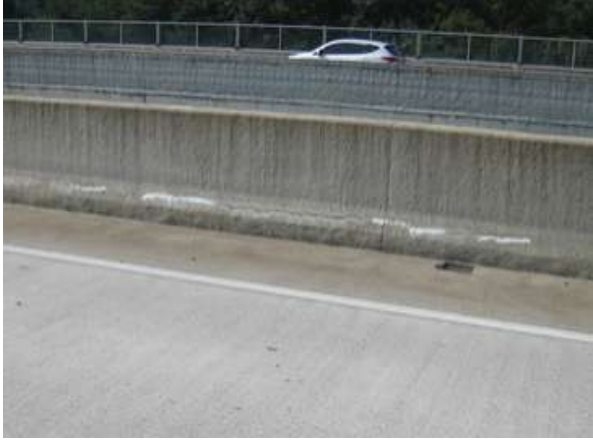
| 손상현황 | • S5 중앙분리대 균열(0.2mm/0.2m) | 손상현황 | • S6 기보수 상태양호 |
| 원 인 | • 건조수축, 거푸집 조기탈거 등 | 원 인 | • - |

- 방호벽에 조사된 균열(0.3mm미만)의 경우 시공시 건조수축, 거푸집집 조기 탈거 등에 의한 손상으로 시설물에 영향을 미치는 구조적인 손상은 아닌 것으로 판단되며 주의관찰 후 손상 진전시 적절한 보수를 실시하는 것이 바람직하다.
- 조사된 파손의 경우 시공시 다짐미흡 및 거푸집 조기 탈거 등에 의한 손상으로 시설물에 영향을 미치는 구조적인 손상은 아닌 것으로 판단되며 내구성 확보 차원의 단면보수 등의 보수를 실시하는 것이 바람직하다.

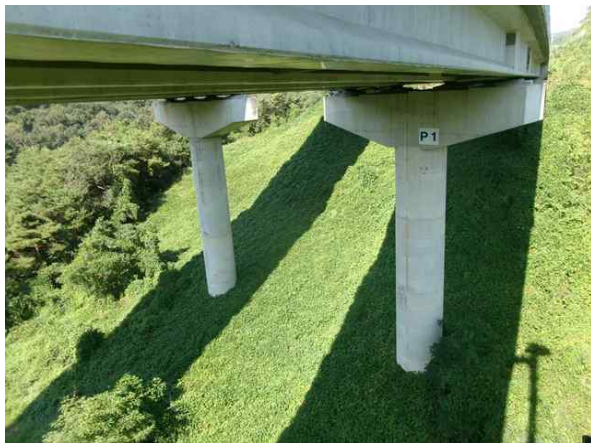
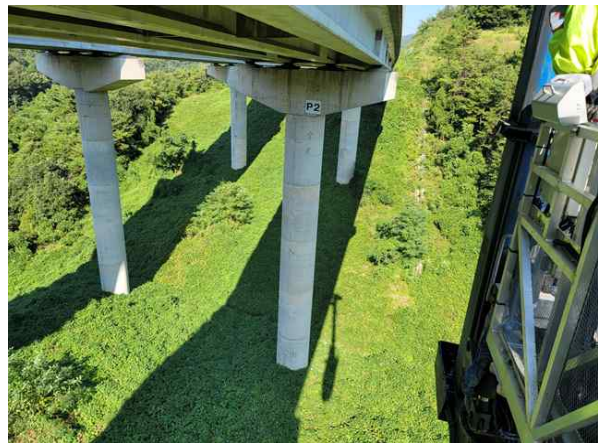
교각 코핑부 상태양호

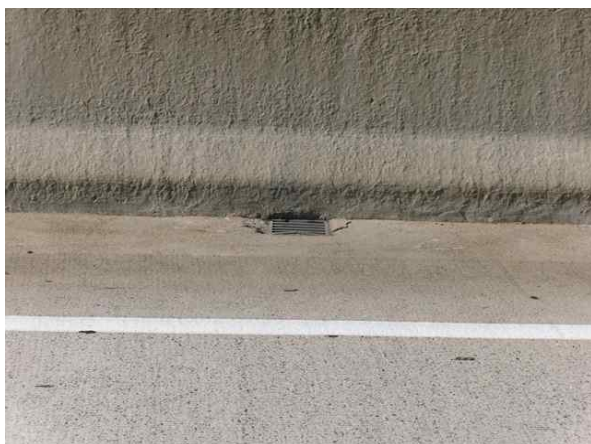
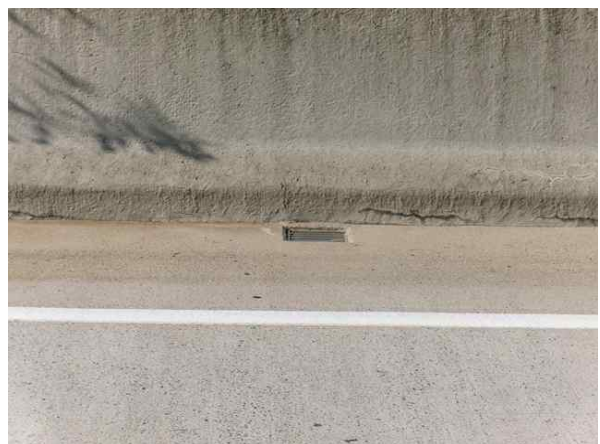
집수구 상태양호

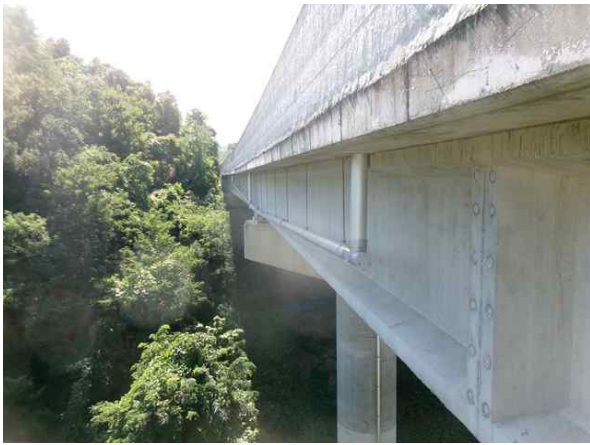
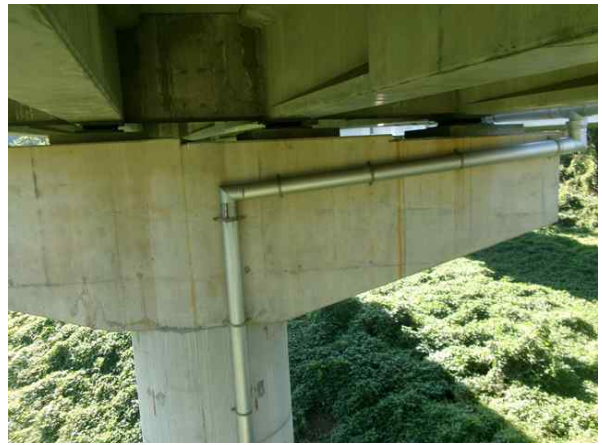
배수관 고정상태 양호

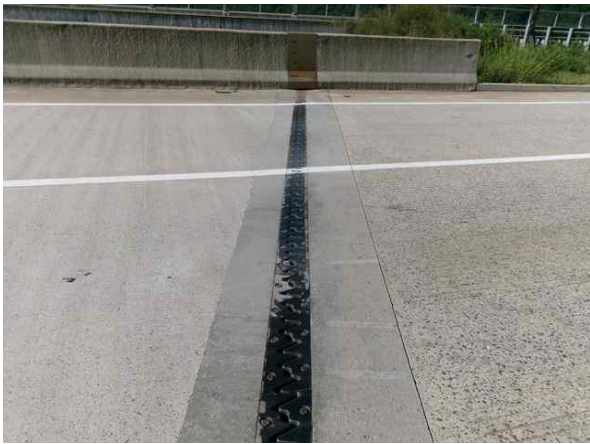
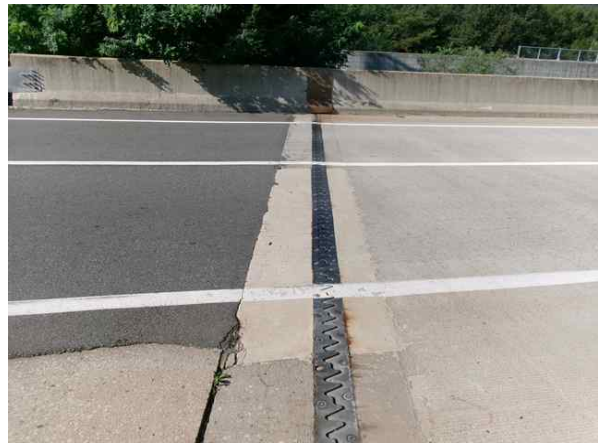
신축이음 상태양호

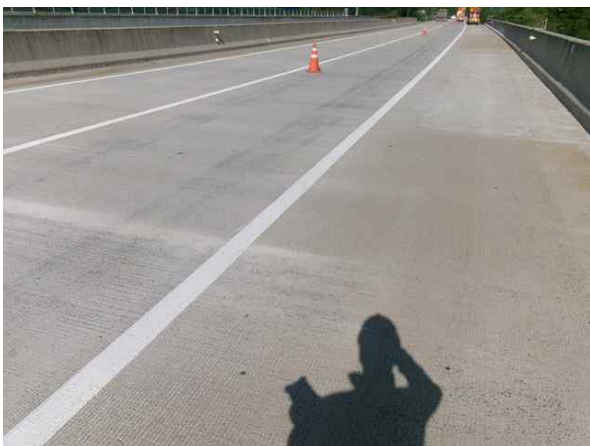
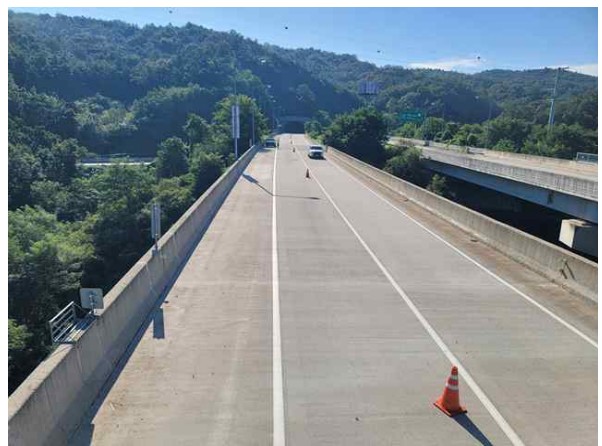
교면포장 상태양호

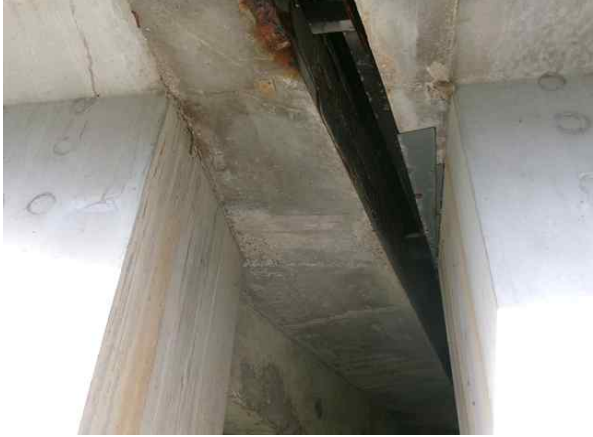
| 손상현황 | • S4 재료분리(0.3×0.3) | 손상현황 | • S4 재료분리(0.5×1.0) |
| 원 인 | • 시공미흡, 다짐부족 등 | 원 인 | • 시공미흡, 다짐부족 등 |

- 바닥판하면의 재료분리는 시공미흡, 다짐부족 등에 의해 발생한 손상으로 내구성 확보 차원에서 단면보수를 실시하는 것이 요구된다.

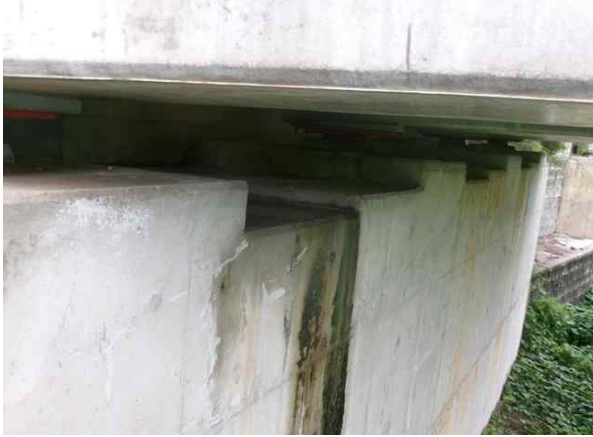
| 손상현황 | • A1 체수(1.0×1.5) | 손상현황 | • A1 누수흔적(0.5×3.0) |
| 원 인 | • 우수유입 등 | 원 인 | • 우수유입 등 |

| 조치방안 | • 표면처리 | 조치방안 | • 주의관찰 |

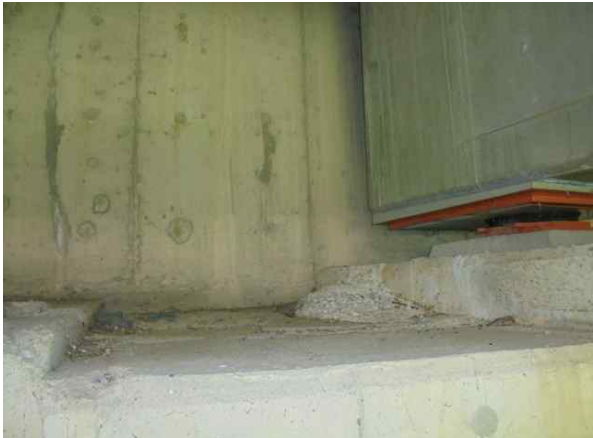
| 손상현황 | • A2 페콘크리트 퇴적(0.5×1.0) | 손상현황 | • A2 균열(0.3mm이상) |
| 원 인 | • 시공미흡 | 원 인 | • 건조수축, 거푸집 조기탈거 등 |

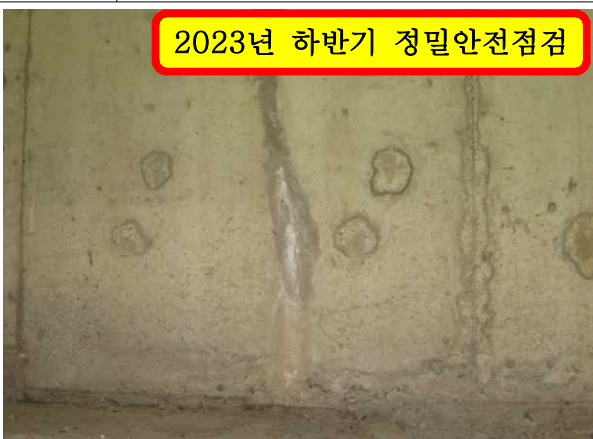
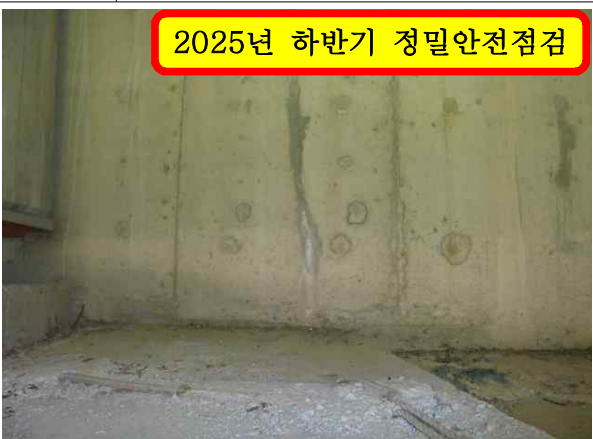
| 손상현황 | • A2 백태(0.2×0.3) | 손상현황 | • A2 백태(0.2×0.3) |
| 원 인 | • - | 원 인 | • 우수유입, 습기흡착 등 |

- 교대에 조사된 균열(0.3mm이상), 백태의 경우 건조수축, 거푸집 조기탈거, 우수유입, 습기흡착 등 복합적인 원인에 의한 손상으로 구조적인 영향을 미치는 손상은 아니나 내구성확보 차원의 주입보수, 표면처리 등 보수가 필요하다고 판단된다.
- 조사된 층분리의 경우 다짐부족, 거푸집 조기탈거 등 복합적인 원인에 의한 손상으로 구조적인 영향을 미치는 손상은 아니나 내구성확보 차원의 단면보수 등 보수가 필요하다고 판단된다.
- 조사된 녹물유출, 누수흔적, 체수의 경우 외부 우수유입, 습기흡착 등 복합적인 원인에 의한 손상으로 주의관찰 후 손상 진전 시 적절한 보수를 실시하는 것이 바람직하다.

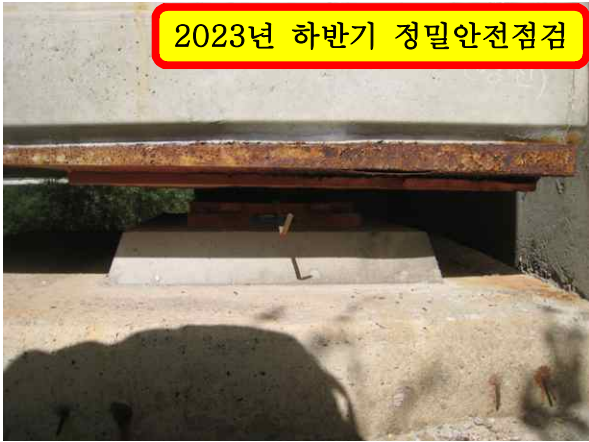
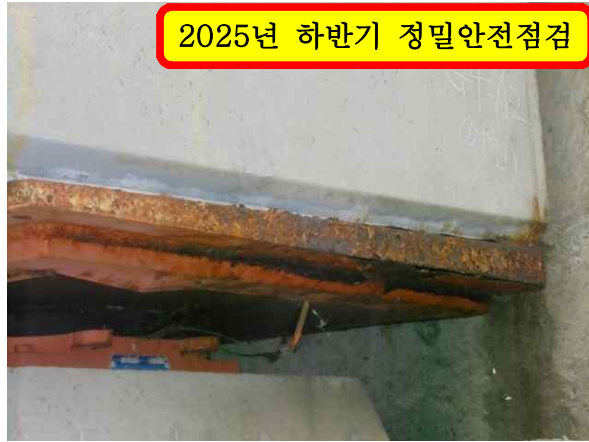
| 손상현황 | • A2-Sh4 플레이트 부식 | 손상현황 | • A2-Sh4 플레이트 부식 |
| 원 인 | • - | 원 인 | • 공용기간 증가, 습기흡착 |

| 조치방안 | • - | 조치방안 | • 채도장 |

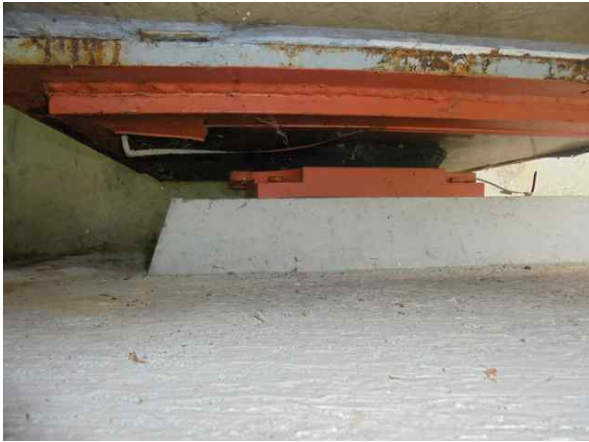
| 손상현황 | • A2-Sh4 몰탈 균열 (0.3mm미만) | 손상현황 | • P2-Sh4 받침콘크리트 재료분리 (0.2x0.2) |
| 원 인 | • 건조수축, 온도변화 | 원 인 | • 다짐부족, 거푸집 조기탈거 등 |

- 교량받침에 조사된 무수축몰탈 균열(0.3mm미만)의 경우 건조수축 및 온도변화, 거푸집 조기 탈거 등에 의한 손상으로 판단되며, 교량받침의 거동에 영향을 미칠만한 손상은 아니나, 손상의 진전 방지를 위한 표면처리 등의 조치가 요망된다.
- 조사된 받침콘크리트 재료분리의 경우 시공초기 다짐부족, 거푸집 조기탈거 등에 의한 것으로 손상의 진전 방지를 위한 단면보수 등의 조치가 필요할 것으로 판단된다.
- 조사된 플레이트 부식의 경우 공용기간 증가, 습기흡착 등에 의한 손상으로 판단되며, 손상의 진전 방지를 위한 재도장 등의 조치를 취하는 것이 바람직 할 것으로 판단된다.
- 조사된 이동량표시계 탈락은 시공미흡 등에 의한 손상으로 효율적인 점검을 위한 정비가 요구된다.

| 조치방안 | • 표면처리 | 조치방안 | • 단면보수 |

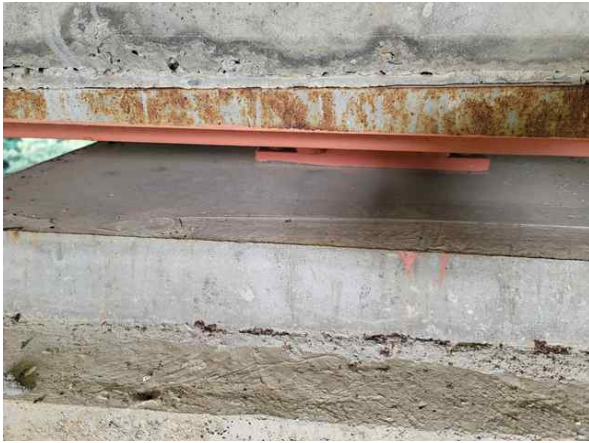
| 손상현황 | • P3-Sh3 몰탈 균열 (0.3mm미만) | 손상현황 | • P3-Sh8 몰탈 균열 (0.3mm미만) |
| 원 인 | • 건조수축, 온도변화 | 원 인 | • 건조수축, 온도변화 |

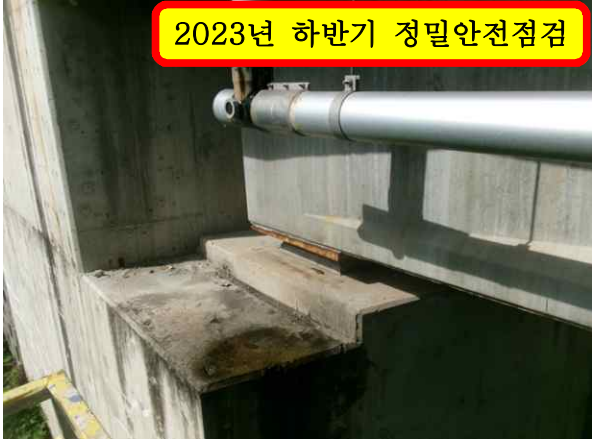
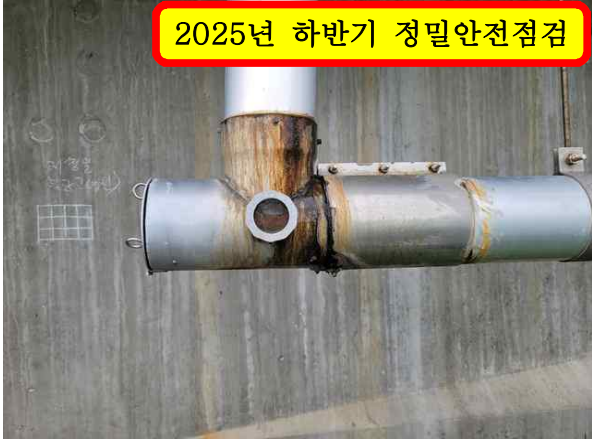
| 손상현황 | • S1 배수관 누수 1EA | 손상현황 | • S1 배수관 누수 1EA |
| 원 인 | • - | 원 인 | • 시공미흡, 공용기간 증가 |

- 배수시설에 조사된 배수관 누수, 식생, 막힘의 경우 시공미흡, 공용기간 증가, 비산물 퇴적 등에 의한 손상으로 정비 등의 보수를 실시하는 것이 바람직하다.

| 조치방안 | • - | 조치방안 | • 정비 |

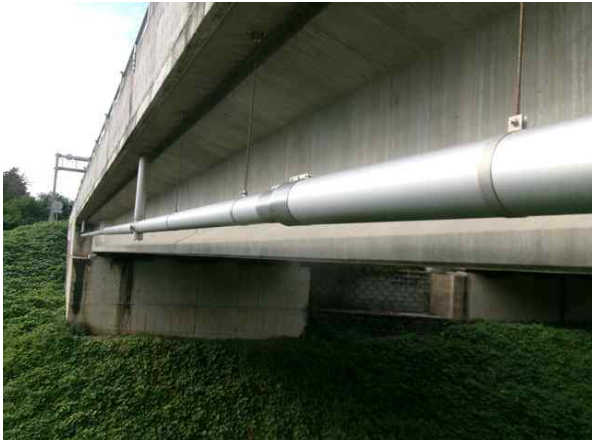
| 손상현황 | • S1 배수관 누수 1EA | 손상현황 | • S4 배수관 식생 1EA |
| 원 인 | • 시공미흡, 공용기간 증가 | 원 인 | • 공용기간 증가 등 |

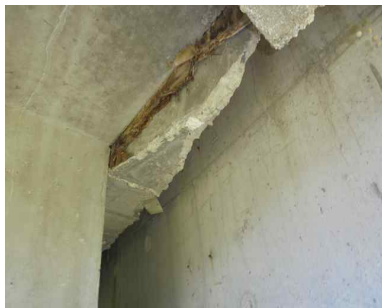
| <p>① 바닥판하면 S1 파손 - 진전 여부확인</p> | <p>② 거더 S6 균열(0.3mm이상) - 진전 여부확인</p> | <p>③ 교대 A2 균열(0.3mm이상) - 진전 여부확인</p> |

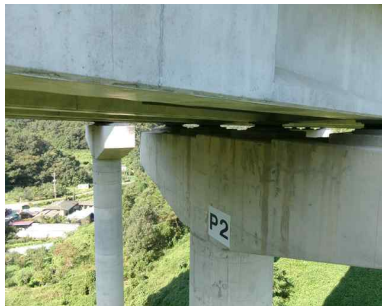
| <p>④ 교각 P1,2,4,5 균열(0.3mm이상) - 진전 여부확인</p> | <p>⑤ 신축이음 P3 하부 부식- 진전 여부확인</p> | <p>⑥ 교량받침 A1,2,P3 플레이트 부식 - 진전 여부확인</p> |
