## 14. 내리교

### 14.1 시설물의 개요

본 시설물은 대구광역시 군위군 효령면 내리리(상주영천고속도로 41.077~41.277km)에 위치한 교량으로서 총 연장 200.0m, 폭 28.7m, 왕복 4차로로 시공되어 있다.

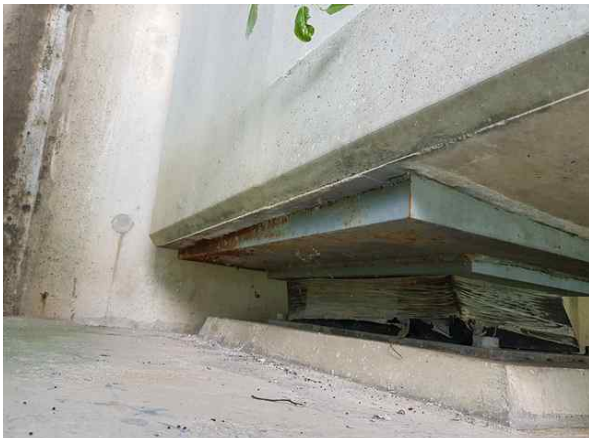
| 손상현황 | • A2-Sh2 플레이트 부식 | 손상현황 | • P1-Sh1 받침콘크리트 재료분리(0.5×1.0) |
| 원 인 | • 공용기간 증가, 습기흡착 | 원 인 | • 다짐미흡, 거푸집 조기탈거 등 |

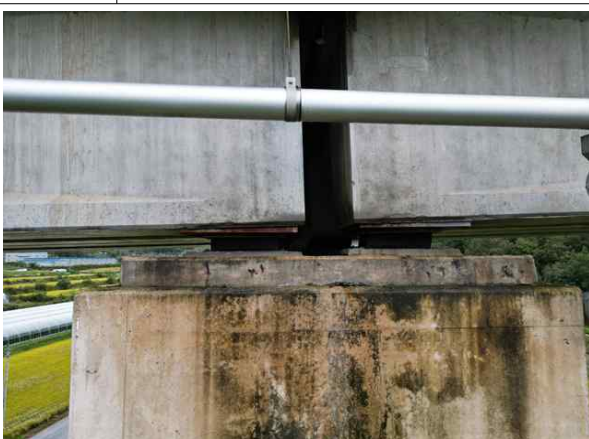
| 손상현황 | • P3-Sh1 플레이트 부식 | 손상현황 | • P4-Sh2 몰탈 균열(0.3mm미만) |
| 원 인 | • 공용기간 증가, 습기흡착 | 원 인 | • 건조수축, 거푸집 조기탈거 등 |

- 전회 점검과 비교결과, 기존손상인 플레이트 부식, 받침콘크리트 재료분리 등의 손상이 확인되었으며, 금회 점검에서 신규손상으로 몰탈 균열(0.3mm미만), 플레이트 부식 등의 손상이 추가로 조사되었다.

- 교량받침에 조사된 몰탈 균열(0.3mm미만)의 경우 건조수축, 거푸집 조기탈거 등에 의한 손상으로 시설물에 영향을 미치는 구조적인 손상은 아닌 것으로 판단되며 내구성 확보 차원의 표면처리 등의 보수를 실시하는 것이 바람직하다.
- 조사된 플레이트 부식의 경우 우수유입, 습기흡착 등에 의한 손상으로 시설물에 영향을 미치는 구조적인 손상은 아닌 것으로 판단되며 내구성 확보 차원의 재도장 등의 보수를 실시하는 것이 바람직하다.
- 조사된 받침콘크리트 재료분리의 경우 시공시 다짐미흡, 거푸집 조기 탈거 등에 의한 손상으로 시설물에 영향을 미치는 구조적인 손상은 아닌 것으로 판단되며 내구성 확보 차원의 단면 보수 등의 보수를 실시하는 것이 바람직하다.

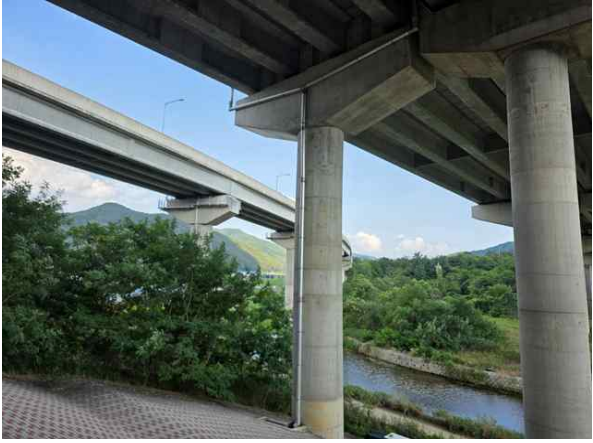
| 손상현황 | • S5 배수구 막힘 | 손상현황 | • S1 배수관 상태양호 |

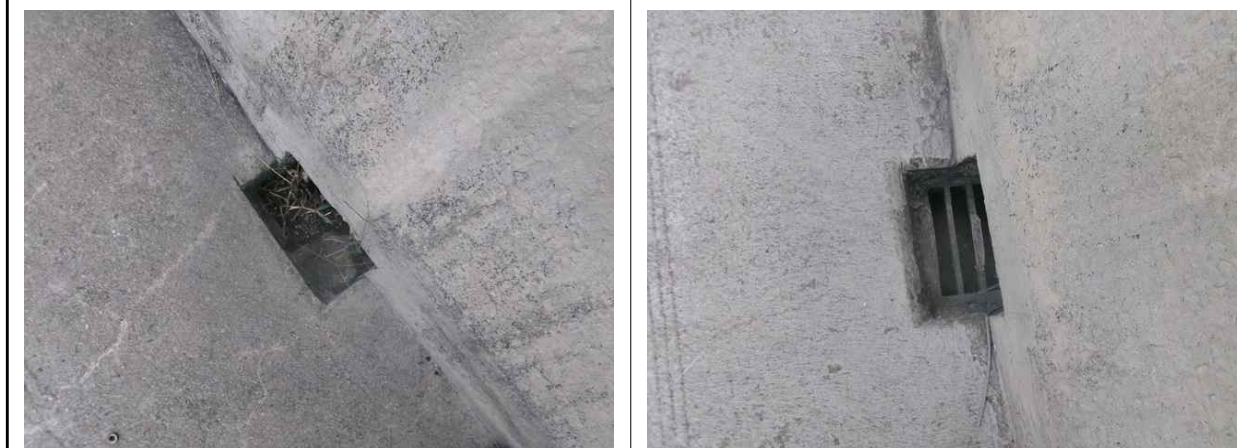
- 본 과업대상 내리교는 S4구간이 불곡로, S2구간은 하천 및 농로를 횡단하는 교량이다.
- 중대시민재해를 유발할 수 있는 위험요소로 낙하물, 교량접속부 파손, 포장불량, 배수시설 기능저하 등 항목이 해당된다.
- 공중이용시설 10대 위험요소 중 교량에 해당하는 항목에 대한 점검결과, 교면포장 배수시설에서 배수구 막힘(S5)이 조사되었으며, 점검당시 경미한 막힘 상태로 동절기를 대비하여 차량의通行안전성을 확보하기 위한 정비 등의 조치를 실시하고 주기적으로 관리하는 것이 필요하다.
- 점검일 현재는 중대결함이 없는 비교적 양호한 상태이지만 향후, 소형결함으로도 재해 발생 가능성이 있으므로 유해·위험요인이 있는 취약시설물에 대한 중점관리 및 예방 차원의 보수·보강 등의 유지관리가 필요하다.

S5 교량 집수구 막힘

S4 교량 집수구 상태양호

| 구분 | 유해·위험요인 | 점검결과 | 내용 | 보수방안 | 비고 |
|---|---|---|---|---|---|
| 7 | 교량 집수구 막힘(미끄럼·결빙) | <input checked="" type="checkbox"/> 유, <input type="checkbox"/> 무 | 배수구 막힘(경미) | 청소 | |

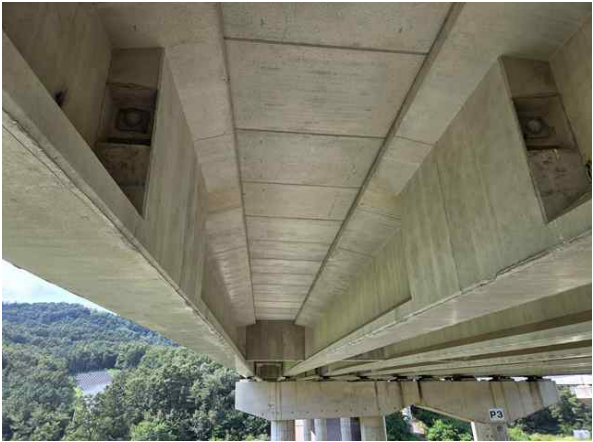
| 손상현황 | • S1 파손 및 철근노출(0.5×2.0) | 손상현황 | • S4 상태양호 |

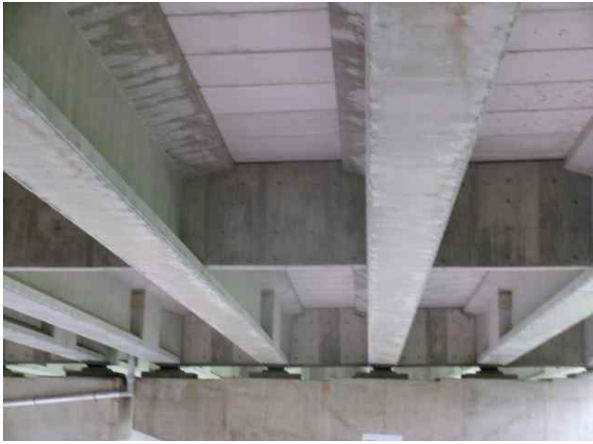
| 손상현황 | • S1 상태양호 | 손상현황 | • S4 상태양호 |

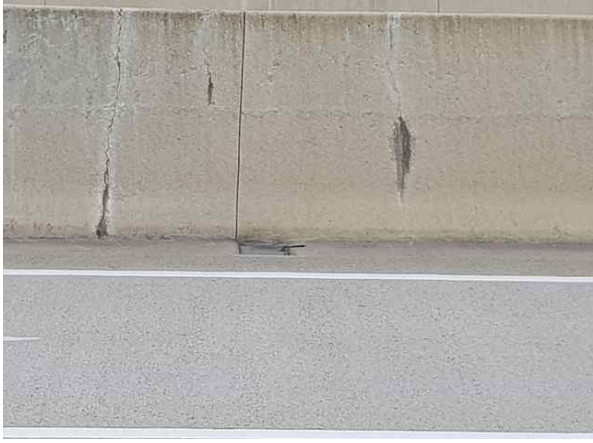
| 손상현황 | • 배수구 상태양호 | 손상현황 | • 배수관 상태양호 |

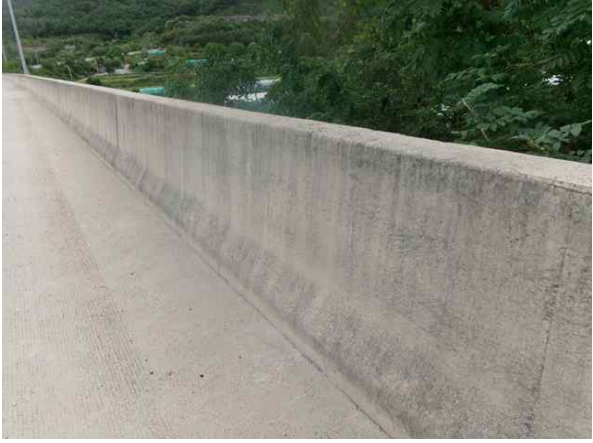
【사진 14.3.50】 방호벽 및 중앙분리대 손상현황

| 손상현황 | • S2 균열부백태(0.1×1.0) | 손상현황 | • S1 방호벽 상태양호 |
| 원 인 | • 우수유입, 습기흡착 등 | 원 인 | • - |

- 기 손상인 균열부백태가 확인되었으며, 금회 손상의 추가 및 진전은 없는 것으로 조사되었다.

- 방호벽에 발생한 균열부백태는 초기 건조수축, 공용기간 증가 등에 의한 균열부 우수유입 손상으로 내구성 확보를 위한 표면처리를 실시하는 것이 요구된다.

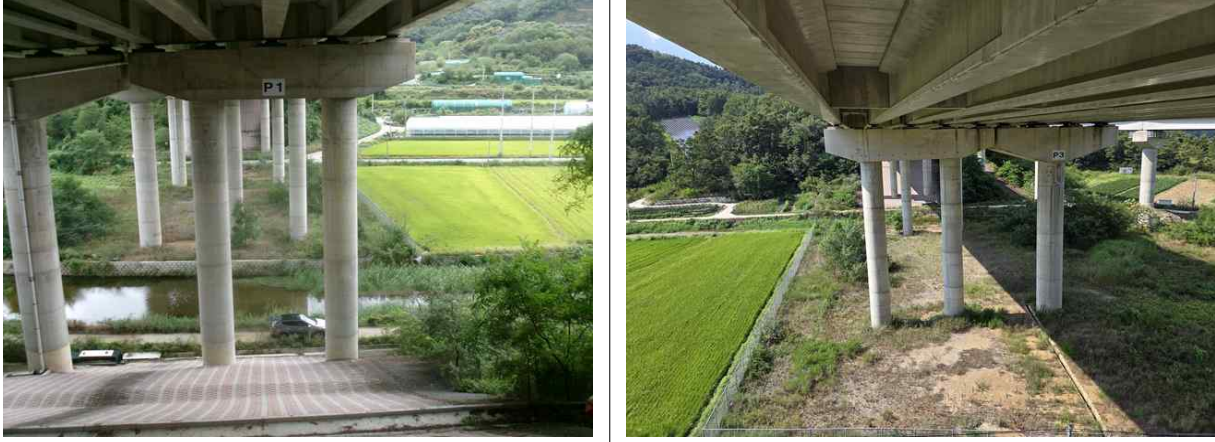
| 교각 코핑부 상태양호 | |

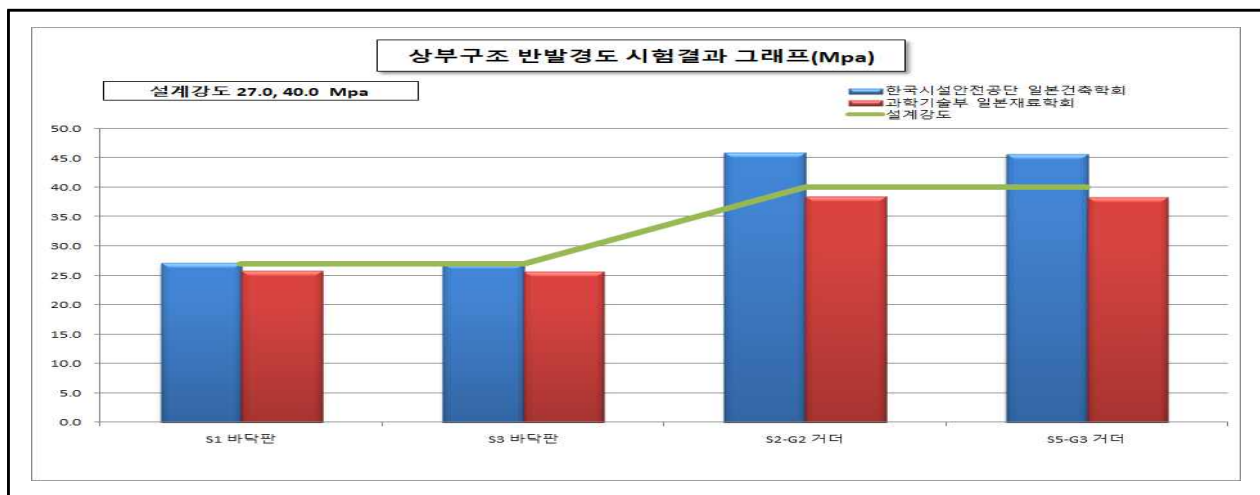
【그림 14.4.3】 상주방향 상부구조 반발경도시험 측정결과

- 반발경도법에 의한 압축강도 측정결과 상부구조(바닥판 하면) 27.0~27.1MPa, 상부구조(거더) 45.7~45.9MPa 하부구조(교대) 27.7~28.0MPa, 하부구조(교각) 28.1~28.2MPa로 측정되었으며, 설계기준 압축강도(바닥판 하면: 27.0MPa, 거더: 40.0MPa, 교대: 24.0MPa, 교각: 27.0MPa)를 전반적으로 상회하여 콘크리트의 강도상태는 양호한 것으로 확인된다. 또한 비건전부의 측정강도가 설계기준 압축강도를 상회하고, 건전부 대비 98.6%이상으로 콘크리트의 강도는 양호한 상태로 판단된다. 따라서, 금회 시험을 실시한 콘크리트 강도는 공용년수 경과에 따른 강도저하가 발생되지 않은 것으로 판단된다.

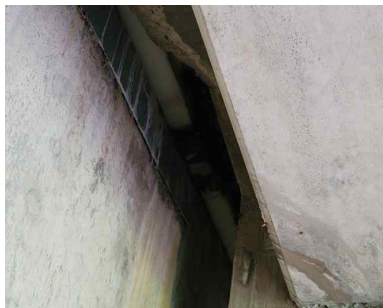
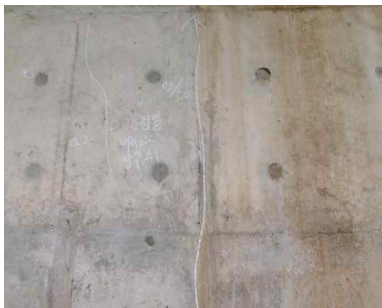
| <p>① 바닥판하면 S1 파손 및 철근노출 - 진전 여부확인</p> | <p>② 교대 A1,2 균열(0.3mm이상) - 진전 여부확인</p> | <p>③ 신축이음 A1,2 후타재 박락, 파손 - 진전 여부확인</p> |
