## 16. 군위JCT R-C교

### 16.1 시설물의 개요

본 시설물은 대구광역시 군위군 효령면 내리리(상주영천고속도로 군위JCT)에 위치한 교량으로 총 연장 240.0m, 폭 8.5m로 시공되어 있다.

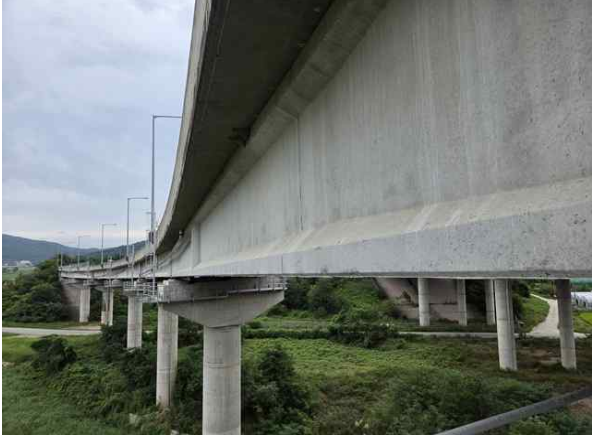
| 손상현황 | • S3 파손(0.1×0.1) | 손상현황 | • S6 거더 상태양호 |

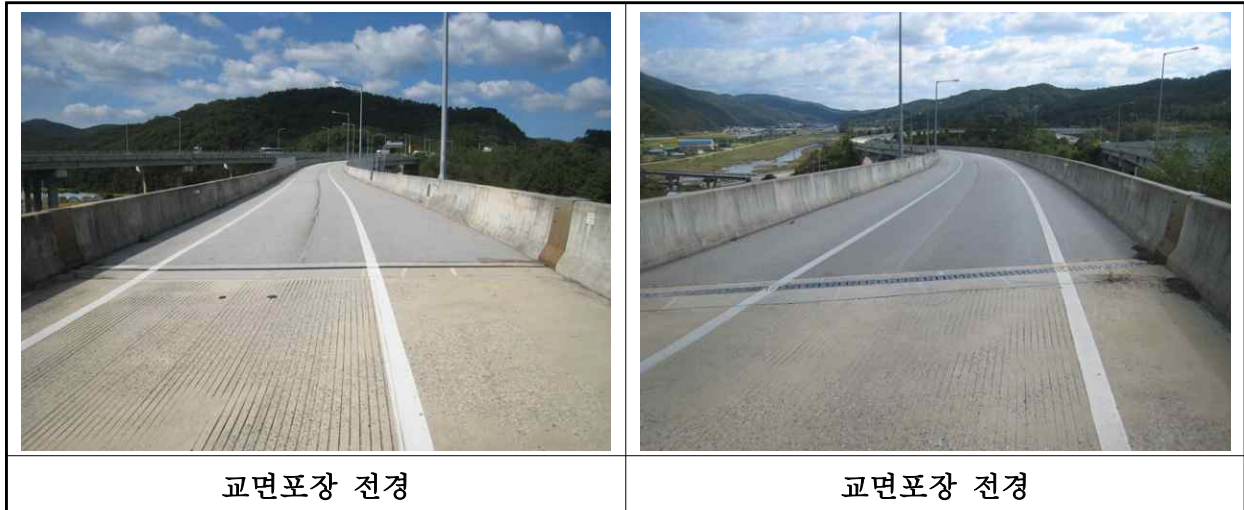
교면포장 전경

- 군위JCT R-C교의 바닥판 상면에 위치하여 차량에서 발생하는 진동을 흡수·분산시키고, 외부의 불리한 환경조건에 대해서 바닥판을 보호하는 역할을 하는 교면포장은 아스콘 포장으로 되어있다.

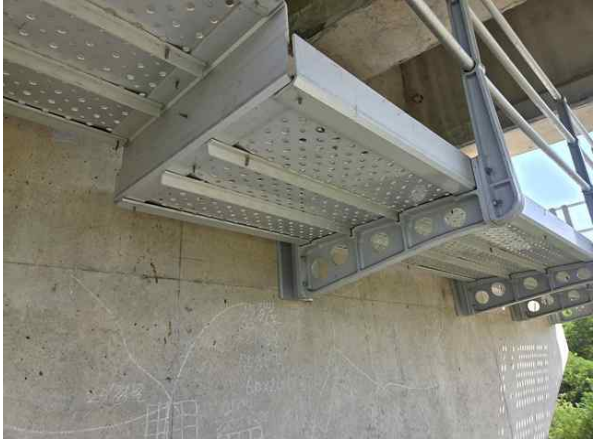
| 손상현황 | • P1 점검로 상태양호 | 손상현황 | • P2 점검로 상태양호 |

- 점검시설은 전반적으로 양호한 상태로 조사되었으며, 추가 손상 발생에 대한 주기적인 점검을 실시하는 것이 바람직하다.

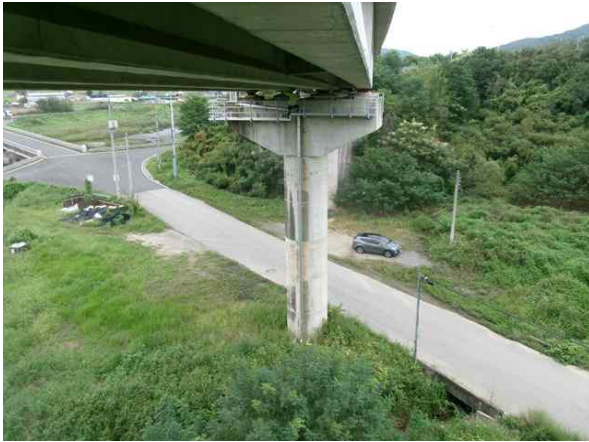
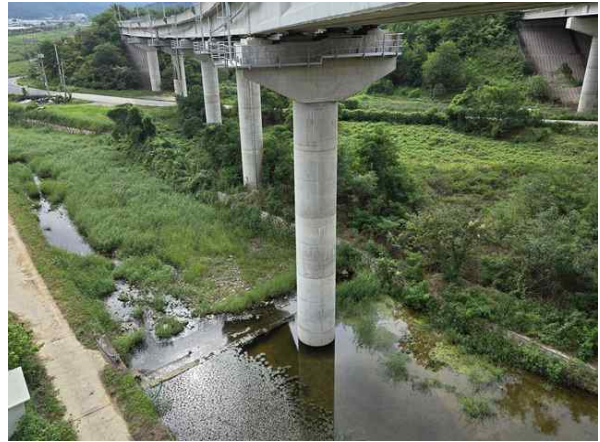
교각 코핑부 상태양호

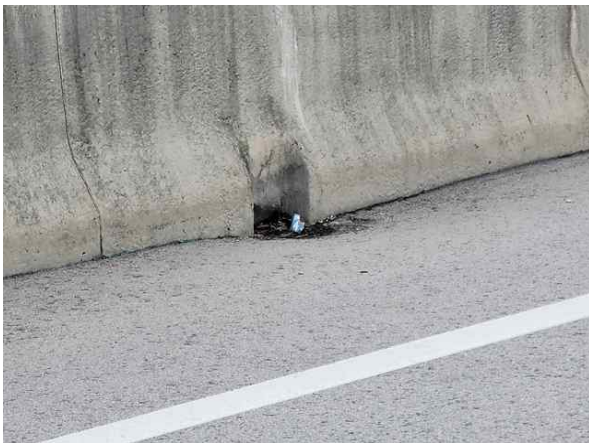
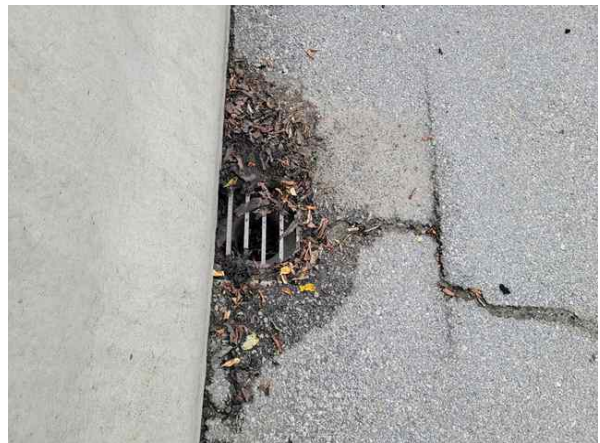
교량 집수구 상태양호

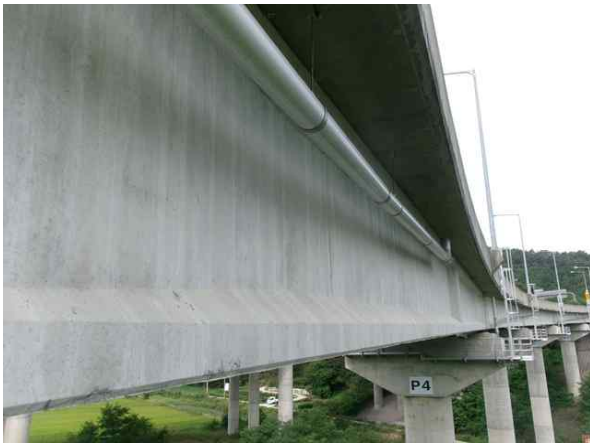
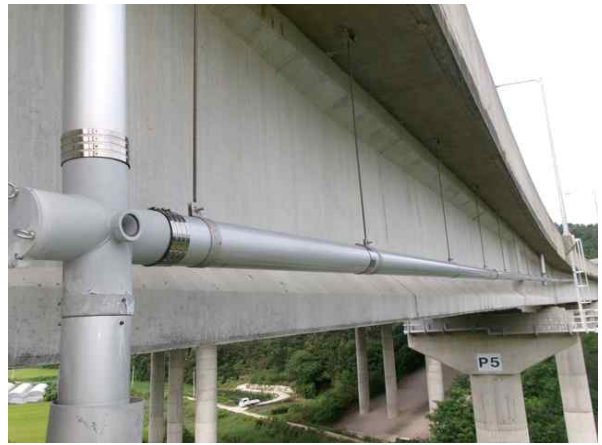
배수관 고정상태 양호

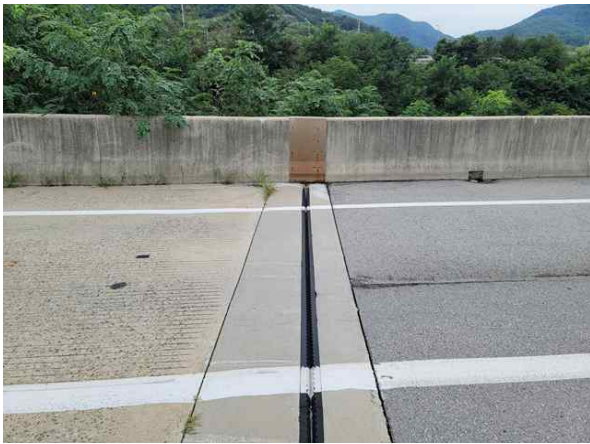
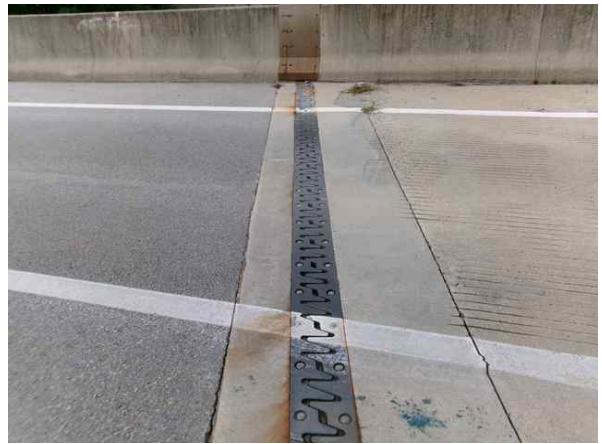
신축이음 상태양호

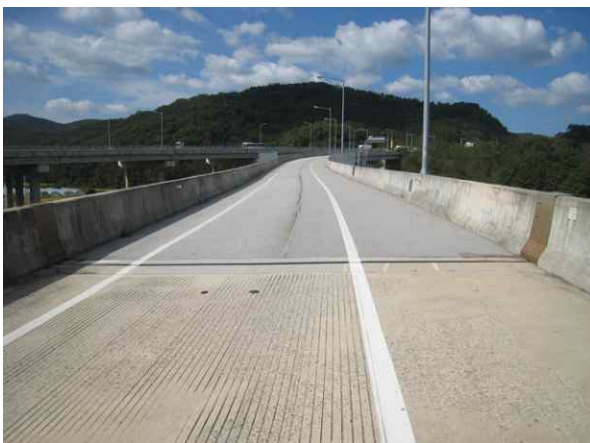
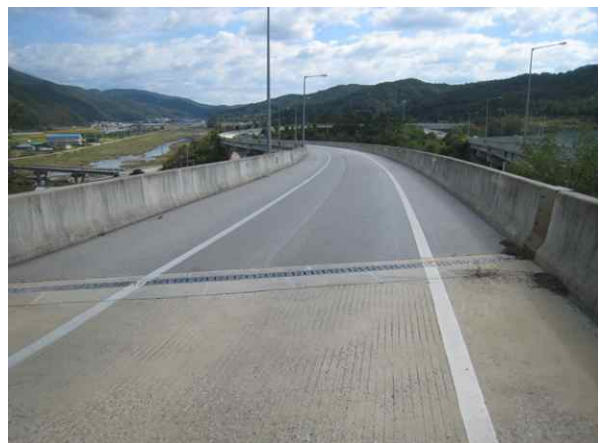
교면포장 상태양호

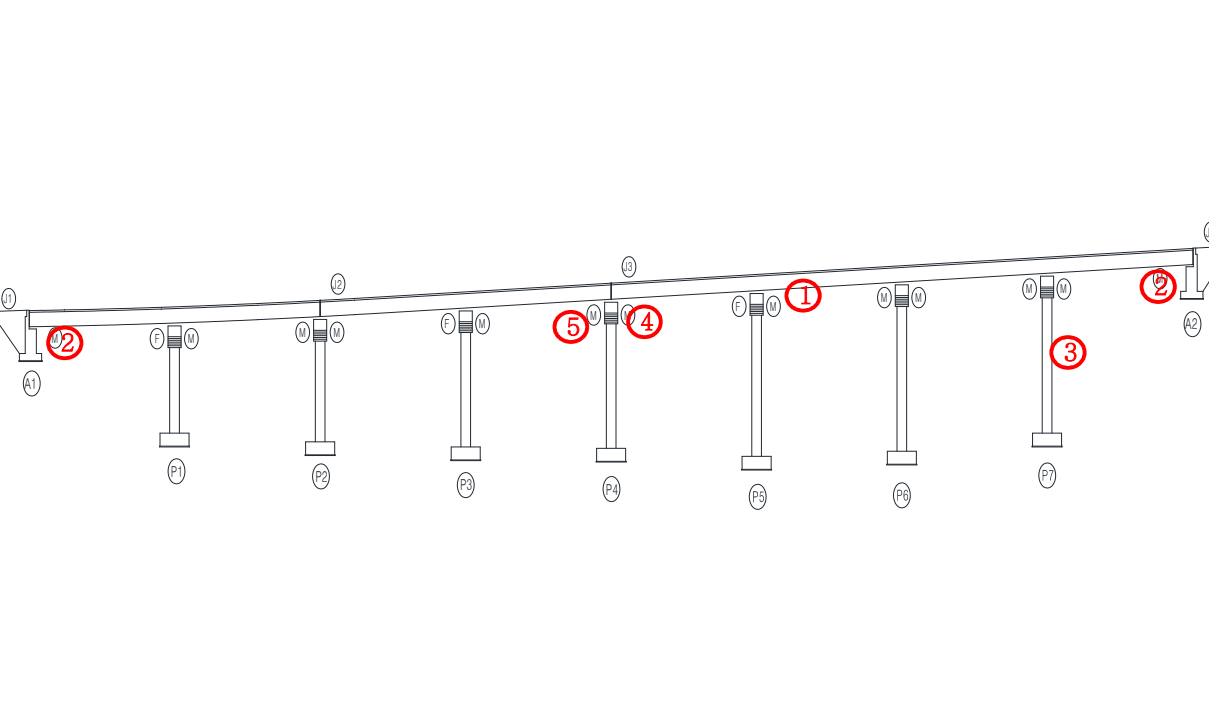
| <p>④ 교량받침 P4 고무재 갈라짐 -<br/>진전 여부확인</p> | <p>⑤ 배수시설 S4(P4) 배수관 월류<br/>- 진전 여부확인</p> | <p>-</p> |
