## 17. 장기교

### 17.1 시설물의 개요

본 시설물은 대구광역시 군위군 효령면 장기리(상주영천고속도로 44.218~44.428km)에 위치한 교량으로서 총 연장 180.0m, 폭 24.4m, 왕복 4차로로 시공되어 있다.

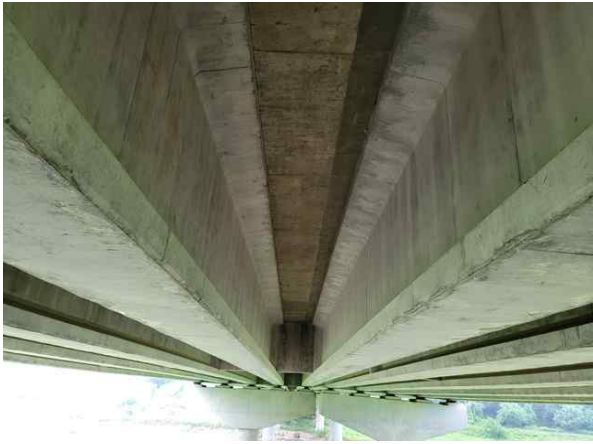
| 손상현황 | • S1 상태양호 | 손상현황 | • S2 상태양호 |
| 원 인 | • - | 원 인 | • - |

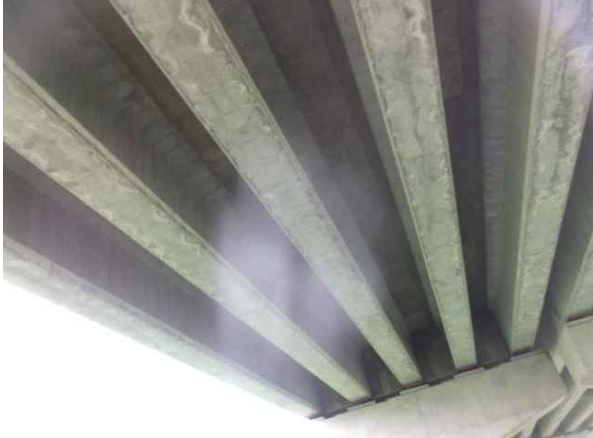
| 손상현황 | • S1 상태양호 | 손상현황 | • S4 상태양호 |
| 원 인 | • - | 원 인 | • - |

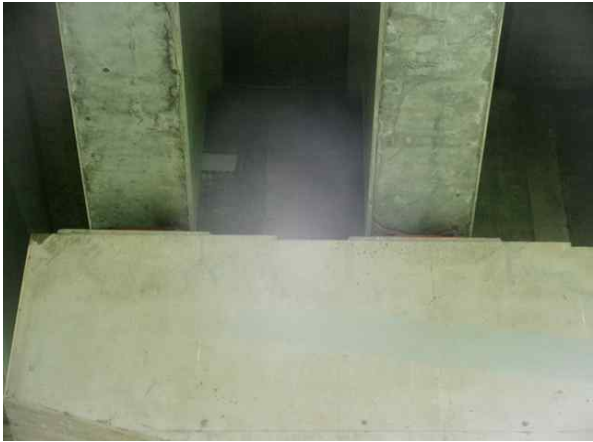
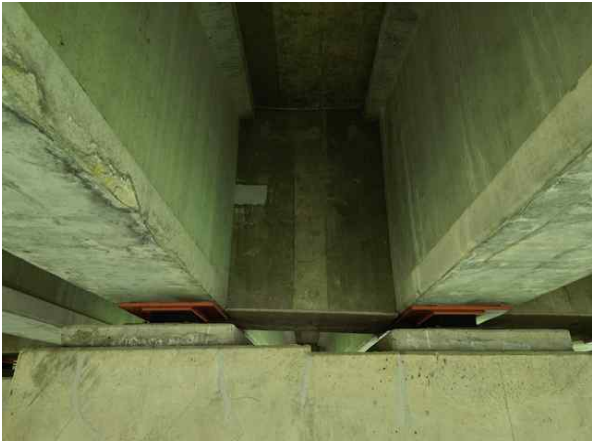
| 손상현황 | • S2 재료분리 보수현황 | 손상현황 | • S2 재료분리 보수현황 |
| 원 인 | • - | 원 인 | • - |

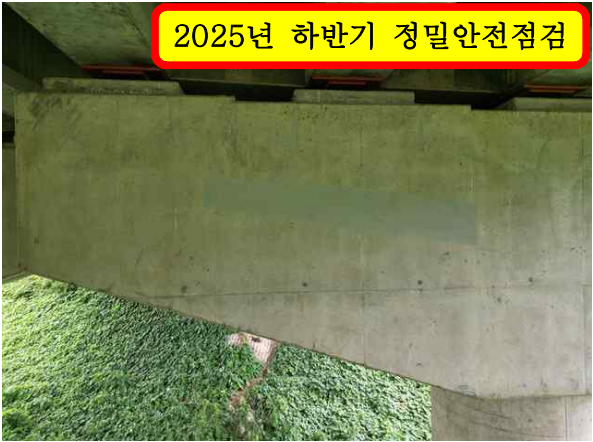
| 손상현황 | • P1 균열(0.3mm미만) | 손상현황 | • P1 균열 보수전경 |
| 원 인 | • - | 원 인 | • - |

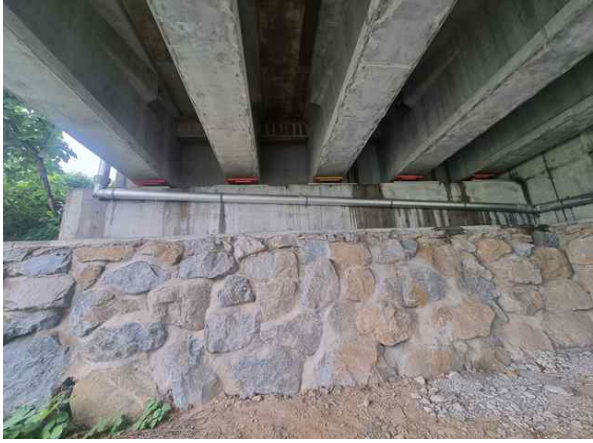
- 배수시설에 대한 현장조사 결과, 손상이 없는 양호한 상태로 확인되었다.

| 손상현황 | • A2 배수관 상태양호 | 손상현황 | • S4 배수구 상태양호 |

- 배수시설은 현재 양호한 상태이며, 공용기간 경과 및 추량통행에 의한 비산물퇴적 등의 원인으로 이물질퇴적, 그로인한 체수, 배수관 부식 등의 손상이 발생할 수 있으므로, 주기적인 정비를 통해 원활한 배수를 유지하는 것이 필요하다.

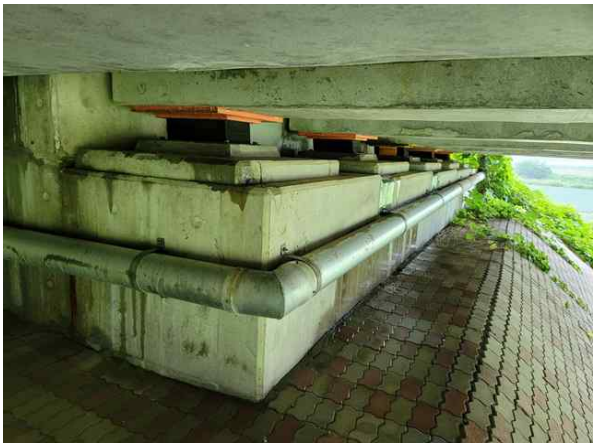
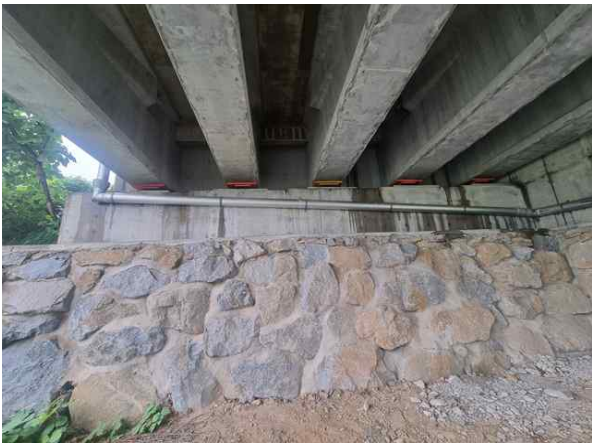
| 배수관 고정상태 양호 | |

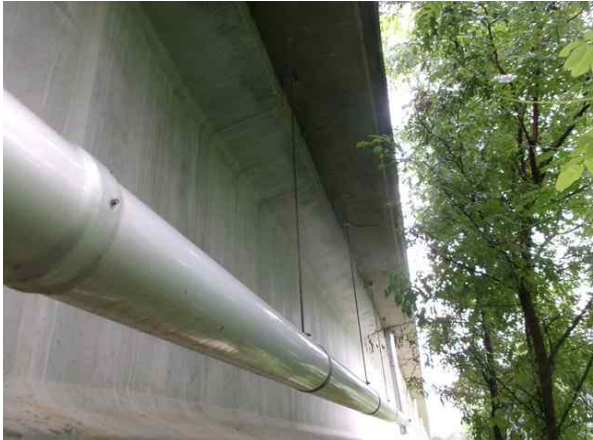
- 바닥판 하면의 외관조사 결과, 손상이 없는 양호한 상태로 조사되었다.

| 손상현황 | • S1 바닥판하면 상태양호 | 손상현황 | • S4 바닥판하면 상태양호 |

- 바닥판하면의 외관조사 결과, 손상이 없는 양호한 상태로 조사되었고, 주기적인 점검을 통한 손상의 발생여부 확인 등의 유지관리가 요망된다.

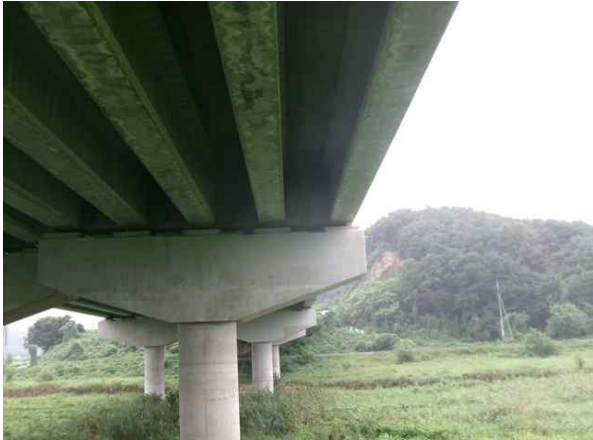
| 손상현황 | • S1 재료분리 보수현황 | 손상현황 | • S1 상태양호 |

- 전회 점검과 비교결과, 기존 재료분리에 대한 보수가 실시되었고, 손상이 없는 양호한 상태로 조사되었다.

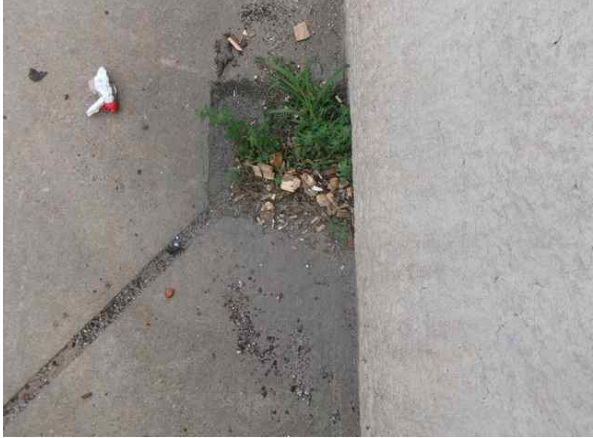
| 손상현황 | • S2 배수구 막힘 1EA | 손상현황 | • S3 배수구 막힘 1EA |
| 원 인 | • 공용기간 증가, 비산물 퇴적 등 | 원 인 | • 공용기간 증가, 비산물 퇴적 등 |

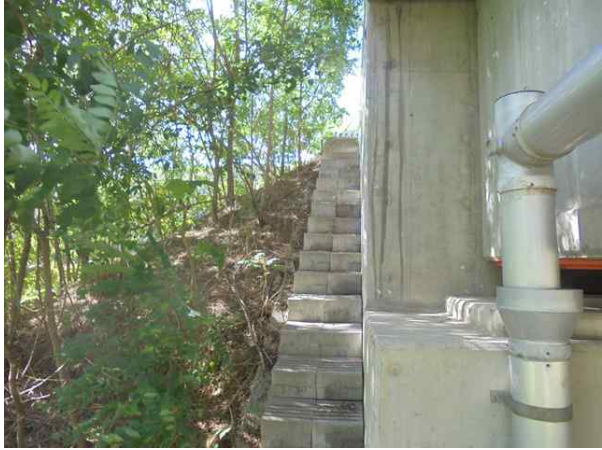
【사진 17.3.52】 교량 점검시설 손상현황

| 손상현황 | • A1 상태양호 | 손상현황 | • — |

- 점검계단은 손상이 없는 양호한 상태로, 신규손상이 확인되지 않았다.

- 점검시설은 현재 양호한 상태로 조사되었고, 점검로는 점검자의 안전과 연관되어 있으므로, 주기적인 점검을 통한 손상의 발생여부 확인 등의 유지관리가 요구된다.

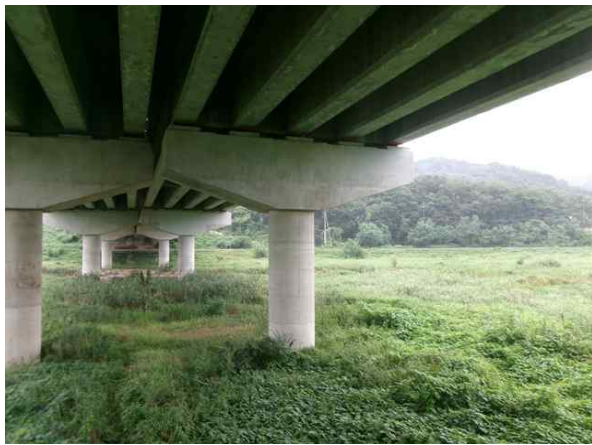
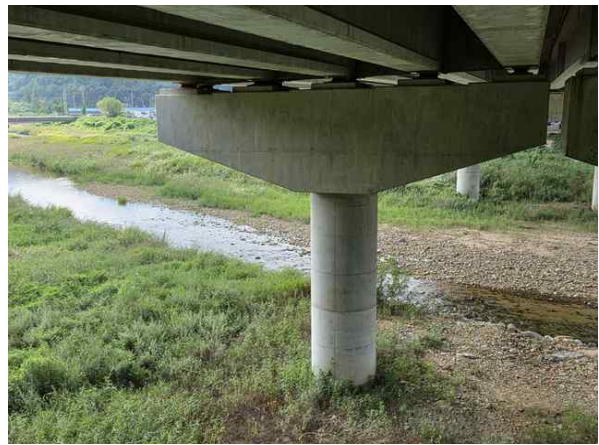
교각 코핑부 상태양호

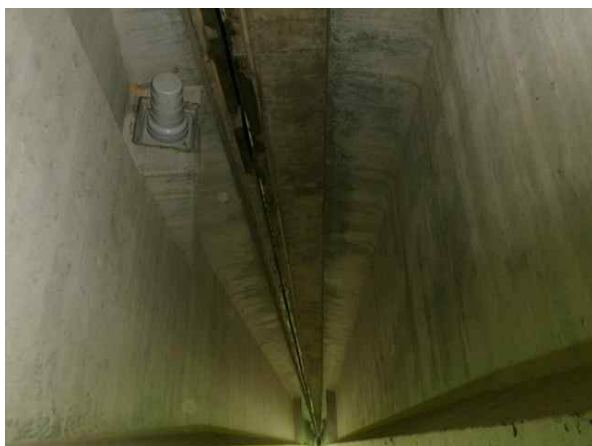
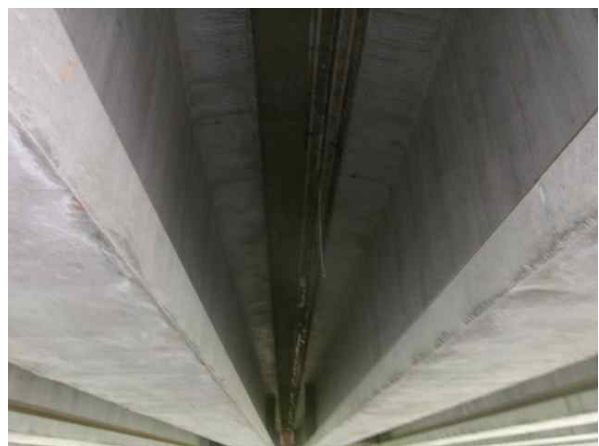
중분대 하면 상태양호
