## 27. 중들교

### 27.1 시설물의 개요

본 시설물은 경상북도 영천시 화산면 화산리(상주영천고속도로 71.752~71.842km)에 위치한 교량으로서 총 연장 105.0m, 폭 23.4m, 왕복 4차로로 시공되어 있다.

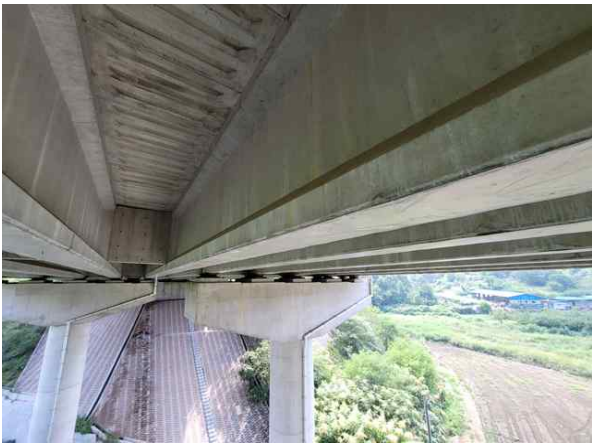
| 손상현황 | • S1 파손(0.2×0.2) | 손상현황 | • S2 상태양호 |
| 원 인 | • 시공미흡 등 | 원 인 | — |

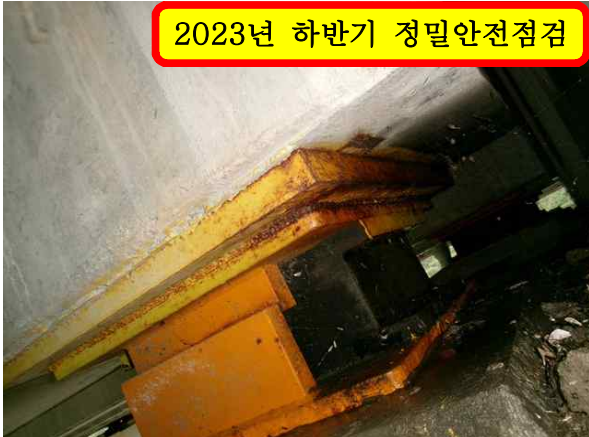
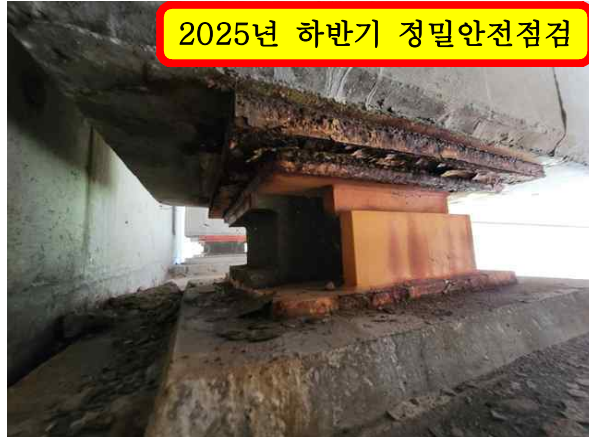
| 손상현황 | • A1-SH3 플레이트 부식 | 손상현황 | • A1-SH3 플레이트 부식 |
| 원 인 | • — | 원 인 | • 공용기간 증가, 습기흡착 |

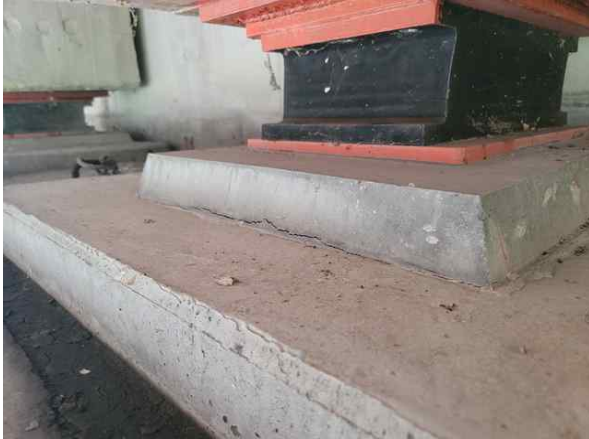
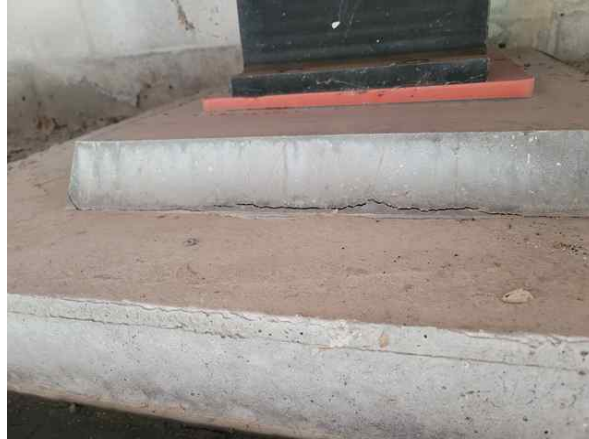
【사진 27.3.14】 교량받침 손상현황

| 손상현황 | • A1-SH4 물탈 충분리(0.5×0.1) | 손상현황 | • A1-SH4 물탈 충분리(0.5×0.1) |
| 원 인 | • 다짐부족, 거푸집 조기탈거 등 | 원 인 | • 다짐부족, 거푸집 조기탈거 등 |

- 전회 점검과 비교결과, 기존손상인 플레이트 부식 등의 손상이 확인되었으며, 금회 점검에서 신규손상으로 몰탈 충분리 등의 손상이 추가로 조사되었다.

- 교량받침에 조사된 몰탈 충분리의 경우 다짐부족, 거푸집 조기탈거 등 복합적인 원인에 의한 손상으로 구조적인 영향을 미치는 손상은 아니나 내구성확보 차원의 단면보수 등 보수가 필요하다고 판단된다.
- 조사된 플레이트 부식의 경우 우수유입, 습기흡착, 공용기간 증가 등 복합적인 원인에 의한 손상으로 구조적인 영향을 미치는 손상은 아니나 내구성확보 차원의 재도장 등 보수가 필요하다고 판단된다.

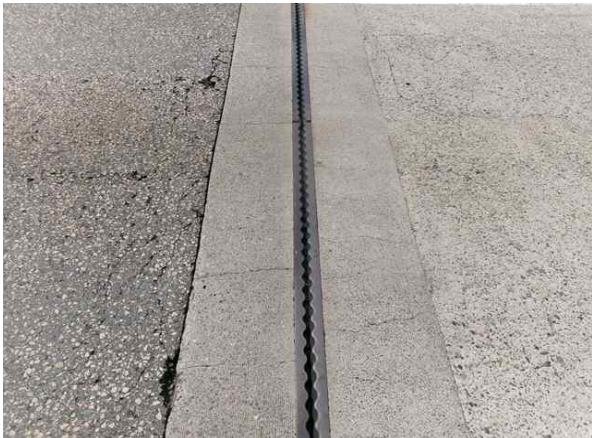
【사진 27.3.18】 신축이음장치 손상현황

| 손상현황 | • A2 본체 부식(L=3.0m) | 손상현황 | • A2 후타재 균열 |
| 원 인 | • 우수유입, 공용연수 증가 | 원 인 | • 건조수축, 차량윤하중 등 |

- 전회 점검과 비교결과, 기존손상인 후타재 균열, 충분리, 이물질 퇴적 등의 손상이 확인되었으며, 금회 점검에서 신규손상으로 본체 부식, 후타재 파손 등의 손상이 추가로 조사되었다.

- 신축이음에 조사된 본체 부식, 후타재 균열의 경우 우수유입, 공용연수 증가, 건조수축, 거푸집 조기탈거 등 복합적인 원인에 의한 손상으로 즉각적인 보수보다 주의관찰 후 손상 진전시 적절한 보수를 실시하는 것이 바람직하다.
- 조사된 파후타재 층분리, 파손의 경우 다짐부족, 차량운하중 등 복합적인 원인에 의한 손상으로 단면보수 등 보수가 필요하다고 판단된다.
- 조사된 이물질퇴적의 경우 비산물퇴적, 공용연수 증가 등 복합적인 원인에 의한 손상으로 정비 등 보수가 필요하다고 판단된다.

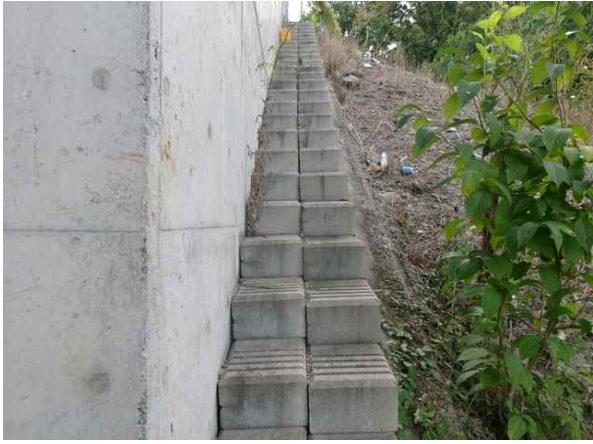
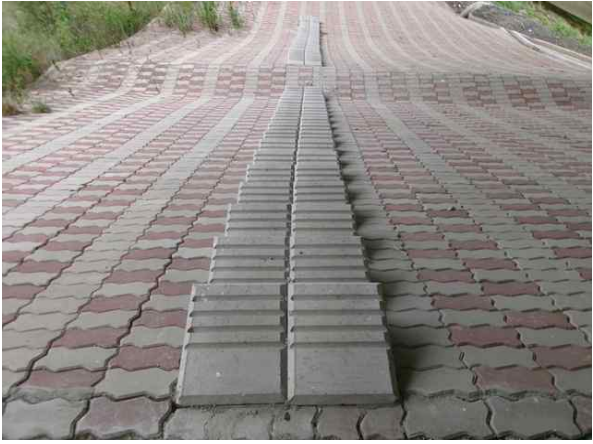
【사진 27.3.27】 교량 점검시설 손상현황

| 손상현황 | • 점검계단 상태양호 | 손상현황 | • 점검계단 상태양호 |

- 점검로의 경우, 손상이 없는 상태로 신규손상은 추가 확인되지 않았다.

- 점검시설은 현재 양호한 상태로 확인되었으며, 주기적인 점검을 통한 손상의 발생여부 확인 등의 유지관리가 요구된다.

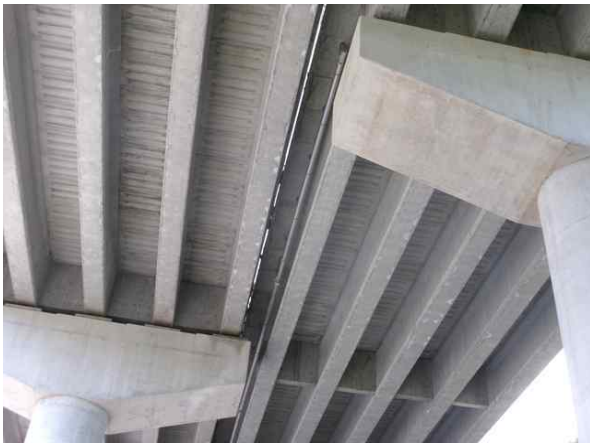
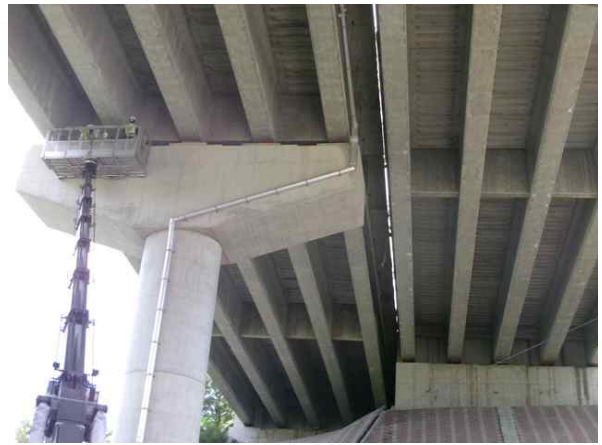
배수관 고정상태 양호

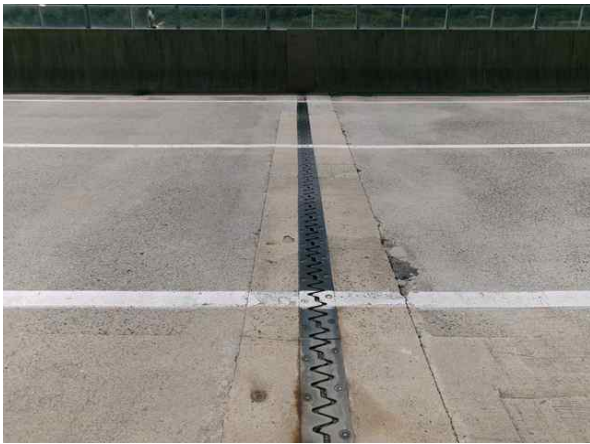
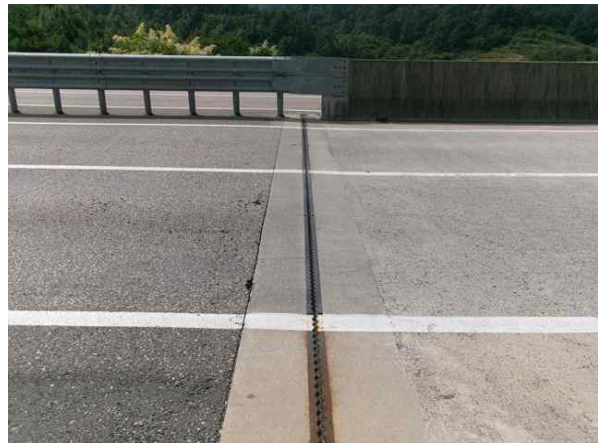
신축이음 상태양호

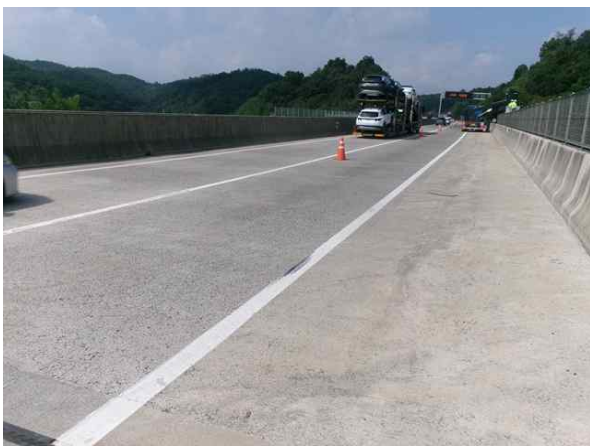
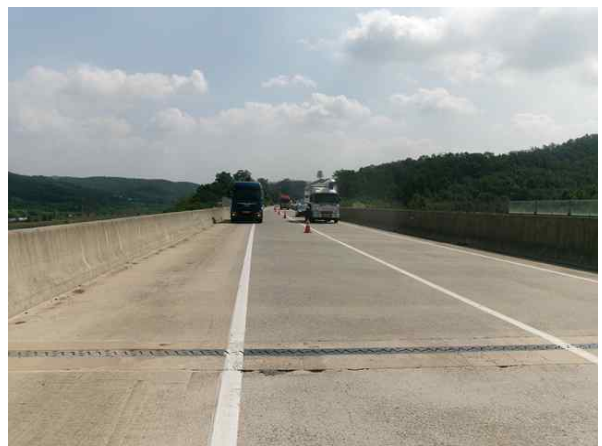
교면포장 상태양호

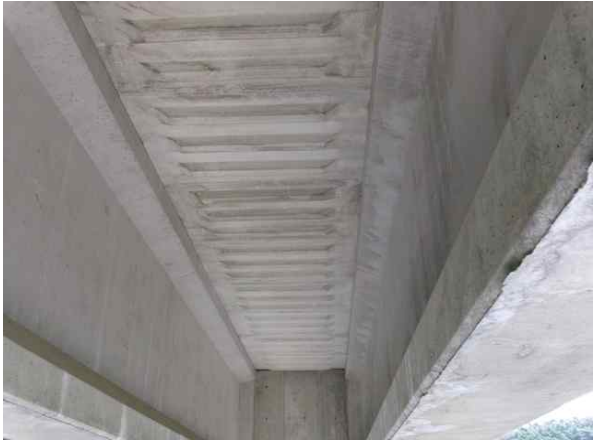
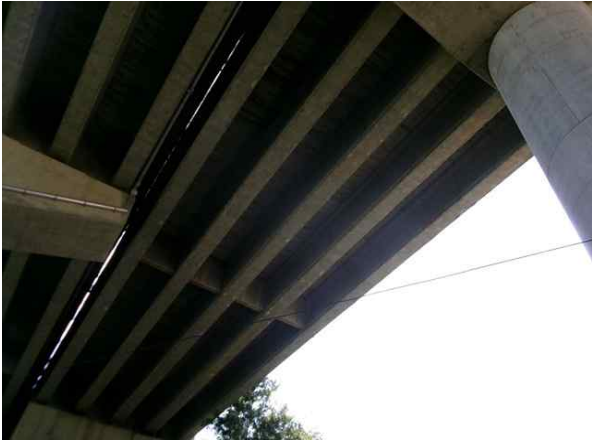
【사진 27.3.30】 바닥판하면 손상현황

| 손상현황 | • S2 상태양호 | 손상현황 | • S3 상태양호 |

- 손상이 없는 양호한 상태로 확인되었다.

- 바닥판하면은 손상이 없는 양호한 상태로, 주기적인 점검을 통한 신규 손상의 발생여부 확인 등의 유지관리가 필요하다.

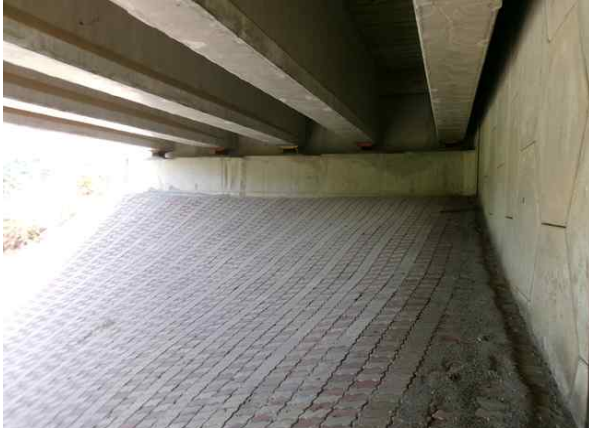
| 교대 A1 기초 전경 | 교대 A2 기초 전경 |

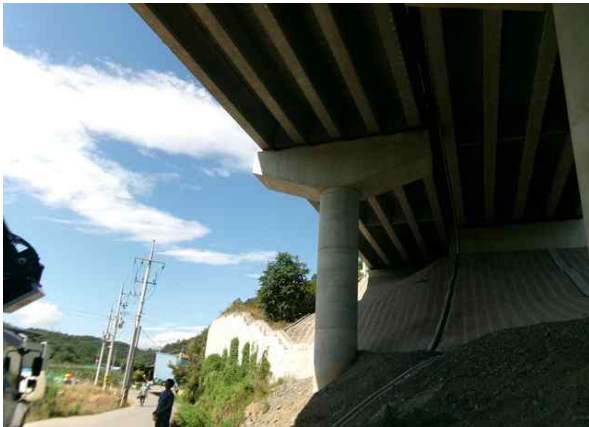
| 교각 P1 기초 전경 | 교각 P2 기초 전경 |

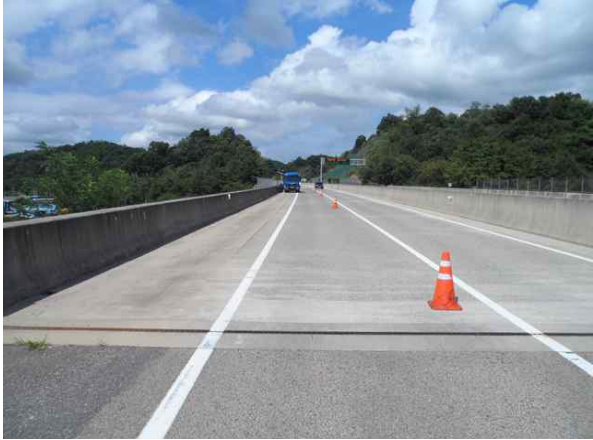
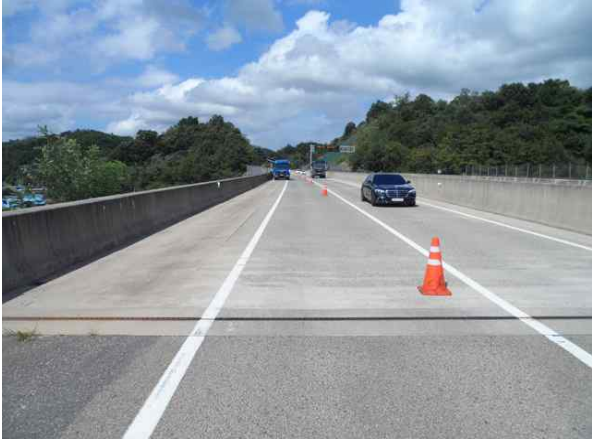
【사진 27.3.48】 교면포장 손상현황

| 손상현황 | • 상태양호 | 손상현황 | • 상태양호 |

- 교면포장은 기 손상이 없는 양호한 상태이며, 금회 신규 손상은 확인되지 않았다.

- 교면포장은 손상이 없는 양호한 상태인 것으로 조사되었으며, 교면포장의 경우 추후 주기적인 점검을 통한 유지관리를 실시하여 현재 상태를 유지하는 것이 바람직 할 것으로 판단된다.

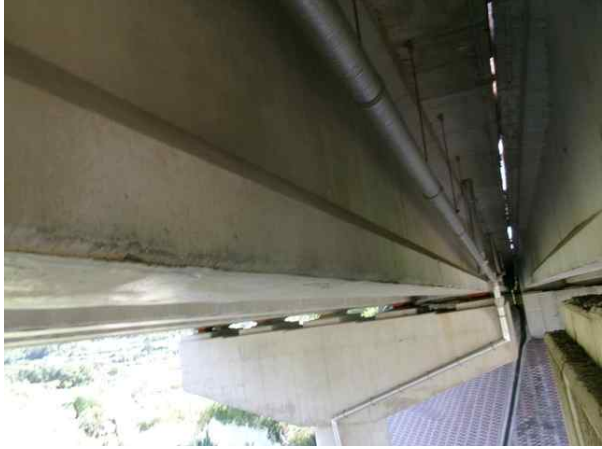
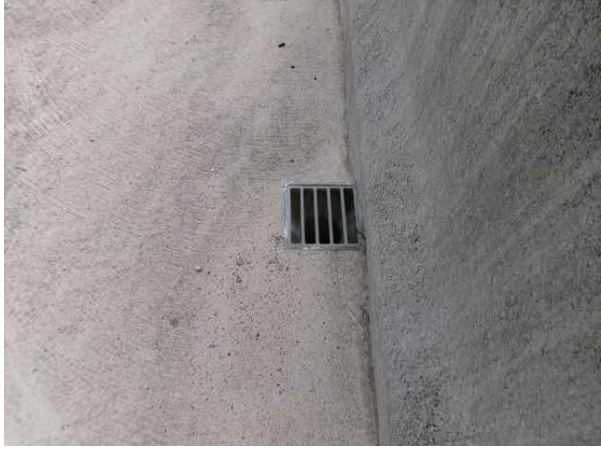
【사진 27.3.50】 배수시설 손상현황

| 손상현황 | • 배수관 상태양호 | 손상현황 | • 배수구 상태양호 |

- 기존 배수구 막힘에 대한 보수가 실시되었고, 손상이 없는 양호한 상태이다.

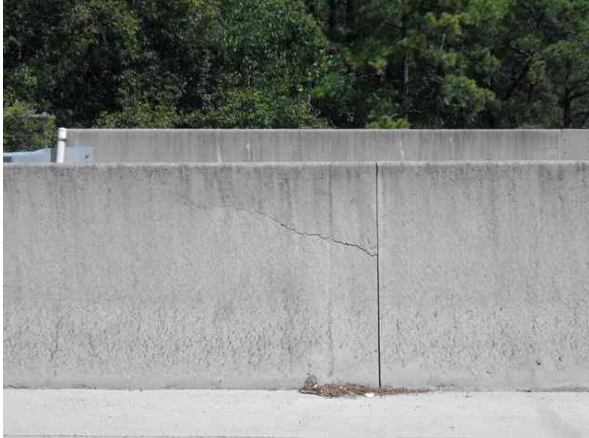
【사진 27.3.52】 방호벽 및 중분대 손상현황

| 손상현황 | • S1 중앙분리대 충분리(1.0×0.5) | 손상현황 | • S1 중앙분리대 파손(0.3×0.5) |
| 원 인 | • 공용기간 증가, 외부충격, 온도변화 | 원 인 | • 공용기간 증가, 외부충격, 온도변화 |

- 전회 점검과 비교결과, 기존손상인 균열(0.3mm미만), 균열부 백태, 파손 등의 손상이 확인되었으며, 금회 점검에서 신규손상으로 충분리 등의 손상이 추가로 조사되었다.

- 방호벽에 조사된 균열부 백태의 경우 우수유입, 습기흡착 등에 의한 손상으로 시설물에 영향을 미치는 구조적인 손상은 아닌 것으로 판단되며 내구성 확보 차원의 표면처리 등의 보수를 실시하는 것이 바람직하다.
- 방호벽에 조사된 균열(0.3mm미만), 층분리, 파손의 경우 건조수축, 거푸집 조기탈거, 외부충격, 온도변화, 공용기간 증가 등에 의한 손상으로 시설물에 영향을 미치는 구조적인 손상은 아닌 것으로 판단되며 주의관찰 후 손상 진전 시 적절한 보수를 실시하는 것이 바람직하다.

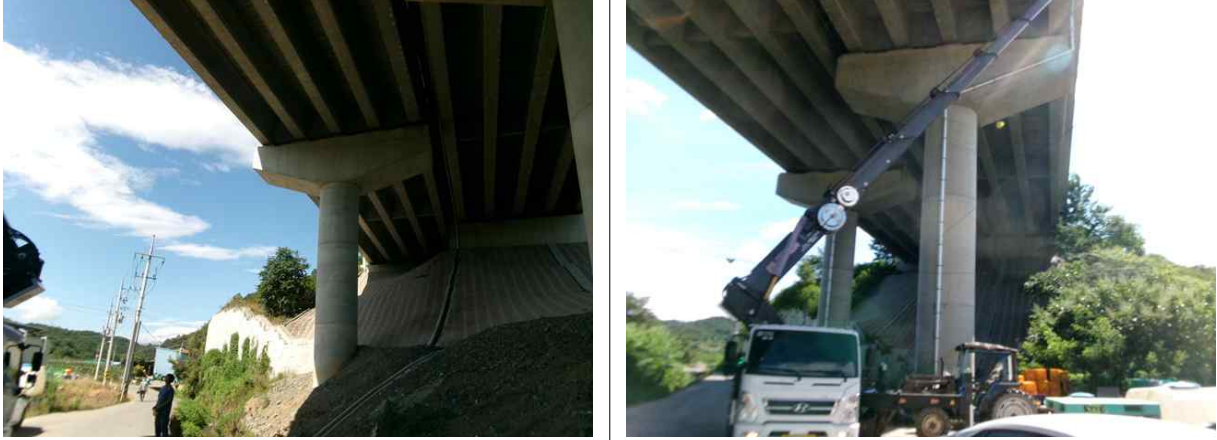
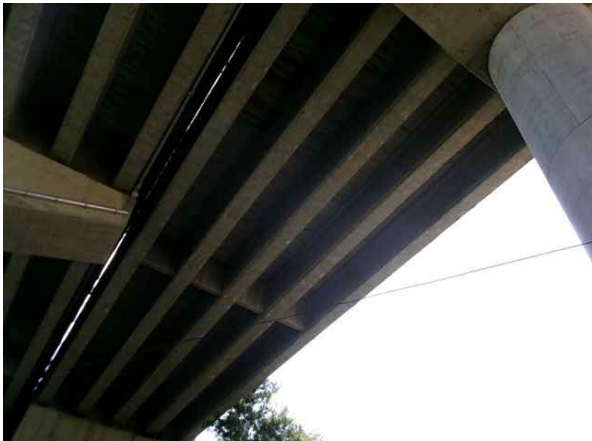
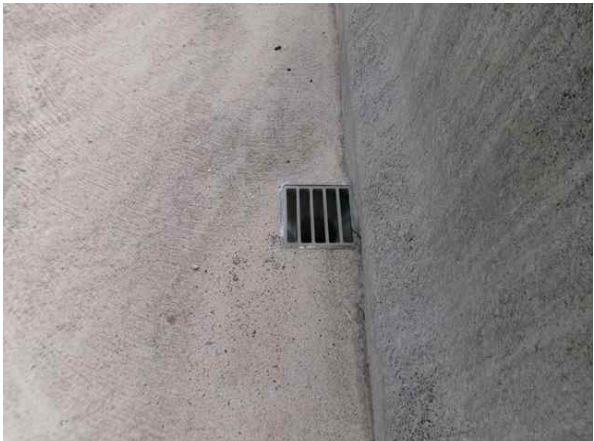
【사진 27.3.53】 교량의 공중이용시설 10대 위험요소 손상현황

- 본 과업대상 중들교는 S2구간이 확장길을 횡단하는 교량이다.
- 중대시민재해를 유발할 수 있는 위험요소로 낙하물, 교량접속부 파손, 포장불량, 배수시설 기능저하 등 항목이 해당된다.
- 공중이용시설 10대 위험요소 중 교량에 해당하는 항목에 대한 점검결과, 손상이 없는 양호한 상태이다.
- 점검일 현재는 중대결함이 없는 비교적 양호한 상태이지만 향후, 소형결함으로도 재해 발생 가능성이 있으므로 유해·위험요인이 있는 취약시설물에 대한 중점관리 및 예방 차원의 보수·보강 등의 유지관리가 필요하다.

| 교각 코핑부 상태양호 | |
| 중분대 하면 상태양호 | 교량 집수구 상태양호 |

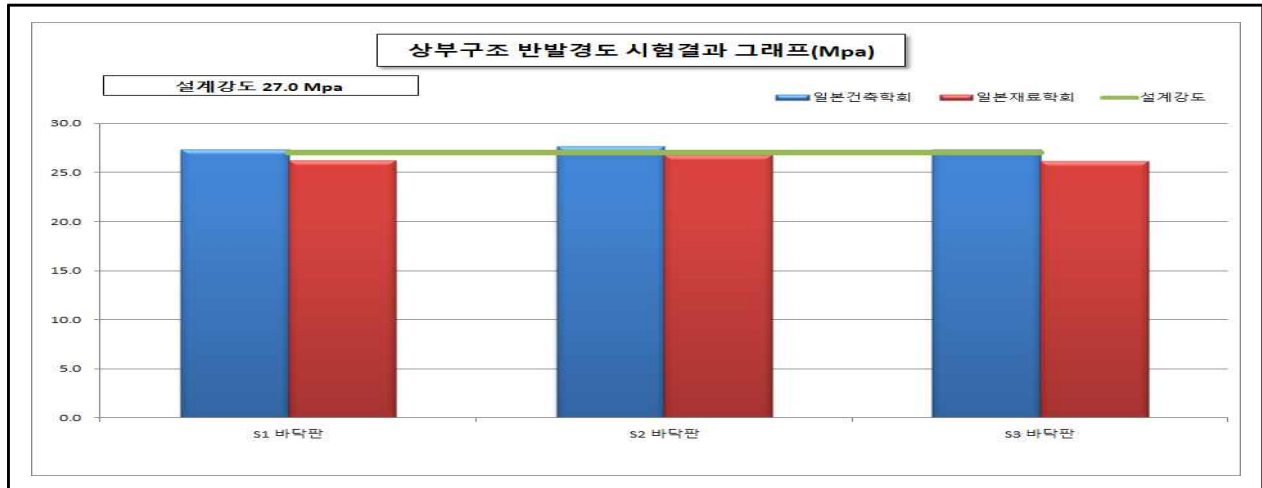
【그림 27.4.3】 상주방향 상부구조 반발경도시험 측정결과

- 반발경도법에 의한 압축강도 측정결과 상부구조(바닥판 하면) 27.3~27.7MPa, 하부구조(교대) 27.0~27.1MPa, 하부구조(교각) 27.6~27.7MPa로 측정되었으며, 설계기준 압축강도(바닥판 하면: 27.0MPa, 교대: 24.0MPa, 교각: 27.0MPa)를 전반적으로 상회하여 콘크리트의 강도상태는 양호한 것으로 확인된다. 또한 비건전부의 측정강도가 설계기준 압축강도를 상회하고, 건전부 대비 100.9%이상으로 콘크리트의 강도는 양호한 상태로 판단된다. 따라서, 금회 시험을 실시한 콘크리트 강도는 공용년수 경과에 따른 강도 저하가 발생되지 않은 것으로 판단된다.
