## 29. 화산JCT RAMP-A1교

### 29.1 시설물의 개요

본 시설물은 경상북도 영천시 화산면 가상리 508-1(화산JCT Ramp)에 위치한 교량으로서 총 연장 340.0m, 폭 8.5~34.4m, 왕복 4차로로 시공되어 있다.

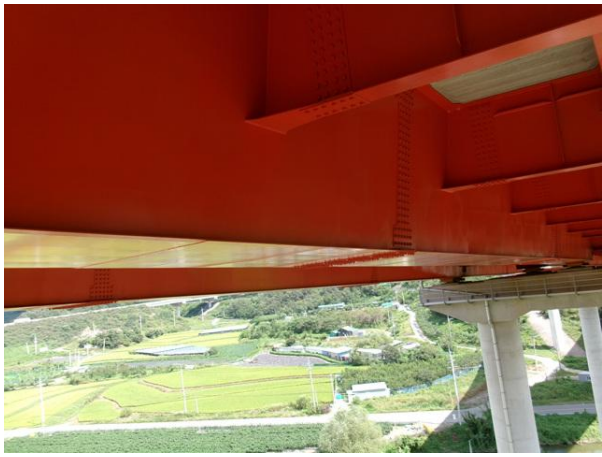
| 손상현황 | • S1-G1 거더외부 부식(0.1×0.2) | 손상현황 | • S7-G2 거더외부 상태양호 |

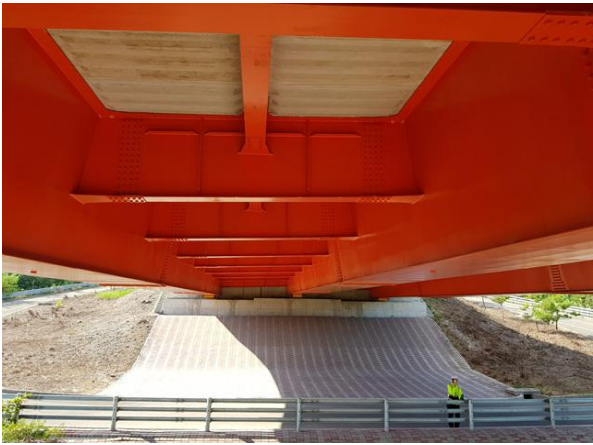
| 손상현황 | • S7 가로보 및 세로보 상태양호 | 손상현황 | • S6 가로보 및 세로보 상태양호 |

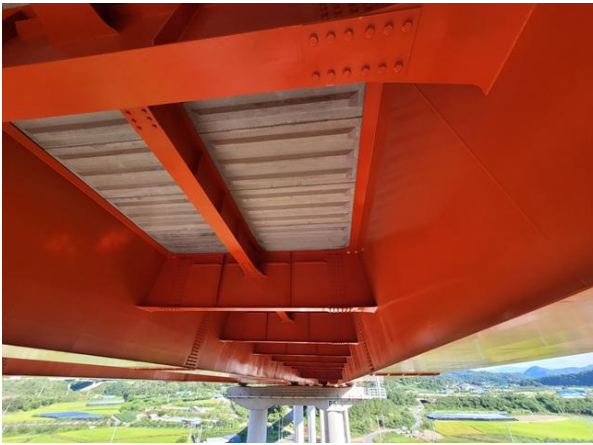
| 손상현황 | • S7 가로보 및 세로보 상태양호 | 손상현황 | • S6 세로보 도장박리(0.1×0.3) |

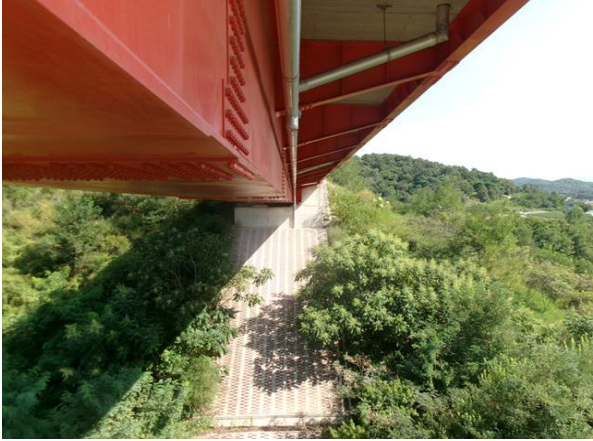
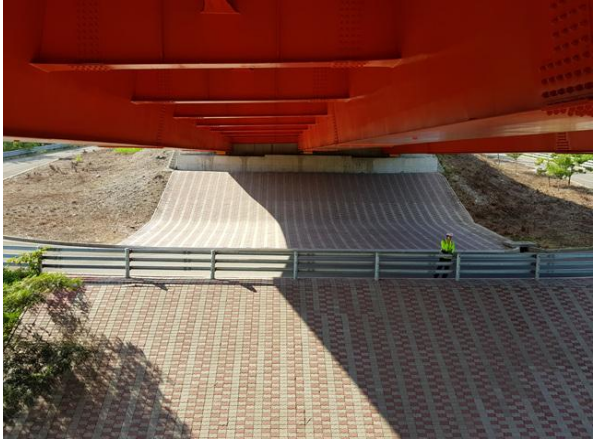
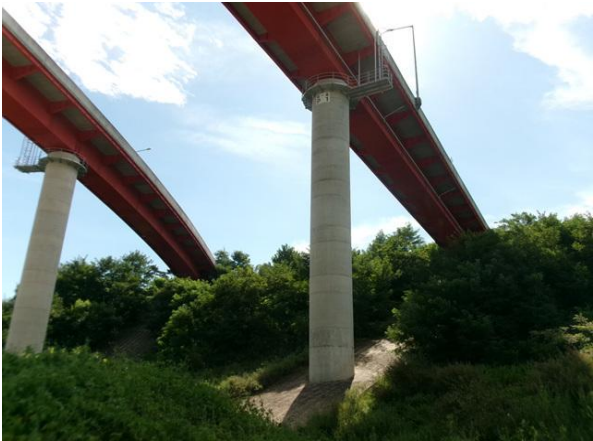
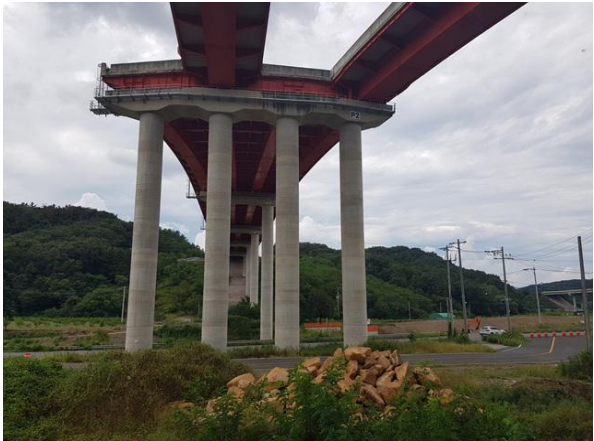
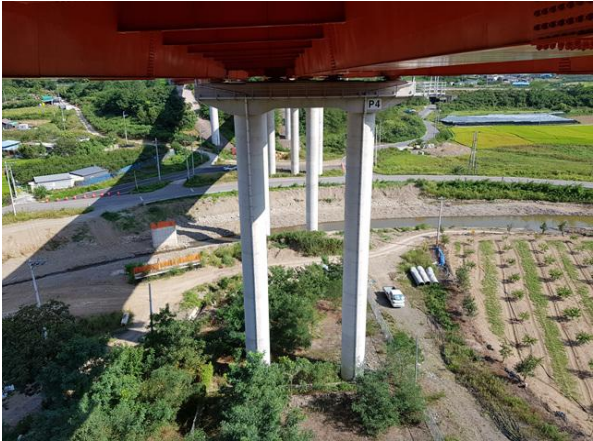
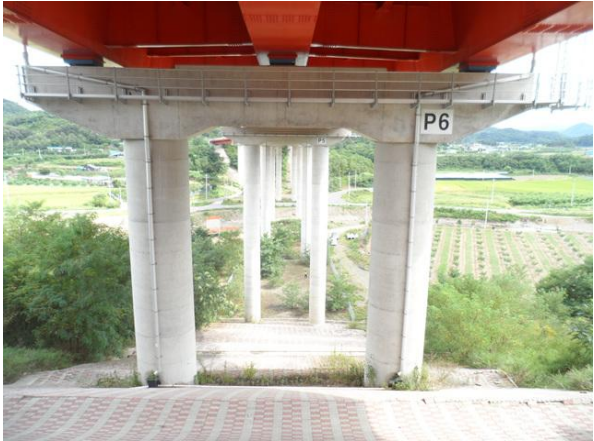
【사진 29.3.12】 기초 전경

- 화산JCT RAMP-A1교의 기초는 교대 A1~2 말뚝기초, 교각 P1~6 직접기초로 시공되어 있으며, 현재 매립되어 있는 상태로 현장조사는 불가하다.

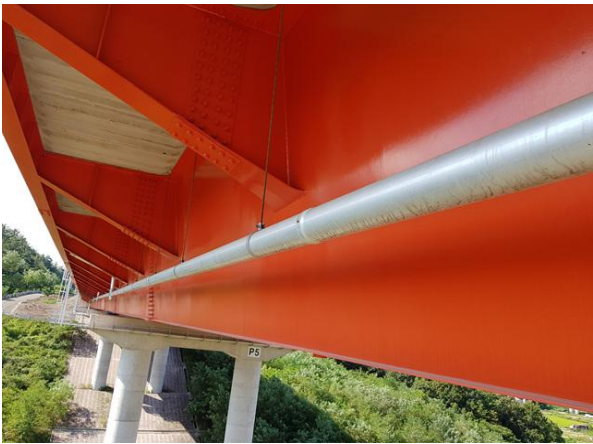
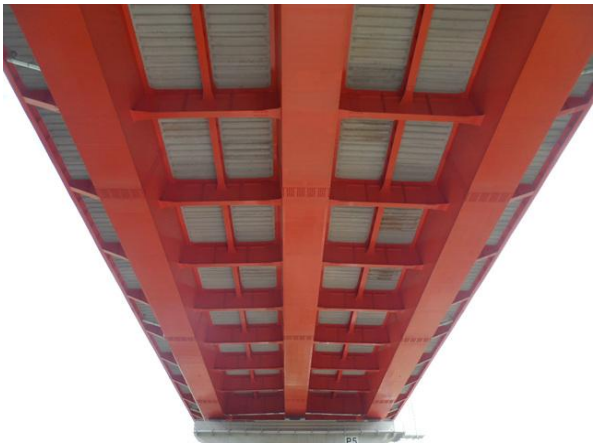
| 배수관 고정상태 양호 | |

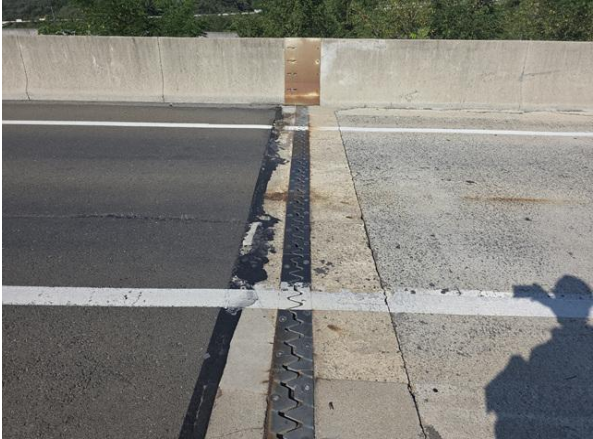
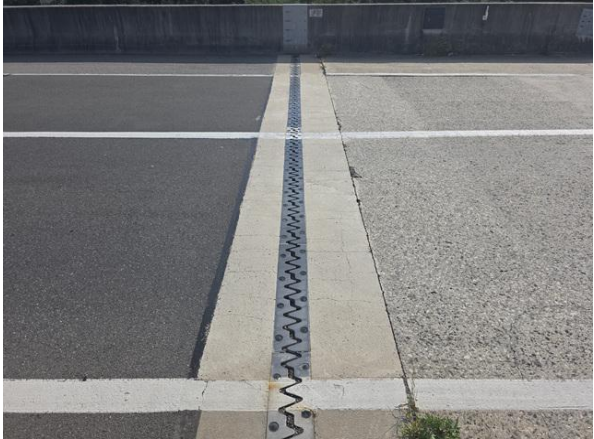
| 신축이음 상태양호 | |

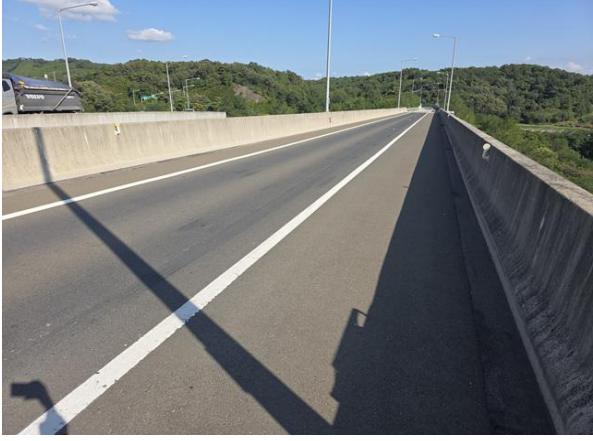
| 교면포장 상태양호 | 교량 배수구 막힘 |
