## 37. 단포교

### 37.1 시설물의 개요

본 시설물은 경상북도 영천시 고경면 거곡로 30-18(상주영천고속도로 85.503~85.683km)에 위치한 교량으로서 총 연장 180.0m, 폭 24.5m, 왕복 4차로로 시공되어 있다.

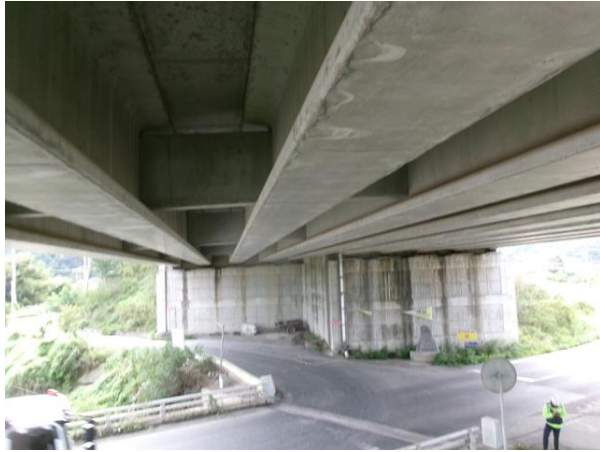
| 손상현황 | • S2 박락(0.3×0.5) | 손상현황 | • S4 전경 |

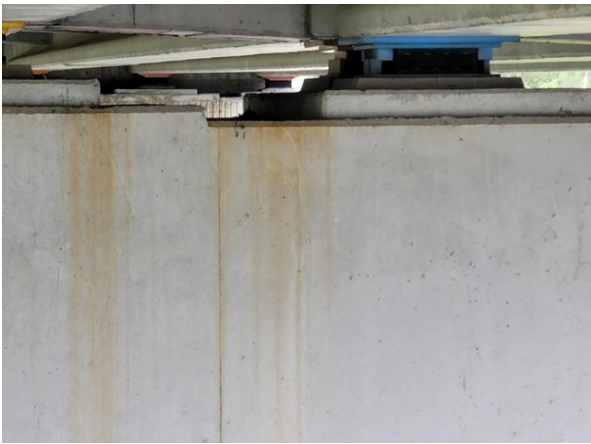
| 손상현황 | • P1 코핑부 균열(0.1mm/0.5) | 손상현황 | • P2 코핑부 망상균열(1.0×5.0) |
| 원 인 | • 초기 건조수축 등 | 원 인 | • 초기 건조수축 등 |

| 조치방안 | • 표면처리 | 조치방안 | • 표면처리 |

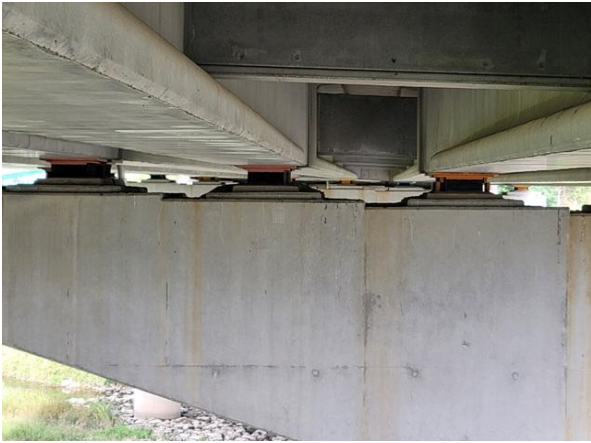
| 손상현황 | • P2 코핑부 균열(0.2mm/0.5) | 손상현황 | • P2 폐콘크리트 퇴적(1.0×1.0) |
| 원 인 | • 초기 건조수축 등 | 원 인 | • 시공후 정리미흡 |

| 조치방안 | • 표면처리 | 조치방안 | • 정비 |

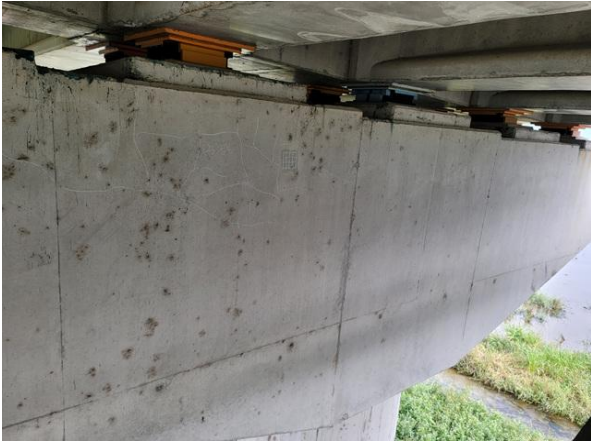
| 손상현황 | • P2 코핑부 망상균열(10.0×1.5) | 손상현황 | • P2 코핑부 망상균열(10.0×1.5) |
| 원 인 | • 초기 건조수축 등 | 원 인 | • 초기 건조수축 등 |

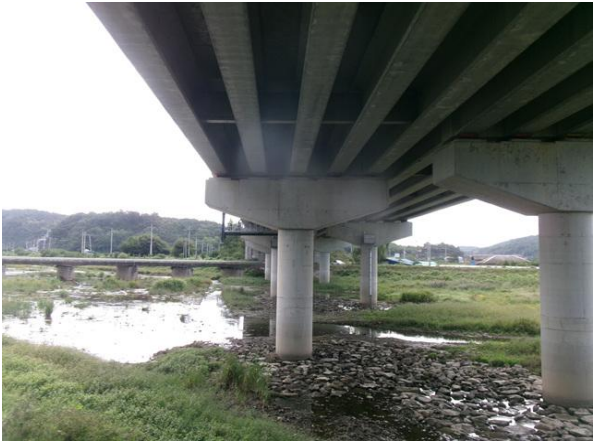
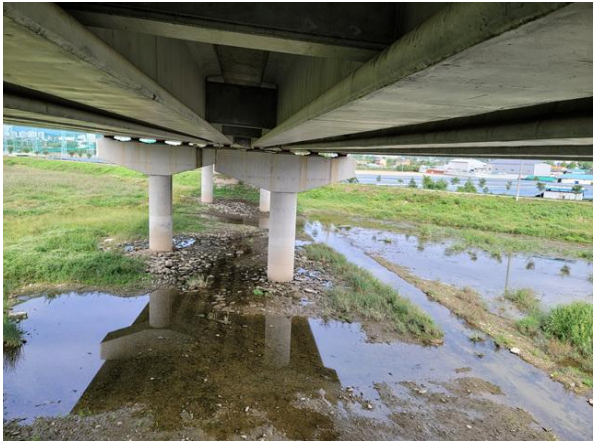
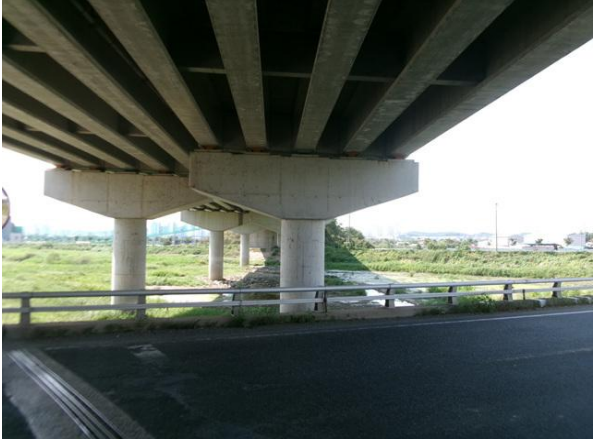
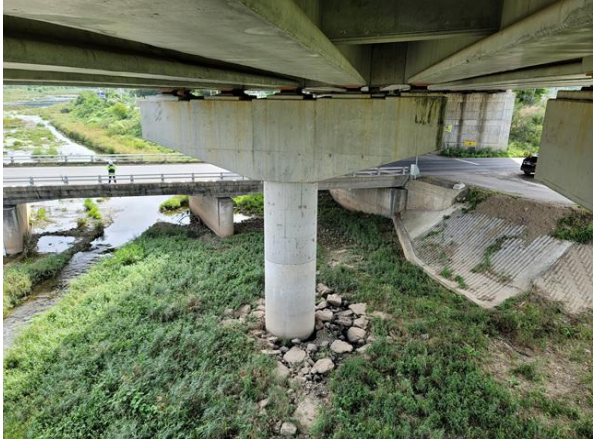
【사진 37.3.12】 기초 전경

| 교각 P1 기초 전경 | 교각 P2 기초 전경 |
| 교각 P3 기초 전경 | 교각 P3 기초 전경 |

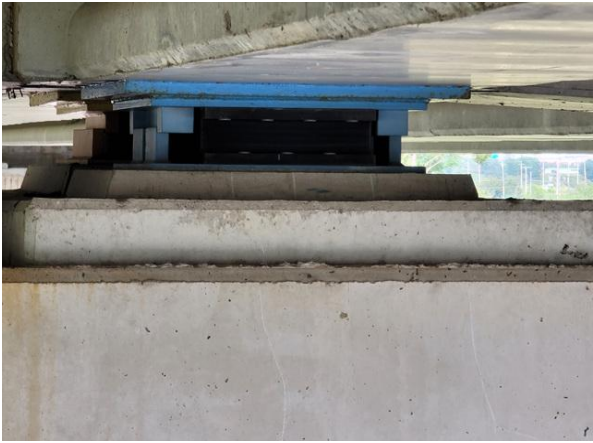
| 손상현황 | • P1-Sh8 몰탈 균열 (0.1mm/0.2m) | 손상현황 | • P2-Sh7 몰탈 균열 (0.1mm/0.3) |
| 원 인 | • 초기 건조수축 등 | 원 인 | • 초기 건조수축 등 |

| 조치방안 | • 표면처리 | 조치방안 | • 표면처리 |

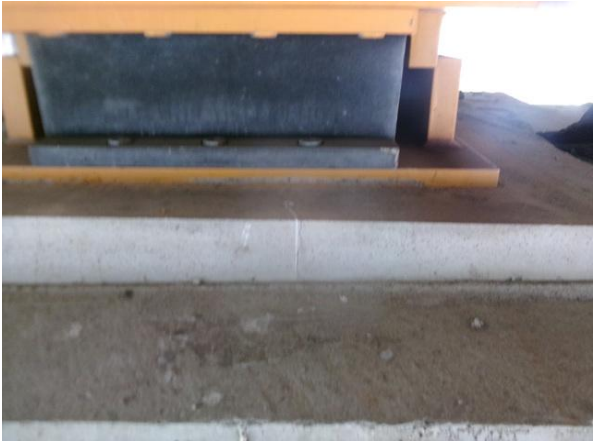
| 손상현황 | • P2-Sh8 몰탈 균열 (0.1mm/0.3) | 손상현황 | • P2-Sh7 재료분리 (0.1×0.5) |
| 원 인 | • 초기 건조수축 등 | 원 인 | • 다짐미흡, 거푸집 조기탈영 등 |

| 조치방안 | • 표면처리 | 조치방안 | • 단면보수 |

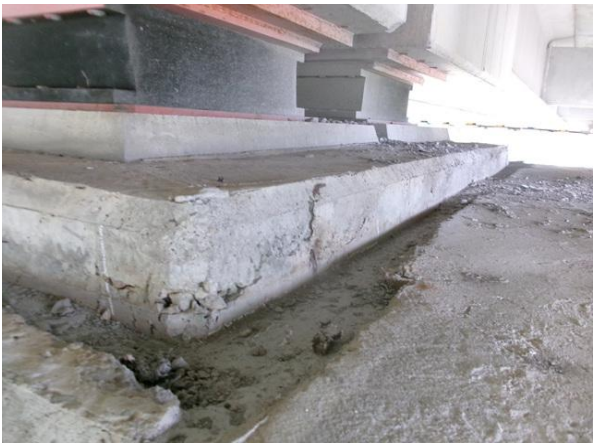
| 손상현황 | • P2-Sh7 재료분리(0.1×0.5) | 손상현황 | • P2-Sh8 몰탈 균열(0.1mm/0.3) |
| 원 인 | • 다짐미흡, 거푸집 조기탈형 등 | 원 인 | • 초기 건조수축 등 |

- 무수축물탈에서 조사된 균열은 건조수축에 의해 발생한 것으로 판단되는 폭 0.1~0.2mm의 미세균열로 현 상태에서 별도의 조치보다는 유지관리 후 손상진전 및 추가 손상 발생 시 일괄 보수하는 것이 바람직 할 것으로 판단된다. 재료분리의 경우 시공당시 타설불량에 의한 것으로 단면보수가 필요하다.
- 조사된 플레이트 부식의 경우 공용기간 증가, 습기흡착, 시공미흡 등에 의한 손상으로 판단되며, 손상의 진전 방지를 위한 재도장 등의 조치를 취하는 것이 바람직 할 것으로 판단된다.

| 조치방안 | • 단면보수 | 조치방안 | • 표면처리 |

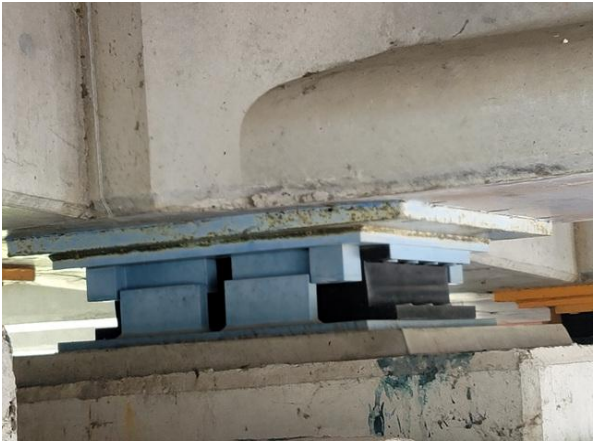
| 손상현황 | • P2-Sh8 plate 부식(1EA) | 손상현황 | • P3-Sh7 몰탈 균열(0.1mm/0.2) |
| 원 인 | • 장기공용, 습기흡착 | 원 인 | • 초기 건조수축 등 |

| 조치방안 | • 재도장 | 조치방안 | • 표면처리 |

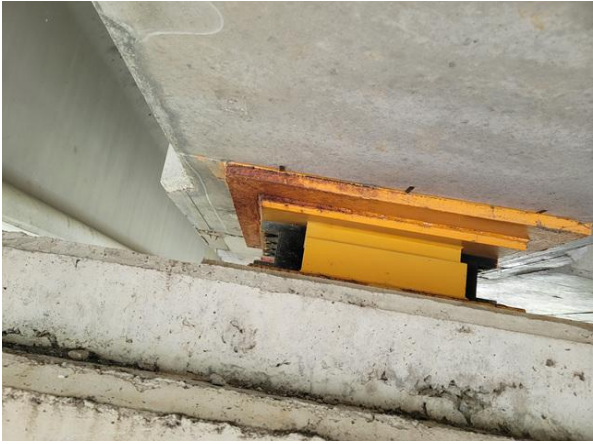
| 손상현황 | • P3-Sh10 plate 부식 (1EA) | 손상현황 | • P3-Sh10 재료분리(0.1×0.2) |
| 원 인 | • 장기공용, 습기흡착 | 원 인 | • 다짐미흡, 거푸집 조기탈형 등 |

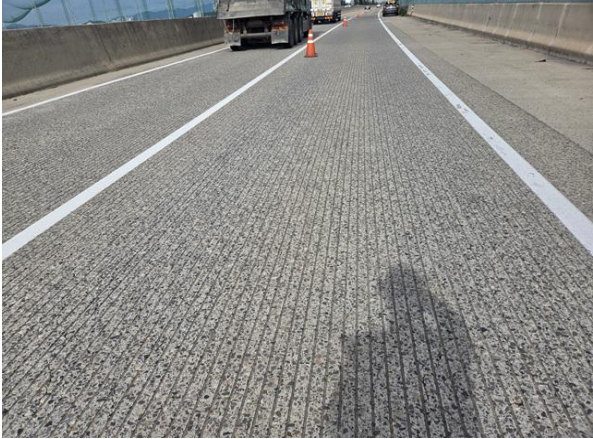
| 손상현황 | • S1 망상균열(45.0×8.0) | 손상현황 | • S2 망상균열(45.0×8.0) |
| 원 인 | • 공용중 열화 | 원 인 | • 공용중 열화 |

- 교면포장에 발생된 망상균열은 건조수축, 중차량 반복통행, 공용기간 증가 등의 복합적인 원인으로 인한 손상으로 판단되며, 손상의 진전 방지 및 차량의 주행성 확보를 위한 채포장 등의 조치가 요망된다.

| 조치방안 | • 주의관찰 | 조치방안 | • 주의관찰 |

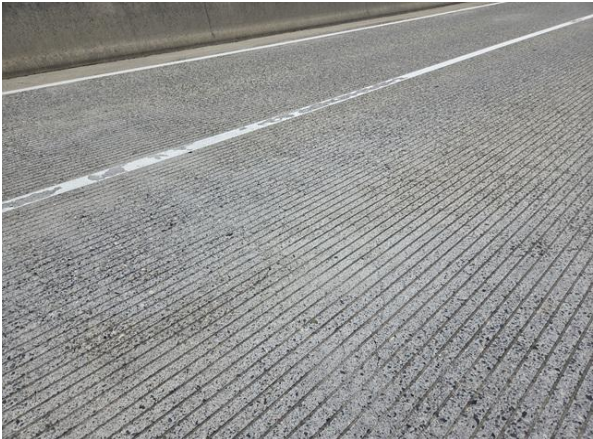
| 손상현황 | • S3 망상균열(45.0×8.0) | 손상현황 | • S4 망상균열(45.0×8.0) |
| 원 인 | • 공용중 열화 | 원 인 | • 공용중 열화 |

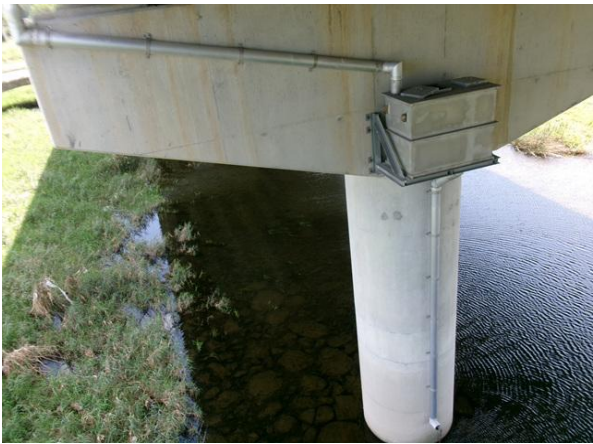
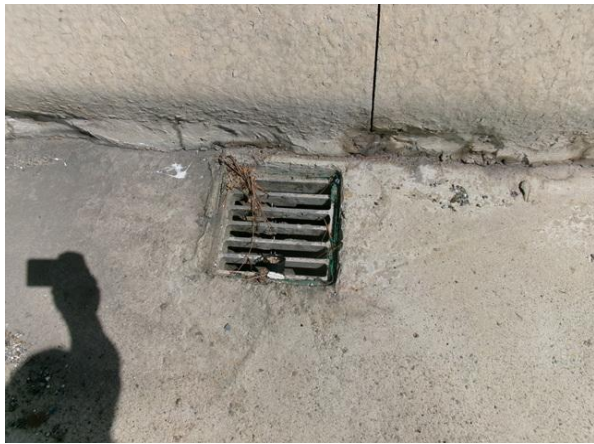
| 손상현황 | • 배수시설 상태양호 | 손상현황 | • 배수시설 상태양호 |

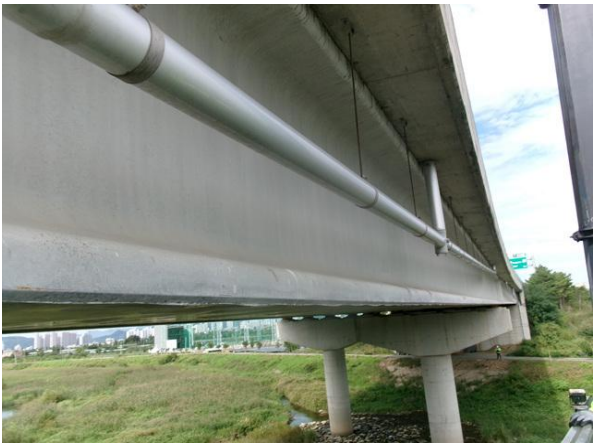
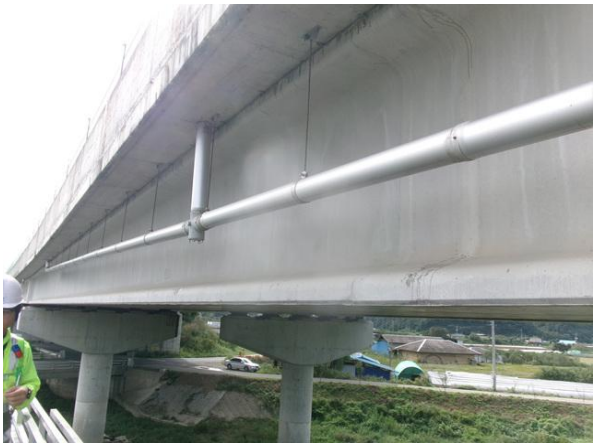
| 배수관 고정상태 양호 | |

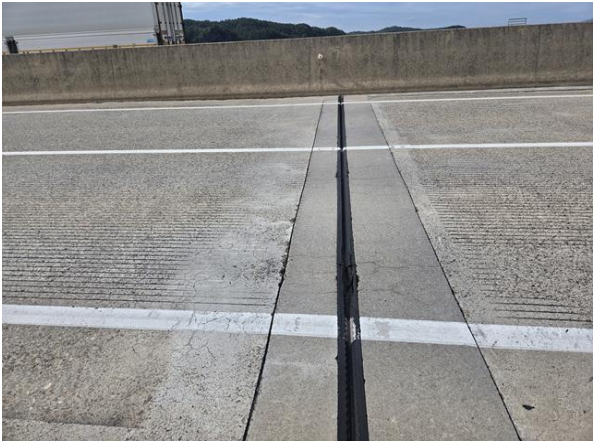
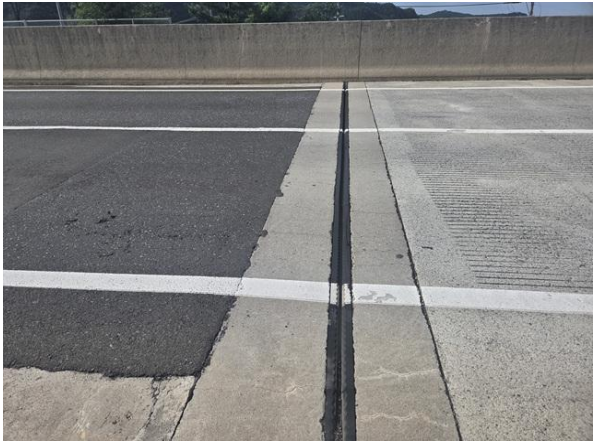
| 신축이음 상태양호 | |

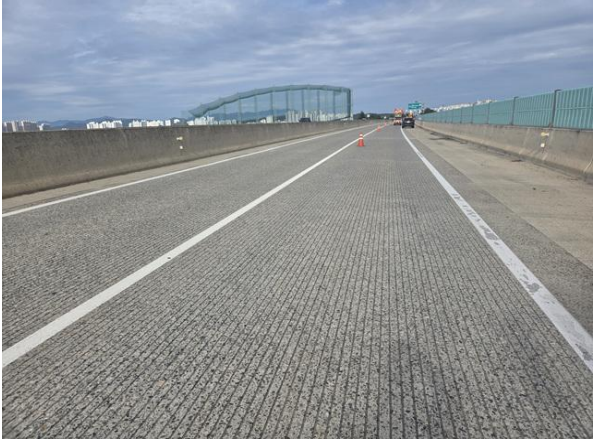
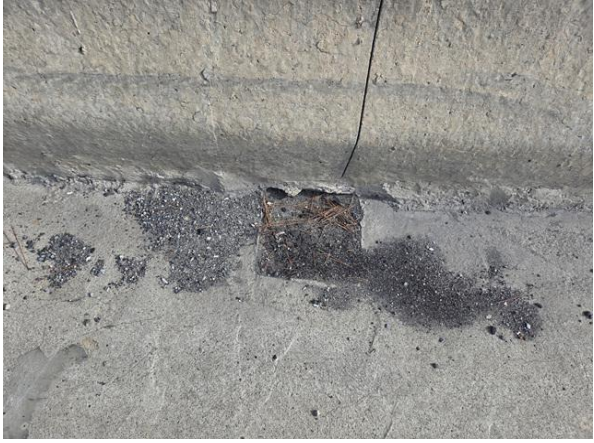
| 구분 | 유해·위험요인 | 점검결과 | 내용 | 보수방안 | 비고 |
|---|---|---|---|---|---|
| 6 | 교량 집수구 막힘(미끄럼·결빙) | <input type="checkbox"/> 유, <input checked="" type="checkbox"/> 무 | 배수구 막힘(경미) | 청소 | |

| 교면포장 상태양호 | 교량 배수구 막힘 |

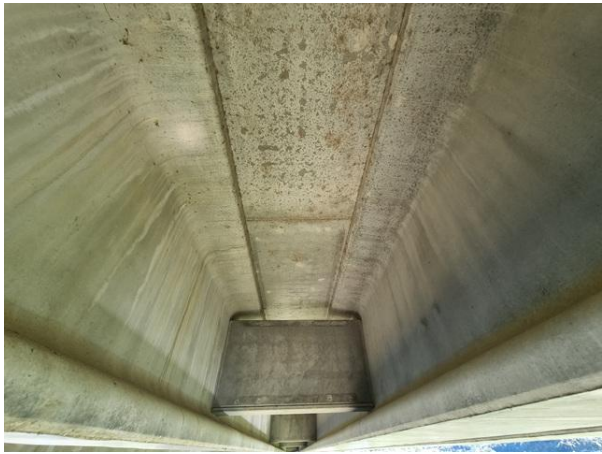
| 손상현황 | • S1 박락 | 손상현황 | • 바닥판하면 상태양호 |

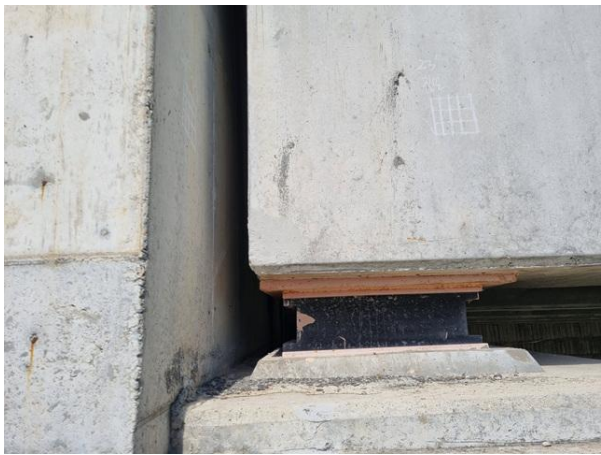
| 손상현황 | • S1-G5 파손(0.1×0.1)-보수완료 | 손상현황 | • S2 전경 |

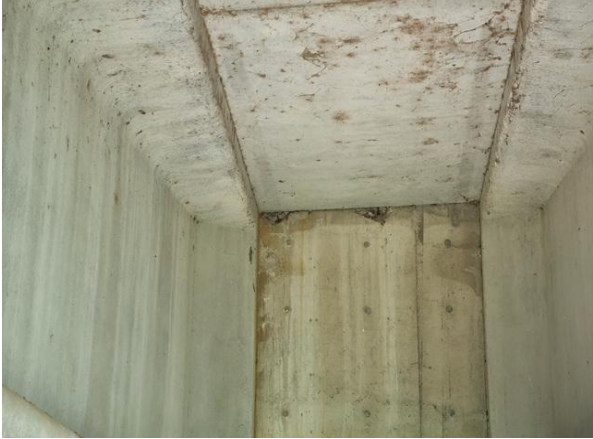
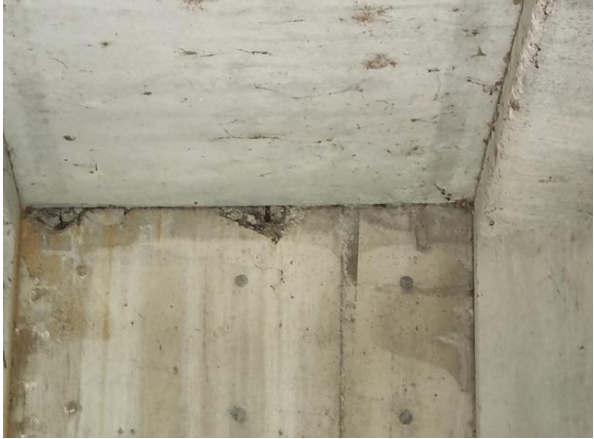
| <ul style="list-style-type: none"> <li>• S1 G3~4 박락및철근노출(0.2×0.3)</li> <li>• 시공미흡, 피복부족 등</li> <li>• 단면보수+방청</li> </ul> | <ul style="list-style-type: none"> <li>• S1 G3~4 박락및철근노출(0.2×0.3)</li> <li>• 시공미흡, 피복부족 등</li> <li>• 단면보수+방청</li> </ul> |

- 가로보에 발생한 층분리 및 박락, 철근노출 손상의 경우 바닥판과 가로보의 경계면에 발생되었으며, 시공미흡에 의한 손상으로 추정된다. 기 손상부의 경우 손상의 진전 방지 및 구조물의 내구성 증진을 위한 단면보수 등의 조치가 요망된다.

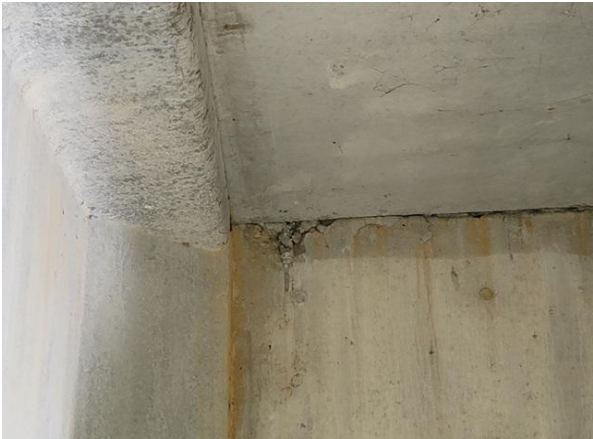
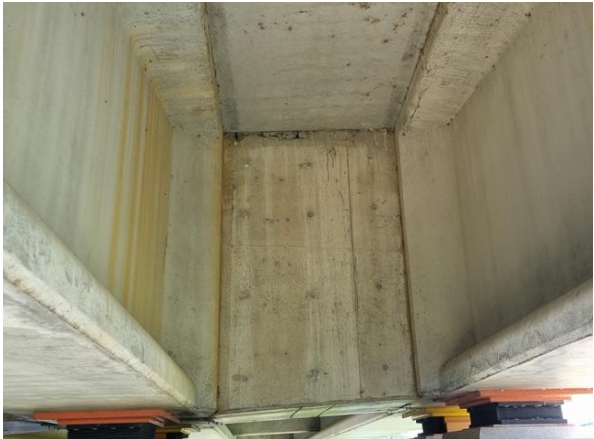
【사진 37.3.30】 가로보 손상현황

| <ul style="list-style-type: none"> <li>• S1 G1~2 박락(0.2×0.3)</li> <li>• 시공미흡, 피복부족 등</li> <li>• 단면보수</li> </ul> | <ul style="list-style-type: none"> <li>• S1 G4~5 박락및철근노출(0.2×0.3)</li> <li>• 시공미흡, 피복부족 등</li> <li>• 단면보수+방청</li> </ul> |

- 가로보는 기 손상인 층분리, 박락, 박락 및 철근노출 등의 단면손상이 발생하였고, 손상의 진전은 없는 것으로 조사되었다. 금회 신규 손상은 확인되지 않았다.

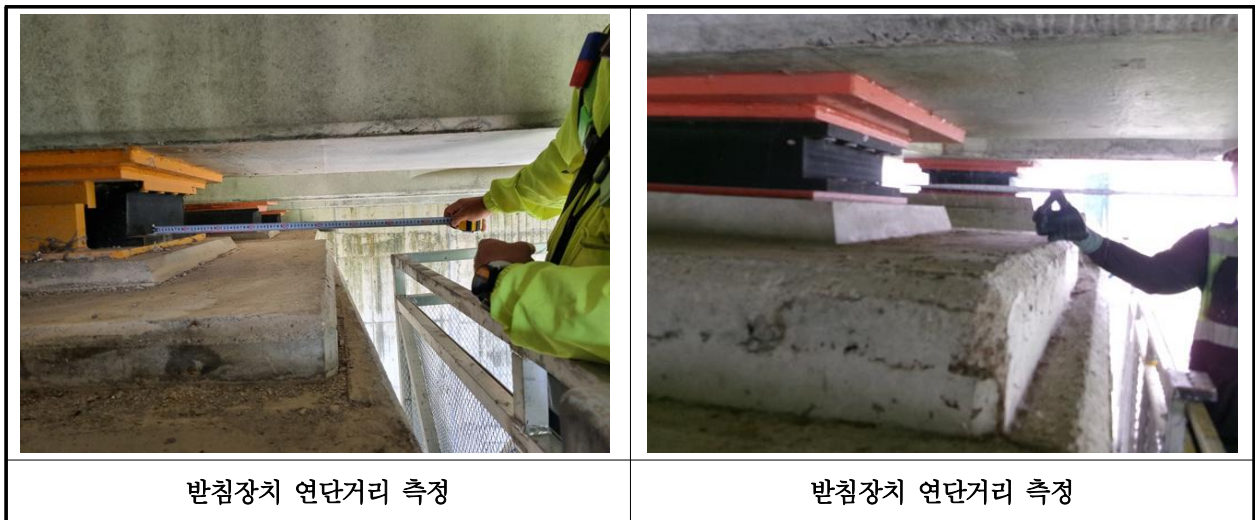
- 연단거리 측정 결과, 전 개소 모두 실측 연단거리가 계산 연단거리를 상회하고 있는 것으로 측정되어 설계기준을 만족하고 있는 것으로 검토되었다.

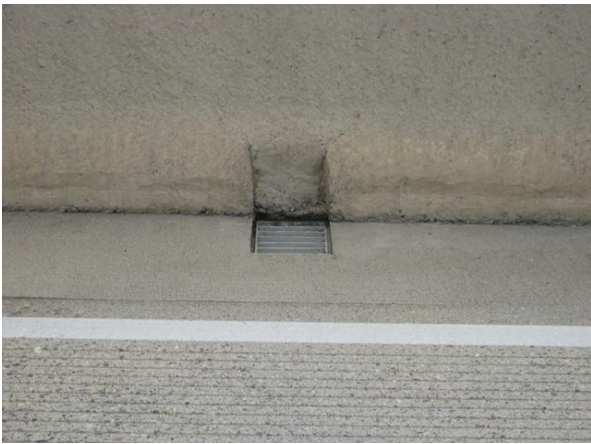
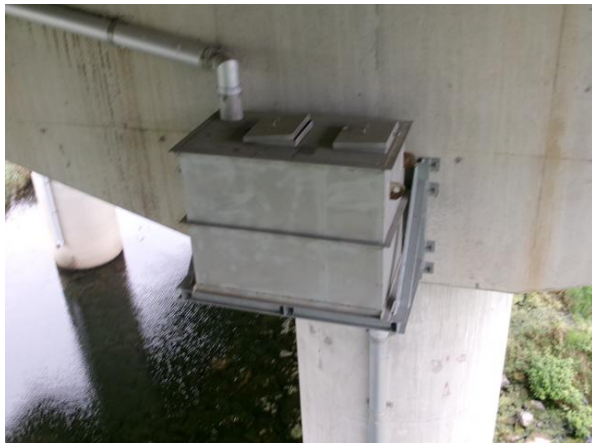
| 손상현황 | • 배수시설 상태양호 | 손상현황 | • 배수시설 상태양호 |

- 배수시설은 기 손상이 없는 양호한 상태이며, 금회 신규 손상은 확인되지 않았다.

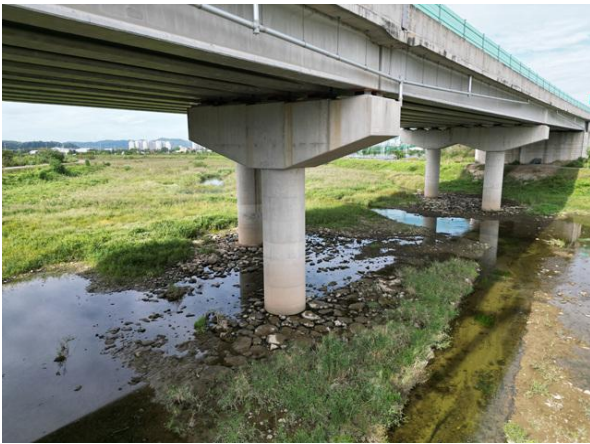
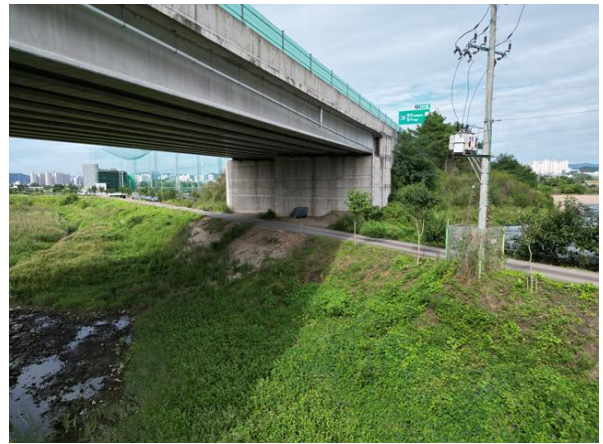
배수관 고정상태 양호

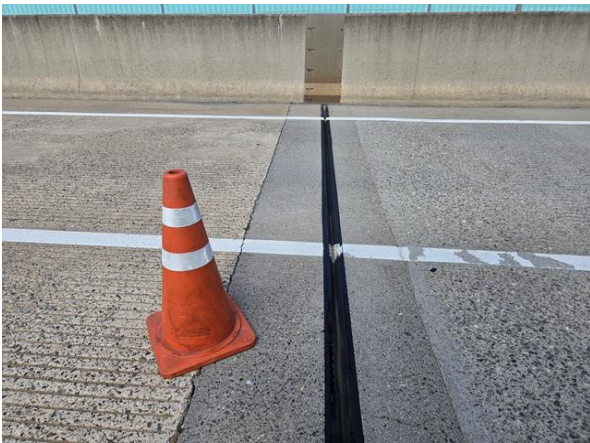
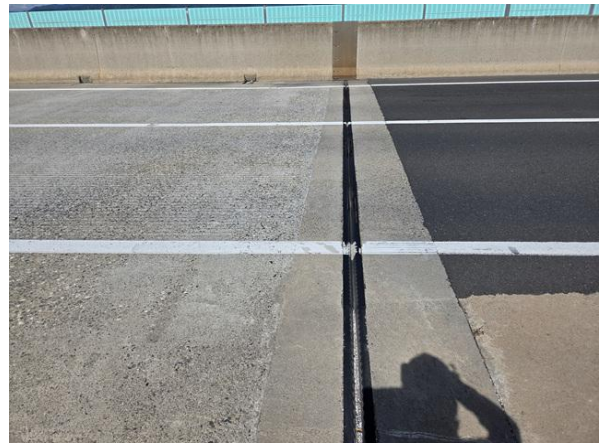
신축이음 상태양호

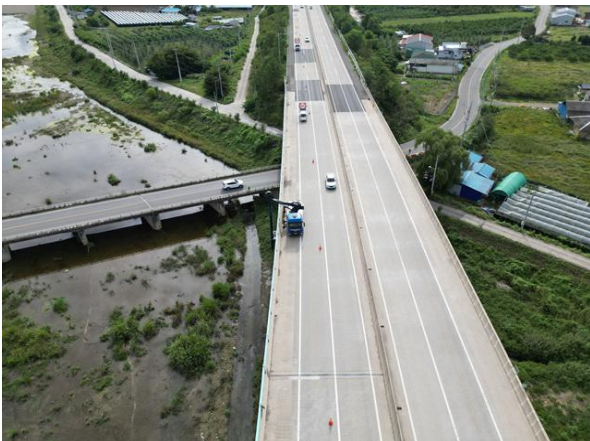
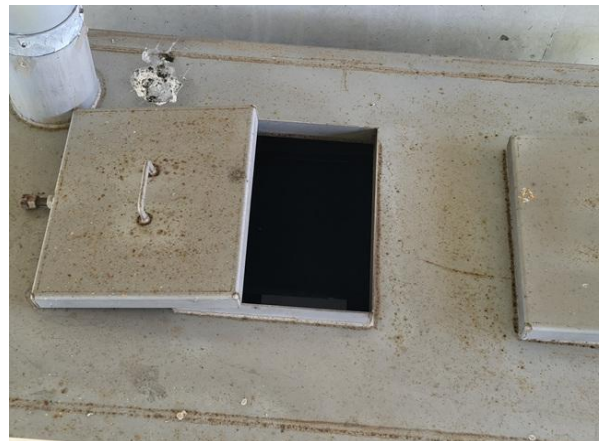
| 구분 | 유해·위험요인 | 점검결과 | 내용 | 보수방안 | 비고 |
|---|---|---|---|---|---|
| 6 | 교량 집수구 막힘(미끄럼·결빙) | <input type="checkbox"/> 유, <input checked="" type="checkbox"/> 무 | 배수구 막힘(경미) | 청소 | |

교면포장 상태양호

교량 배수구 막힘
