# 3. 평호터널(상주,영천)

#### 3.1 시설물의 개요

본 시설물은 대구광역시 군위군 소보면 평호리(상주영천고속도로 34.293~36.128km)에 위치한 터널로서 총 연장 1,965.0m(상주), 1,845.0m(영천), 폭 10.5m, 높이 7.11m로 시공되어 있다.

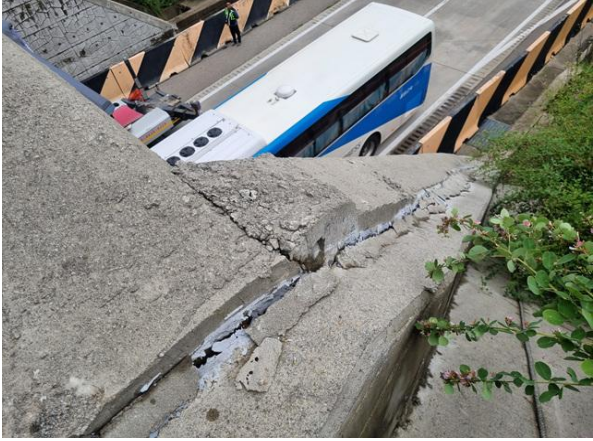
| 현 황 | 진입부 갭문 배수로 파손 | 현 황 | 진입부 갭문 배수로 층분리 |
| 원 인 | 온도변화, 시공미흡 | 원 인 | 접속부 응력집중, 공용년수 증가 |

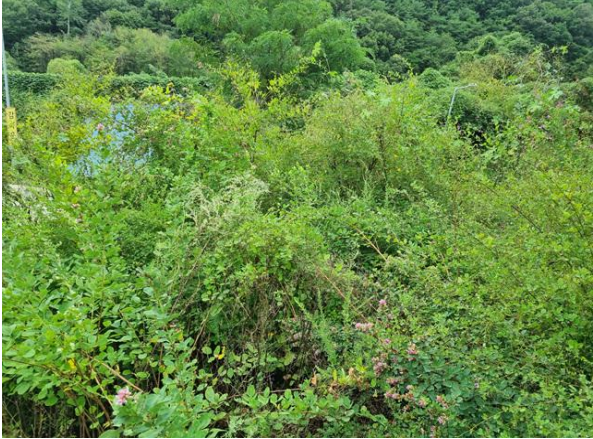
| 현 황 | 시점측 사면 상태양호 | 현 황 | 종점측 사면 상태양호 |

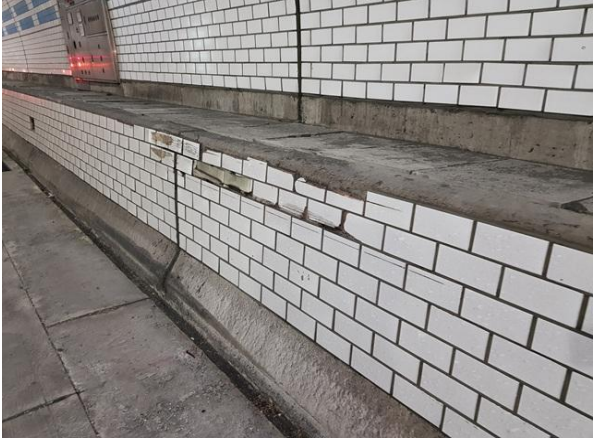
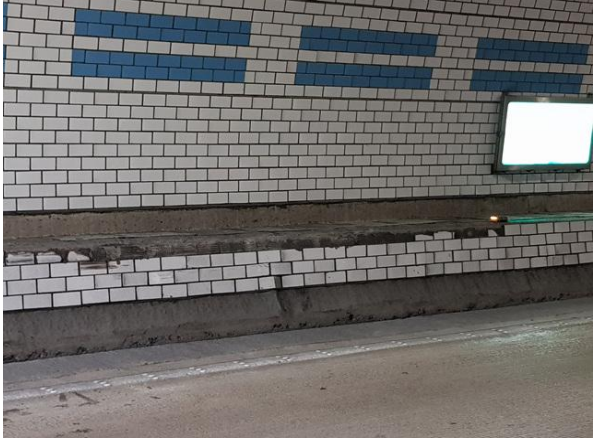
| 현 황 | S006 공동구 균열(cw=0.3mm이상) | 현 황 | S015 공동구 덮개파손 |
| 원 인 | 건조수축 및 온도변화 | 원 인 | 공용중 외부충격 |
| 대 책 | 주입보수 | 대 책 | 재설치 |

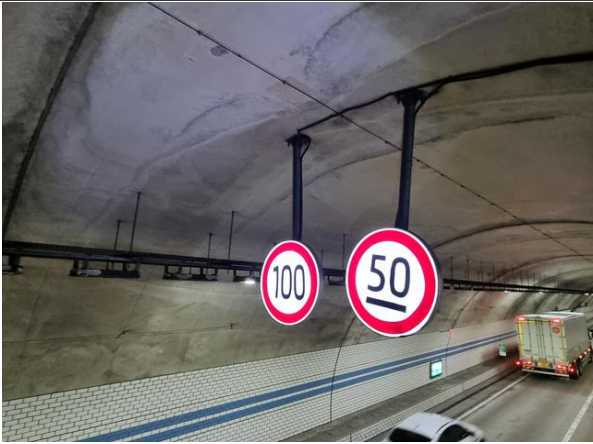
| 현 황 | S018 표지판 파손 | 현 황 | 소화시설 상태양호 |
| 원 인 | 통과차량 충돌 | 원 인 | - |
| 대 책 | 정비 | 대 책 | - |

터널의 부속시설에 대한 외관조사 결과, 표지판 파손 손상이 1개소 발생한 것으로 확인되었다.

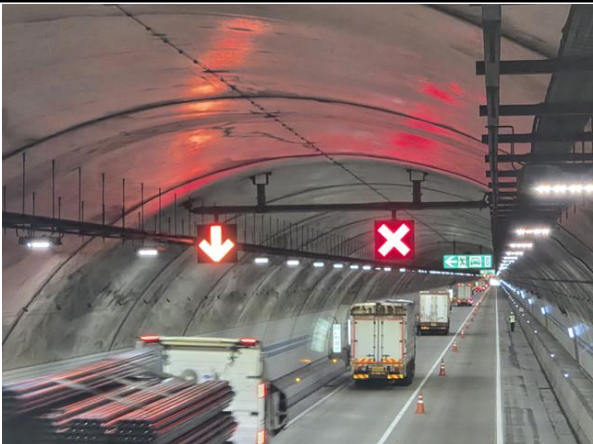
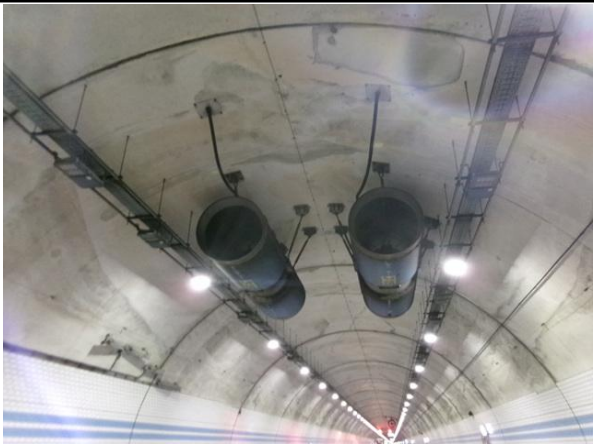
| 현 황 | 차량통행 지시등 상태양호 | 현 황 | 환기시설 상태양호 |

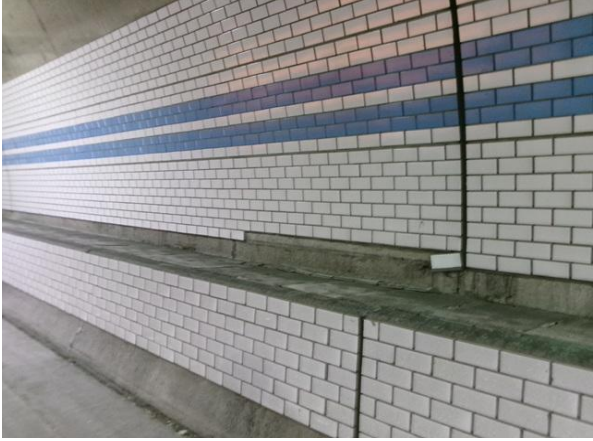
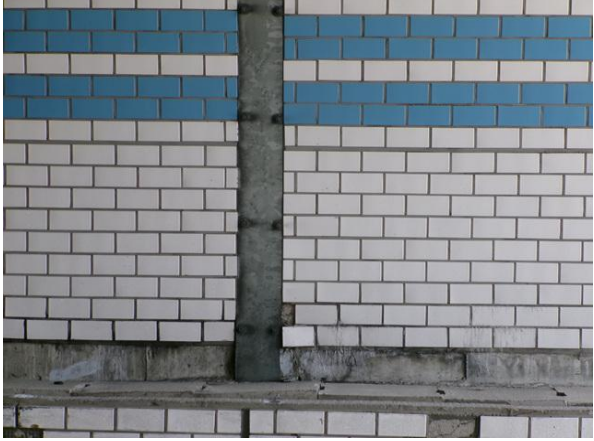
| 현 황 | S171 측벽부 타일탈락 | 현 황 | S185 측벽부 타일탈락 및 백태 |
| 원 인 | 몰탈의 접착력 저하 | 원 인 | 몰탈의 접착력 저하, 표면 수분침투 |

- 측벽부에 발생한 균열, 백태 손상의 경우 건조수축 및 온도변화, 표면 수분침투에 의해 발생된 것으로 판단되며, 조사된 손상에 대해서는 구조물의 안전성에는 영향이 없으나 내구성 저하 방지를 위한 표면보수, 주입보수 등의 조치를 취하는 것이 바람직 할 것으로 판단된다.
- 타일균열 및 타일탈락의 경우 라이닝 콘크리트 균열, 몰탈의 접착력 저하 등에 의한 손상으로 판단되며, 손상의 진전 방지를 위한 표면보수, 타일 재시공 등의 조치가 요구된다.

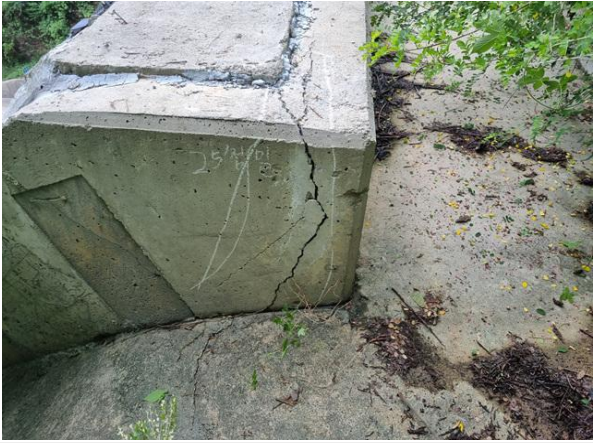
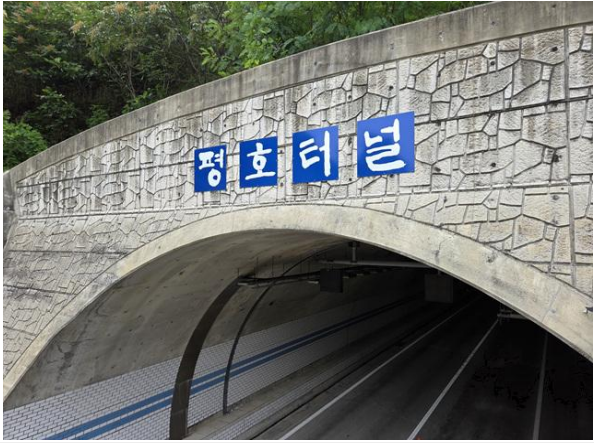
| 현 황 | 중점측 갯문 파손 | 현 황 | 시점측 갯문 전경 |
| 원 인 | 단부 응력집중, 시공미흡 | 원 인 | - |

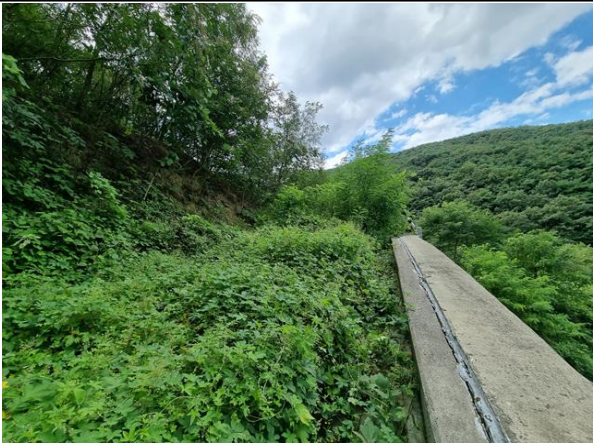
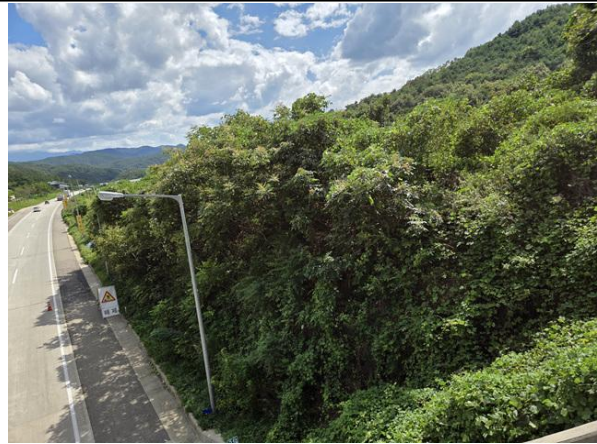
| 현 황 | 시점측 사면 상태양호 | 현 황 | 종점측 사면 상태양호 |

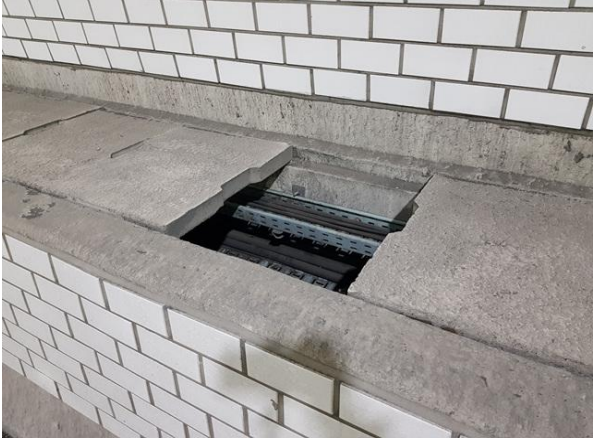
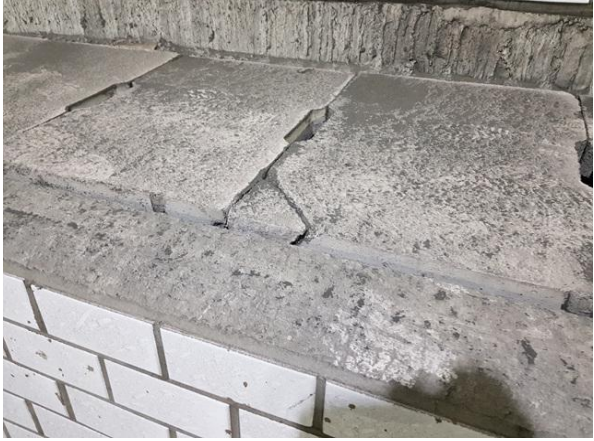
| 현 황 | S040 공동구 덮개탈락 | 현 황 | S082 공동구 덮개파손 |
| 원 인 | 인위적인 탈락 | 원 인 | 외부 충격 |

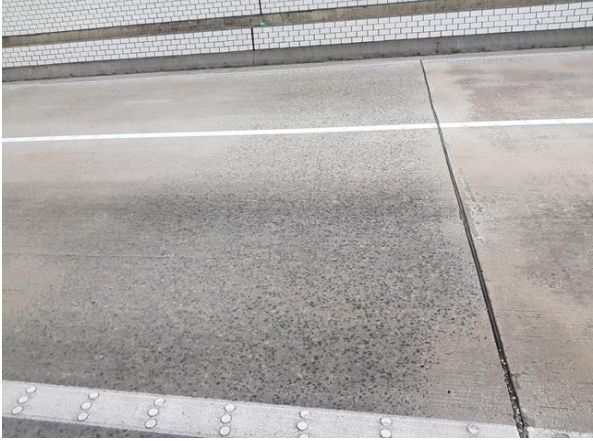
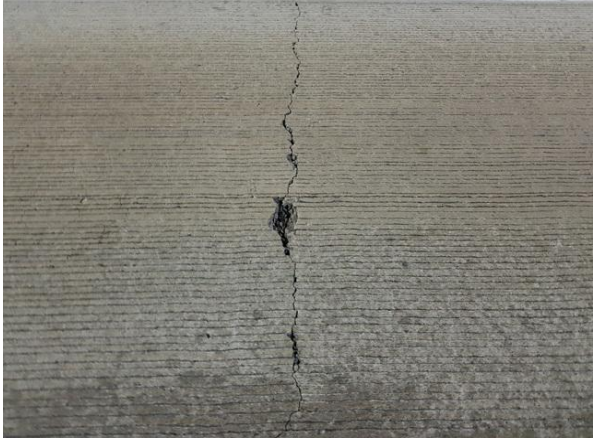
| 현 황 | S111 포장부 열화 | 현 황 | S144 포장부 파손 |
| 원 인 | 공용년수 증가, 중차량 반복통행 | 원 인 | 중차량 반복통행, 공용년수 증가 |

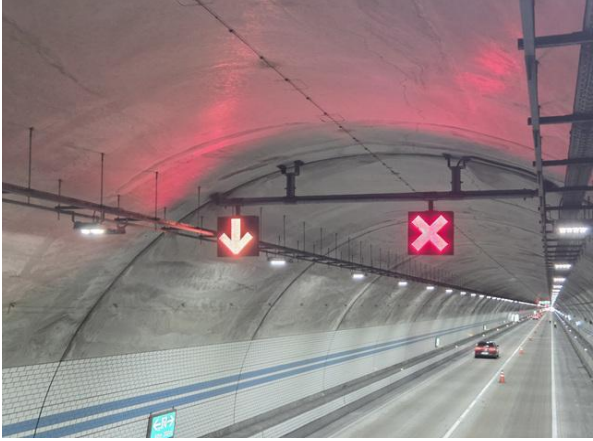
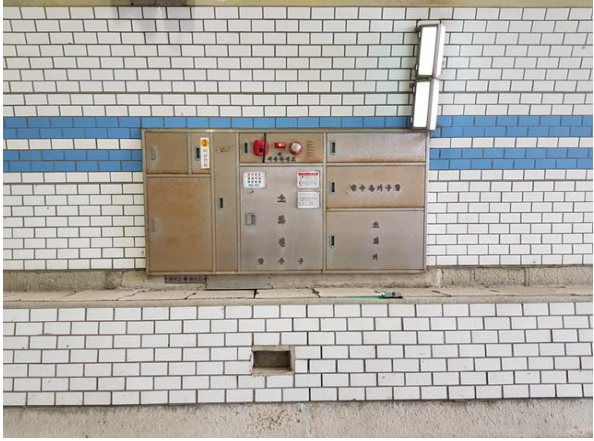
| 현 황 | 차량지시등 상태양호 | 현 황 | 소화시설 상태양호 |

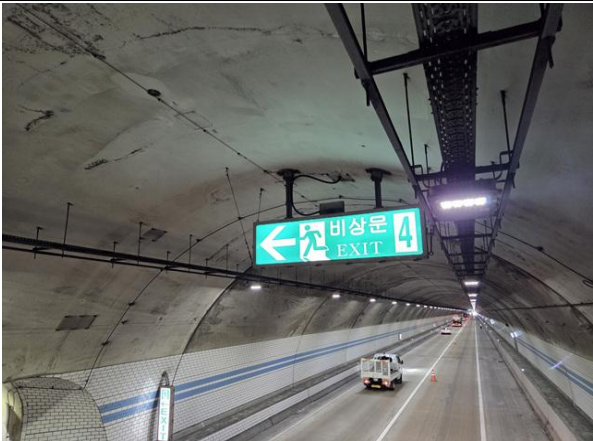
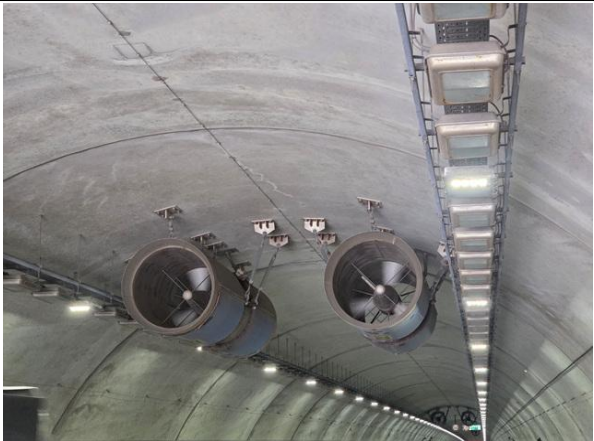
| 현 황 | 비상문 신호기 상태양호 | 현 황 | Jet-Fan 상태양호 |
