## 23. 영천절토23 제2종 성능평가 결과표

| 용역명 | 상주영천고속도로 2024~2025년<br>시설물 안전점검 용역(2종성능평가) | 성능평가<br>기간 | 2025. 08. 25. ~ 2025. 12. 31. | | | | | |

## 23. 영천절토23 실시결과 요약표

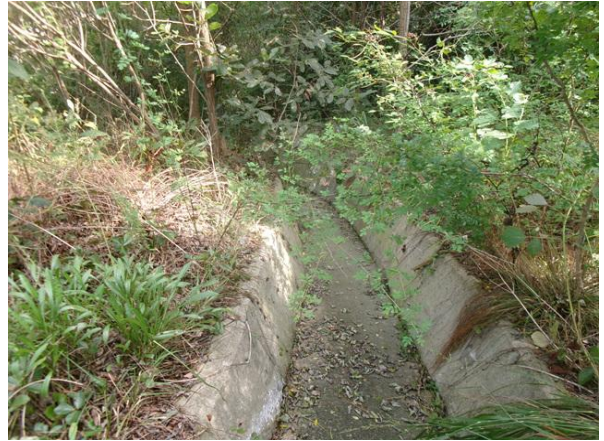
산마루측구 전경

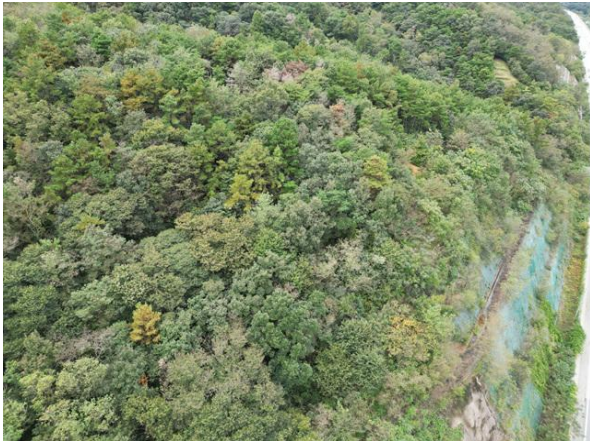
자연사면 전경

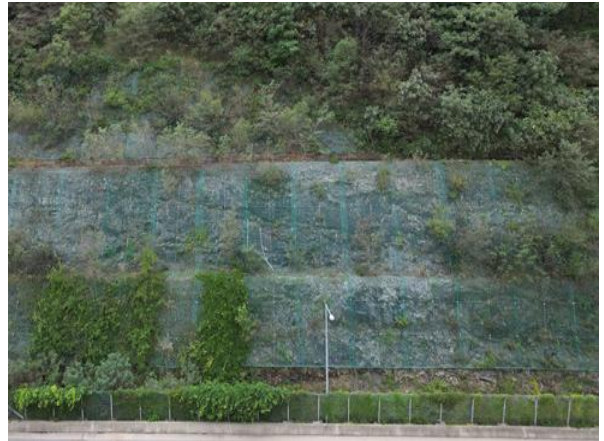
낙석방지망 전경

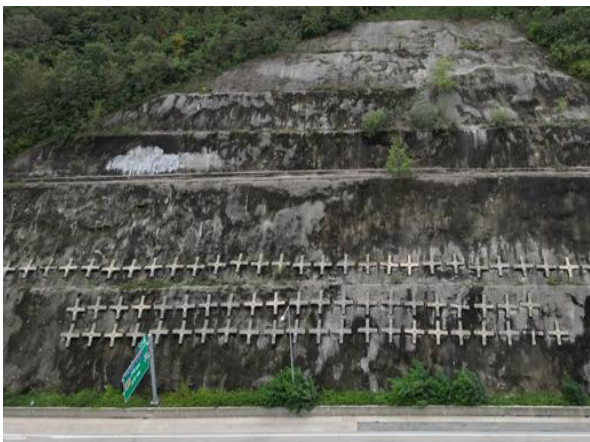
슛크리트+격자블럭 전경

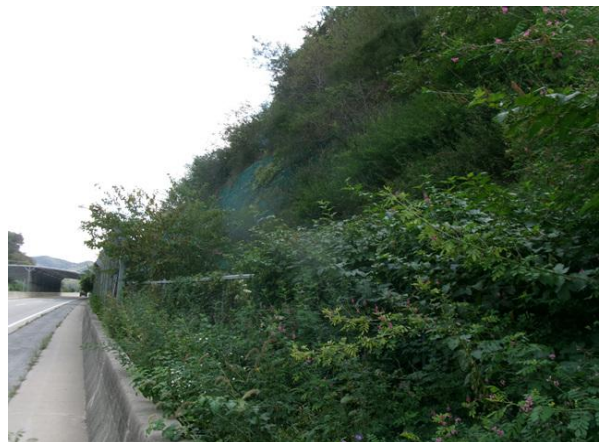
하부 전경

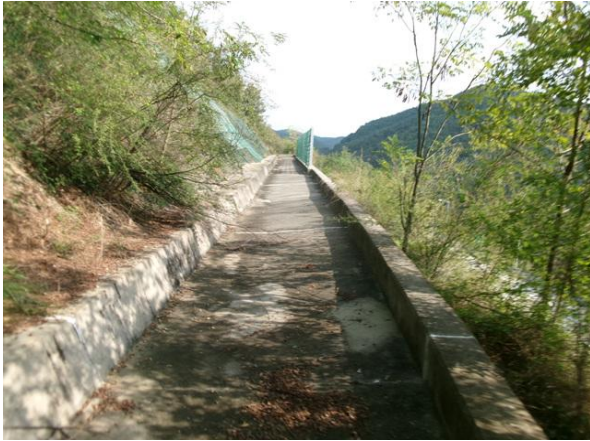
1소단배수로 전경

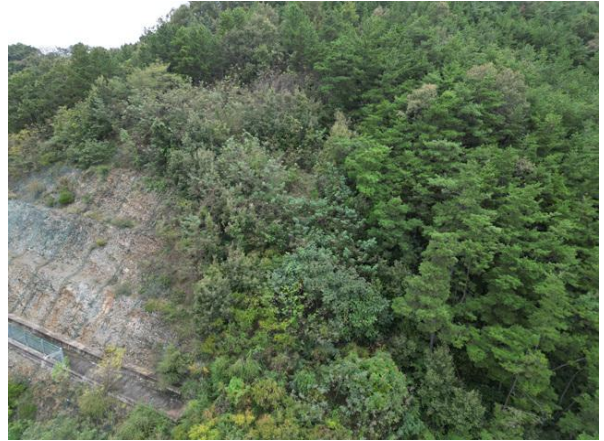
자연사면 전경

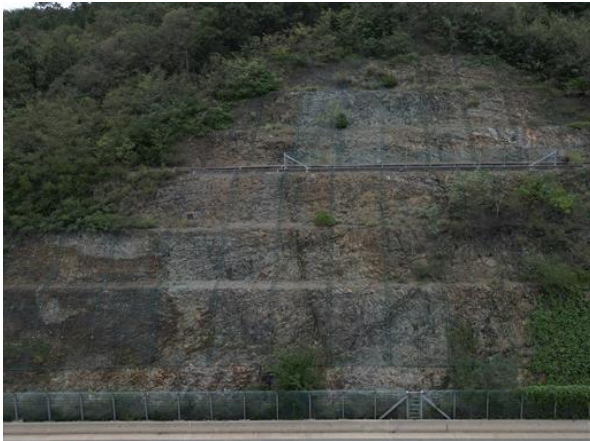
낙석방지망 전경

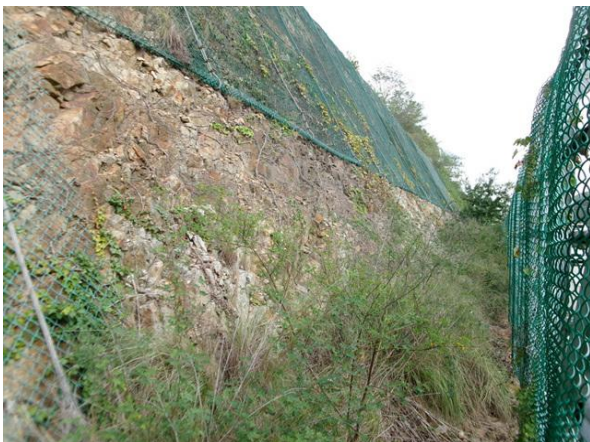
하단(이격부) 전경

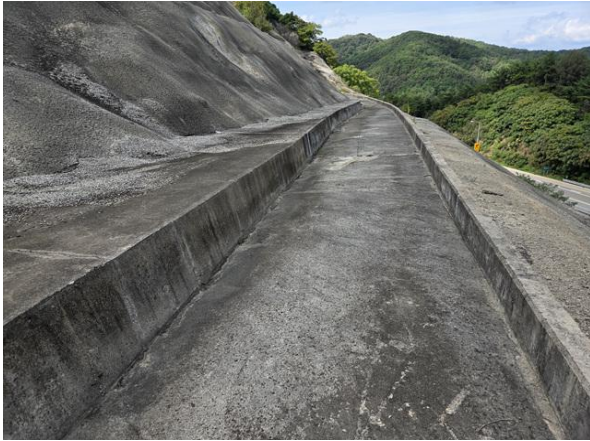
소단배수로 전경

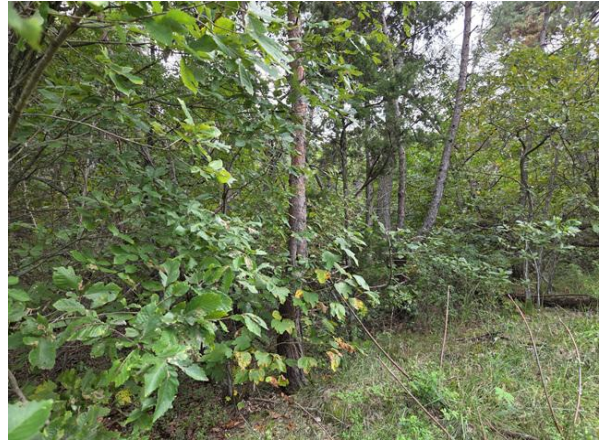
자연사면 전경

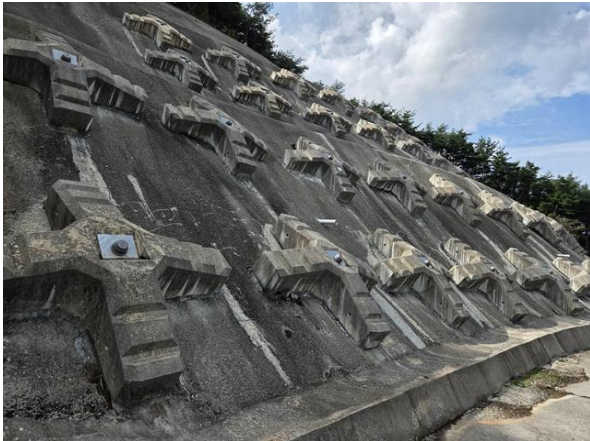
숏크리트+블럭 전경

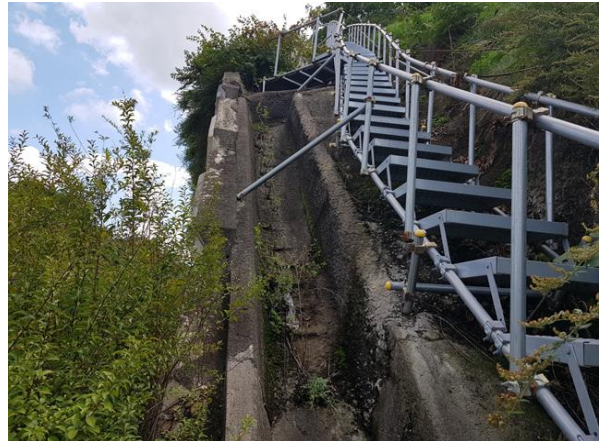
산마루측구 전경

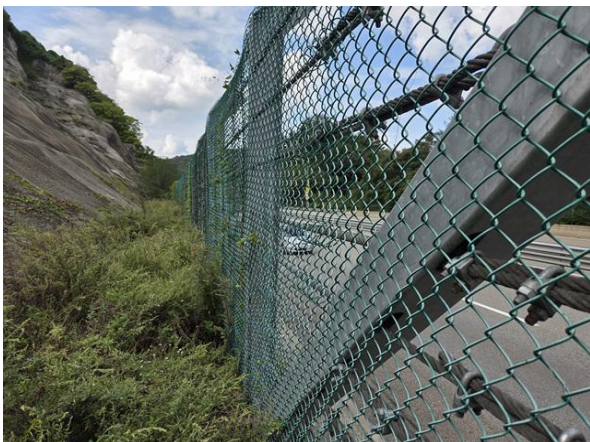
하부 전경

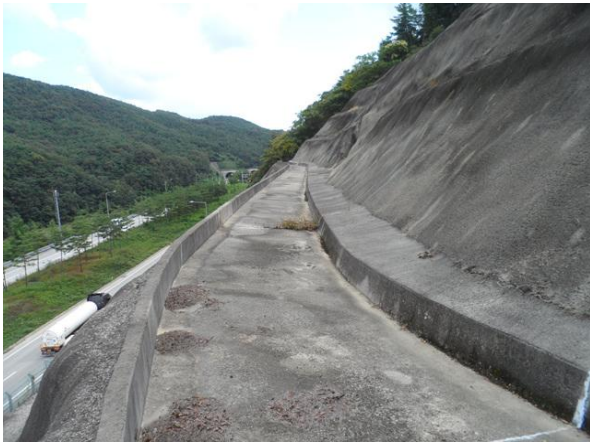
소단배수로 전경

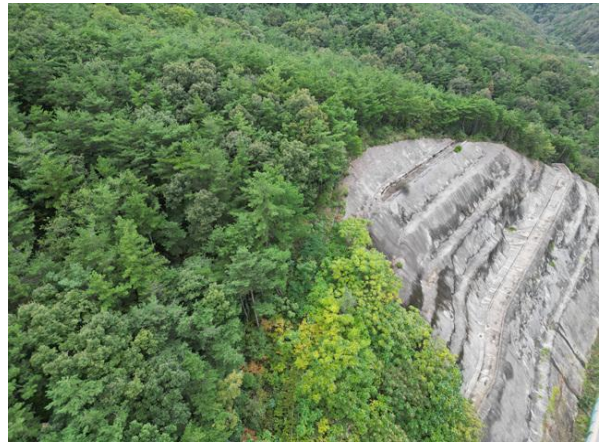
자연사면 전경

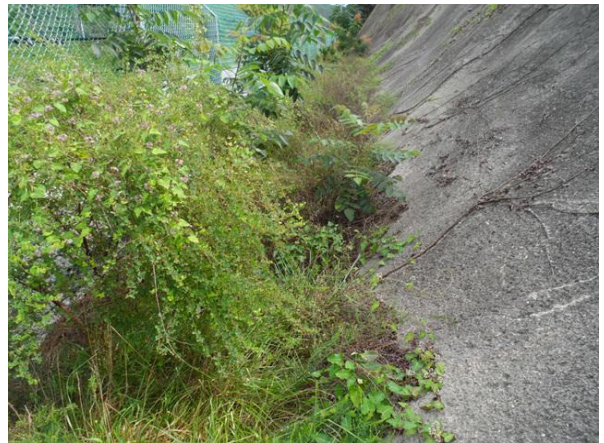
하부 전경

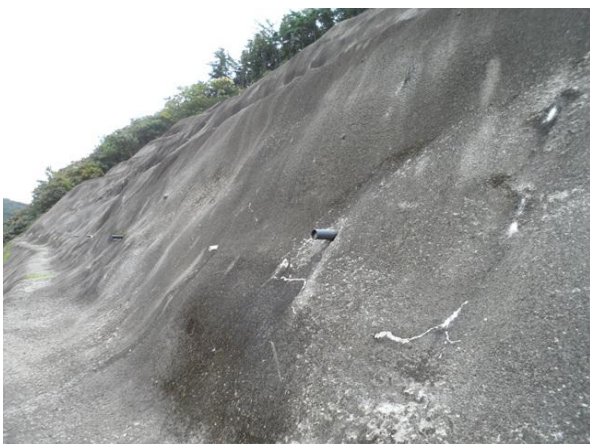
숏크리트 전경

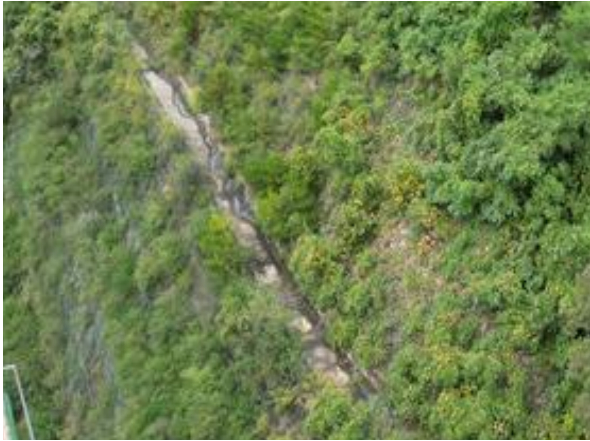
1소단배수로 전경

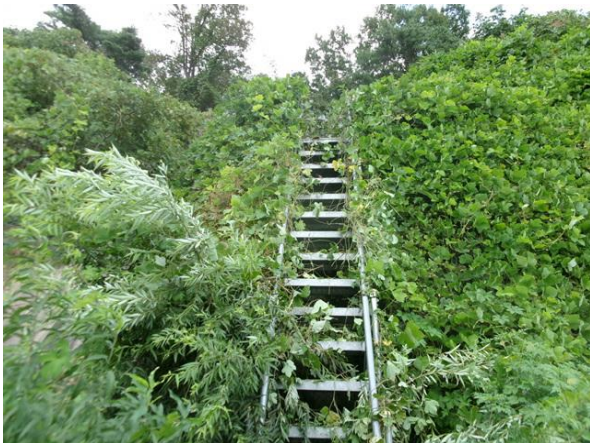
점검사다리 전경
