## 제68장 패널식 옹벽 02

본 시설물은 대구광역시 군위군 소보면 달산리(상주영천고속도로 25.414~25.852km)에 위치한 2종 시설물로서 연장 438.0m, 지면노출높이 15.0m의 패널식 보강토옹벽이다.

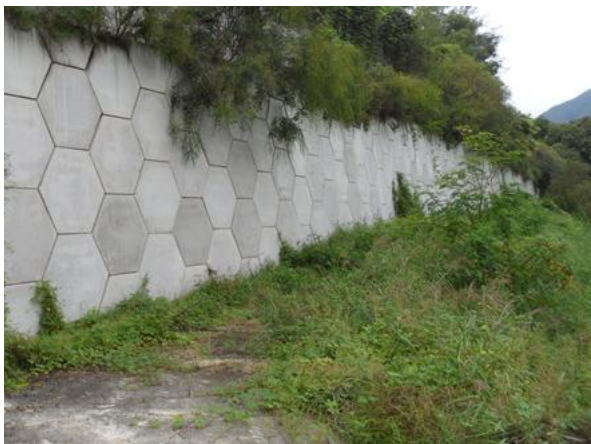
| 현 황 | · 상태양호 |

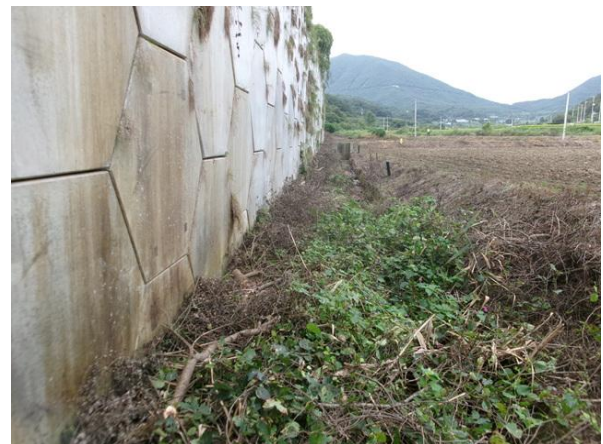
| 현 황 | · 상태양호 |

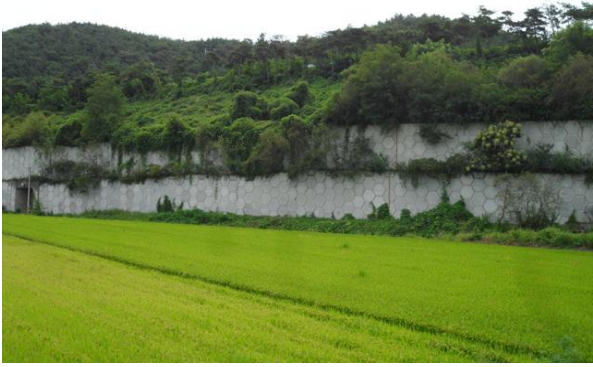
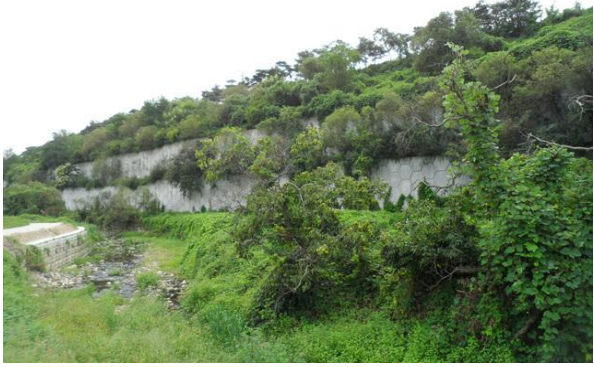
| 현 황 | · 상태양호 | 현 황 | · 상태양호 |

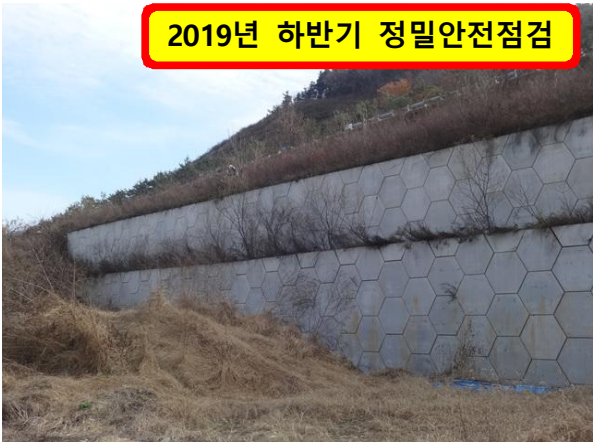
| 현 황 | · S1~11 1단 상부 상태현황 | 현 황 | · S1~11 1단 판넬 기울음(L=201.00m) |

| 대 책 | · - | 대 책 | · 주의관찰 |

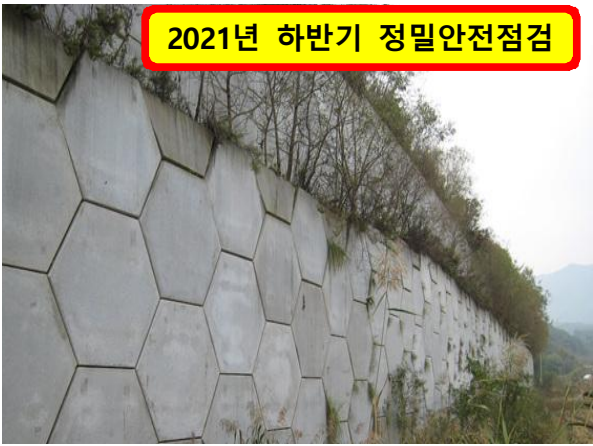
| 현 황 | · S1~11 1단 상부 상태현황 | 현 황 | · S1~11 1단 판넬 기울음(L=201.00m) |

| 대 책 | · - | 대 책 | · 주의관찰 |

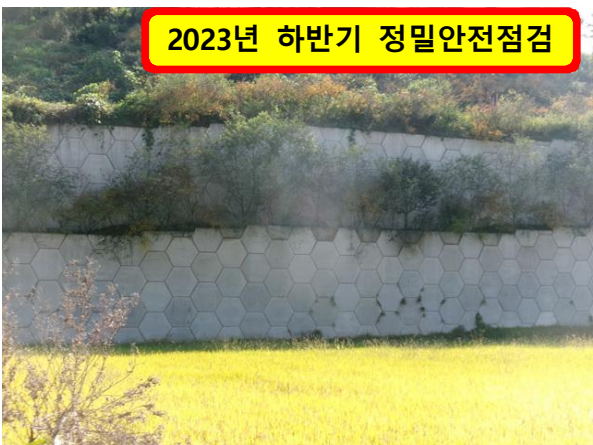
| 현 황 | · S1~11 1단 상부 상태현황 | 현 황 | · S1~11 1단 판넬 기울음(L=201.00m) |

| 대 책 | · - | 대 책 | · 주의관찰 |

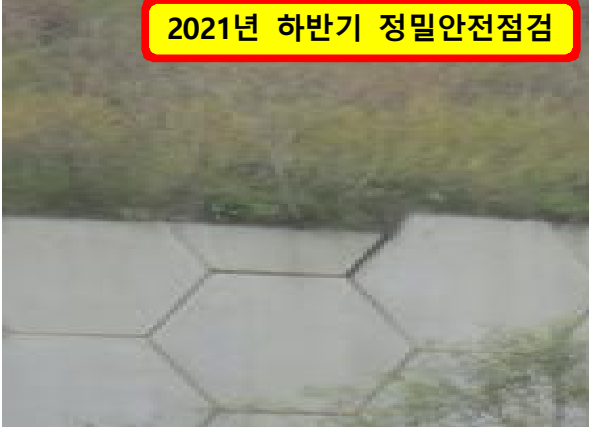
| 현 황 | · S4 2단 상부 상태현황 | | | | | | | | | | | | |

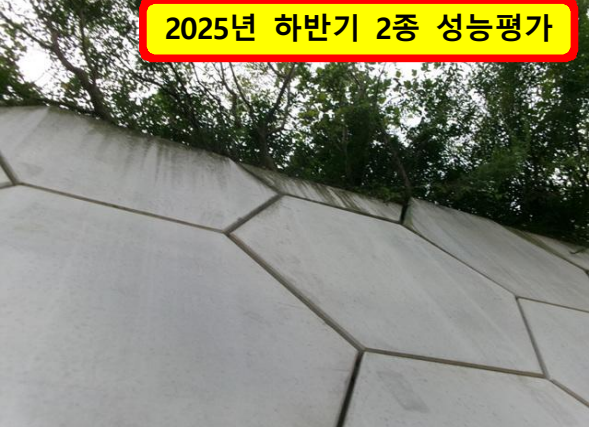
| <table border="1"> <tr> <td>현 황</td><td>· S4 2단 상부 상태현황</td></tr> <tr> <td>원 인</td><td>· -</td></tr> <tr> <td>대 책</td><td>· -</td></tr> </table> | 현 황 | · S4 2단 상부 상태현황 | 원 인 | · - | 대 책 | · - | <table border="1"> <tr> <td>현 황</td><td>· S4 2단 상부 판넬 기울음(L=1.0m)</td></tr> <tr> <td>원 인</td><td>· 시공미흡 등</td></tr> <tr> <td>대 책</td><td>· 주의관찰</td></tr> </table> | 현 황 | · S4 2단 상부 판넬 기울음(L=1.0m) | 원 인 | · 시공미흡 등 | 대 책 | · 주의관찰 |
| 원 인 | · 시공미흡 등 | | | | | | | | | | | | |

| 대 책 | · 주의관찰 | | | | | | | | | | | | |

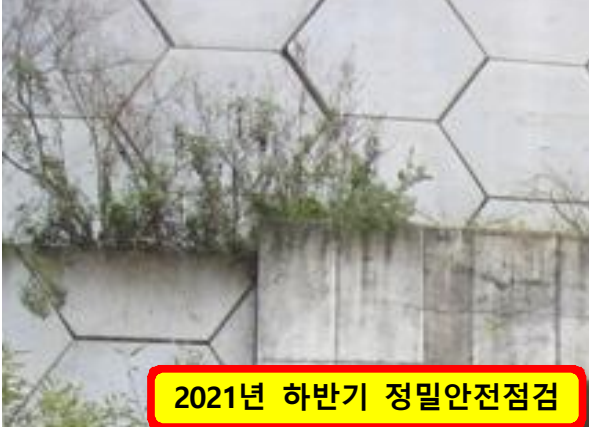
| 현 황 | · S4 2단 상부 상태현황 | | | | | | | | | | | | |

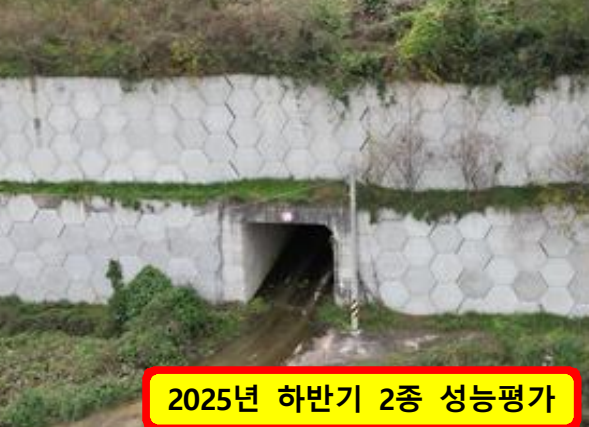
| <table border="1"> <tr> <td>현 황</td><td>· S4 2단 상부 상태현황</td></tr> <tr> <td>원 인</td><td>· -</td></tr> <tr> <td>대 책</td><td>· -</td></tr> </table> | 현 황 | · S4 2단 상부 상태현황 | 원 인 | · - | 대 책 | · - | <table border="1"> <tr> <td>현 황</td><td>· S11 2단 판넬 파손 및 이격(L=5.0m)</td></tr> <tr> <td>원 인</td><td>· 시공미흡 등</td></tr> <tr> <td>대 책</td><td>· 주의관찰</td></tr> </table> | 현 황 | · S11 2단 판넬 파손 및 이격(L=5.0m) | 원 인 | · 시공미흡 등 | 대 책 | · 주의관찰 |

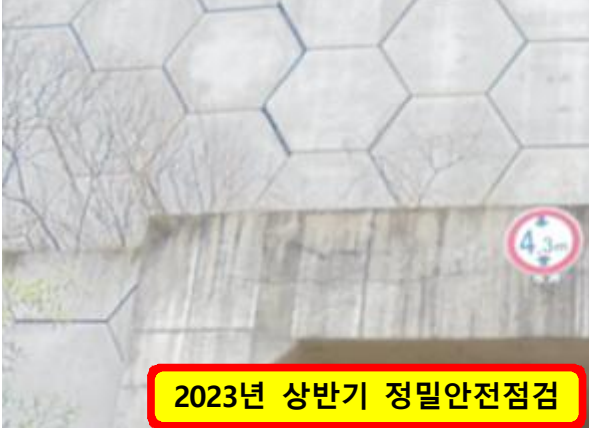
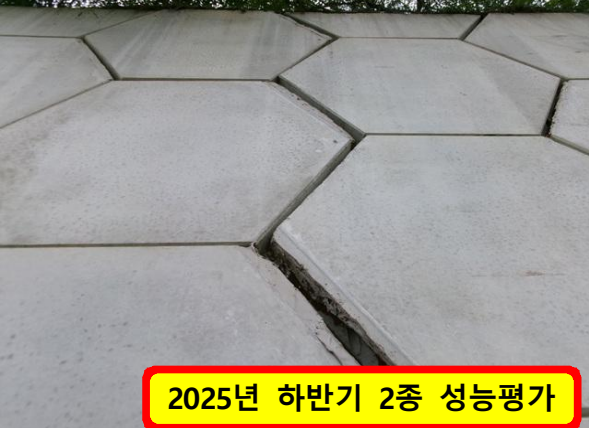
| <table border="1"> <tr> <td>현 황</td><td>· S4 2단 상부 상태현황</td></tr> <tr> <td>원 인</td><td>· -</td></tr> <tr> <td>대 책</td><td>· -</td></tr> </table> | 현 황 | · S4 2단 상부 상태현황 | 원 인 | · - | 대 책 | · - | <table border="1"> <tr> <td>현 황</td><td>· S11 2단 판넬 파손 및 이격(L=5.0m)</td></tr> <tr> <td>원 인</td><td>· 시공미흡 등</td></tr> <tr> <td>대 책</td><td>· 주의관찰</td></tr> </table> | 현 황 | · S11 2단 판넬 파손 및 이격(L=5.0m) | 원 인 | · 시공미흡 등 | 대 책 | · 주의관찰 |

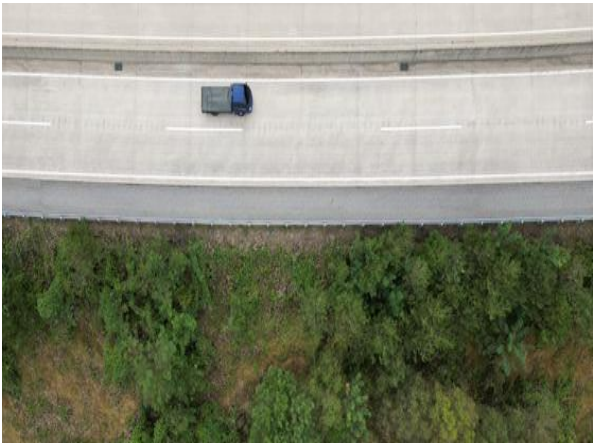
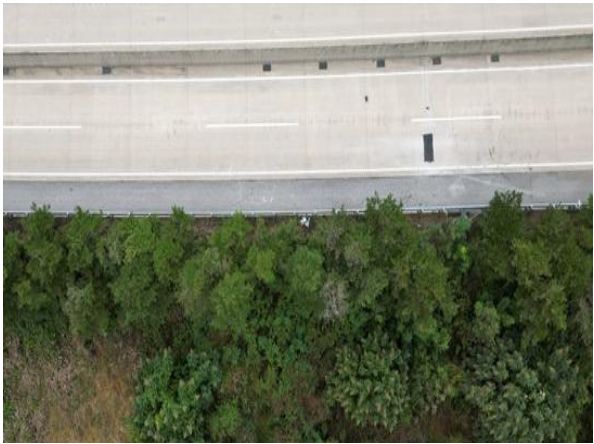
| 현 황 | · 상부 도로 상태양호 | 현 황 | · 상부 도로 상태양호 |

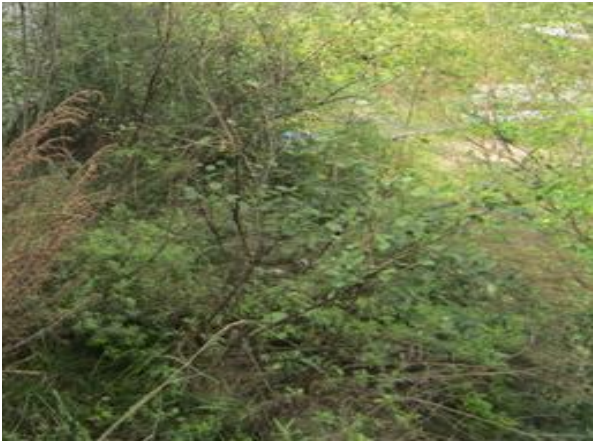
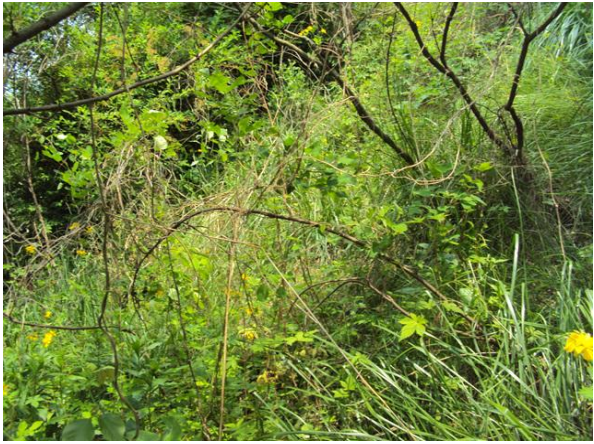
| 현 황 | · 배수시설 상태현황 | 현 황 | · 배수시설 상태현황 |

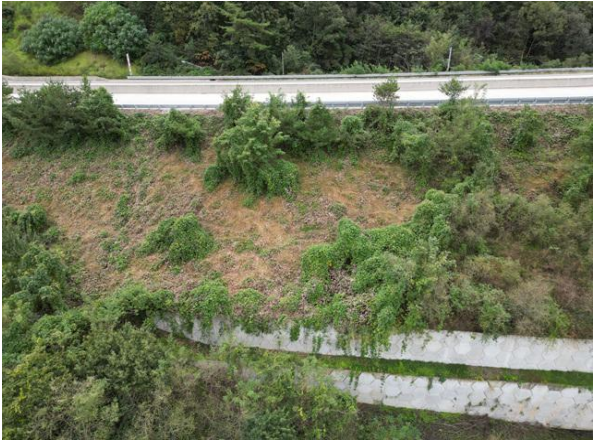
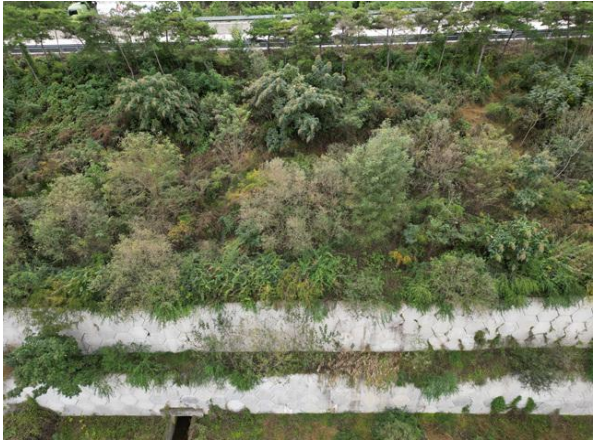
| 현 황 | · 상부 성토부 상태양호 | 현 황 | · 상부 성토부 상태양호 |
