- 75.1 대상 시설물 현황
- 75.2 자료수집 및 분석
- 75.3 현장조사
- 75.4 콘크리트 재료시험 조사
- 75.5 안전성능 평가
- 75.6 내구성능 평가
- 75.7 종합평가
- 75.8 유지관리 전략 제안
- 75.9 종합결론

상주-영천 고속도로 민간투자사업 6공구 실시설계

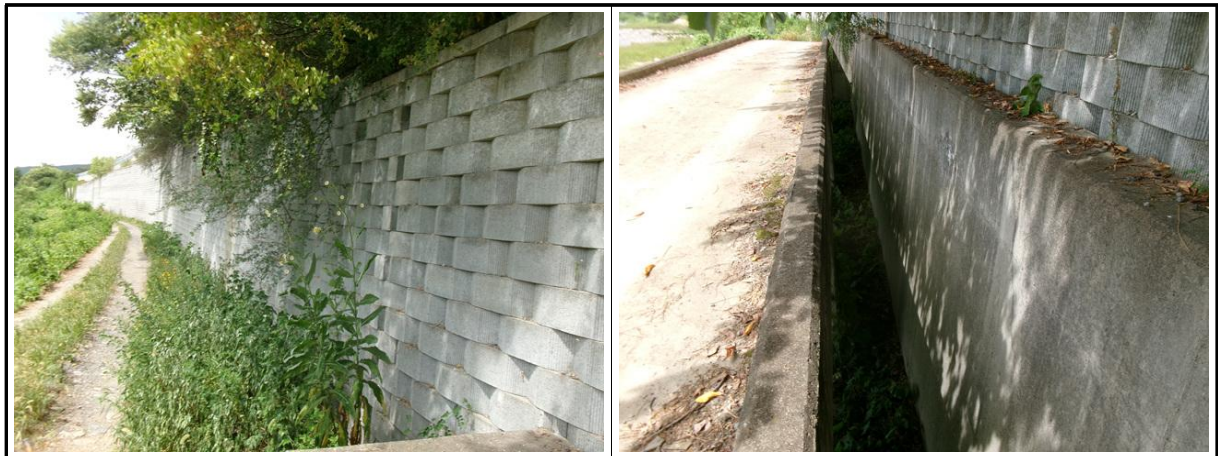
본 옹벽은 포장(콘크리트), 비포장이 혼합된 상태로 세굴, 침하, 유실, 옹벽밀림 등에 대해 면밀한 조사를 실시하였고, 주요 손상 및 조사결과는 다음과 같다.

- 지반, 기초부에 대한 현장조사 결과, 침하, 활동, 전도 등 구조적인 손상결함 및 세굴이 없는 양호한 상태로 조사되었다.

- 지반, 기초부에 대한 현장조사 결과, 침하, 활동, 전도 등 구조적인 손상결함 및 세굴이 없는 양호한 상태로 신규 손상 등은 조사되지 않았으나 주기적인 점검을 통하여 지반, 기초부의 손상발생 여부 확인 등의 유지관리가 필요하다.

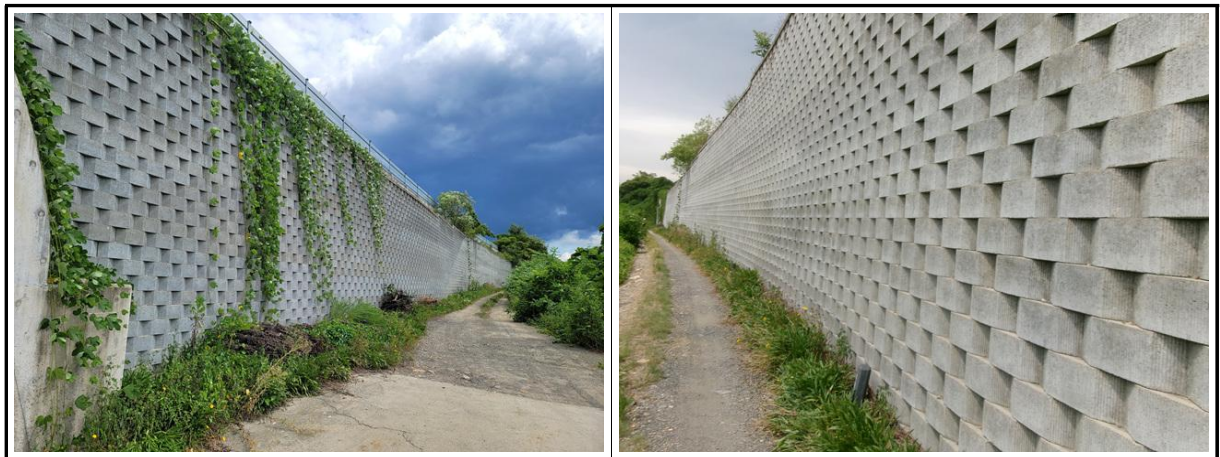
블록식 보강토옹벽으로 블록의 파손 및 손상, 균열, 유실, 이격 등에 대해 면밀한 조사를 실시하였다. 보강토 옹벽은 1단으로 구성되어 있고, 시공이음부 및 이질재접합부(콘크리트)는 없는 단일 구조체로 연속화되어 시공되어 있는 상태이며, 주요 손상 및 조사결과는 다음과 같다.

- 전면부에 대한 현장조사 결과, 블록 밀림, 블록 균열 손상이 조사되었다.

- 전면부에서 조사된 블록 밀림, 균열의 경우 시공미흡, 마감미흡, 공용기간 증가 등으로 인한 손상으로 블록 밀림의 경우 용벽 최상단에 경미하게 발생하여 구조적인 손상결함은 아닌 것으로 판단된다. 이에 주기적인 점검을 통한 손상의 진전여부를 확인하는 유지관리가 필요하다. 또한 상부 성토부 및 전면부에 과도한 식생이 산재하여 원활한 점검 및 유지관리를 위한 정비 등의 조치가 필요하다.

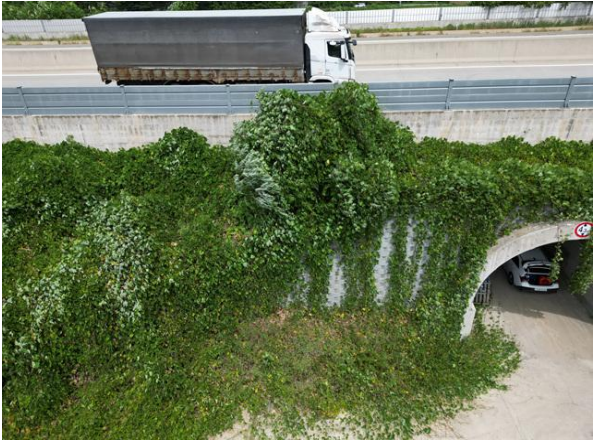
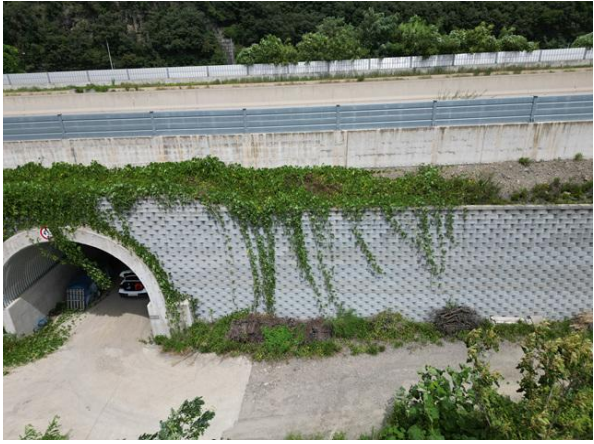
| 현 황 | · 상태현황 | 현 황 | · 상태현황 |

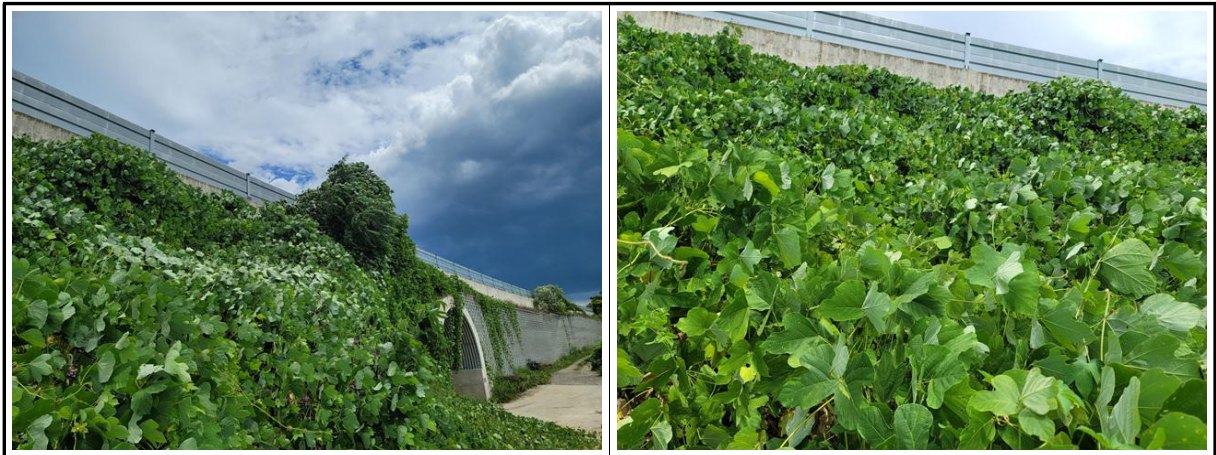
보강토 옹벽 내의 배수시설을 확인한 결과, 옹벽 상·하단부에는 배수로(측구)가 설치되어 있으며, 상단의 토공 경사면에서 배출되는 지표수 등을 원활하게 배수토록 설치되어 있는 상태이다. 상단의 배수로는 옹벽의 시점 및 종점부의 측구로 시공되어 있는 상태이다.

- 주변영향인자에 대한 현장조사 결과, 침식, 유실, 균열, 파손 등의 손상이 없는 상태로서 전반적으로 양호한 상태를 유지하고 있는 것으로 조사되었다.

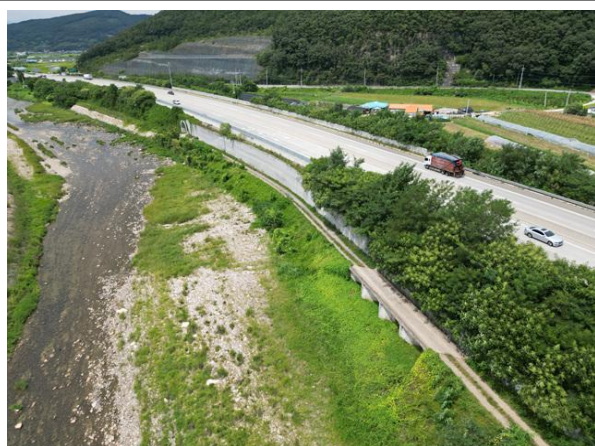
| 현 황 | · 상부 성토부 상태현황 |

- 주변영향인자에 대한 현장조사 결과, 옹벽 상부 배수로(측구)에 별도의 손상은 조사되지 않았으며, 상부 성토부, 도로 포장부에도 성토부 내의 침식, 유실 등의 손상이 없는 상태로 전반적으로 양호한 상태를 유지하고 있는 것으로 조사되었으나 주기적인 점검을 통하여 손상발생 여부 확인 등의 유지관리가 필요하다. 또한 상부 성토부 및 전면부에 과도한 식생이 산재하여 원활한 점검 및 유지관리를 위한 정비 등의 조치가 필요하다.

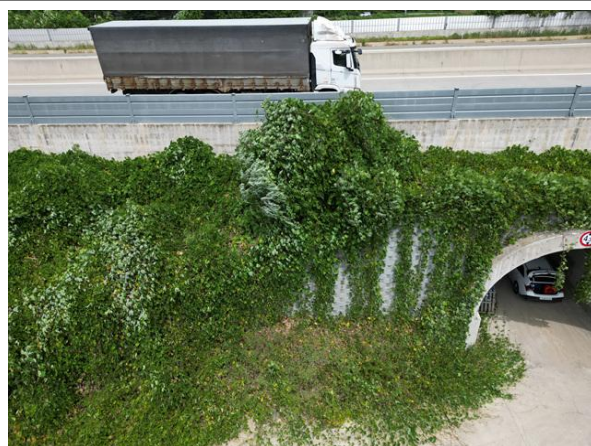
| 현 황 | · 상부 성토부 상태현황 |

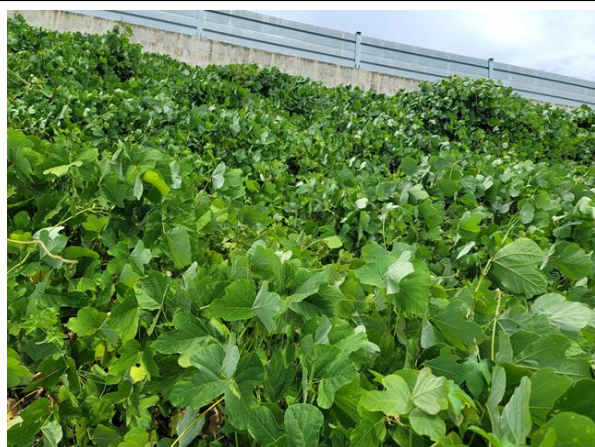
| 현 황 | · 배수시설 상태현황 |

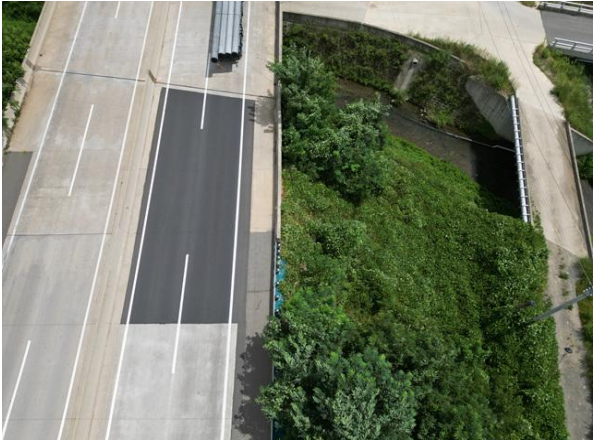
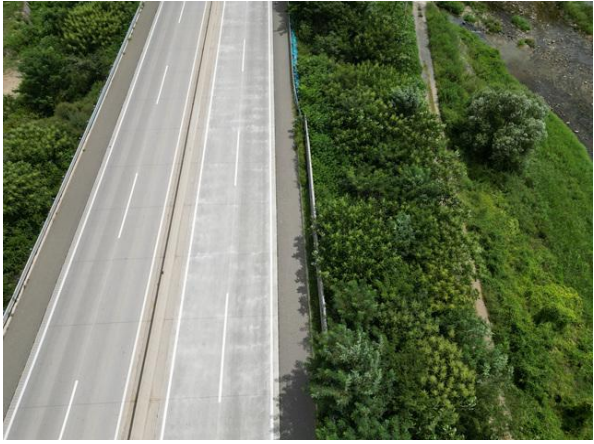
| 현 황 | · 상부 도로 포장 상태현황 | 현 황 | · 상부 도로 포장 상태현황 |

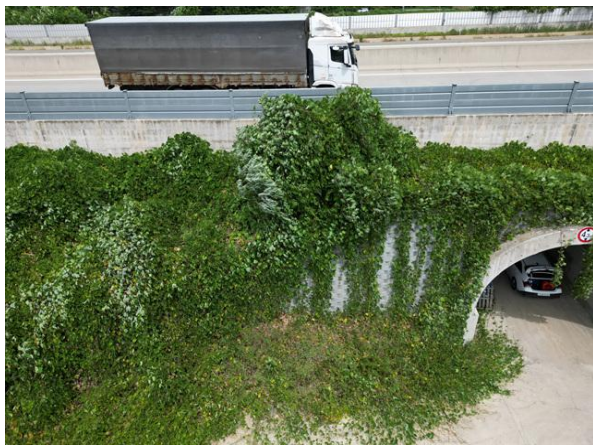
전면부 상태현황

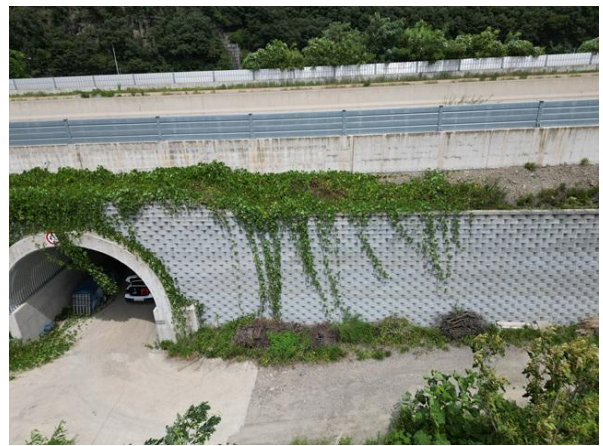
전면부 상태현황
