## 제77장 패널식 옹벽 11

### 77.1. 시설물 개요

본 시설물은 경상북도 영천시 신녕면 화남리(상주영천고속도로 62.388~62.470km)에 위치한 2종 시설물로서 연장 136.9m, 지면노출높이 7.5m의 패널식 보강토 옹벽이다.

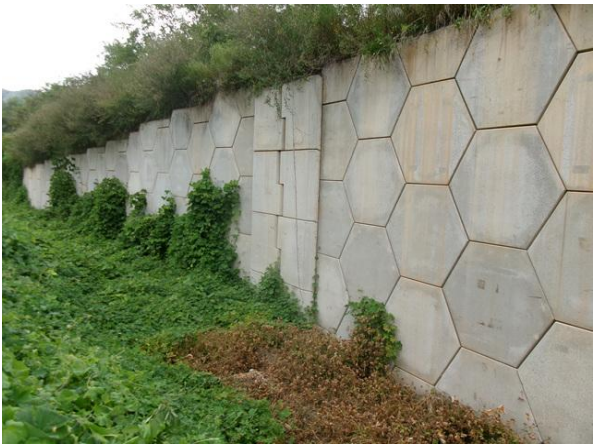
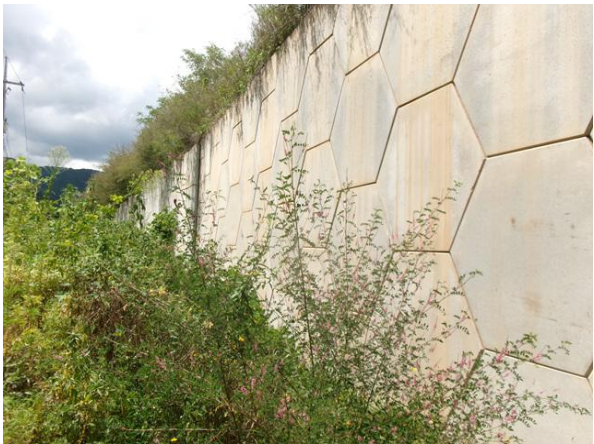
| 현 황 | · 상태현황 | 현 황 | · 상태현황 |
| 원 인 | · - | 원 인 | · - |

| 대 책 | · - | 대 책 | · - |

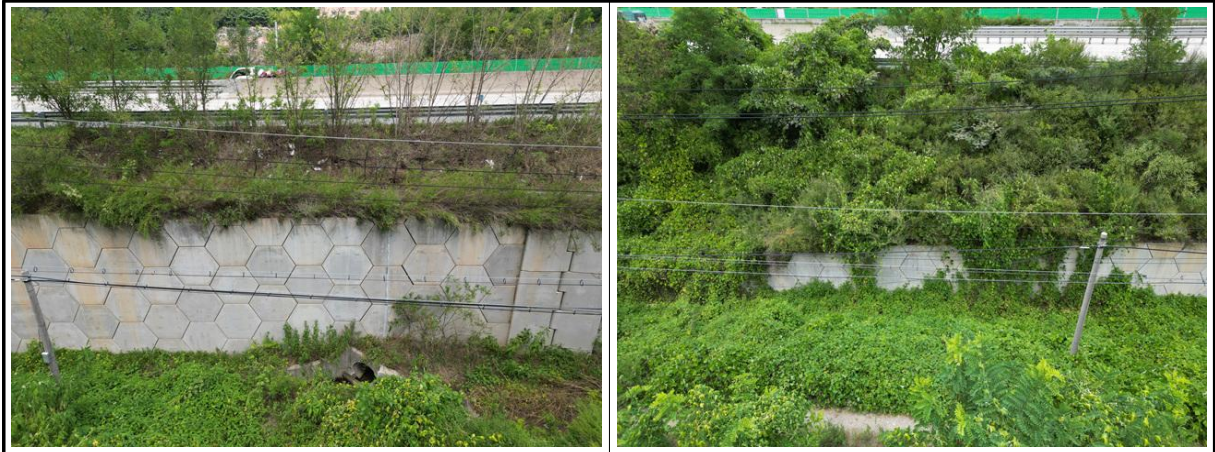
- 전면부에 대한 현장조사 결과, 판넬 파손, 실란트 열화 손상이 조사되었다.

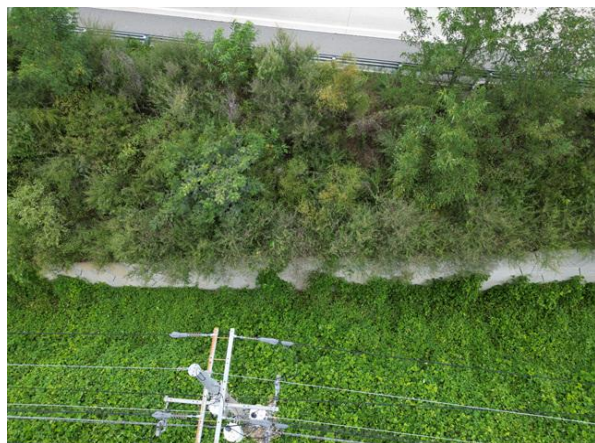
| 현 황 | · 상부 성토부 상태현황 |
| 원 인 | · - |

| 대 책 | · - |

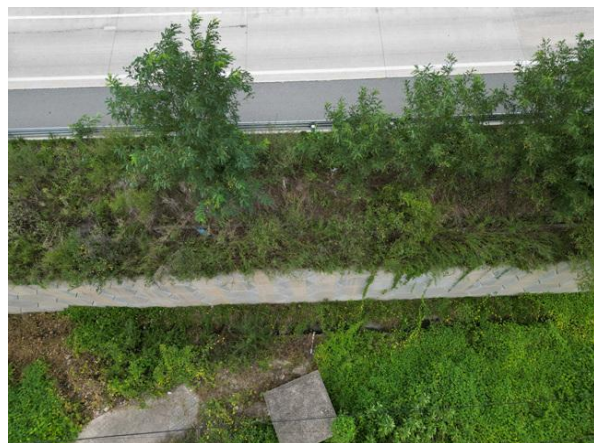
| 현 황 | · 상부 성토부 상태현황 |
| 원 인 | · - |

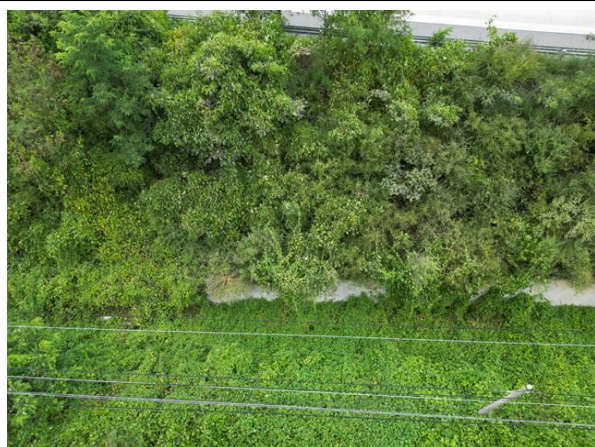
| 현 황 | · 상부 성토부 상태현황 |

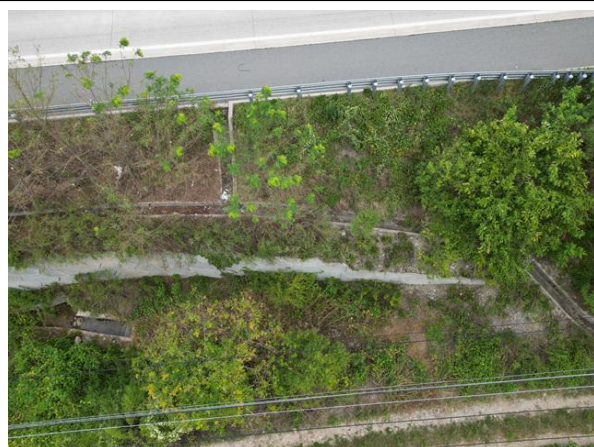
| 현 황 | · 상부 성토부 상태현황 |

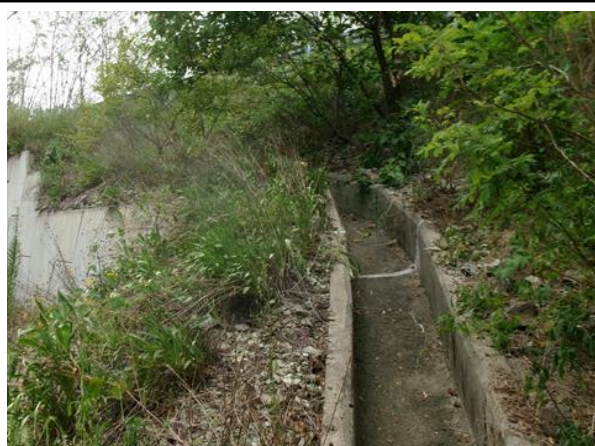
| 현 황 | · 배수시설 상태현황 |

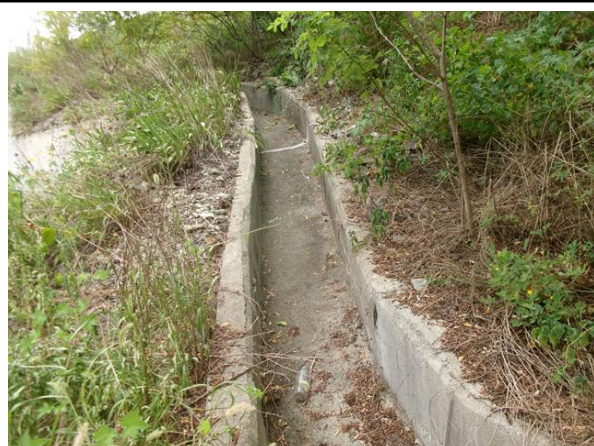
| 현 황 | · 배수시설 상태현황 |

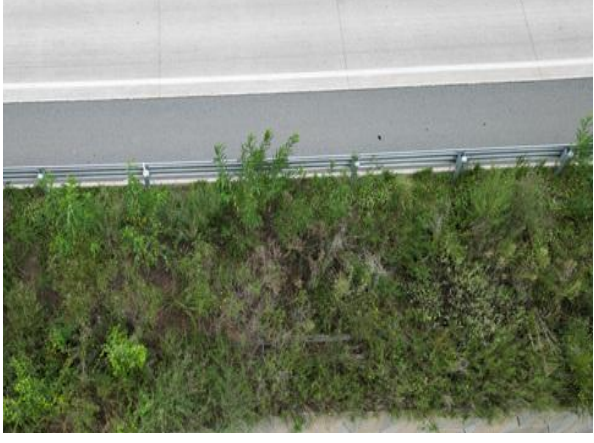
| 주변영향인자(성토부, 상부 도로) 상부 성토부 상태현황 | 주변영향인자(성토부, 상부 도로) 상부 도로 포장 상태현황 |
