## 제79장 패널식 용벽 13

### 79.1. 시설물 개요

본 시설물은 경상북도 영천시 화산면 화산리(상주영천고속도로 73.125~73.250km)에 위치한 2종 시설물로서 연장 125.6m, 지면노출높이 13.9m의 패널식 보강토용벽이다.

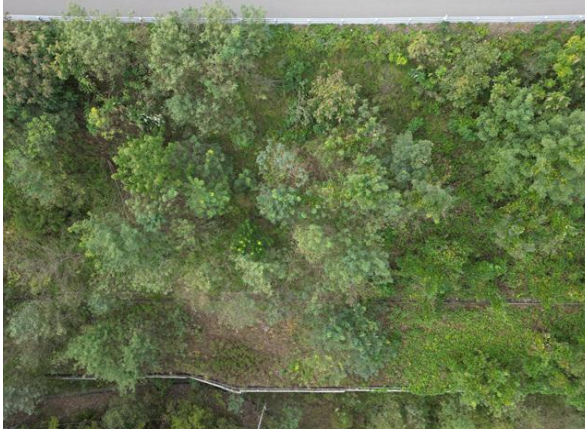
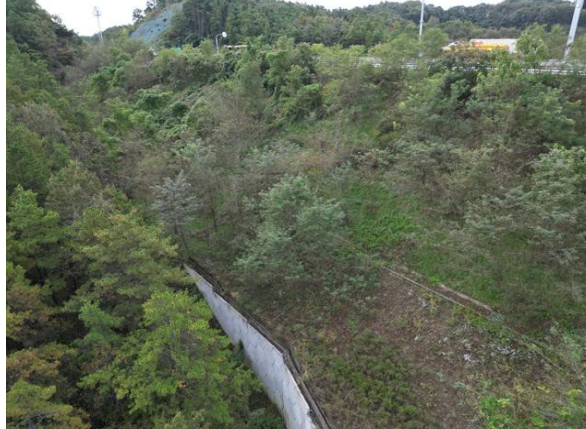
| 상부 상태현황 전경 | 상부 상태현황 전경 |

또한, 준공도면 및 기 실시되었던 점검자료를 검토한 결과 준공시와 점검일현재의 옹벽 주변 현황의 변화는 없는 것으로 검토되었다.

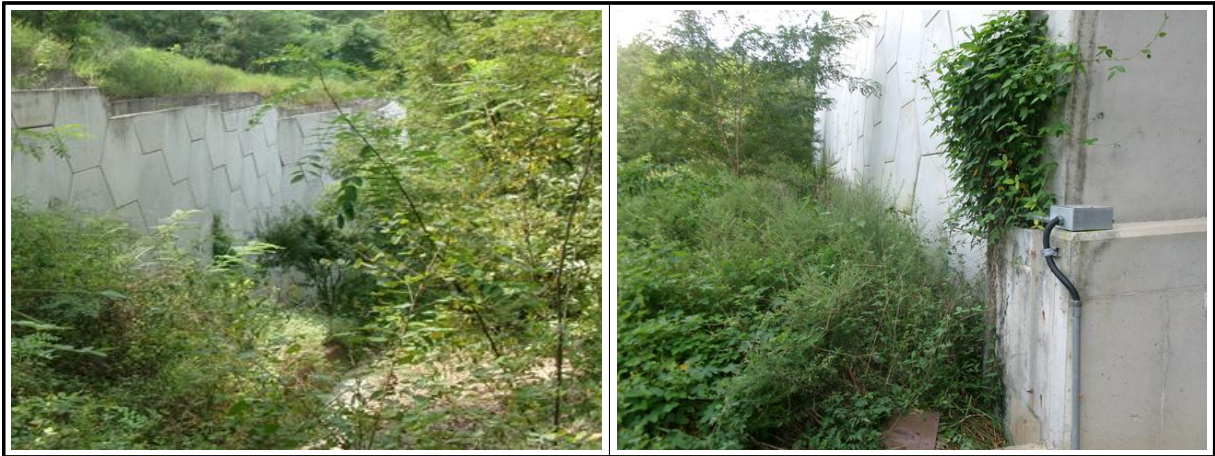
본 옹벽은 비포장 상태로 세굴, 침하, 유실, 옹벽밀림 등에 대해 면밀한 조사를 실시하였고, 주요 손상 및 조사결과는 다음과 같다.

- 조사결과, 침하, 활동, 전도 등 구조적인 손상결함 및 세굴이 없는 양호한 상태로 조사되었다.

- 지반, 기초부에 대한 현장조사 결과, 점검 당시에 침하, 활동, 전도 등 구조적인 손상결함 및 세굴이 없는 양호한 상태로 신규 손상 등은 조사되지 않았으나 주기적인 점검을 통하여 지반, 기초부의 손상발생 여부 확인 등의 유지관리가 필요할 것으로 사료된다.

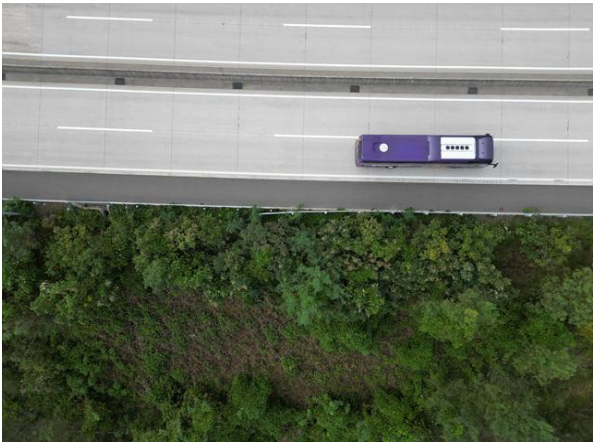
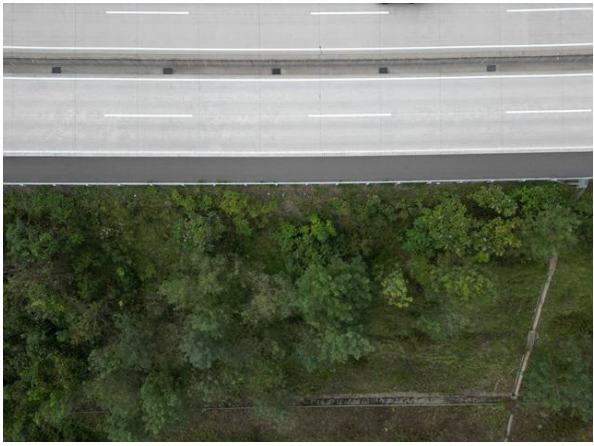
| 현 황 | · 상부 성토부 상태양호 | 현 황 | · 상부 도로 포장 상태현황 |
| 원 인 | · - | 원 인 | · - |
