## 제81장 패널식 옹벽 15

### 81.1. 시설물 개요

본 시설물은 경상북도 영천시 매산동(상주영천고속도로 78.940~78.983km)에 위치한 2층 시설물로서 연장 182.2m, 지면노출높이 12.8m의 패널식 보강토 옹벽이다.

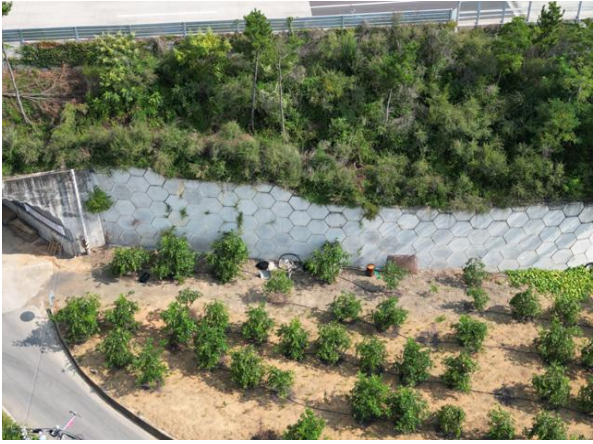
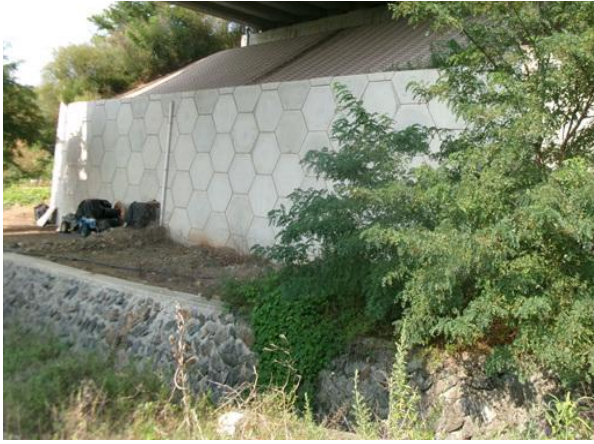
| 현 황 | · 상태현황 | 현 황 | · 상태현황 |
| 원 인 | · - | 원 인 | · - |

| 대 책 | · - | 대 책 | · - |

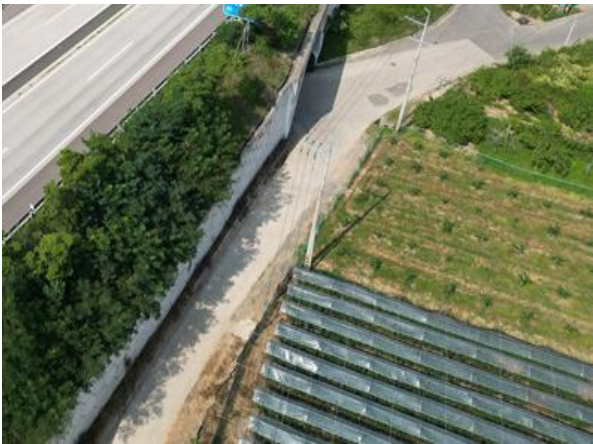
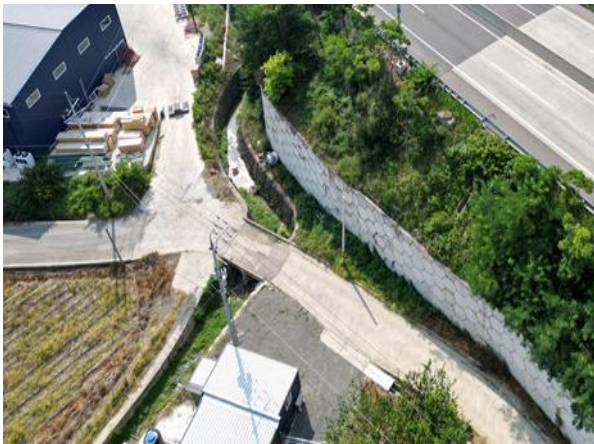
| 현 황 | · 하부 도로 포장 상태현황 | 현 황 | · 하부 도로 포장 상태현황 |
| 원 인 | · - | 원 인 | · - |

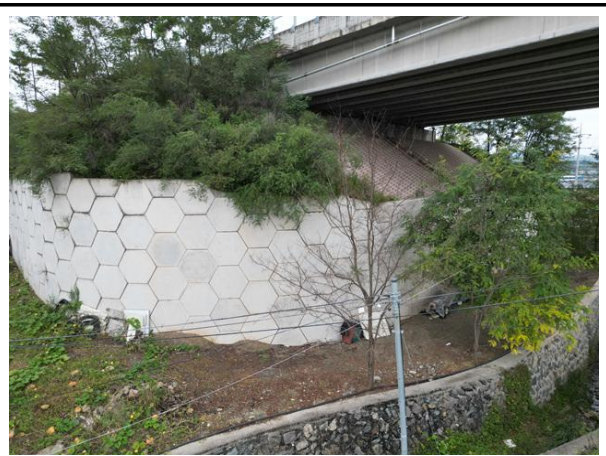
| 현 황 | · 상부 교량 상태현황 |
| 원 인 | · - |

| 대 책 | · - |

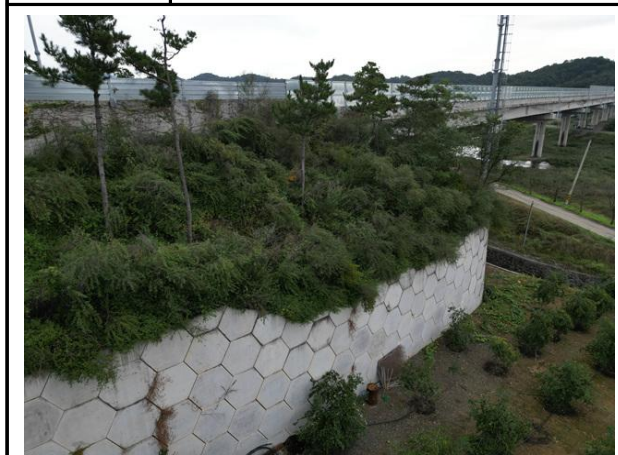
| 현 황 | · 상부 성토부 상태현황 |
| 원 인 | · - |

| 대 책 | · - |

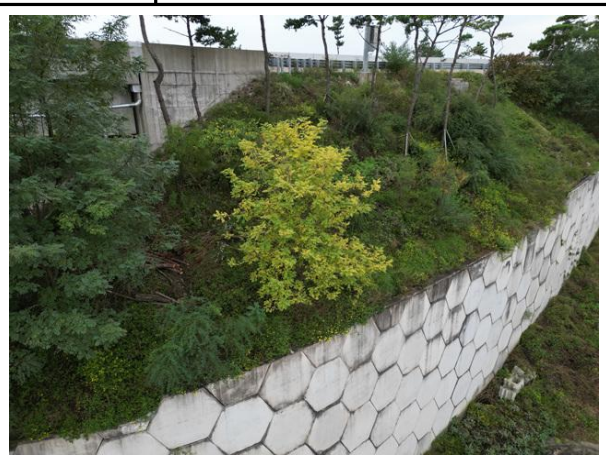
| 현 황 | · 상부 성토부 상태현황 |
| 원 인 | · - |

| 대 책 | · - |

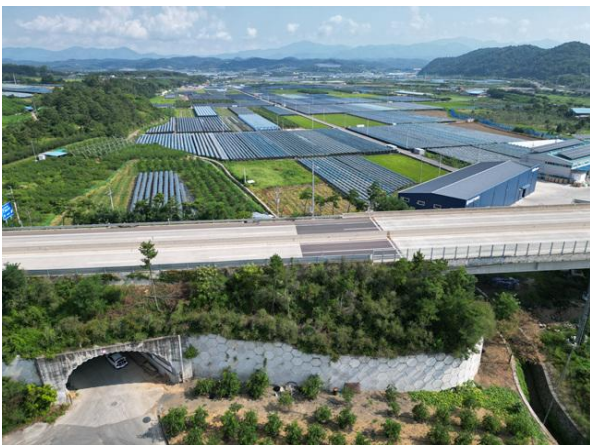
주변영향인자(성토부, 상부 본선) 상태현황

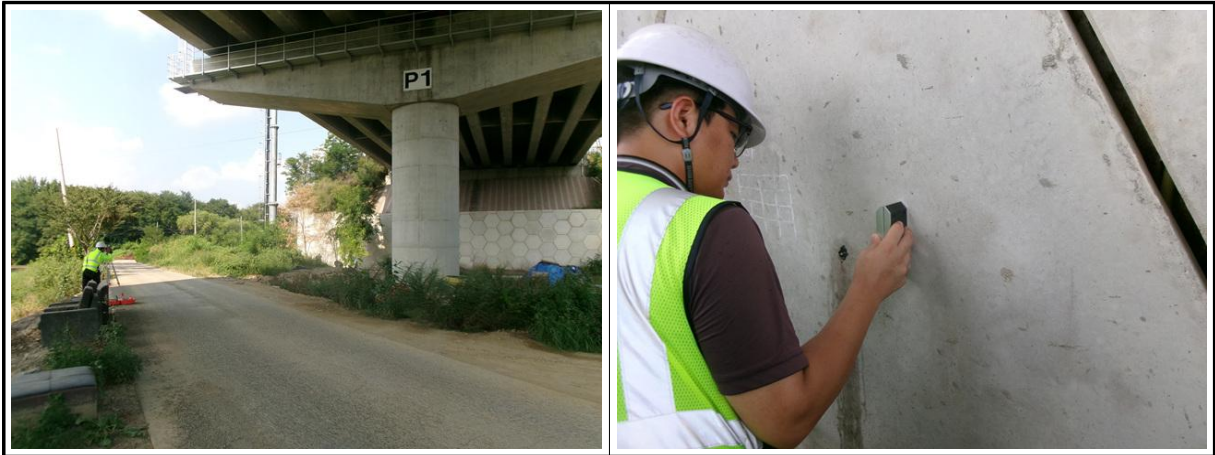
## 나. 경사도 측정결과

설계도서 및 초기점검과 비교하여 검토한 결과, 측량결과 값에 미소한 차이가 확인되었으며, 이는 측량기기 오차, 측량기기 사용 종류 및 측정위치의 차이와 측량시 발생할 수 있는 오차내로서, 검토한 결과 침하, 전도, 활동에 의한 문제는 없는 것으로 검토되었고, 전회 점검과의 비교값 또한 측정 위치에 의한 차이는 있지만 사용성에 영향을 미칠만한 차이는 아닌 것으로 확인되었다.
