시설물정기안전점검용역  
신월여의지하도로

신월여의지하도로 2025년 하반기 정기안전점검 용역

**점검기관 : (주)명성엔지니어링**

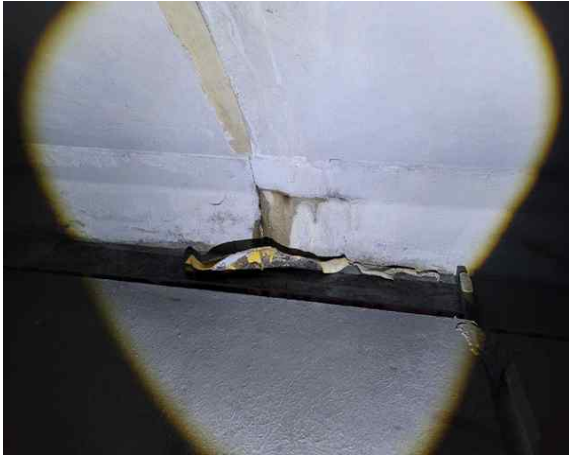
| 위 치 | 천단부 S137 | 위 치 | 천단부 S161 |

천단부(슬래브)에 대한 외관조사 결과, 기 발생한 손상에 대하여 일부 보수가 실시되었으나, 신규 및 미보수된 균열 및 재균열(0.3mm미만, 이상), 누수, 누수흔적, 백태, 균열부백태, 파손, 박리, 층분리, 철근노출, 피복부족, 단면불량 등의 손상이 확인되었다. 조사된 손상은 건조수축, 온도변화, 시공미흡, 거푸집 조기탈형, 우수유입, 보수미흡 등에 의해 발생한 것으로 판단되며, 내구성 확보차원에서 보수 및 진전여부에 대한 주의관찰을 실시하는 것이 필요하다. 보수부의 경우 추후 주기적인 점검을 통하여 재손상 발생 여부 확인이 필요하다.

| 현 황 | 균열 및 누수(스며있음) | 현 황 | 누수(흐름)-현재 누수흔적 |

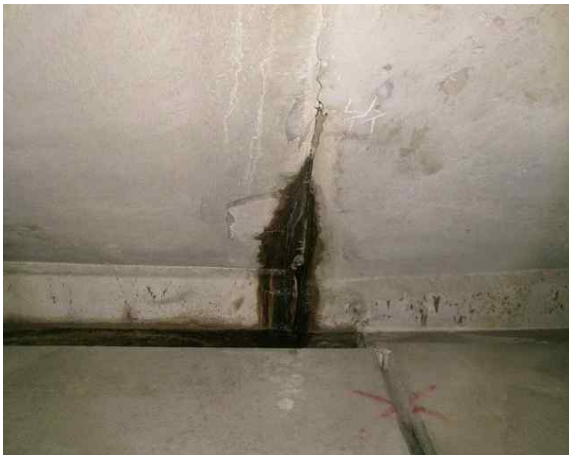
| 위 치 | 천단부 S217 | 위 치 | 천단부 S223 |

| 현 황 | 누수(떨어짐) | 현 황 | 망상균열 |

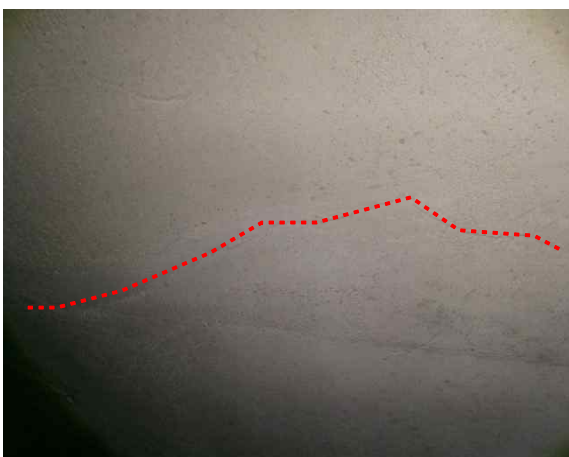
| 위 치 | 천단부 S245 | 위 치 | 천단부 S255 |

| 현 황 | 균열(Cw=0.3mm) | 현 황 | 충분리 |

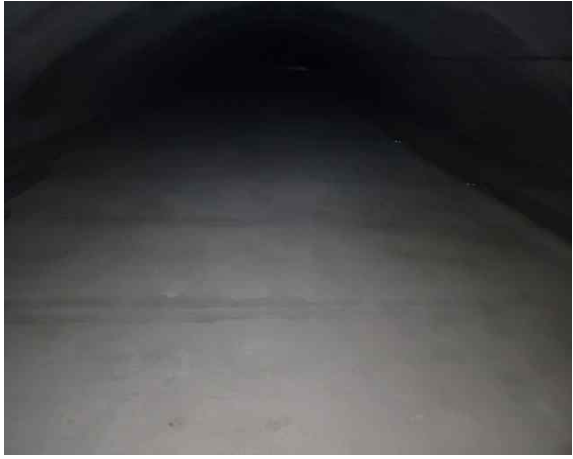
| 위 치 | 풍도슬래브 하면 | 위 치 | 풍도슬래브 내부 |

풍도슬래브에 대한 외관조사 결과, 특별한 손상이 없는 양호한 상태로 조사되었다.

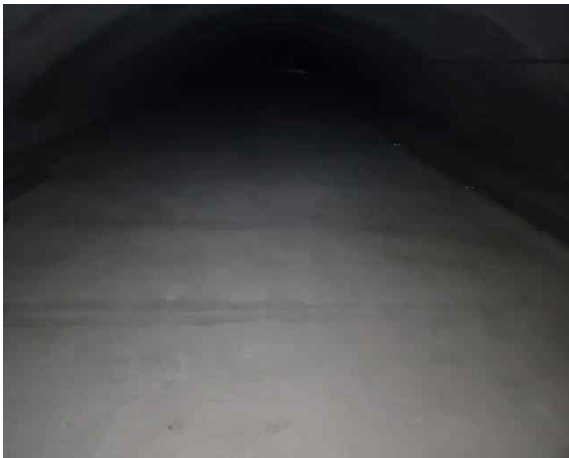
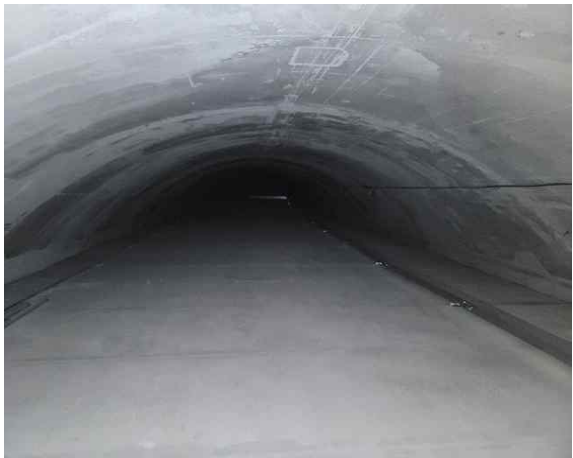
| 위 치 | 풍도슬래브 상면 | 위 치 | 풍도슬래브 내부 |

| 현 황 | 전경 | 현 황 | 전경 |

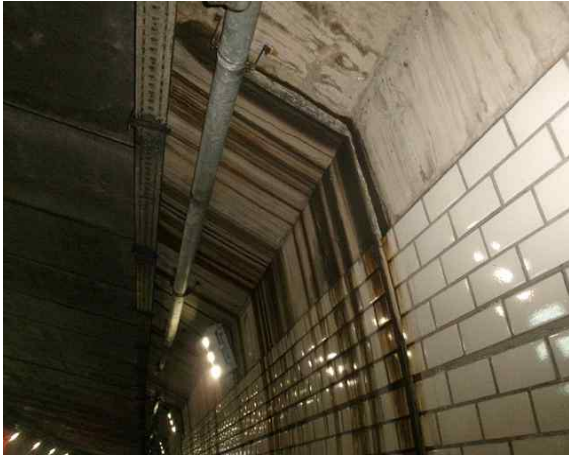
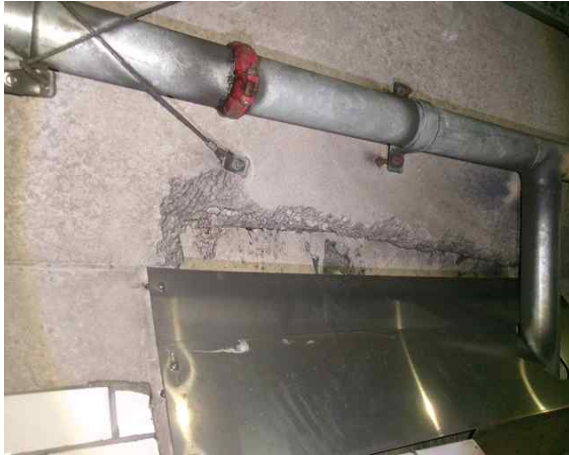
| 위 치 | 측벽부 S164 | 위 치 | 측벽부 S357 |

측벽부에 대한 외관조사 결과, 기 발생한 손상에 대하여 일부 보수가 실시되었으나, 신규 및 미보수된 균열, 백태, 누수, 파손, 철근노출, 박리, 박락, 재료분리, 타일탈락 등의 손상이 조사되었다. 조사된 손상은 건조수축, 온도변화, 시공미흡, 우수유입 등에 의해 발생된 것으로 판단되며, 미관 및 내구성 확보 차원의 보수 및 진전 여부에 대한 지속적인 주의관찰이 필요하다. 추후 누수에 대하여 손상의 진전시 보수대책을 수립하는 것이 요구된다.

| 현 황 | 누수(흐름) | 현 황 | 파손 및 철근노출 |

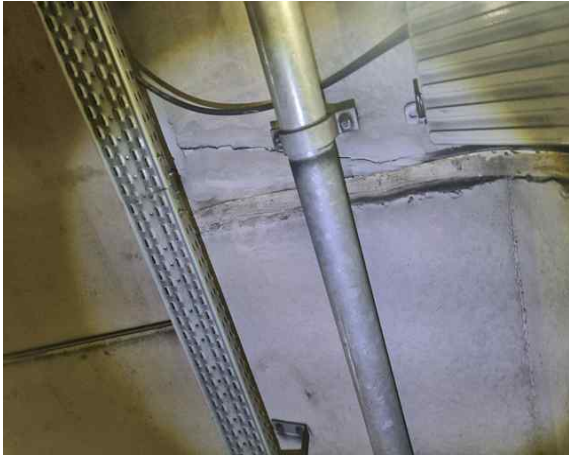
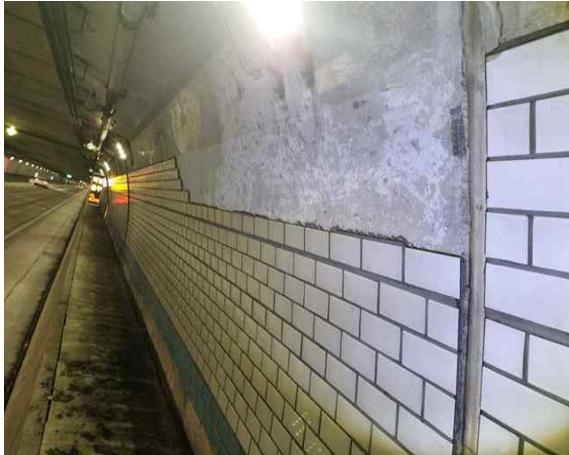
| 위 치 | 측벽부 S480 | 위 치 | 측벽부 S563 |

| 현 황 | 보수부 파손 | 현 황 | 타일탈락 |

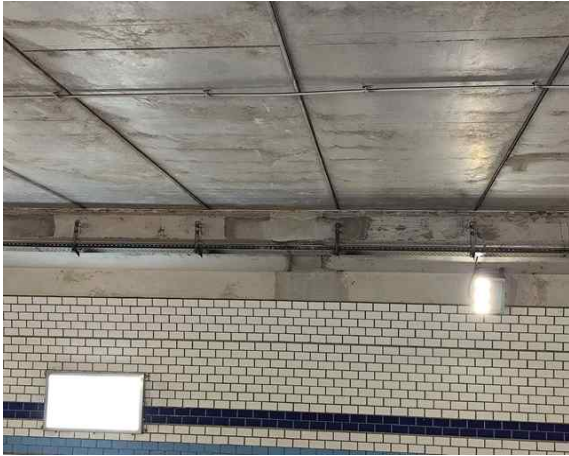
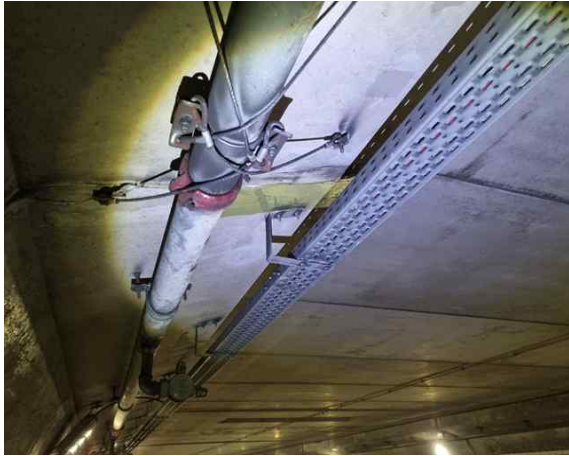
| 위 치 | 측벽부 S16 | 위 치 | 측벽부 S453 |

| 현 황 | 바닥 보수실시 | 현 황 | 충분리 보수실시 |

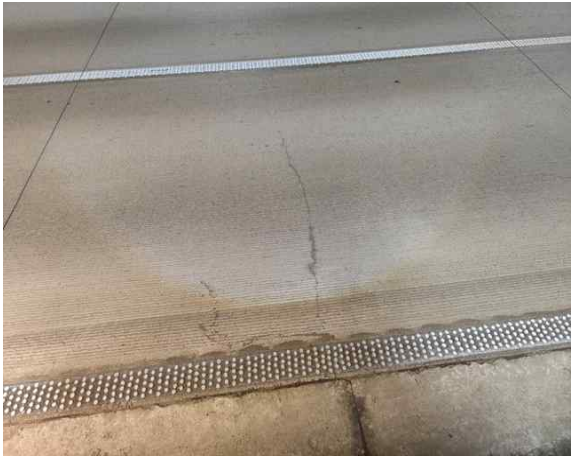
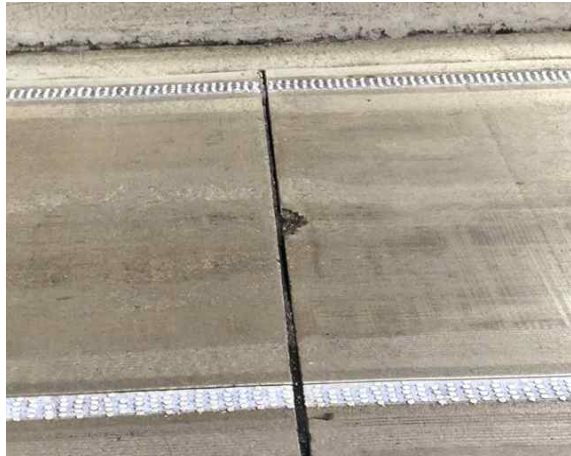
| 위 치 | 포장부 S74 | 위 치 | 포장부 S163 |

콘크리트로 시공된 포장부에 대한 외관조사 결과, 기 발생한 손상에 대하여 일부 보수가 실시되었으나, 미보수된 포장 균열, 망상균열, 파손, 박리, 들뜸, 화재흔적 등이 조사되었다. 조사된 손상중 차량통행에 영향을 줄 수 있는 손상들의 경우 소파보수를 실시하고, 그 외 손상은 정도가 미미하므로 주의관찰을 실시하며, 진전시 차량 통행시 안전에 영향을 미칠수 있으므로 보수대책 수립이 요구된다.

| 현 황 | 균열 | 현 황 | 파손 |

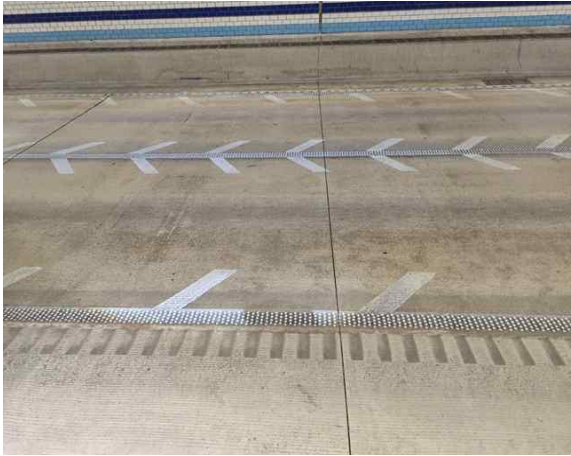
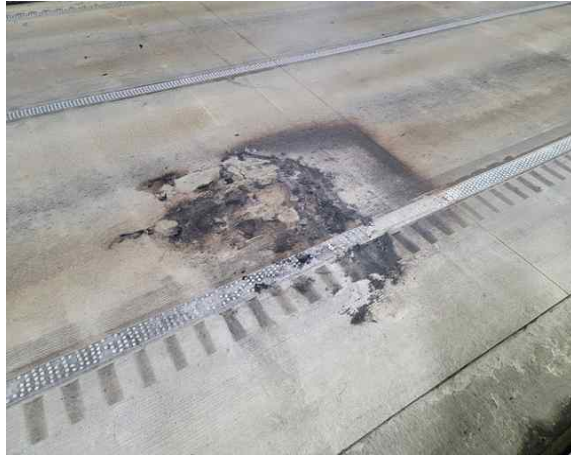
| 위 치 | 포장부 S346 | 위 치 | 포장부 S619 |

| 현 황 | 들뜸 | 현 황 | 화재흔적 |

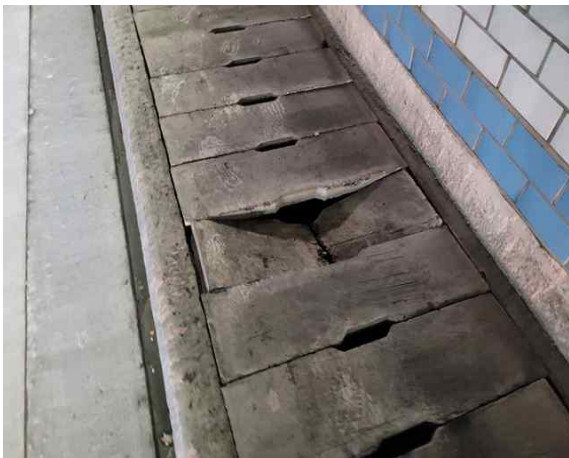
| 위 치 | 공동구 S664 | 위 치 | 공동구 S658 |

공동구에 대한 외관조사 결과, 기 발생한 손상에 대하여 일부 보수가 실시되었으나, 신규 및 미보수된 균열, 파손, 덮개파손, 탈락, 실란트미시공이 일부 조사되었다. 조사된 손상은 유지보수 작업자의 안전을 위해 보수 및 정비를 실시하는 것이 필요하다.

| 현 황 | 덮개파손 | 현 황 | 덮개탈락 |

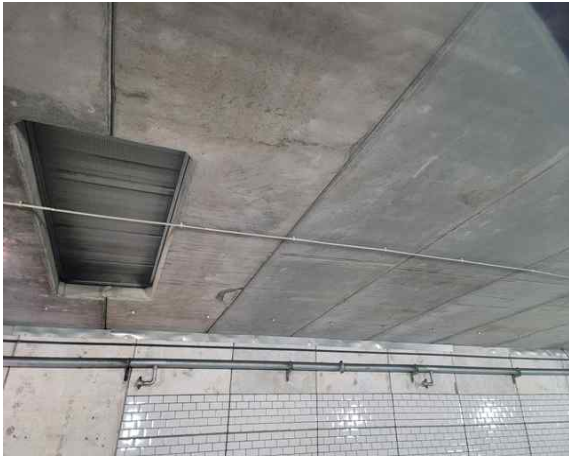
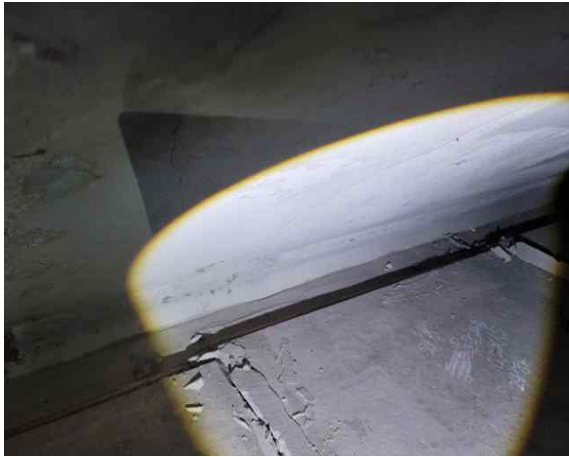
| 위 치 | 풍도슬래브 RAMP-D S47 | 위 치 | 풍도슬래브 RAMP-D S47 |

풍도슬래브에 대한 외관조사 결과, 기 발생한 파손, 몰탈 파손, 댐퍼 손상(변형, 고정볼트 탈락 및 파손 등)이 조사되었다. 조사된 손상은 시공미흡, 외부충격(차량충돌) 등에 의해 발생한 것으로 판단되며, 내구성 확보차원에서 단면보수를 실시하는 것이 요구된다. RAMP-D BOX구간에서 풍도슬래브 구간으로 높이가 낮아지는 지점에 중차량의 충돌이 잦으므로 이에 대한 높이제한시설 설치 등의 유지관리가 필요하다.

| 현 황 | 파손 | 현 황 | 몰탈 파손 |

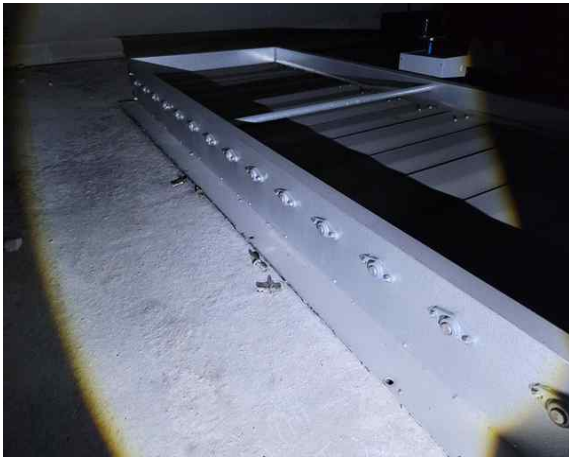
| 위 치 | 풍도슬래브 RAMP-D S53 | 위 치 | 풍도슬래브 RAMP-D S53 |

| 현 황 | 댐퍼 고정볼트 탈락 및 파손 | 현 황 | 댐퍼 덮개탈락 및 파손 |

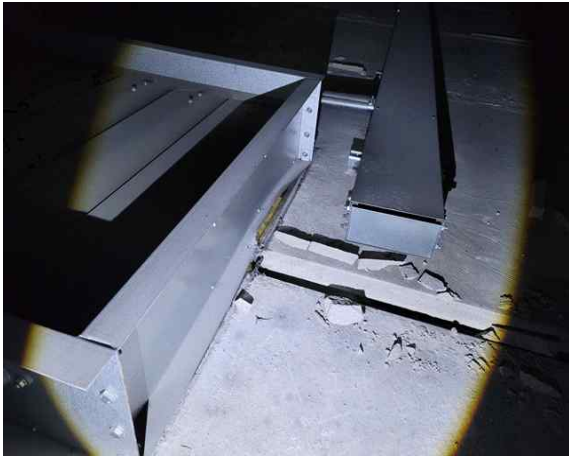
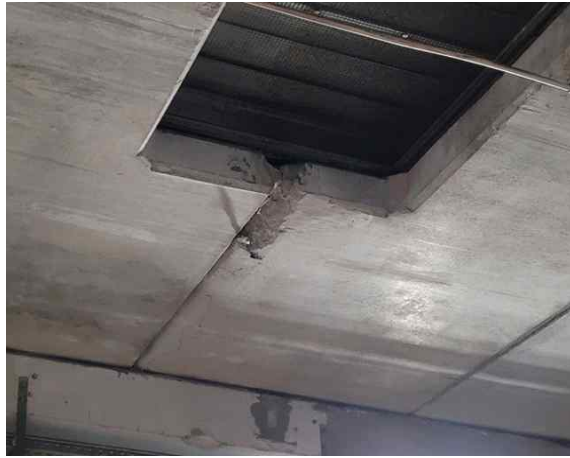
| 위 치 | 풍도슬래브 RAMP-D S53 | 위 치 | 풍도슬래브 RAMP-D S53 |

| 현 황 | 댐퍼 변형 | 현 황 | 파손 |

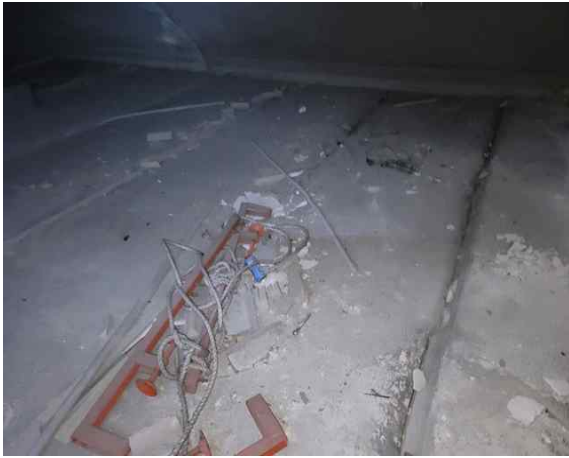
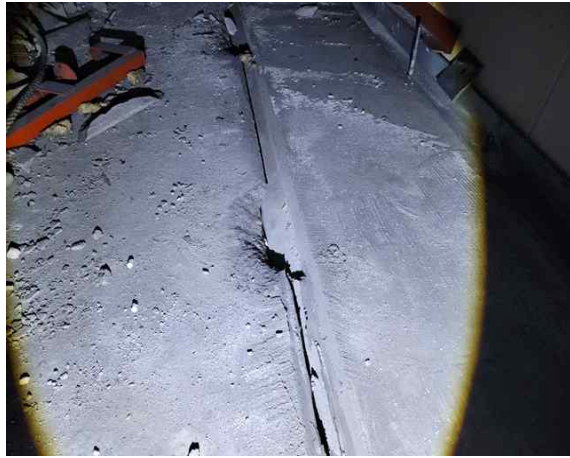
| 위 치 | 풍도슬래브 RAMP-D S54 | 위 치 | 풍도슬래브 RAMP-D S54 |

| 현 황 | 몰탈 파손 | 현 황 | 파손 |

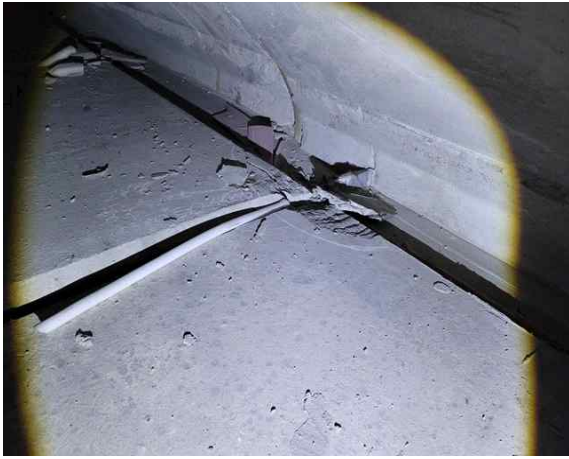
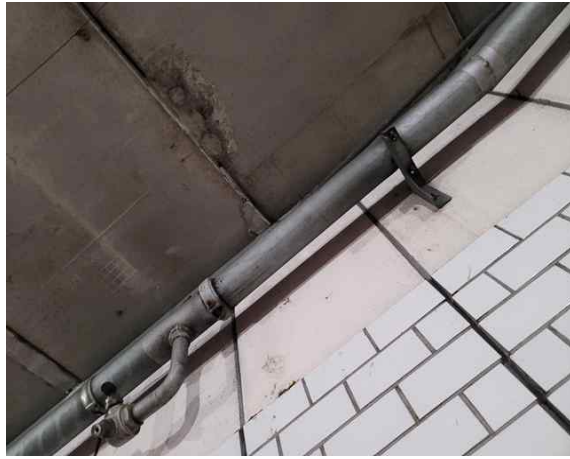
| 위 치 | 풍도슬래브 RAMP-D S54 | 위 치 | 풍도슬래브 RAMP-D S53 |

| 현 황 | 파손 | 현 황 | 파손 |

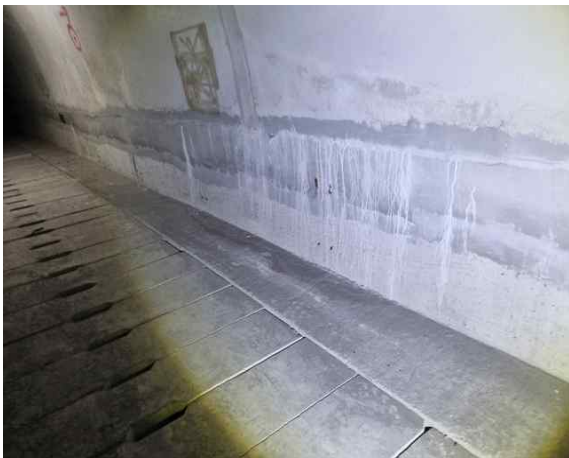
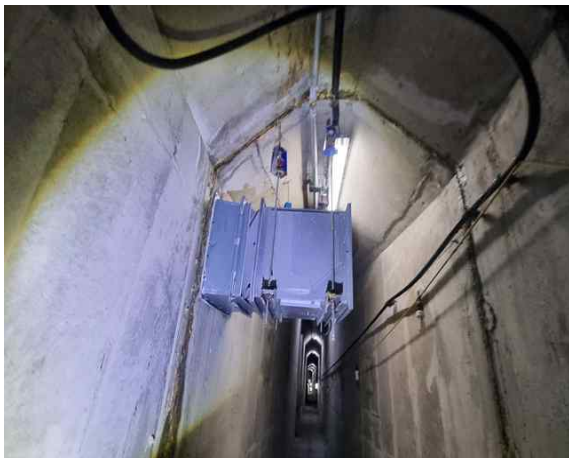
| 위 치 | 측벽부 RAMP-D S47 | 위 치 | 측벽부 RAMP-D S57 |

측벽부에 대한 외관조사 결과, 기 발생한 손상에 대하여 일부 보수가 실시되었으나, 신규 및 미보수된 누수 및 누수흔적, 박리, 파손, 백태, 타일탈락 등의 손상이 조사되었다. 조사된 손상은 부착강도 저하, 시공미흡, 우수유입, 보수미흡 등에 의해 발생한 것으로 판단되며, 미관 및 내구성 확보 차원의 보수, 정비(재시공) 및 진전 여부에 대한 지속적인 주의관찰이 필요하다. 보수전 타일의 시공상태 점검이 필요하며, 추후 누수에 대한 손상의 진전시 보수대책을 수립하는 것이 요구된다.

| 현 황 | 백태 | 현 황 | 누수(떨어짐) |

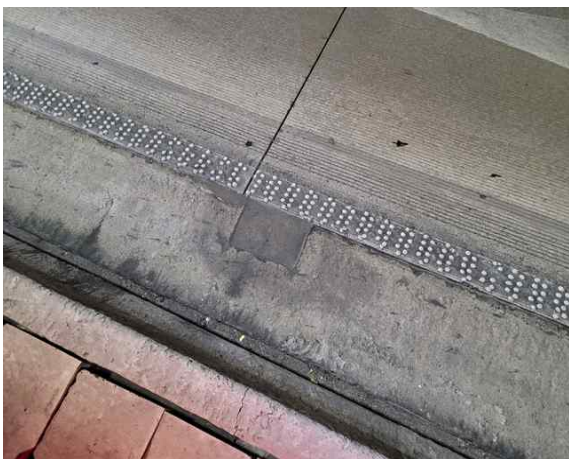
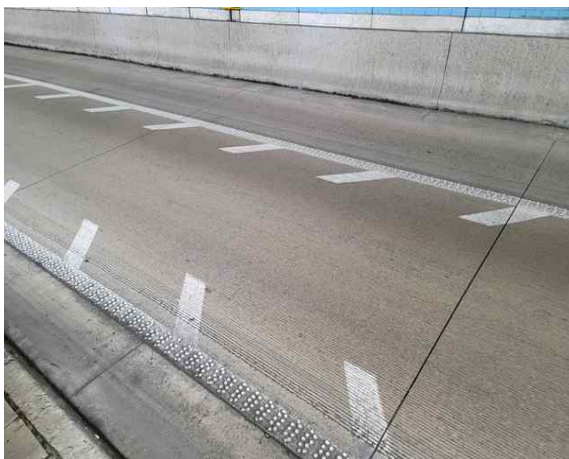
| 위 치 | 포장부 RAMP-D S3 | 위 치 | 포장부 RAMP-D S28 |

포장부에 대한 외관조사 결과, 포장부는 전반적으로 양호한 상태이며, 공용기간 경과시 보수부 재손상 및 우천시 체수부 확인이 필요할 것으로 판단된다.

| 현 황 | 파손 기보수부 상태양호 | 현 황 | 상태양호 |

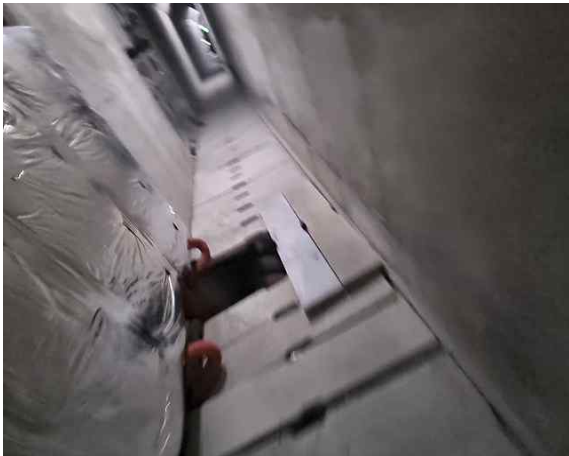
| 위 치 | 공동구 RAMP-D S58 | 위 치 | 공동구 RAMP-D S58 |

공동구에 대한 외관조사 결과, 기 발생한 덮개파손에 대한 보수가 일부 실시되었으며, 금회 점검시 파손, 덮개파손이 일부 조사되었다. 조사된 손상은 유지보수 작업자의 안전을 위해 보수 및 정비를 실시하는 것이 필요하다.

| 현 황 | 덮개파손(3EA 중 1EA보수) | 현 황 | 덮개파손 보수실시 |

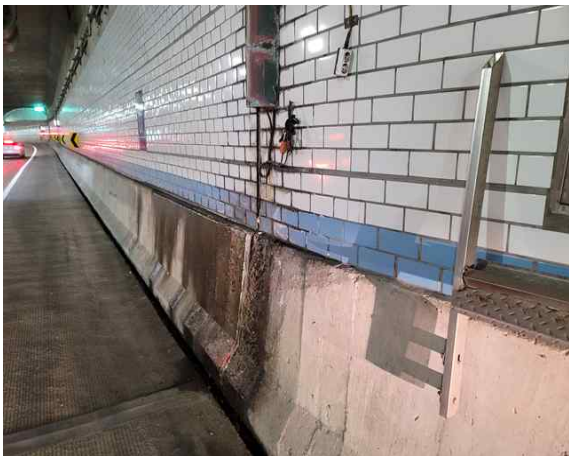
| 위 치 | 배수시설 RAMP-D S57 | 위 치 | 배수시설 RAMP-D S5 |

배수시설에 대한 외관조사 결과, 유도배수관 누수에 대한 정비가 실시되었으며, 유도배수관 길이부족이 조사되었다. 조사된 손상은 진전여부에 대한 주의관찰이 요구되며, 추후 배수관 연장, 정비를 통한 보수가 필요하다.

| 현 황 | 유도배수관 길이부족 | 현 황 | 유도배수관 누수 정비실시 |

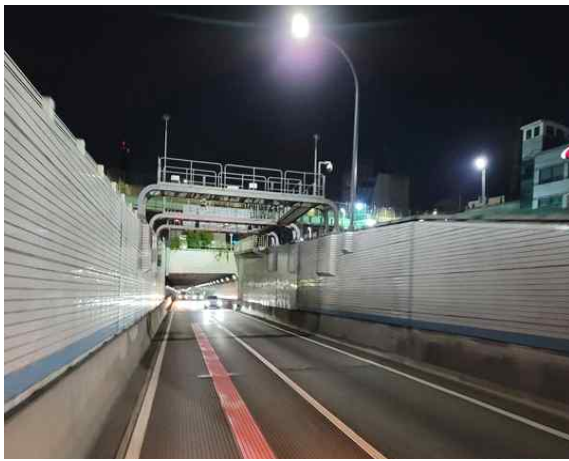
| 위 치 | U-type구간 | 위 치 | U-type구간 |

타일로 마감처리된 U-type구간의 외관조사 결과, 전반적으로 양호한 상태로 조사되었으며, 추후 신규 손상 발생에 대한 주기적인 점검이 요구된다.

| 현 황 | 전경 | 현 황 | 전경 |

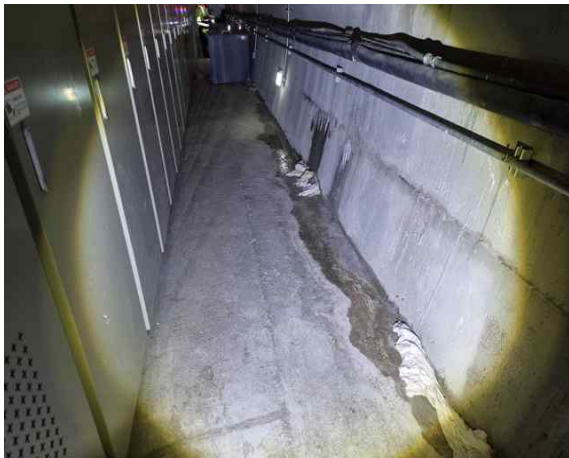
| 위 치 | 전기실 (RAMP-D) | 위 치 | 전기실 (RAMP-D) |

본 지하도로내 펌프실(S3), 소화수조(S6), 공기정화시설(S706), 방수문, 전기실(RAMP-D) 등이 시공되어 있다. 외관조사 결과, 기 발생한 손상에 대하여 일부 보수가 실시되었으며, 펌프실 백태, 소화수조 누수, RAMP-D 전기실 채수가 조사되었다. 조사된 손상은 진전여부에 대한 주의관찰을 실시하며, 진전시 누수에 대한 보수대책을 수립하는 것이 요구된다. 공용기간 경과시 누수 보수부의 손상 발생 여부에 대한 주의관찰이 필요하다.

| 현 황 | 전경 | 현 황 | 바닥 채수 |

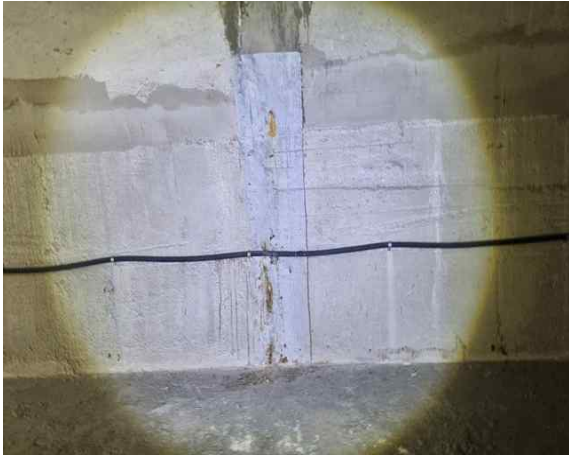
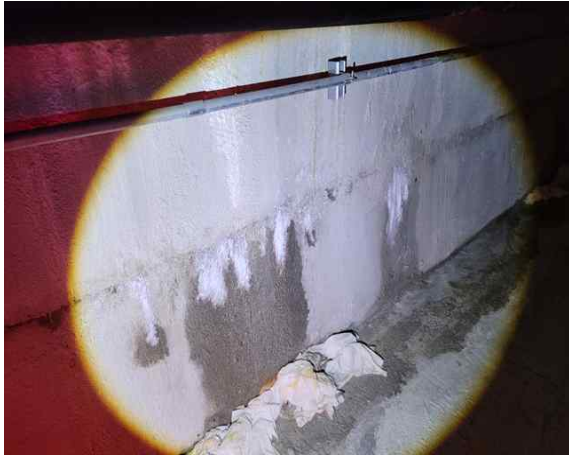
| 위 치 | 전기실 (RAMP-D) | 위 치 | 전기실 (RAMP-D) |

| 현 황 | 벽체 균열 및 누수 | 현 황 | 벽체 균열 및 누수 |

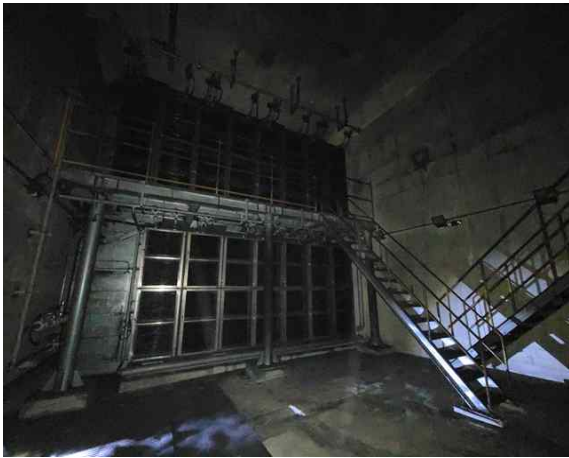
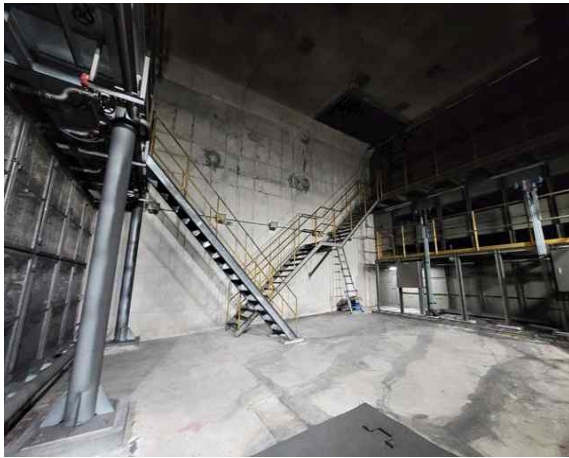
| 위 치 | 공기정화시설 (S706) | 위 치 | 공기정화시설 (S706) |

| 현 황 | 전경 (상태양호) | 현 황 | 전경 (상태양호) |

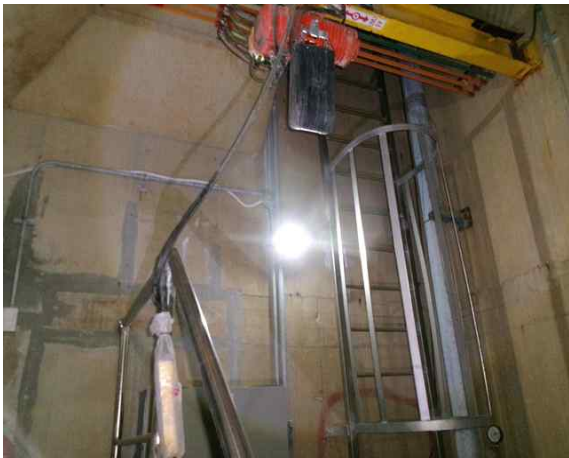
| 위 치 | 펌프실(S3) | 위 치 | 펌프실(S3) |

| 현 황 | 전경(상태양호) | 현 황 | 백태 |

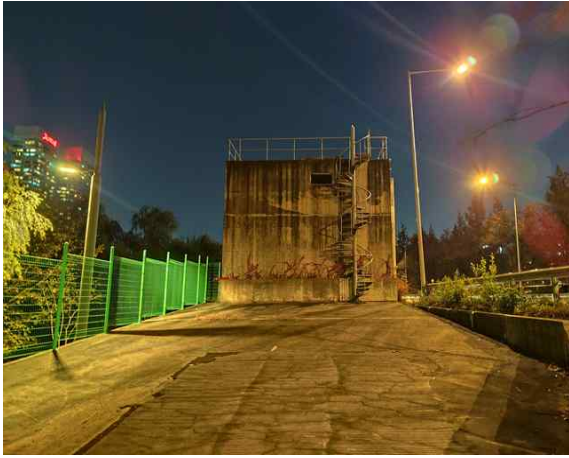
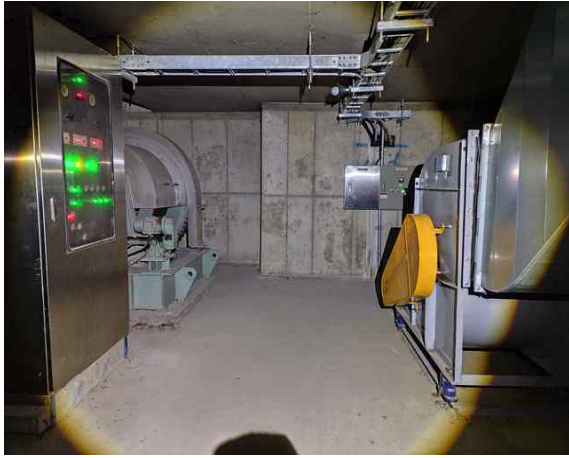
| 위 치 | 방수문(RAMP-D) | 위 치 | 방수문(RAMP-D) |

| 현 황 | 외부 전경(양호) | 현 황 | 내부 전경(양호) |

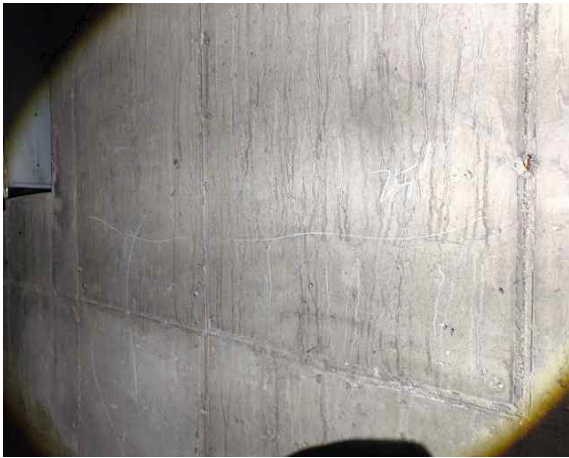
| 위 치 | 방수문(RAMP-D) | 위 치 | 방수문(RAMP-D) |

| 현 황 | 내부 벽체 균열(Cw=0.2mm) | 현 황 | 외부 벽체 파손 |

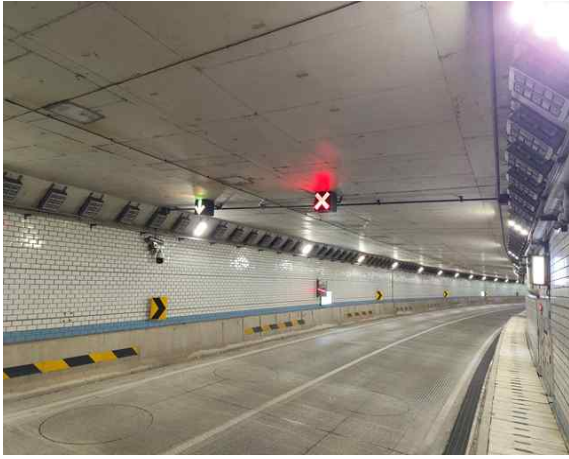
| 위 치 | 부속시설 | 위 치 | 부속시설 |

부속시설에 대한 외관조사 결과, 소화전, 제트팬, 신호기 등은 전반적으로 양호한 상태로 확인되었으며, 신호기 파손 등의 손상을 방지하기 위해 중차량 통행 제한을 위해 높이제한시설 설치 등을 고려해야 한다.

| 현 황 | 신호기 파손 보수실시 | 현 황 | CCTV 전경 |

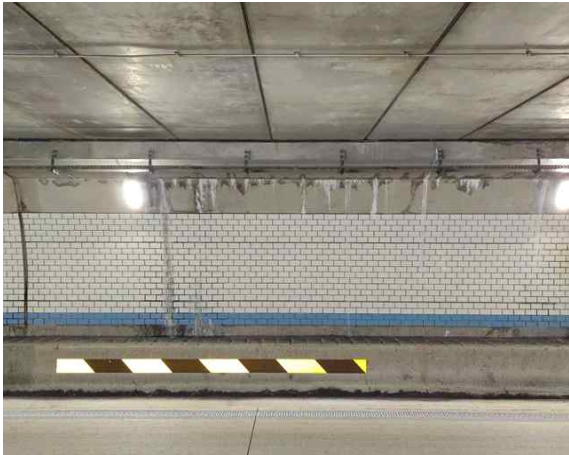
| 위 치 | 측벽부 S126 | 위 치 | 측벽부 S164 |

| 현 황 | 백태, 누수(떨어짐) - 진전여부 확인 | 현 황 | 누수(흐름) - 진전여부 확인 |

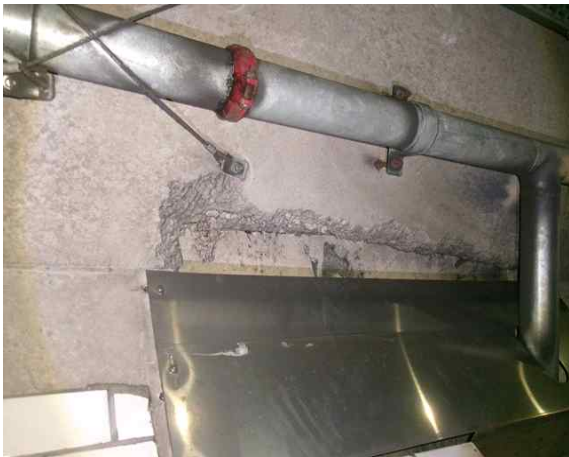
| 위 치 | 측벽부 S357 | 위 치 | 풍도슬래브 RAMP-D S53 |

| 현 황 | 파손 및 철근노출 - 진전여부 확인 | 현 황 | 파손 - 진전여부 확인 |

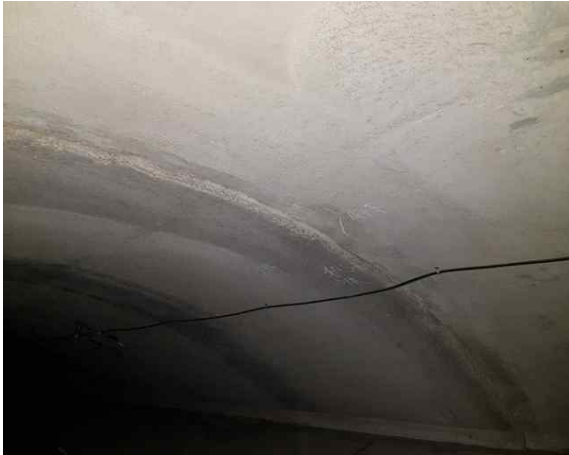
| 위 치 | 천단부 S346 | 위 치 | 천단부 S437 |

천단부(슬래브)에 대한 외관조사 결과, 기 발생한 손상에 대하여 일부 보수가 실시되었으나, 신규 및 미보수된 균열 및 재균열(0.3mm미만, 이상), 망상균열, 누수, 백태, 균열부백태, 박리, 파손, 박락, 층분리, 피복부족, 단면불량, 보수부 재손상(박리, 박락, 층분리, 백태) 등의 손상이 조사되었다. 조사된 손상은 건조수축, 온도변화, 시공미흡, 우수유입, 보수미흡 등에 의해 발생한 것으로 판단되며, 내구성 확보차원에서 보수 및 진전여부에 대한 주의관찰을 실시하는 것이 필요하다. 보수부의 경우 추후 주기적인 점검을 통하여 재손상 발생여부 확인이 필요하다.

| 현 황 | 단면불량 | 현 황 | 재층분리 |

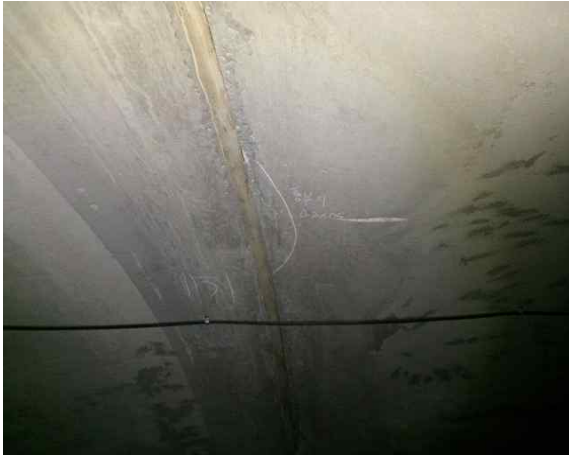
| 위 치 | 천단부 S562 | 위 치 | 천단부 S688 |

| 현 황 | 충분리 | 현 황 | 균열(Cw=0.5mm) |

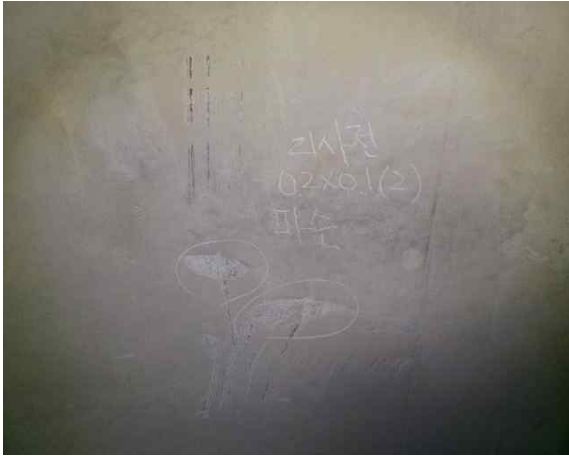
| 위 치 | 천단부 S710 | 위 치 | 슬래브 S716 |

| 현 황 | 파손 | 현 황 | 보수부 백태 |

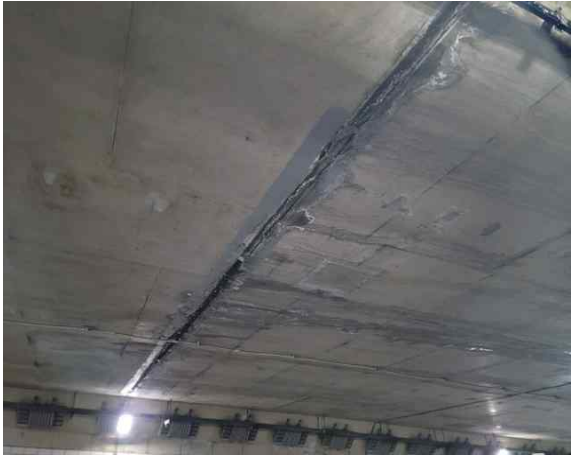
| 위 치 | 슬래브 S724 | 위 치 | 천단부 S38 |

| 현 황 | 누수(떨어짐) | 현 황 | 누수 보수실시 |

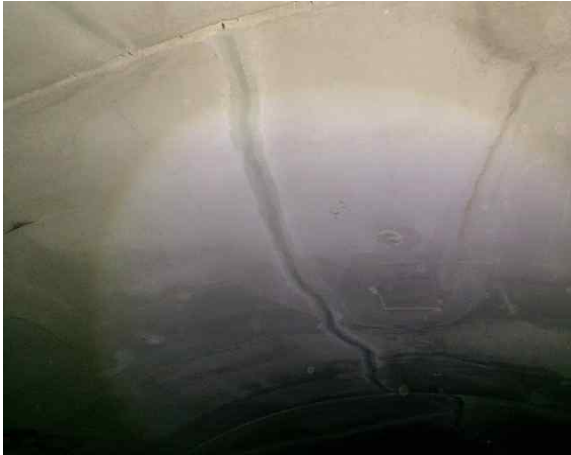
| 위 치 | 천단부 S92 | 위 치 | 천단부 S155 |

| 현 황 | 재균열 보수실시 | 현 황 | 균열 보수실시 |

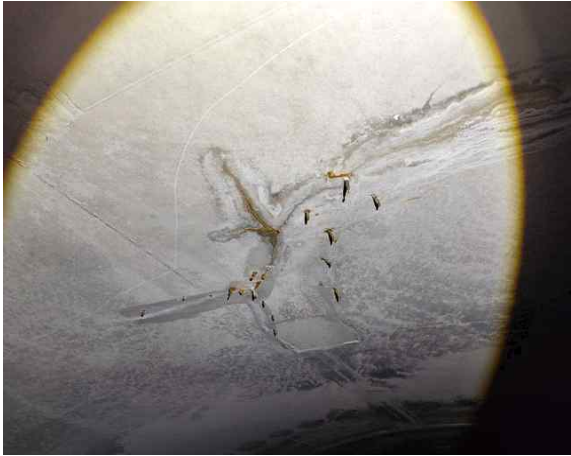
| 위 치 | 천단부 S464 | 위 치 | 천단부 S642 |

| 현 황 | 균열 보수실시 | 현 황 | 누수 보수 |

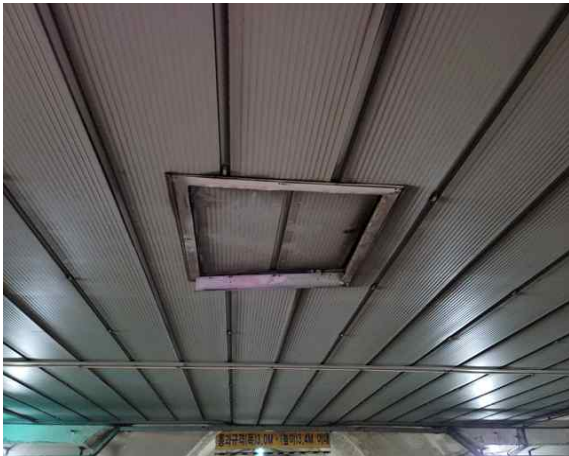
| 위 치 | 풍도슬래브 S505 | 위 치 | 풍도슬래브 내부 |

풍도슬래브에 대한 외관조사 결과, 전반적으로 양호한 상태로 조사되었으나 국부적인 파손, 점검문 파손이 조사되었다. 조사된 손상은 손상의 진전여부에 대한 주의관찰을 실시하는 것이 요구된다.

| 현 황 | 점검문 파손 | 현 황 | 댐퍼 전경 |

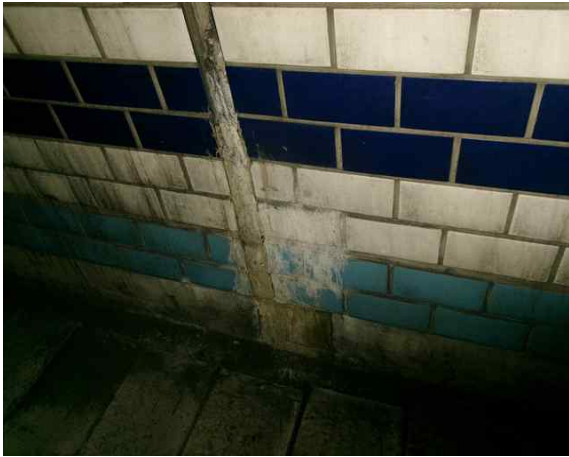
| 위 치 | 측벽부 S25 | 위 치 | 측벽부 S38 |

측벽부(벽체)에 대한 외관조사 결과, 기 발생한 손상에 대하여 일부 보수가 실시되었으나, 신규 및 미보수된 균열, 균열부백태, 누수, 백태, 박락 및 철근노출, 박리, 층분리, 타일탈락 등의 손상이 조사되었다. 조사된 손상은 건조수축, 온도변화, 시공미흡, 우수유입 등에 의해 발생된 것으로 판단되며, 미관 및 내구성 확보 차원의 보수 및 진전 여부에 대한 지속적인 주의관찰이 필요하다.

| 현 황 | 백태 | 현 황 | 누수(떨어짐) |

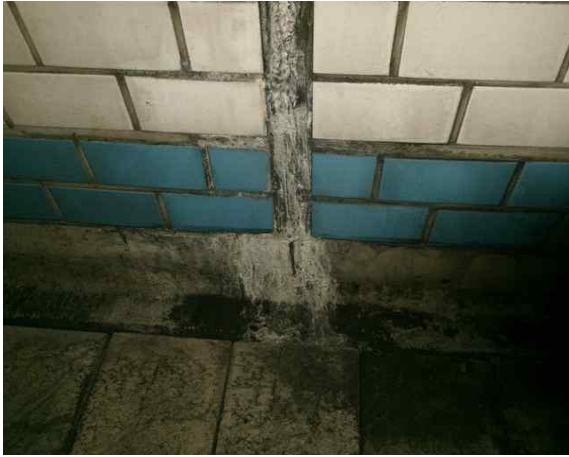
| 위 치 | 측벽부 S41 | 위 치 | 측벽부 S145 |

| 현 황 | 백태 | 현 황 | 백태 |

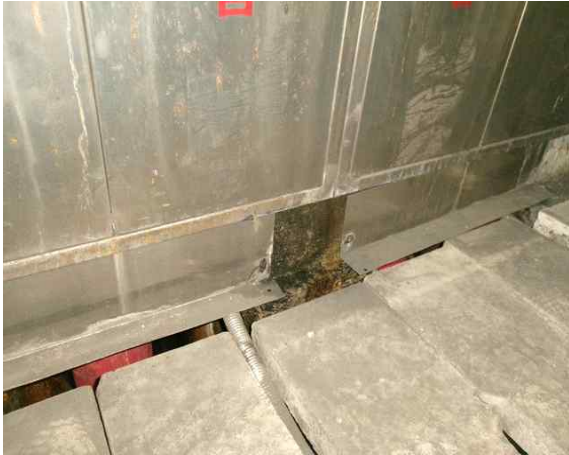
| 위 치 | 측벽부 S168 | 위 치 | 측벽부 S214 |

| 현 황 | 누수(스며있음) | 현 황 | 타일탈락 |

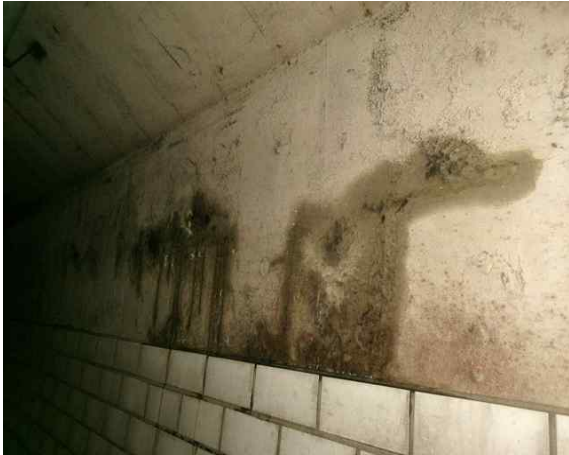
| 위 치 | 측벽부 S259 | 위 치 | 측벽부 S351 |

| 현 황 | 피복부족 및 누수(스며있음) | 현 황 | 박락 및 철근노출 |

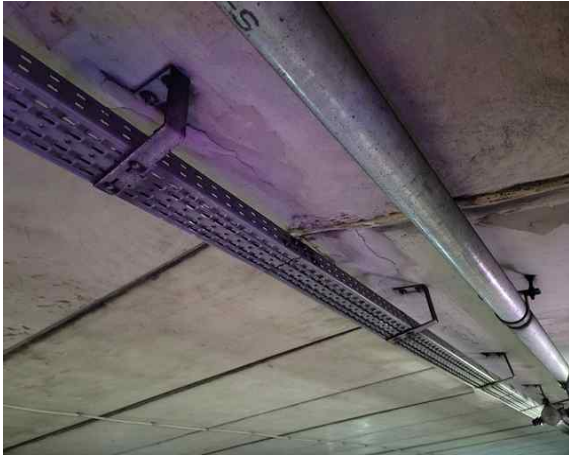
| 위 치 | 측벽부 S355 | 위 치 | 측벽부 S374 |

| 현 황 | 충분리 | 현 황 | 누수(떨어짐) |

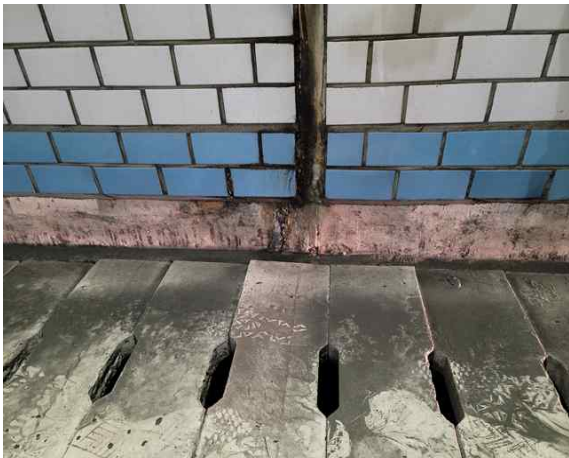
| 위 치 | 측벽부 S404 | 위 치 | 측벽부 S480 |

| 현 황 | 균열 및 누수(스며있음) | 현 황 | 누수(떨어짐) |

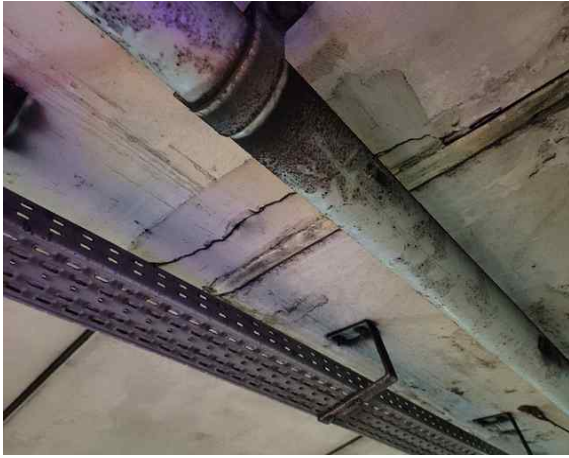
| 위 치 | 측벽부 S571 | 위 치 | 측벽부 S120 |

| 현 황 | 충분리 | 현 황 | 백태 보수실시 |

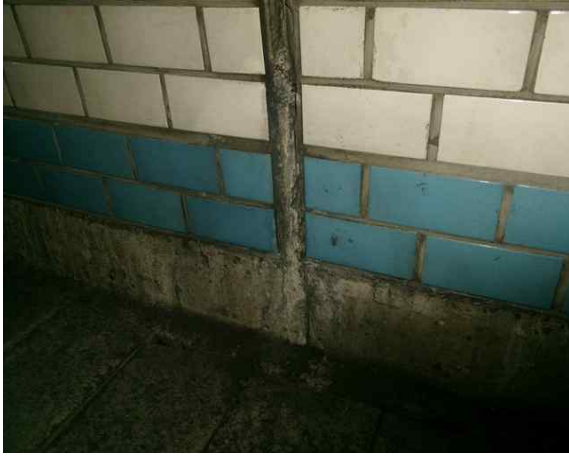
| 위 치 | 측벽부 S146 | 위 치 | 측벽부 S434 |

| 현 황 | 누수 보수실시 | 현 황 | 충분리 보수실시 |

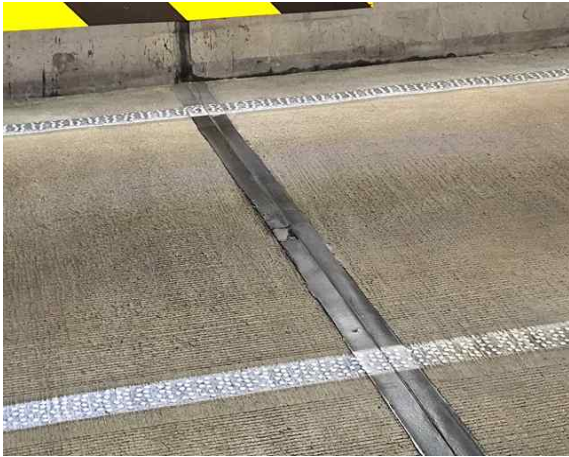
| 위 치 | 포장부 S4 | 위 치 | 포장부 S169 |

콘크리트로 시공된 포장부에 대한 외관조사 결과, 기 발생한 손상에 대하여 일부 보수가 실시되었으나 미보수 및 신규 조사된 균열, 망상균열, 파손, 보수부 파손, 들뜸, 표면불량 등이 조사되었다. 조사된 손상은 시공미흡, 차량의 운하중 등에 의한 것으로 판단되며, 진전여부에 대한 주의관찰이 필요하고, 일부 차량운행에 영향을 미치는 손상의 경우 주행차량의 안전성 확보를 위한 단면보수를 실시하는 것이 필요하다.

| 현 황 | 로드셀 파손 | 현 황 | 파손 |

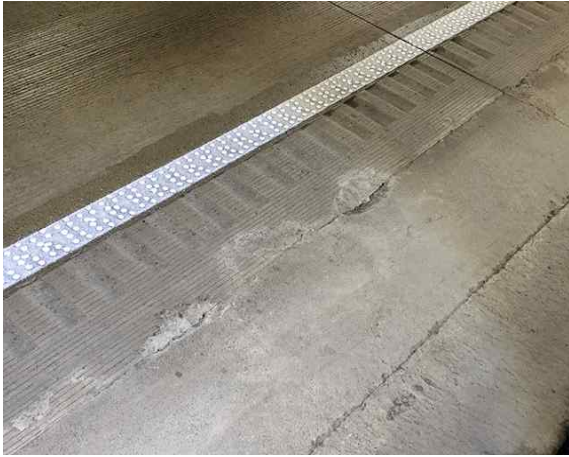
| 위 치 | 포장부 S222 | 위 치 | 포장부 S550 |

| 현 황 | 파손 | 현 황 | 표면불량 |

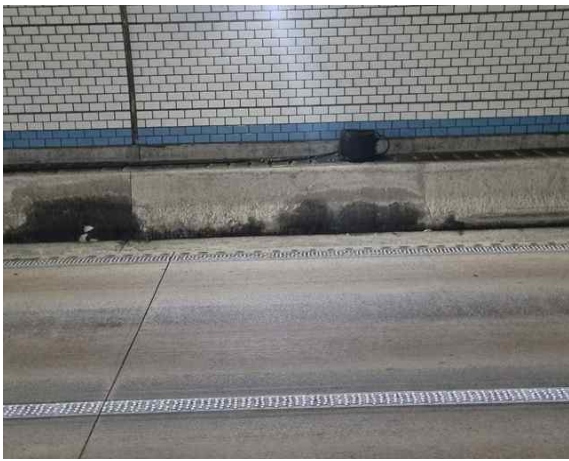
| 위 치 | 공동구 S517 | 위 치 | 공동구 S609 |

공동구에 대한 외관조사 결과, 기 발생한 손상에 대하여 일부 보수가 실시되었으나 미보수 및 신규 조사된 백태, 굽힘, 파손, 표면오염, 덮개파손, 덮개탈락이 조사되었다. 조사된 손상은 유지보수 작업자의 안전 및 내구성 확보를 위해 보수 및 정비를 실시하는 것이 필요하다.

| 현 황 | 표면오염 | 현 황 | 덮개파손 |

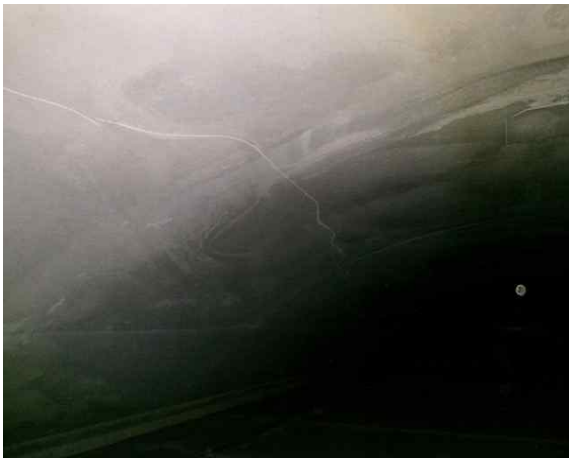
| 위 치 | 천단부 S45 | 위 치 | 천단부 S69 |

천단부(슬래브)에 대한 외관조사 결과, 균열(0.3mm이상), 망상균열, 백태, 박락, 단면불량, 누수 등의 손상이 조사되었으며, 조사된 손상은 건조수축, 시공미흡, 보수미흡, 거푸집 조기탈형, 우수유입 등에 의해 발생된 것으로 판단되어 내구성 확보차원에서 보수 및 진전여부에 대한 주의관찰을 실시하는 것이 필요하다.

| 현 황 | 균열 (Cw=0.5mm) | 현 황 | 누수 (스며있음) |

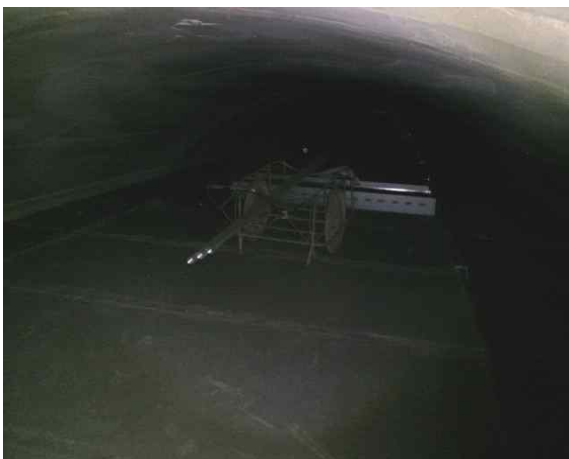
| 위 치 | 풍도슬래브 S53 | 위 치 | 풍도슬래브 내부 |

풍도슬래브에 대한 외관조사 결과, 전반적으로 양호한 상태로 조사되었으나 내부 자재적치가 조사되었다. 조사된 손상은 청소를 통한 정비가 요구된다.

| 현 황 | 내부 자재적치 | 현 황 | 전경 |

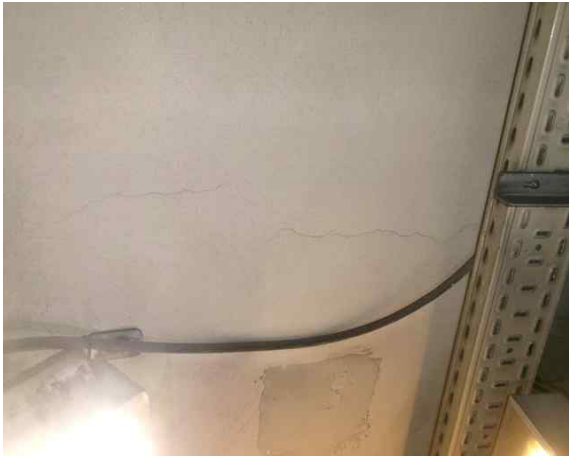
| 위 치 | 측벽부 RAMP-C S31 | 위 치 | 측벽부 RAMP-C S31 |

측벽부에 대한 외관조사 결과, 기 발생한 손상에 대하여 일부 보수가 실시되었으나, 신규 및 미보수된 균열, 망상균열, 박리, 박락, 파손, 층분리, 백태, 누수 및 누수흔적, 타일탈락 등의 손상이 조사되었다. 조사된 손상은 건조수축, 시공미흡, 거푸집 조기탈형, 우수유입 등에 의해 발생한 것으로 판단되며, 미관 및 내구성 확보 차원의 보수 및 진전 여부에 대한 지속적인 주의관찰이 필요하다.

| 현 황 | 균열(Cw=0.5mm) | 현 황 | 누수(떨어짐) |

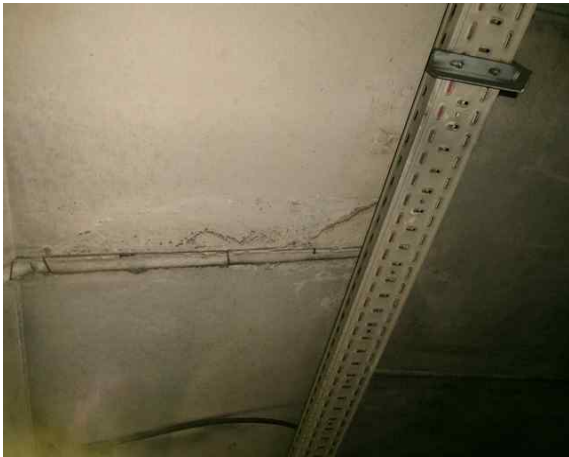
| 위 치 | 측벽부 RAMP-C S61 | 위 치 | 측벽부 RAMP-C S69 |

| 현 황 | 층분리 | 현 황 | 백태 |

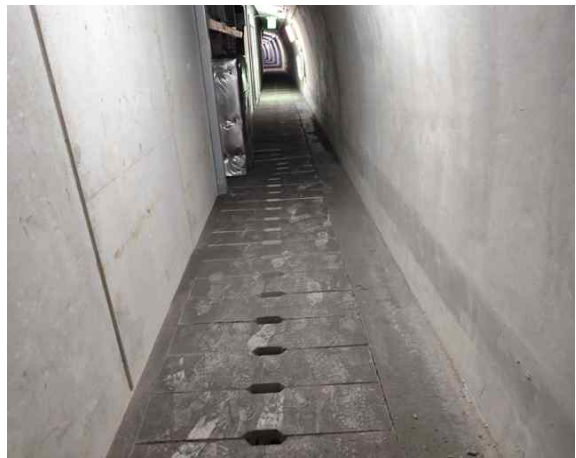
| 위 치 | 공동구 RAMP-C S13 | 위 치 | 공동구 RAMP-C S47 |

공동구에 대한 외관조사 결과, 균열, 체수, 덮개파손, 덮개탈락이 일부 조사되었다. 조사된 손상은 유지보수 작업자의 안전, 내구성 확보를 위해 보수 및 정비를 실시하는 것이 필요하다. 체수의 경우 점검일 현재 양호한 상태이며, 추후 우천시 손상 발생여부에 대한 확인이 필요하다.

| 현 황 | 덮개파손 | 현 황 | 덮개파손 |

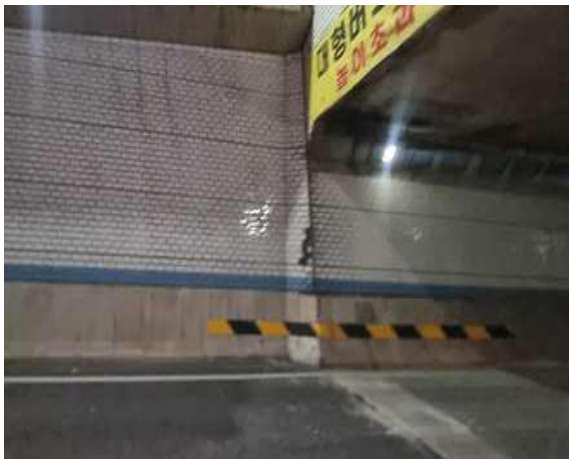
| 위 치 | U-type 본선 진입부(중점) | 위 치 | U-type 본선 진입부(중점) |

타일로 마감처리된 U-type구간의 외관조사 결과, 전반적으로 양호한 상태로 조사되었으나 타일균열, 타일탈락이 일부 조사되었다. 조사된 손상은 내구성 확보를 위한 보수를 실시하는 것이 필요하다. 여의도방향 시점측에 시공된 방음터널의 경우 파손, 변형, 부식 등의 손상이 없는 양호한 상태로 확인되었다.

| 현 황 | 전경 | 현 황 | 타일탈락 |

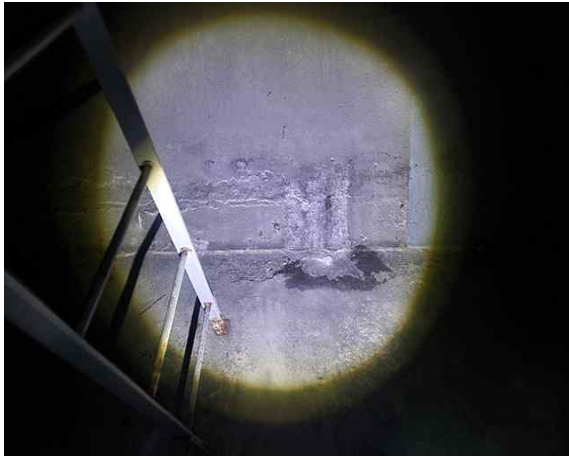
| 위 치 | 공기정화시설#1 축류펜실 | 위 치 | 공기정화시설#1 축류펜실 |

공기정화시설에 대한 외관조사 결과, 기 발생한 손상에 대하여 일부 보수가 실시되었으나, 미보수 및 추가 조사된 균열, 누수 및 누수흔적, 체수, 백태, 층분리, 피복부족 등이 조사되었다. 조사된 손상은 건조수축, 온도변화, 시공미흡, 우수유입 등에 의해 발생된 것으로 판단되며, 내구성 확보 차원의 보수 및 진전 여부에 대한 지속적인 주의관찰이 필요하다.

| 현 황 | 내부 전경 | 현 황 | 누수, 백태 |

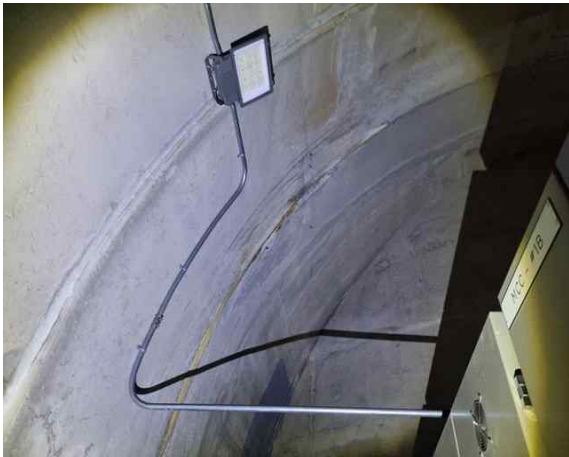
| 위 치 | 공기정화시설#1 연직갱 | 위 치 | 공기정화시설#1 유도갱 |

| 현 황 | 연결 횡갱 백태 | 현 황 | 누수(스며있음) - 현재 양호 |

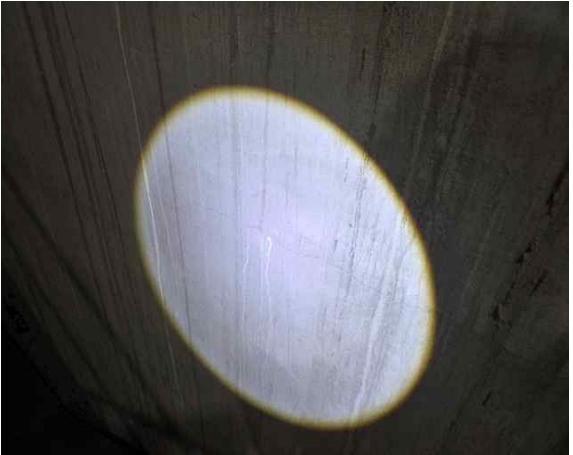
| 위 치 | 공기정화시설#1 환기탑 | 위 치 | 공기정화시설#1 환기탑 B3 |

| 현 황 | 내부 전경 | 현 황 | 균열(Cw=0.3mm) |

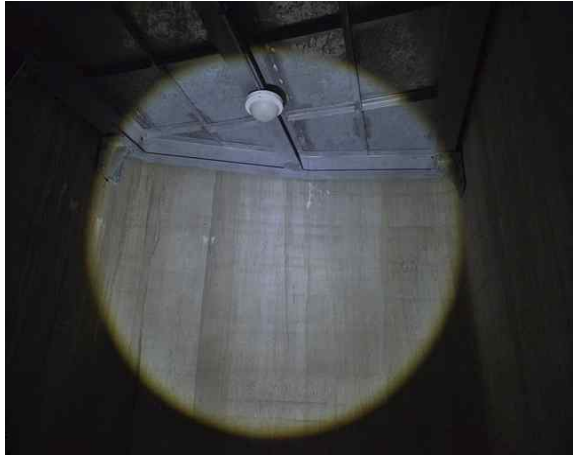
| 위 치 | 공기정화시설#1 환기탑 B5 | 위 치 | 공기정화시설#1 환기탑 B8 |

| 현 황 | 백태 | 현 황 | 백태 |

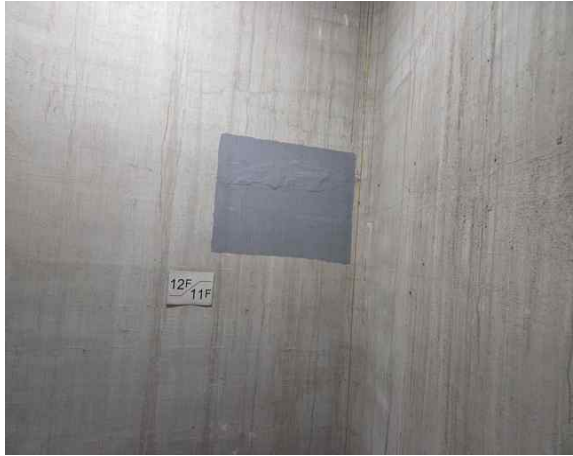
| 위 치 | 공기정화시설#1 환기탑 B4 | 위 치 | 공기정화시설#1 전기실 |

| 현 황 | 누수 보수실시 | 현 황 | 전경 |

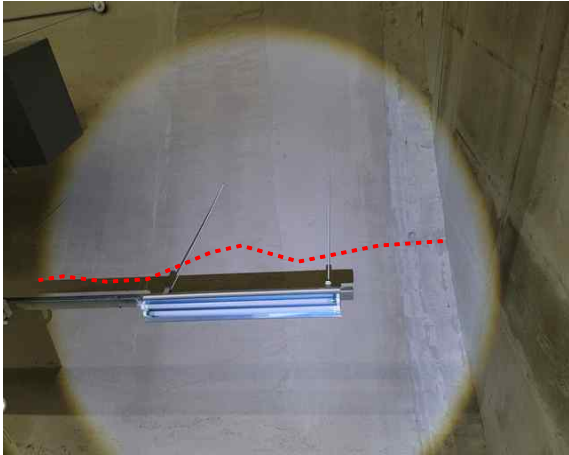
| 위 치 | 공기정화시설#1 전기실 | 위 치 | 공기정화시설#1 전기실 |

| 현 황 | 균열 (Cw=0.3mm) | 현 황 | 백태 보수실시 |

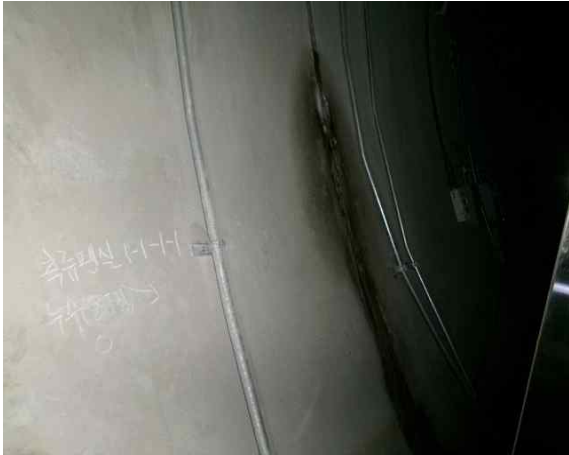
| 위 치 | 공기정화시설#2 축류팬실 | 위 치 | 공기정화시설#2 축류팬실 |

| 현 황 | 누수 | 현 황 | 백태 |

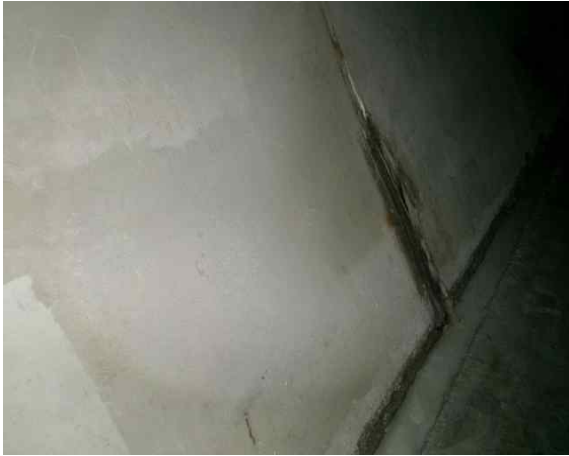
| 위 치 | 공기정화시설#2 축류팬실 | 위 치 | 공기정화시설#2 축류팬실 |

| 현 황 | 누수(떨어짐) | 현 황 | 백태 보수실시 |

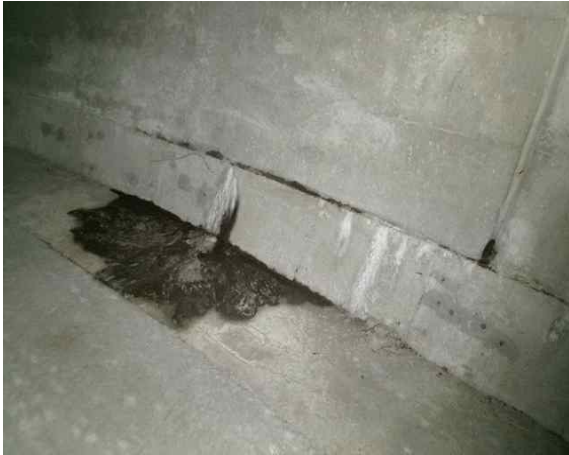
| 위 치 | 공기정화시설#2 유도갱 | 위 치 | 공기정화시설#2 유도갱 |

| 현 황 | 누수 | 현 황 | 균열, 누수 |

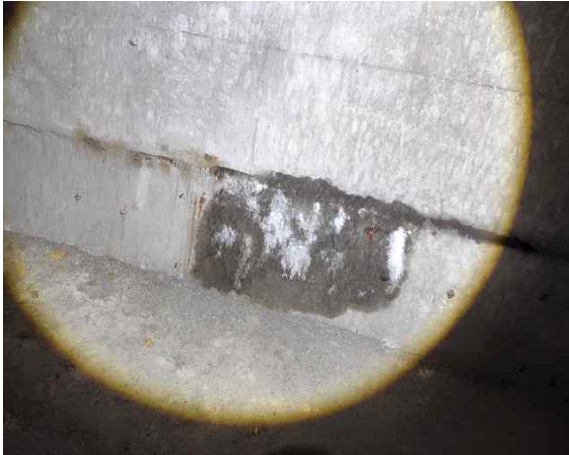
| 위 치 | 공기정화시설#2 유도갱 | 위 치 | 공기정화시설#2 연직갱 |

| 현 황 | 누수 | 현 황 | 누수 |
