시설물정기안전점검용역  
신월여의지하도로

신월여의지하도로 2025년 하반기 정기안전점검 용역

**점검기관 : (주)명성엔지니어링**

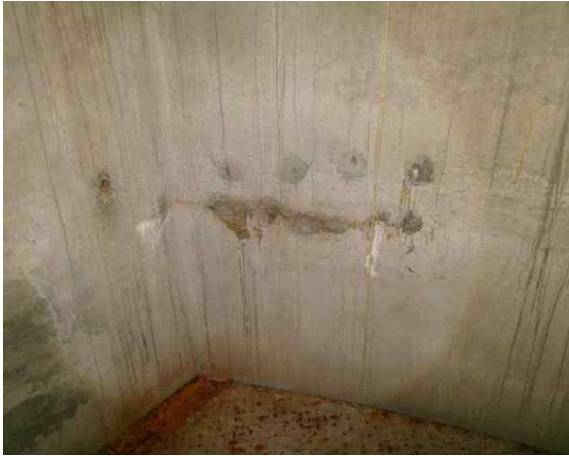
| 위 치 | 공기정화시설#2 환기탑 B5 | 위 치 | 공기정화시설#2 전기실 |

| 현 황 | 백태 | 현 황 | 채수부 보수 및 정비실시 |

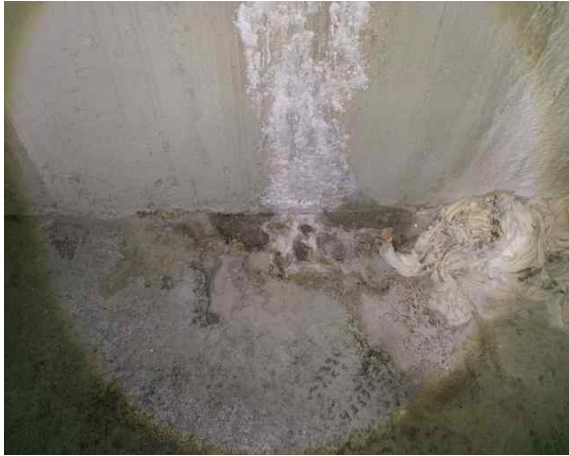
| 위 치 | 전기실(RAMP-C) | 위 치 | 전기실(RAMP-C) |

| 현 황 | 전경 | 현 황 | 측벽 누수(백태) |

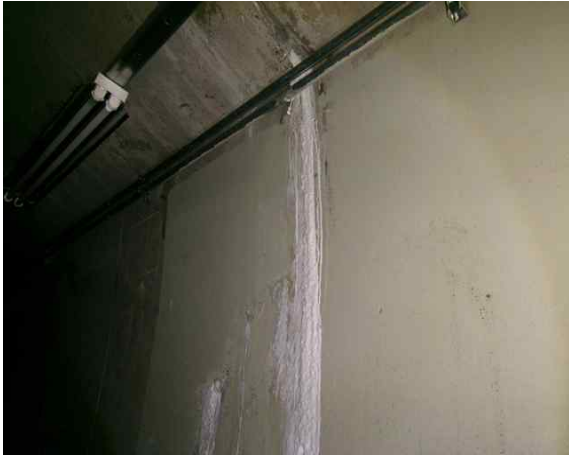
| 위 치 | 전기실 (RAMP-C) | 위 치 | 전기실 (RAMP-C) |

기타시설은 집수정(S2), 환기실(S4, RAMP-C S9), 방수문, 전기실(S5, S715, RAMP-C) 등이 시공되어 있다. 외관조사 결과, 기 발생한 손상에 대하여 일부 보수가 실시되었으며, 누수, 백태, 체수, 철근노출 등의 손상이 국부적으로 조사되었다. 조사된 손상은 시공미흡, 우수유입 등에 의해 발생한 것으로 판단되며, 내구성 확보 차원의 보수 및 진전 여부에 대한 지속적인 주의관찰이 필요하다.

| 현 황 | 측벽 백태 | 현 황 | 바닥 체수 |

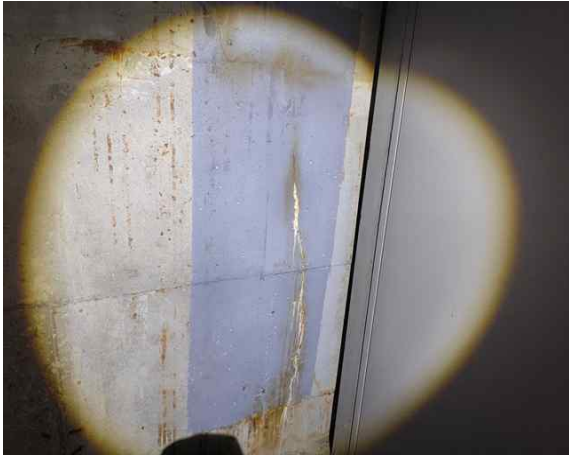
| 위 치 | 전기실 (RAMP-C) | 위 치 | 전기실 (RAMP-C) |

| 현 황 | 측벽 백태 | 현 황 | 바닥 체수 보수실시 |

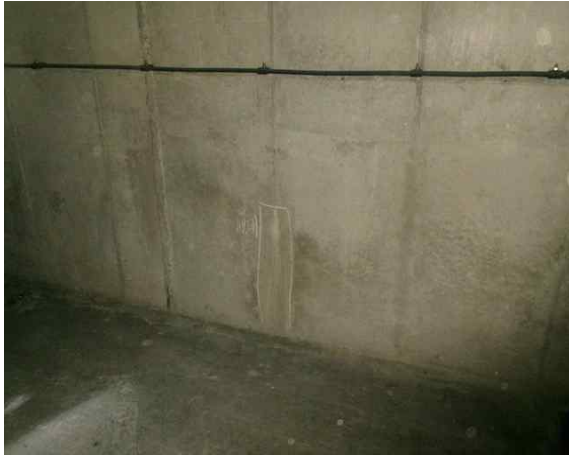
| 위 치 | 방수문 (RAMP-C) | 위 치 | 방수문 (RAMP-C) |

| 현 황 | 외부 전경 | 현 황 | 벽체 백태 |

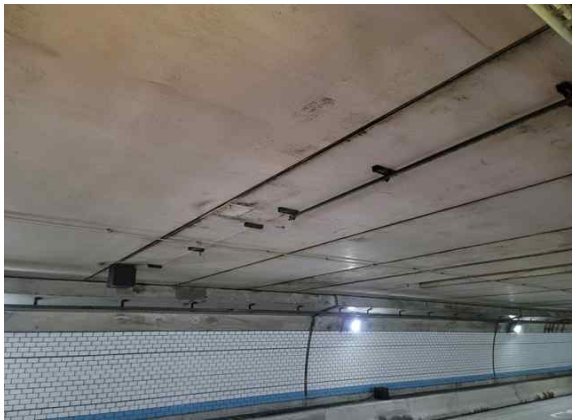
| 위 치 | 부속시설 | 위 치 | 부속시설 S518 |

부속시설에 대한 외관조사 결과, 전반적으로 양호한 상태로 확인되었으며, 신호기 파손이 일부 조사되었다. 신호기 파손 등의 손상을 방지하기 위해 중차량 통행 제한을 위해 높이제한시설 설치 등을 고려해야 한다.

| 현 황 | 차량유도표지판 전경 | 현 황 | 신호기 파손 |

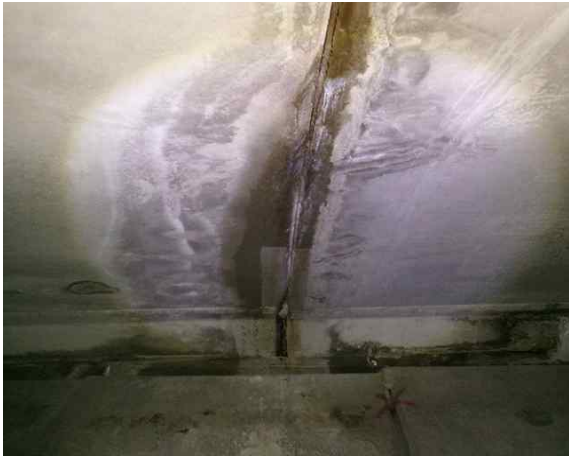
| 위 치 | 천단부 S144 | 위 치 | 천단부 S171 |

| 현 황 | 누수(스며있음) - 진전여부 확인 | 현 황 | 누수(떨어짐) - 진전여부 확인 |

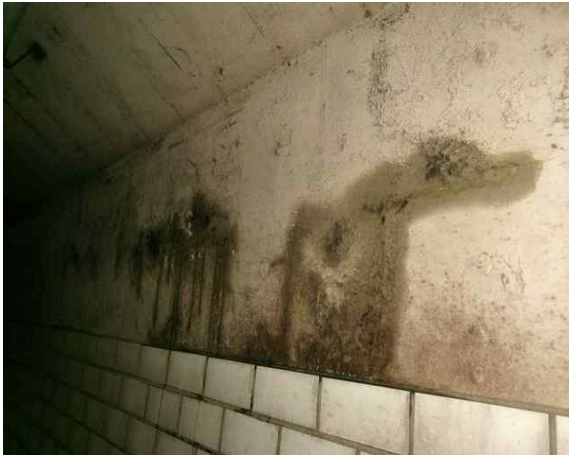
| 위 치 | 측벽부 S259 | 위 치 | 측벽부 S351 |

| 현 황 | 피복부족 및 누수(스며있음)<br>- 진전여부 확인 | 현 황 | 박락 및 철근노출 - 진전여부 확인 |

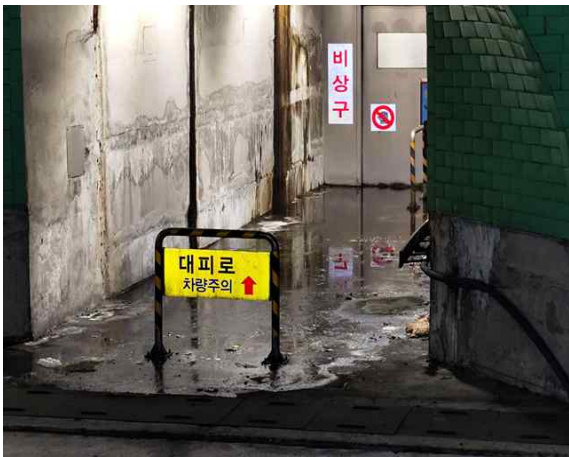
| 위 치 | 횡갱 S127 | 위 치 | 공기정화시설#2 유도갱 |

횡갱에 대한 외관조사 결과, 일부구간 누수, 체수가 조사되었다. 조사된 손상은 손상의 진전여부에 대한 주의관찰을 실시하며, 진전시 누수에 대한 보수대책을 수립하는 것이 요구된다.

| 현 황 | 누수(떨어짐) - 진전여부 확인 | 현 황 | 누수 - 진전여부 확인 |
