## 손상현황 사진첩

신월여의지하도로(인천방향)

## 1. 신월여의지하도로(인천방향) 본선 손상현황

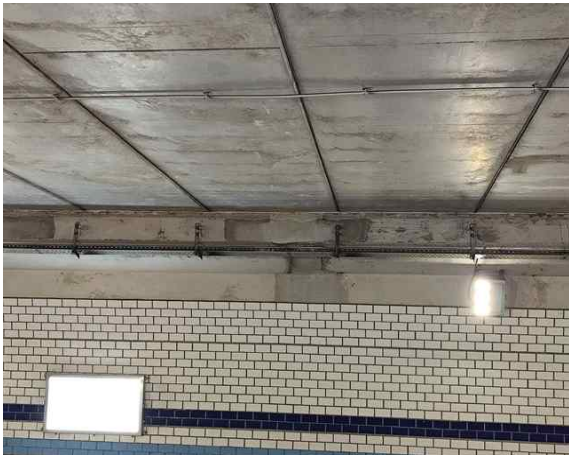
| 위 치 | 측벽부 S16 | 위 치 | 측벽부 S453 |

| 현 황 | 바라 보수실시 | 현 황 | 충분리 보수실시 |

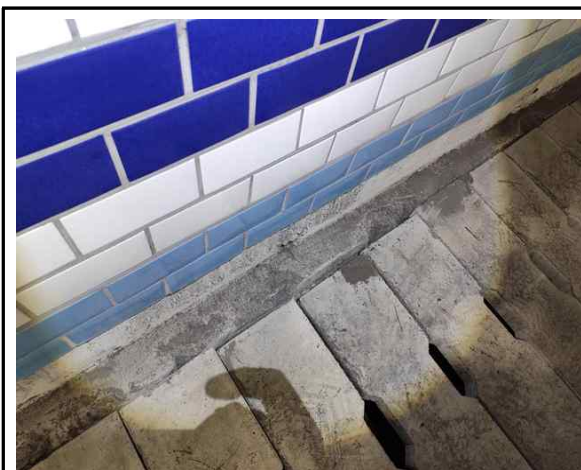
| 위 치 | 공동구 S15 |

| 현 황 | 파손 |

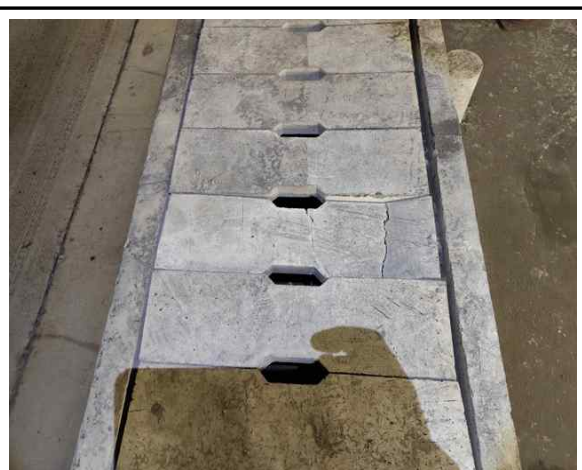
| 위 치 | 공동구 S141 |

| 현 황 | 뿔개파손 |

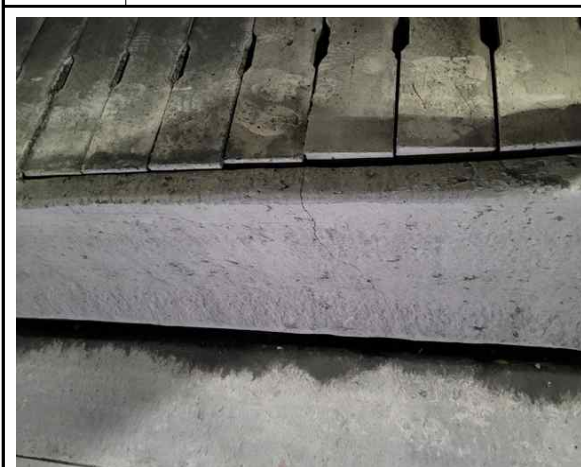
| 위 치 | 공동구 S608 |

| 현 황 | 균열 (Cw=0.3mm) |

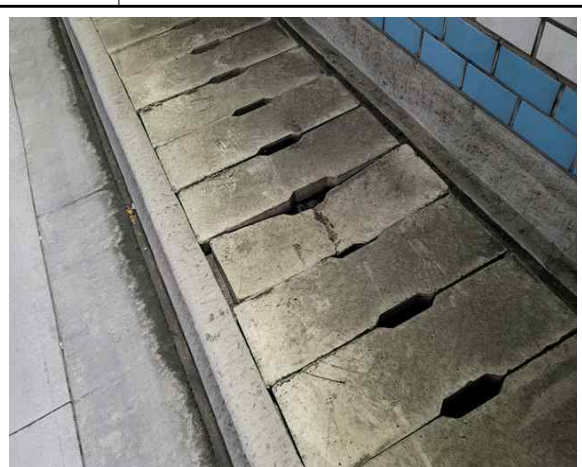
| 위 치 | 공동구 S623 |

| 현 황 | 뿔개파손 |

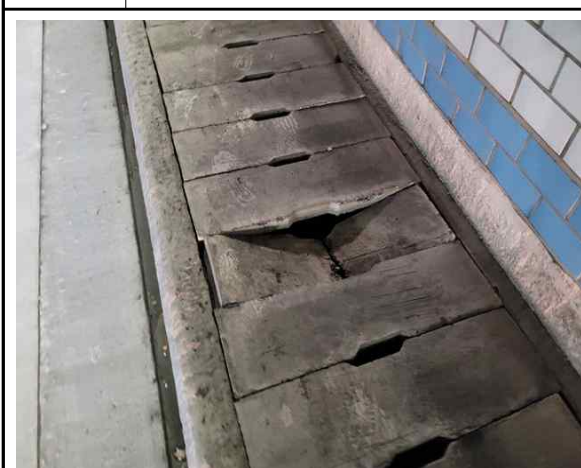
| 위 치 | 공동구 S664 |

| 현 황 | 뿔개파손 |

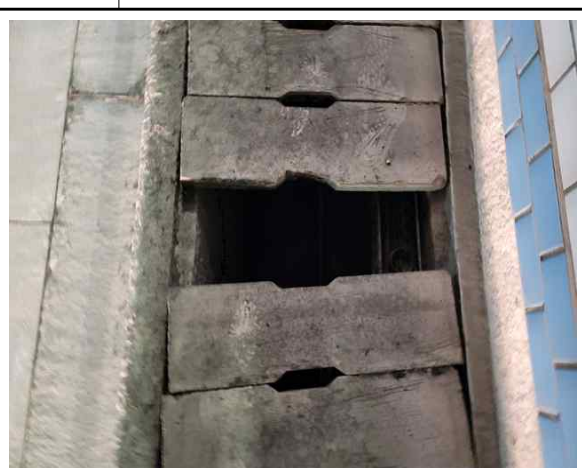
| 위 치 | 공동구 S658 |

| 현 황 | 뿔개탈락 |

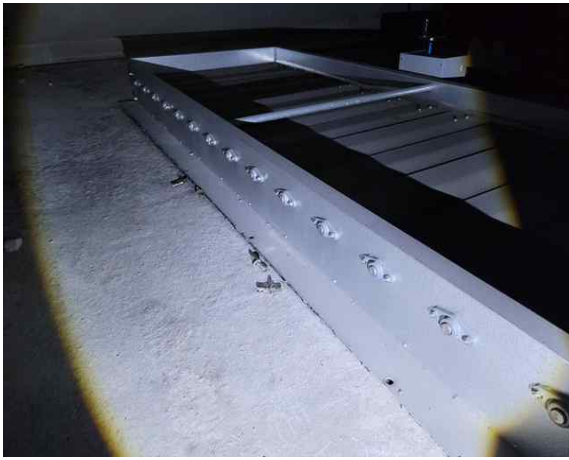
| 위 치 | 풍도슬래브 RAMP-D S53 | 위 치 | 풍도슬래브 RAMP-D S53 |
| 현 황 | 댐퍼 고정볼트 탈락 및 파손 | 현 황 | 댐퍼 덮개탈락 및 파손 |

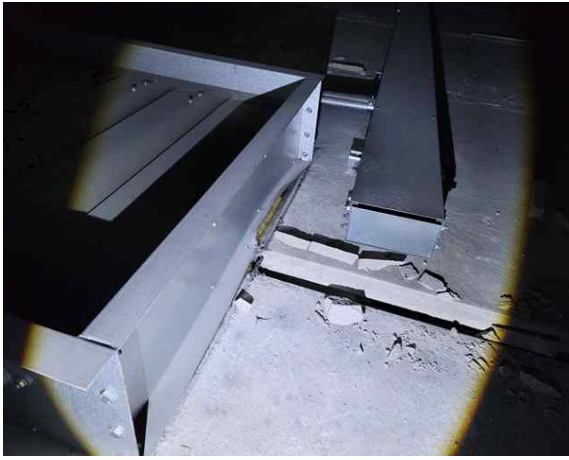
| 위 치 | 풍도슬래브 RAMP-D S53 | 위 치 | 풍도슬래브 RAMP-D S53 |
| 현 황 | 댐퍼 변형 | 현 황 | 파손 |

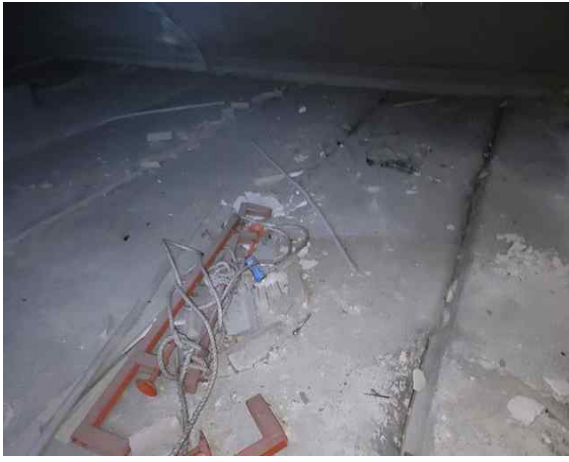
| 위 치 | 풍도슬래브 RAMP-D S54 | 위 치 | 풍도슬래브 RAMP-D S54 |
| 현 황 | 물탈 파손 | 현 황 | 파손 |

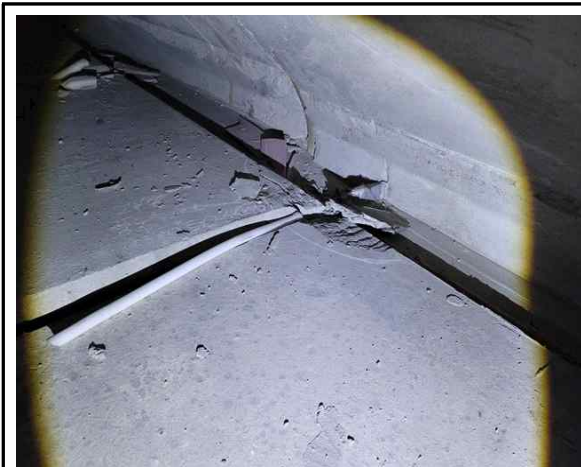
| 위 치 | 풍도슬래브 RAMP-D S54 |

| 현 황 | 파손 |

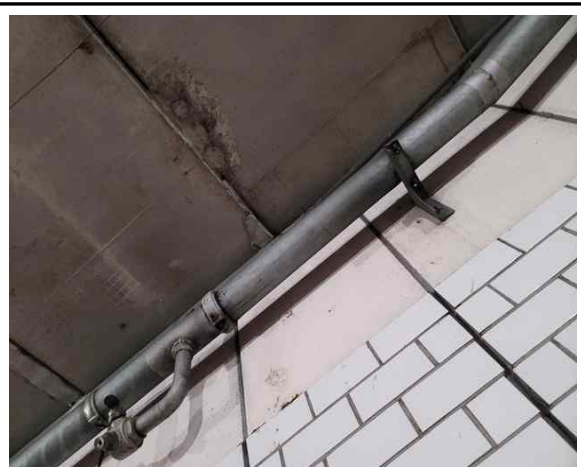
| 위 치 | 풍도슬래브 RAMP-D S53 |

| 현 황 | 파손 |

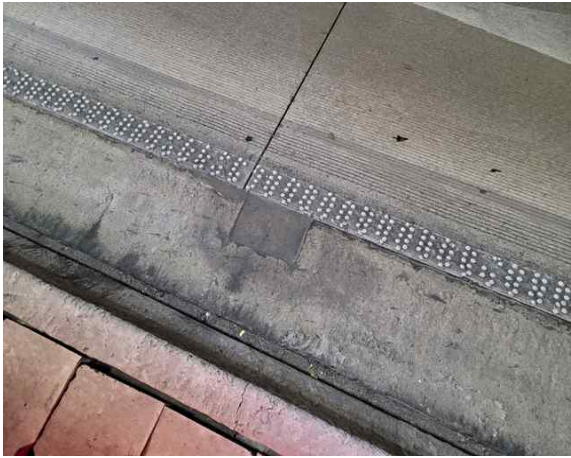
| 위 치 | 포장부 RAMP-D S3 | 위 치 | 포장부 RAMP-D S28 |
| 현 황 | 파손 기보수부 상태양호 | 현 황 | 상태양호 |

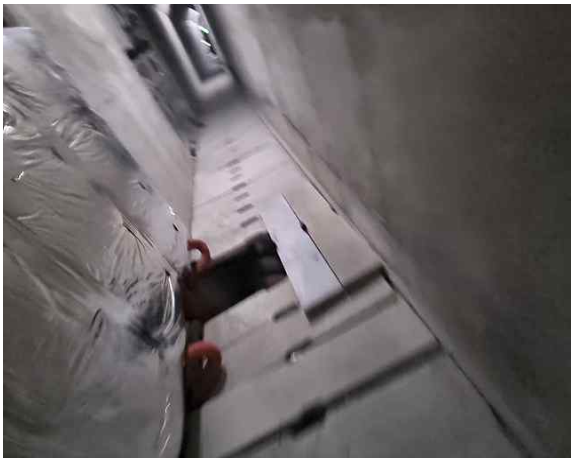
| 위 치 | 공동구 RAMP-D S58 | 위 치 | 공동구 RAMP-D S58 |
| 현 황 | 덮개파손(3EA 중 1EA보수) | 현 황 | 덮개파손 보수실시 |

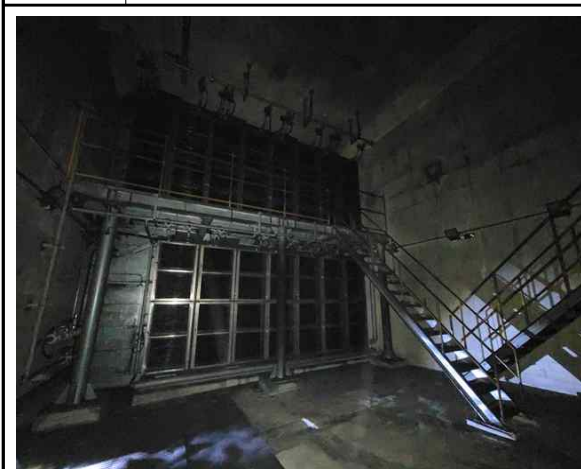
| 위 치 | 공기정화시설 (S706) |

| 현 황 | 전경 (상태양호) |

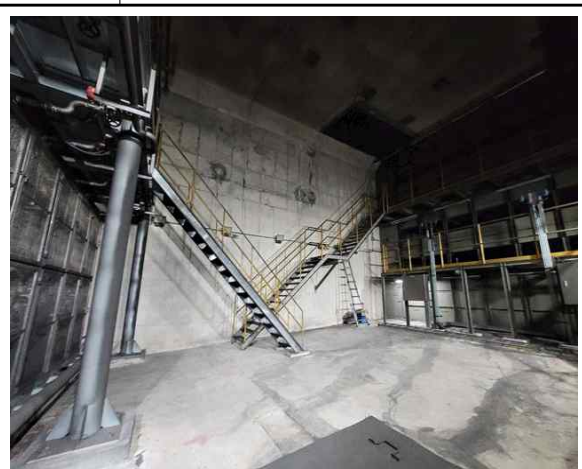
| 위 치 | 공기정화시설 (S706) |

| 현 황 | 전경 (상태양호) |

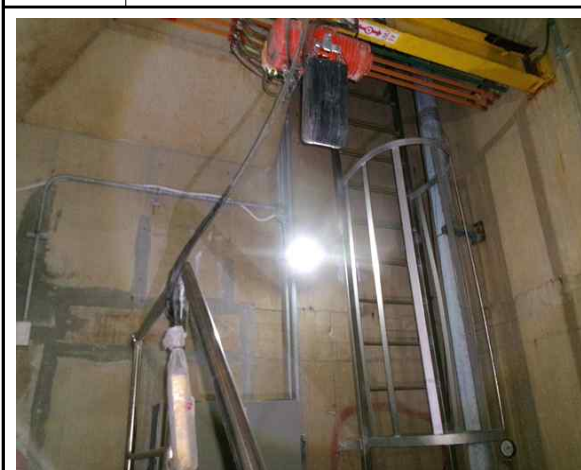
| 위 치 | 펌프실 (S3) |

| 현 황 | 전경 (상태양호) |

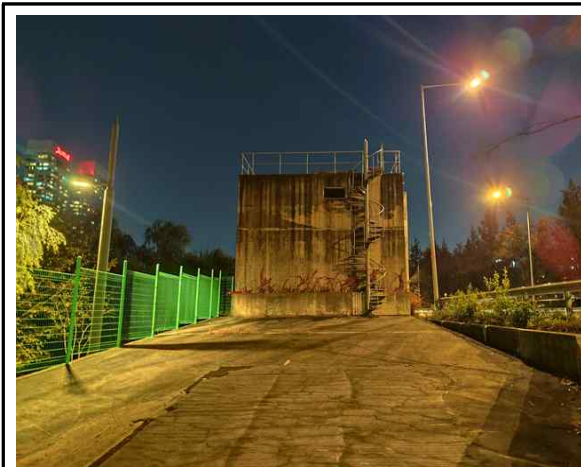
| 위 치 | 방수문 (RAMP-D) |

| 현 황 | 외부 전경 (양호) |

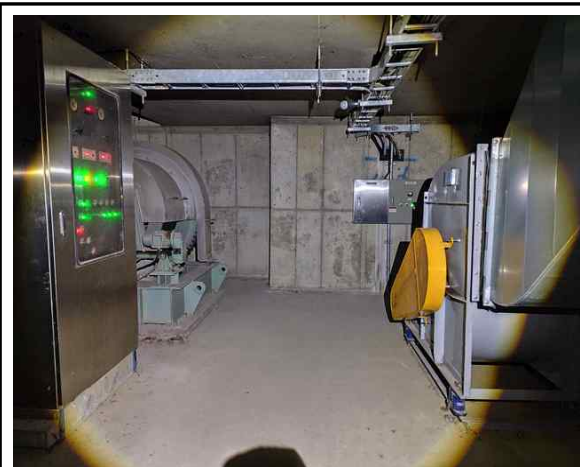
| 위 치 | 방수문 (RAMP-D) |

| 현 황 | 내부 전경 (양호) |

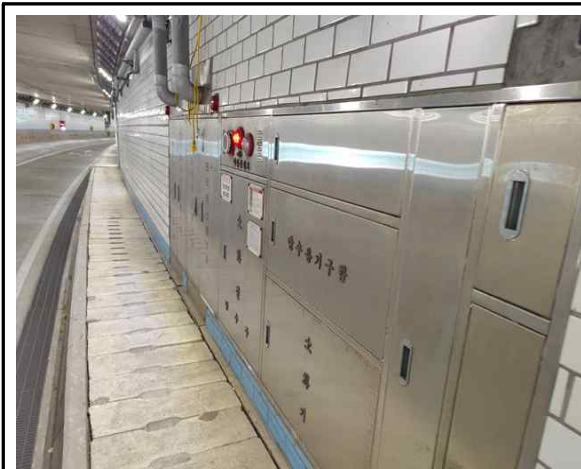
| 위 치 | 부속시설 |

| 현 황 | 소화전 전경 |

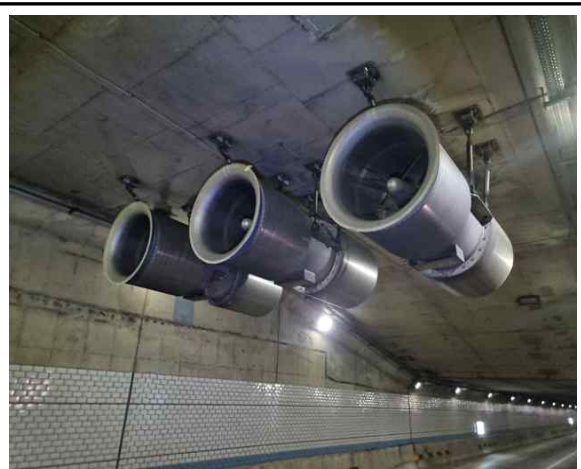
| 위 치 | 부속시설 |

| 현 황 | 제트팬 전경 |

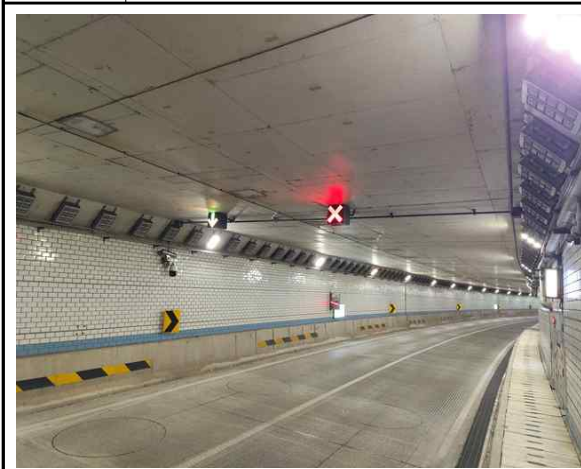
| 위 치 | 부속시설 |

| 현 황 | 신호기 파손 보수실시 |

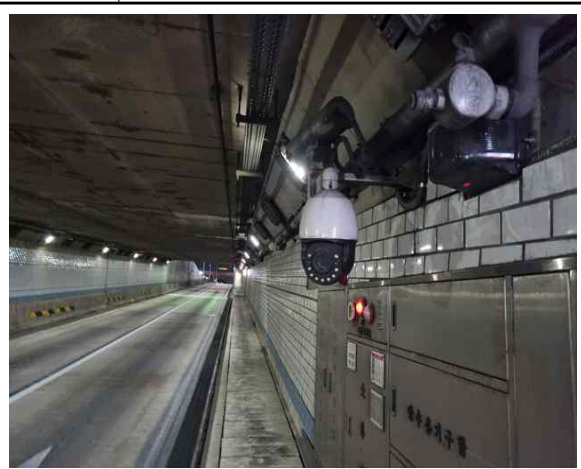
| 위 치 | 부속시설 |

| 현 황 | CCTV 전경 |
