신월여의지하도로(여의도방향)

## 1. 신월여의지하도로(여의도방향) 본선 손상현황

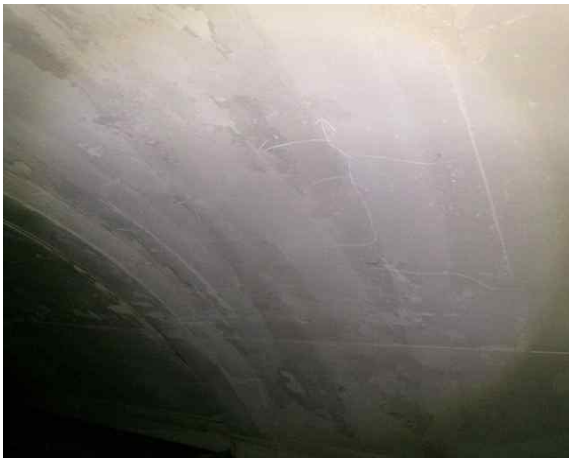
| 위 치 | 천단부 S11 | 위 치 | 천단부 S57 |
| 현 황 | 망상균열 | 현 황 | 백태 |

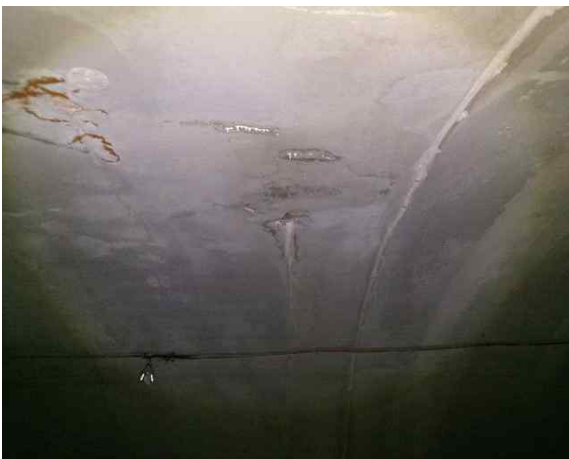
| 위 치 | 천단부 S103 | 위 치 | 천단부 S111 |
| 현 황 | 백태 | 현 황 | 백태 |

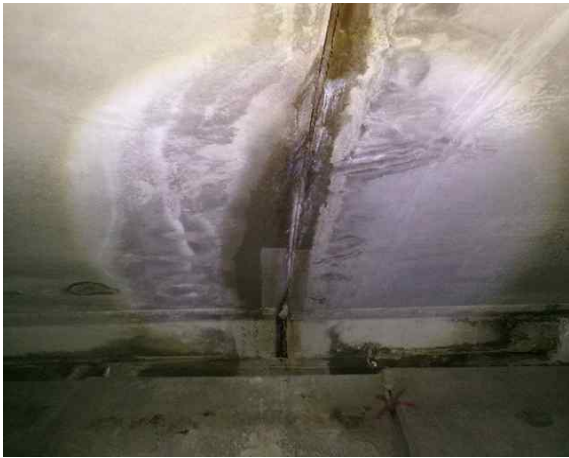
| 위 치 | 천단부 S144 | 위 치 | 천단부 S145 |
| 현 황 | 누수(스며있음) | 현 황 | 백태 |

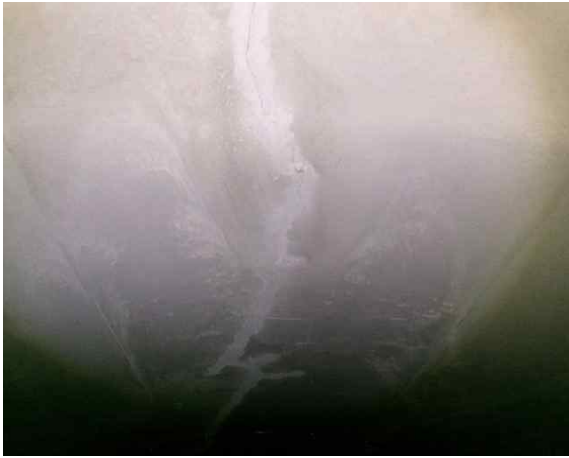
| 위 치 | 천단부 S154 | 위 치 | 천단부 S171 |
| 현 황 | 재균열(Cw=0.5mm) | 현 황 | 누수(떨어짐) |

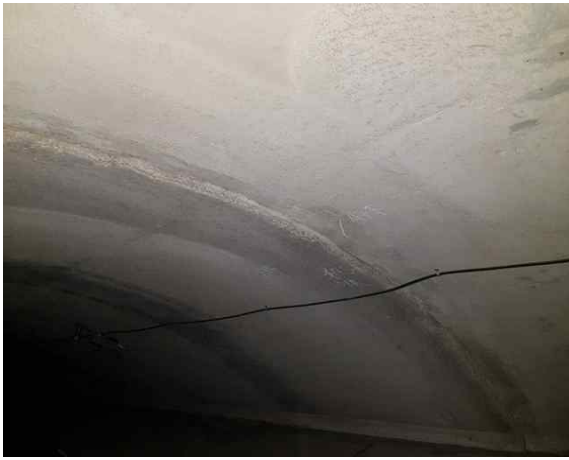
| 위 치 | 천단부 S346 | 위 치 | 천단부 S437 |
| 현 황 | 단면불량 | 현 황 | 재층분리 |

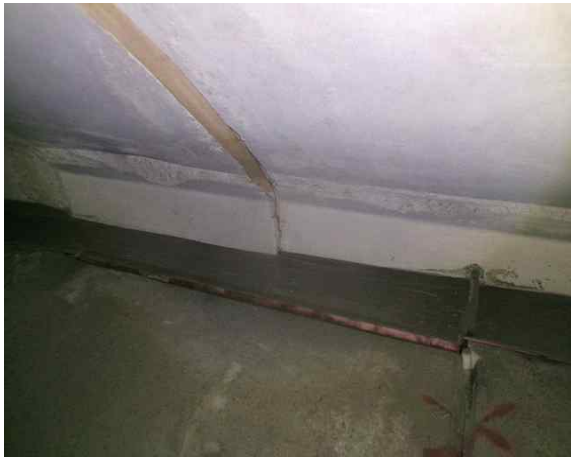
| 위 치 | 슬래브 S724 | 위 치 | 천단부 S38 |
| 현 황 | 누수(떨어짐) | 현 황 | 누수 보수실시 |

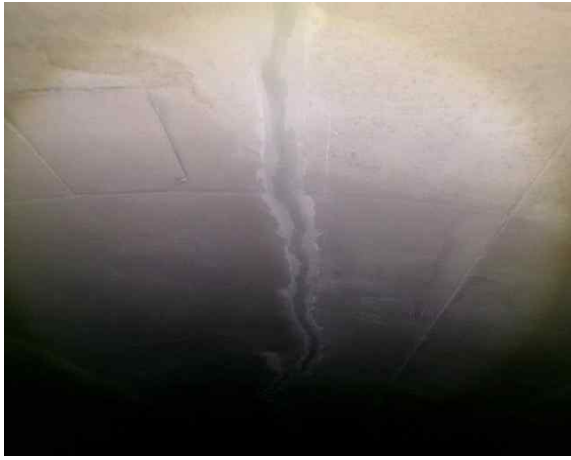
| 위 치 | 천단부 S92 | 위 치 | 천단부 S155 |
| 현 황 | 재균열 보수실시 | 현 황 | 균열 보수실시 |

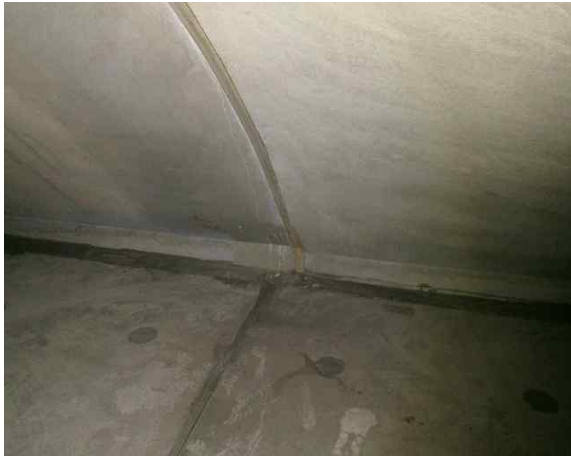
| 위 치 | 천단부 S464 | 위 치 | 천단부 S642 |
| 현 황 | 균열 보수실시 | 현 황 | 누수 보수 |

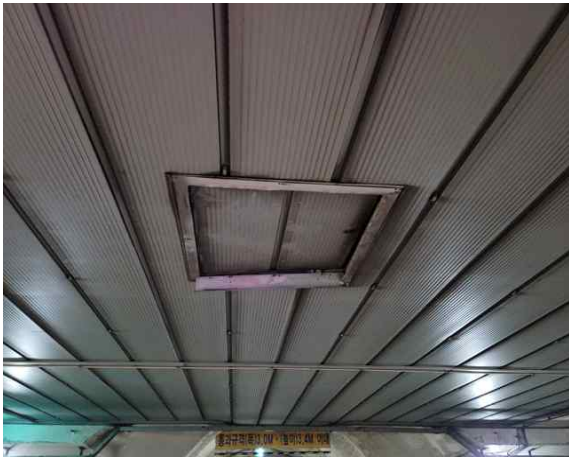
| 위 치 | 풍도슬래브 S505 | 위 치 | 풍도슬래브 내부 |
| 현 황 | 점검문 파손 | 현 황 | 댐퍼 전경 |

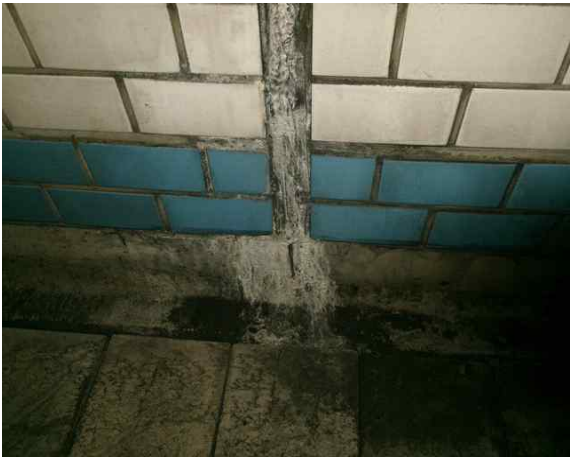
| 위 치 | 측벽부 S41 | 위 치 | 측벽부 S145 |
| 현 황 | 백태 | 현 황 | 백태 |

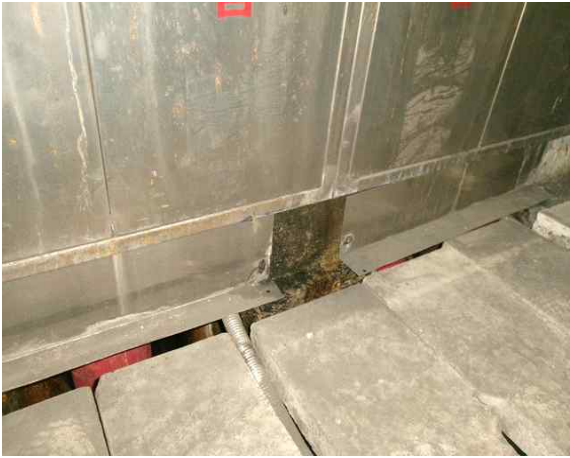
| 위 치 | 측벽부 S168 | 위 치 | 측벽부 S214 |
| 현 황 | 누수(스며있음) | 현 황 | 타일탈락 |

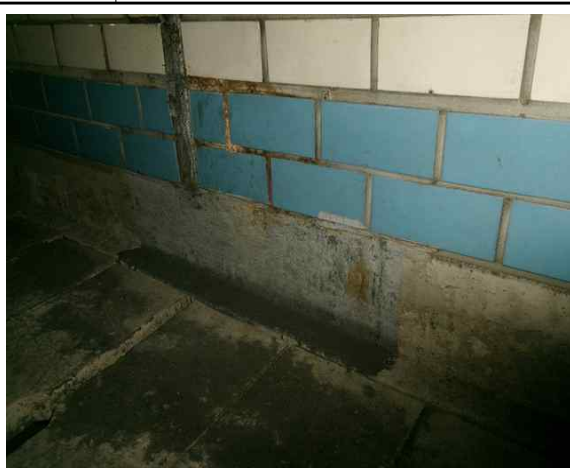
| 위 치 | 측벽부 S571 | 위 치 | 측벽부 S120 |
| 현 황 | 충분리 | 현 황 | 백태 보수실시 |

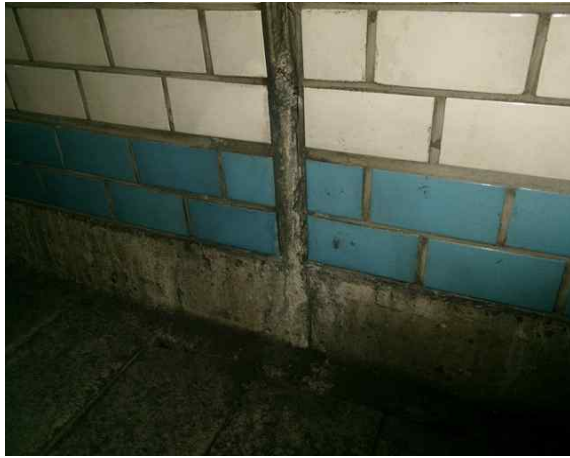
| 위 치 | 측벽부 S146 |

| 현 황 | 누수 보수실시 |

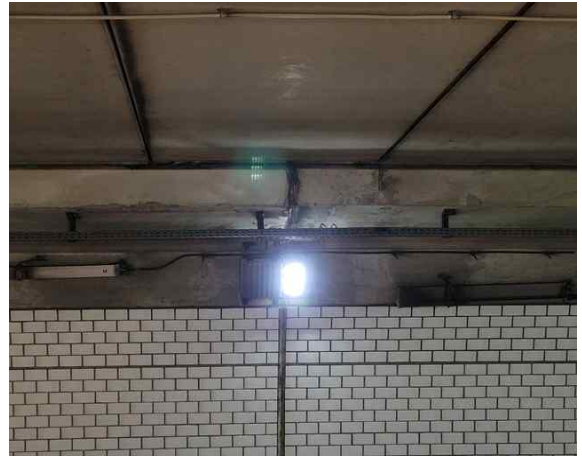
| 위 치 | 측벽부 S434 |

| 현 황 | 충분리 보수실시 |

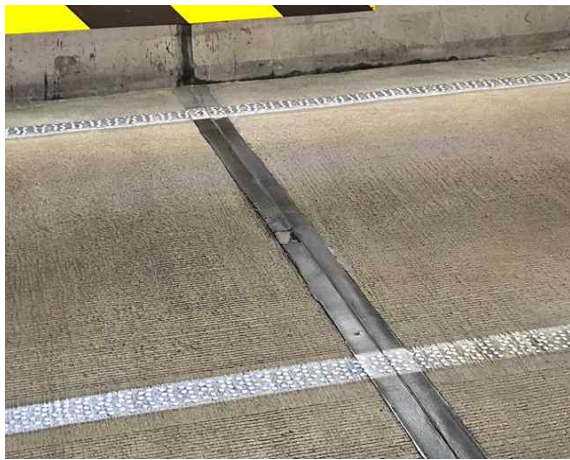
| 위 치 | 포장부 S4 |

| 현 황 | 로드셀 파손 |

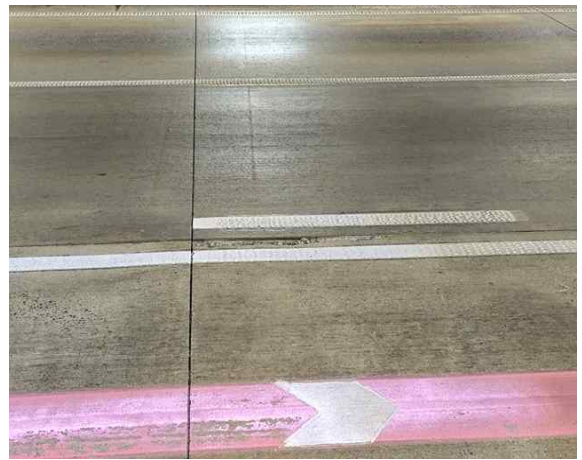
| 위 치 | 포장부 S169 |

| 현 황 | 파손 |

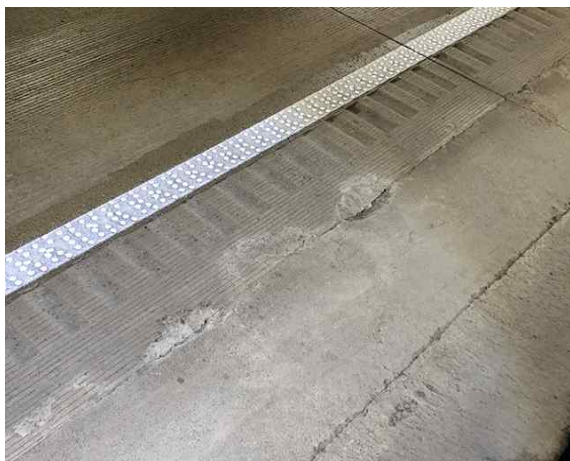
| 위 치 | 포장부 S222 |

| 현 황 | 파손 |

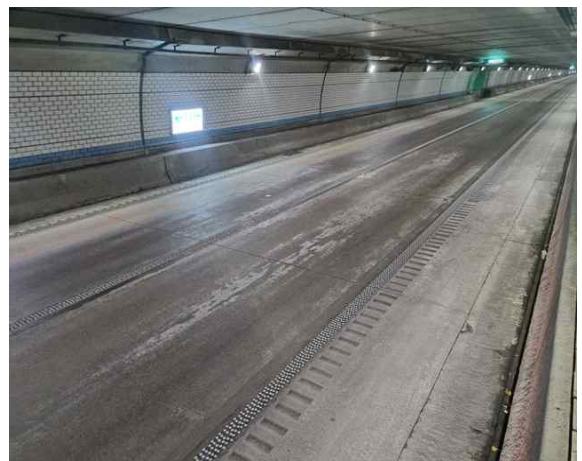
| 위 치 | 포장부 S550 |

| 현 황 | 표면불량 |

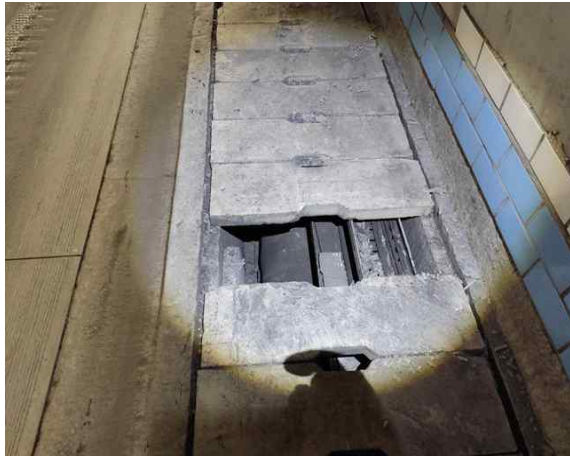
| 위 치 | 공동구 S214 |

| 현 황 | 덮개탈락 |

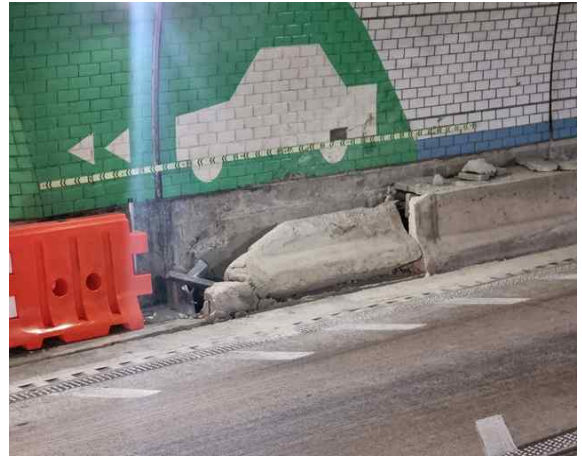
| 위 치 | 공동구 S378 |

| 현 황 | 파손 |

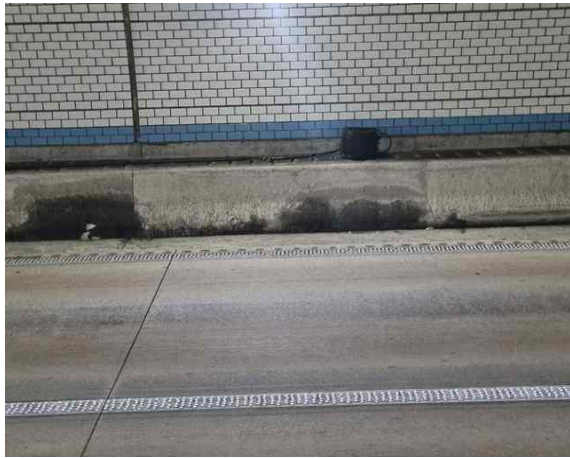
| 위 치 | 공동구 S517 |

| 현 황 | 표면오염 |

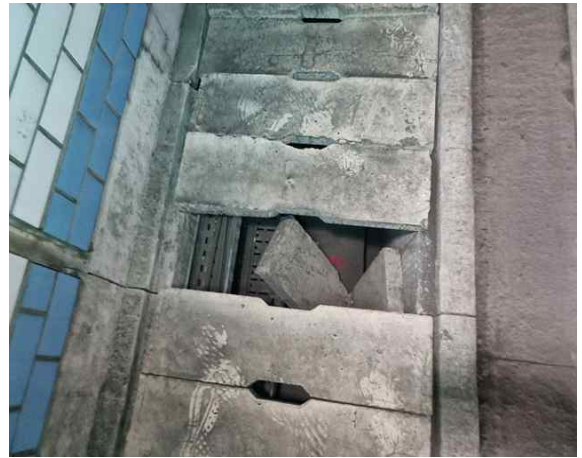
| 위 치 | 공동구 S609 |

| 현 황 | 덮개파손 |

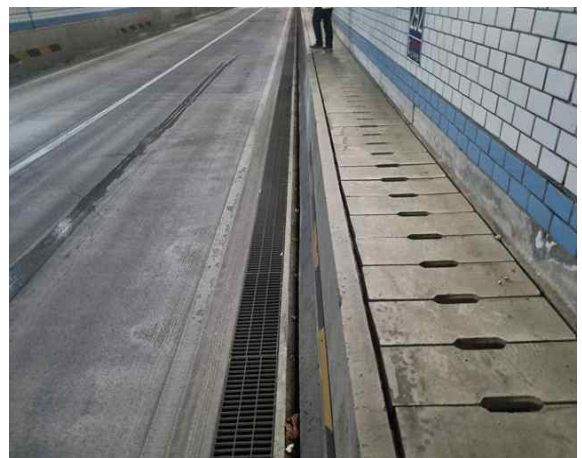
| 위 치 | 배수시설 |

| 현 황 | 배수로 전경 |

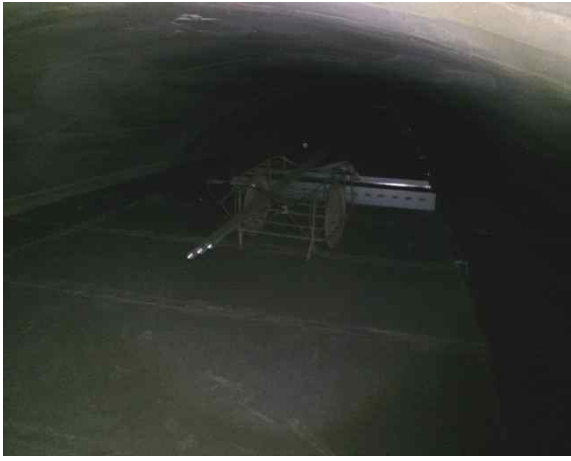
| 위 치 | 풍도슬래브 S53 | 위 치 | 풍도슬래브 내부 |

| 현 황 | 내부 자재적치 | 현 황 | 전경 |

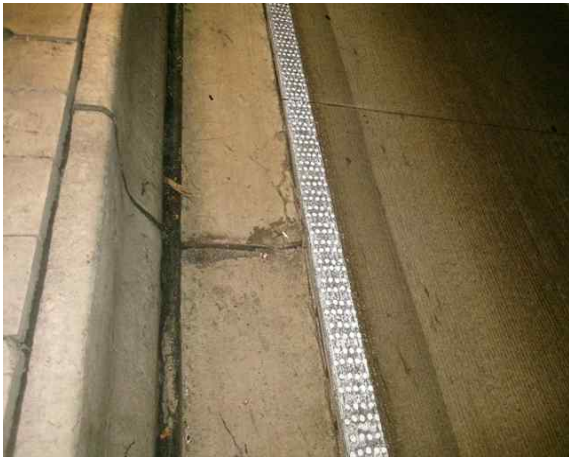
| 위 치 | 포장부 RAMP-C S40~41 | 위 치 | 포장부 RAMP-C S41 |

| 현 황 | 들뜸 보수실시 | 현 황 | 포장들뜸 기 보수부 양호 |

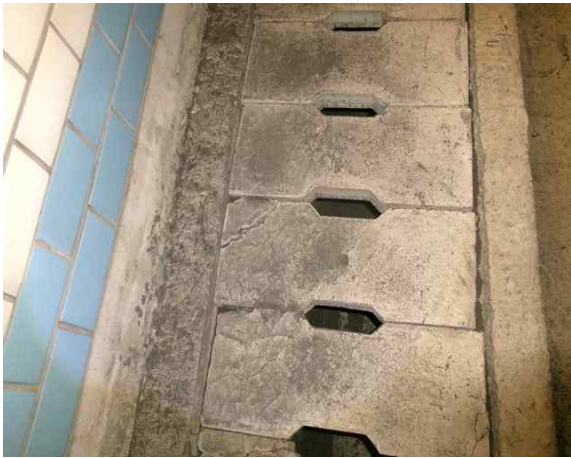
| 위 치 | 공동구 RAMP-C S13 | 위 치 | 공동구 RAMP-C S47 |

| 현 황 | 덮개파손 | 현 황 | 덮개파손 |

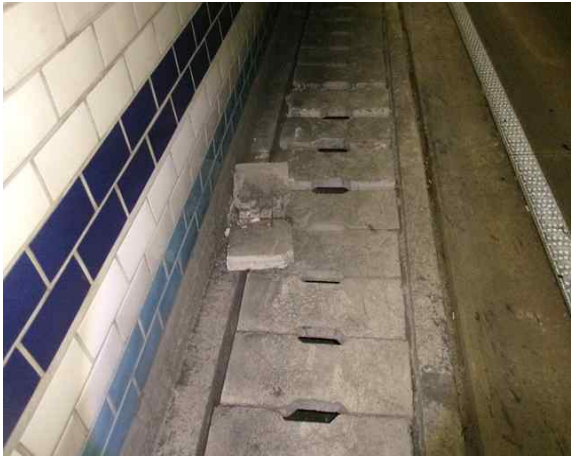
| 위 치 | 공동구 RAMP-C S60 | 위 치 | 공동구 RAMP-C |

| 현 황 | 덮개파손 | 현 황 | 전경 |

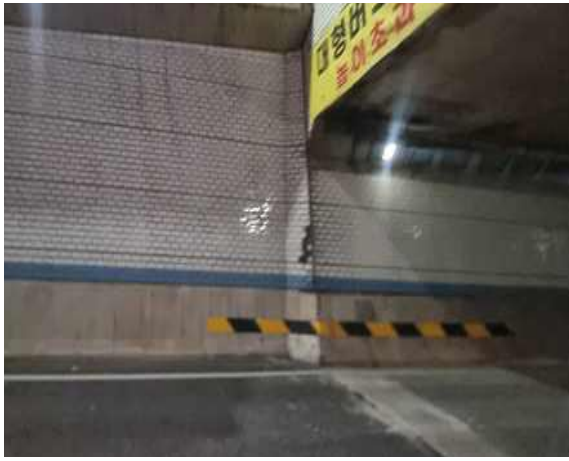
| 위 치 | U-type 본선 진입부(중점) | 위 치 | U-type 본선 진입부(중점) |

| 현 황 | 전경 | 현 황 | 타일탈락 |

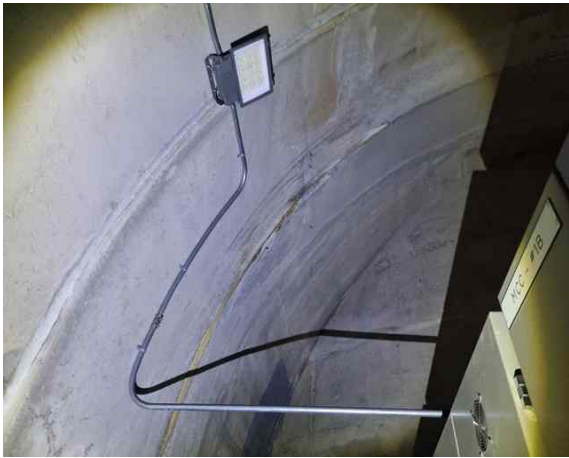
| 위 치 | 공기정화시설#1 연직갱 | 위 치 | 공기정화시설#1 유도갱 |

| 현 황 | 연결 횡갱 백태 | 현 황 | 누수(스며있음) - 현재 양호 |

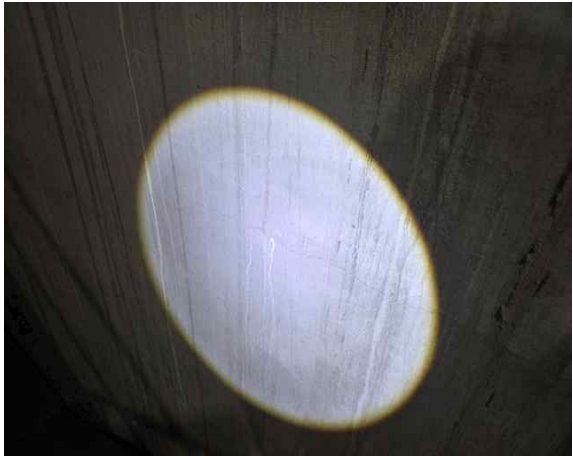
| 위 치 | 공기정화시설#1 환기탑 | 위 치 | 공기정화시설#1 환기탑 B3 |

| 현 황 | 내부 전경 | 현 황 | 균열(Cw=0.3mm) |

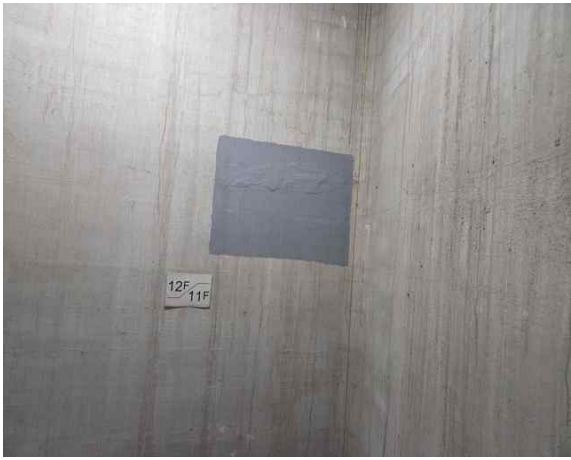
| 위 치 | 공기정화시설#1 환기탑 B4 | 위 치 | 공기정화시설#1 전기실 |

| 현 황 | 누수 보수실시 | 현 황 | 전경 |

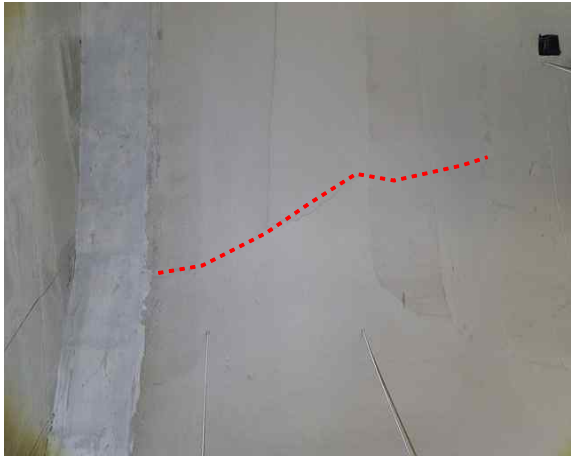
| 위 치 | 공기정화시설#1 전기실 | 위 치 | 공기정화시설#1 전기실 |

| 현 황 | 균열(Cw=0.3mm) | 현 황 | 백태 보수실시 |

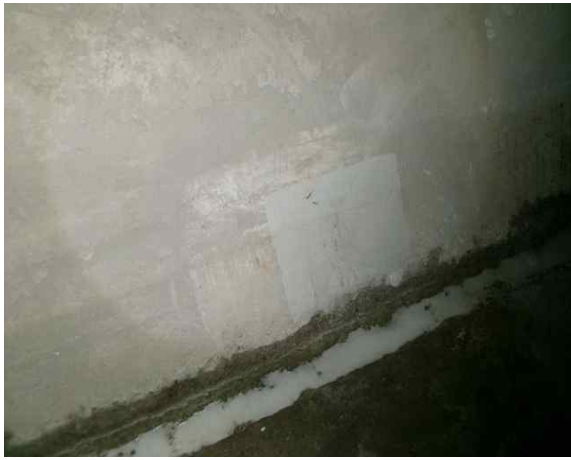
| 위 치 | 공기정화시설#2 축류펜실 | 위 치 | 공기정화시설#2 축류펜실 |

| 현 황 | 누수(떨어짐) | 현 황 | 백태 보수실시 |

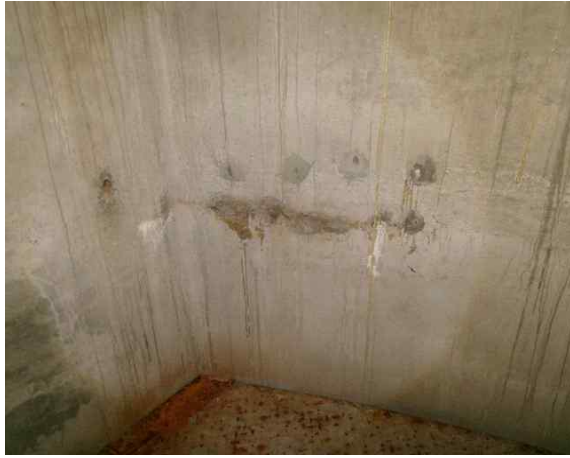
| 위 치 | 공기정화시설#2 환기탑 B5 | 위 치 | 공기정화시설#2 전기실 |

| 현 황 | 백태 | 현 황 | 체수부 보수 및 정비실시 |

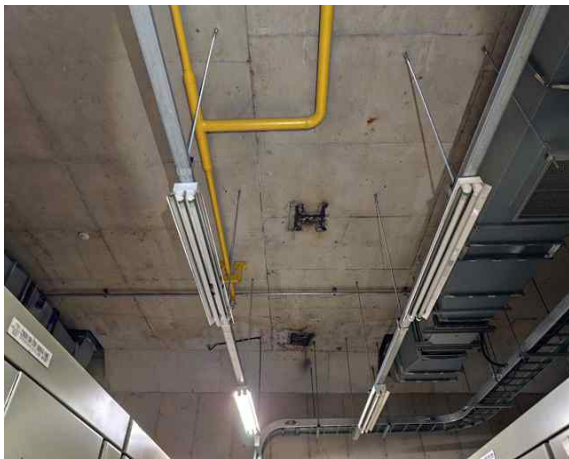
| 위 치 | 전기실(S5) | 위 치 | 전기실(S5) |

| 현 황 | 전경 | 현 황 | 철근노출 |

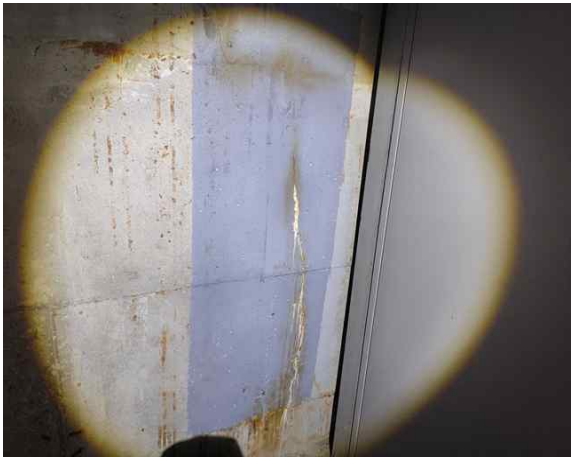
| 위 치 | 전기실 (RAMP-C) | 위 치 | 전기실 (RAMP-C) |

| 현 황 | 측벽 백태 | 현 황 | 바닥 체수 보수실시 |

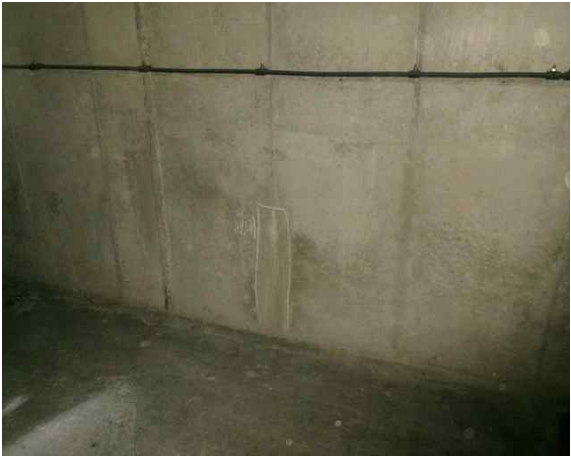
| 위 치 | 방수문 (RAMP-C) | 위 치 | 방수문 (RAMP-C) |

| 현 황 | 외부 전경 | 현 황 | 벽체 백태 |
